TA 2020/16 THOMAS ANGELLS HUS, BISPEGATA 4

Arkeologisk overvaking og etterkontroll i samband med graving for oppgradering av gardsrommet i Thomas Angells hus, Bispegata 4, Trondheim kommune, Trøndelag

Tidemansen, Kjersti

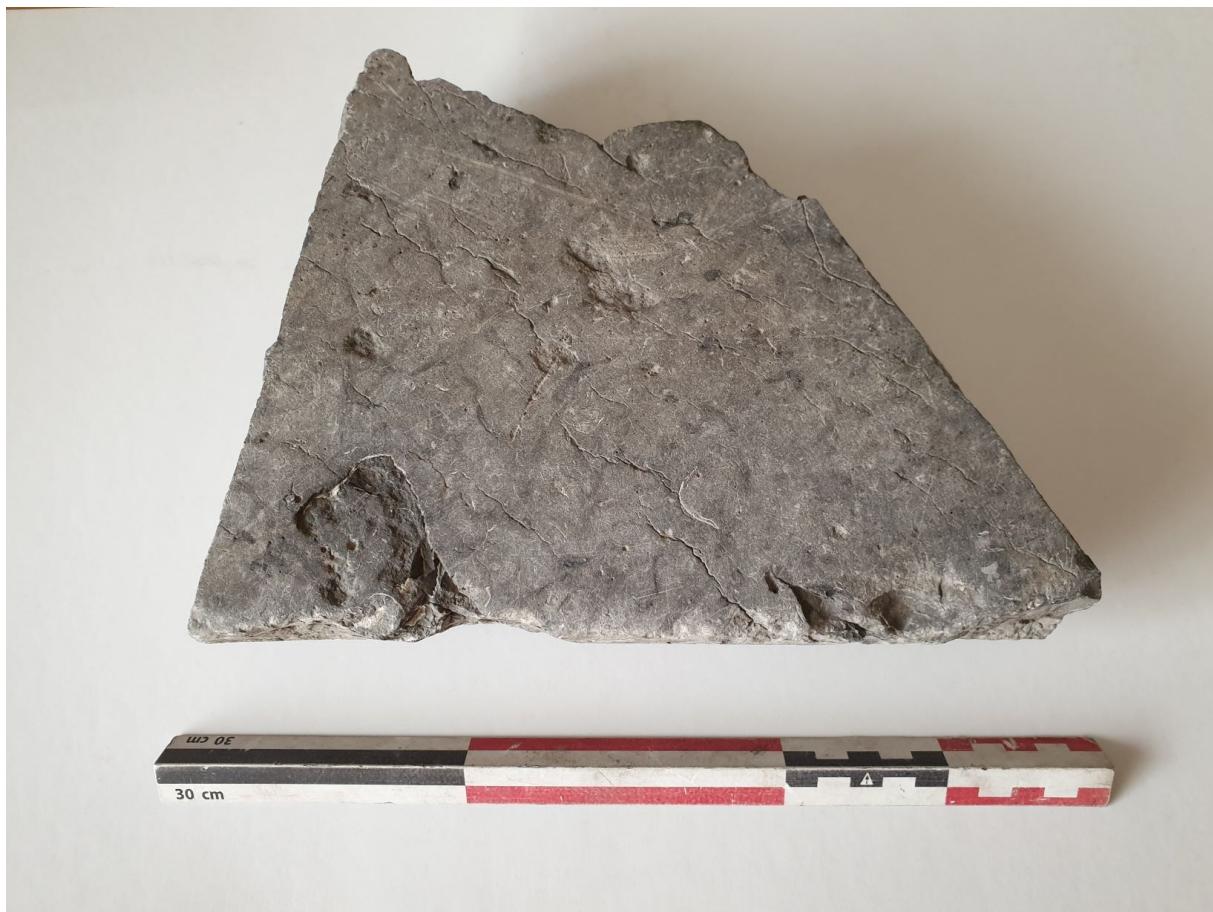
På området var det ein del kleberstein og grønstein i jordmassane, mykje utan spor etter bearbeiding. Det vart teke inn kleberstein og grønstein med hoggespor frå områda med id. 5335 og 5310 (figur 6, 28). Nokre har også mørtelrestar. Som tidlegare nemnt vart det funne eit spesielt fint steinfragment laust på muren id. 5301, eit platefragment i kalkstein med fossil (figur 27). Dette kan stamme frå ei gravhelle, kanskje frå klosteret.

Figur 27. Platefragment av kalkstein med fossil, mogleg gravhelle. Foto: Da63992_119.

Eit platefragment av kalkstein med fossil låg i omrota massar på denne muren (men ikkje som ein del av konstruksjonen). Denne vart teke inn som funn (den vart ikkje målt inn med eige nummer, men kan relaterast til murresten sin id. 5301). Stein typen er bestemt av Øystein Ekroll ved Nidarosdomens restaureringsarbeider, og fragmentet kan stamme frå ei gravhelle.

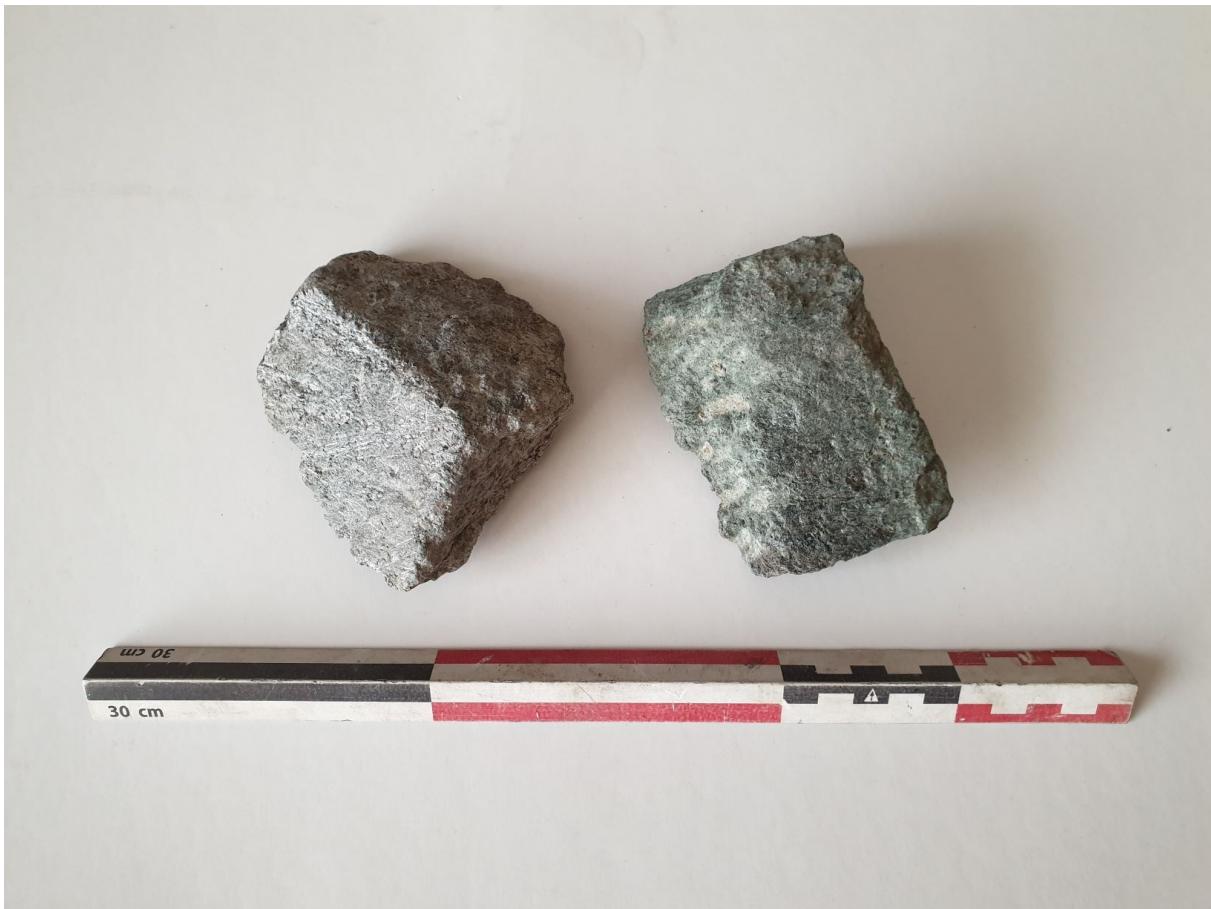
Figur 28. Hogd kleberstein og grønstein. Foto: Da63992_120.

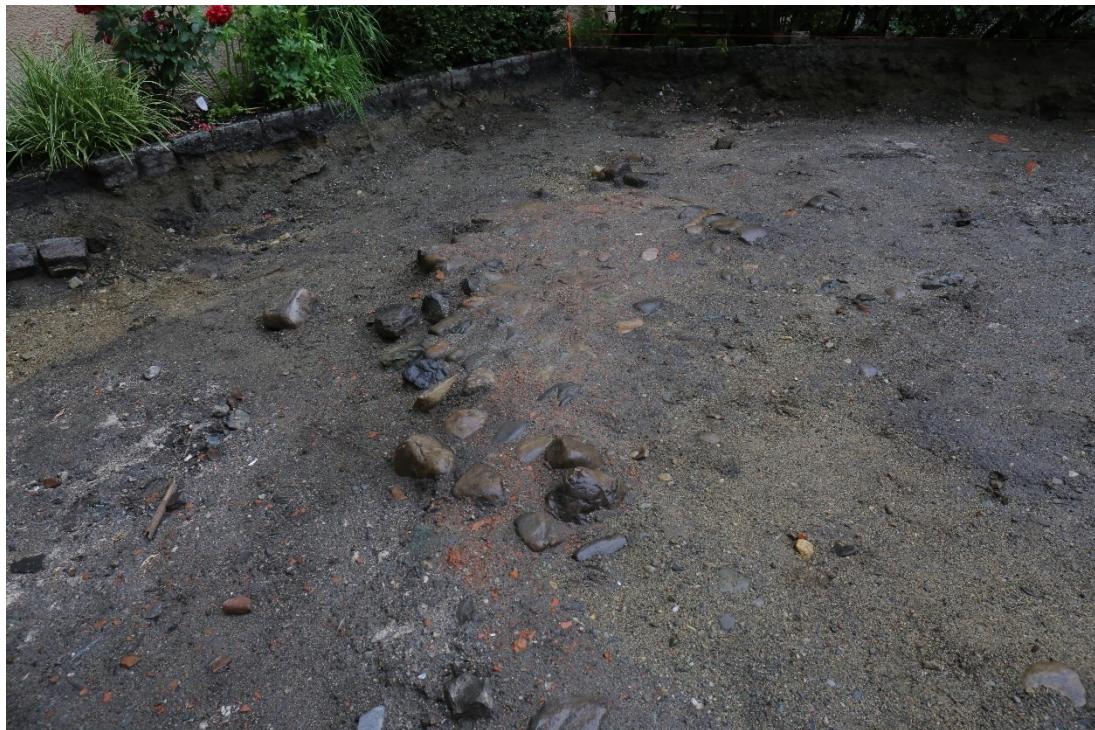
Ca. midt i kulturlagsområdet er eit område med bevart steinbrulegging av kuppelstein, knyttnevestore eller større. Steinane såg ut til å vere lagt i sand. Kulturlag over og under (figur 27).

Figur 29. Steinbrulegging av kuppelstein i den nordaustre delen av gardsrommet. Sett mot søraust.
Foto: Da63992_15.

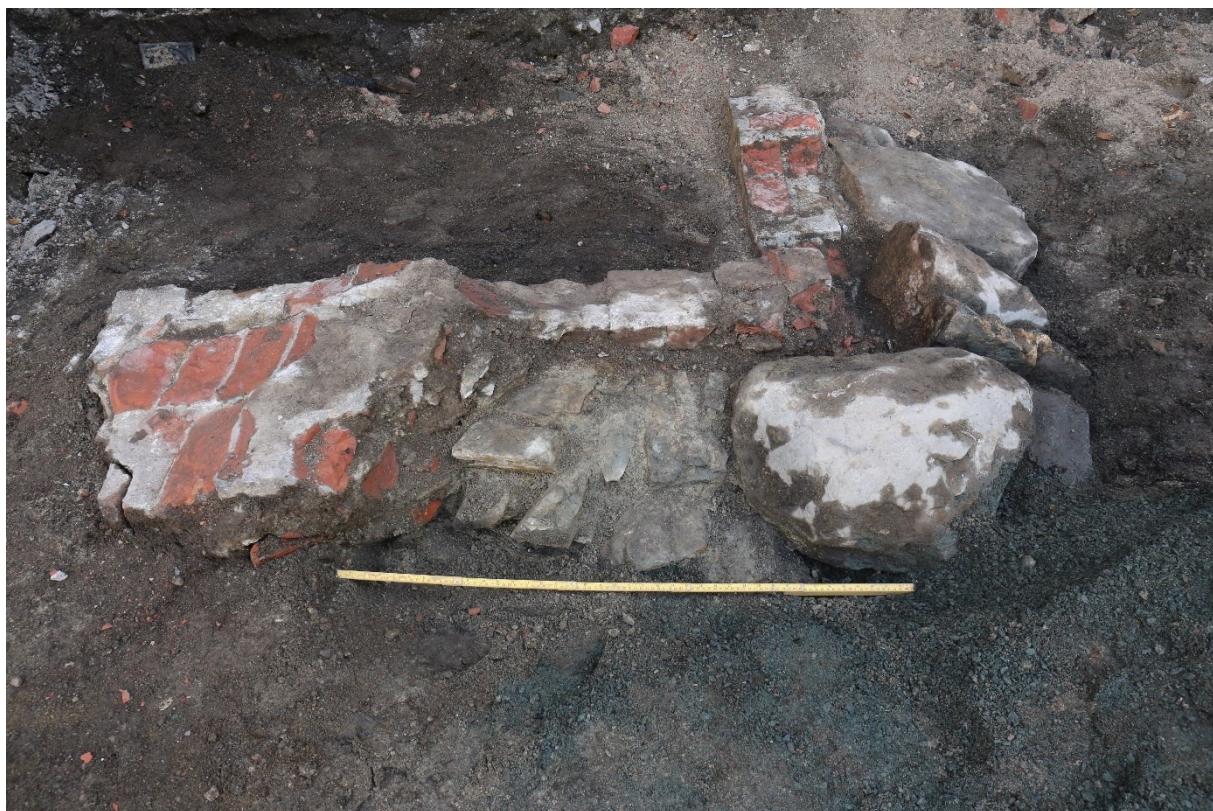
Rundt denne strukturen var det også etterreformatoriske kulturlag, ein indikasjon på at eldre lag kan vere bevart under. Kulturlaga bestod av gråbrun til mørkbrun siltsand. Dei inneholdt mørtel, raudtegl, glasskår, dyrebein, treverk og kolspettar.

Figur 30. Yngre steinkonstruksjon av tegl, bygd inntil/oppå eldre mur? søraust i gardsrommet. I framgrunnen ein murdel med mørtel. Foto: Da63992_70.
