TA 2021/7 BISPEGATA 1

Arkeologisk overvåking og etterkontroll i forbindelse med graving for oppgradering av bispeboligen, Bispegata 1, Trondheim

Tittel TA 2021/7 Bispegata 1 Arkeologisk overvåking og etterkontroll i forbindelse med graving for oppgradering av bispeboligen, Bispegata 1, Trondheim	Rapporttype/nummer NIKU Oppdragsrapport 15/2022	Publiseringsdato 16.06.2022
	Prosjektnummer 1021934	Oppdragstidspunkt 17.09.2021 – 26.10.2021
	Forsidebilde Graving av dreneringsgrøft. Da63959_079.	
Forfatter(e) Rostad, Synne Husby	Sider 48	Tilgjengelighet Åpen
	Avdeling Arkeologi

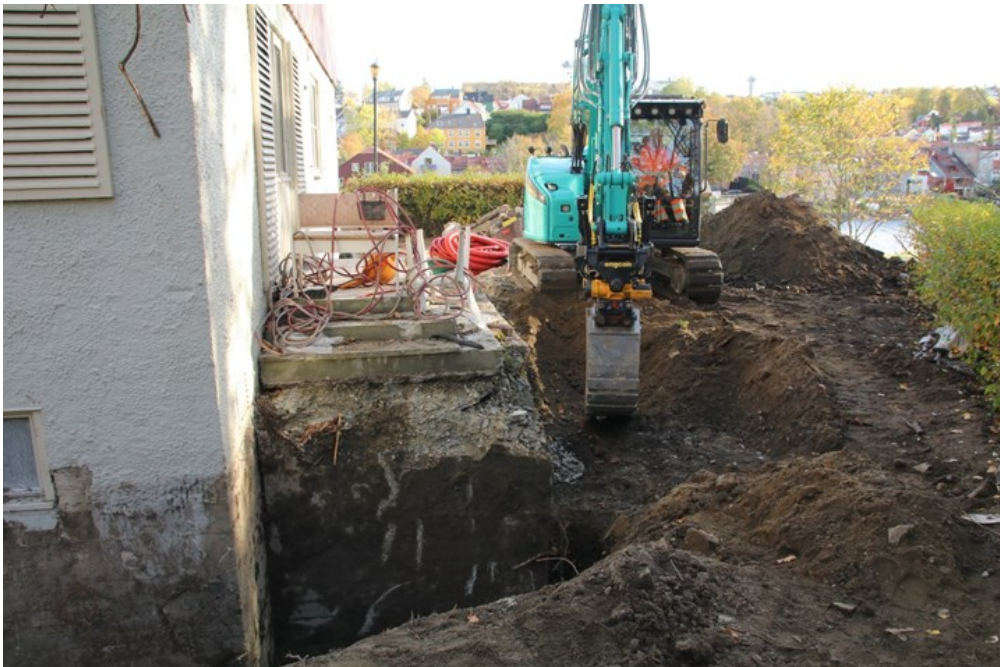
Figur 2. Graving av dreneringsgrøft sør for bispeboligen. Da63959_025.

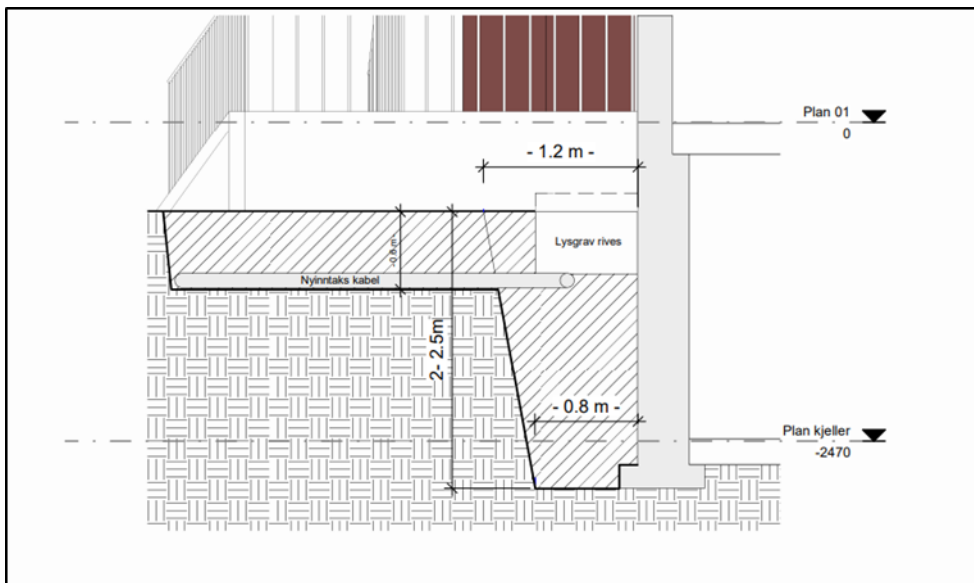
Dreneringsgrøfta ble gravd i 2-2,5 meters dybde, og gikk rundt boligen fra 1956 mot vest, øst og sør. Den totale lengden er ca. 63 meter målt i digitalt kart, ca. 14 meter kortere enn i opprinnelig søknad. Etter søknad om endret graveomfang ble grøfta gravd i inntil 1,2 meter bredde i overflata, og smalnet inn nedover til 0,8 meter bredde (fig. 4). På vestsida av huset ble lysgravene revet for å unngå mer omfattende graving, slik at dreneringsgrøfta kunne legges helt inntil grunnmuren. Lysgravene reetableres innenfor den ferdige dreneringsgrøfta.

Figur 4. Snitt av dreneringsgrøft etter endret graveomfang, utarbeidet av Opplysningsvesenets fond.

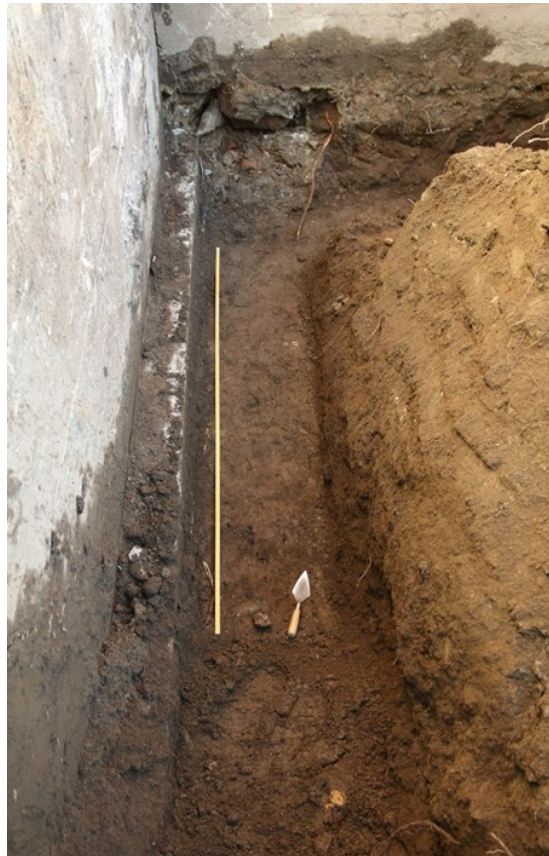
I sørøstlig del av dreneringsgrøften ble det påvist en sammenhengende, horisontal overflate (figur 7) med eldre kulturlag. Trekull fra flaten er datert til AD 427-592 (UBA-47074, 2 sigma). Laget kan tolkes som en tråkket utendørs overflate med noe avfall og brent materiale, tidligst relatert til bosetning og aktivitet i jernalder. SL800814 ble innmålt i 0,5 m bredde i bunn av dreneringsgrøften, omtrent 2,3 m under dagens overflate (ca. kote +8,0 moh), og var hovedsakelig avgrenset til øst- og sørøstsiden av bispeboligen. Laget framstod enhetlig i plan, og ca. 8 meter av grøften hadde en registrering av laget. SL800814 bestod av komprimert, klebrig, brungrå siltsand, med humus, flekker/biter av kull og noen steder brent treverk. Sandsilten lå stratigrafisk under et homogent, mørk brungrått dyrkningslag/hagejord (relatert til *Kongens hage* på 16-1700-tallet). Andre deler av dreneringsgrøften rundt bygningen hadde ikke bevart/ingen påvisning av kulturlag på nivået 2 - 2,5 m under overflaten, noe som enten kan skyldes ulike nivåer i terrenget eller at man andre steder har gravd dypere byggegrop rundt kjelleren. Et keramikkskår til en kanne (Langerwehe, N207413_002) ble funnet da laget ble framrøstet, men keramikken er typologisert til 13-1400-tallet og kan være løsfunn fra lag yngre enn SL800814 og omrotet fra gravingen av byggegropen til Bispeboligen.

Figur 7. Kulturlag – overflate i tilknytning til bosetning i folkevandringstid? Med 2 m målestokk. Da63959_016.

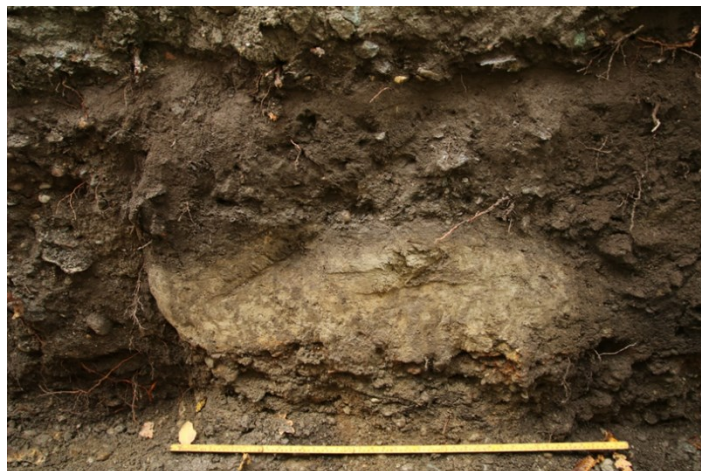
Den gule silten var ikke sammenhengende i plan, og var tvert imot oppstykket av 3-4 yngre, og 0,7-0,8 m brede og 0,6 - 1 m dype nedgravninger. Alle nedgravningene hadde det samme, løse grusfyllet. Nedgravningene kuttet silten og kulturlaget ned til den grusetete undergrunnen, men også én nedgravning kuttet gjennom undergrunnen. En mulig tolkning er at dette er gjenfylte plantehull for trær, busker eller lignende. På grunn av funn som tegl og glass i nedgravningene kan fyllet dateres til etterreformatorisk periode. Tilsvarende var det noen steder separate nedgravninger i kanten av de grusfylte nedgravningene som hadde et mer kullholdig, og humusholdig grusfyll med kleberflis. Det ble gjort funn av etterreformatorisk keramikk og teglfliser også i tilknytning til disse.

Figur 8. Gulgrå silt og kulturlag som kuttet av nedgravninger på begge sider i profilen mot vest. Med 1 m målestokk. Da63959_049.

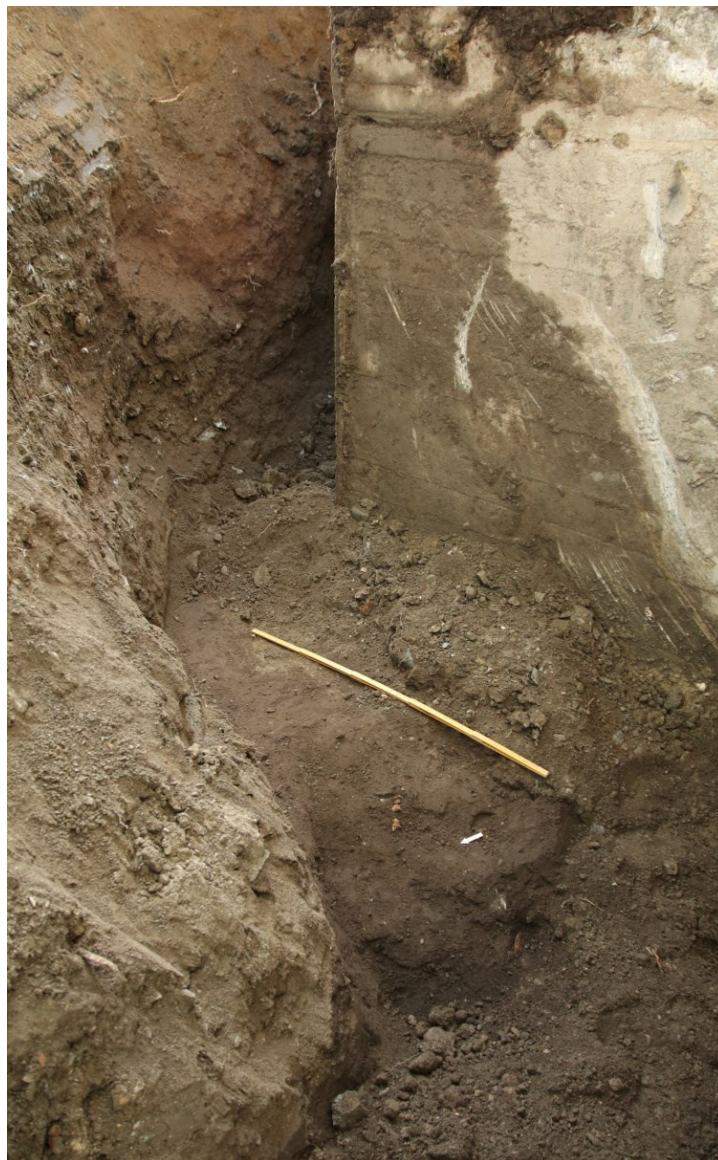
Et lag bestående av noe kompakt, mørk grå, og kullholdig silt tolket som hage/dyrkningslag ble registrert hovedsakelig i profilen av dreneringsgrøften på hovedsak øst- og sørsiden av bispeboligen. Laget ble gradvis mindre kullholdig fra øst mot sørvest, og var i øst ca. 0,6 m tykt på det meste. Det var små biter av rød tegl i laget, men ellers nokså funntomt. På sør- og vestsiden var det tykkere utfyllingsmasser i toppen, og dypere byggegrop slik at dyrkningslaget ikke hadde den samme tykkelsen eller utbredelsen. På østsiden av bispeboligen ved inngangen til boligen ble laget påvist i et mindre område, i bunn av dreneringsgrøften (figur 9). Laget ble også registrert i forundersøkelsen i 2019.

Figur 9. Liten rest av antatt etterreformatorisk hage/dyrkningslag. Med 1 m målestokk. Da63959_012.

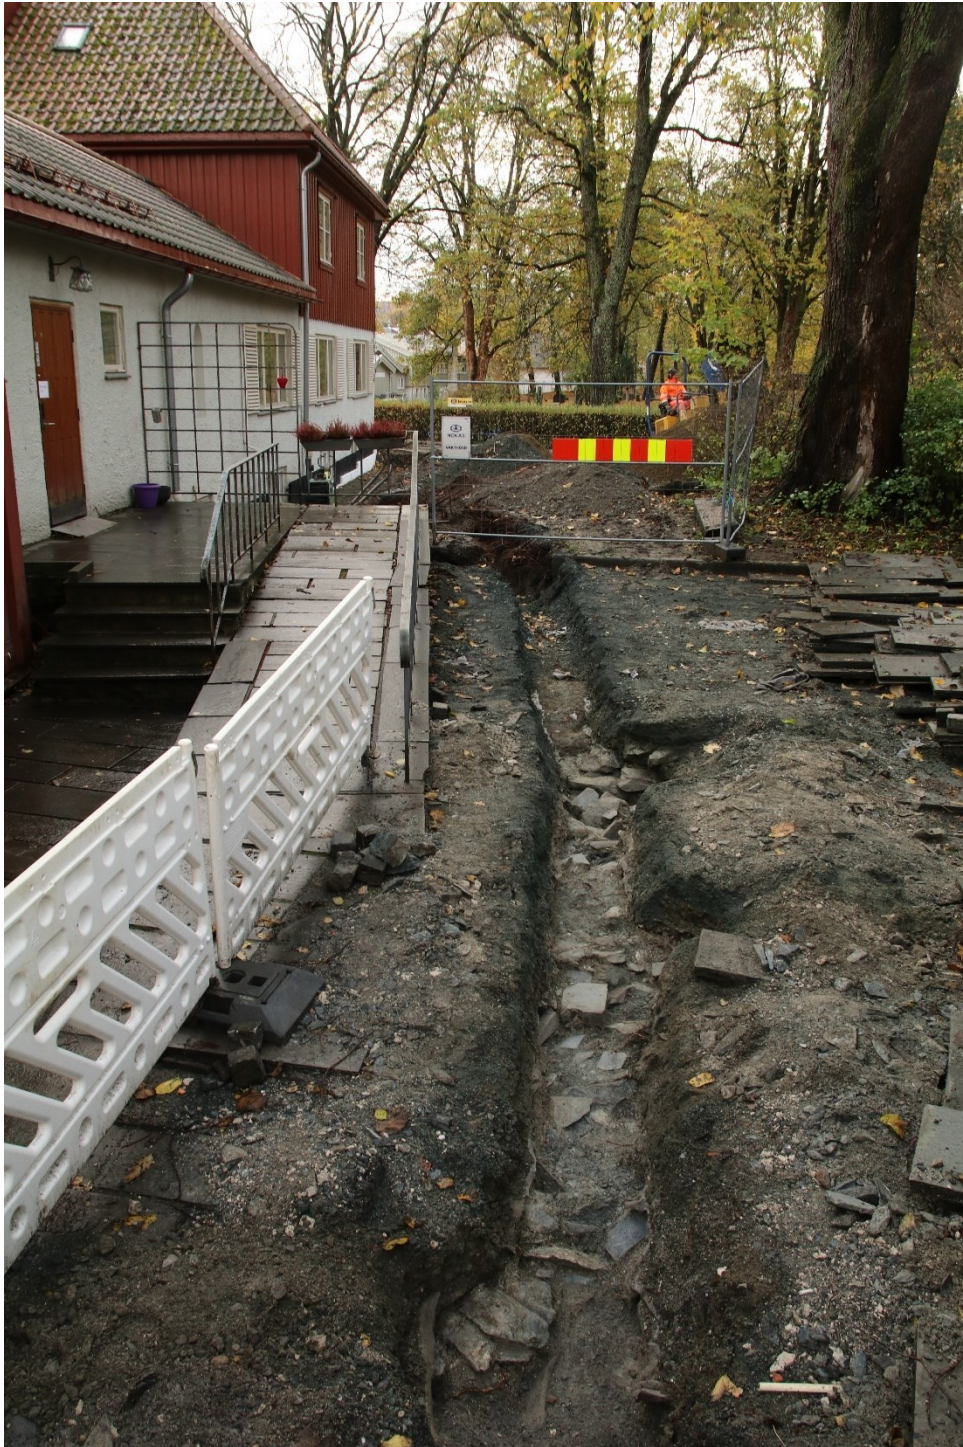
Figur 11. Murresten på vestsiden av bispeboligen, sett mot sør. Da63959_073.

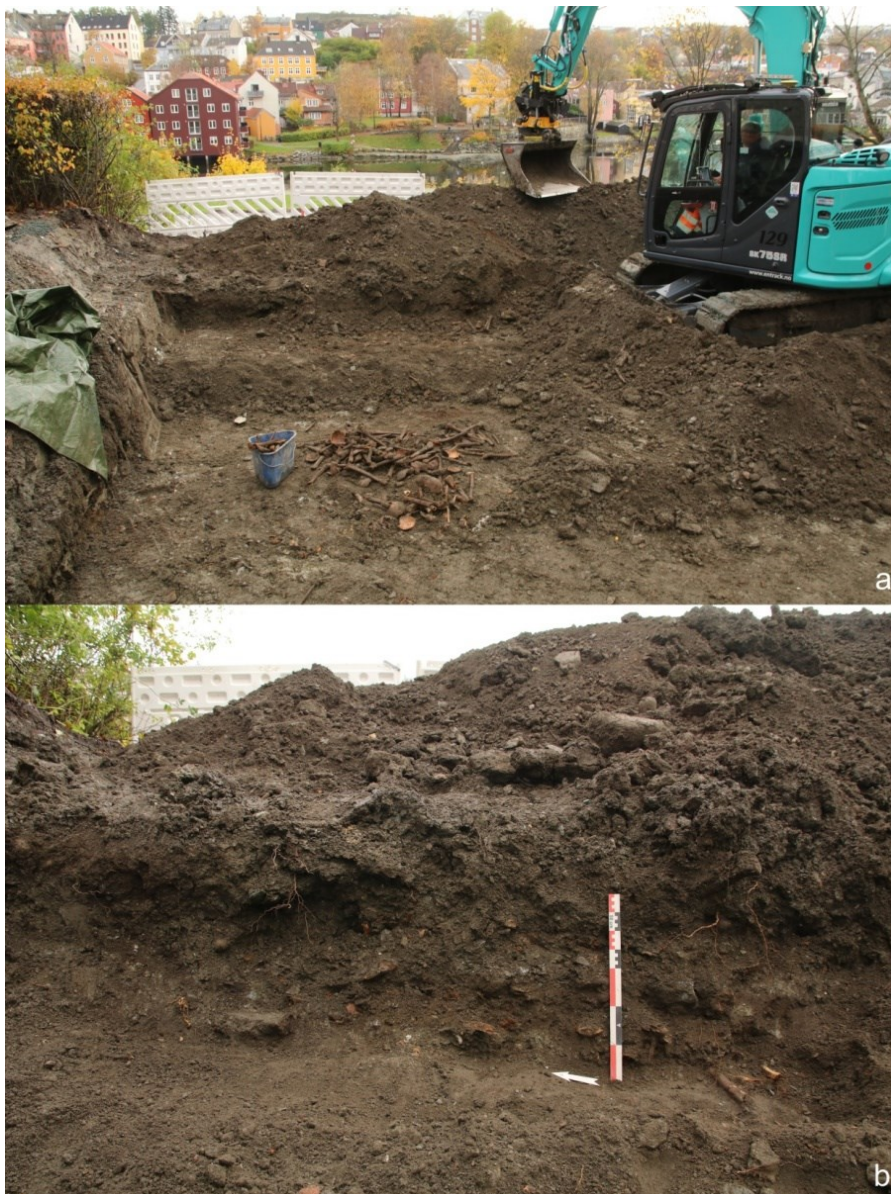
I forbindelse med graving av garasjetomten sørøst for bispeboligen ble det påtruffet større mengder ikke-artikulerte menneskebein (figur 12). Beina befant seg innenfor et 6-7 meter langt og 3 meter bredt «belte» sørøst for boligen. Alt av bein, lå svært omroret i moderne masser, ca. 0,4-0,7 m under overflaten og i et opptil 0,6 m tykt sjikt. Skjelettene er antatt å stamme fra 1800-talls graver sørøst på Domkirkegården, som har blitt gravd opp og senere deponert i forbindelse med gravingen av kjelleren til den nye bispeboligen (oppført 1956). Det er også sannsynlig at disse gravene var forstyrret fra tidligere på grunn forsvarsaktivitet og militære aktiviteter etter 1800.

Det godt bevarte materialet ble samlet i 22 striesekker, og det er estimert et antall mellom 110-150 individer. Både voksne, barn og spedbarn var representert. Skjelettmaterialet ble gjenbegravd på Stavne gravlund 09.11.2021 (se vedlegg)

Figur 12. a: Maskingraving ved garasjetomten, beina ble fortløpende samlet inn og lagt i sekker. Da63959_097. b: Profil av sandlaget som viser et ca. 0,6 m tykt sjikt med bein. Med 0,5 m målestokk. Da63959_099.

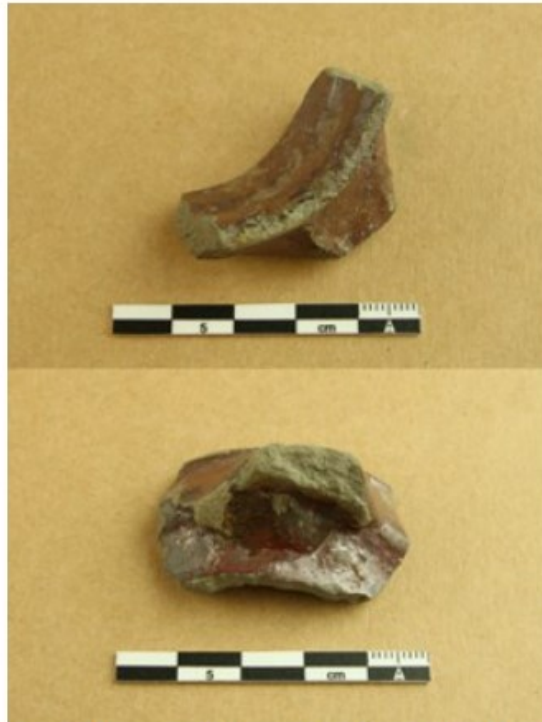
Figur 1. Skår fra en tysk ølkanne, datert til 1300-1400-tallet. Langerwehe, N207413_002. Foto: NIKU. Løsfunn dreneringsgrøft sørøst.

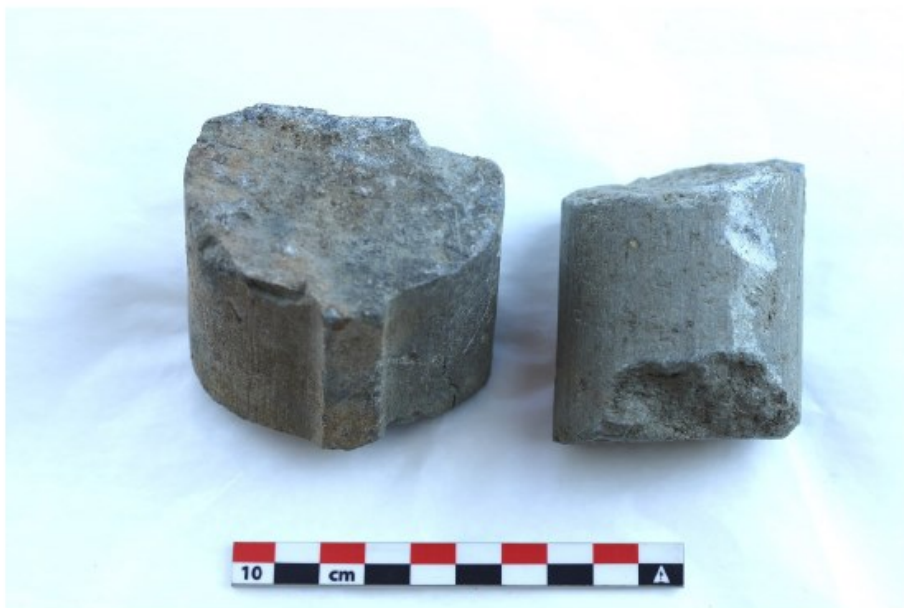
Figur 2. To deler av 'vulstar' fra en rik, gotisk profil, kanskje fra en kveld, en portal eller en vindusomramming. Det ene har et 'pålagt bånd' (eng. fillet) som skaper en rikere lys- og skyggeeffekt. Ø. Ekroll, personlig meddelelse. Foto: NIKU. Løsfunn dreneringsgrøft øst.

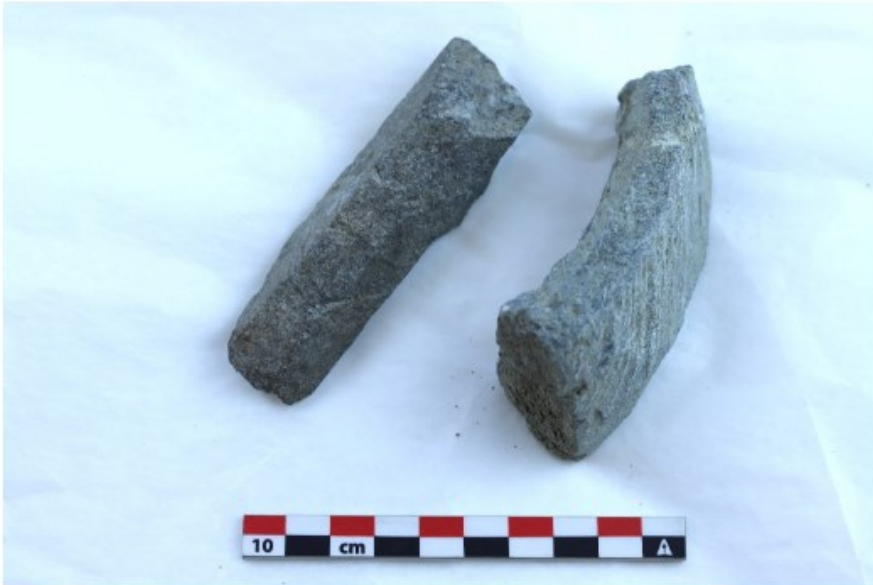
Figur 3. Fasettert dekorelement, trolig et vulst-fragment. Randskår fra kleberkar til høyre. Foto: NIKU. Løsfunn garasjeområde.

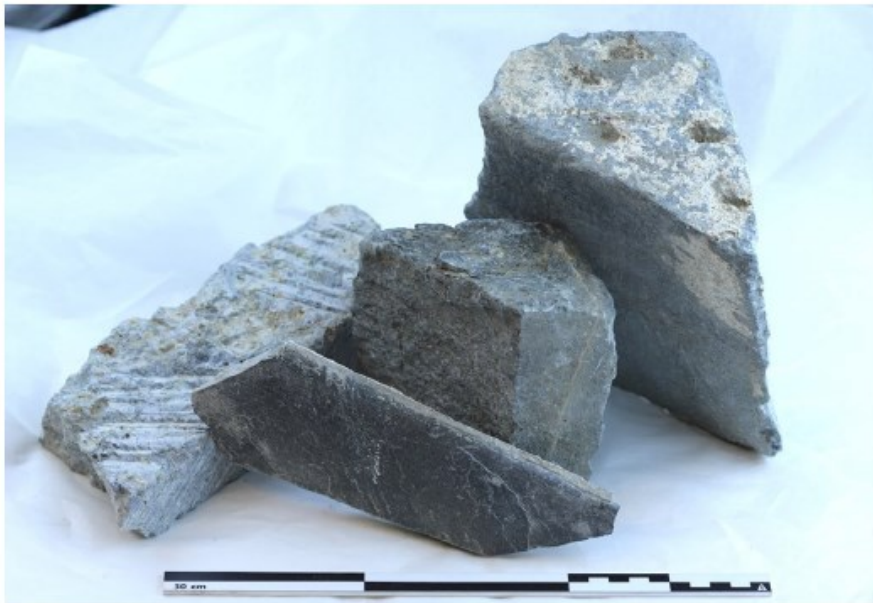
Figur 4. Avkapp, takstein og bygningsstein. Delar av kvaderstein, kanskje nyere 'avfall' fra restaureringsperioden til Nidarosdomen. Foto: NIKU. Løsfunn mur nordvest.

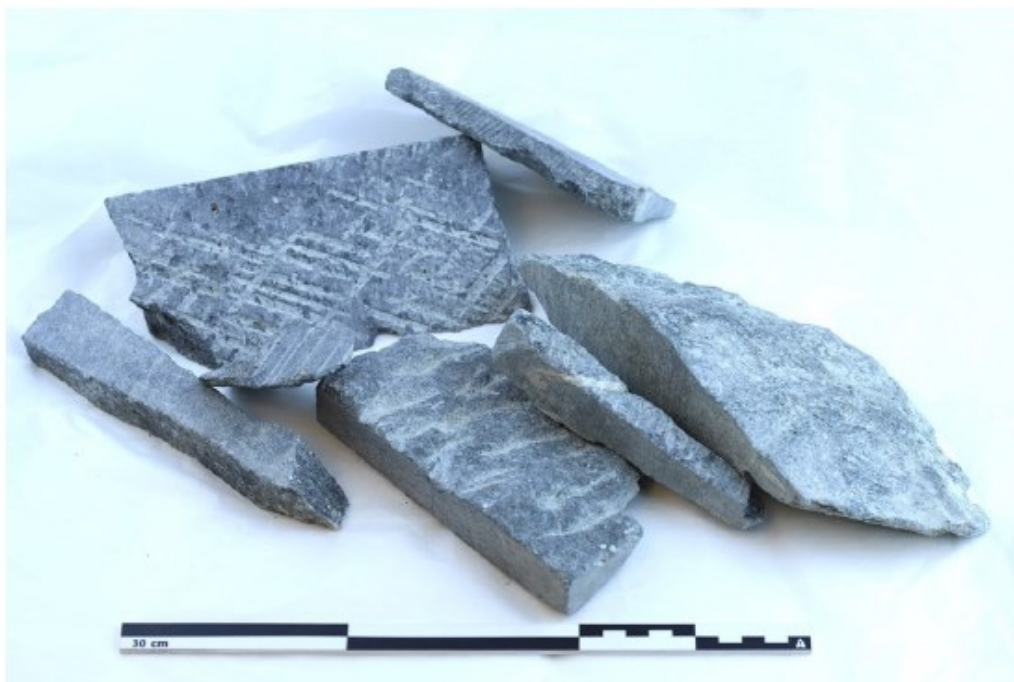
Figur 5. Avkapp, takstein og bygningsstein. Delar av kvaderstein, kanskje nyere 'avfall' fra restaureringsperioden til Nidarosdomen. Foto: NIKU. Løsfunn mur nordvest.
