TA 2020/13 ARKEOLOGISKE UNDERSØKELSER I FORBINDELSE MED GRAVING FOR TEKNISK INFRASTRUKTUR TIL KJØPMANNSGATA 36-38

Krambugata og Krambuveita, Trondheim, Trøndelag
Audun Berg Selfjord og Reidar Øianger

Tittel TA 2020/13 Arkeologiske undersøkelser i forbindelse med graving for teknisk infrastruktur til Kjøpmannsgata 36-38 Krabugata og Krambuveita, Trondheim, Trøndelag	Rapporttype/nummer NIKU Oppdragsrapport 101/2020	Publiseringsdato 30.12.2022
	Prosjektnummer 1021748, 1021748-01, 1021748-02 og 1021748-03	Oppdragstidspunkt August til desember 2020
	Forsidebilde Utgravning av trasé for vannledning, Krambuveita. Sett mot øst. Da_62848_116.	
Forfatter(e) Audun Berg Selfjord og Reidar Øiangen	Sider 106	Tilgjengelighet Åpen
	Avdeling Arkeologi

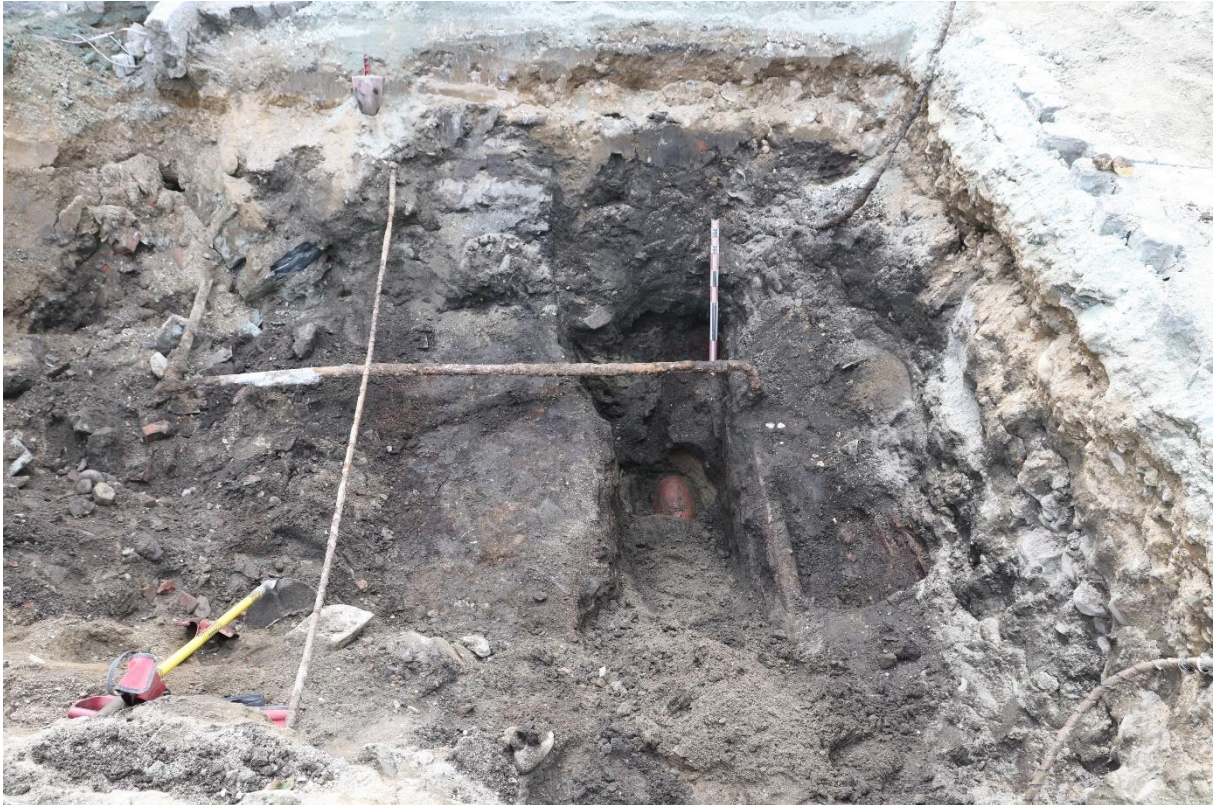
Figur 5: Arbeidsbilde. Kulturlag 30514 i profilen, sjakt 1 (SK1). Bilde tatt mot sør. Da_62848_007.

Området med kulturlag midt i sjakta var ca. 2,5 x 1 meter med tykkelse 0,7 meter. Laget fortsatte mot nord, utenfor sjaktkanten. I profilen var flere separate lag tydelig, inkludert et mørkt siltholdig lag direkte over den naturlige undergrunnen 30660. Det ble ikke observert bygningsrester, tømmer eller stein i profilen.

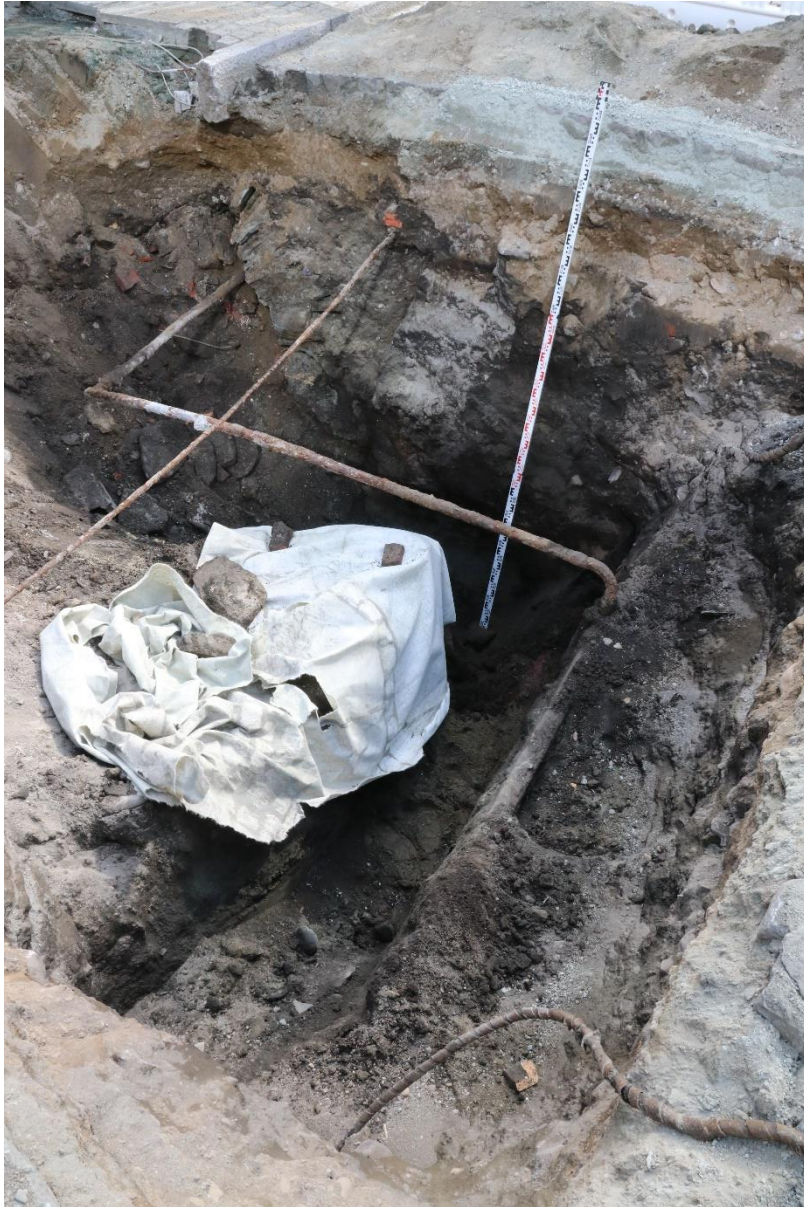
Figur 6: Kulturlag 30514, rør 30522 & 30524 og kutt 30530, sjakt 1 (SK1). Bilde tatt mot sør. Målestokk 3 m. Da_62848_009

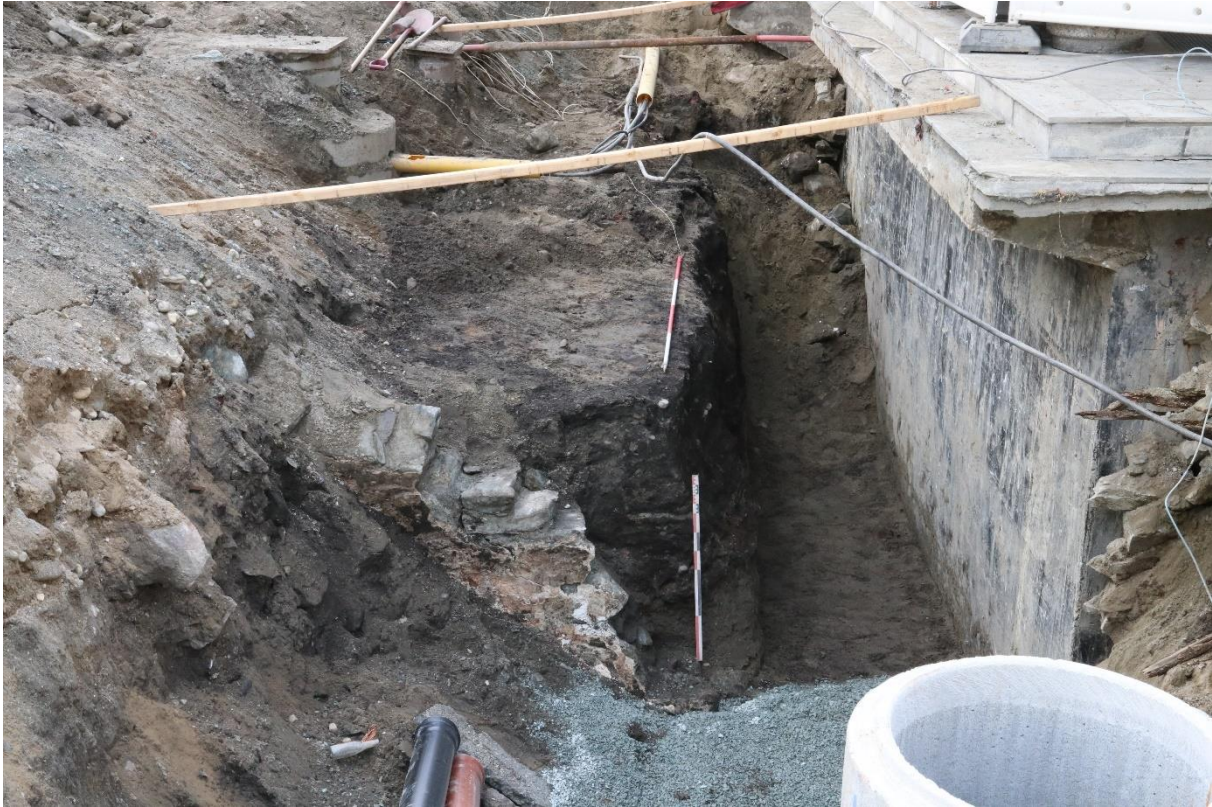
Figur 8: Sjakt 2. Sett mot øst. Kulturlag 30638, kjellermur 30557, kutt til TOBB-bygning (Krambugata 1) til høyre. Ny kum SK 1 nederst til høyre. Målestokk 2m og 1m. Da_62848_024.

Denne vegg representerte den østre siden av kjeller 30561. I likhet med 30541 var 30557 konstruert av stein og mørtel. Den var 0,5 meter tykk, og hadde rester av et buet/hvelvet tak. Kuttet (30567) var fylt med et mørkt lag bestående av stein og siltsand. Ingen daterbare gjenstander ble observert.

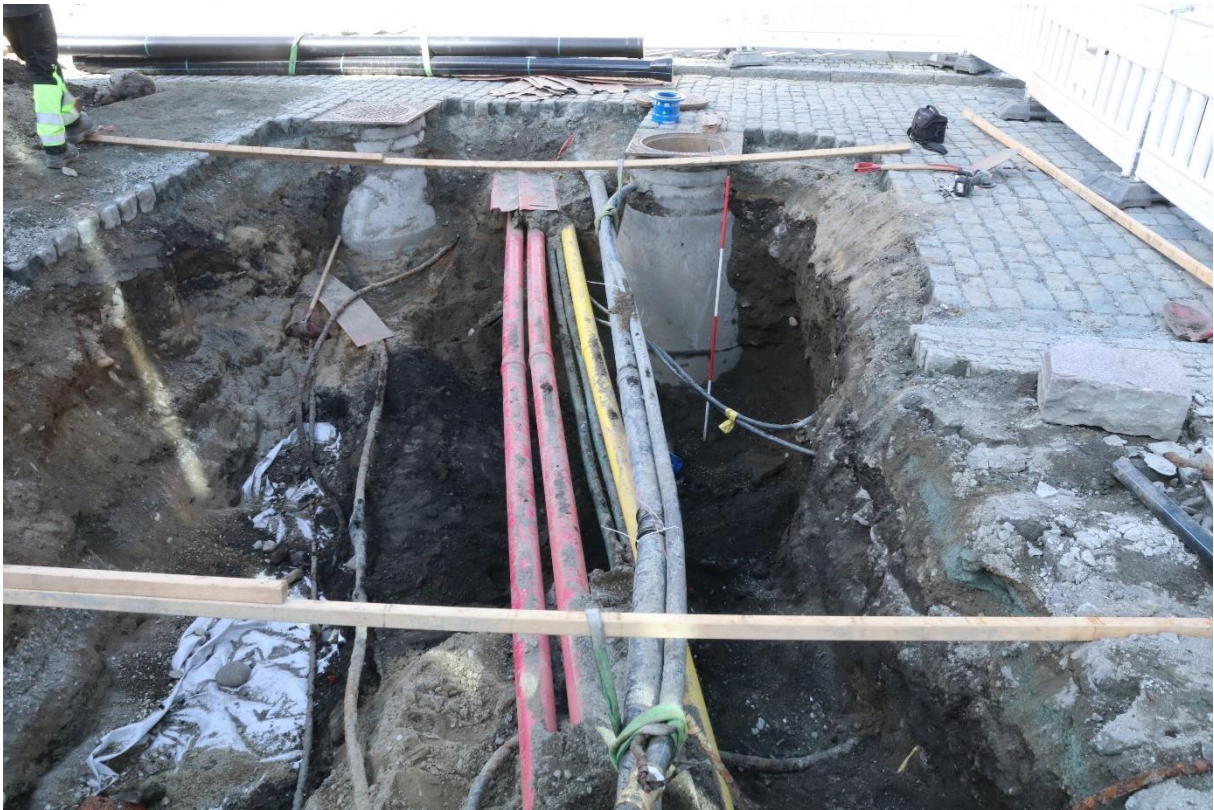
Figur 11: Sjakt 3 (VK1), med kulturlag 30706 under fiberdukk, målestokk 2m. Da_62848_039.

Sjakt for den eksisterende vannledningen var opp til 2,3 meter bred og 2,2 meter dyp. Den har fjernet kulturlagene i den vestre delen av sjakta. Tilstedeværelsen av kabler og plastkanaler vanskeliggjorde graving av eksisterende trasé (se figurer 10 og 11), men ingen av kablene var dype nok til å skade kulturlaget.

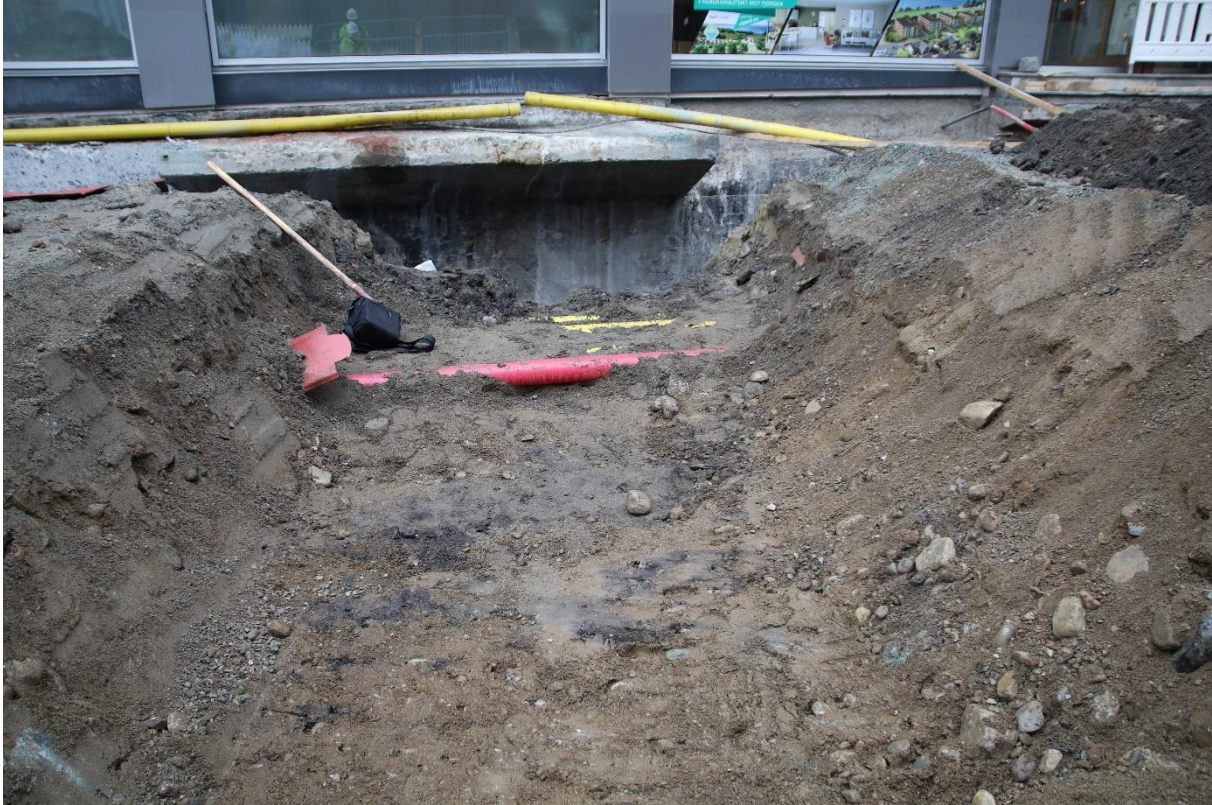
Figur 12: Bilde tatt etter fjerning av de moderne lag ned til topp på kulturlag i trasé på tvers av Krambuveita. Bilde tatt mot sør. Da_62848_062.

I forbindelse med overvåking av graving av fjernvarme- og vanntrasé på tvers av Krambuveita ble det oppdaget kulturlag i plan. Gravingen skulle foregå i eksisterende trasé. De moderne massene ble fjernet, men traséen ble ikke funnet. Under de moderne massene, på 1,1 – 1,2 meters dybde, ble det i hele sjaktas lengde registrert intakte kulturlag (se figur 12).

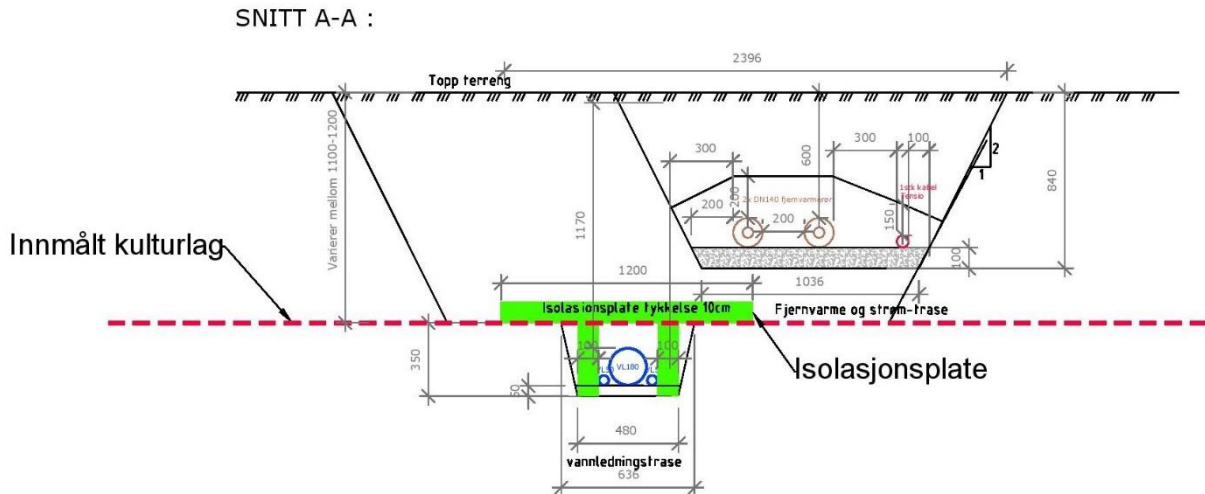
Figur 14: Snittegning, snitt A-A. Tegningen viser planlagt inngrep i kulturlag i grøfta på tvers av Krambuveita. Tegning: Structor.

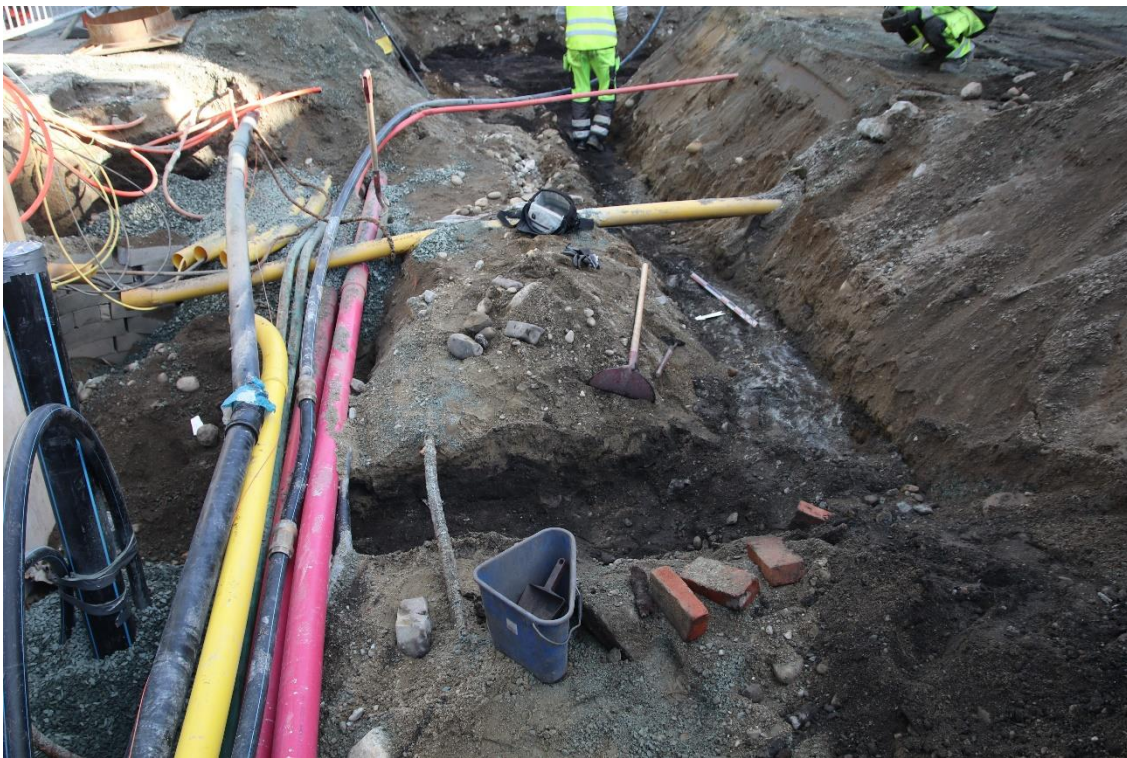
Figur 17: Øst-vest gående del av vannrørtrasè, sjakt 3. Her ble et 8 x 0,5 m stort område avdekket. Kun de 4 østligste meterne og en liten flekk helt nord i denne sjakta inneholdt mulig spor av middelaldersk aktivitet. Da_62848_114.

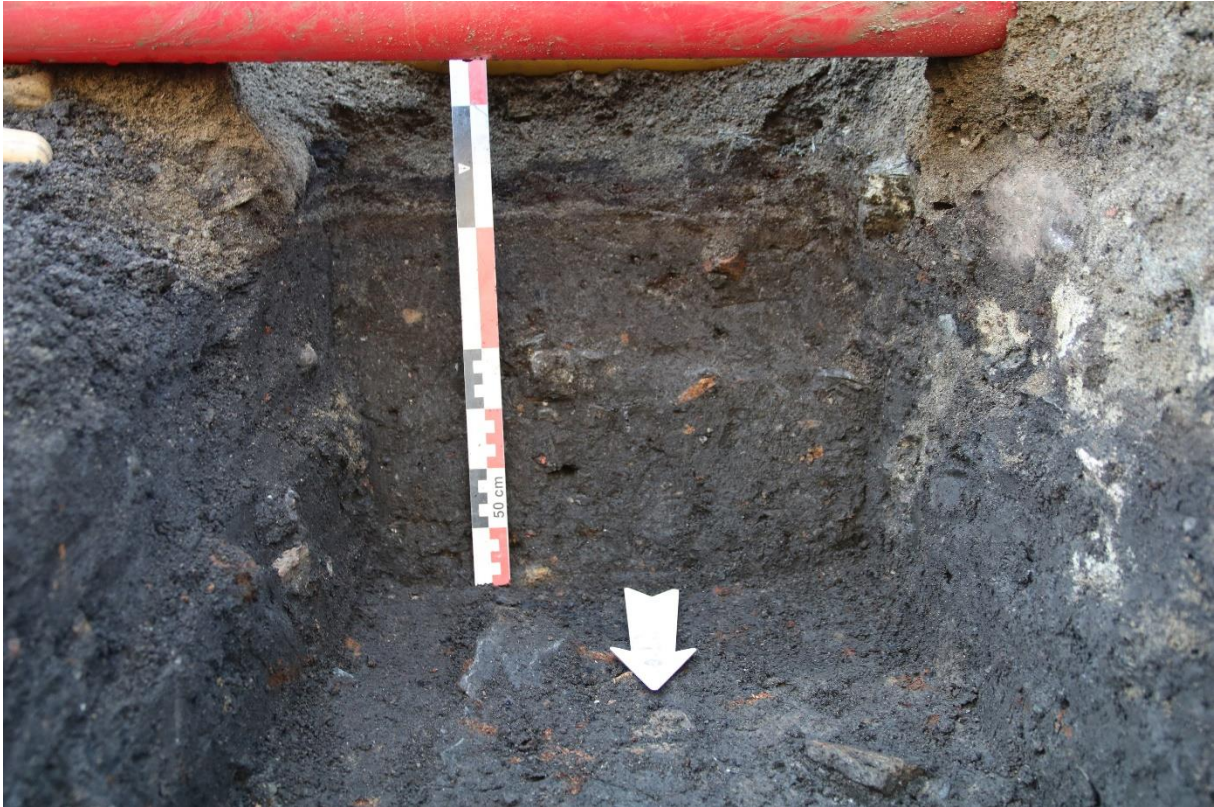
Figur 19: Lag under søndre kabeltrasè. Ca. 40 cm med kulturlag ble fjernet uten ordentlig dokumentasjon. Bilde tatt mot sør. Målestokk 50 cm. Da_62848_094.

Vannrørene skulle legges under to øst-vest-orienterte kabelgater. Én i sørlig ende av traséen og én i nordlig ende. Disse kablene lå direkte på automatisk fredete lag fra middelalder. De eksisterende kablene gjorde kulturlagene under mer eller mindre utilgjengelige, og de måtte derfor graves ut uten noen form for ordentlig dokumentasjon, bortsett fra innsamling av funn og fotografering. I nord gjaldt dette et område på ca. 50 x 50 cm med en kulturlagstykkelse på opptil 25 cm. I sør målte bolken som ble hakket ut 70 x 50 cm og 40 cm i tykkelse (se figurer 19 til 23).

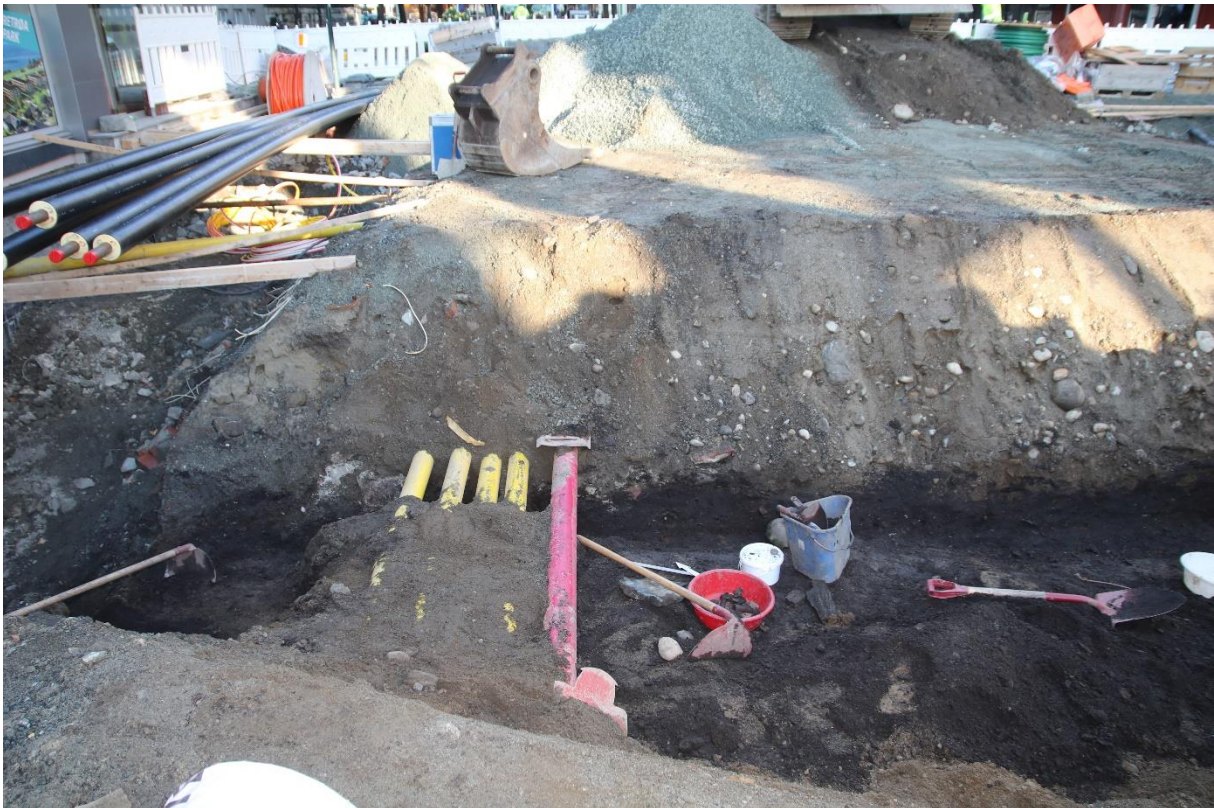
Figur 20: Oversiktsbilde som viser plassering av den øst-vest gående kabeltraséen. Da_62848_099.

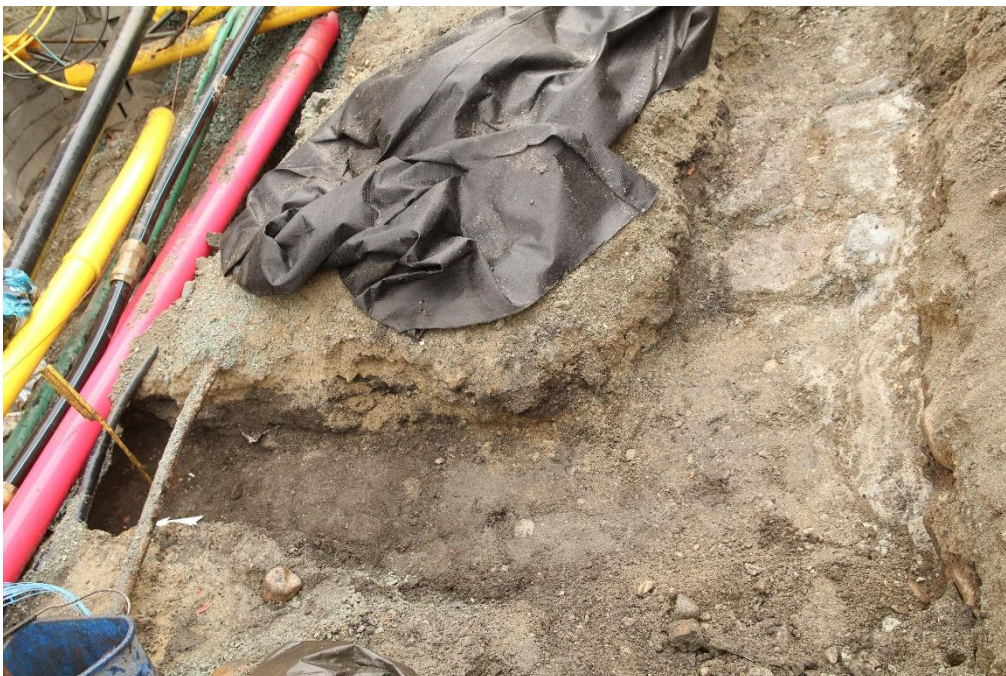
Figur 22: Oversiktsbilde: Kabeltrasé i den nordre delen av sjakt 3. Bilde tatt mot øst. Da_62848_123.

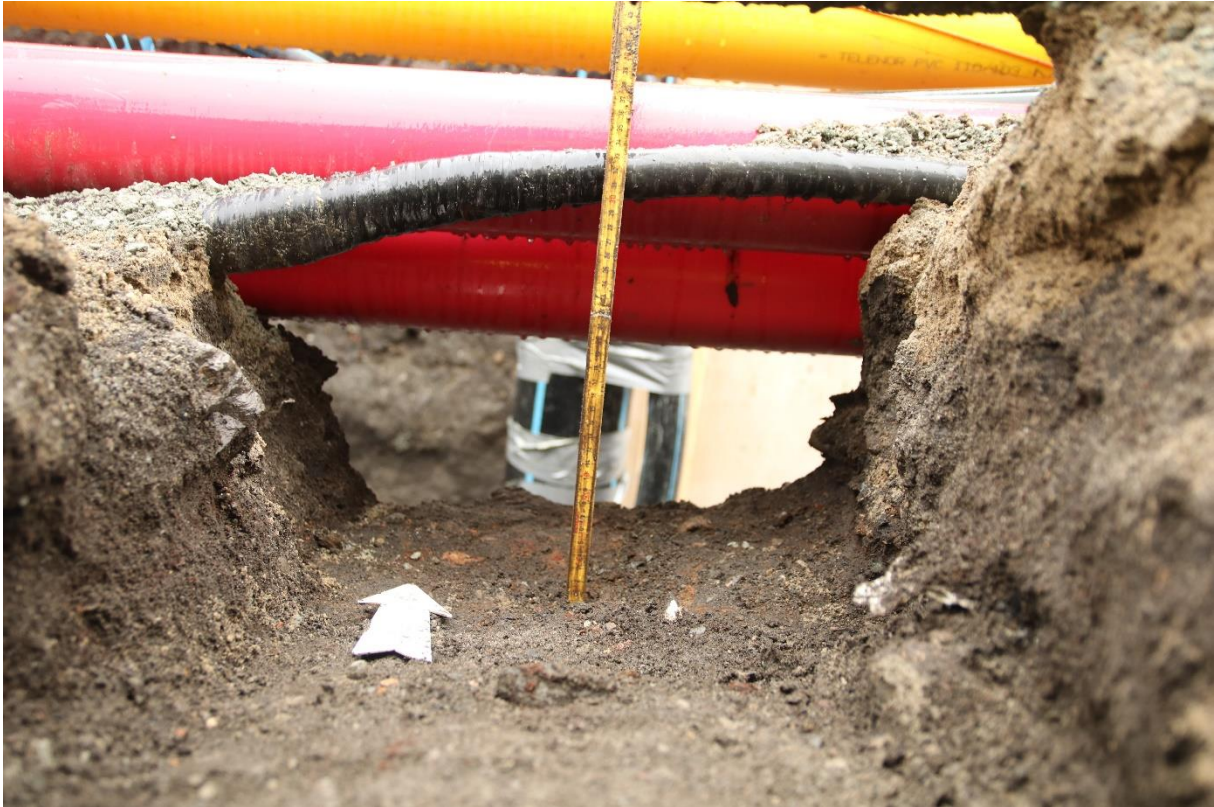
Figur 23: 25 cm med intakte kulturlag ble fjernet i den nordre delen av trasèen. Bilde tatt mot nord. Da_62848_122.

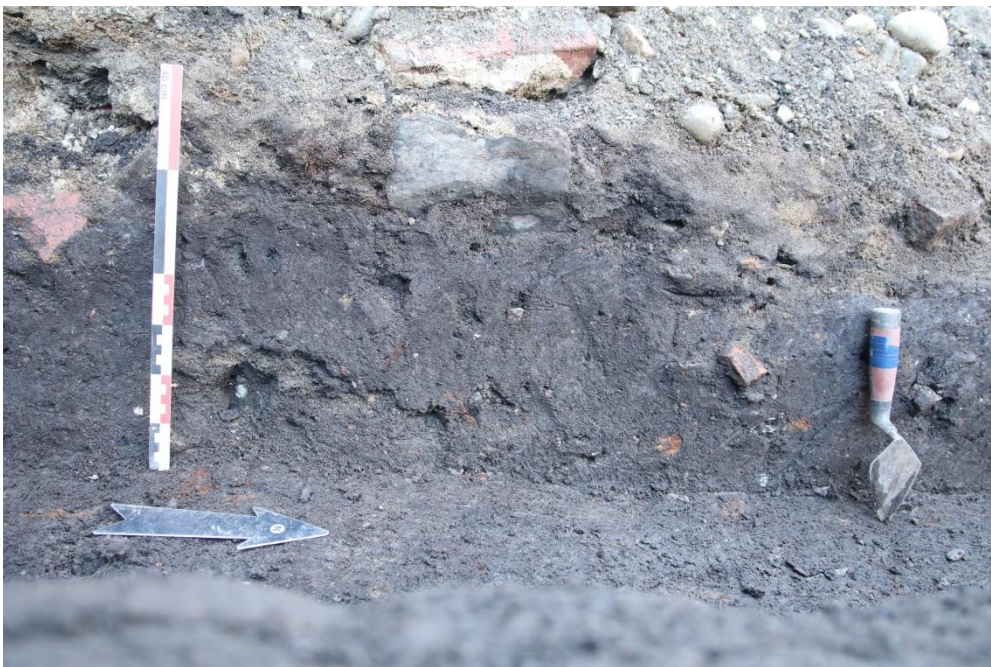
Figur 28: Lag 31032 sett i profil. Det teglholdige laget 30946 ses til høyre i bildet og ligger nesten vertikalt med lag 31032. Sett mot vest. Da_62848_102.

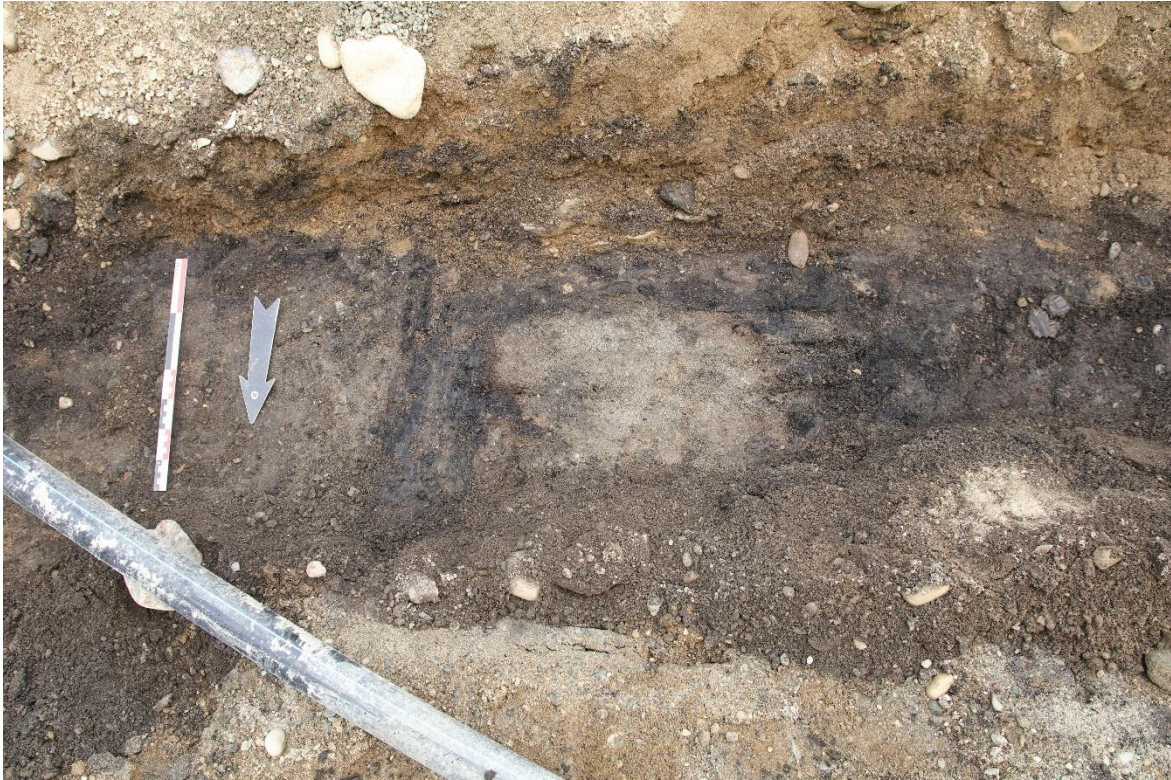
Figur 30: Brent tredekke 31097 liggende over løs lys sand og brannlag 31200 som deker dette. Bilde tatt mot sør. Målestokk 40 cm. Da_62848_110.

Fem meter sørøst for det brente treverket ble det i sjakt 4 dokumentert og gravd et lag med en 2 cm tykk kullstripe på toppen, 31041. Toppen av denne kullstripa *kan* muligens ses i sammenheng med brannlaget lengre nord-vest i det undersøkte området, dog dette kan ikke bekreftes før området mellom disse blir åpnet. Høydemessig er det ca. 3-8 cm forskjell på toppen av de to brannlagene, da 31200 ligger på ca. 5,83 – 5,90 moh. og toppen av 31041 ligger på mellom 5,79 – 5,80 moh. Denne forskjellen kan forklares på grunn av et hellende terreng. Under kullstripa i sjakt 4 ble det gravd et 5 cm tykt lag med grå kompakt sandsilt og noe rødt tegl. Det ble ikke gjort noen daterbare funn i brannlagene. ¹⁴C -prøve fra plankedekke 31097 har blitt datert til AD 1053 – 1263. Brannlag 31041 har blitt datert til 1287 – 1395.

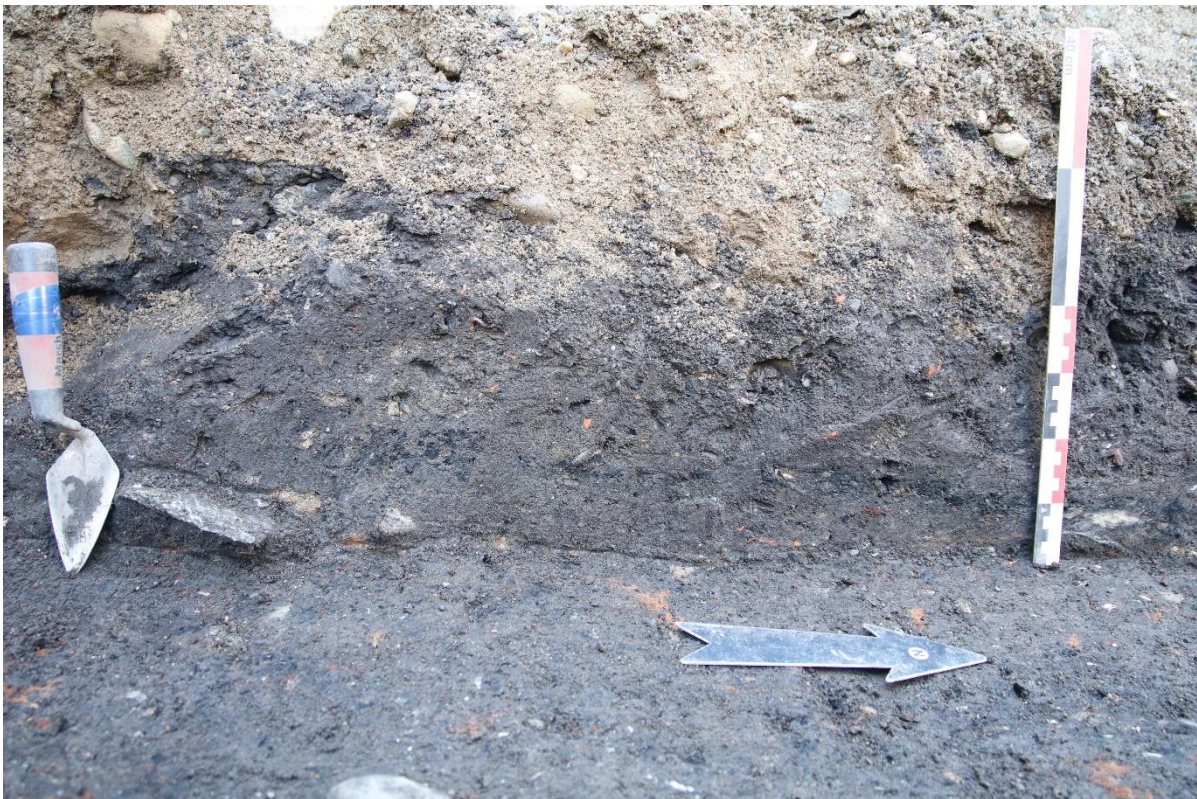
Figur 31: Kullholdig topp av lag 31041 sett i profil. Kan muligens være det samme som lag 31200 lengre nordvest i det undersøkte området. Bilde tatt mot vest. Målestokk 40 cm. Da_62848_105.

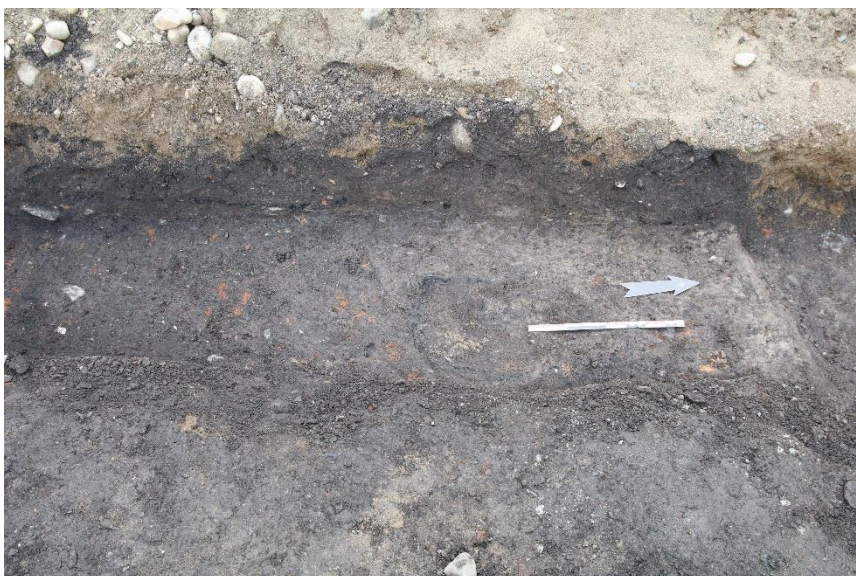
Figur 33: Kull og askefylt grop 31059/31060. Bilde tatt mot vest. Målestokk 40 cm. Da_62848_109.

Gropa er kuttet av etterreformatoriske strukturer i nord og må minst ha målt 1,1 meter i diameter. Det ble kun fjernet noen cm av toppen av gropa, da det ikke var behov for å grave dypere. Gropa består av kull og gråhvit siltig materiale som nok er aske. Et par flate steiner som lå horisontalt ble også avdekket nedi gropa. ¹⁴C -prøve fra fyllet i gropa (31059) har blitt datert til AD 1407 – 1442.

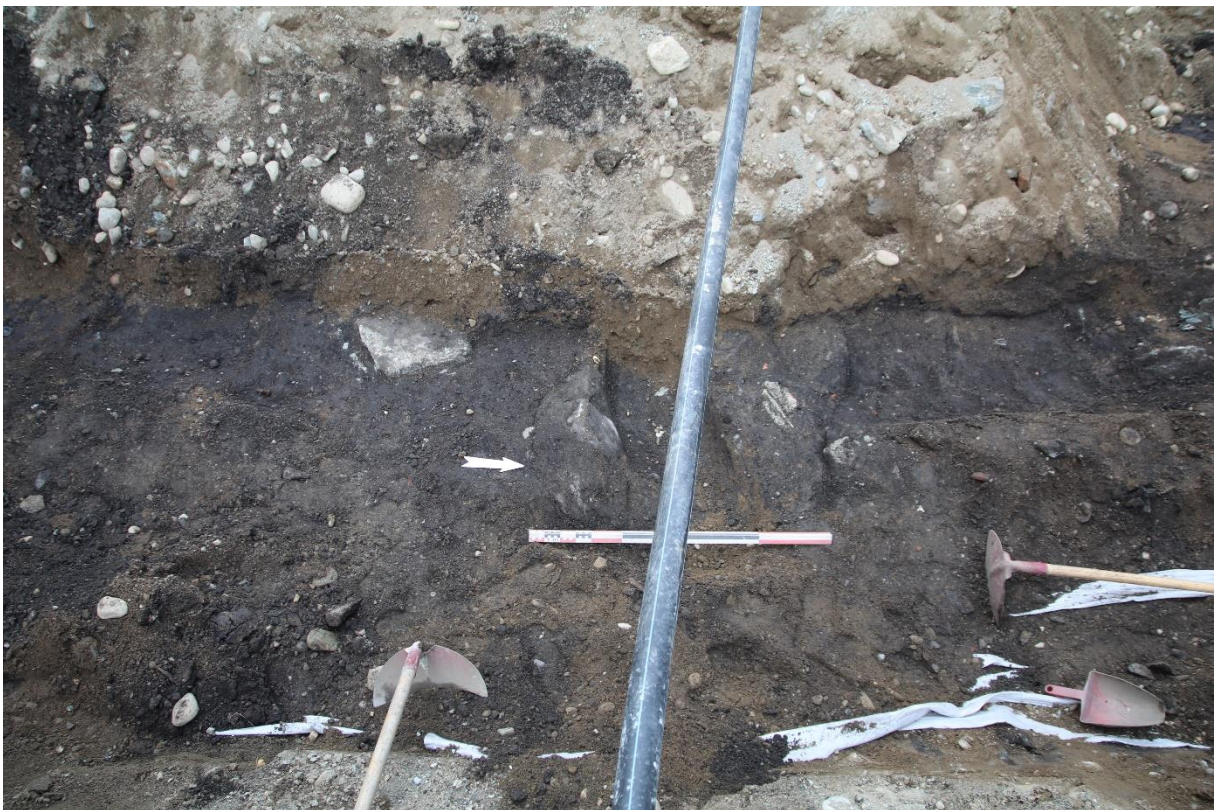
Figur 36: Lag 30946 med mulig syllstein 30989 begravd i det. Bilde tatt mot vest. Målestokk 1 meter. Da_62848_080.

Gruppen består av et gråsort kompakt lag med siltsand. Laget inneholdt spesielt mye fragmentert rødt tegl, men også spor av nedbrutte bein, treflis, slagg og smeltet kopper. Det ble funnet både i vest og øst i sjakta, 30946. Like over gropa fra gruppe 1.3 ble det funnet en horisontalt liggende firkantet stein (30989) med målene 40 x 35 x 15 cm. Steinen var dekket av mørtel på både under- og overside, og hadde en mindre stein limt fast til seg på undersiden. Etter å ha fjernet steinen ble det under denne funnet rester av lag 30946. Dette tilsier at aktiviteten som har gjort at lag 30946 ble akkumulert må ha foregått en liten periode før stein 30989 ble lagt ned. Om det faktisk er en syllestein kan ikke sies sikkert, men den lå i et søkk, noe som tilsier at noe tungt kan ha stått over den og presset den ned. På et tidspunkt må denne potensielle bygningen ha blitt fjernet, men aktiviteten i området fortsatte. Dette baseres på det faktum at lag 30989 også ligger over toppen av steinen. ¹⁴C -prøve 31022 fra lag 30946 er datert til AD 1511 – 1792.

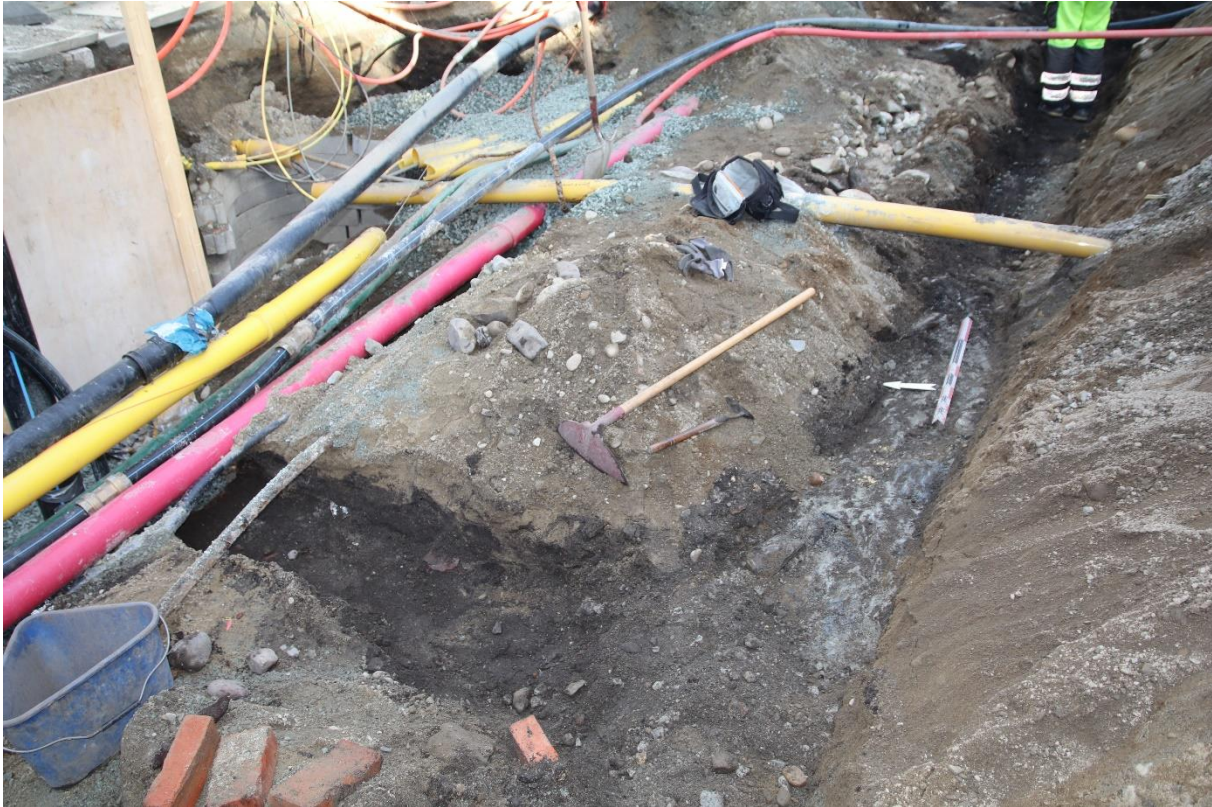
Figur 41: Gulv eller murfundament 31207 til etterreformatorisk bygning. Bilde tatt mot øst. Målestokk 1 meter. Da_62848_115.
