SKANSVEIEN 8, RØROS

Fargeundersøkelse av dørportal

Tittel Skansveien 8, Røros Fargeundersøkelse av dørportal	Rapporttype/nummer NIKU Rapport 162	Publiseringsdato 06.01.2023
	Prosjektnummer 1022489	Sider 25
	Avdeling Konservering	Tilgjengelighet Åpen
Forfatter(e) Hulda Blix	ISSN 2703-7797 ISBN 978-82-8101-309-4	Oppdragstidspunkt / periode utført November 2022
	Forsidebilde Portalen i Skansveien 8, Røros. Foto: NIKU, 2022.

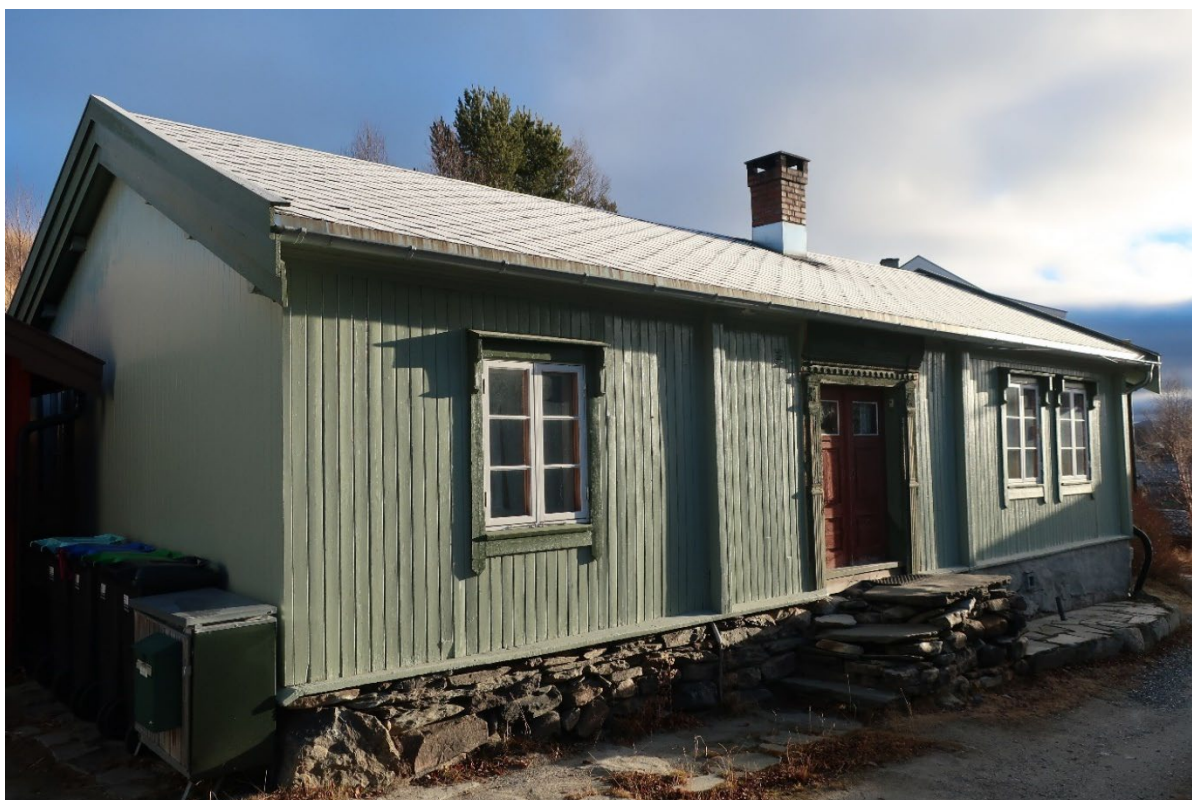
Figur 1 Skansveien 8. Fasade mot sørvest. Foto: NIKU, 16.11.2022.

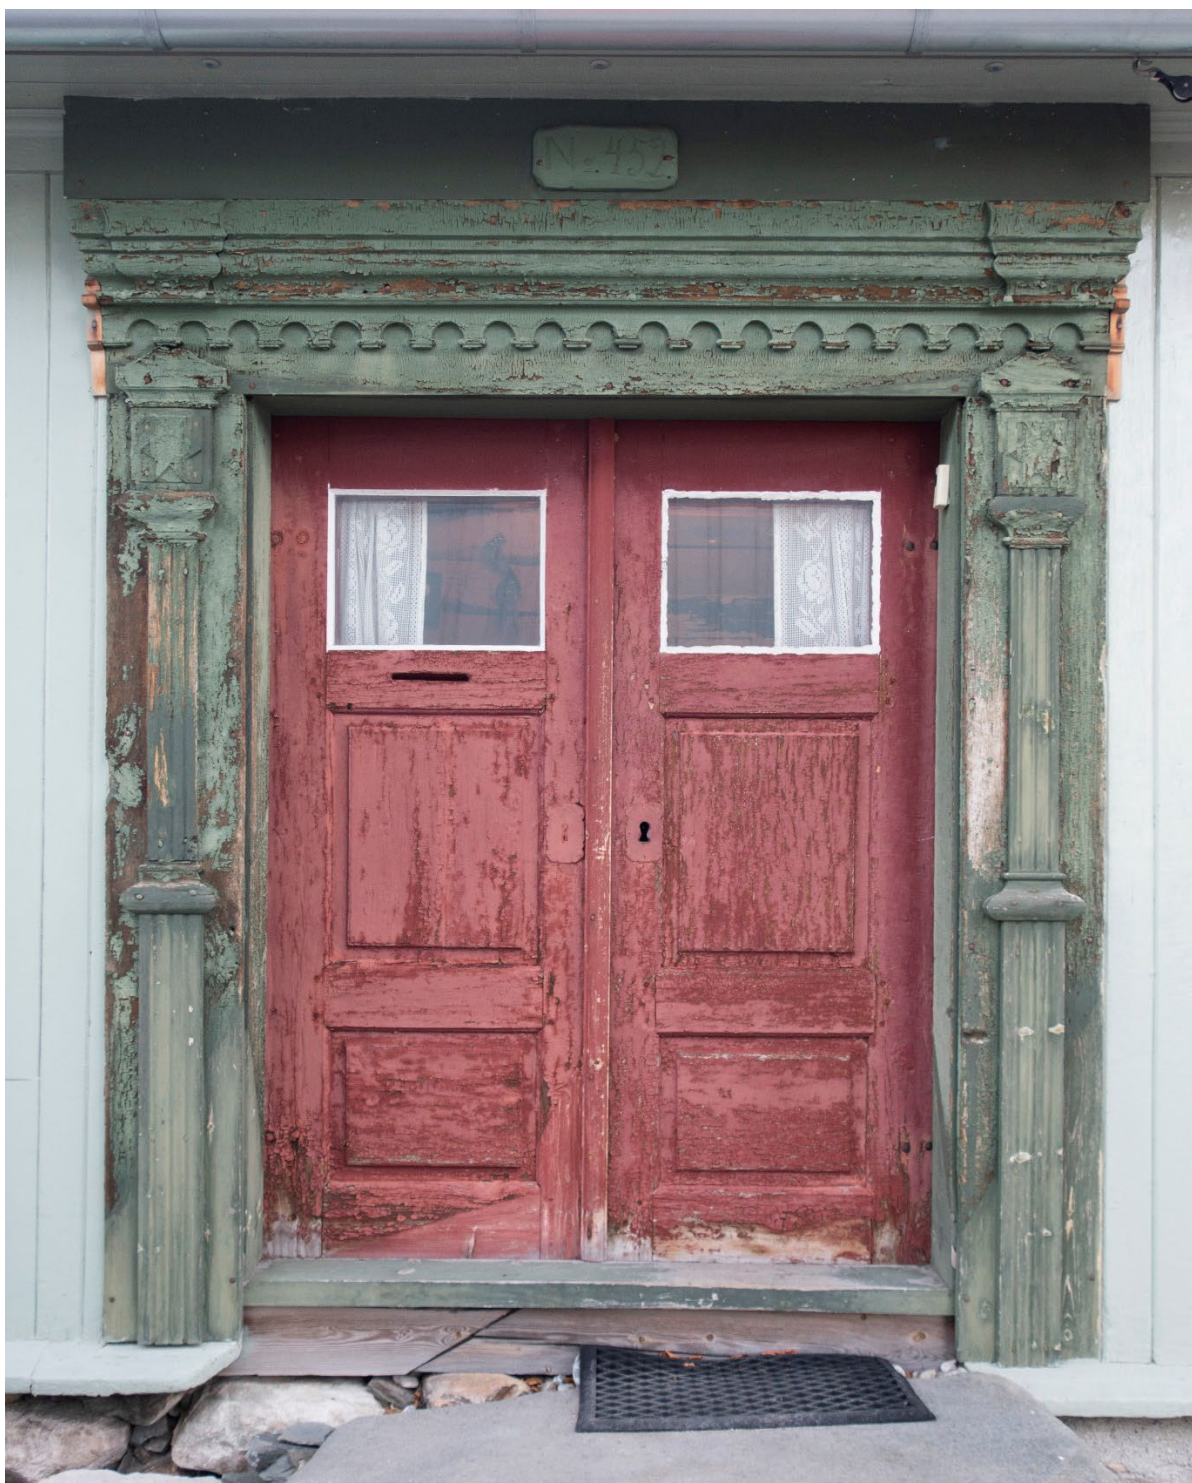
Portalen er i dag malt grønn og døren rød. Malingen er svært falmet og nedbrutt.

Figur 2 Portalen. Foto: NIKU, 16.11.2022.

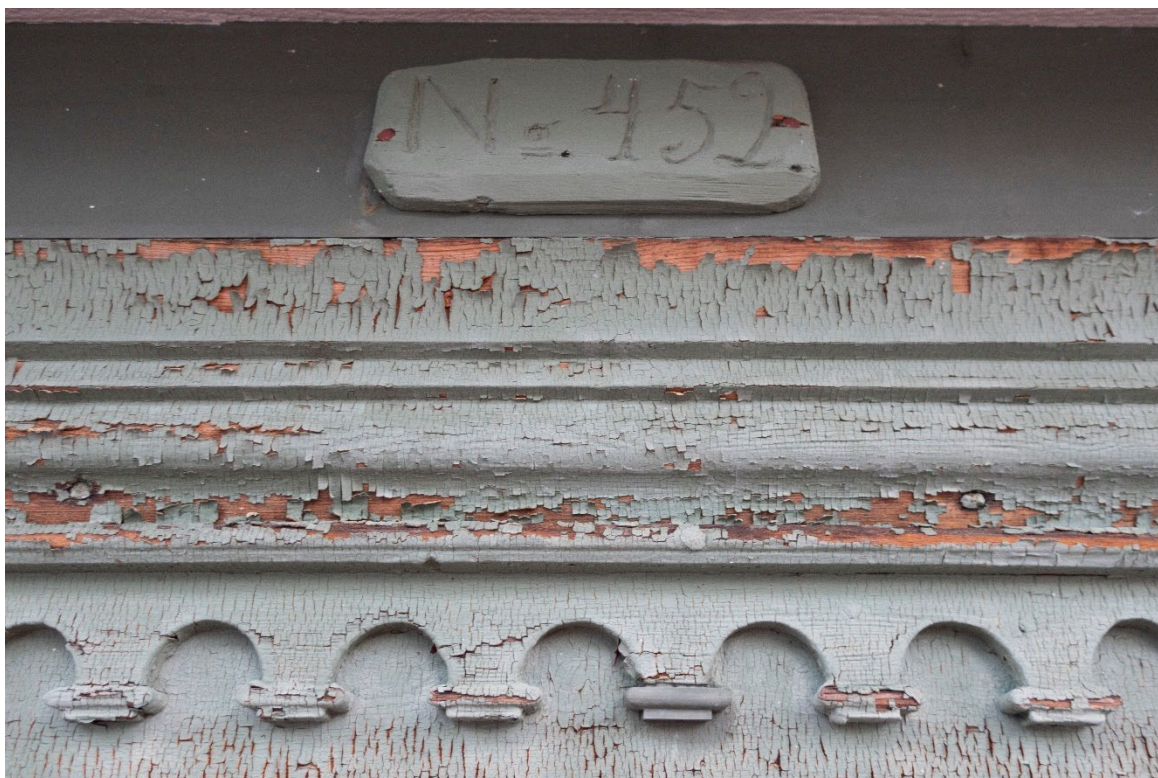
Figur 3 Overligger med kraftig profilering og buelist med profilering nederst. Eldre nummerskilt på sekundært toppstykke. Foto: NIKU, 16.11.2022.

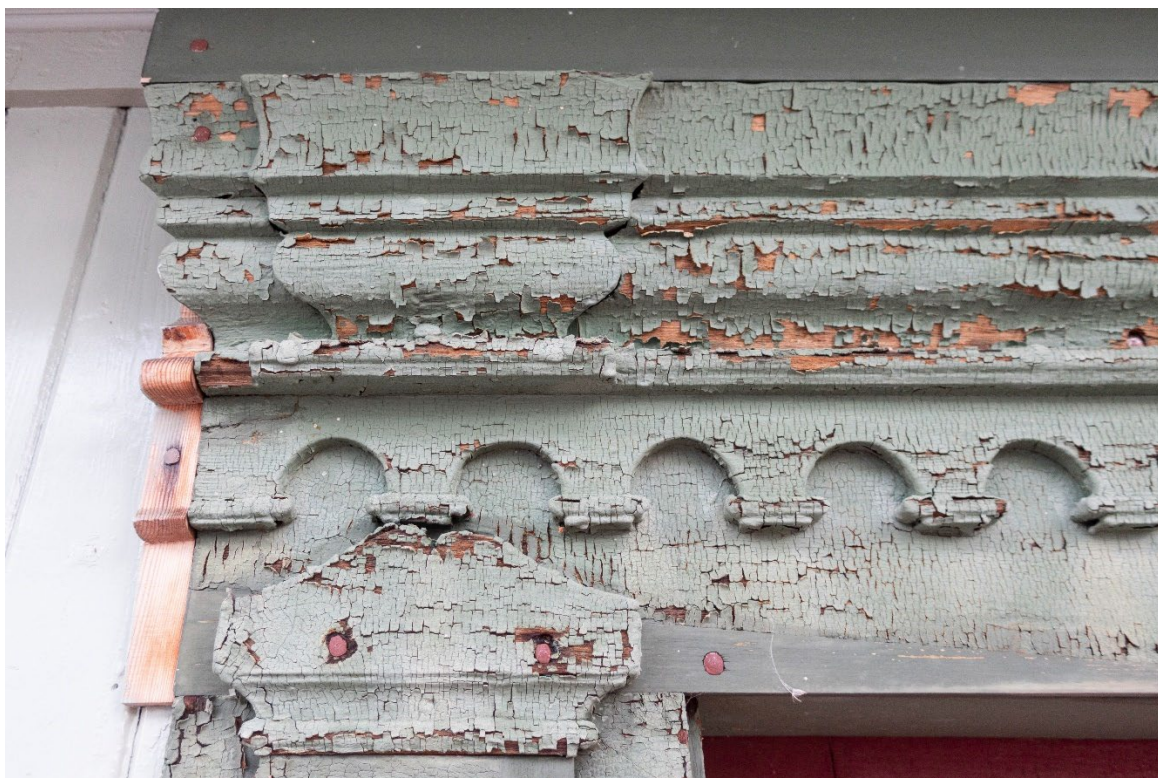
Figur 4 Overligger med kraftig profilering og buelist. Foto: NIKU, 16.11.2022.

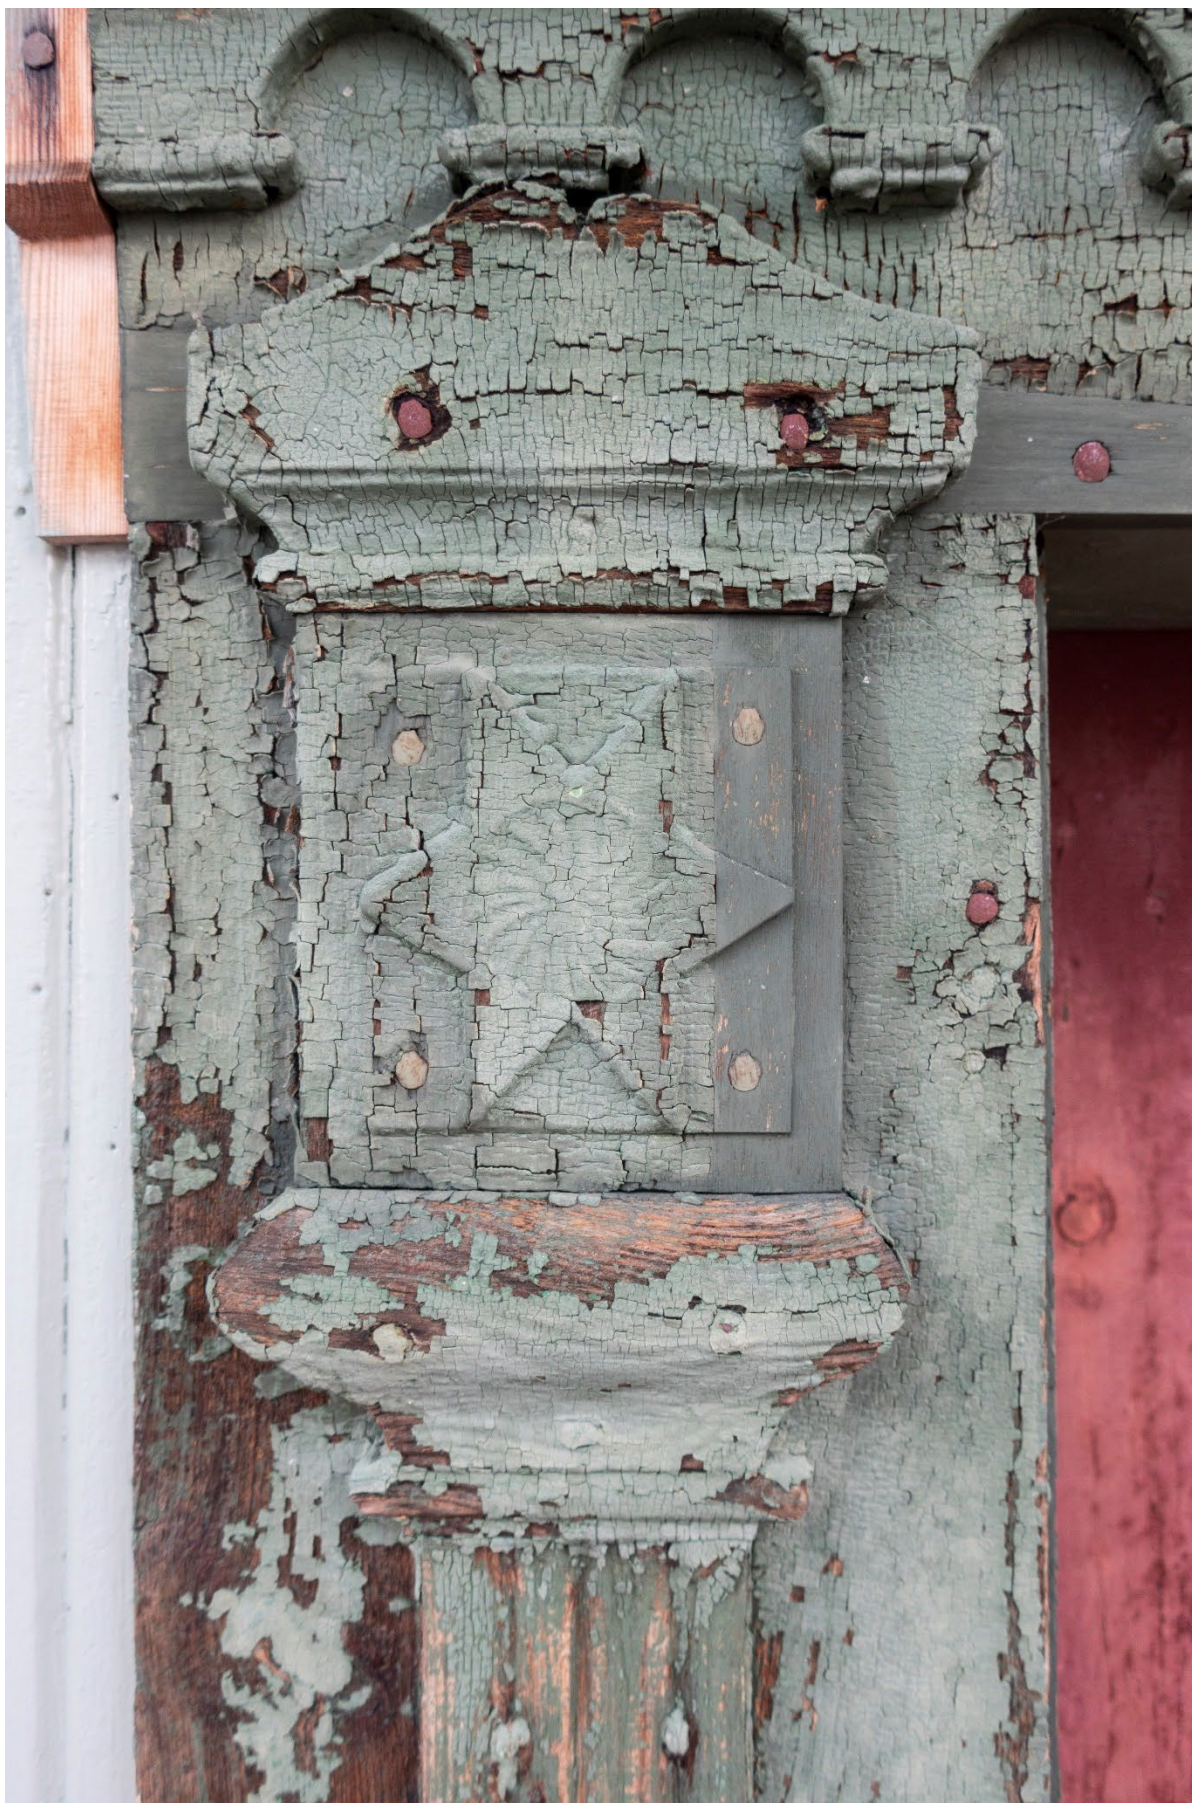
Figur 5 Kapitell på pilastrene, med sekskantet stjerne i relieff. Foto: NIKU, 16.11.2022.

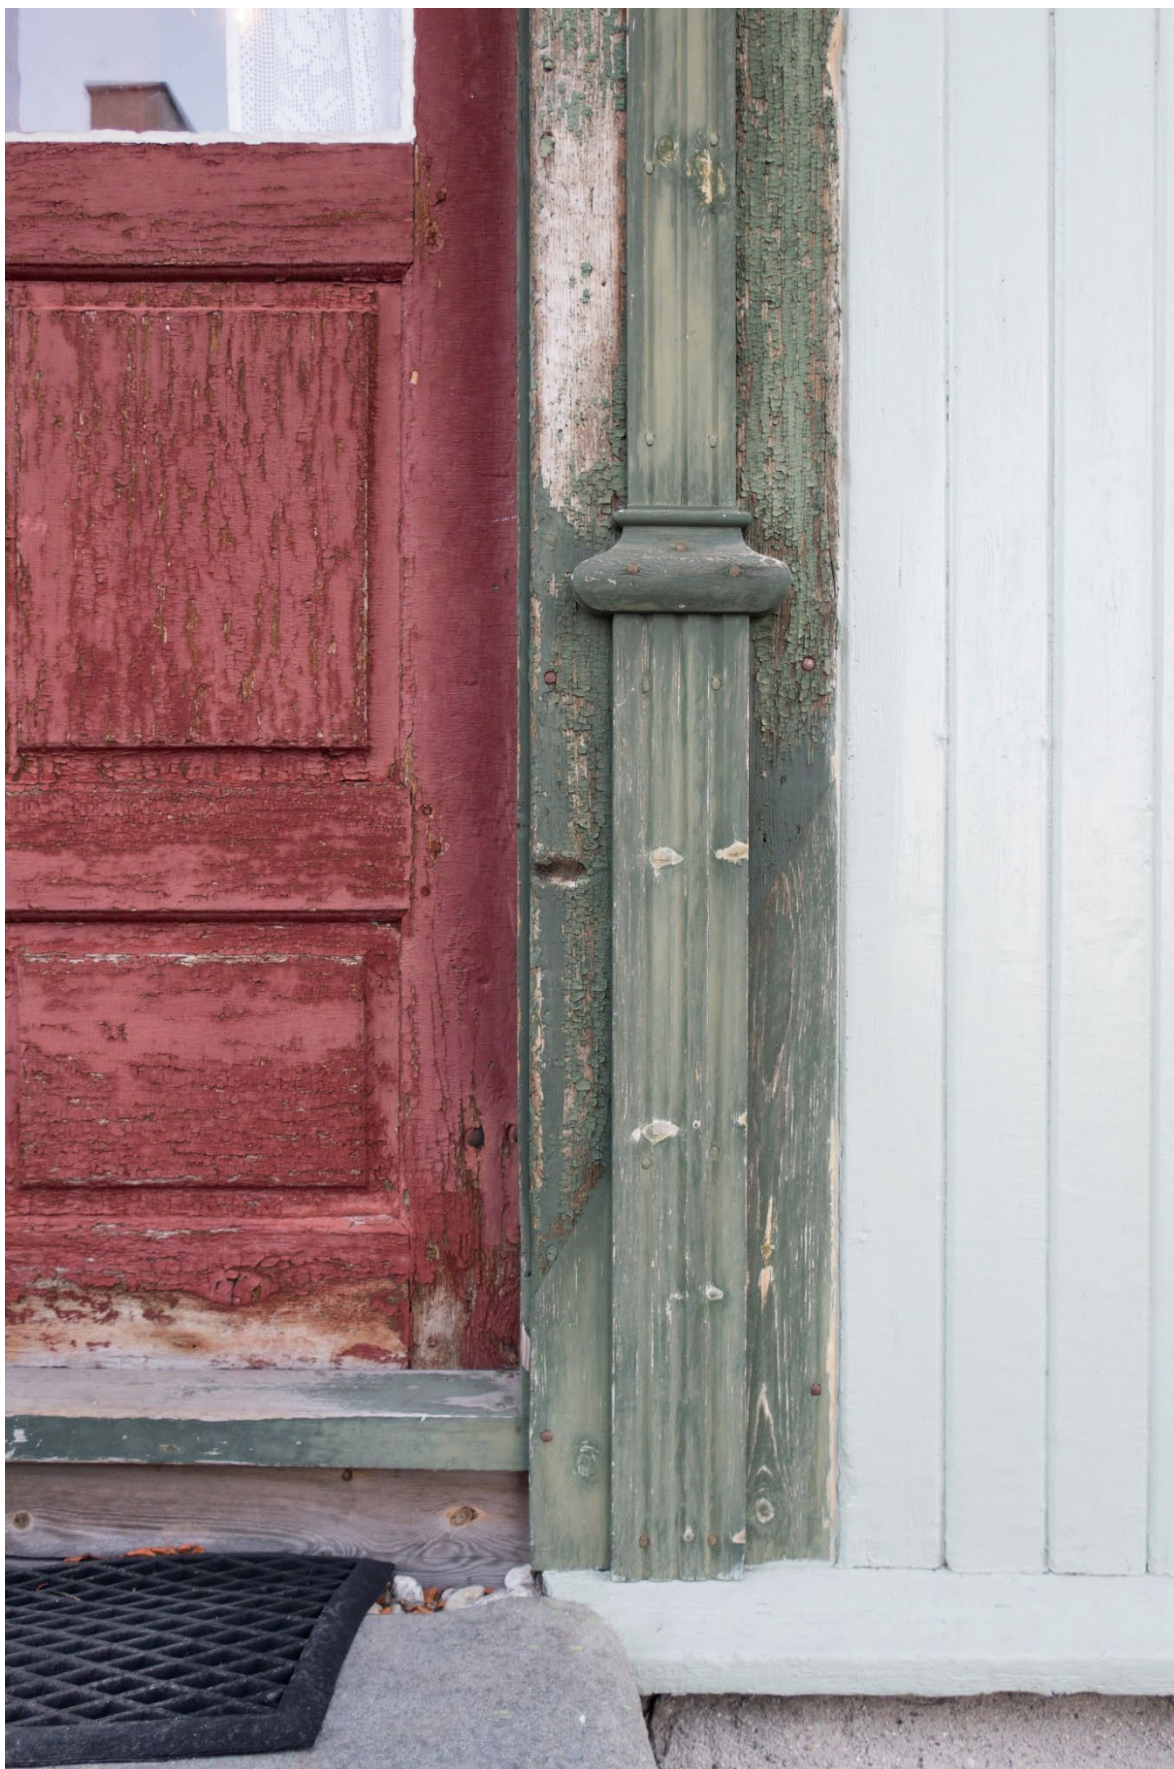
Dørstokk og det uprofilerte toppstykket er nye. Det er også gjort innbøtinger på nedre del av sidestykkene, på hver side av overliggeren (bak toppen av pilastrene), karmen og på venstre dørblad. Hele pilasteren, med unntak av kapitelene, er sekundær på høyre side (figur 6). På venstre side gjelder dette bare nedre del. To av endene i buefrisen er også nyere. Portalen er forsterket/sikret på hver side av overliggeren. Disse reparasjonene er ikke datert i dette prosjektet, men kan ha blitt gjort i forbindelse med at bygningen har fått nytt panel og/eller taket har blitt hevet.

Figur 6 Nedre del av dør og portal. Innbøtninger og sekundære utskiftninger. Foto: NIKU, 16.11.2022.

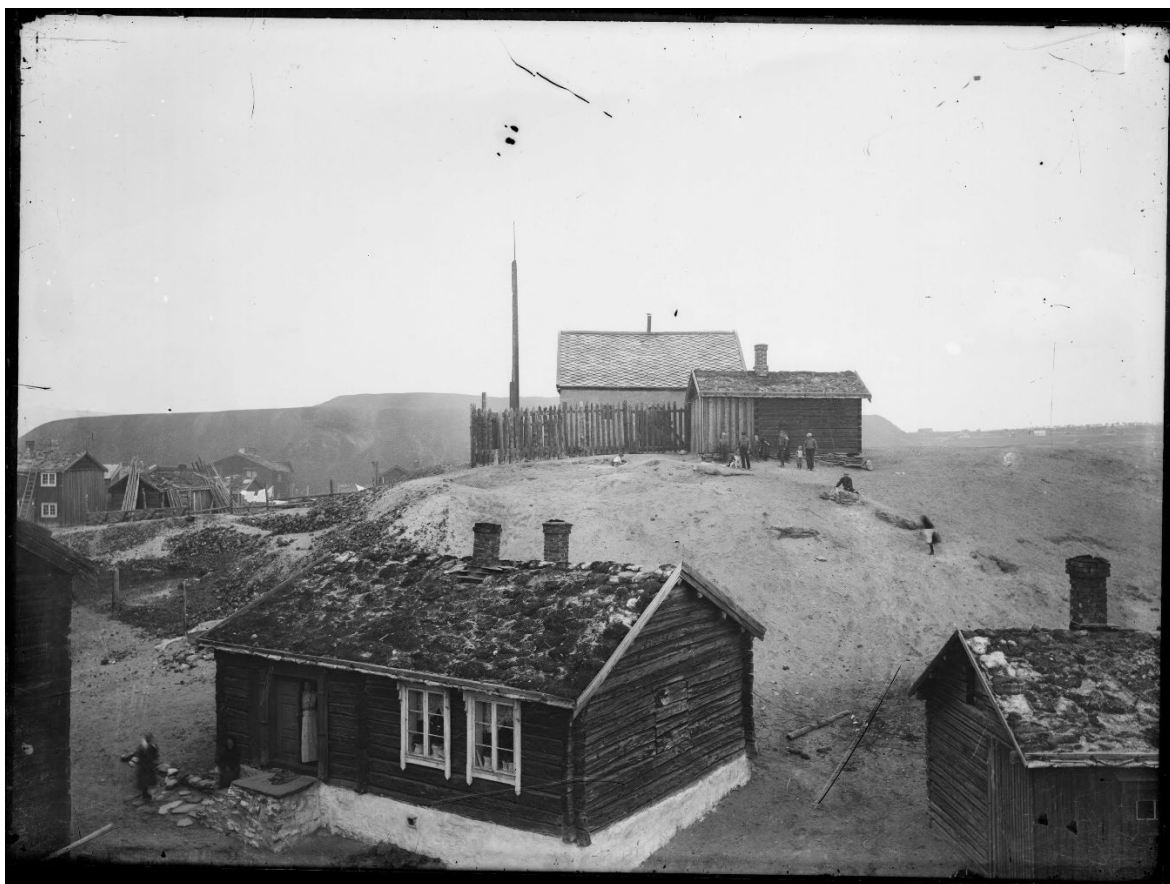
Figur 7 Skansveien 8 foran i bildet. Foto tatt etter 1888. Foto: Iver Olsen/Rørosmuseet. Hentet fra: Digitalmuseum.no

På foto av slagghaugene og krutthuset fra ca. 1888, ser man Skansveien 8 i forgrunnen. Bygningen er upanelt, med lysmalte vinduer og kalkhvittet grunnmur (figur 7). Portalen ser ut til å være ensfarget og trolig mørk (figur 8). På dette tidspunktet var det ikke glass i dørene.

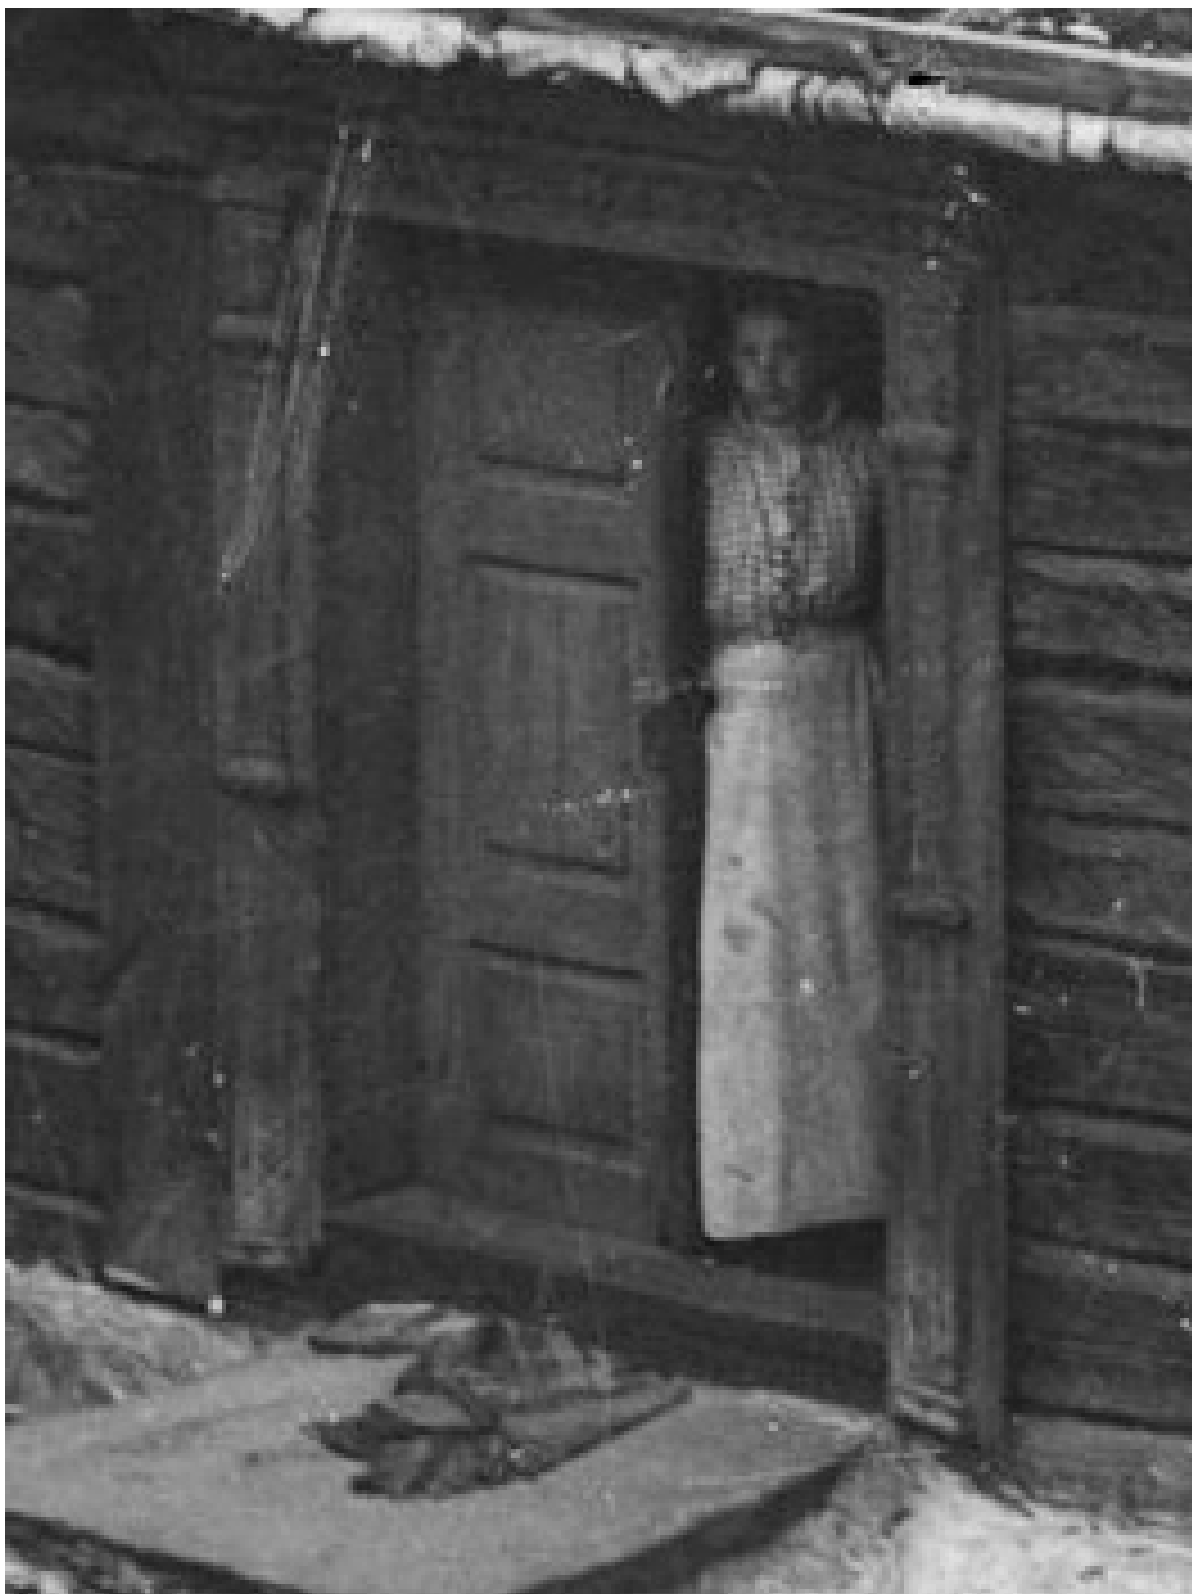
Figur 8 Detalj av foto i figur 7. Portalen ser ut til å være ensfarget og trolig mørk.

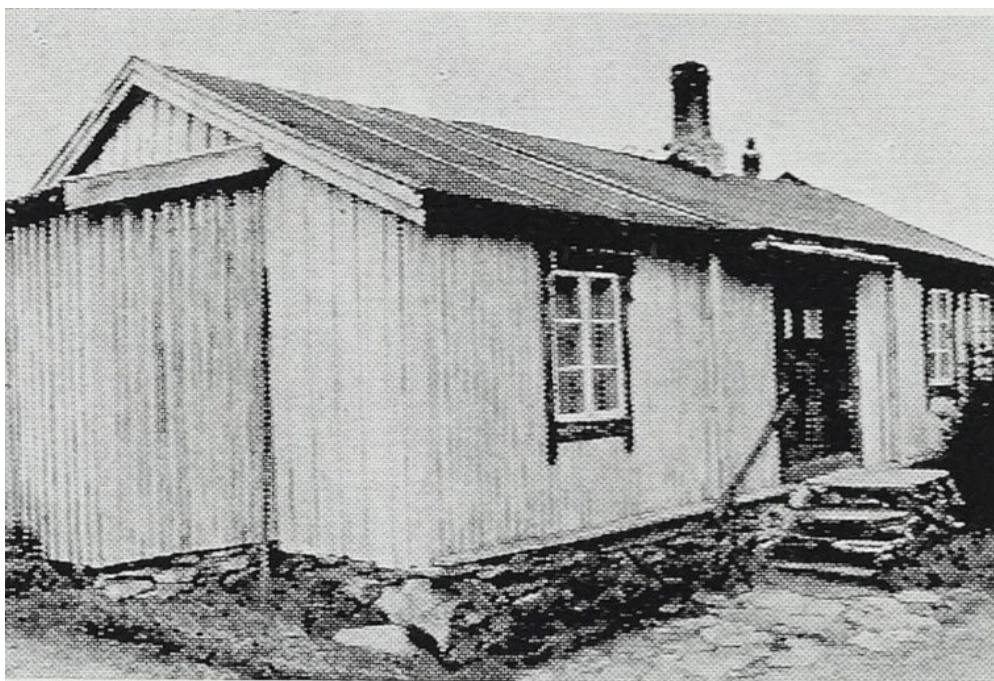
Figur 9 Skansveien 8, ca. 1974. Portalen har her fått glass i dørene. Kilde: Aspaas, 1974, s. 250.

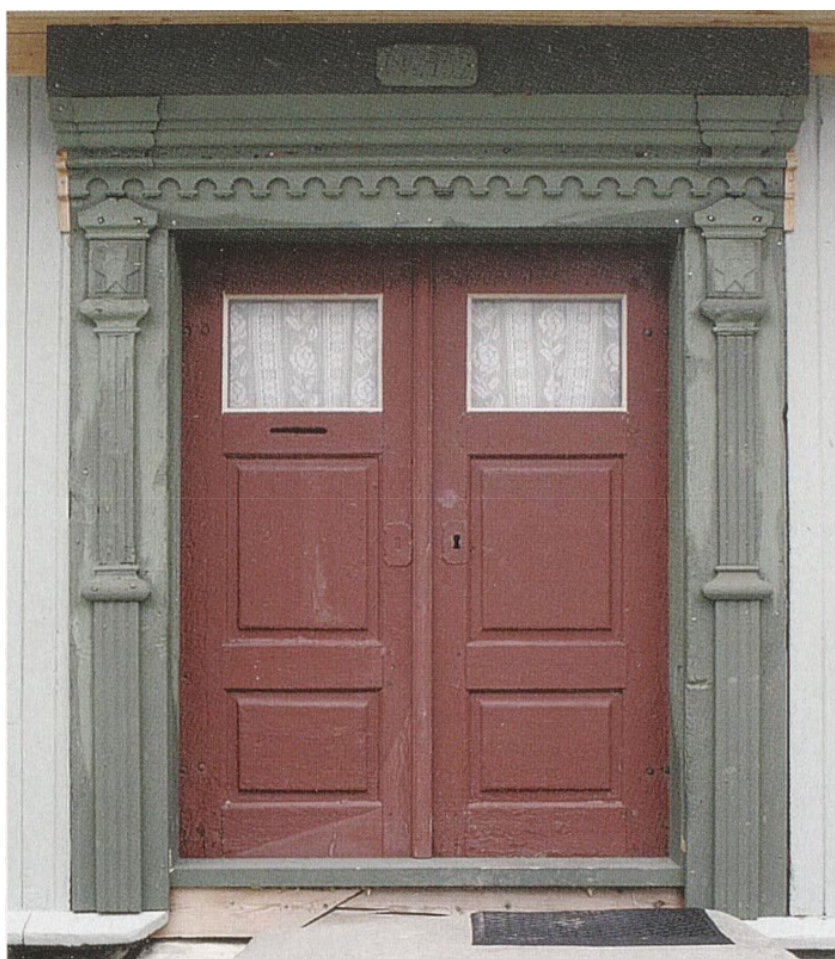
Figur 10 Portalen i 2005. Her fremstår den som relativt nymalt, men med skjolder av ulik glans. Foto: Jon Brønne. Kilde: Fjell-folk Nr. 31 (2006), s. 16.

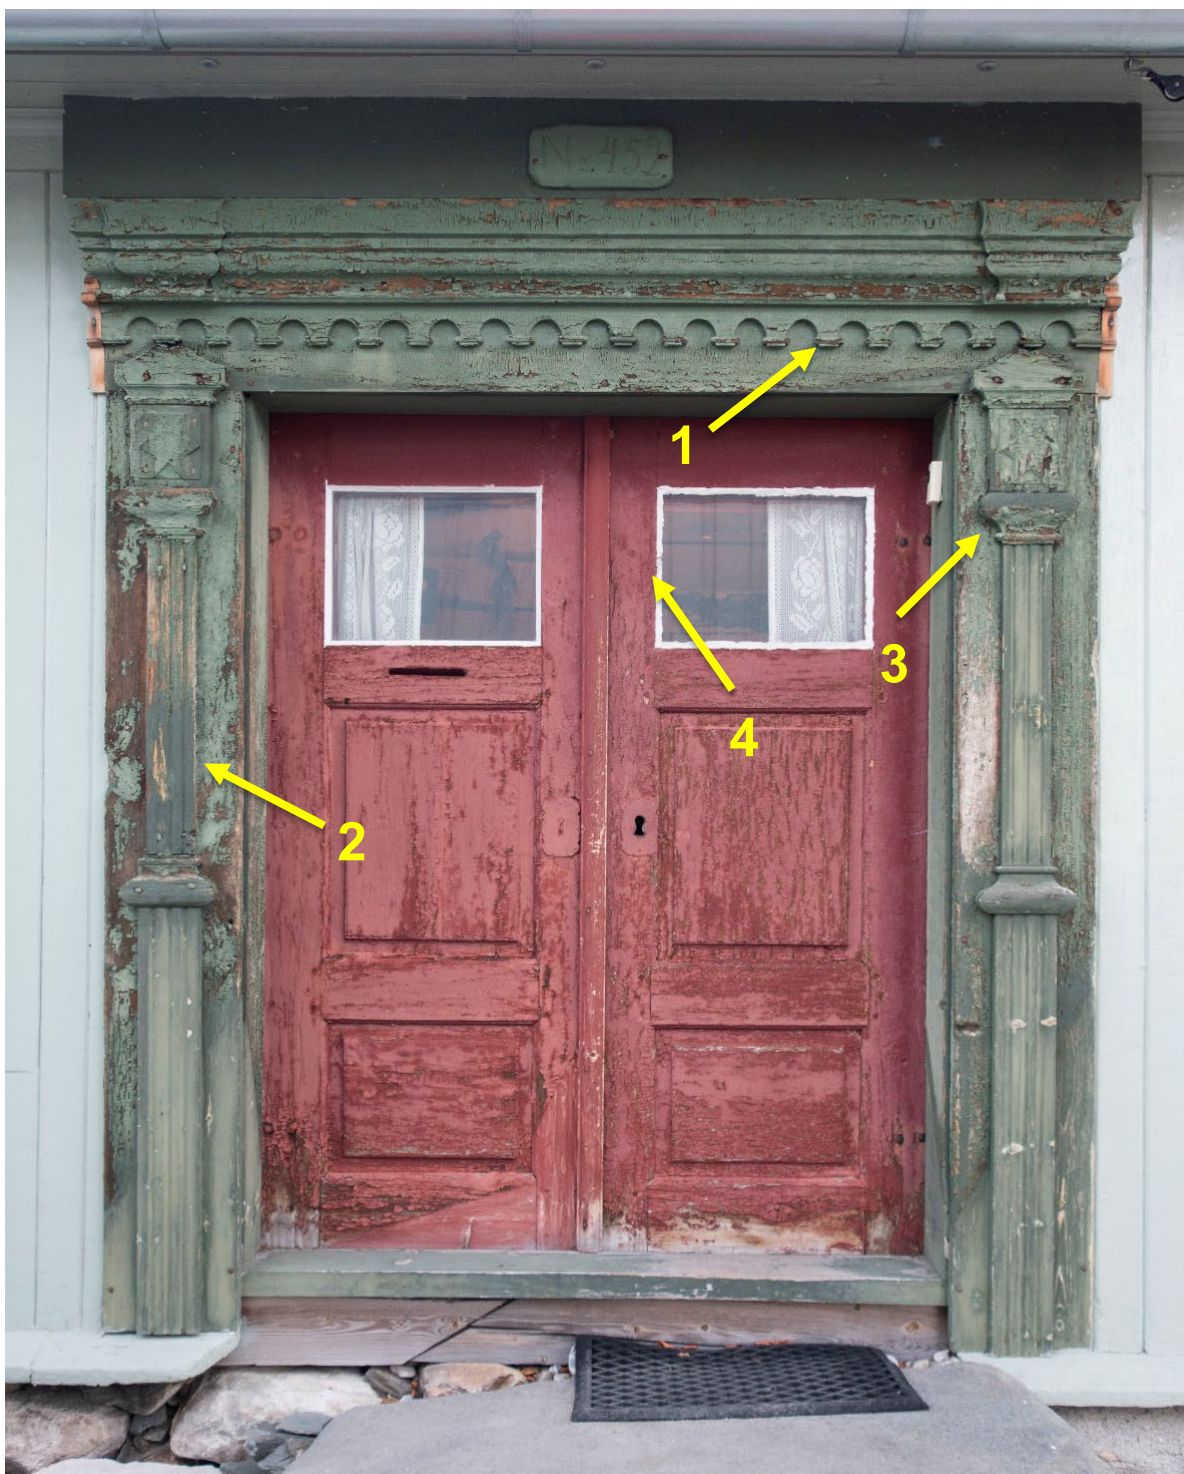
Materialprøver til tverrsnitt har blitt hentet ut på buelisten (nr. 1), flate bak pilaster (nr. 2), pilasterkapitel (nr. 3) og dørbblad (nr. 4).

Figur 11 Markert plassering av prøver. Foto: NIKU, 2022.

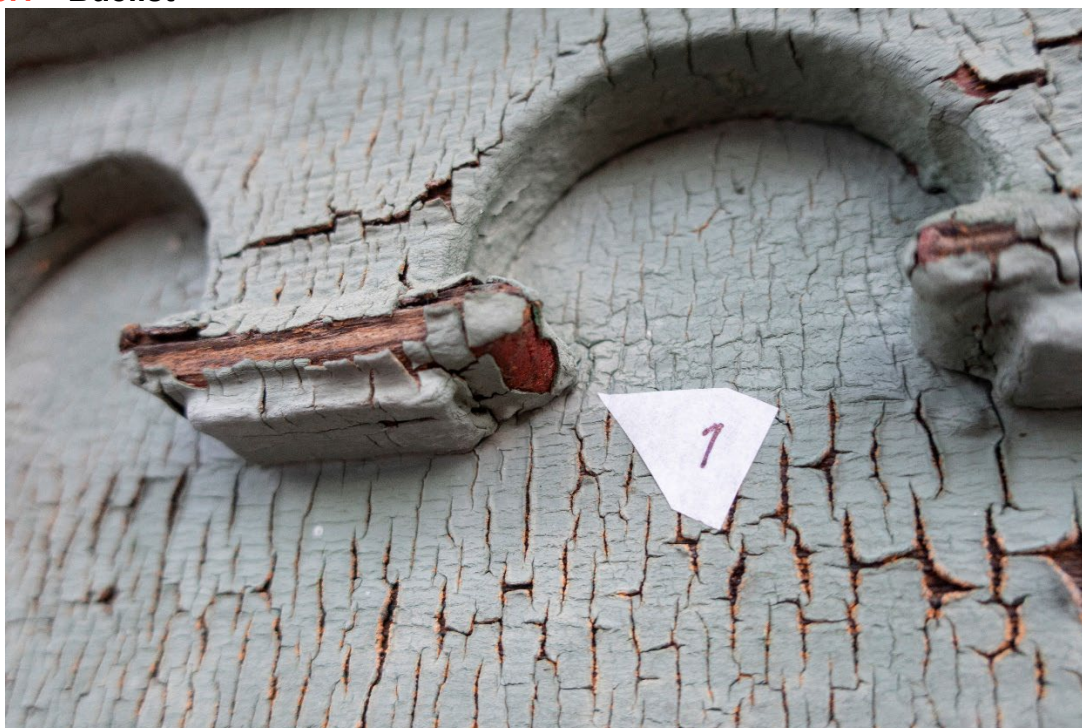
Figur 12 Prøve til tverrsnitt tatt på buelisten. Treet er ikke med i prøven. Pilen viser plassering av uttaksted. Foto: NIKU, 2022.

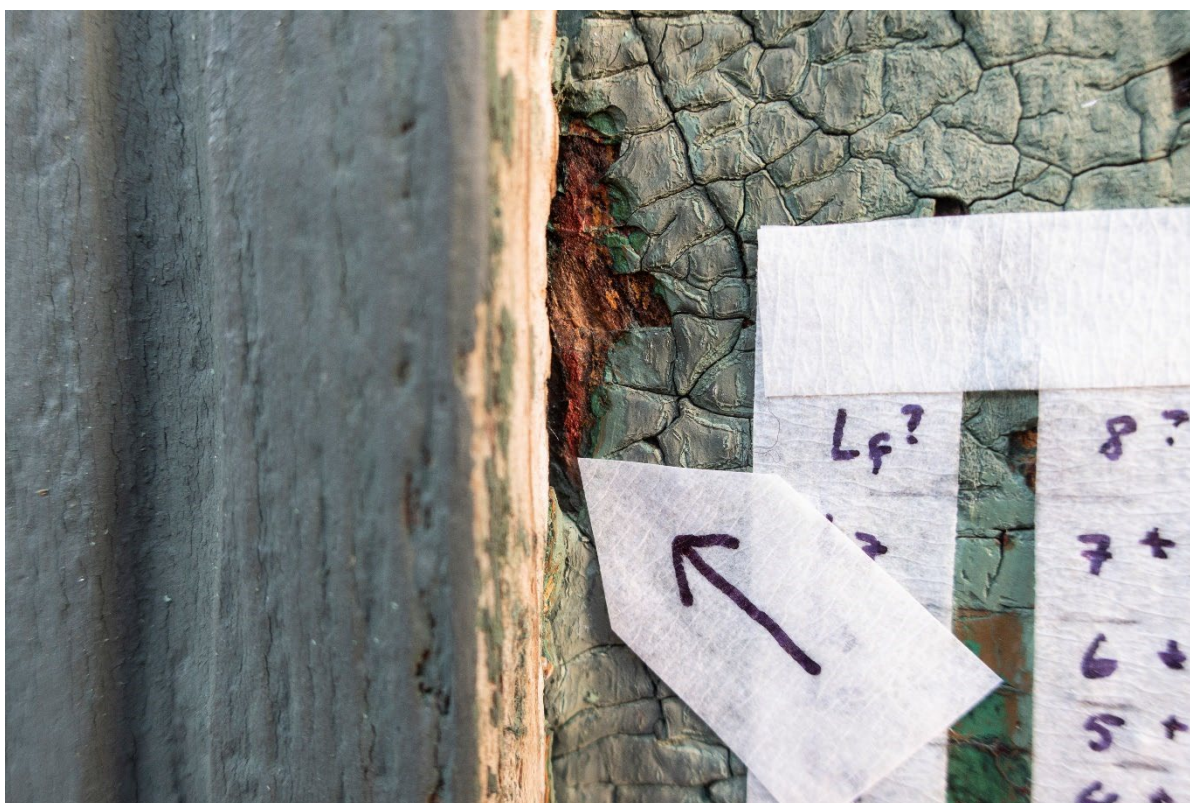
Figur 15 L1 og L2 er funnet bevart inn mot pilasteren. Her har det vært mulig å kode de første fargelagene. Foto: NIKU, 2022.

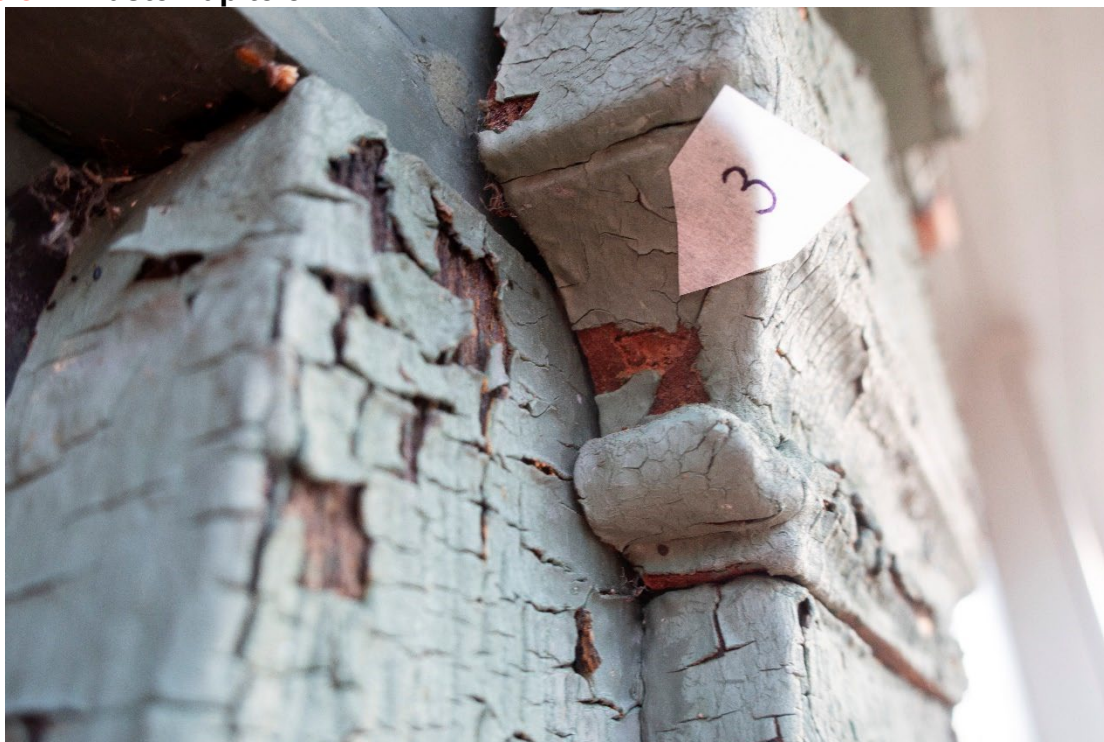
Figur 18 Prøve til tverrsnitt tatt på pilasterens kapitel. Pilen viser plassering av uttaksted. Foto: NIKU, 2022.

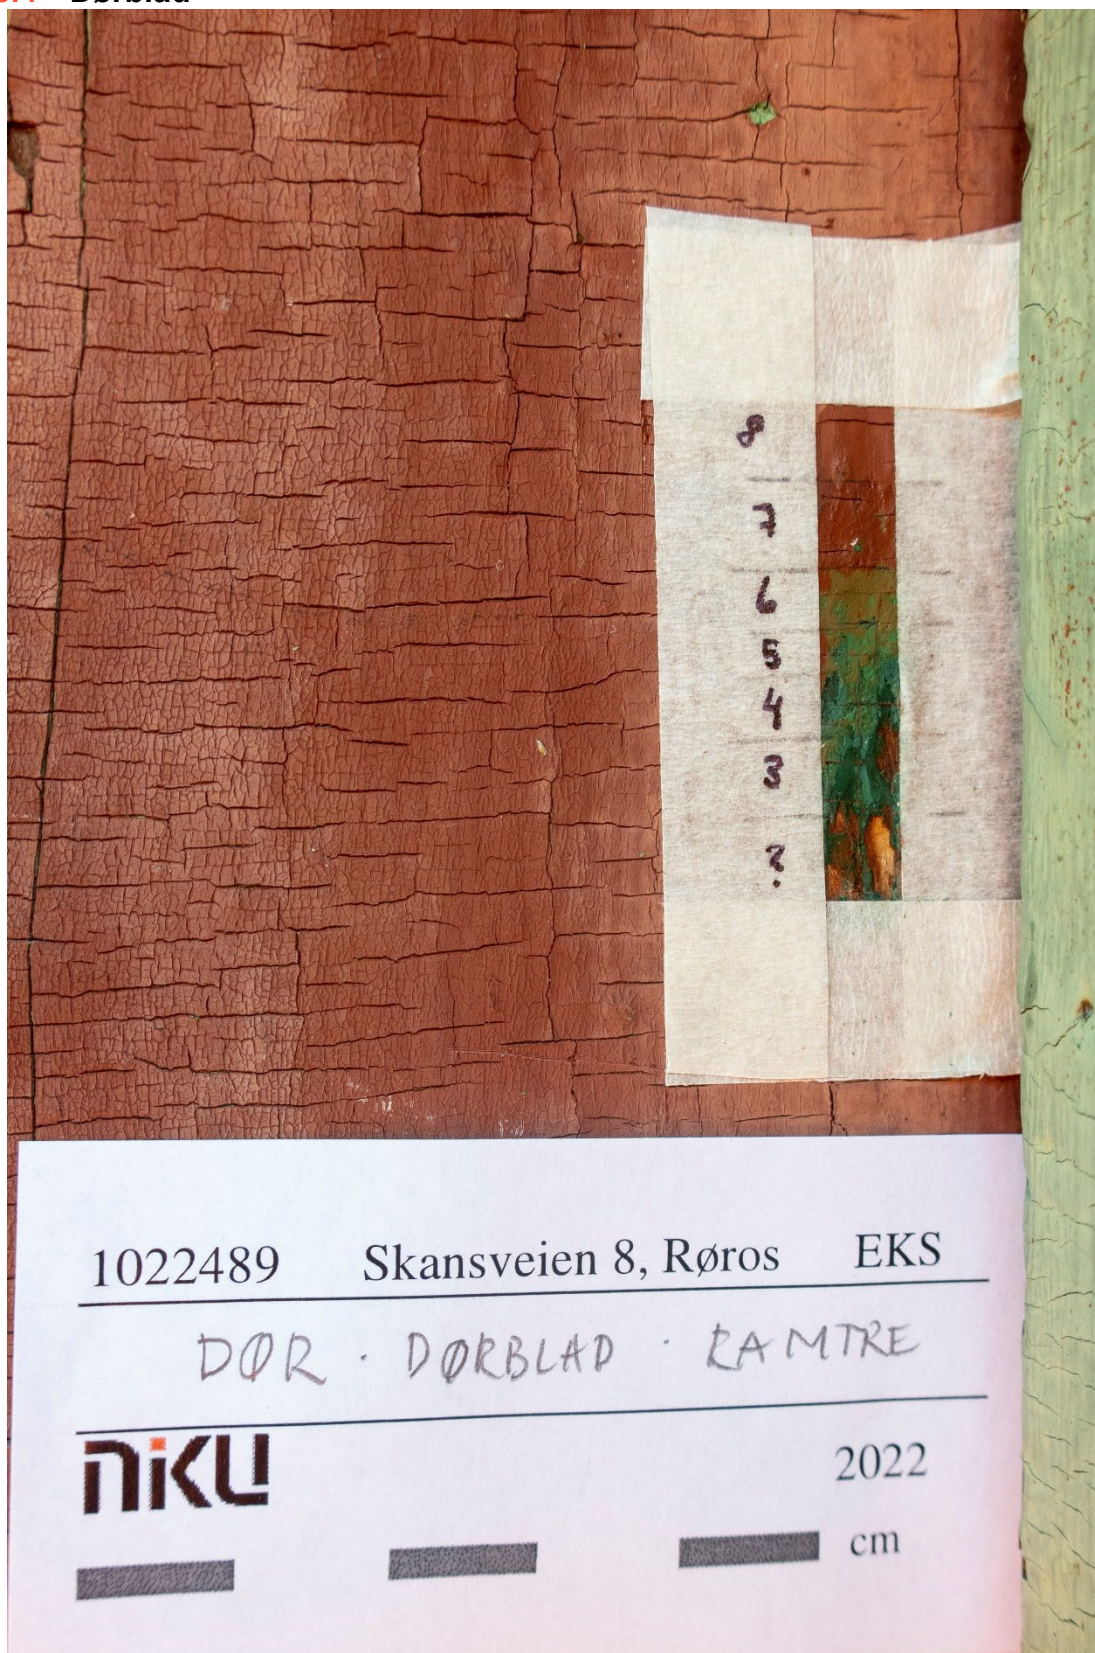
Figur 20 Lagvis avdekking på høyre dørblad. Avdekkingen er gjort på ramtreet til høyre for vinduet, ut mot karmen. Foto: NIKU, 2022.

Lag	Periode	Farge	NCS S	Materialer	Merknader
8	L8	Rød	5030-Y90R	Linoljemaling	Nåværende overflate. Svært falmet.
7	L7	Rød	5040-Y90R	Linoljemaling	Grunning
6	L6	Mørk guloker	6020-Y10R	Linoljemaling	
5	L5	Klar grønn	4050-G10Y	Linoljemaling	
4	L4	Klar grønn	-	Linoljemaling	Ikke mulig å kode
3	L3	Mørk, klar grønnblå	7020-B70G	Linoljemaling	
2	L2	Guloker	3050-Y20R	Linoljemaling	Kodet inn mot pilasteren
1	L1	Rød	3560-Y70R	Linoljemaling	Kodet inn mot pilasteren
0		Mørkt		Tre
