FJERNING AV RØTTER OG JORDMASSER I FORBINDELSE MED I STANDSETTING AV BISPEBORGENS NORDFLØY

Bispeborgen, Oslo

Tittel Fjerning av røtter og jordmasser i forbindelse med istandsetting av Bispeborgens nordfløy Bispeborgen, Oslo	Rapporttype/nummer NIKU Rapport 186	Publiseringsdato 07.03.2023
	Prosjektnummer 1022432	Sider 21
	Avdeling Arkeologi	Tilgjengelighet Åpen
Forfatter(e) Haavik, Aksel	ISSN 2703-7797 ISBN 978-82-8101-333-9	Oppdragstidspunkt / periode utført 17.10.22–27.10.22
Forsidebilde Oversikt over ruiner og transportbånd ved oppstart av prosjektet. Foto: Cf54085_NIKU_0005.

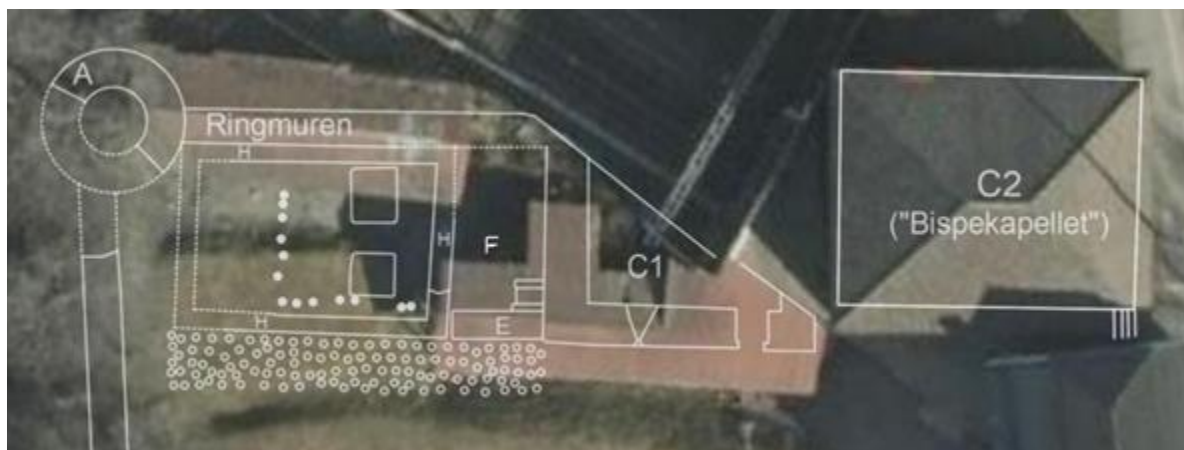
Figur 1: Figur fra søknad med referanse til romnummer i nordfløyen. (Fra Meyer 2021 / NIKU Oppdragsrapport 103/2021).

Tiltaket omfattet fjerning av røtter og jordmasser inne i rom F og C1 i bispeborgens nordfløy, samt noen mindre røtter i østre del av mur H, jf. Figur 1. Hvor dypt det kunne graves uten å komme i konflikt med kulturlag var ikke tydelig avklart.

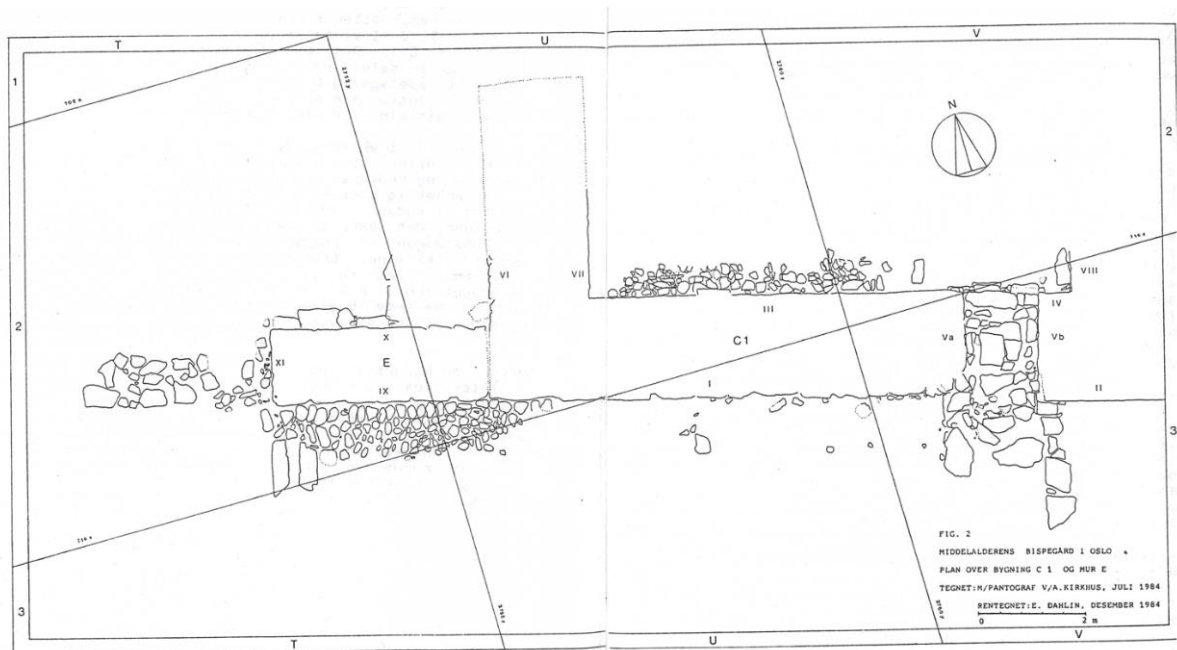
Figur 2: Dahlins plantegning over midtre del av bispeborgens nordfløy.

I den bevarte sørvestdelen av rom C1 er øverste del av løsmassene som lå på stedet før tiltaket tilført og/eller omrotet. Da Dahlin gravde her i 1983, dokumenterte hun et kuppelsteinsgulv i hennes 0,5 meter smale sjakter langs innsiden av muren (Figur 2). Sjaktene er synlige i dag, og løsmasser i sjaktkantene var støttet opp av bølgeblikkplater og stolpene til vernetaket.

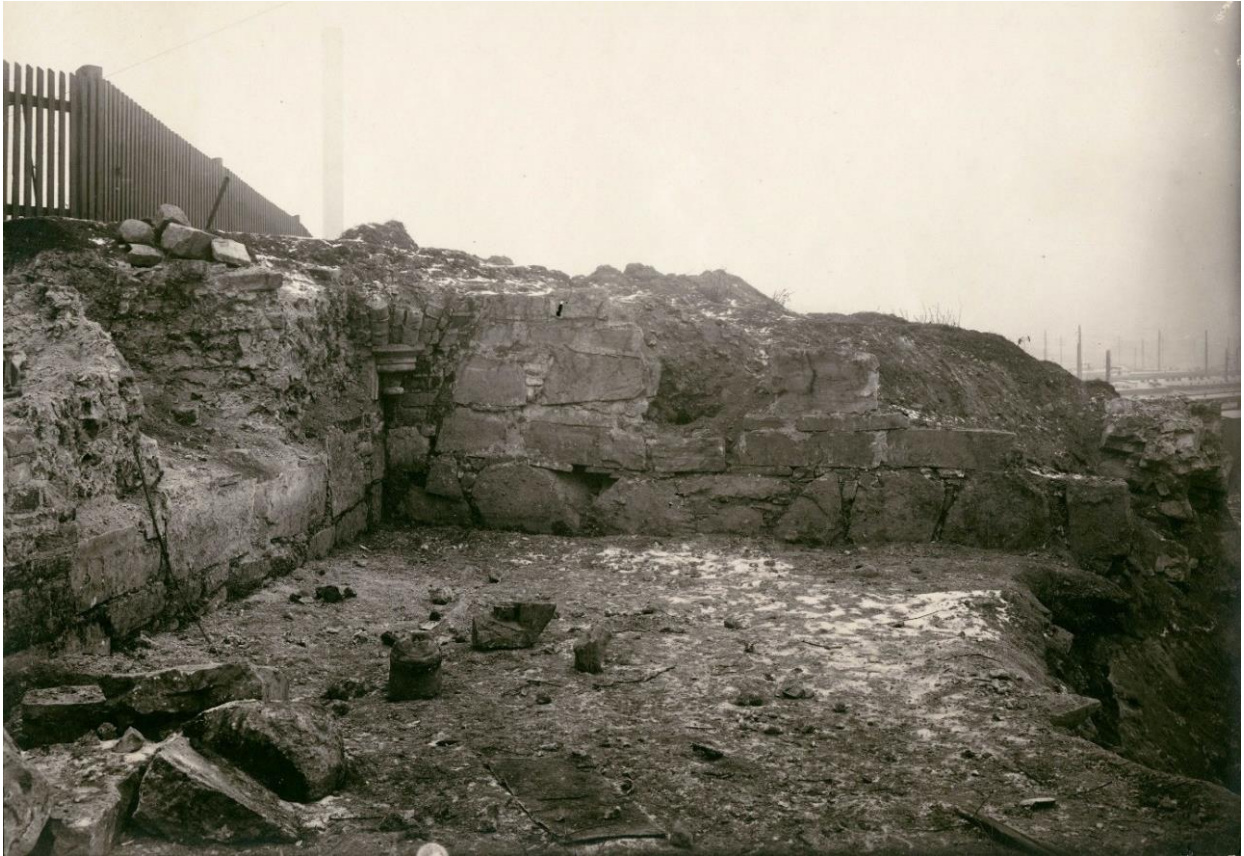
Figur 3: Rom C1 i 1917, fotografert av Gerhard Fischer. Bildet viser sørmuren (til venstre) og vestmuren (i midten). Merk at kuppelsteinslaget som er tegnet inn i Figur 2 ikke er synlig i dette bildet, ei heller noe sokkelfremspring langs murene.

Kuppelsteinsgulvet Dahlin kom ned til skal ha tilsvart Fischers utgravningsnivå i 1917, men i Figur 3 er det ikke synlig noe tilsvarende kuppelsteinsgulvlag som det dokumentert av Dahlin. Dette indikerer at Dahlin gikk dypere ned enn det nivået som vises i Figur 3. Det er også verdt å merke seg at det heller ikke er noe sokkelfremspring synlig i dette fotografiet fra 1917.

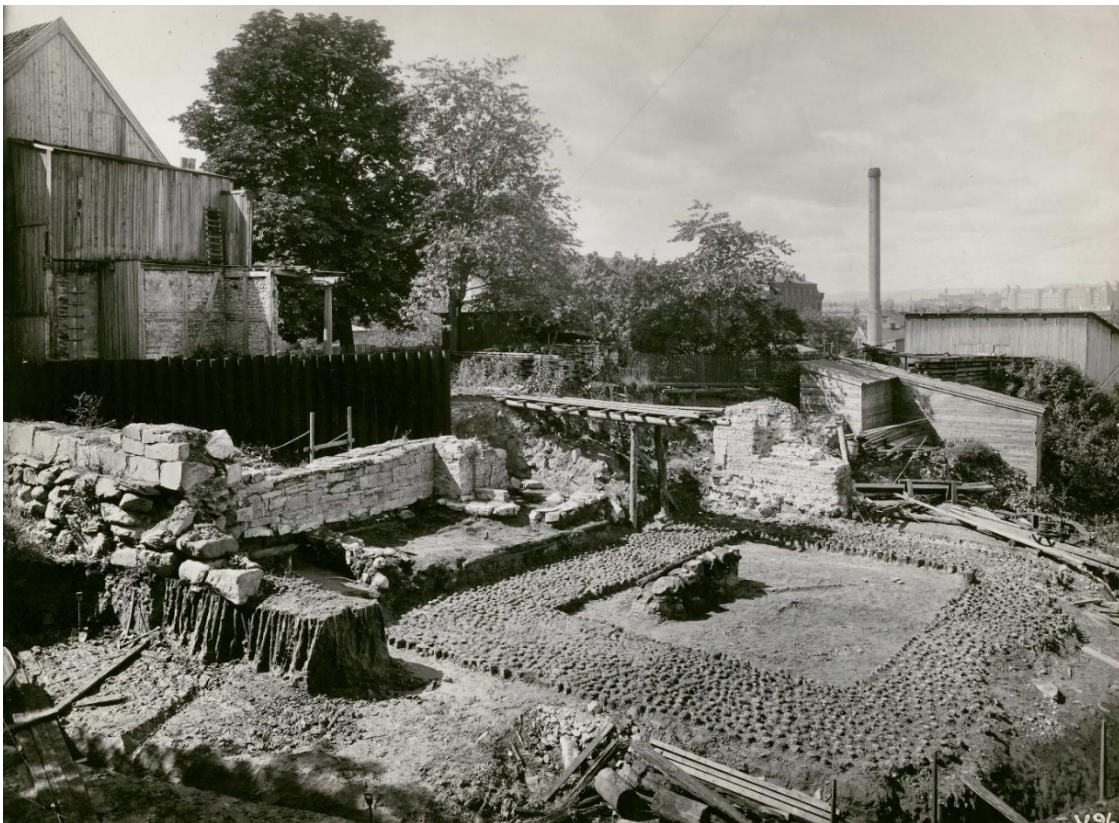
Figur 4: Syllsteinsrekke "D" under rom C2, tilhørende en eldre bygning.

Kuppelsteinsgulvet i rom C1 har uansett aldri blitt dokumentert bortsett fra i Dahlins sjakter, og det er all grunn til å tro at gulvet ligger bevart under dagens løsmasser, nord for bølgeblikken. Det er videre fullt mulig at det lenger nede ligger eldre gulvlag eller andre levninger fra eldre bygninger og aktiviteter. Da C2 («Bispekapellet») ble demontert, fant man en syllsteinsrekke fra en eldre bygning under gulvet (betegnet «D»), se Figur 4. Tilsvarende funn er ikke utenkelig under rom C1 (Meyer 2021).

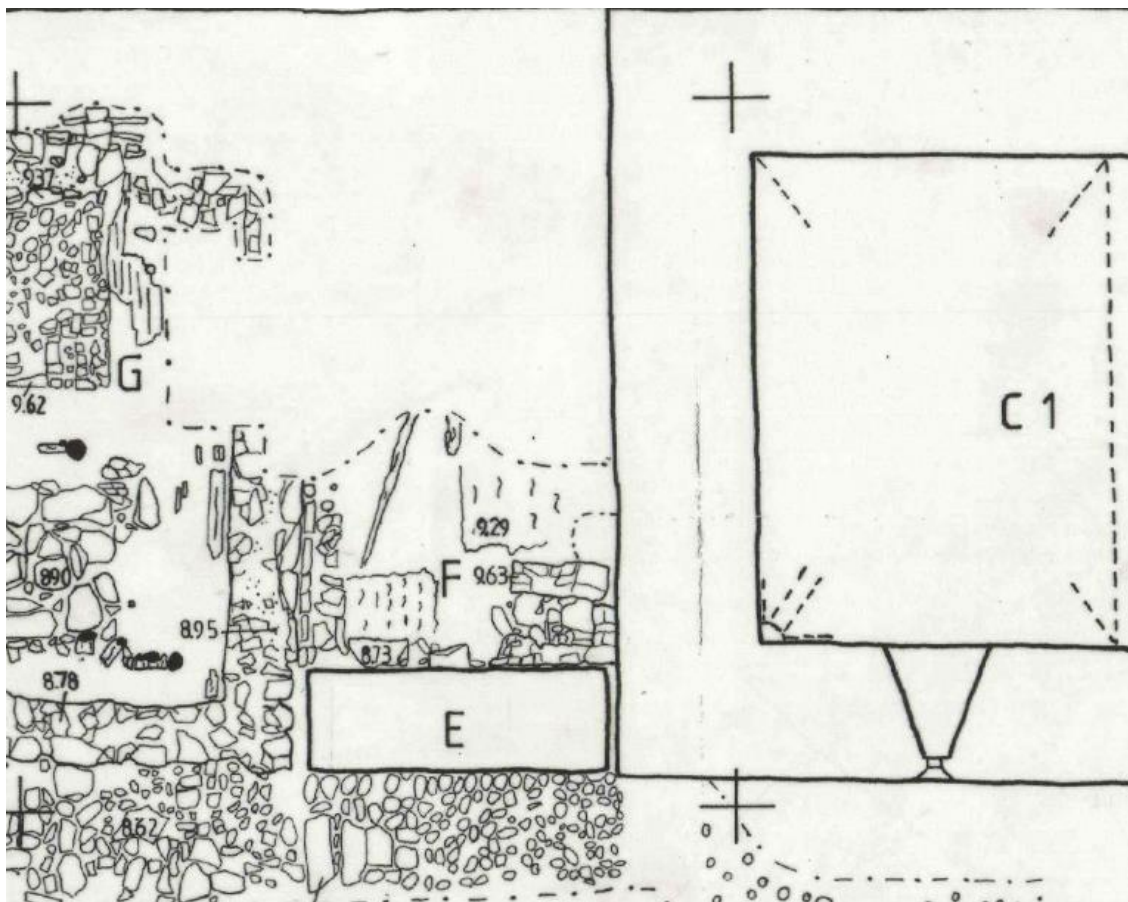
Figur 5: Utsnitt av Dahlins plantegning som viser strukturer i søndre halvdel av rom F.

I rom F er det foretatt utgravninger i søndre halvdel av rommet, ned til gulvlag og ildsted (se Figur 5), men før tiltaket var det ingenting som tydet på at denne delen var fullstendig gravd ut ned til sterile lag, og i nordre del av rommet var det ikke tilgjengelig dokumentasjon på undersøkelse. Før tiltaket ble det ansett som sannsynlig å kunne påtreffe intakte kulturlag og konstruksjoner, f.eks. det indre murlivet til ringmuren, fortsettelsen av mur H, gulvresten og eventuelle konstruksjoner som ligger høyere enn gulvet, for eksempel tilsvarende ildstedet som ble påvist i søndre del av rom F. Ildstedet der skal være murt med tre teglvegger i 30–50 cm høyde og med en åpning mot vest. Ved ildstedet ble det også funnet et plankegulv som fortsatte inn i feltkanten (Dahlin 1982:57–58).

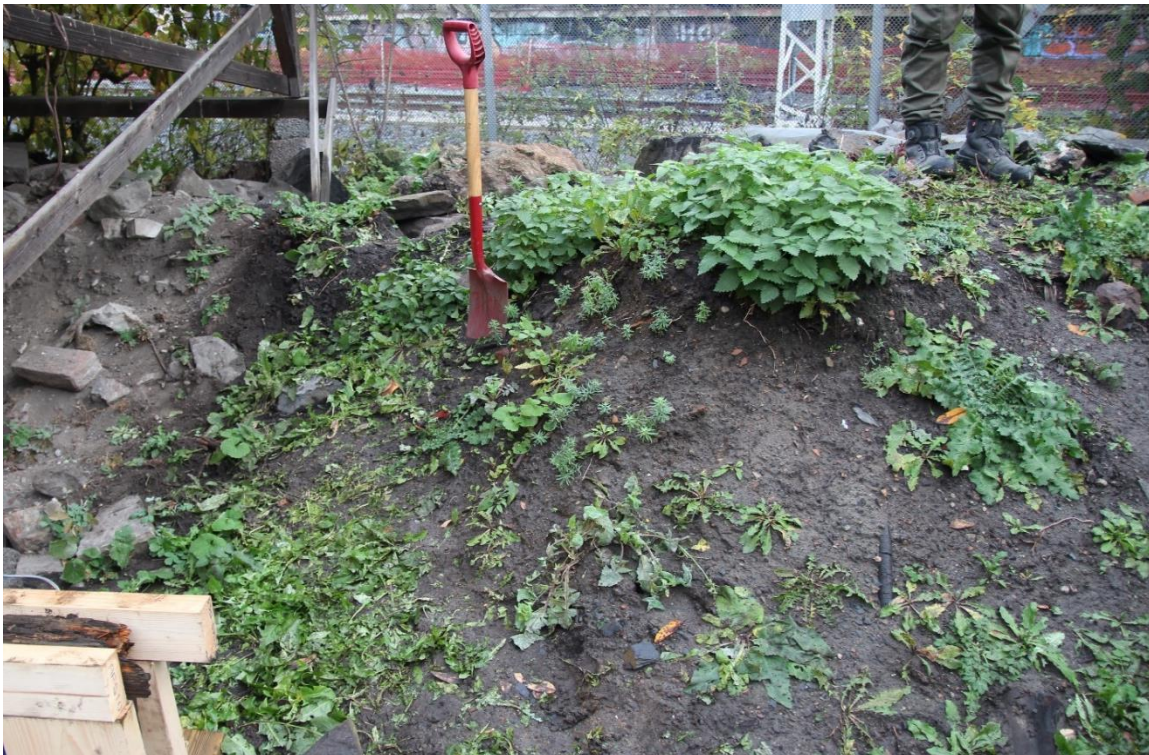
Figur 6: Liten haug med moderne masser nord i rom F. Sett mot nord. Foto: Cf54085_NIKU_0002.

Arbeidet startet opp 17.10.22. Da det var to innleide arbeidere som skulle håndgrave moderne masser, ble det viktig å avgrense de områdene der det med sikkerhet ikke var kulturlag. Nord i rom F lå en «haug» som potensielt inneholdt kulturlag (se Figur 6). Ved at arkeolog grov en grøft langsmed (øst for) og nord for mur H (i vestre del av «haug»), kunne det fastslås at «haugen» kun bestod av moderne masser (se Figur 7). Dermed kunne det graves til et avtalt nivå uten tilsyn i rom F. I rom C1 kunne det tilsvarende graves uten tilsyn siden foto og beskrivelser fra tidligere utgravninger gjorde det klart at det var mye påførte masser.

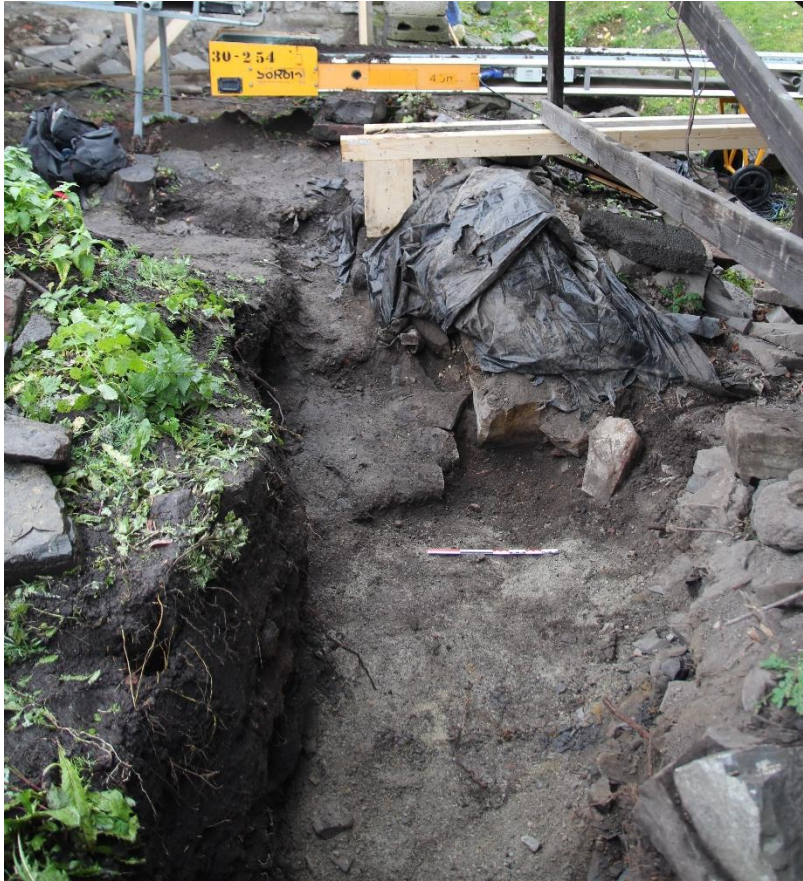
Figur 7: Grøft gravd fra mur H (her dekket med plast) og nordover. Sett mot sør. Haug til venstre i bildet viste seg å bestå av moderne masser. Foto: Cf54085_NIKU_0006.

Fjerning av røtter på mur H (vestre mur i F) ble utført uten å forstyrre kulturlag. Muren ble også renset frem uten å kunne gi informasjon om bruken av rommet, inngang eller lignende. Murens avgrensning i nord ble påvist (Figur 7).

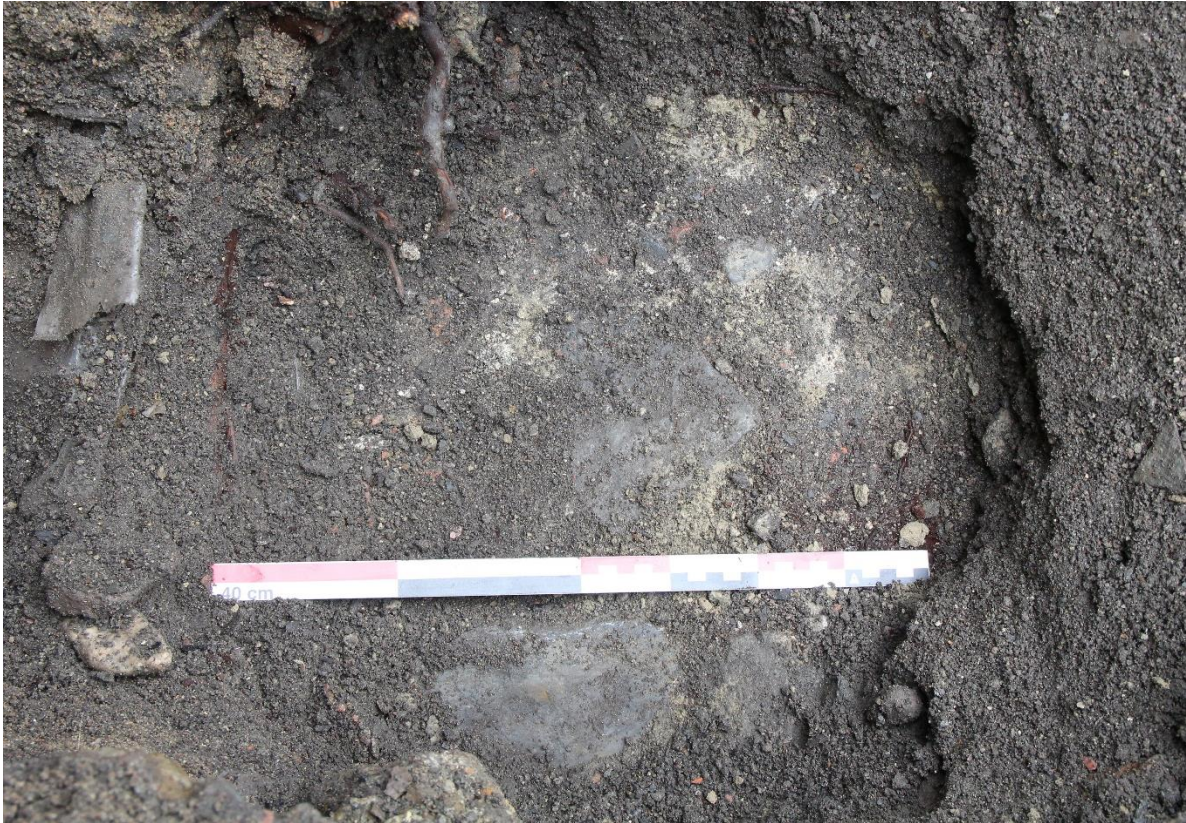
Figur 8: Prøvestikk 1. Sett mot vest. Foto: Cf54085_NIKU_0012.

I C1 ble det gravd til det gjenstod 5–10 cm moderne masser over kulturlag. I en bredde på ca. 60 cm ut langsmed muren i sør og vest var det ikke moderne masser over kulturlag. Her var det lagt et lag med plast over kulturlag etter utgravningene på 80-tallet. Et om lag 15 cm tykt lag med søppel og utrast mur og puss, ble her rensset opp ned til plasten. Det ble gravet to prøvestikk ned til kulturlag i C1. Det første prøvesticket (Prøvestikk 1) ble gravet for å fastslå dybden av moderne masser, og dermed hvor mye som kunne graves. I Prøvestikk 1 (se Figur 8 og Figur 9) ble det avdekket et kulturlag bestående av hard, gulbrun, mulig brent sand, samt noen steiner. Det er meget mulig at dette er rester etter kuppelsteinsgulvet som også ble påvist i grøftene til Dahlin.

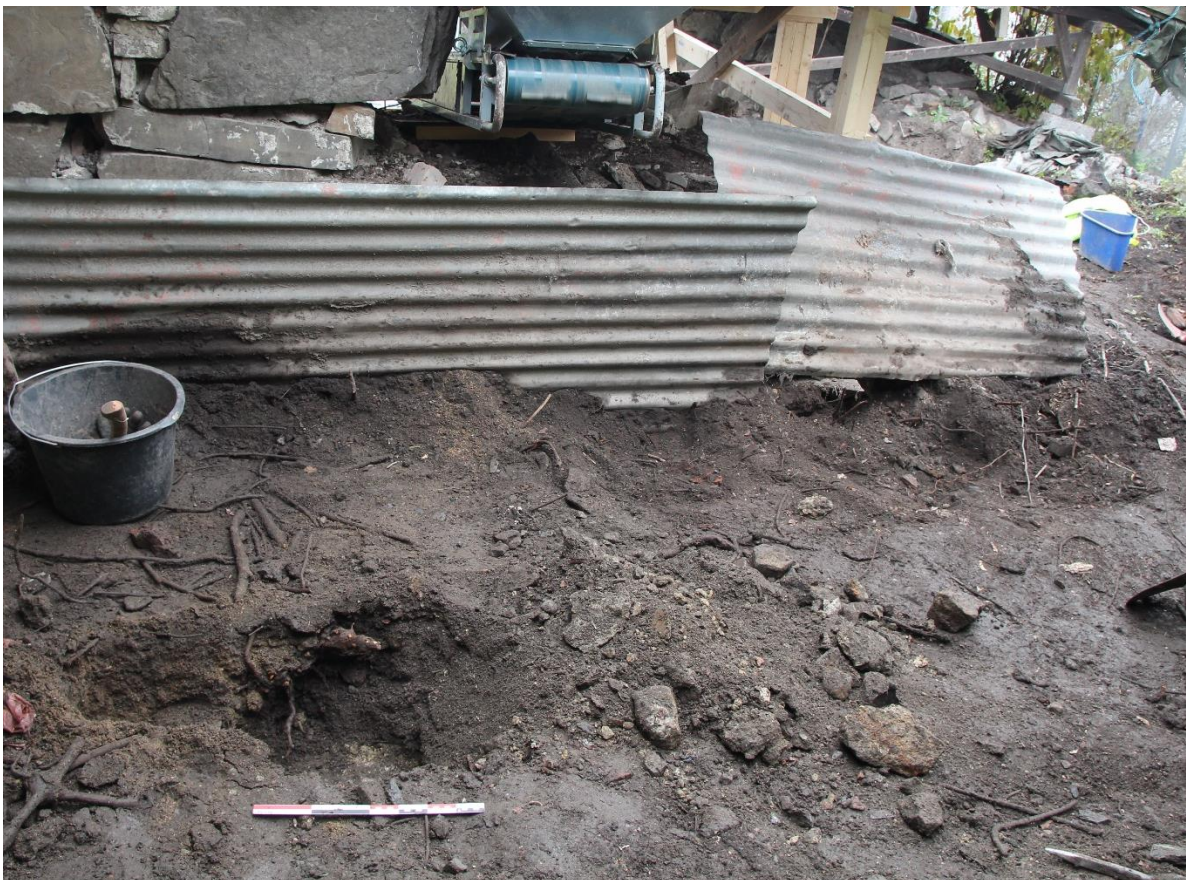
Figur 9: Oversikt over Prøvestikk 1 i rom C1. Sett mot vest. Foto: Cf54085_NIKU_0014.

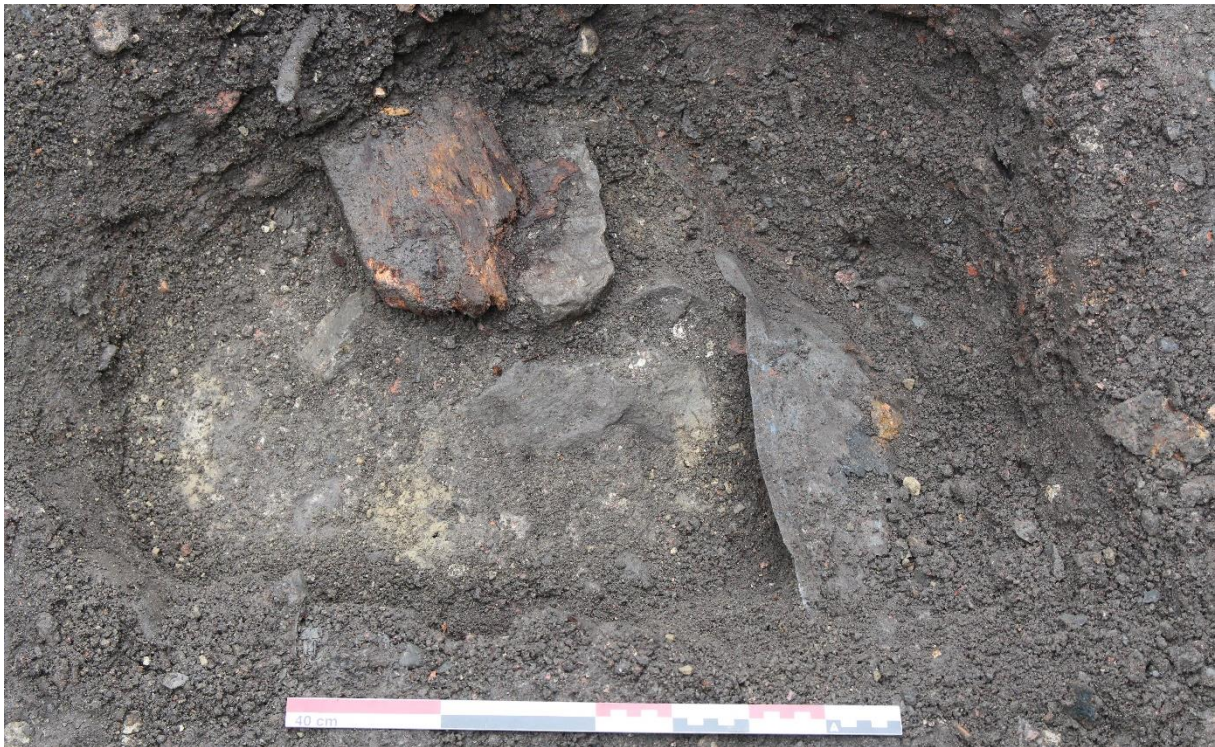
Figur 10: Prøvestikk 2 sett mot nordvest. Moderne trebit øverst i bildet, samt metallbit og mulig kutt til jernbanekulvert til høyre i bildet. Foto: Cf54085_NIKU_0020.

Prøvestikk 2 (se Figur 10 og Figur 11) ble tatt litt lenger nord i rommet i et forsøk på å samtidig avklare hvor kuttet til jernbanekulverten, som avgrenser rommet i nord, gikk. Det ble påvist det samme laget med kuppelsteiner og gulbrun sand som i Prøvestikk 1. Lengst nord i prøvesticket gikk en moderne metallplate skrått ned i massene om lag 90 cm ut fra jernbanekulverten. Hvorvidt dette representerer kuttet til jernbanekulverten er usikkert. I rom **C1** ble det gravet ned til 9,5 moh. Bunn av prøvestikk 2 (kulturlag) ble målt til 9,25 moh. Basert på observasjoner av høyereliggende kulturlag langsmed murene vest og sør i **C1**, er det rimelig å anta at kulturlagets høyde varierer. En helning av kulturlaget ned mot kulverten i nord ble observert i prøvesticket.

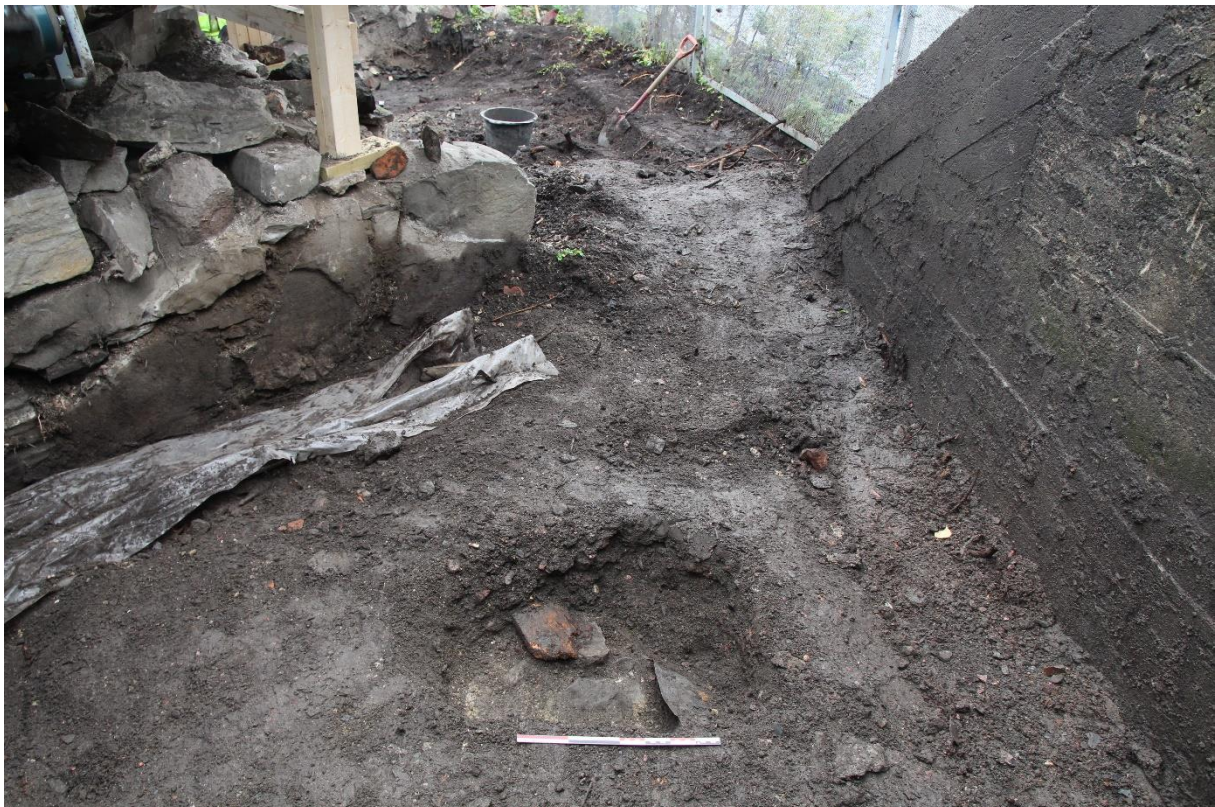
Figur 11: Oversikt over Prøvestikk 2. Sett mot nordvest. Foto: Cf54085_NIKU_0021.

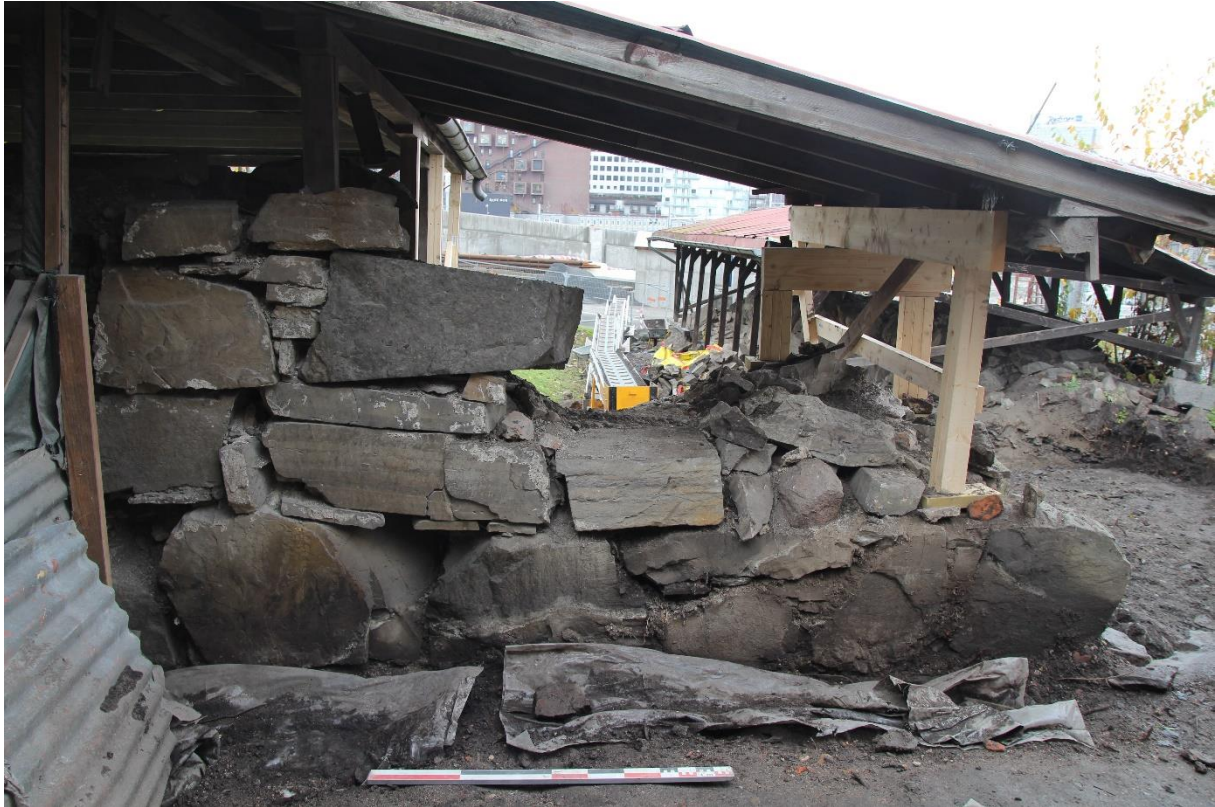
Figur 12: Vestmuren i C1 ferdig renset. Plasten ligger like over kulturlag og er lagt ned etter utgravningene på 80-tallet. Foto: Cf54085_NIKU_0041.

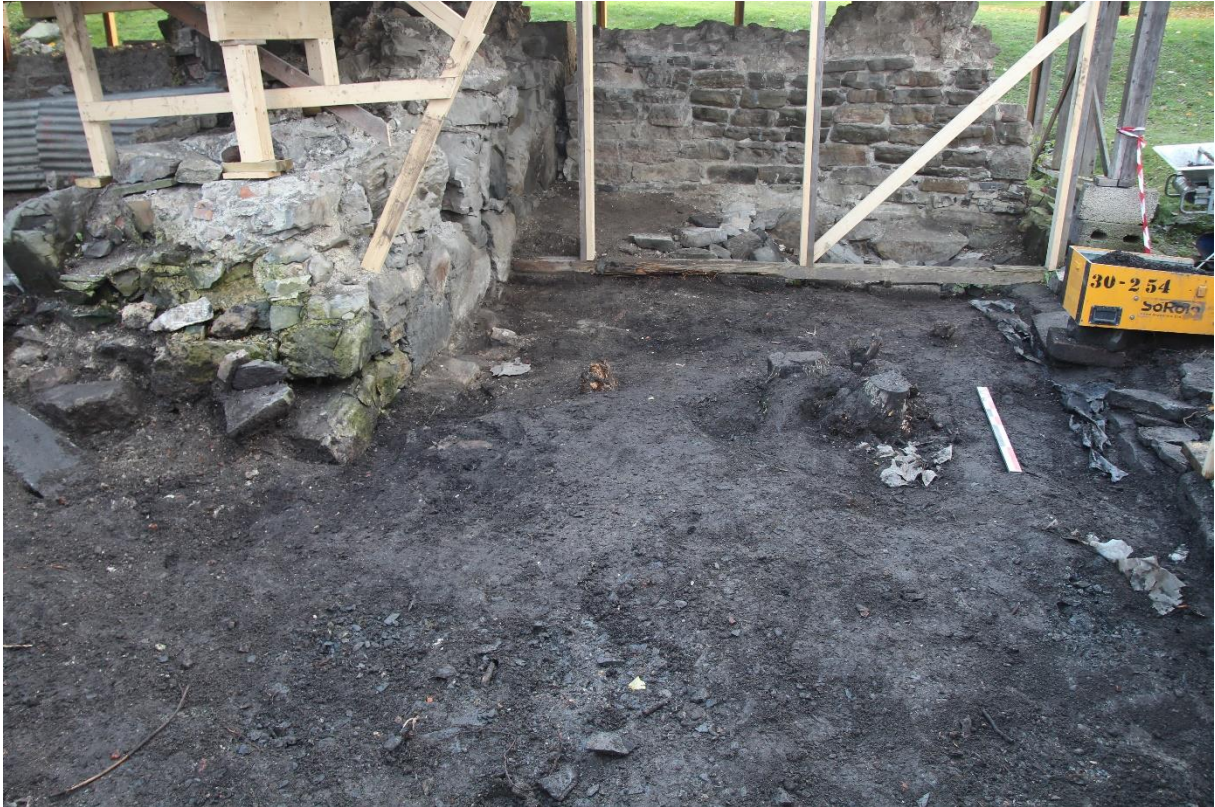
Figur 13: Rom F ferdig renset, sett mot sør. Til venstre i bildet er nordenden av mur mellom F og C1. Foto: Cf54085_NIKU_0026.

Nord i rom **F** ble den nevnte haugen gravd vekk ned til samme nivå som sør i rommet. I sør, hvor det ikke var mye påførte masser over kulturlagene, og det heller ikke var behov for å grave dypere, ble det kun renset opp. Særlig langsmed murene hadde det opparbeidet seg mye løse masser som ble fjernet. Utrast stein fra murene i begge rom ble lagt i merkede sekker. Det ble fjernet noen røtter og stubber, men enkelte stubber ble, som Figur 13 og Figur 14 viser, ikke fjernet. Dette fordi fjerning ikke var mulig uten å forstyrre *in situ* kulturlag. Fresing av den største stubben i rom F ble bestemt utsatt til endelig beslutning er fattet med tanke på fremtidig formidling av Bispeborgens nordfløy.

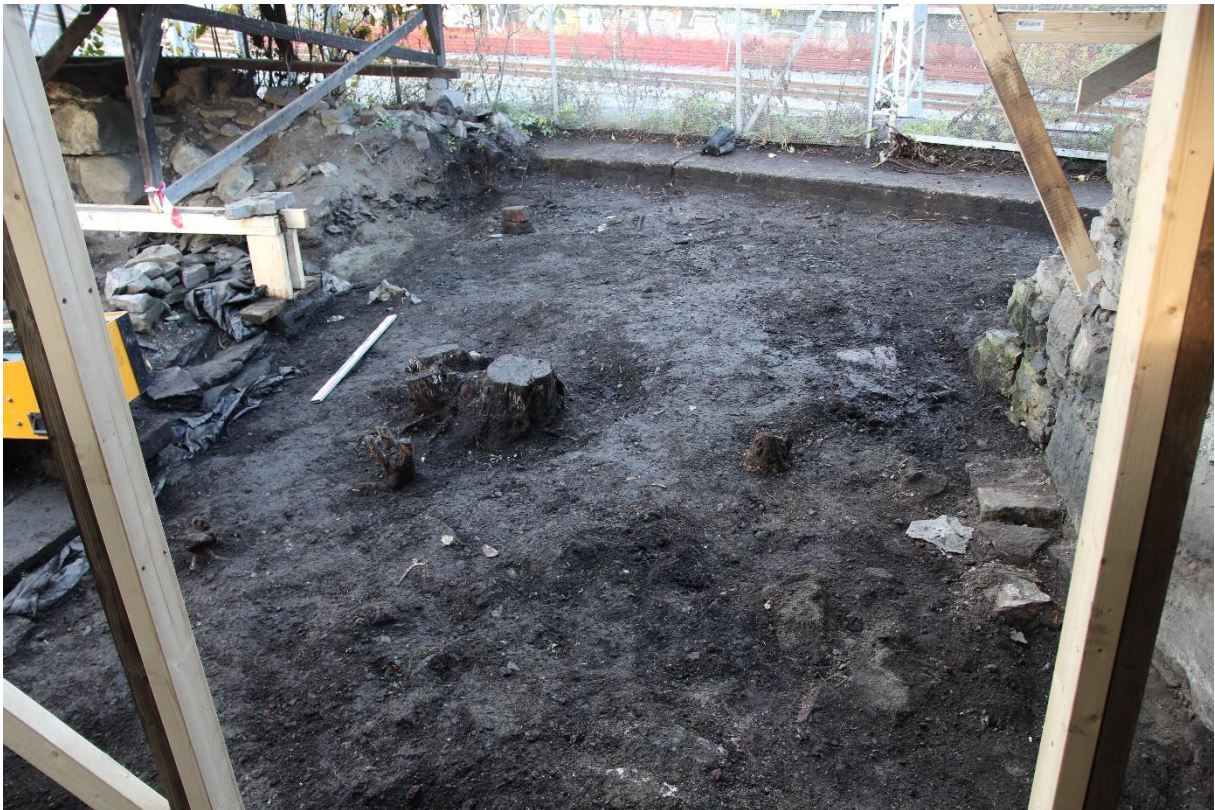
Figur 14: Rom F ferdig opp renset sett mot nord der haugen nå er fjernet og det er gravd ned til samme nivå som i sør. Foto: Cf54085_NIKU_0030.
