FOYNKVARTALET

Arkeologisk forundersøkelse av kulturlagens
bevaringsforhold og bevaringstilstand

Tittel Foynkvartalet Arkeologisk forundersøkelse av kulturlagenes bevaringsforhold og bevaringstilstand	Rapporttype/nummer NIKU Oppdragsrapport 12/2018	Publiseringsdato [Publiseringsdato]
	Prosjektnummer 1021240	Oppdragstidspunkt 18.6.-26.6.2019
	Forsidebilde Arbeidsbilde, S. Halvorsen. Cf53518_NIKU_0081.JPG	
Forfatter(e) Halvorsen, Sunniva Wilberg;Anthony Joseph Dinning (COWI AS)	Sider 93	Tilgjengelighet Åpen
	Avdeling Arkeologi

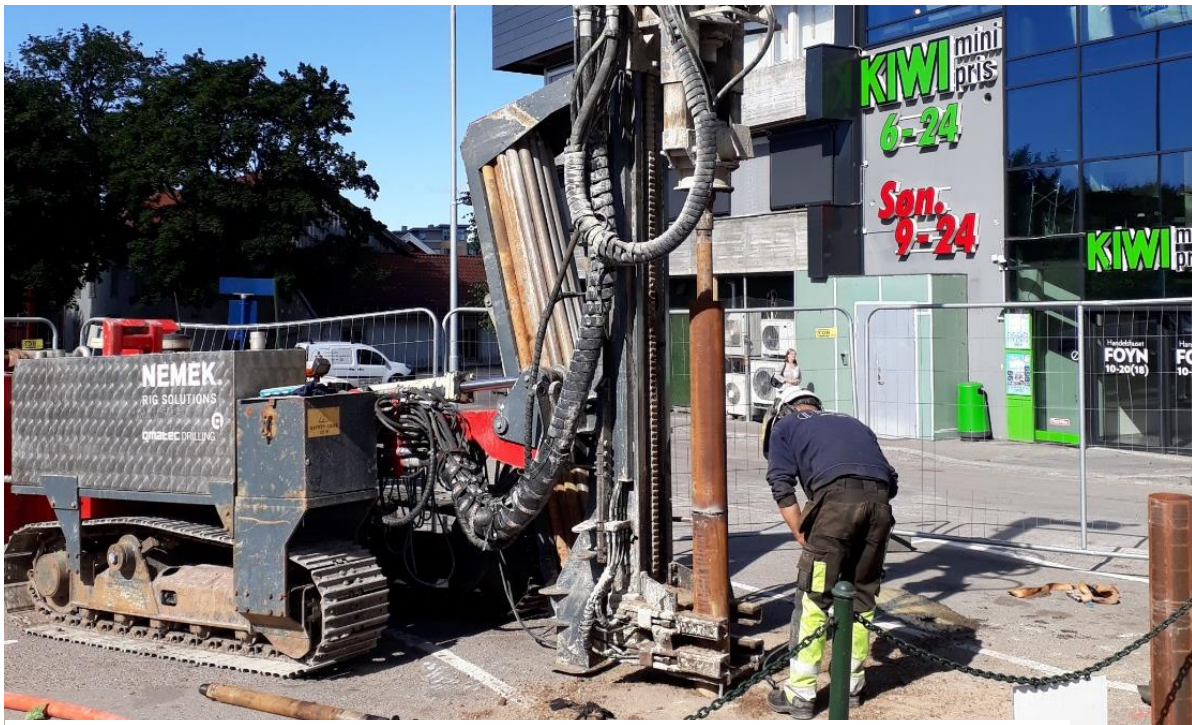
Figur 2 Oversiktsbilde Cf53518_NIKU_0001.jpg

Kulturlag ble påtruffet 160 cm under asfalt. Kulturlagens tykkelse var ca. 1,2 m. Grunnvann ble påtruffet 1,8 m under asfalt.

Toppdekket, **SL3561** (Lag 1) var 4 cm asfalt. Under asfalt var **SL3562** (lag 2), som bestod av 160 cm moderne masser bestående av sand, grus og søppel. SL3562 lå i umettet sone.

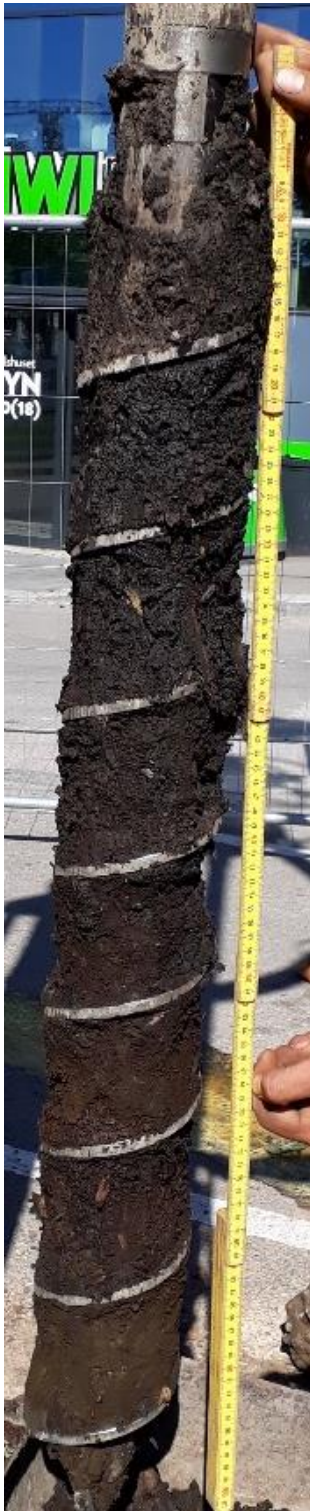
Figur 3 V: Cf53518_NIKU_0002.jpg 1,6 – 2,6 m

Det nederste kulturlaget var **SL3566** (Lag 6). Dette laget var 0,5 m tykt, med kompakt konsistens, delvis mulig å ta ut i blokk. Fargen var lys rødbrun. Laget hadde en middels sterk lukt av sulfider. Fargen skiftet raskt fra lys til mørk ved opptak. Laget tolkes som et aktivitetslag. Det inneholdt steiner, leire, silt, sand, grus og småstein, samt svartbrun humus og møkk. I tillegg var det rester av gress og strå, hår, kvister, treflis, og større trebiter, små fragmenter av tegl. Laget lå i mettet sone, med gode bevaringsforhold (C4).

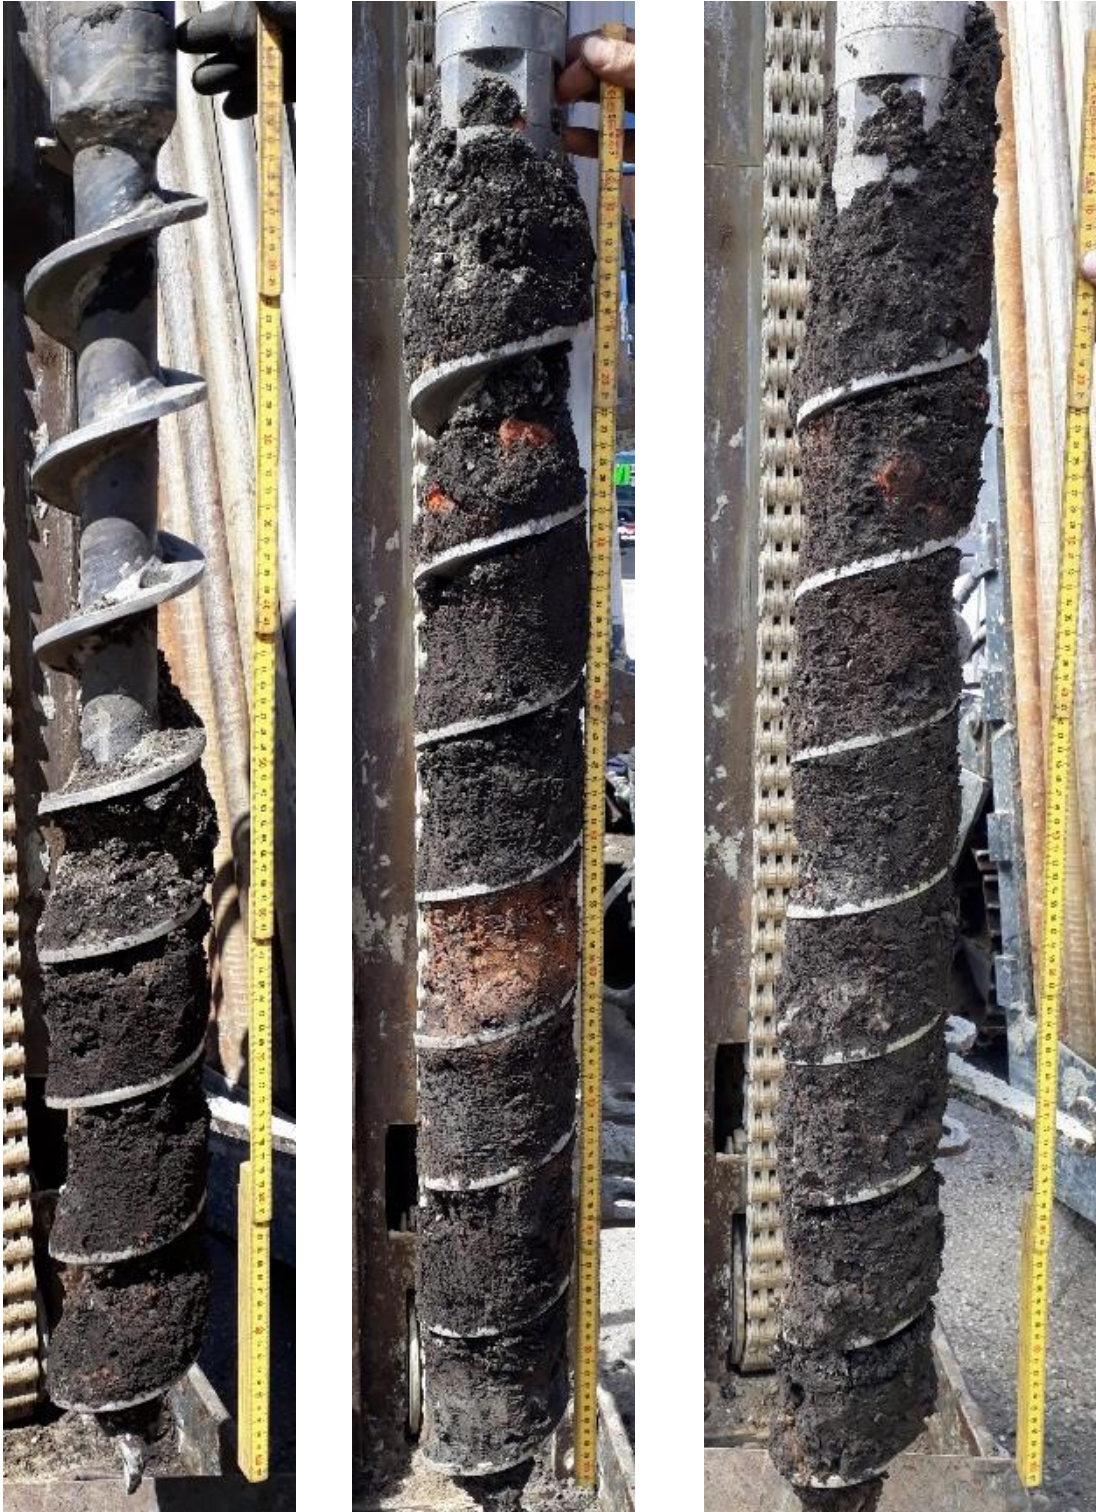
Figur 5 V: 0 - 1m Cf53518_NIKU_0012.jpg M: 5 1-2 m Cf53518_NIKU_0015.jpg H: 2-3 m Cf53518_NIKU_0021.jpg

Det øverste kulturlaget var **SL3614** (Lag 3). Laget var 1 m tykt, og inneholdt dyrebein inkludert 1 tann, middelaldersk keramikk (grønnglasert), et stort stykke taktegl, samt grus og småstein, svartbrun humus/møkk, silt, sand og kull. Laget hadde en brunsvart farge, med svak lukt av jord. Laget skiftet sakte farge fra mørk til lys. Dette tolkes som et utjevningsslag / stabiliseringslag. Laget hadde en fuktig, svampete konsistens. Det lå i umettet sone og hadde dårlig bevaringstilstand (A2).

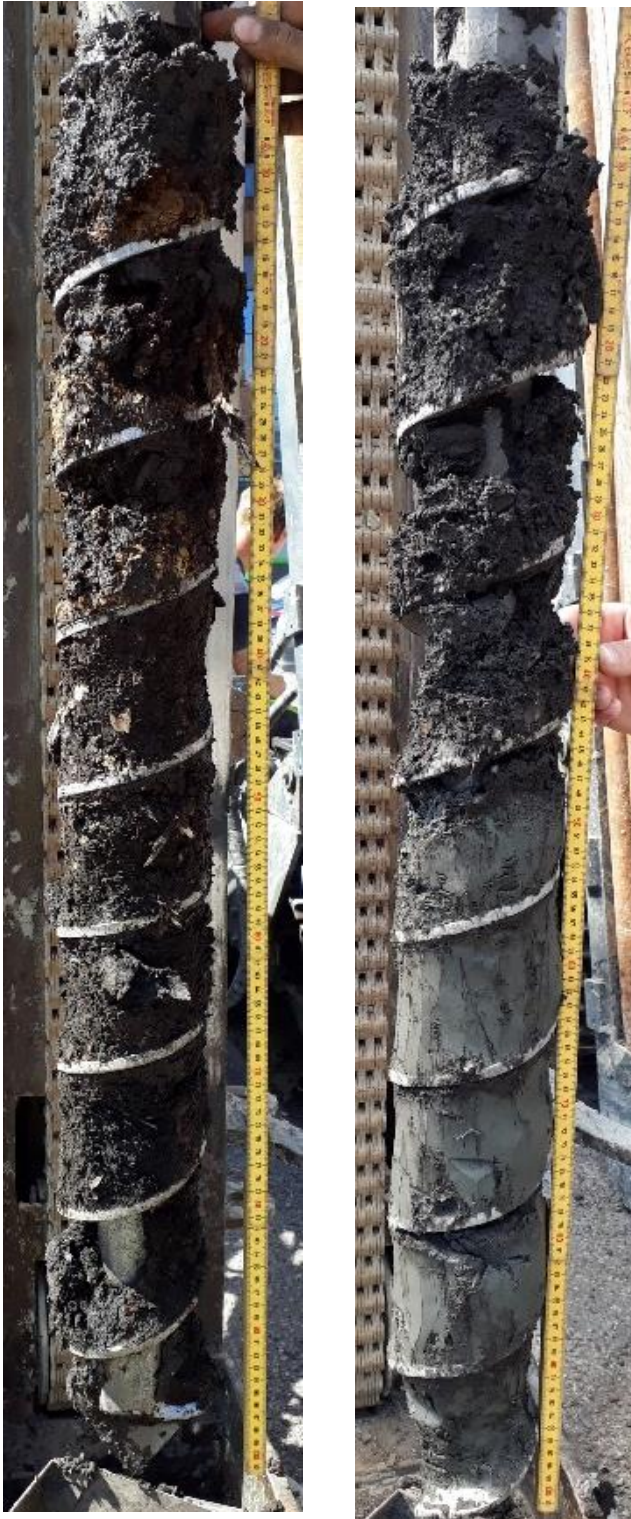
Figur 6 V: 3 - 4 m Cf53518_NIKU_0026.jpg H: 4 - 5 m Cf53518_NIKU_0033.jpg

SL3619 (Lag 8) var et 0,7 m tykt kulturlag, med mørk brun farge. Fargen skiftet raskt fra lys til mørk. Laget luktet svakt av sulfider. Det inneholdt silt, sand, nedbrutt læravfall og dyrebein. Konsistensen var svampete og fuktig. Laget lå i overganssonen, med middels god bevaring (B3). Grunnvann ble påtruffet på mellom 3,2 m og 4,1 m dybde under asfalt.

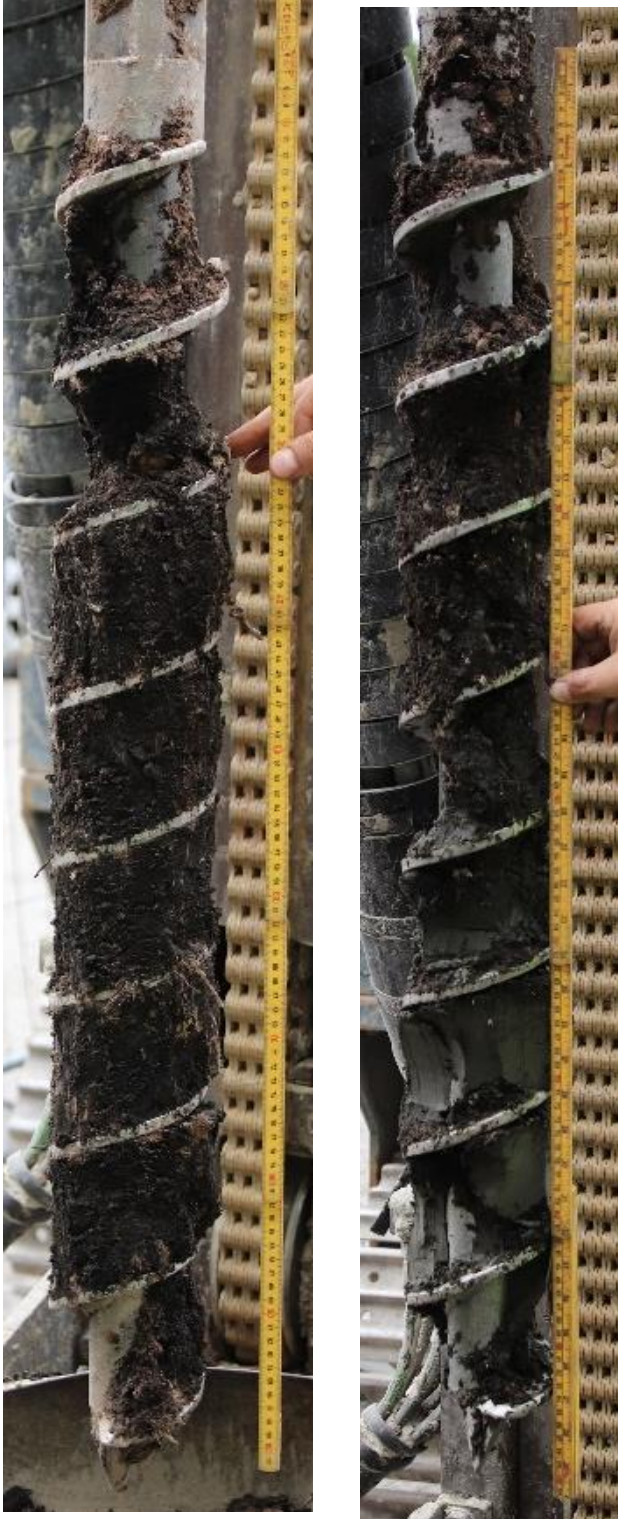
Figur 7 V: 2-3 m Cf53518_NIKU_0036.JPG H: 3-4 m Cf53518_NIKU_0038.JPG

Det nederste kulturlaget var **SL3590** (Lag 4). Dette laget var 0,25 m tykt, med svak lukt av sulfider. Laget stammer fra et avfallsområde/utfylling i bryggekanal. Det inneholdt flis, bein/slakteavfall, grus/småstein, steiner, mose, kvist, svart humus, brun humus/møkk, leire, silt og sand, samt skjell, fiskebein, mose, hasselnøtter og fruktstein. Konsistensen var plastisk, noe tørt. Laget lå i umettet sone med god bevaringstilstand (A4). Fra dette laget ble det datert på hasselnøttskall (P3592). Resultatet viste at laget hører til i perioden 1017-1152 AD. Den høyeste sannsynligheten peker på perioden 1021-1045 AD.

Undergrunnen, **SL3626** (Lag 5) var leire og lå i mettet sone.

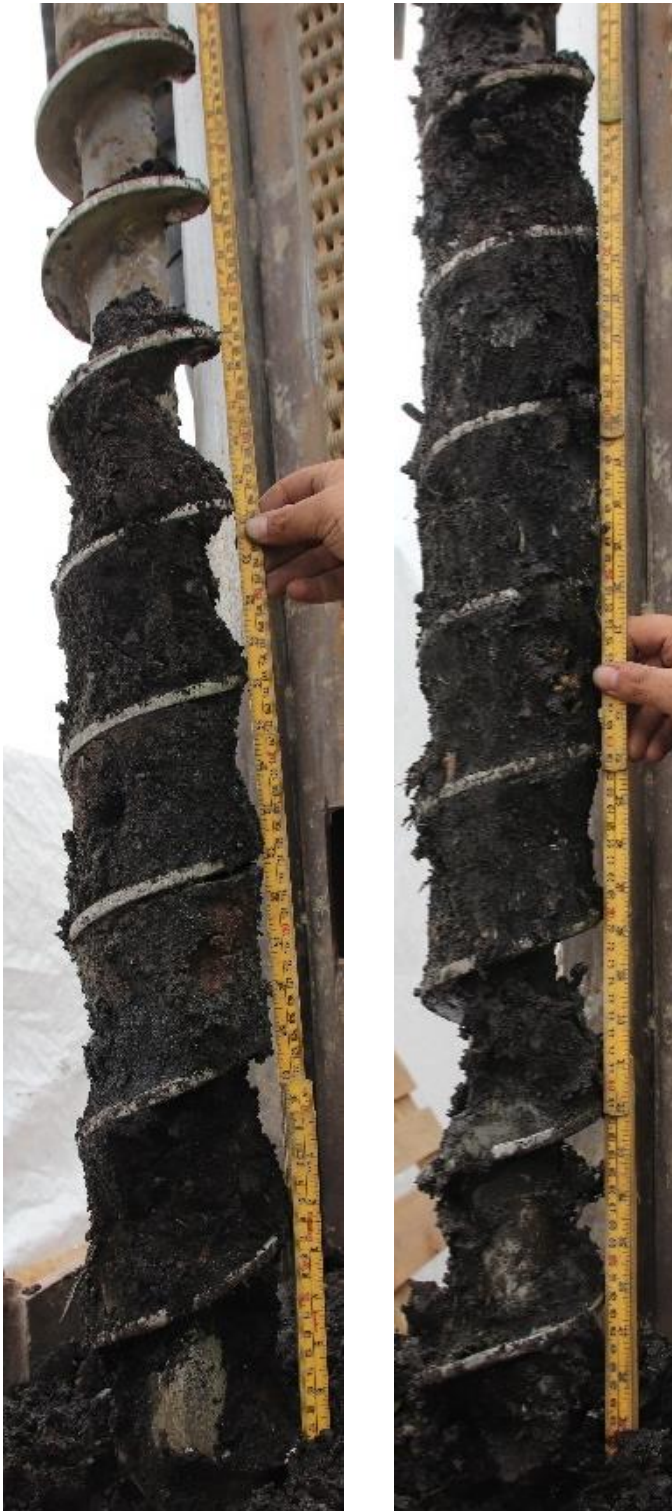
Figur 8 2 – 3 m Cf53518_NIKU_0065.JPG

SL3632 (Lag 9) var et luktfritt kulturlag, 0,23 m tykt. Det bestod av avfallsrester nederst mot leirgrunnen. Laget lå i mettet sone, med gode bevaringsforhold (C4).

Undergrunnen **SL3633** bestod av luktfri leire og silt i mettet sone.

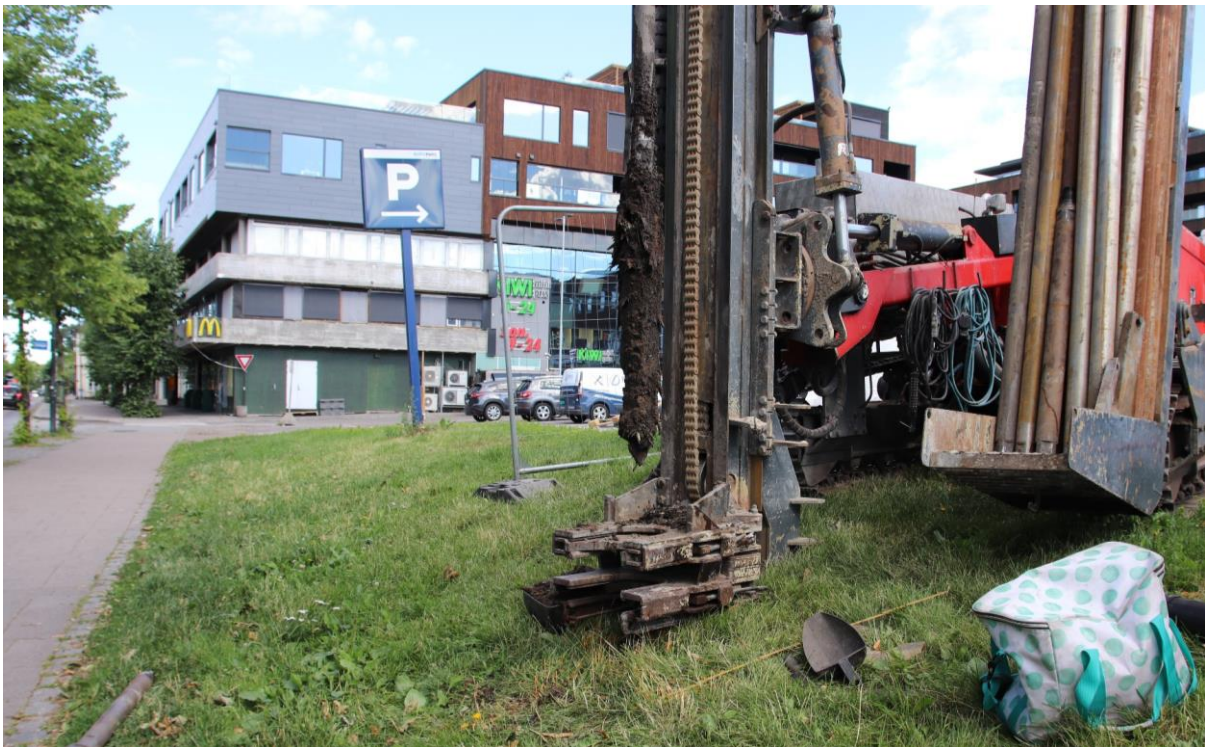
Figur 10 BP5 Foynkvartalet Cf53518_NIKU_0076.JPG

Kulturlag ble påtruffet 1,7 m under markoverflate. Kulturlagsmassene var 1,6 m tykke. Grunnvann ble påtruffet ved 1,8 m under asfalt.

Det øverste laget, **SL3634** (Lag 1) var 0,8 m tykt. Borepunktet lå i gresset mellom parkeringsplass og fortau. Det øverste laget bestod av 60 cm gresstorv og 20 cm matjord. Under matjorda var det ca. 0,9 m etterreformatorisk kulturlag, **SL3635** (lag 2). Dette laget fremstod som et luktfritt, omgravid lag med fyllmasser, inneholdende en del leire og sand. Laget var svartbrunt, tørt, lett humøst, og inneholdt litt kull. Det var heterogent, med linser av treflis, plastbiter og moderne tegl. Laget lå i umettet sone, med dårlig bevaring (A2).

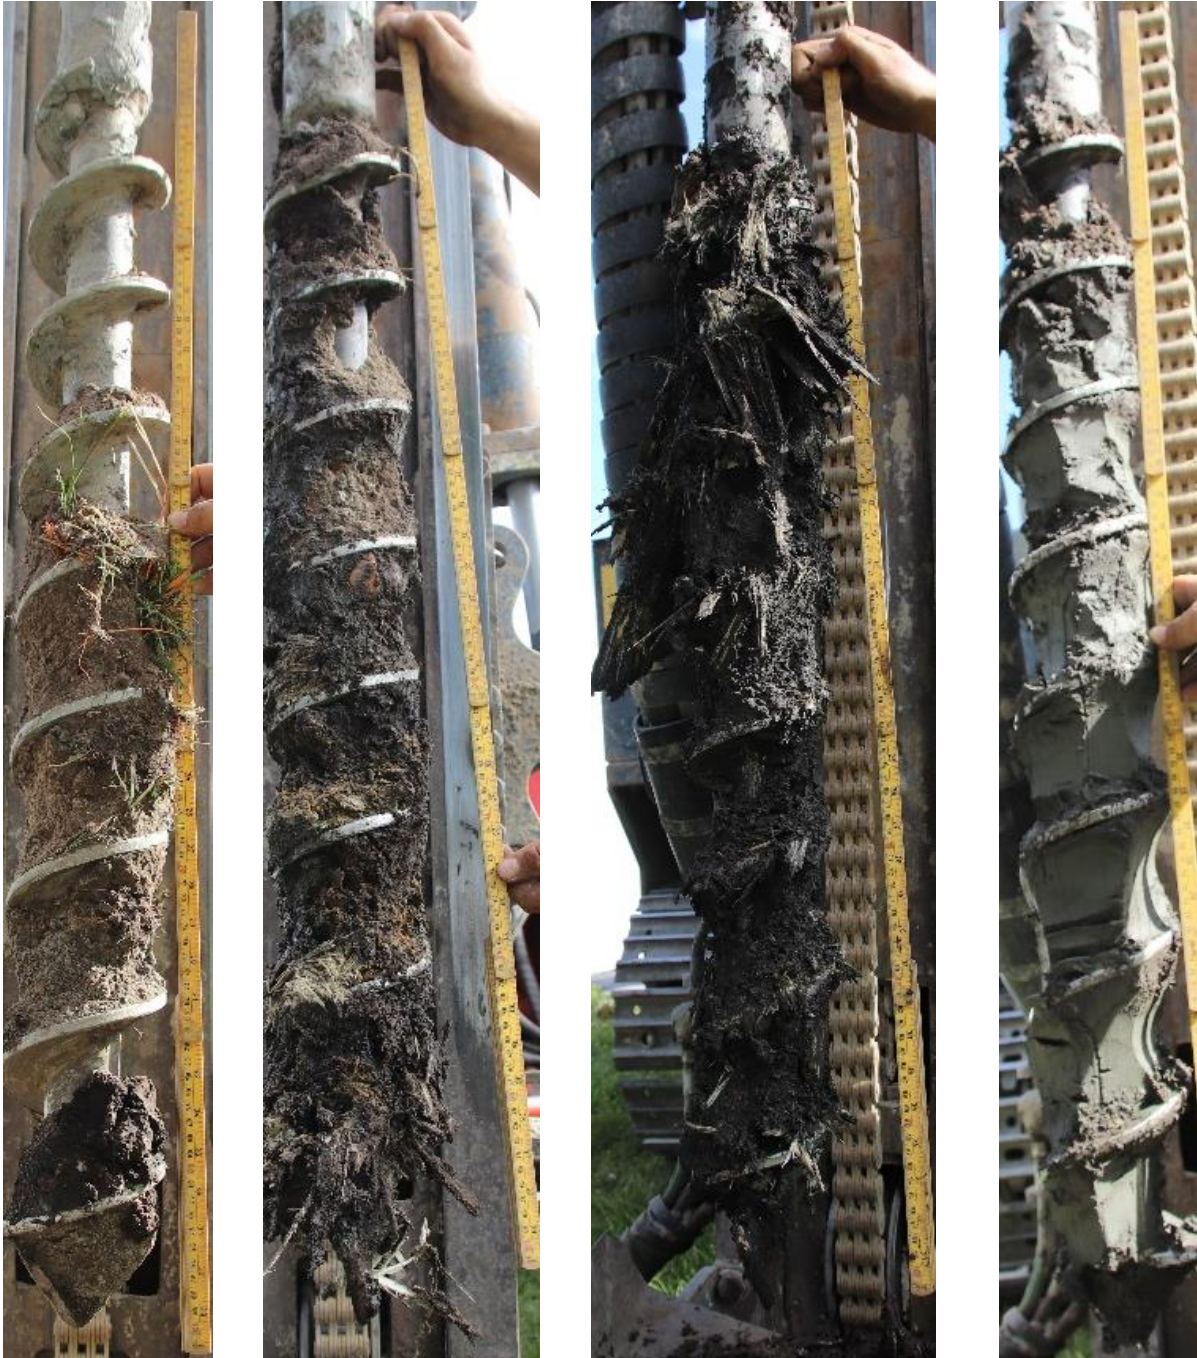
Figur 11 V: 0 – 1 m Cf53518_NIKU_0073.JPG, M. V: 1 – 2 m Cf53518_NIKU_0074.JPG, M. H: 2 – 3 m Cf53518_NIKU_0077.JPG, H: 3 – 4 m Cf53518_NIKU_0078.JPG

Under det etterreformatoriske utfyllingslaget lå **SL3636** (Lag 3). Dette var et lag med mye treverk, trolig fra en trekonstruksjon. Mellom treverket var det luktfri, fuktig sand og grus og humus, med løs, lett plastisk konsistens. Laget var luktfritt, og lå i mett sone med middels til god bevaring (C3-4). Laget var 0,75 m tykt. Fra laget ble det sendt inn en dateringsprøve, P3608 (P80). Dateringsmaterialet bestod av gran med egenalder 1-5 år. Laget ble datert på furutre (P3608) til 1119-1212 AD. Dateringen kan eventuelt trekkes ned til 1044, men høyest sannsynlighet er det for en datering til 1151-1187 AD.

Deretter kom kulturlaget **3637** (Lag 4). Dette var et gråbrunt lag med svak lukt, mye flis- og trerester og nøtteskall, samt sand, grus og bark. Laget tolkes som utfyllingslag i havneområde, med mye kvist, huggflis, skjell, møkk, kull, humus og litt leire. Laget hadde løs, litt plastisk konsistens. Det var 0,85 m tykt og lå i mett sone. Bevaringstilstanden var god (C4). Laget ble datert på hasselnøttskall (P3609) til perioden 1036-1161 AD. Høyest sannsynlighet er det for en datering til 1045-1094.

Undergrunn, **SL3638** (Lag 5) bestod av luktfri grålig leire og silt. Denne lå i mett sone.

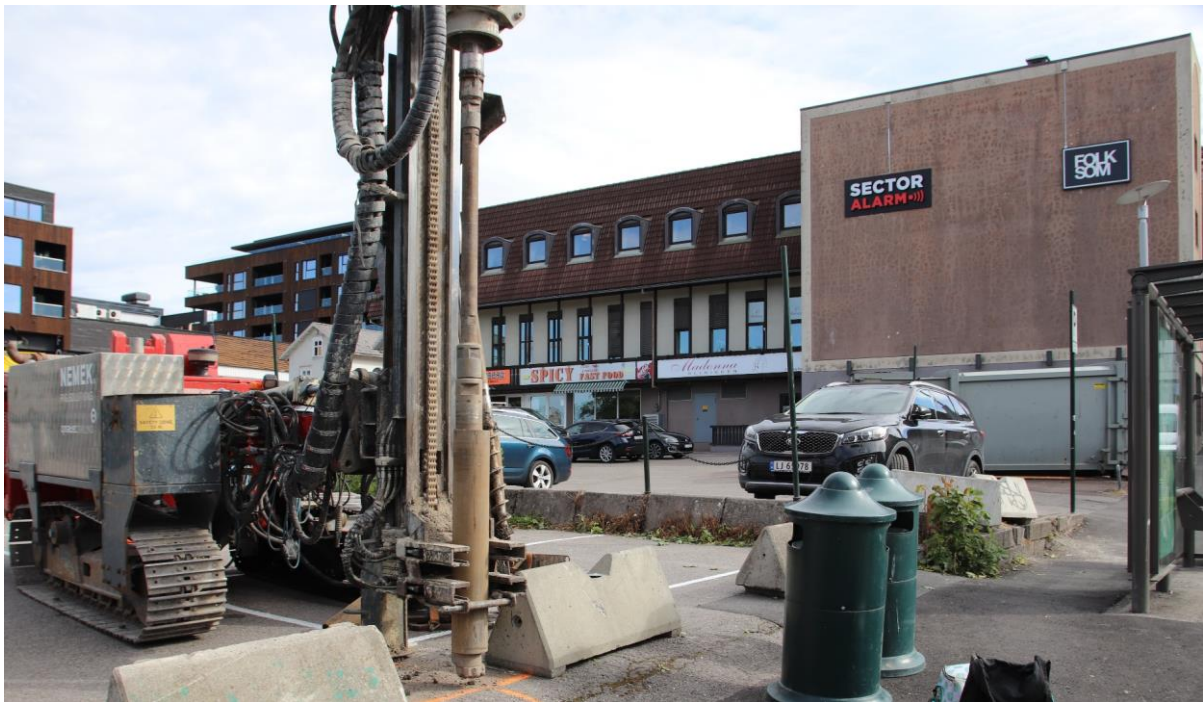
Figur 15 BP7 Foynkvartalet Cf53518_NIKU_0048.JPG

Det øverste kulturlaget ble påtruffet 0,8 m under markoverflate. Det var ca. 2,5 m tykke kulturlagsmasser i borepunktet. Grunnvann ble påtruffet på ca. 2,5 m dybde.

Det øverste laget var **SL3549** (Lag 01). Dette var 0,78 m tykt og bestod av moderne masser i umettet sone.

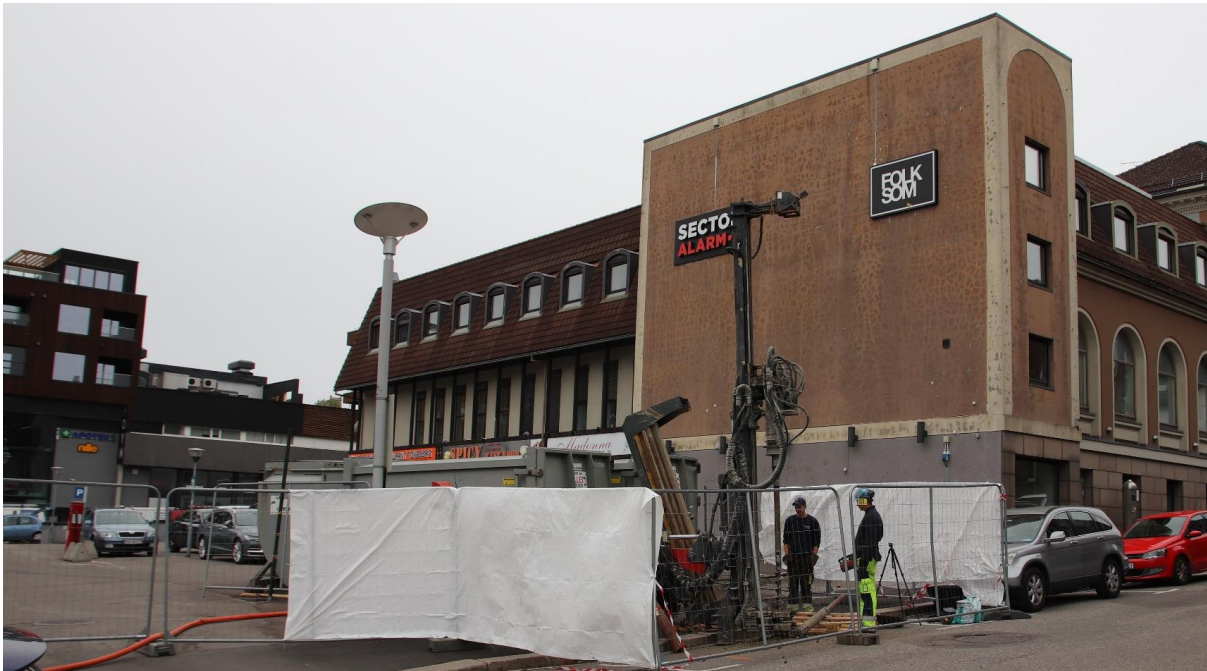
Figur 19 BP8 Foynkvartalet Cf53518_NIKU_0042.JPG

Kulturlag ble påtruffet 1,3 m under markoverflate. Kulturlagsmassene var 1,1 m tykke. Grunnvann ble påtruffet ved ca. 1,5 m dybde. Det ble nedsatt filter for miljøovervåkning ved dybde 1,4 – 2,4 m.

Det øverste laget var **SL3662** (Lag 01), som var 1,3 m tykt og bestod av moderne fyllmasser. Under dette lå **SL3663** (Lag 1), som var 0,3 m tykt og tolkes som et etterreformatorisk kulturlag. Dette lå i umettet sone med dårlig bevaring (A2).

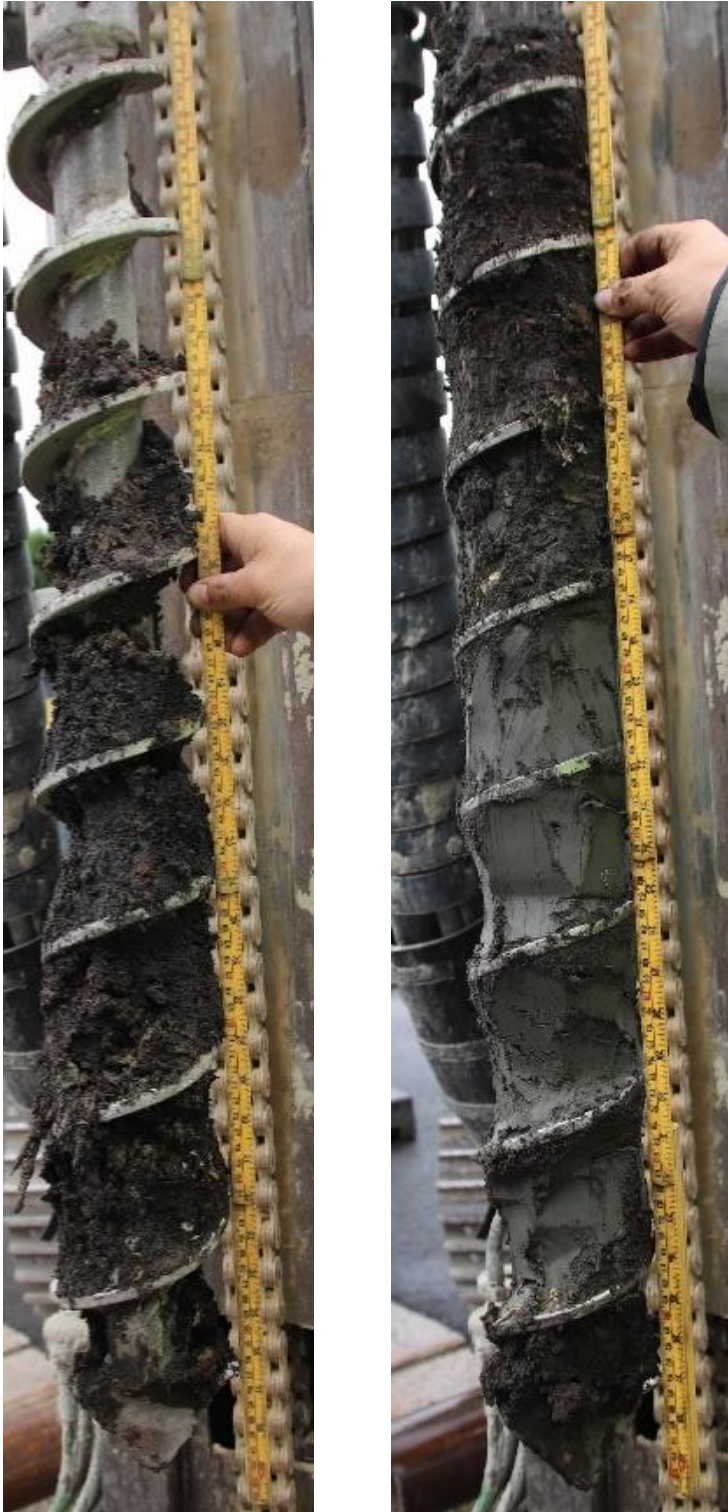
Figur 20 V: 1-2 m Cf53518_NIKU_0045.JPG H: 2 – 3 m Cf53518_NIKU_0047.jpg

Det siste laget over undergrunn var **SL3604** (Lag 5), som var et 25 cm tykt luktfritt avfallslag. Dette lå i overgangssonen og hadde god bevaring (B4). Laget ble datert på et hasselnøttskall (P3605), til 1080-1152 AD, eventuelt 1018-1052 AD. Dette kan sannsynligvis innskrenkes til 1022-1045 AD. 1096-1120 har nesten like høy sannsynlighet.

Undergrunnen var **SL3668**, som bestod av grå leire og silt i mettet sone.

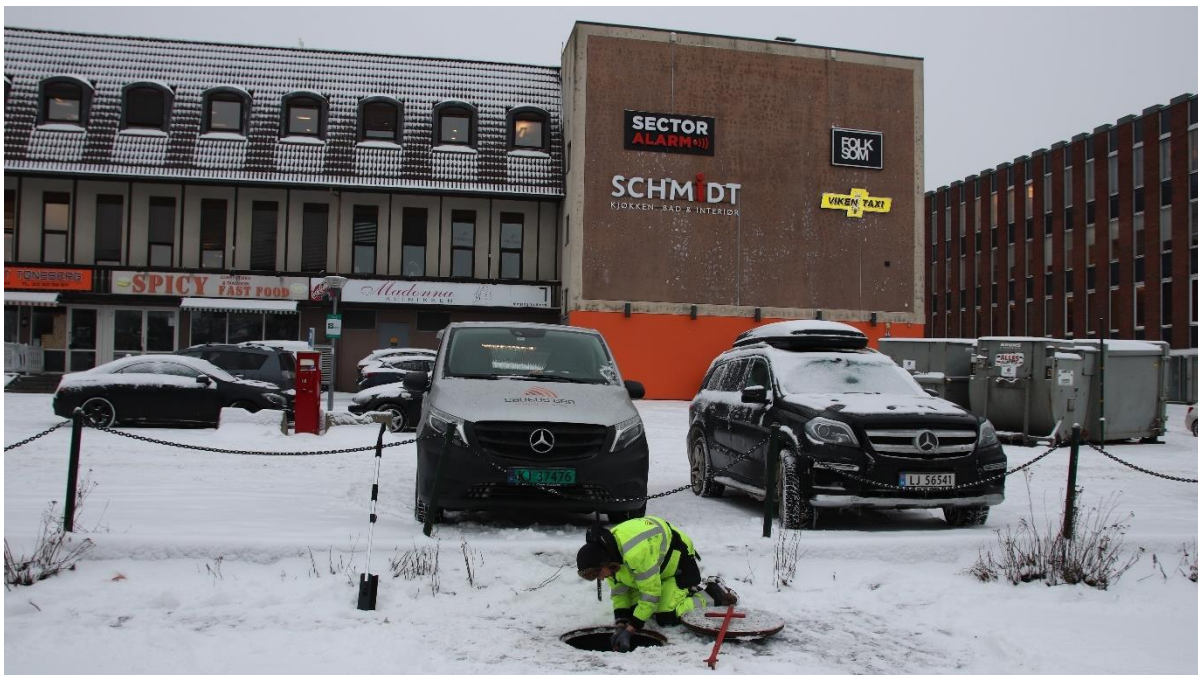
Figur 21 BP 6 Cf53518_NIKU_0082.jpg

Sonder for miljøbrønner ble satt ut 16. januar 2019. Ansvarlig for etablering av miljøbrønn var Mike Voellmecke fra Cautus Geo AS. Logging løper fra denne dato. Ved utsetting av sonder var det snø og is på parkeringsplassen, så det var noe utfordrende å finne brønnene. Før montering ble toppen av foringsrøret kappet ned, og det ble borret en slisse i siden på røret, hvor ledningen ble ført inn i røret. Loggerskapet ble lagt stabilt på rygg over røret.

Borehull	Filterdybde
2	3,2 – 3,3 m
4	3 - 4 m
6	1,5 – 2,5 m
8	1,4 – 2,4 m

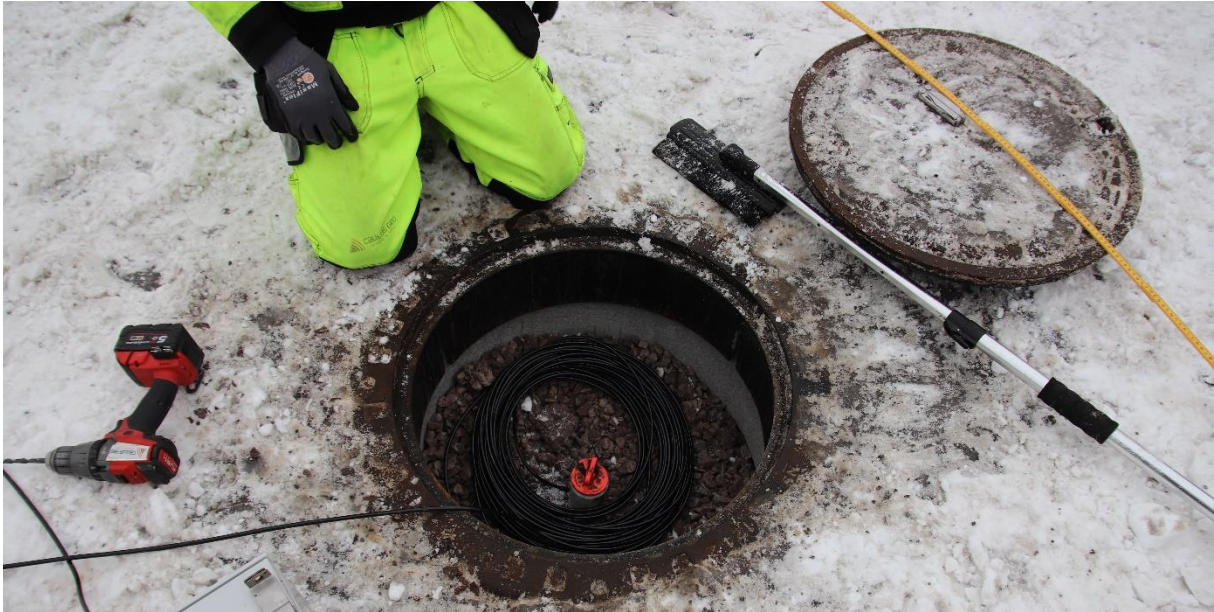
Figur 24 50 m kabel ligger i hver kum Cf53518_NIKU_0086.jpg

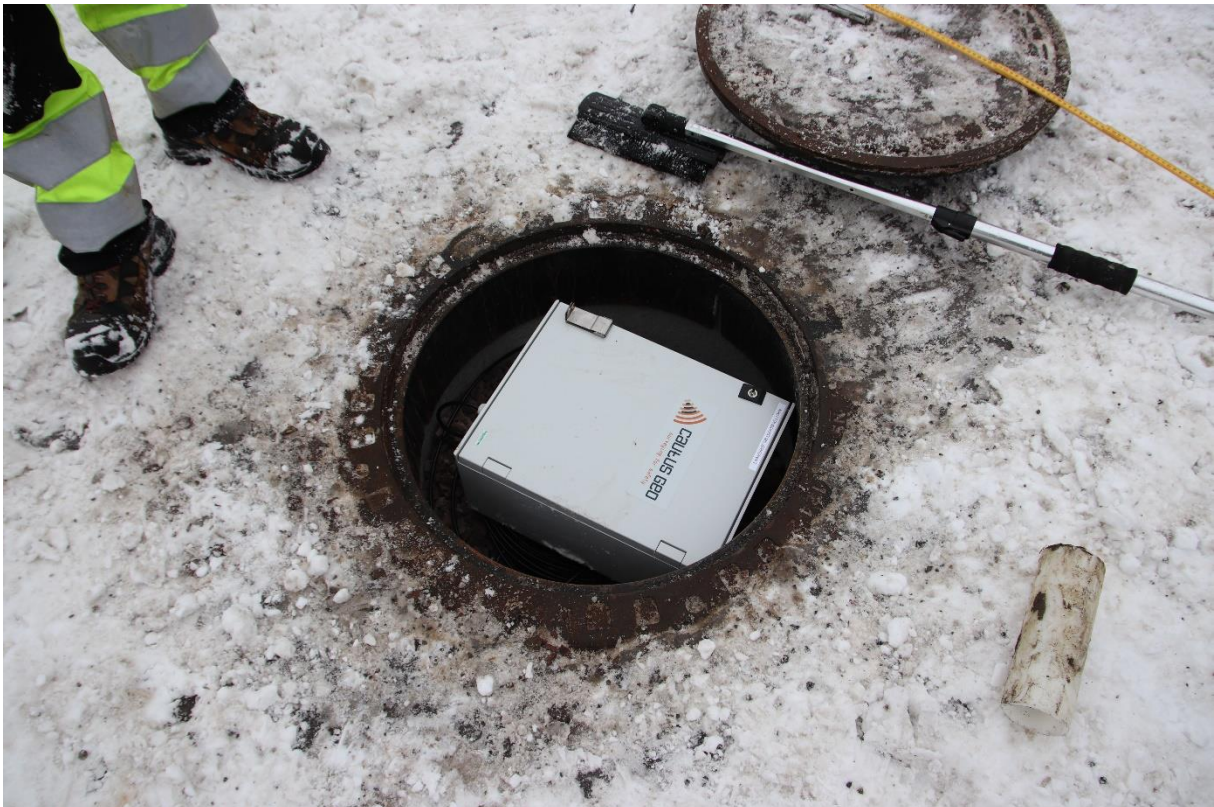
Figur 25 Loggerskap ligger i kum, BP 2. Cf53518_NIKU_0087.jpg

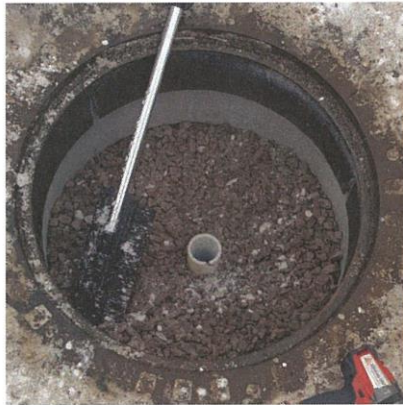
For å kunne plassere loggerskap under bakken, ble det installert kummer rundt toppen av miljøbrønnene. Kummer ble plassert slik at miljøbrønnen ligger rett i midten av kumringen. Det hadde vært gunstigere med tanke på skaplassering hvis brønnene hadde ligget nærmere kanten av kumringen, men for å skape plass til loggerskap ble brønnene kappet så lavt som mulig. Et eksempel vises i figur 2.

Fig. 2: Eksempel på kumring ovenfor miljøbrønn

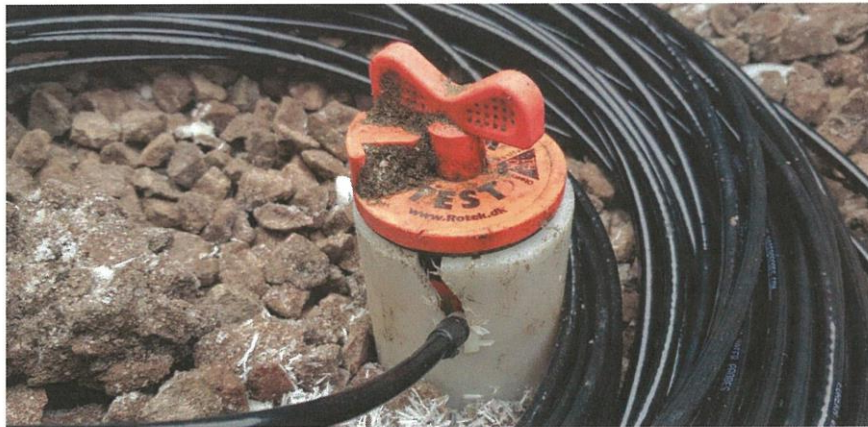
Kabelføringer til brønnene ble gjort ved å skjære en kort kanal på toppen av brønnrøret like under lokket som forsegler brønnen. Kabelbånd og teip brukes for å feste instrumentet slik at sensorene ligger på dybdene spesifisert av NIKU.

Fig. 3: Eksempel på kabelføring
