DEG42 OG DEG43 – MILJØOVERVÅKING

Overvåking av grunnvann fra miljøbrønner i arkeologiske kulturlag i Dronning Eufemias gate, Oslo. Sluttrapport.

Tittel DEG42 og DEG43 – Miljøovervåking Overvåking av grunnvann fra miljøbrønner i arkeologiske kulturlag i Dronning Eufemias gate, Oslo. Sluttrapport.	Rapporttype/nummer NIKU Rapport 207	Publiseringsdato 14.04.2023
	Prosjektnummer 15620150/15621151	Sider 62
	Avdeling Arkeologi	Tilgjengelighet Åpen
Forfatter(e) Hovd, Line	ISSN 2703-7797 ISBN 978-82-8101-353-7	Oppdragstidspunkt / periode utført 2010–2018
	Forsidebilde T.v.: Boring ved DEG42. Foto: niku_ark_nr_308828. T.h.: Boring ved DEG43. Foto: Cf54088_NIKU_07.

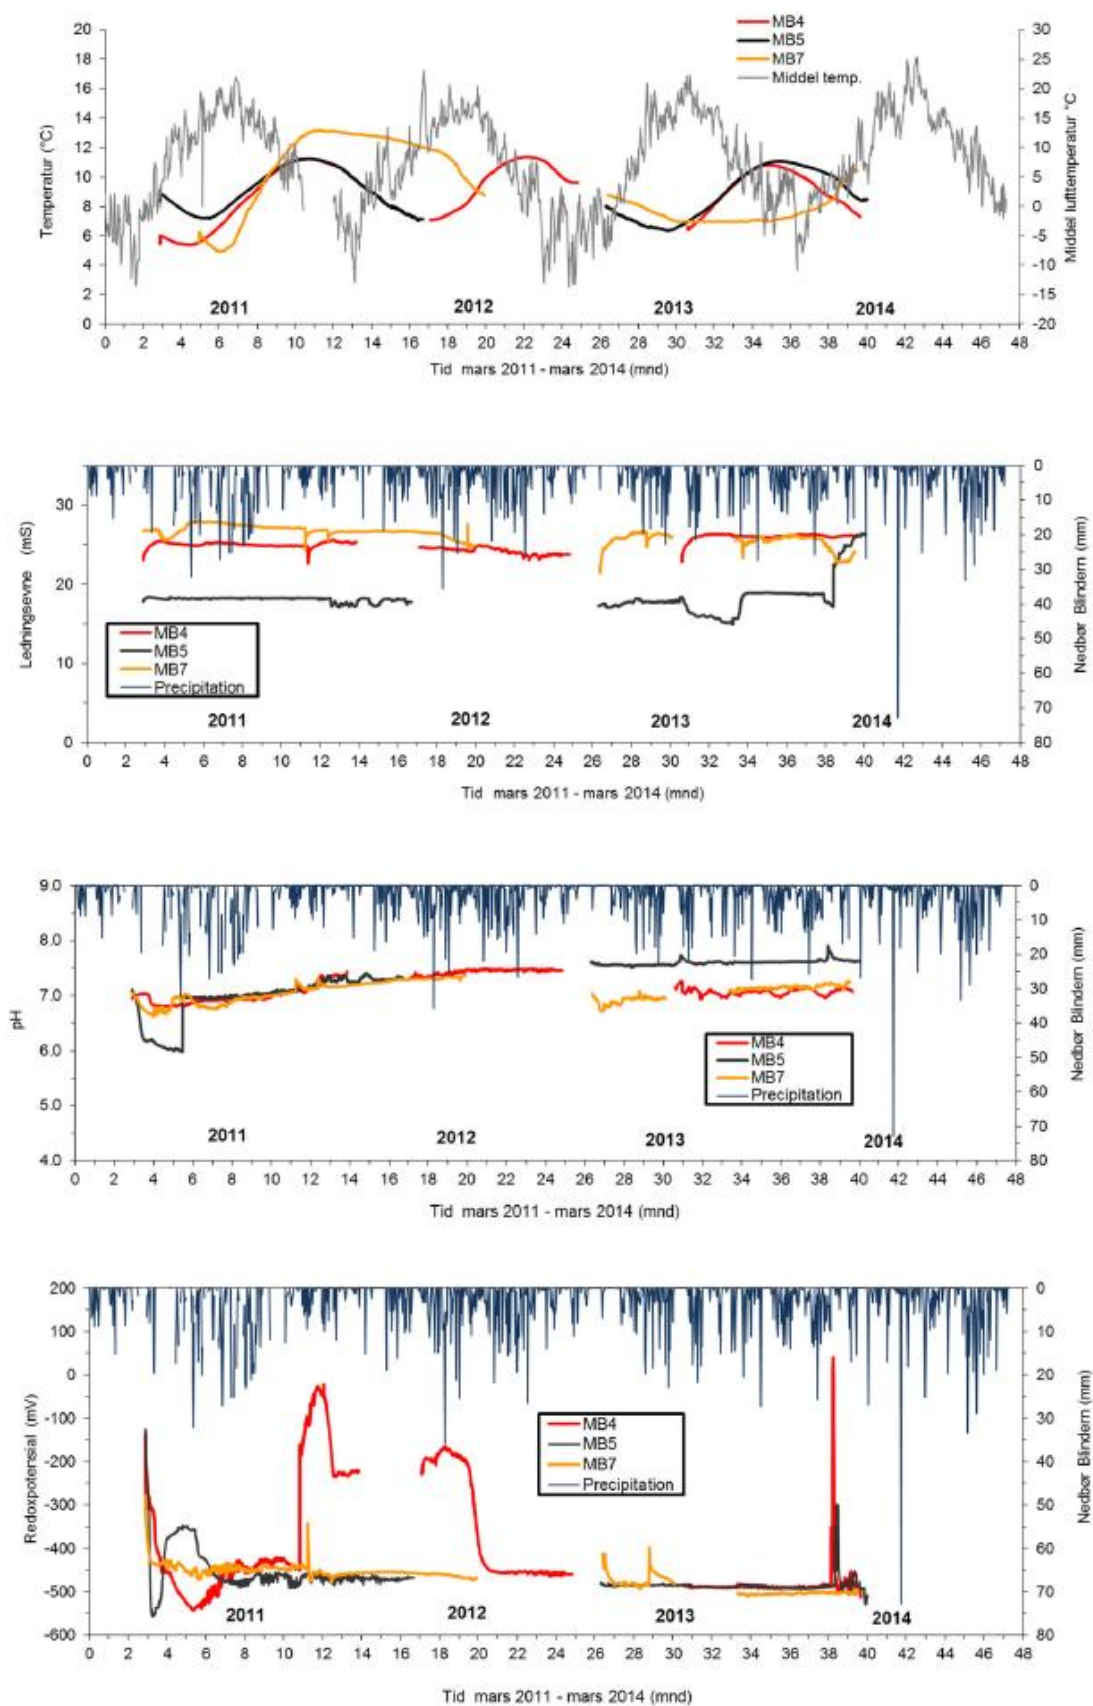
pH	MB4	MB5	MB7	Ledningsevne	MB4	MB5	MB7
					mScm ⁻¹	mScm ⁻¹	mScm ⁻¹
Min	6.8	6.0	6.6	Min	22.6	14.9	21.4
Max	7.5	7.9	7.4	Max	26.3	26.4	27.9
Median	7.0	7.2	7.0	Median	25.0	18.2	26.9
Gj.Snitt	7.1	7.1	7.0	Gj.Snitt	25.1	18.2	26.8

Figur 3: Grunnvannets temperatur, ledningsevne, pH og redoksforhold i miljøbrønnene MB4, MB5 og MB7 fra mars 2011 og til mars 2014, sammenstilt med døgnmiddel utetemperatur og mm nedbør per dag, data fra www.yr.no (Bergersen 2020).

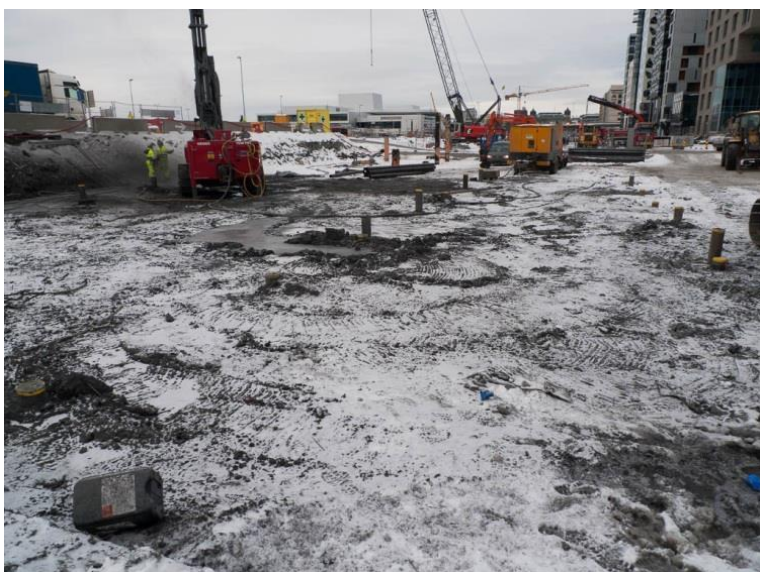
Området hvor brønn MB3 var tidligere, ny byggeplass med pæler er i ferd med å etableres. Foto: NIBIO.

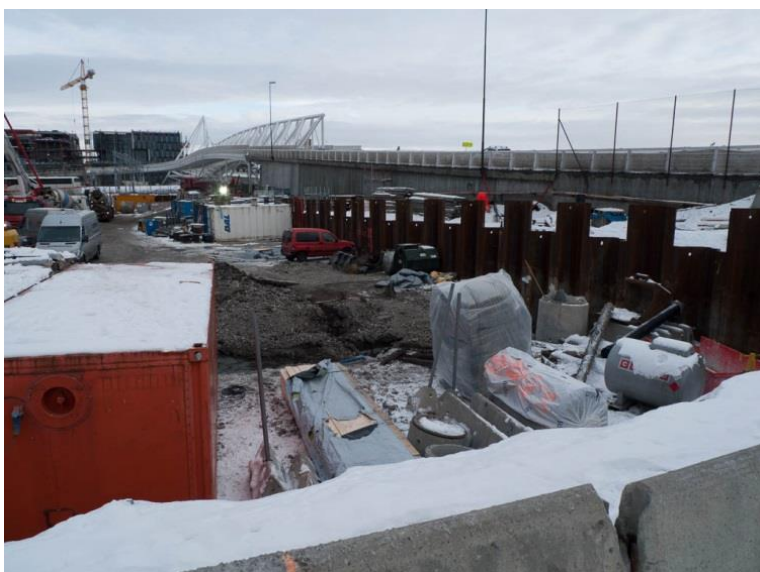
Området ved miljøbrønn MB4. Brønnen har ikke vært lett tilgjengelig pga. bygging av ny spunt og anleggsarbeider. Foto: NIBIO.

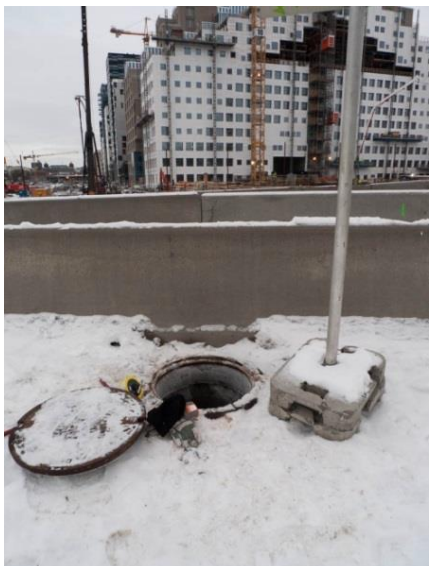
Miljøbrønnen MB7 i Dronning Eufemias gate. Frost i røret. Foto: NIBIO.

I MB5 og MB7 var utstyret skadet i store deler av 2012. Det ble konkludert med at grunnvannet hadde presset seg opp på utsiden av miljøbrønnene, og det ble derfor hull i dataseriene. Etter hvert som veitraseer trådte fram og ble tatt i bruk, ble MB5 og MB7 vanskelig å overvåke videre. Overvåkingen i MB5 og MB7 ble derfor avsluttet mars 2014.

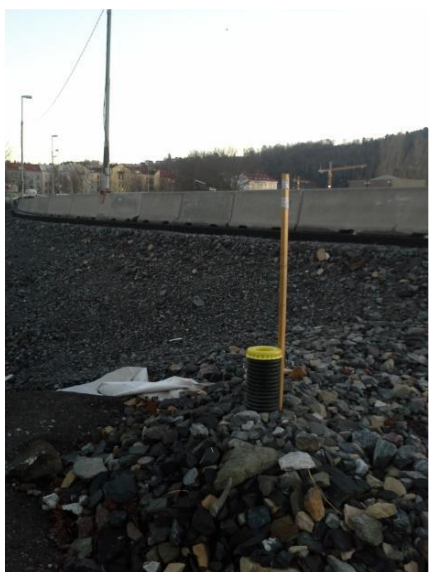
Miljøbrønn MB8 i Dronning Eufemias gate under ferdigstilling av ny veitrase. Foto: NIBIO.

Miljøbrønn MB8 ble etablert i 2013, og i 2014 ble sikring av brønnen utført ved ferdigstilling av veitraseen. Brønnen ble da bygget opp vil være tilgjengelig på fortausnivå til den nye veibanen. MB8 ble videre undersøkt i juni 2015, og det ble skiftet batteri. I april 2016 sluttet MB8 å kommunisere. Dataloggeren ble tatt inn for undersøkelse i håp om å kunne hente ut data. Ingen data kunne imidlertid hentes ut, da det ikke var mulig å få kontakt med loggeren. Årsaken kan ha vært fuktskade på elektroniske komponenter. Det ble satt ut en ny logger i løpet av 2016 som fortsatte målingene ut den resterende måleperioden.

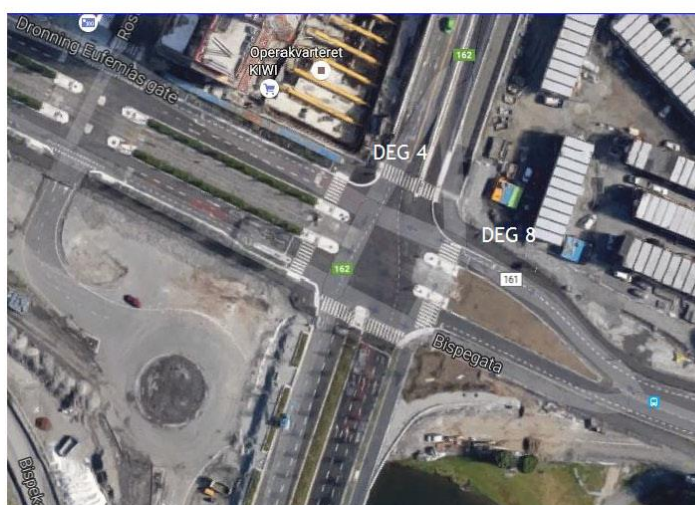
Figur 3. Oversikt over miljøbrønner ved Bispegaten, Bjørvika, Oslo. Eldre miljøbrønnene DEG 4 ved nybygg, og den nye på fortau av Bispegata DEG 8. (Foto Google Earth)

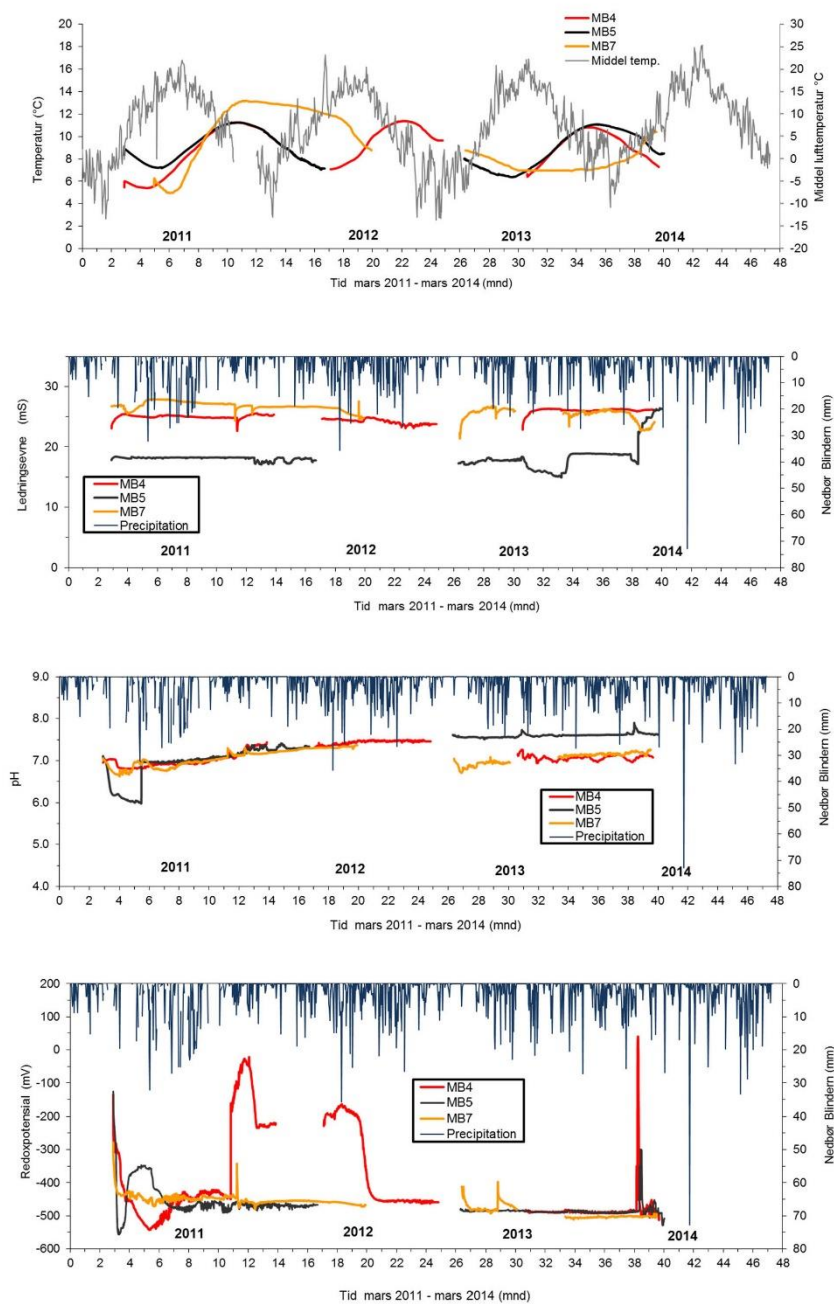
For alle tre miljøbrønnene MB4, MB5 og MB7 viser negativt redokspotensialet i grunnvannet og at kulturlagene ikke tilføres oksygenrikt grunnvann som kan starte nedbrytningsprosesser av kulturlagene. I brønn MB4 har redokspotensialet variert noe mer gjennom måleperioden, men beregnet gjennomsnitt har vært -420 til -450 mV i starten av 2014. Dette kan ses i sammenheng med liten senkning av grunnvannsnivået i samme periode (Figur 4 & figur 5). Redokspotensialet i MB4 har stabilisert seg på ca. -420 mV i løpet av perioden 2012 og mars 2014 og lå på samme nivå som MB5 (-460mV) og MB7 (-450mV). Ingen av brønnene viser at oksygen har trengt ned i grunnvannet og påvirket nærliggende kulturlag i måleperioden. Beregnet min, max, gjennomsnitt og medianverdier av redoksforholdene er beregnet i perioden 2011 til mars 2014, og vist for alle tre brønner (Tabell 2).

Figur 5. Grunnvannets temperatur, ledningsevne, pH og redoksforhold i miljøbrønnene DEG (MB4, MB5 og MB7) fra Dronning Eufemias gt. Bjørvika mars2011 og til mars 2014 sammenstilt med døgnmiddel utetemperatur og mm nedbør per dag, data fra www.yr.no

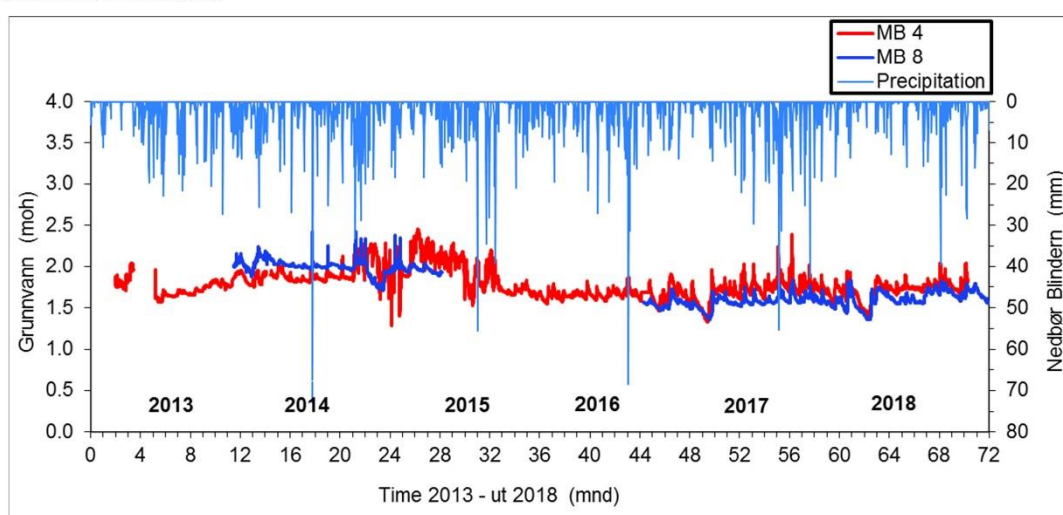
Figur 6. Grunnvannshøyde målt i moh. fra miljøbrønnene MB4 og MB8, Dronning Eufemias gt. i Bjørvika 2013 ut 2018 sammenstilt med mm nedbør per dag målt i samme periode (data fra www.vr.no). MB8 ble etablert og startet des. 2013, trøbbel med utstyret ga manglende data fra mai 2015 til sept. 2016.

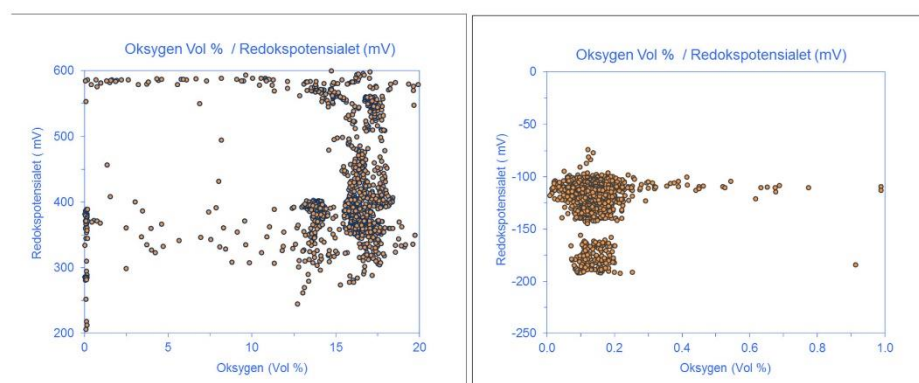
Overvåking av kulturlag i umettet sone mellom godt bevarte og dårlig bevarte kulturlag viser et annet bilde. Figur 10 viser at i tørrere dårligere bevarte kulturlag viser målinger med høyere redokspotensialet mellom +300 til +650 mV som igjen viser høyere innhold av oksygen på 12-18 volum %. Dette indikerer igjen at måles redoksverdier under +200 mV beskyttes kulturlagene bedre ved at lite oksygen er tilgjengelig. I tillegg lav temperatur omkring 10 grader vil også gi lav nedbrytingsrate for organisk materiale (Hollesen & Matthiesen, 2011, Petersén & Bergersen 2016).

Figur 10. Eks på punktdiagram og korrelasjon mellom målt redokspotensial verdier og innhold av oksygen målt optisk i godt bevart og ikke godt bevart kulturlag i umettet sone. Redokspotensialet på -100mV og nedover viser at hovedtyngde av oksygenkonsentrasjonen registrert ligger mellom 0,05 til 0,2 Vol % i godt bevarte kulturlag (til venstre). I dårligere bevarte kulturlag med redokspotensialet fra +250mV og oppover ble det målt hovedtyngde på 12-18 Vol % oksygen (høyre side) (Bergersen, 2018, upubliserte data fra overvåking i umetta sone langs Follobanen).
