FARGEUNDERSØKELSE AV STÅLVINDU

Stortingsgata 28, Oslo

Tittel Fargeundersøkelse av stålvindu Stortingsgata 28, Oslo	Rapporttype/nummer NIKU Rapport 2023/200	Publiseringsdato 20.03.2023
	Prosjektnummer 1022580	Sider 9
	Avdeling Konservering	Tilgjengelighet Åpen
Forfatter(e) Anne Braun, konservator NKF-N	ISSN 2703-7797 ISBN 978-82-8101-347-6	Oppdragstidspunkt / periode utført Mars 2023
	Forsidebilde Tversnitt av malingslagene fra stålvindu, Anne Braun, NIKU

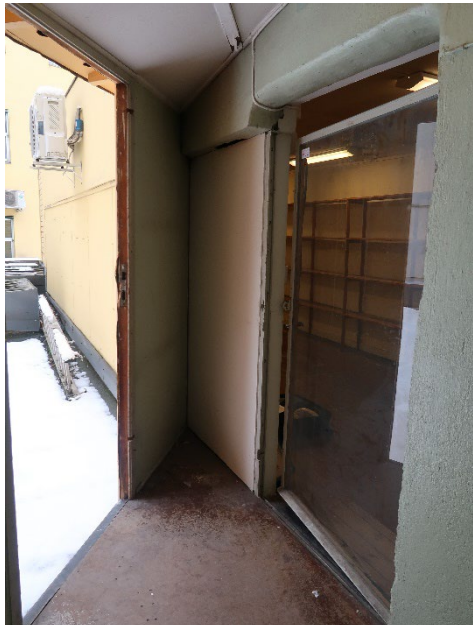
Foto 1: Stålvindu med den malte siden

Vinduet har utvendig mål på 0,95 m x 1,62 m, lysmål er 0,87 m x 1,53 m. Rammen er 4,8 cm bred. Dette vinduet har i dag en hvit farge på ene siden (bilde 1), mens inn mot lagerrommet er stålet ubemalt (bilde 2).

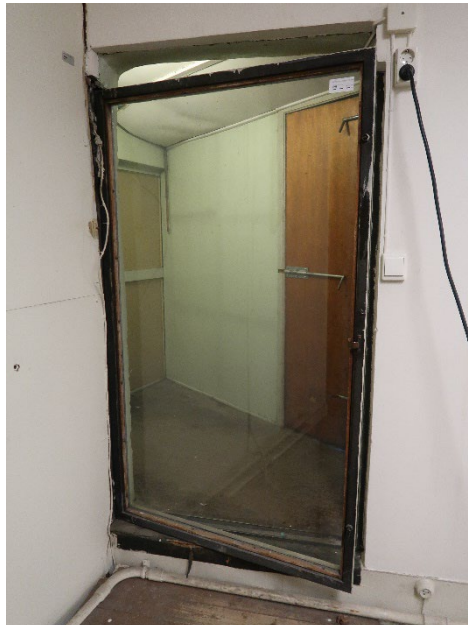
Foto 2: Stålvindu fra siden som ikke er malt inne i lagerrommet

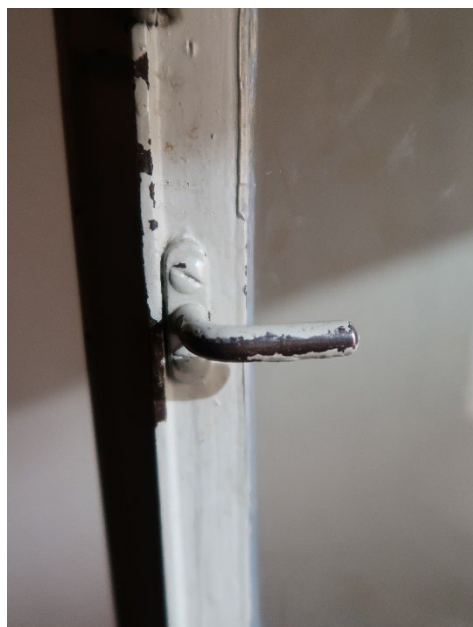
Foto 3: Detalj på vindu
