NASJONALE OPPGAVER: METODEUTVIKLING

Vurdering av metylcellulose og andre celluloseetere
for konsolidering av limfarge. Delrapport 2

Mengshoel, Karen

Tittel Nasjonale oppgaver: metodeutvikling Vurdering av metylcellulose og andre celluloseetere for konsolidering av limfarge. Delrapport 2	Rapporttype/nummer NIKU Rapport 167	Publiseringsdato 01.02.2023
	Prosjektnummer 1022278-05	Sider 42
	Avdeling Konservering	Tilgjengelighet Åpen
Forfatter(e) Mengshoel, Karen	ISSN 2703-7797 ISBN 978-82-8101-314	Oppdragstidspunkt / periode utført 2022
Forsidebilde Materialprøve av limfarge med fluorescensmarkert metylcellulose i mikroskop. NIKU 2022

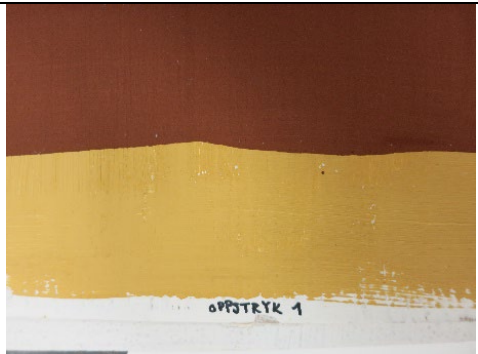
Oppstryk 1 Gul oker	Dobbel limstyrke ifølge Jon Brønnes oppskrift: <ul style="list-style-type: none"> • 45 g limvann • 250 g oker pigment i 270 g vann

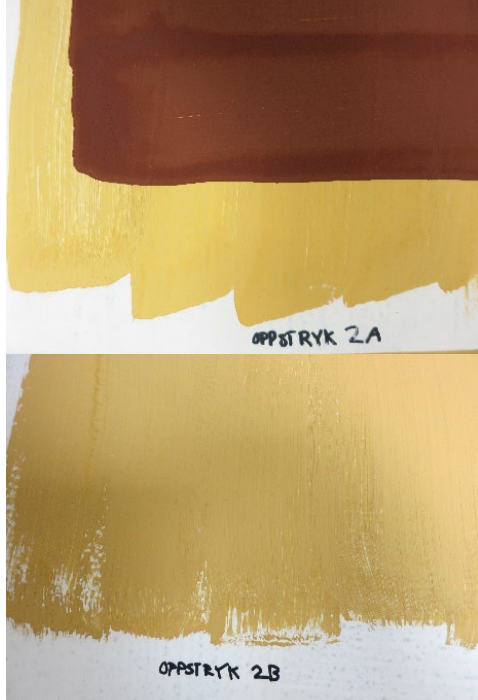
Oppstryk 2 A, B, C Gul oker	Dobbel limstyrke ifølge oppskrift: <ul style="list-style-type: none"> • 45 g limvann • 250 g oker pigment i 280 g vann

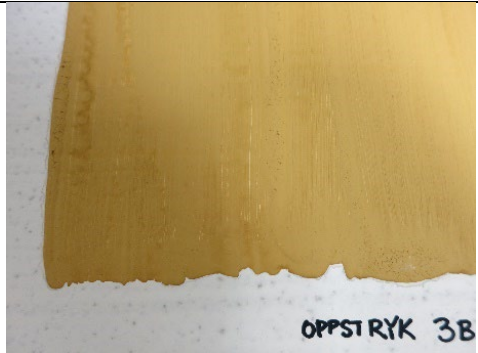
<p>Oppstryk 3 A, B Gul oker</p>	<ul style="list-style-type: none"> • 65 g limvann • 250 g oker pigment i 28 g vann

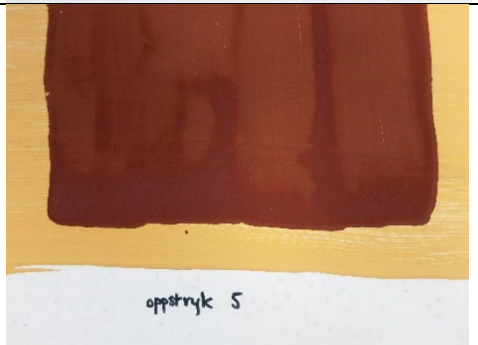
<p>oppstryk 5</p>

<p>OPPSTRYK 4</p>
<p>Oppstryk 5 Brent sienna</p>	<ul style="list-style-type: none"> • 145 g limvann • 250 g oker pigment i 200 g vann

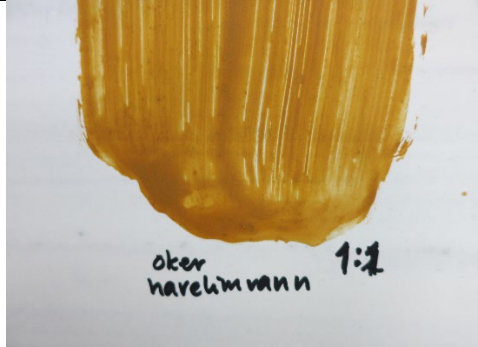
<p>oker harelimvann 1:1</p>
--------------------------------	-------------------------------------	--

<p>Oppstryk 1 Gul oker</p>	<p>1 del limvann, 1 del pigment</p>

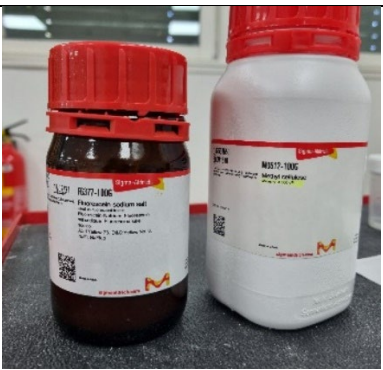
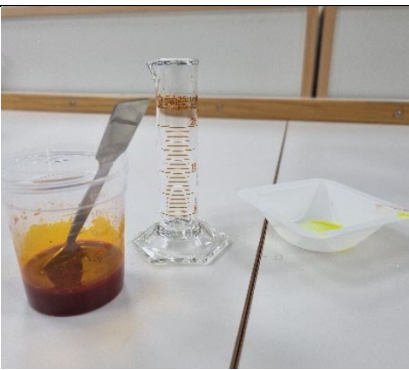
MC og Fluorescein natrium fra Sigma Aldrich	Fluorescein løses i vann i 10% stock solution	0,2 ml av 10% stock solution tilsatt 1 l MC

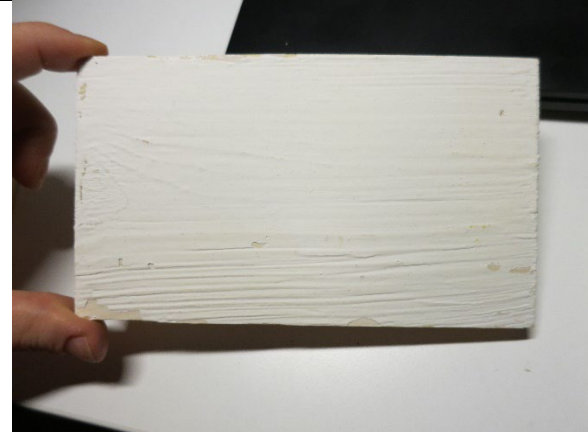
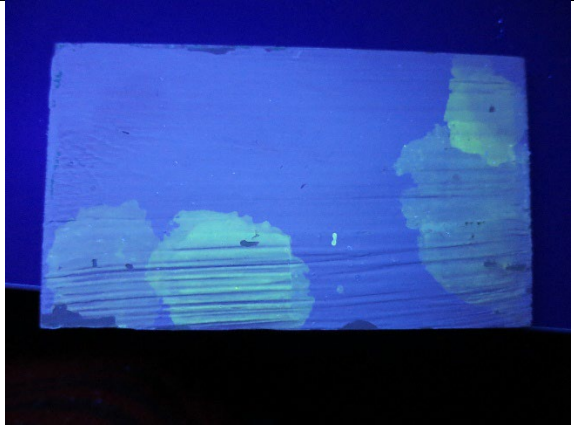
<p>Prøveoppstryk med kritt som pigment, med testkonsolidering med metylcellulose tilsatt fluorescein i normalbelysning.</p>	<p>Prøveoppstryk med kritt i UV. Kritt fluorescerer blått. Fluorescein ses som grønn fluorescens på overflaten.</p>

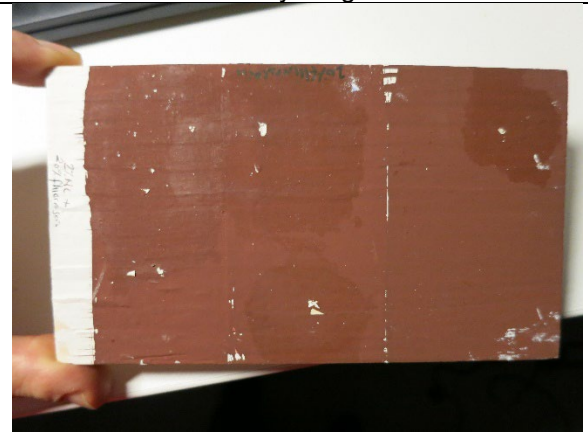
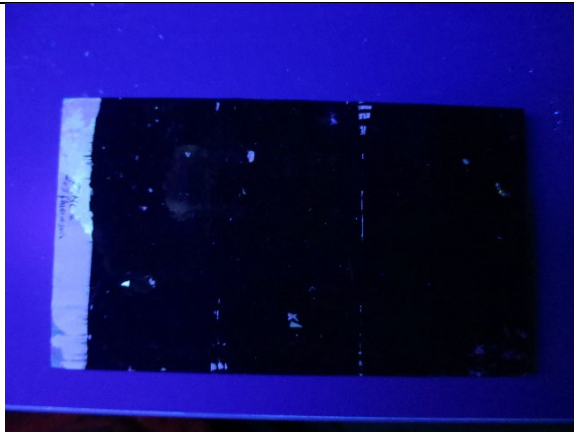
<p>Prøveoppstryk med brent sienna som pigment i normalbelysning.</p>	<p>Prøveoppstryk med brent sienna i UV. Her ligger metylcellulose med fluorescensmarkør, men fluorescensen slukes av pigmentet.</p>

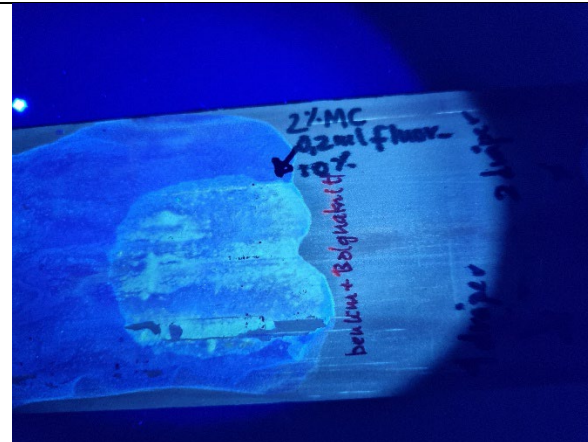
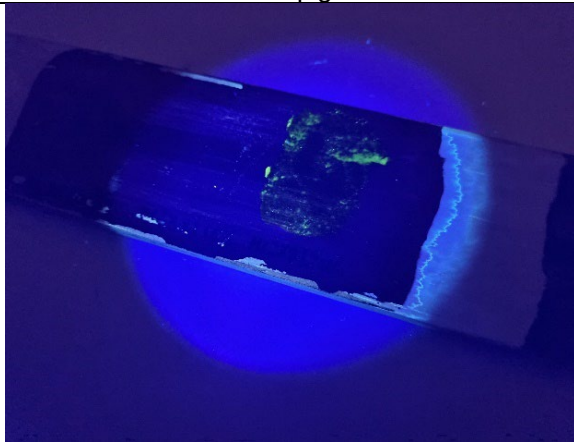
<p>Metylcellulose med fluorescensmarkering. Krittet fluorescerer blått, fluorescein grønt. Treverket har en svak grønn fluorescens. En rand av grønnblå fluorescens langs kanten av prøveoppstryket tyder på at det animalske limet i malingen har en egen fluorescens. Dette forvansker tolkningen.</p>	<p>Fluorescein vises som grønn fluorescens. Her er den fremdeles synlig, men den forsvant etter hvert som metylcellulosen tørket eller forsvant ned i malingslaget. Brent sienna slukker fluorescens. En fluorescerende grønnblå skjold viser hvor langt det animalske limet i malingen trakk ut det underliggende laget av kritt.</p>

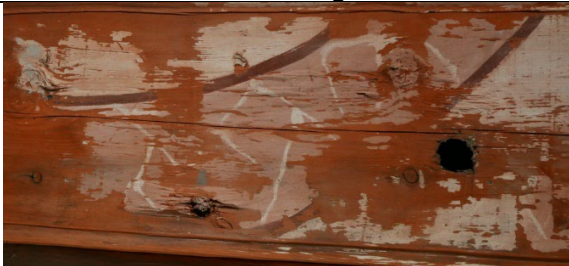
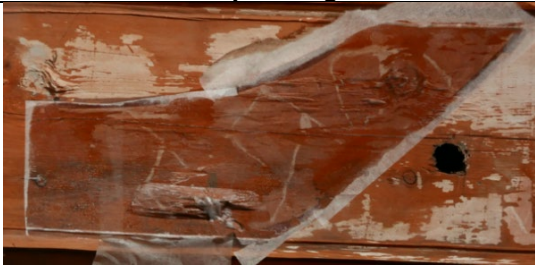
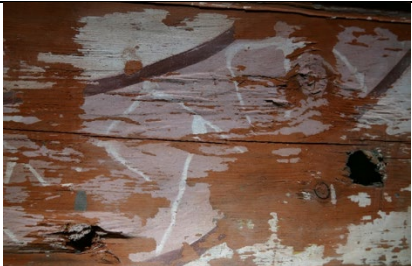
Testområde før behandling	Umiddelbart etter påføring	Ett år senere
Område for: Metyl-cellulose 400CP, 2 % løsnings i etanol:vann , 1:1 før behandling

Ingen av de testede midlene ga farge- eller overflateendring i malingen. Ved alle de testede materialene la malingen seg ned. Det var noe variasjon i tidsforbruk ved påføring og ved fjerning av overskytende lim. Størlim er enklest å påføre. 2% metylcellulosene er tidkrevende å påføre, og det er tidkrevende og krever stor påpasselighet å fjerne overskytende lim. Dagen etter påføring kjennes 2% løsningsene klebrige på overflaten. Det er ikke mulig å kjenne om 1%-løsningene er klebrige (Olstad, 2021).

Det var ikke mulig å se ut ifra bildene at det hadde oppstått nye oppskallinger etter ett år. Det kan skyldes at forholdene rundt ettersjekk og foto ikke var gode nok. I alle tilfeller bør testfeltene stå 1-2 år til før konklusjoner kan trekkes. Resultatene bør da registreres på stedet.

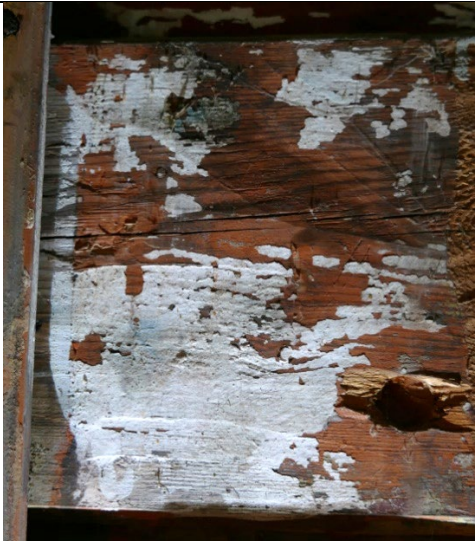
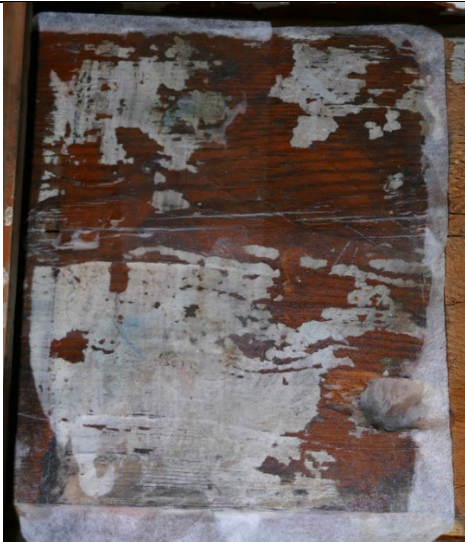
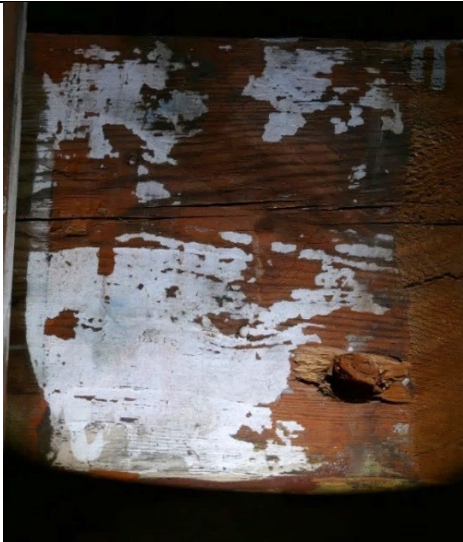
Testfelt Metyl-cellulose 400 CP 1% i vann før behandling.

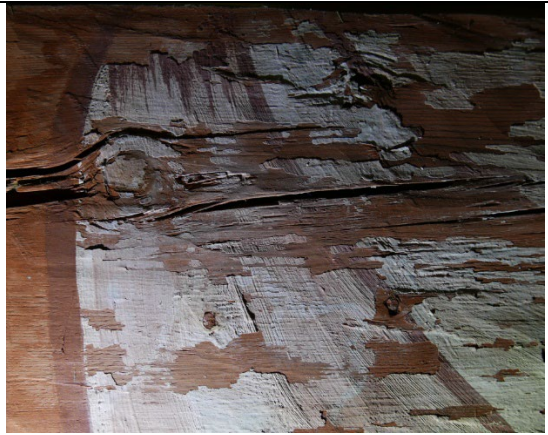
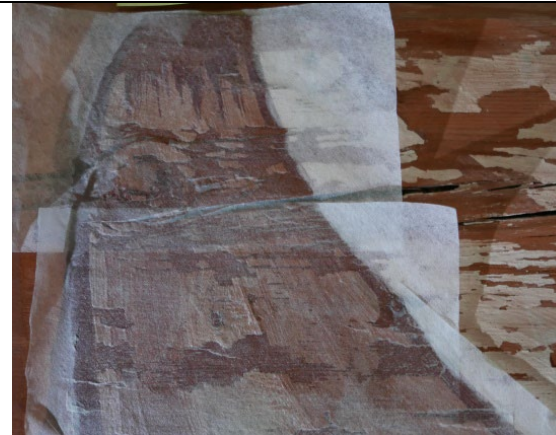
<p>Testfelt metyl-cellulose 1500 CP 1% i vann før behandling.</p>

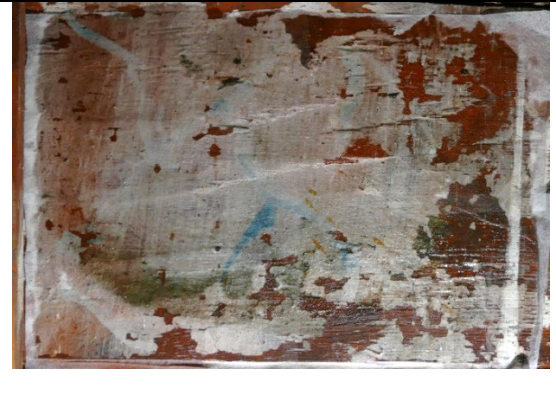
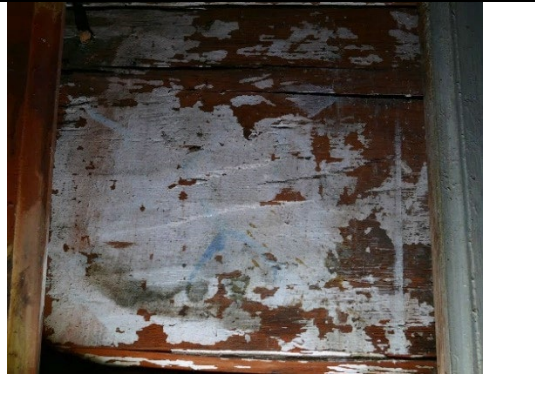
<p>Testfelt metyl-cellulose 1500 CP, 1% løsnning i etanol: vann, 1:1 før behandling.</p>

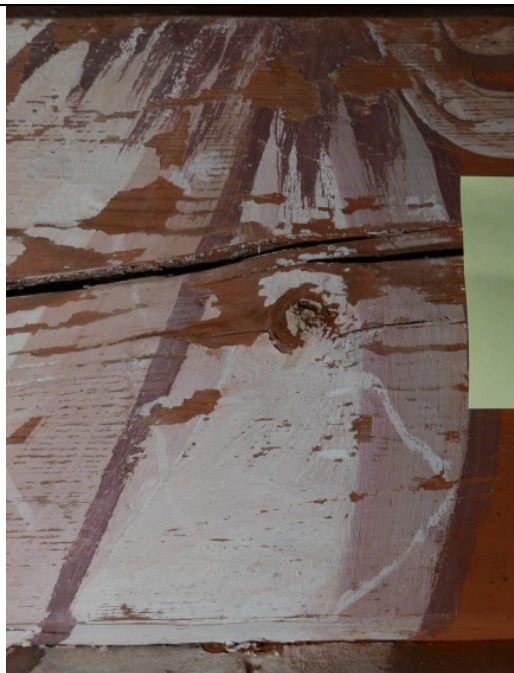
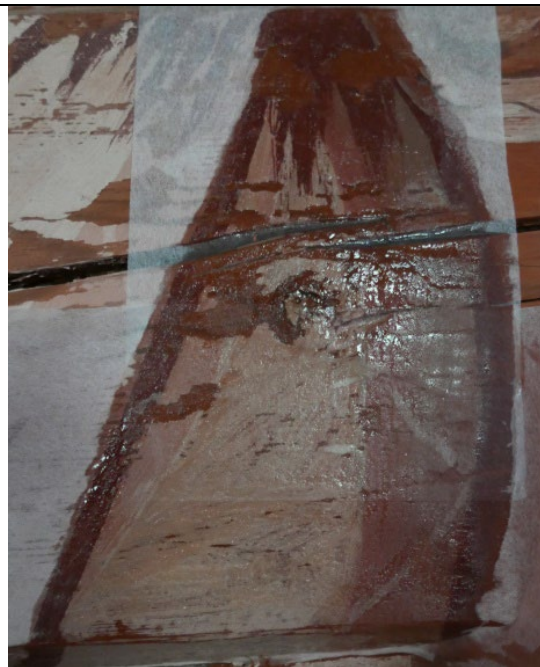
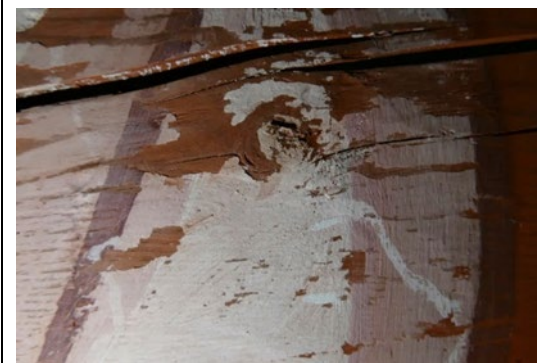
**Testfelt
metyl-
cellulose
4000 CP, 1
% løsnig i
etanol:
vann, 3:1
før
behandling**

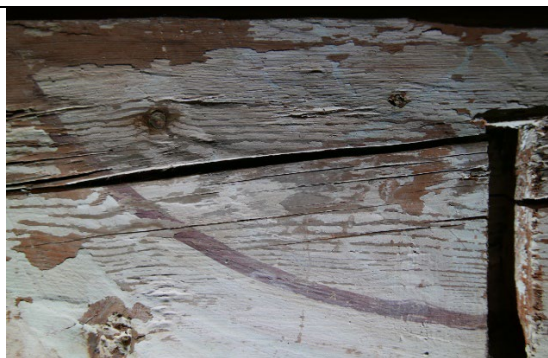
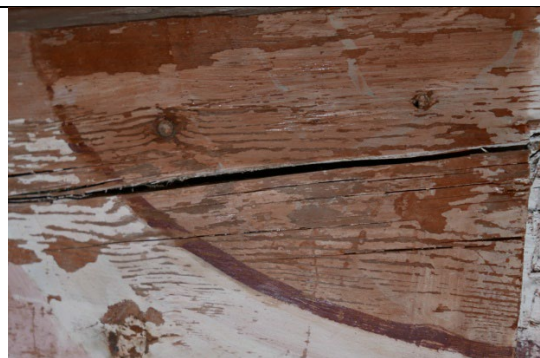
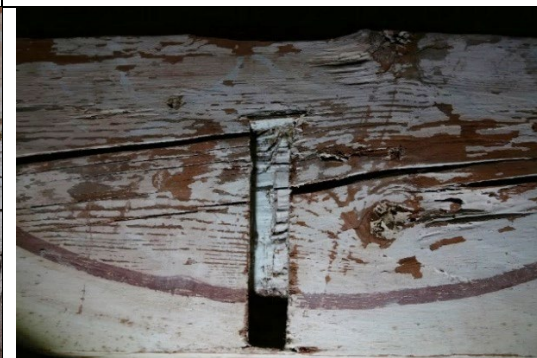
**Metyl-
cellulose
4000 CP, 2
% løsnig i
etanol:
vann, 1:1
før
behandling**

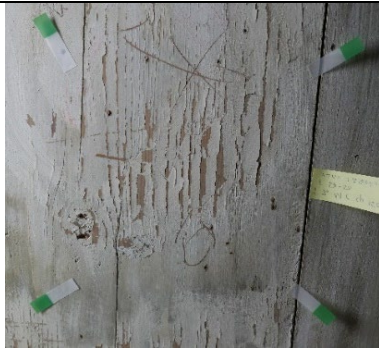
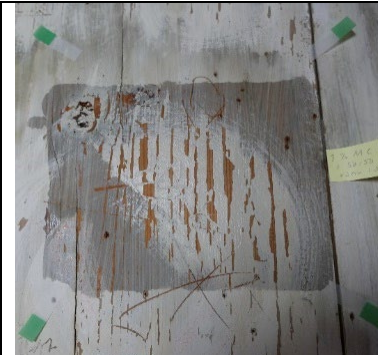
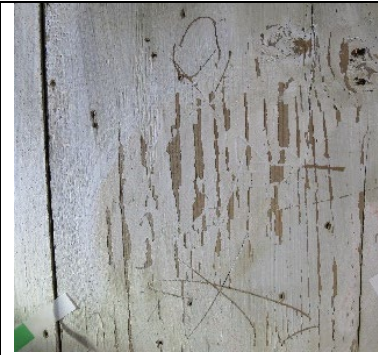
<p>1% MC CP 1500 Vann/etanol 1:1</p>	<p>Ser ut til å mette. Tror det fester</p>	<p>Maling sitter fint</p>	<p>Seig</p>

<p>En del løst. Tre-lagsstruktur og stor retusj. Kan se ut til at mest løst ligger i retusjen, men også noe i originalen.</p>
<p>2% MC CP 1500 Vann/etanol 1:1</p>	<p>Ser ut til å mette. Tror det fester</p>	<p>Rense-effekt Fukt-skjold Maling sitter fint</p>	<p>Veldig seig</p>

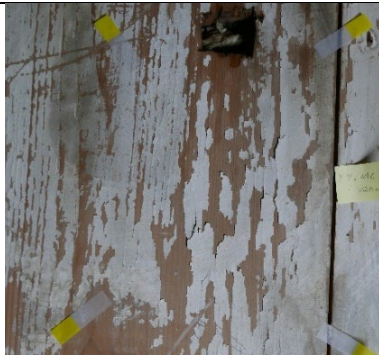
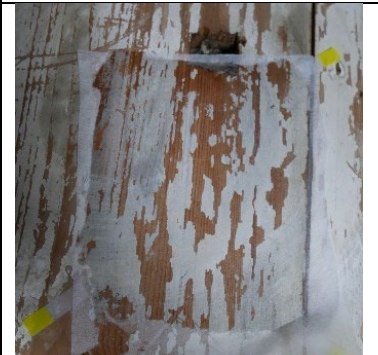
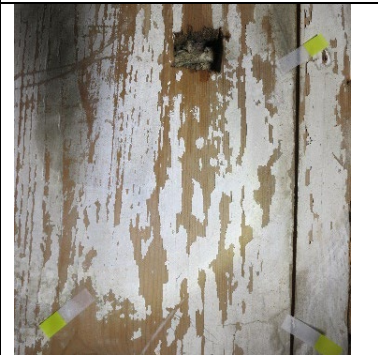
<p>Sitter fint.</p>
<p>1% MC CP 400 Vann</p>	<p>Ren-nete og vann-ete. Flater fint ut</p>	<p>Maling ligger fint ned</p>	<p>Sølete. Usikker på om den egentlig gjør noe?</p>

<p>Sitter fint. Tynn to-lagsstruktur. Tynn skjold, tilsvarende de i etanol:vann. (området er mer skadd, og dermed vanskeligere å se en evt renseeffekt)</p>

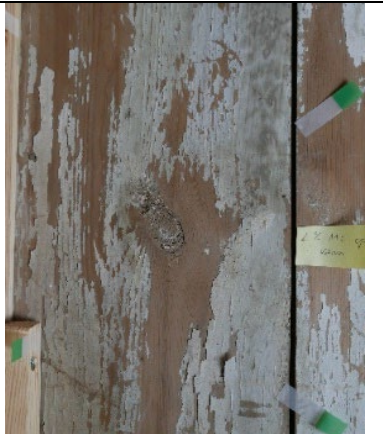
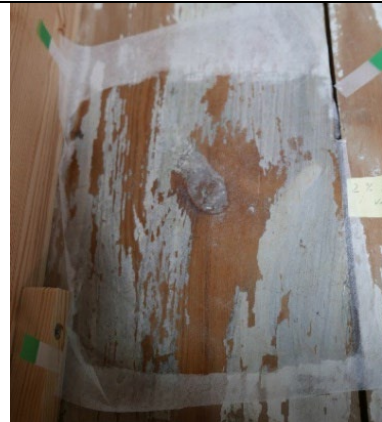
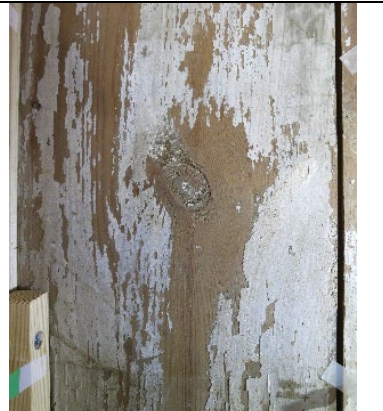
<p>2% MC CP 400 Vann</p>	<p>Ser fint ut Tror det fester Flater ut</p>	<p>Fukt-skjold? Maling ligger fint ned</p>	<p>Seigere enn forrige. Føles OK å jobbe med</p>

<p>Sitter fint, to-lagsstruktur, men ganske tynt. Tynn skjold, tilsvarende de i etanol:vann. Litt renseeffekt. (området er mer skadd, og dermed vanskeligere å se en evt renseeffekt)</p>
<p>1% MC CP 1500 Vann</p>	<p>Ser fint ut Flater ut Tror det fester</p>	<p>Fukt-skjold Renseeffekt Maling ligger fint ned</p>	<p>Kjennes tråere å få utover. Passe viskositet</p>

Det kan se ut til at lav molekyllengde (CP 400) i lav konsentrasjon (1%) ikke har tilstrekkelig limstyrke til å holde malingen på plass. Lav CP i høyere konsentrasjon (2%) ser imidlertid ut til å fungere. Det samme gjelder for middels molekyllengde (CP 1500).

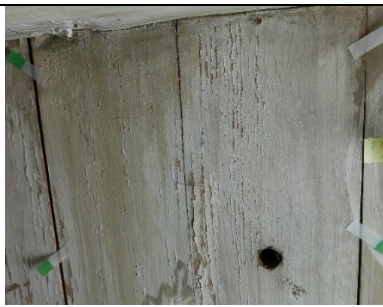
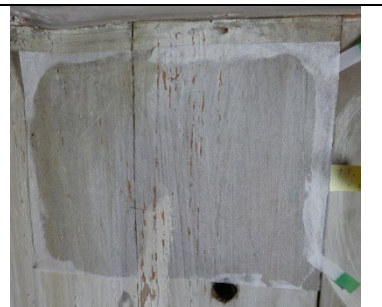
<p>Stor renseeffekt. Fuktskjolder Sitter fint. En- eller to-lagsstruktur i originalmalingen (ikke dekor). Retusj.</p>
<p>2% MC CP 1500 Vann</p>	<p>Litt tap mot hjørnet av papiret Flater ut Tror det fester</p>	<p>Fukt-skjold Renseeffekt Maling ligger fint ned</p>	<p>Seig ikke så smidig</p>

Det kan også se ut til at det gir en større renseeffekt når limet påføres uten etanol, med kun vann. Dette kan minne om slik størlimskonsolideringen hadde en renseeffekt på skitne overflater. Det er da vannet som renser, ikke limet. Når det er økt renseeffekt, er det også større risiko for fuktskjolder.

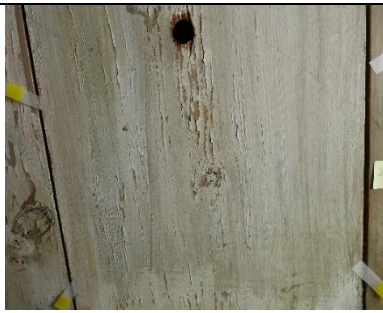
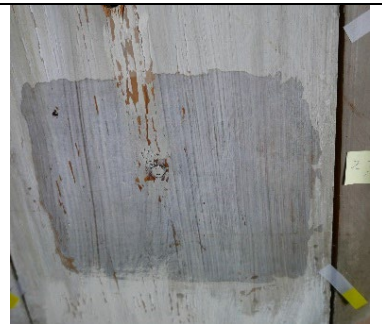
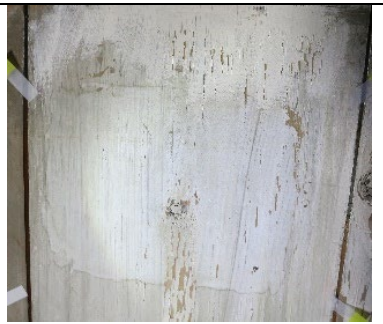
<p>Tynt. Sitter fint. Stor renseeffekt. Fuktskjolder Retusj.</p>

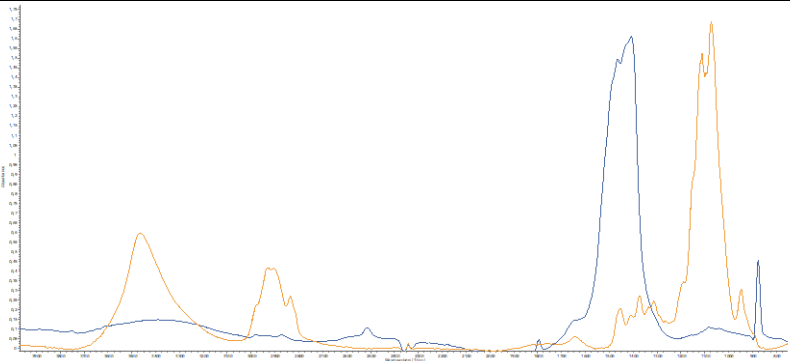
<p>MCTyll1 i blått Referanse for MC i oransje</p>	<p>10x forstørrelse</p>

I alle tre prøvene var det tydelige topper ved 1400 cm^{-1} , mest sannsynlig fra karbonater. Dette er krittet i prøvene. Denne kritt-toppen dominerer spekteret og dekker over for toppene som skulle indikert metylcellulose.

På grunn av interferens mellom krittet og malings sammensetningen i spektrene, er derfor FTIR ikke en egnet metode for å oppdage penetrering og fordeling av metylcellulose i de analyserte prøvene. Mest sannsynlig vil dette gjelde limfargeprøver generelt siden de aller fleste prøver fra limfarge vil inneholde kritt.

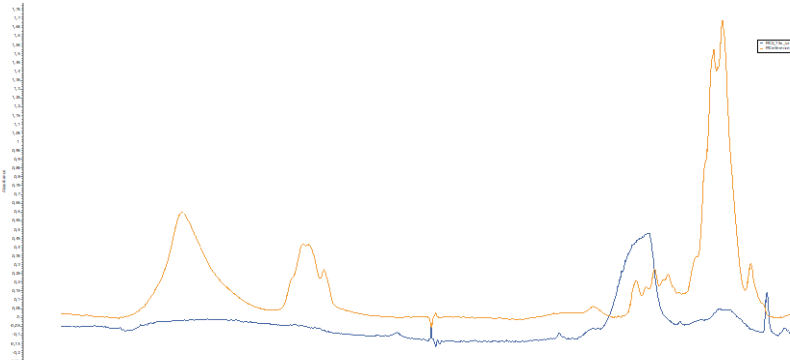
<p>MCTyll 2 i blått Referanse for MC i oransje</p>	<p>10x forstørrelse</p>

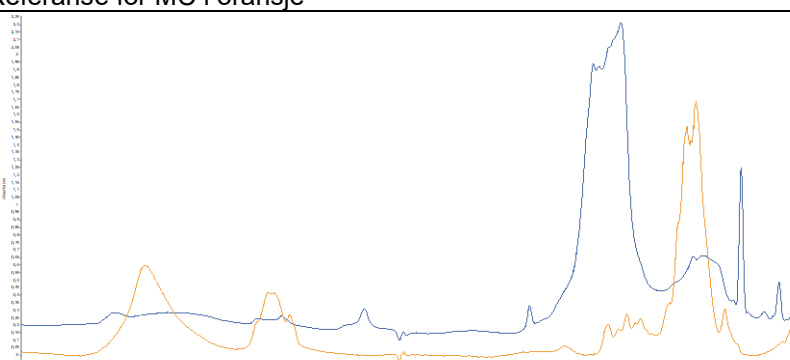
<p>MCTyll3 i blått Referanse for MC i oransje</p>	<p>40x forstørrelse</p>

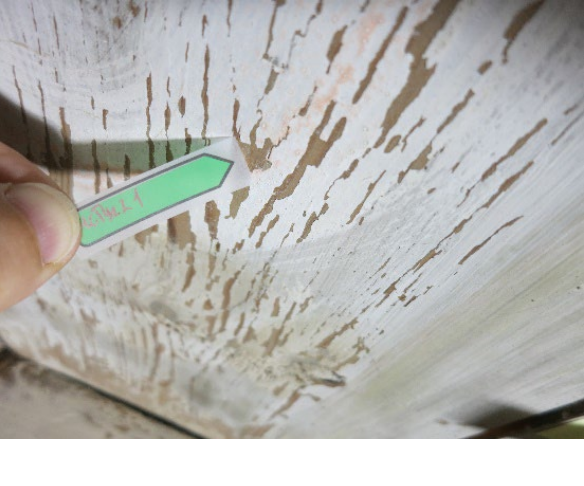
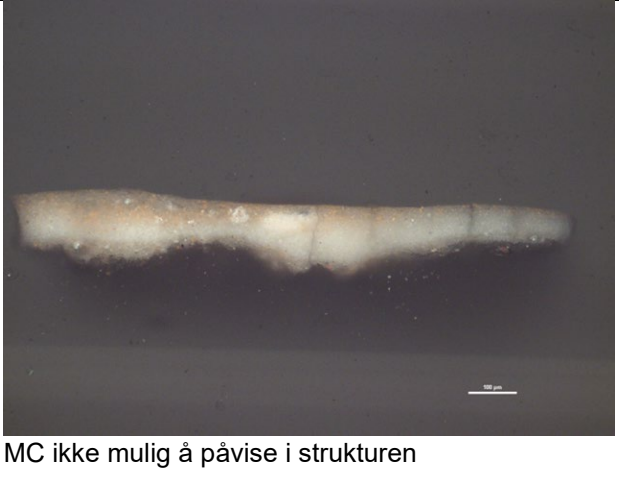
Problemstilling	Navn på prøve	Testfelt	Område	Foto	Analyse-resultat FTIR
Høy eller lav CP, hva trenger best inn	MCTyll1	Testfelt med 400 CP 2% vann: etanol 1:1	Prøve med kun limfarge, en tolagsstruktur, dekor-element, kun original maling

<p data-bbox="1388 877 1803 909">MC ikke mulig å påvise i strukturen</p>
	MCTyll2	tom referanse, ikke konsolidert med MC	Ved siden av forrige

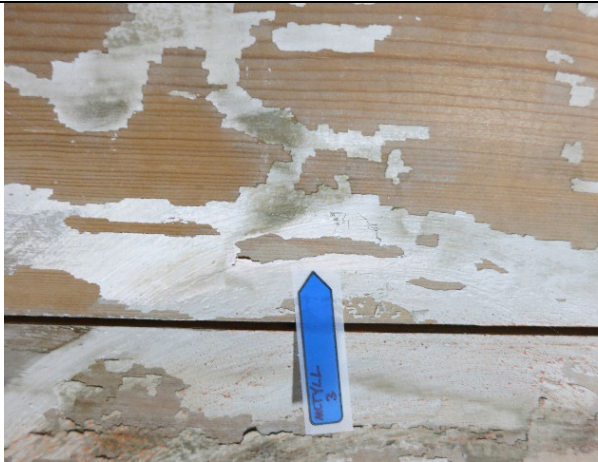
<p>MCTyll3</p>	<p>2021-konsolidering MC CP 4000 1:1 i etanol 1% (mest sannsynlig)</p>	<p>Prøve med kun limfarge, en tolagsstruktur, dekor-element, kun original maling</p>

<p>MC ikke mulig å påvise i strukturen Analyseres 2023</p>
	<p>MCTyll4</p>	<p>+ tom referanse</p>	<p>I et område av taket som ikke er behandla ennå</p>

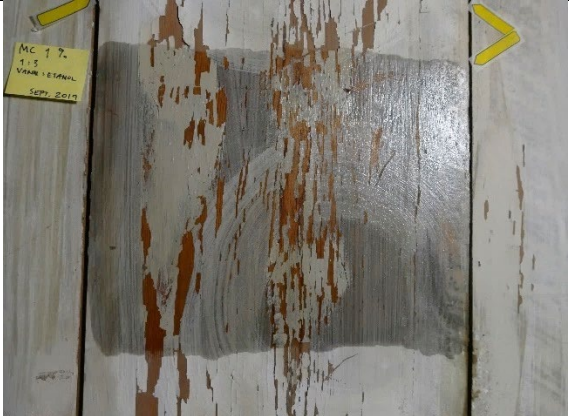
Materiale og metode	Plassering av testfelt	Resultat	Foto
Metylcellulose 1 %, 1:3 vann: etanol Flatekonsolidering gjennom japanpapir	Test galleri: Takbord 8 fra sydvegg, 3. felt fra vest. Test NØ hjørne: Takbord 8 fra sydvegg, 2. felt fra øst.	2019: Ingen glans- eller fargeendring. Malingen la seg ned.

2020: <i>Vedheft:</i> <i>Det meste sitter, men noe løst der det er tykkere struktur med overmaling og i skadekanter.</i>

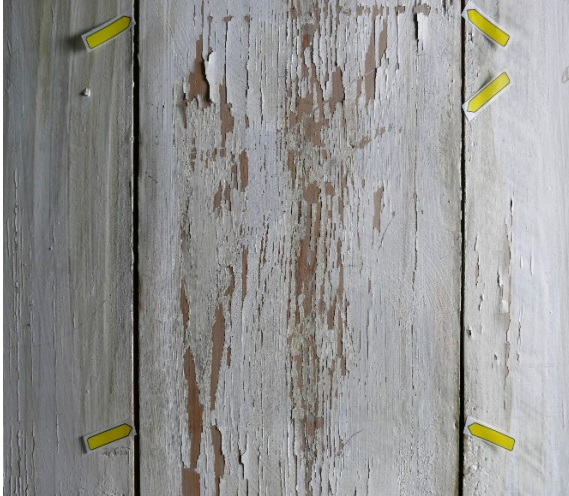
Metylcellulose 2 %, 1:1 vann: etanol Flatekonsolidering gjennom japanpapir	Test galleri: Takbord 8 fra sydvegg, 3. felt fra vest.	2019: Ingen glans- eller fargeendring. Malingen la seg ned. Limet opplevdes for tyktflytende; mye måtte tørkes av overflaten med nytt japanpapir.

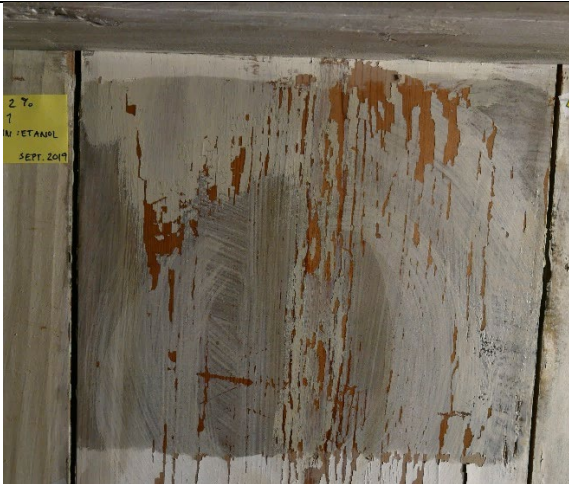
<p>2020:</p> <p><i>Vedheft:</i></p> <p><i>Det meste sitter, men noe løst der det er tykkere struktur med overmaling og i skadekanter.</i></p>

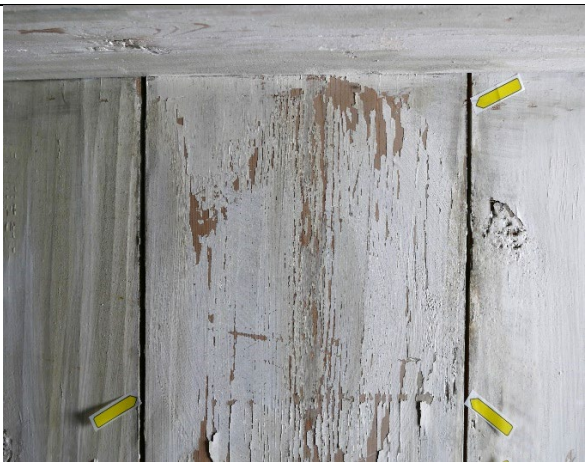
<p>Metylcellulose 1 % i vann</p> <p>Flate-konsolidering gjennom japanpapir</p>	<p>Test galleri: Takbord 8 fra nordvegg, 2. felt fra vest.</p>	<p>2019:</p> <p>Ingen glans- eller fargeendring. Malingen la seg ned.</p> <p>Trekker ut en del fra brune skjolder, mindre tydelig effekt på grå/svarte skjolder. Det ble en smal skjold i tørkekanten.</p> <p>Kan ikke se noe blanching, slik man opplevde med metylcellulose løst i kun vann i Sollia.</p>

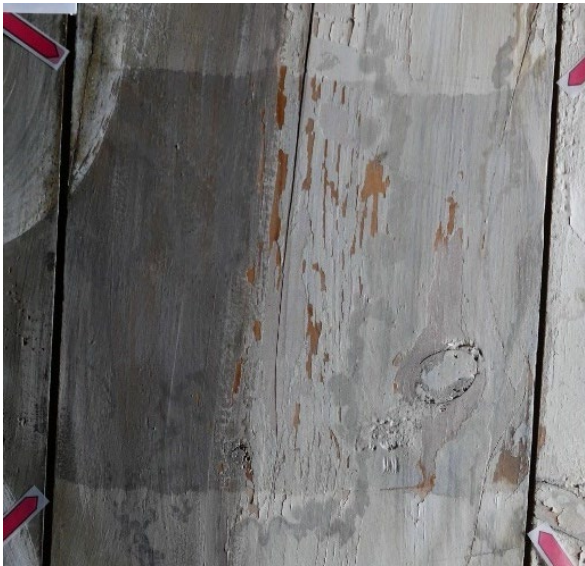
<p>2020:</p> <p><i>Ingen endringer i farge, glans.</i></p> <p><i>Vedheft:</i></p> <p><i>Mye løst.</i></p>

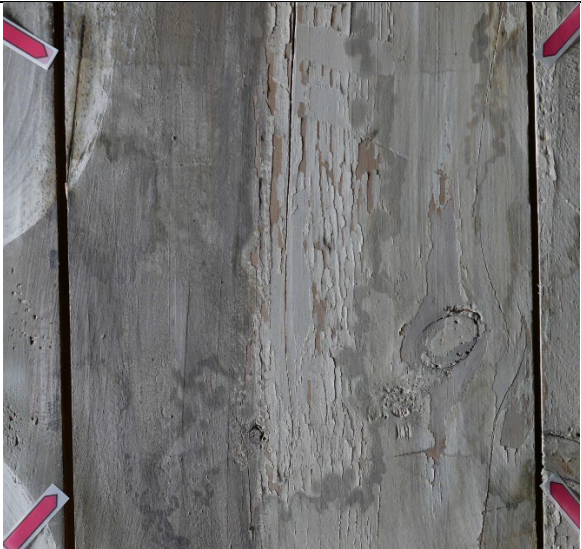
<p>Klucel EF 4 % i etanol.</p> <p>Flate-konsolidering gjennom japanpapir</p>	<p>Test galleri: Takbord 4 fra sydvegg, 3. felt fra vest.</p>	<p>2019:</p> <p>Mørknet malingen.</p> <p>Malingen la seg ned.</p>

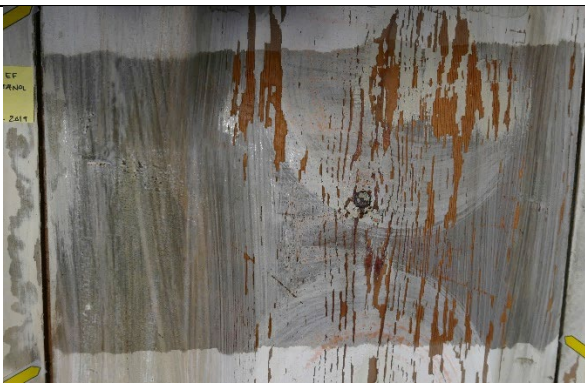
<p>2020:</p> <p><i>Fremdeles mørknet.</i></p> <p><i>Vedheft:</i></p> <p><i>Mye løst.</i></p>

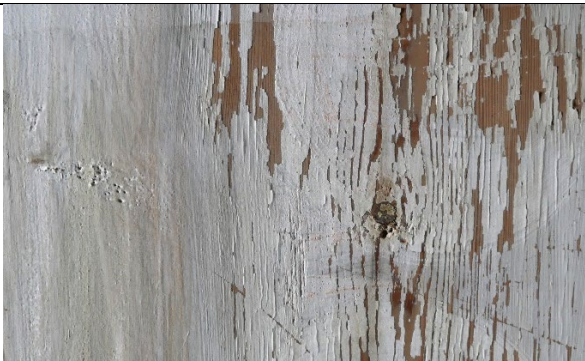
<p>1) 3 % størlim Flatekonsolidering gjennom japanpapir</p>	<p>Test galleri: Takbord 4 fra sydvegg, 3. felt fra vest.</p> <p>Test NØ hjørne: Takbord 8 fra sydvegg, 2. felt fra øst.</p>	<p>2019:</p> <p>Noe glitring i overflaten som ble forsøkt dabbet bort, ingen fargeendring.</p> <p>Malingen la seg ned.</p>

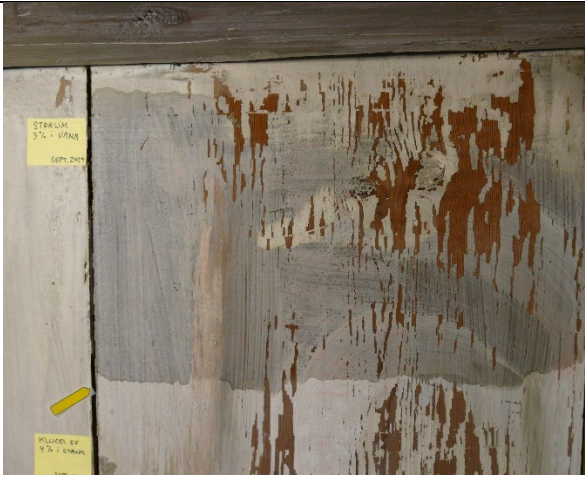
<p>2020:</p> <p><i>Glitring fra overskudd i overflaten er der fremdeles.</i></p> <p><i>Tynne kantskjolder.</i></p> <p><i>Vedheft:</i></p> <p><i>Det meste i «normalområde r» sitter. Noen løse kanter, noe løst i ujevne kvistområder og noe løst der det ligger øyer med eldre maling under overmaling, mot bjelkekanten.</i></p>
