FARGEUNDERSØKELSE AV ROM 120, 123, 219 OG 202

Gamle Kjemi, NTNU Gløshaugen, Trondheim

Tittel Fargeundersøkelse av rom 120, 123, 219 og 202 Gamle Kjemi, NTNU Gløshaugen, Trondheim	Rapporttype/nummer NIKU Rapport 192	Publiseringsdato 27.02.2023
	Prosjektnummer 1022525	Sider 77
	Avdeling Konservering	Tilgjengelighet Åpen
Forfatter(e) Hulda Blix	ISSN 2703-7797 ISBN 978-82-8101-339-1	Oppdragstidspunkt / periode utført Januar 2023
Forsidebilde Avdekking av tidligere brystninger på sørveggen i rom 123. Foto: NIKU, 2023.

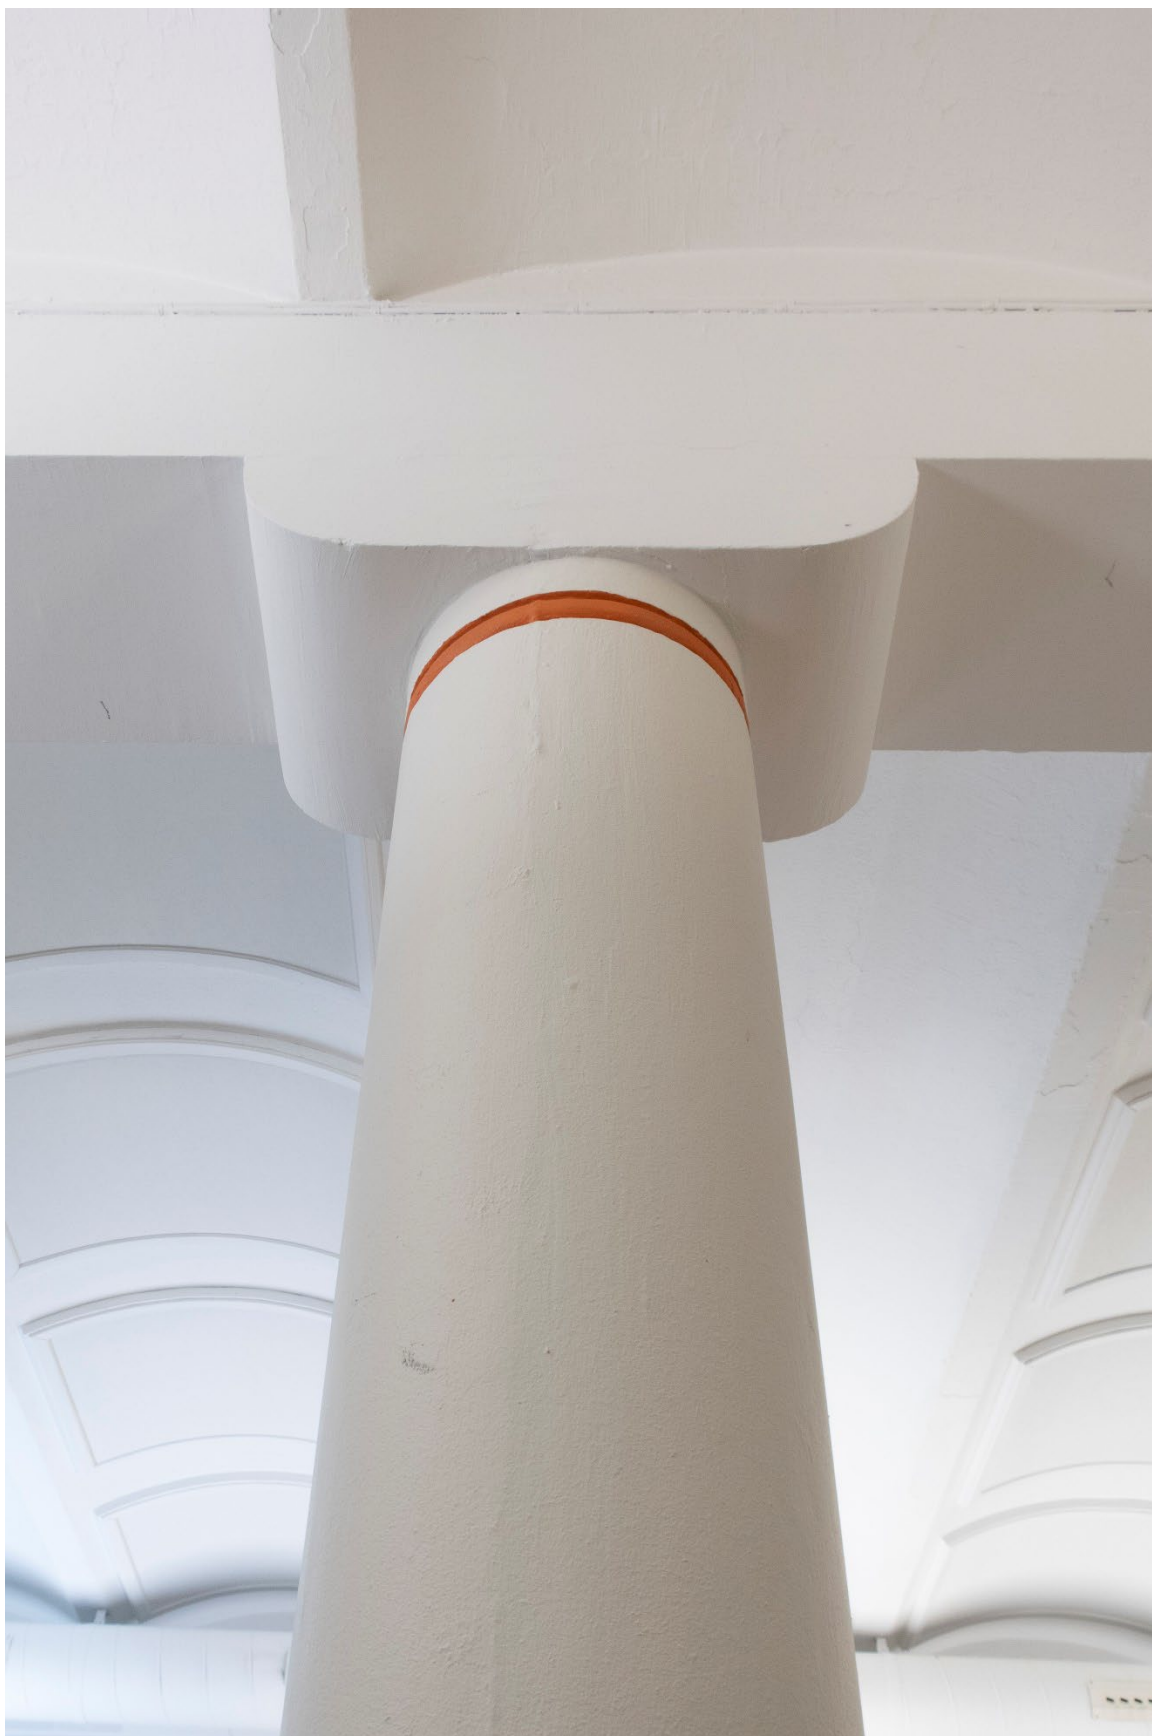
Figur 16 Rom 202. Øvre del av søyler og kappehvelv med stålbejler i himlingen. Foto: NIKU, 2023.

Første overflatebehandling på alle undersøkte stålbelegger i himlingene har et knallrødt lag nederst mot metallet. Dette antar vi er rustbeskyttende overflatebehandling av blymønje eller rød jernoksid – begge røde pigmenter.

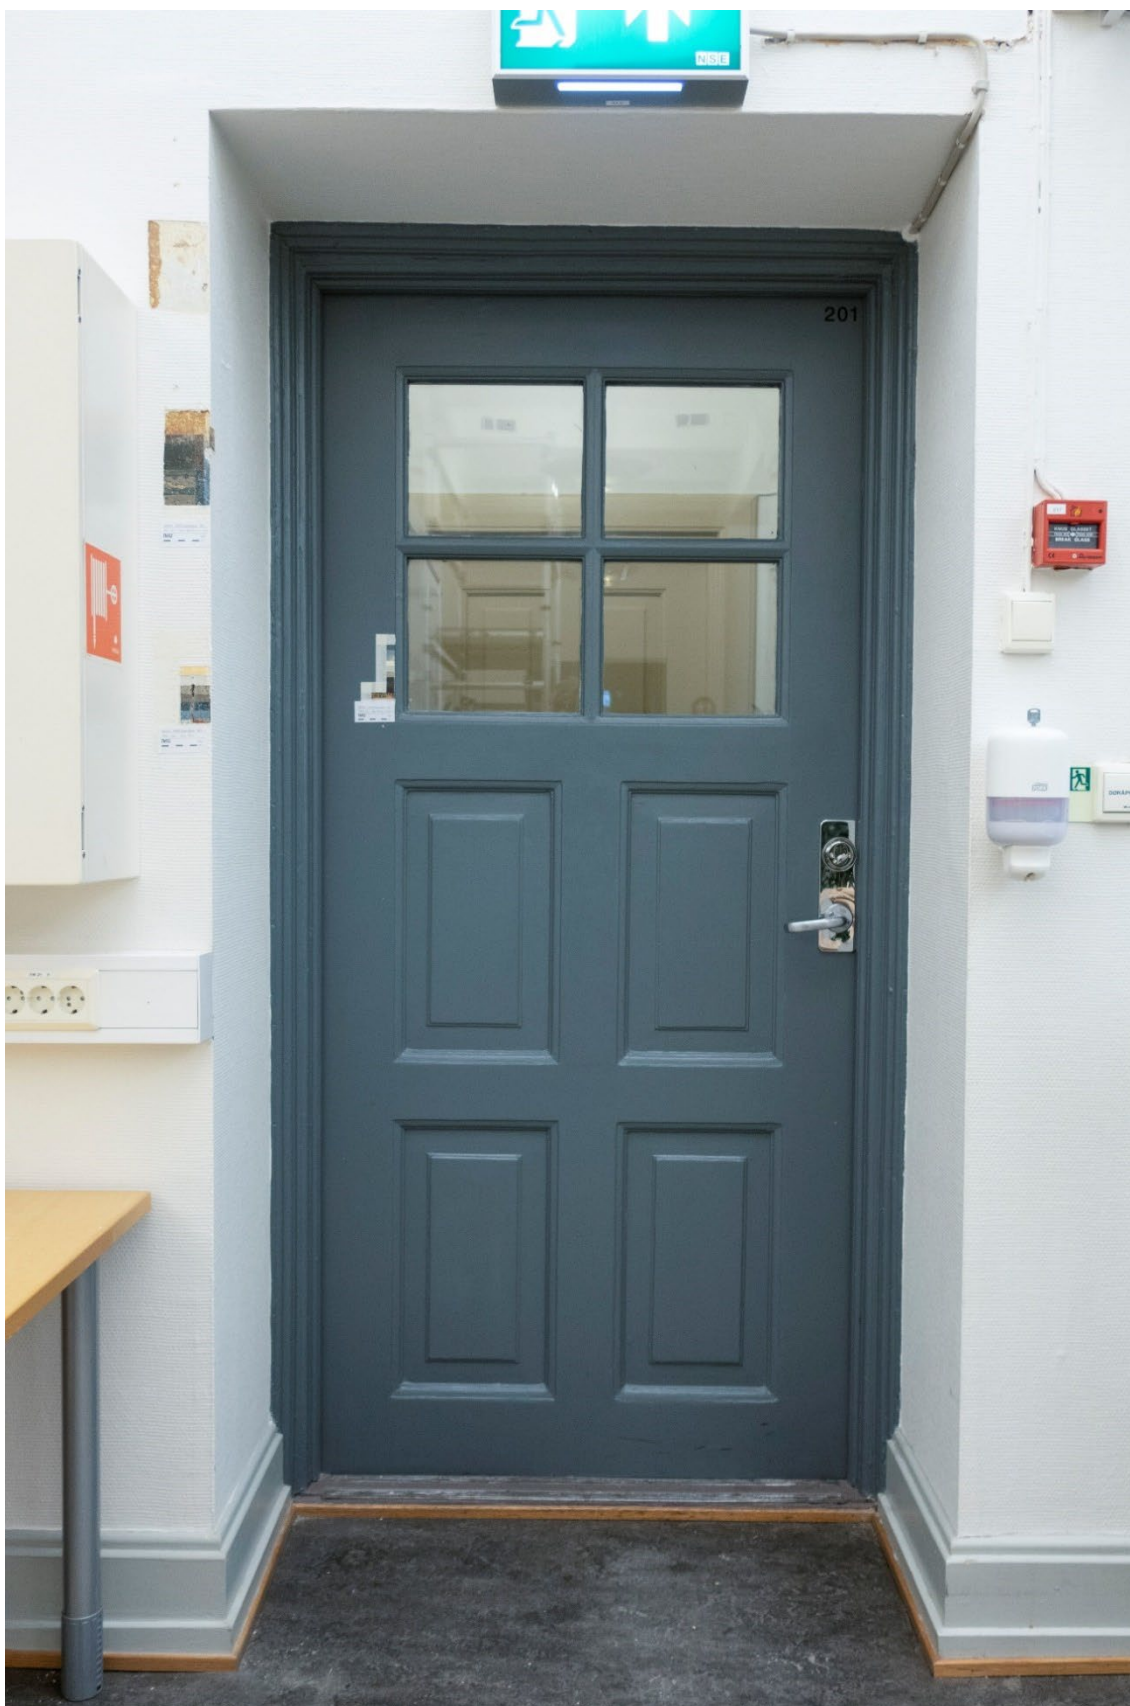
Figur 17 Rom 202. Dør 202/201. Foto: NIKU, 2023.

Et knallrødt lag er også funnet på hjørnebeskyttelsen av metall inn mot smyget til dør 202/201. Over dette ligger grunning og brystningsfargen, og det er derfor ikke sannsynlig at rødfargen har stått framme. Dette underbygger at det røde laget er en rustbeskyttende overflatebehandling.

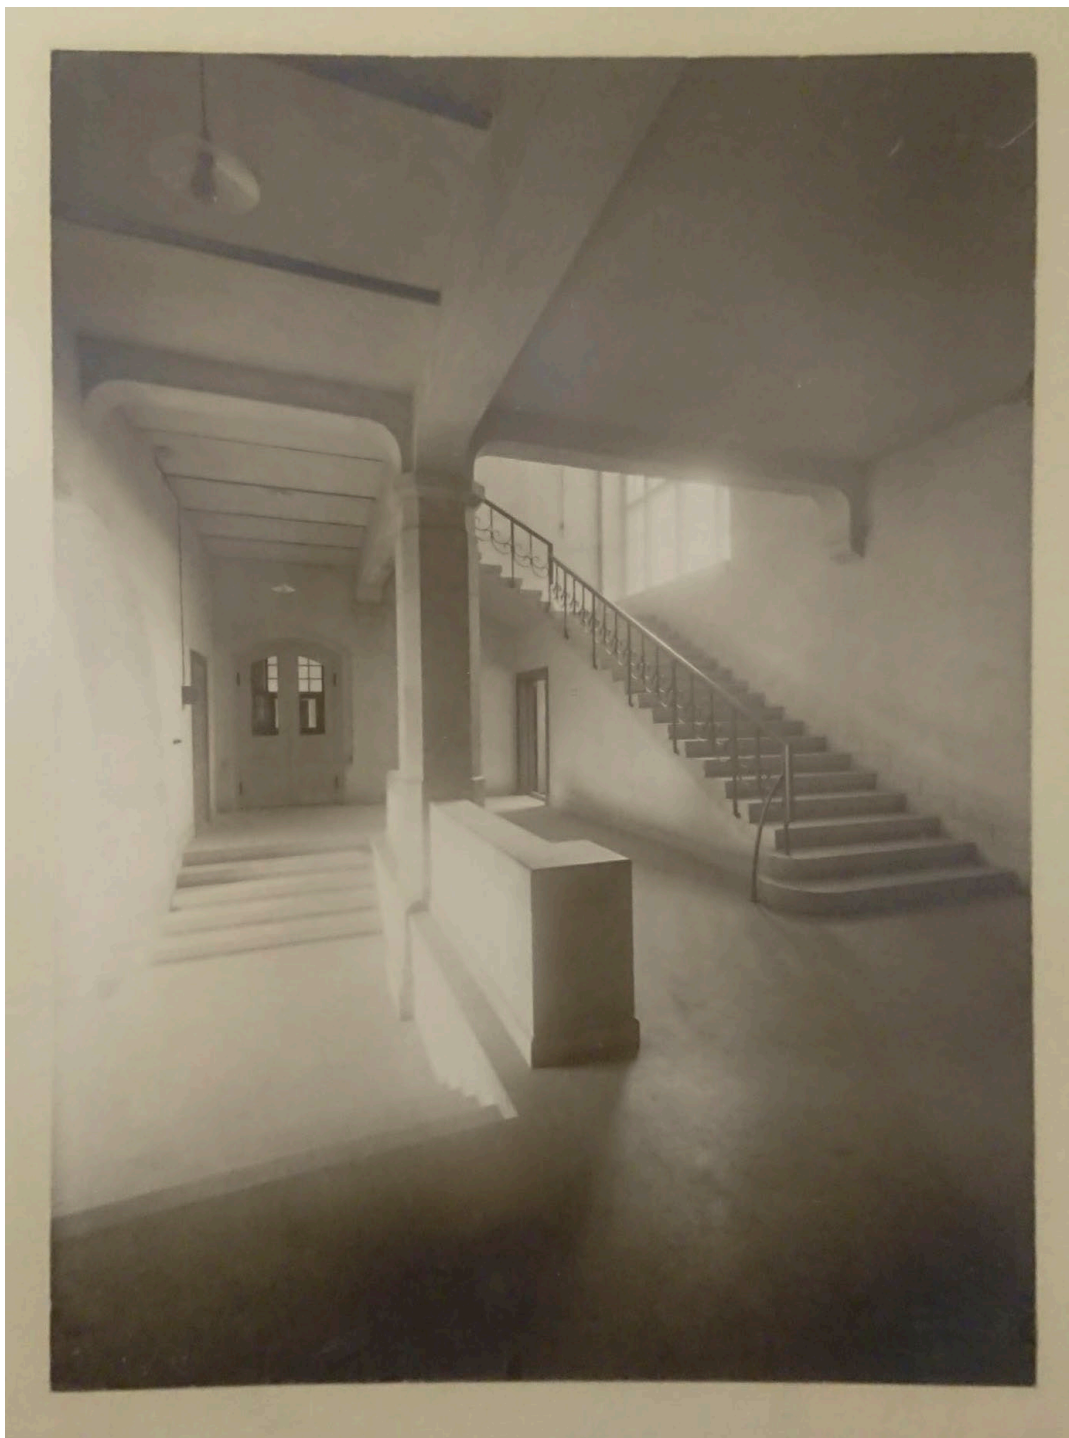
Figur 19 Rom 123. Datering: ukjent. Trolig rett etter oppføring. Kilde: tilsendt fra oppdragsgiver. Vindusåpningen i trappen opp til rom 219 er høyere. Skomakerlampene i taket er opprinnelige. Disse ble byttet til dagens taklamper på 1920-tallet (se figur 4).⁸

På plantegninger helt fram til 1995 er det tegnet inn to åpninger på hver side av buen mellom rom 120 og rom 123 (figur 25-30). På det vi antar er første fotografi fra vestibylen er det ikke noen synlig åpning (figur 19).

I den avlange vindusåpningen i trappen mellom rom 123 og rom 219 sto tidligere glassmaleriet «Musiken» av Emanuel Vigeland. Dette ble flyttet og montert i Realfagsbygget da det åpnet i 2000. Glassmaleriet er laget i 1919 og ble gitt til NTH i 1936.⁶ Før dette var det et høyere og større vindu mot sør i trappen (figur 19).

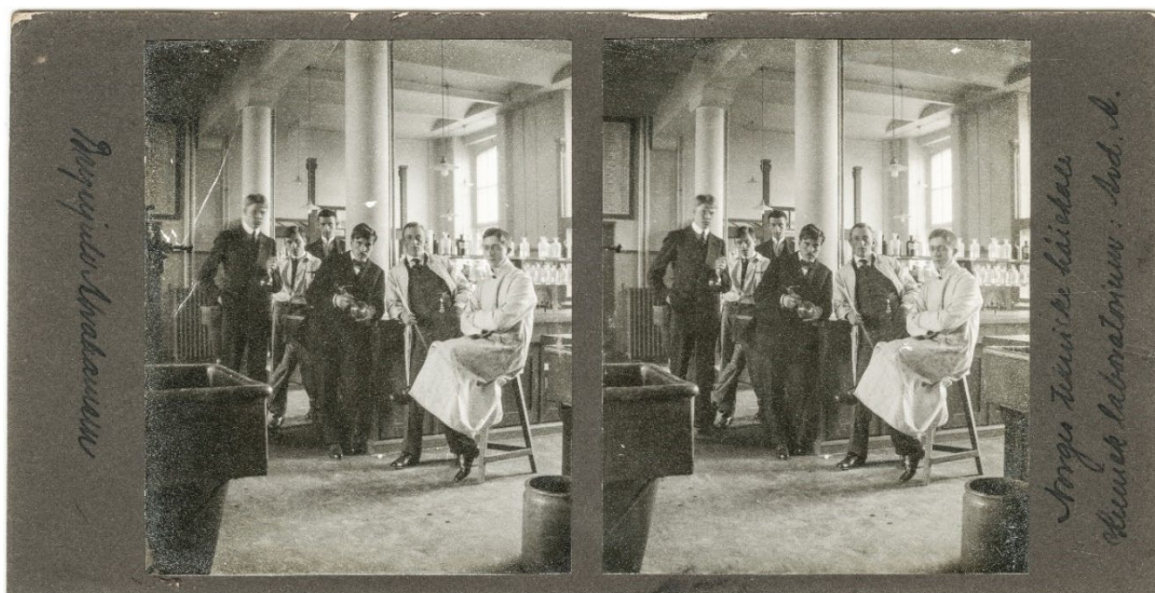
Figur 21 Laboratorium i Gamle Kjemi. Foto: ukjent. Datering: 1915-1925. Eier: NTNU Universitetsbiblioteket. ID: UBT-TO-080770_01. Kilde: gunnerus.no. Trolig dagens rom 202, fotografert fra vest mot øst. Legg merke til malt brystning over radiatoren til venstre i bildet og at stålbejlerne mellom buene i himlingen ikke er markert med en kontrastfarge.

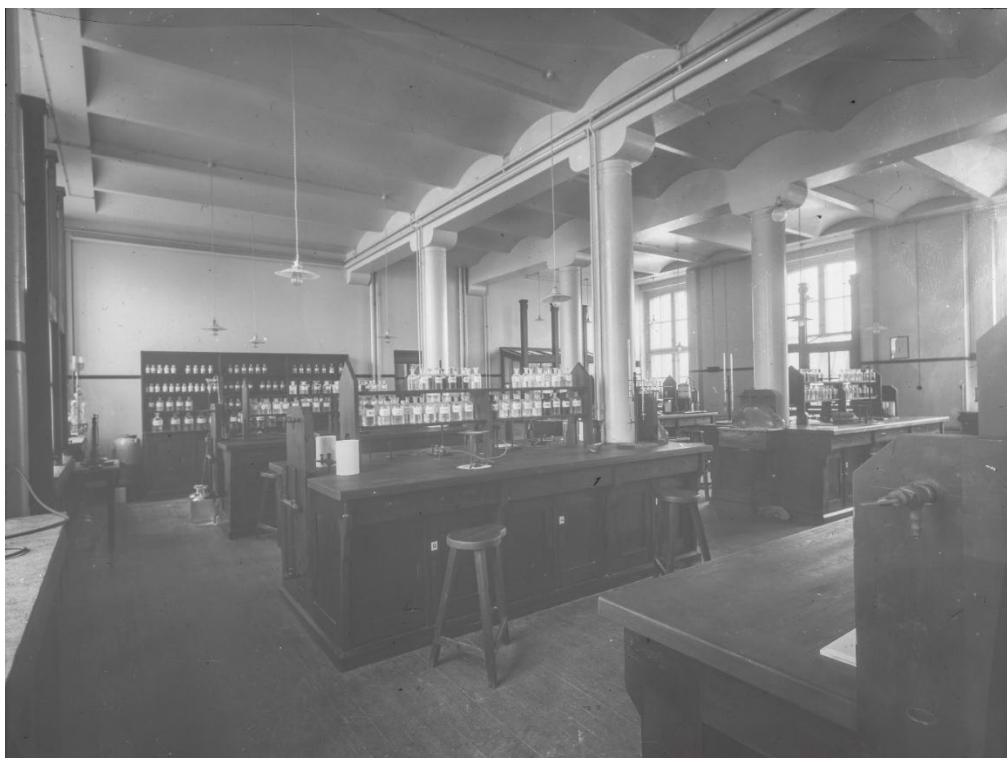
Figur 22 Laboratorium i Gamle Kjemi. Foto: ukjent. Datering: 1910-1930. Eier: NTNU Universitetsbiblioteket. ID: Dias-0019_01. Kilde: gunnerus.no. Trolig dagens rom 202, fotografert fra vest mot øst. Fotoet er også gjengitt i Brochmann, 1927, s. 65, og kan ha blitt fotografert samtidig som foto i figur 20. Legg merke til tydelige brystninger i rommet og ingen markering av stålbjelkene i himlingen. Legg også merke til den høye glansen på søylene.

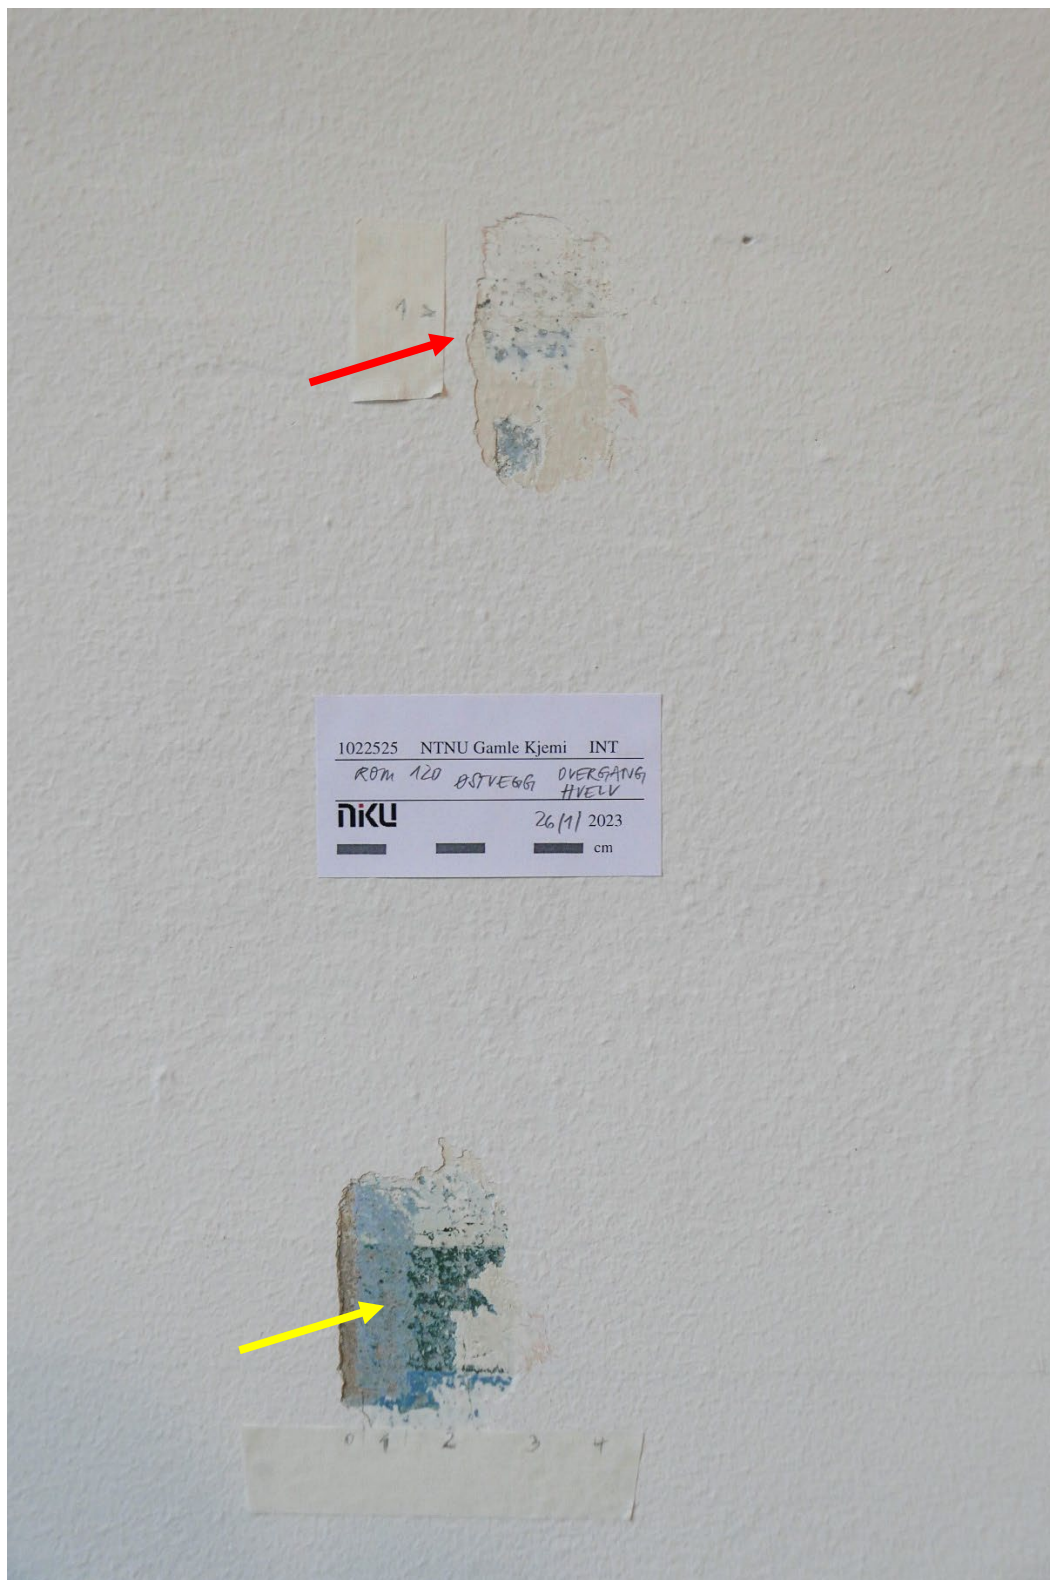
Figur 31 Rom 120. Avdekking av tidligere malte brystninger på østveggen. L1 (rød pil) er malt høyere opp på veggen enn L2 (gul pil). Begge brystningen er malt som en fortsettelse av brystning i rom 123. Foto: NIKU, 2023.

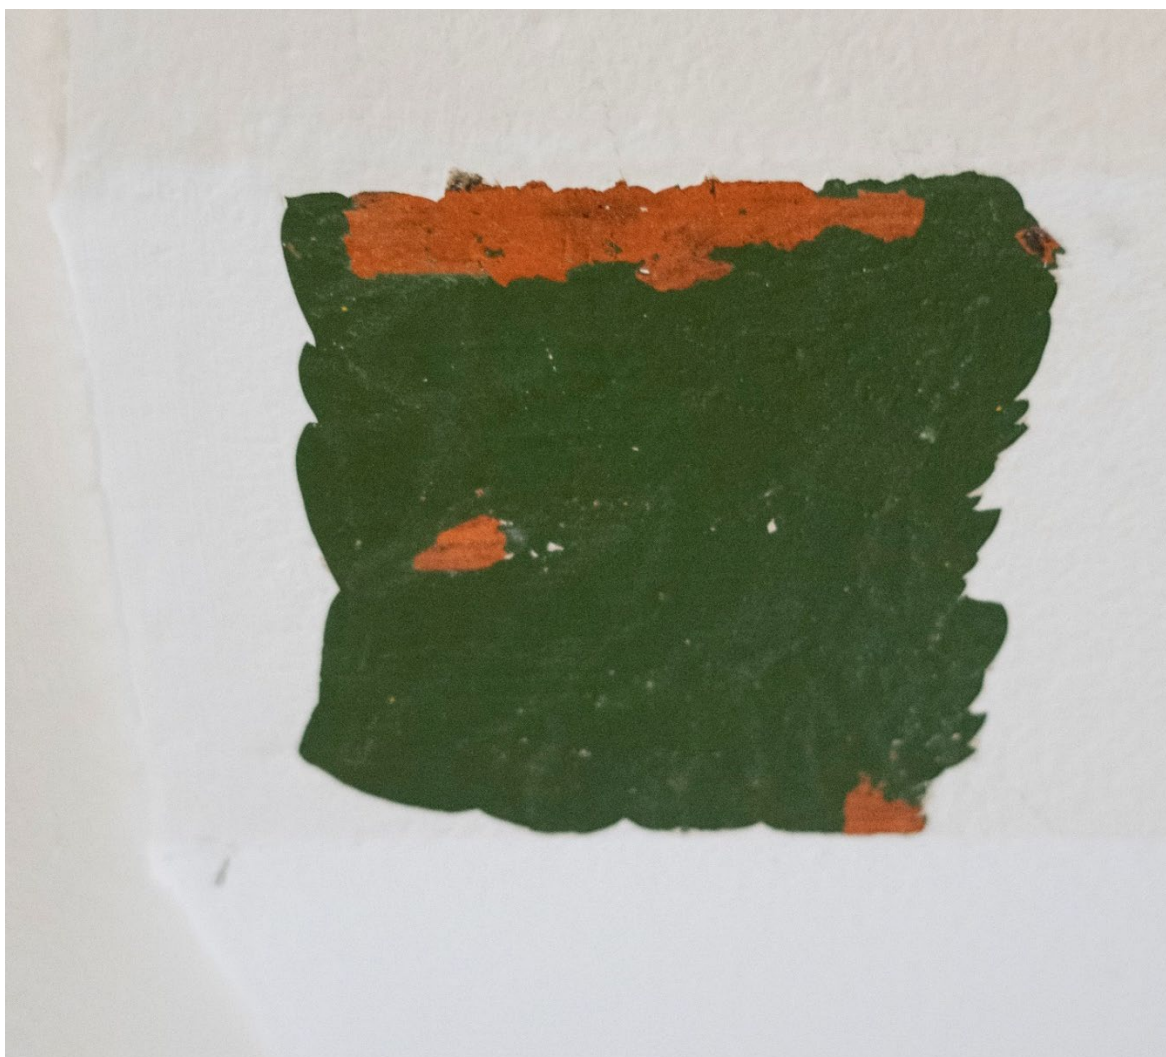
Figur 33 Rom 123. Avdekking av de tidligste malingslagene på stålbjerkene mellom buene i himlingen .
Foto: NIKU, 2023.

Nr	Lag	Farge	NCS S	Materialer	Merknader
3	-	Hvit	-	-	Flere hvite lag. Nåværende overflate.
2	L1	Grønn	5540-G40Y	Linoljemaling	
1	L1?	Rød	2070-Y70R	-	Rustbehandling?
0		Mørkt	-	Stål

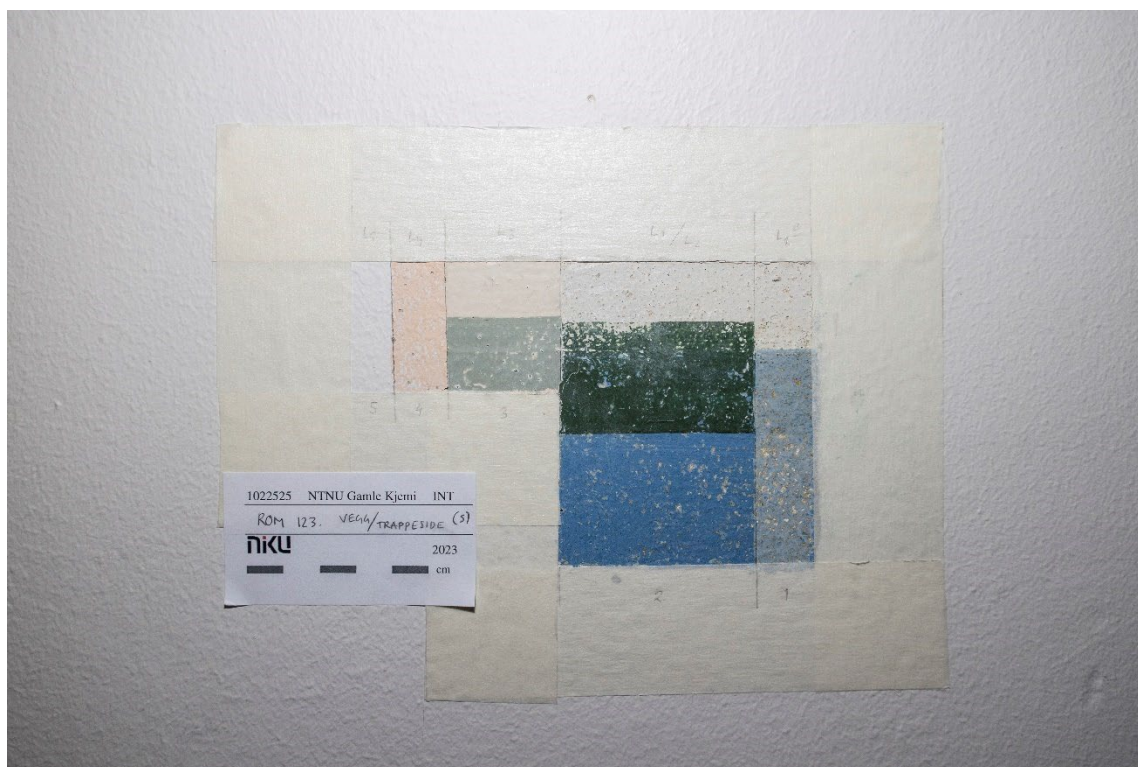
Figur 34 Rom 123. Lagvis avdekking av malingslag på vegg mot sør/siden av trappen opp til rom 219. Foto: NIKU, 2023.

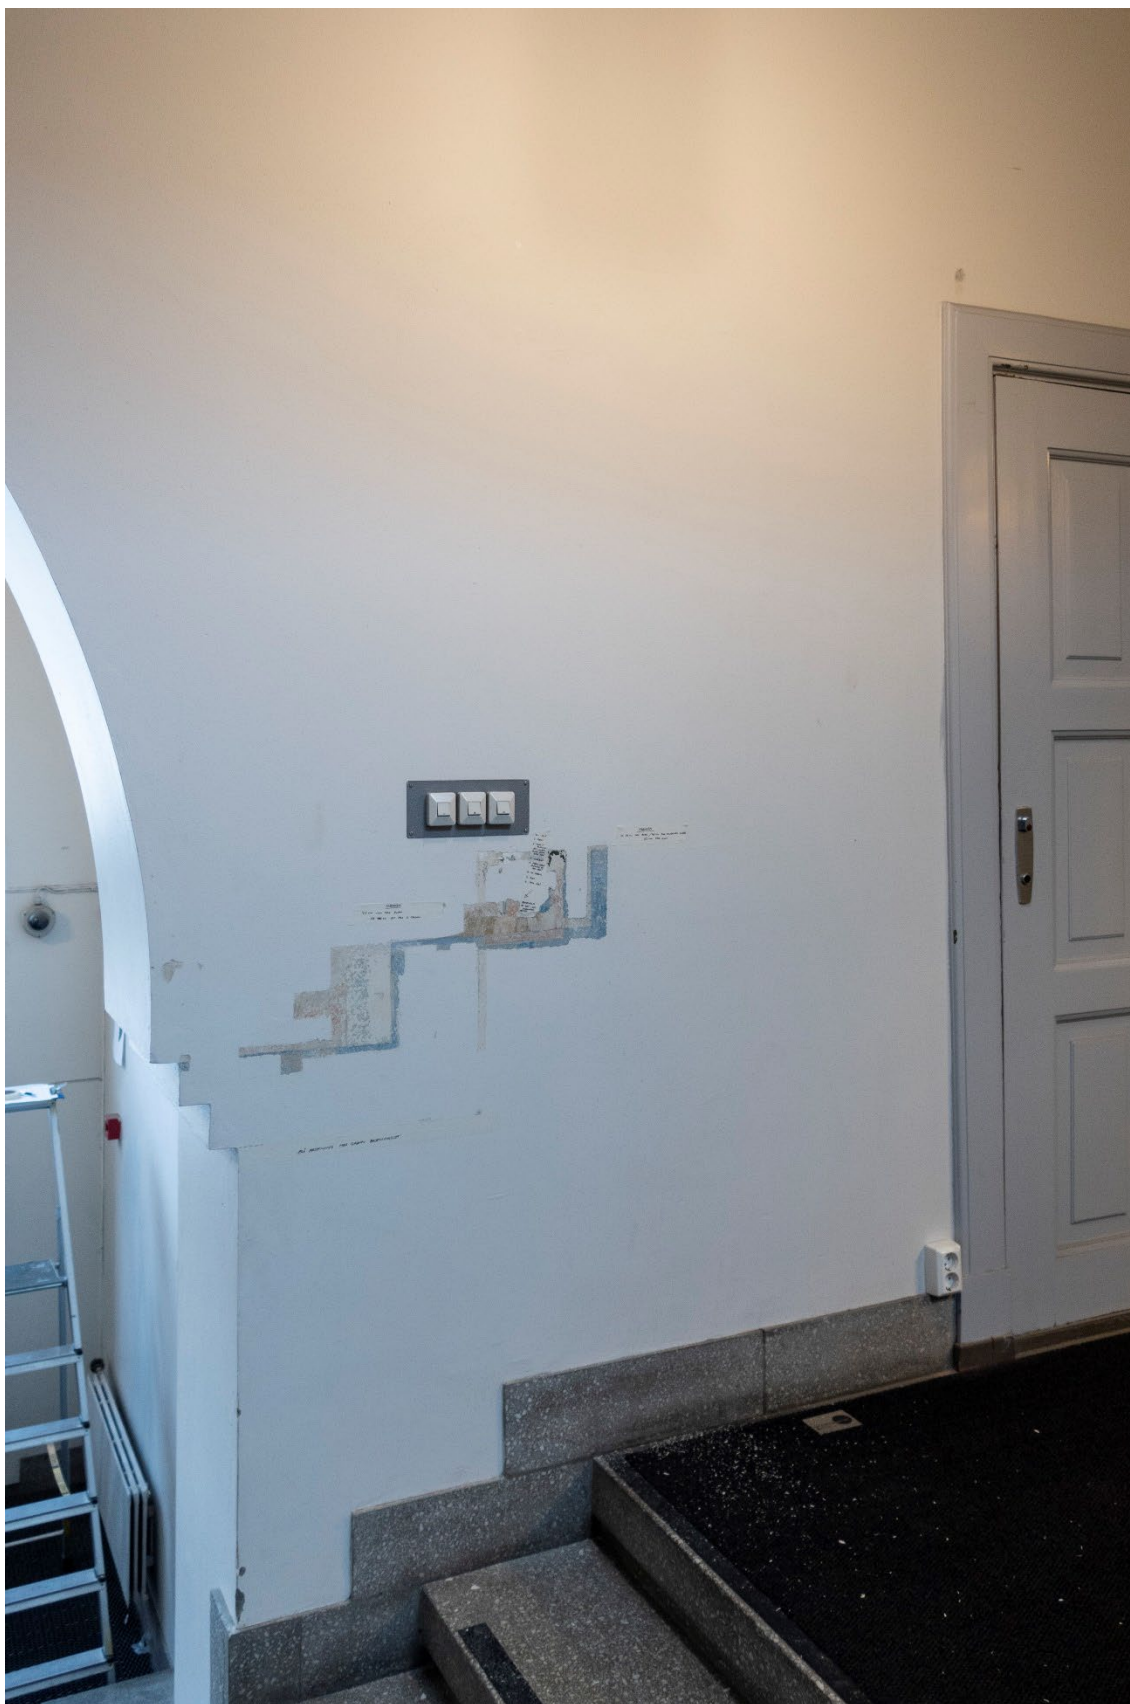
Figur 39 Rom 123. Plassering av avdekking på nordvendt vegg, øst for buen til rom 120.
Foto: NIKU, 2023.

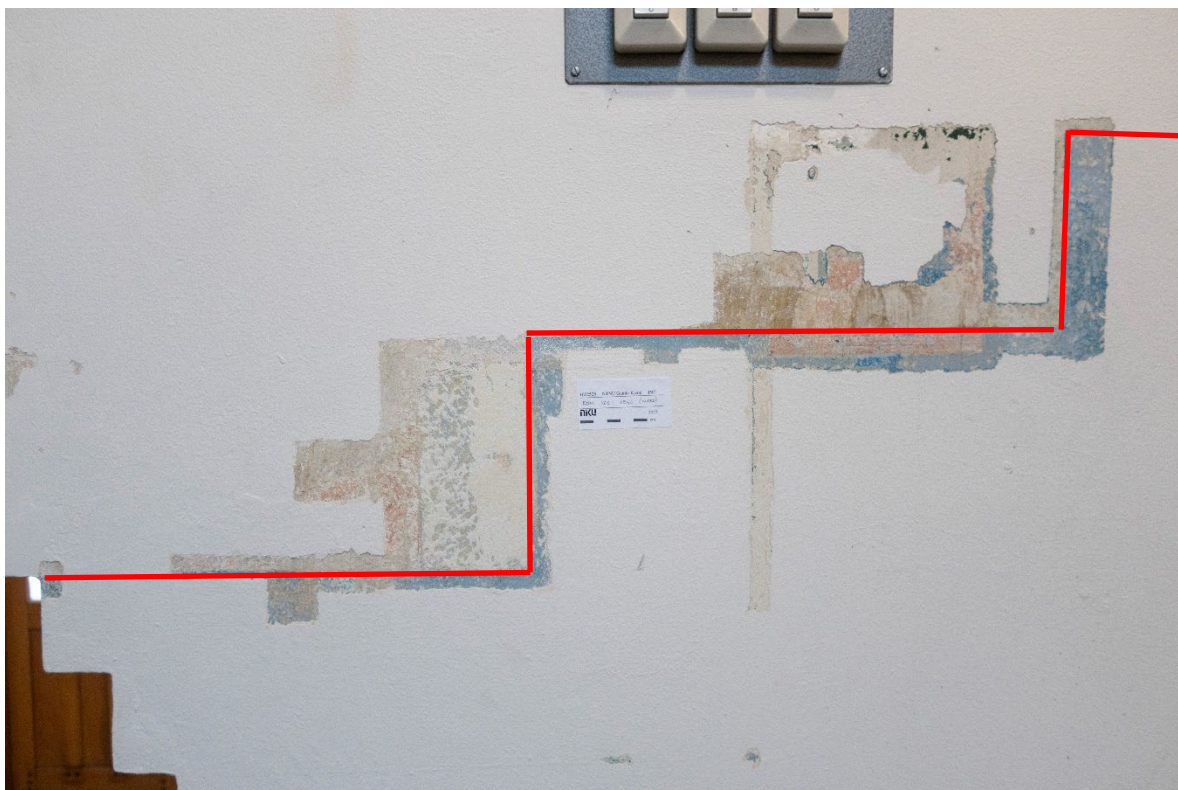
Figur 40 Rom 123. Avdekking på nordvendt vegg, øst for buen til rom 120. L1 er som i resten av rommet, men med mørk blå brystningslist og to avtrappinger mot buen (rød markering).
Foto: NIKU, 2023.

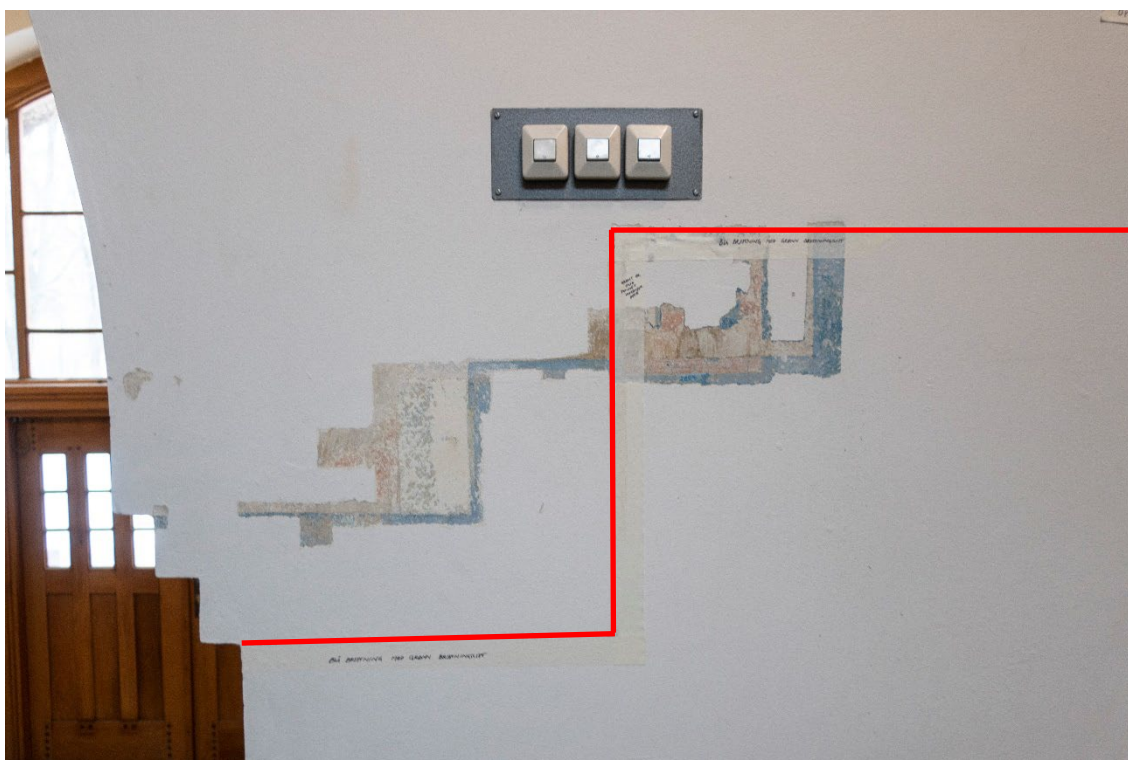
Figur 41 Rom 123. Avdekking på nordvendt vegg, øst for buen til rom 120. L3 er som L2 i resten av rommet, men med malt avtrapping mot buen (rød markering). Det er ikke helt klart hvordan den mørk grønne brystningslisten har vært malt i avtrappingen. Noen steder har den vært bredere? Foto: NIKU, 2023.

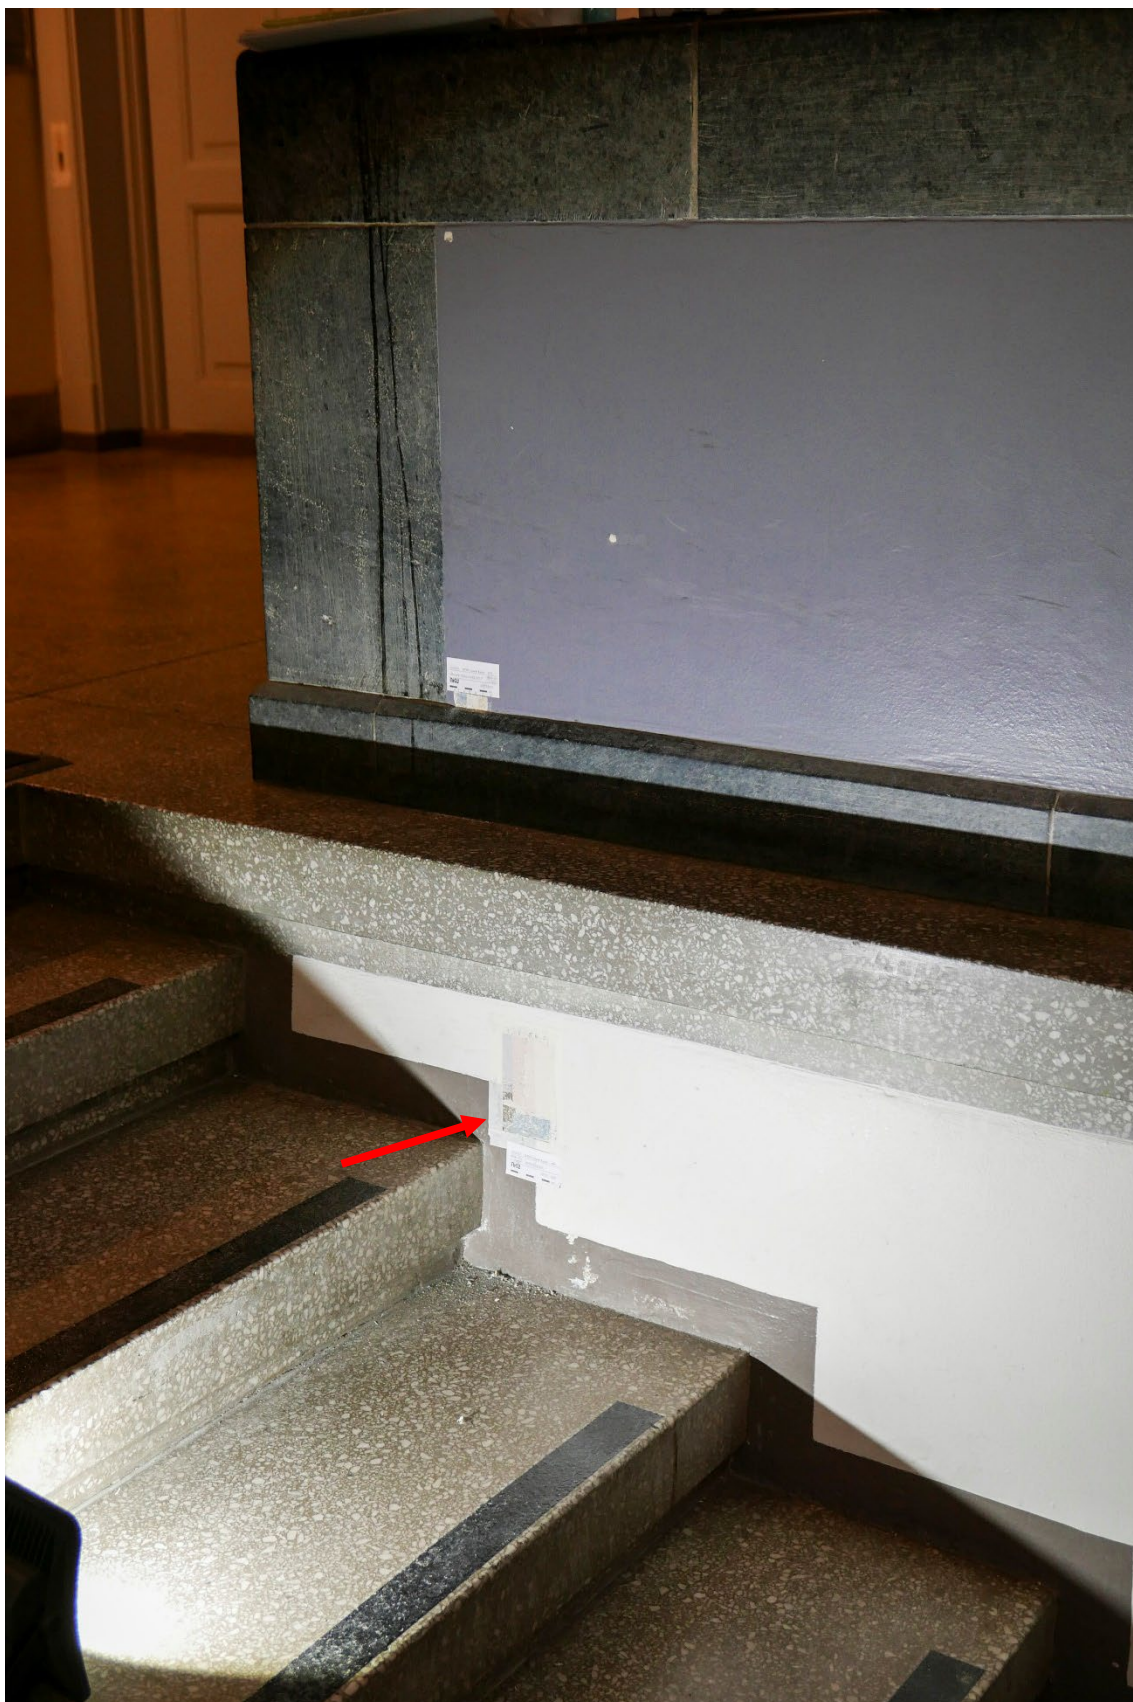
Figur 45 Rom 123. Plassering av avdekking på vegg over repos (rød pil). Foto: NIKU, 2023.

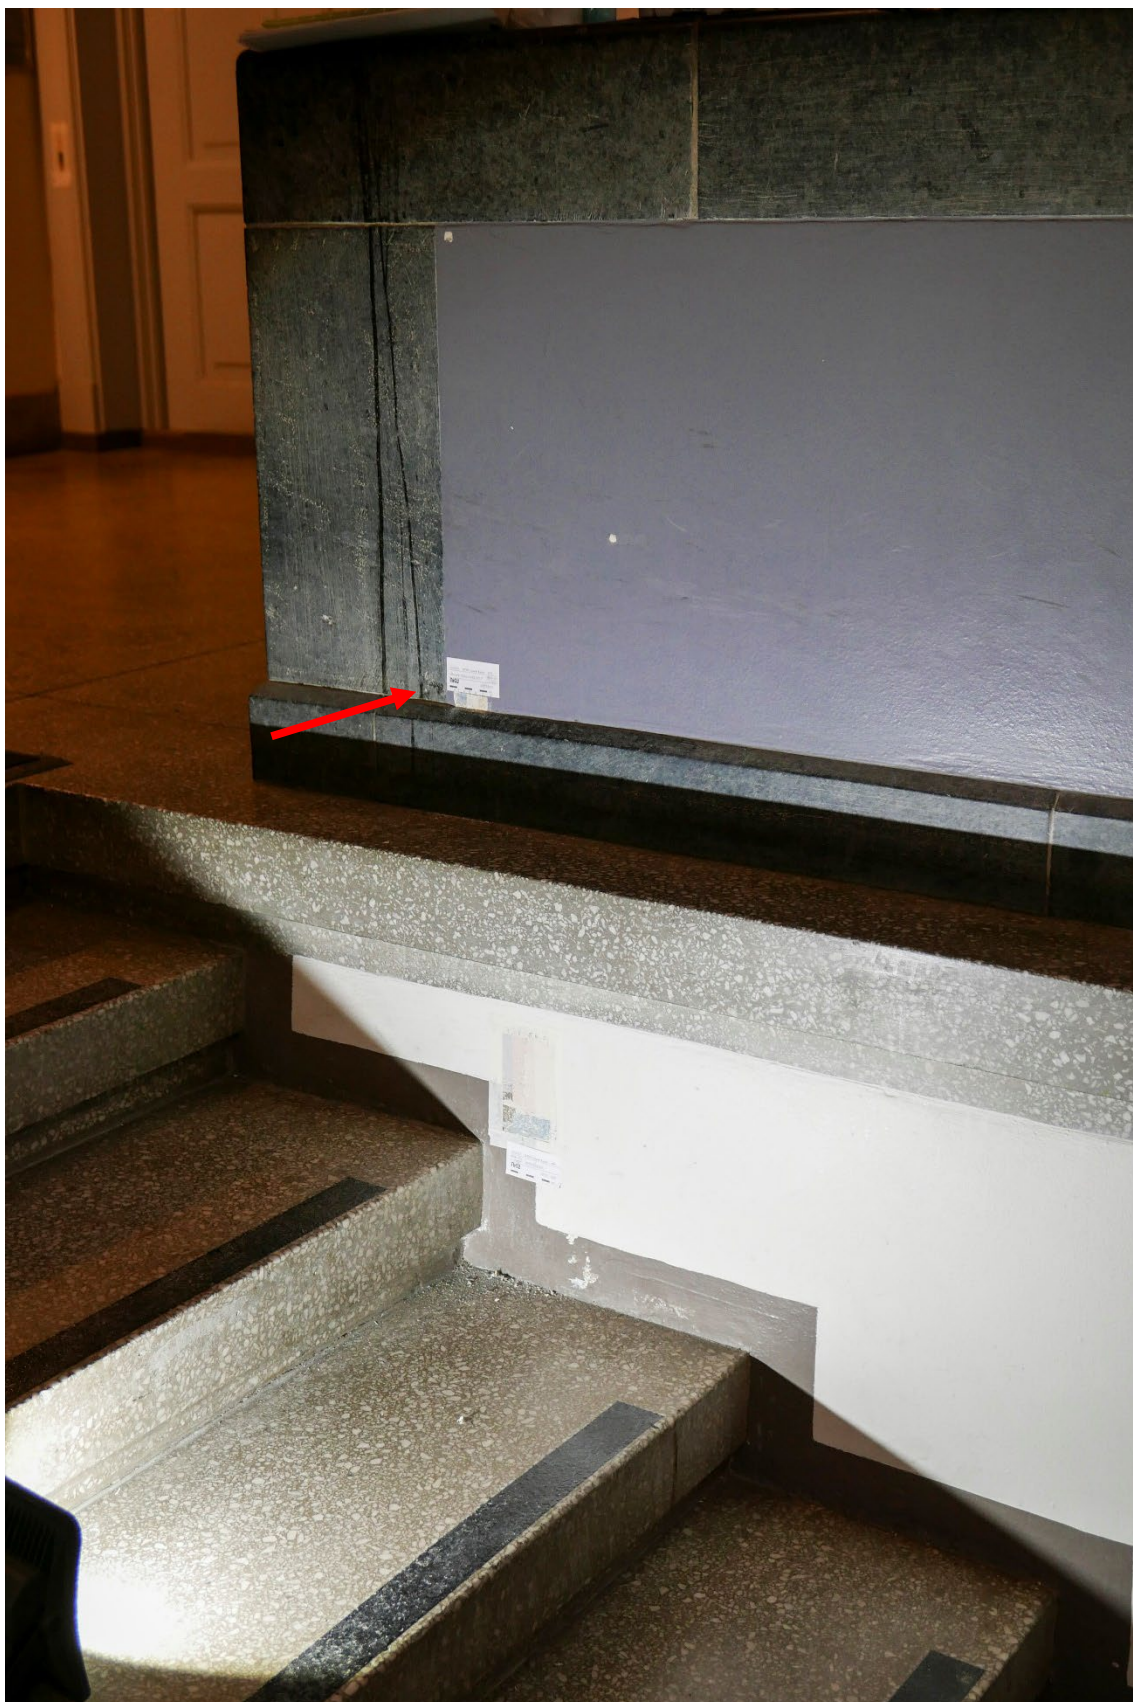
Figur 47 Rom 123. Plassering av avdekking på pusset rekkverk mot nord, mot rom 120 (rød pil).
Foto: NIKU, 2023.

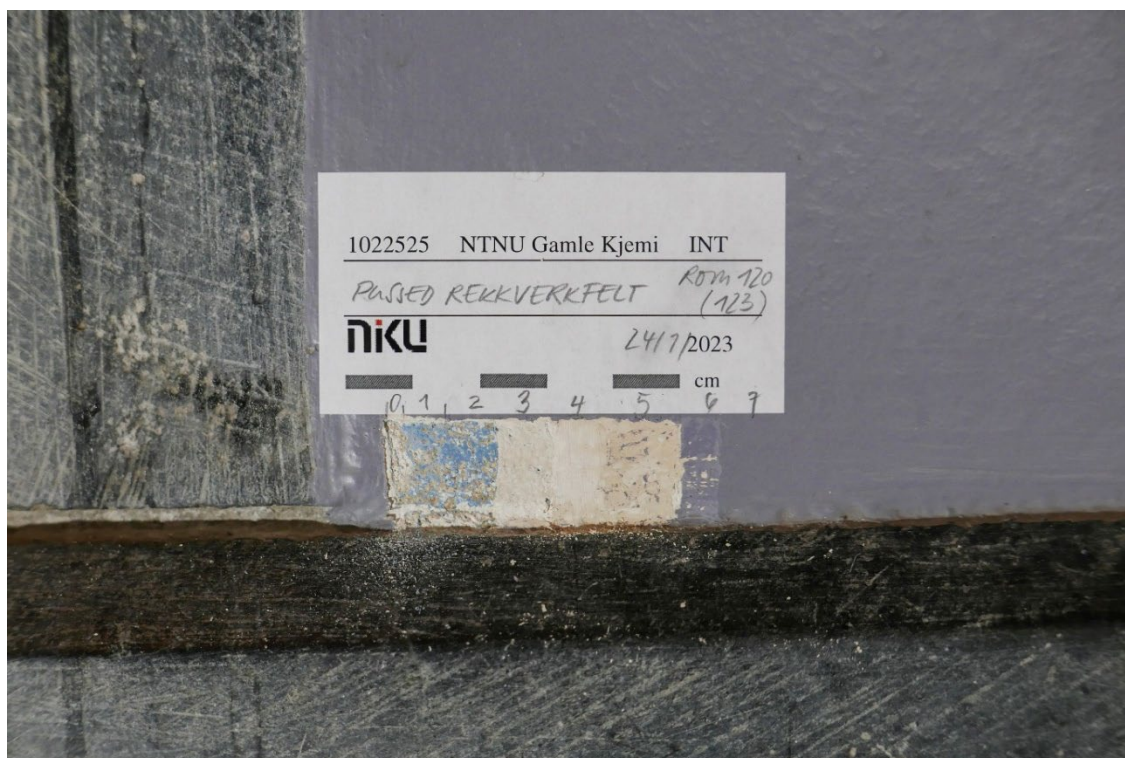
Figur 48 Rom 123. Lagvis avdekking på pusset rekkverk som vender mot nord, mot rom 120.
Foto: NIKU, 2023.

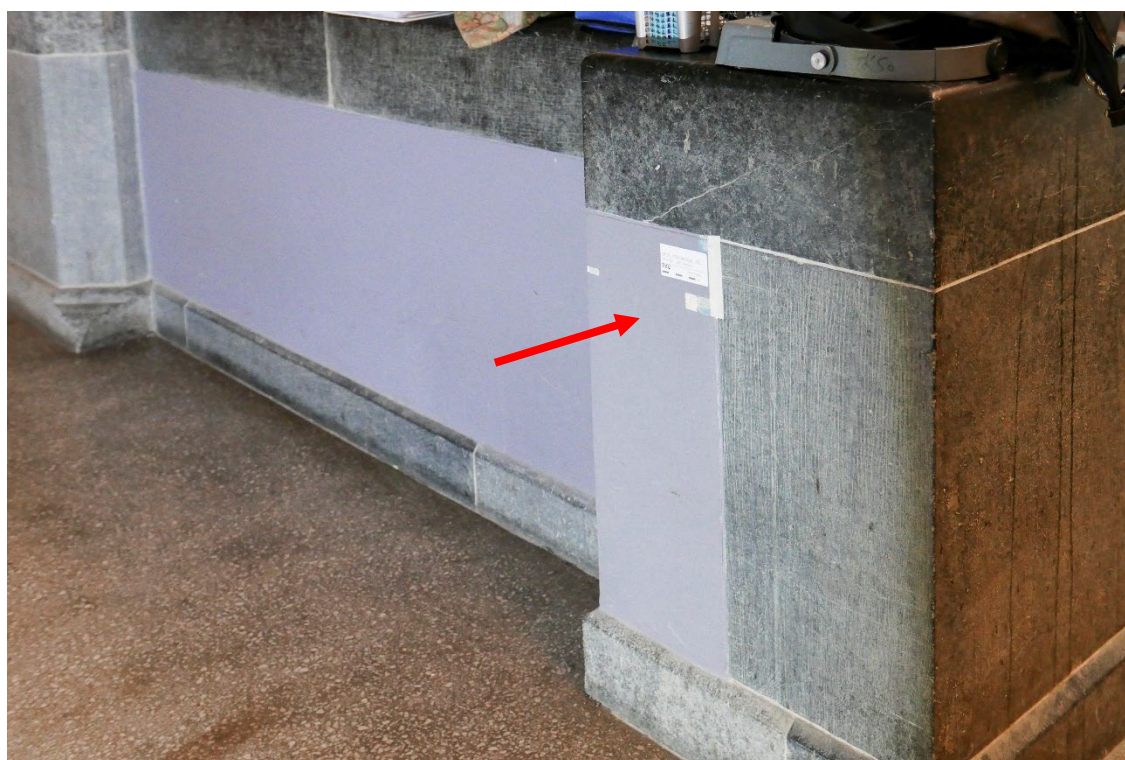
Figur 49 Rom 123. Plassering av avdekking på pusset rekkverk mot sør, mot rom 123 (rød pil).
Foto: NIKU, 2023.

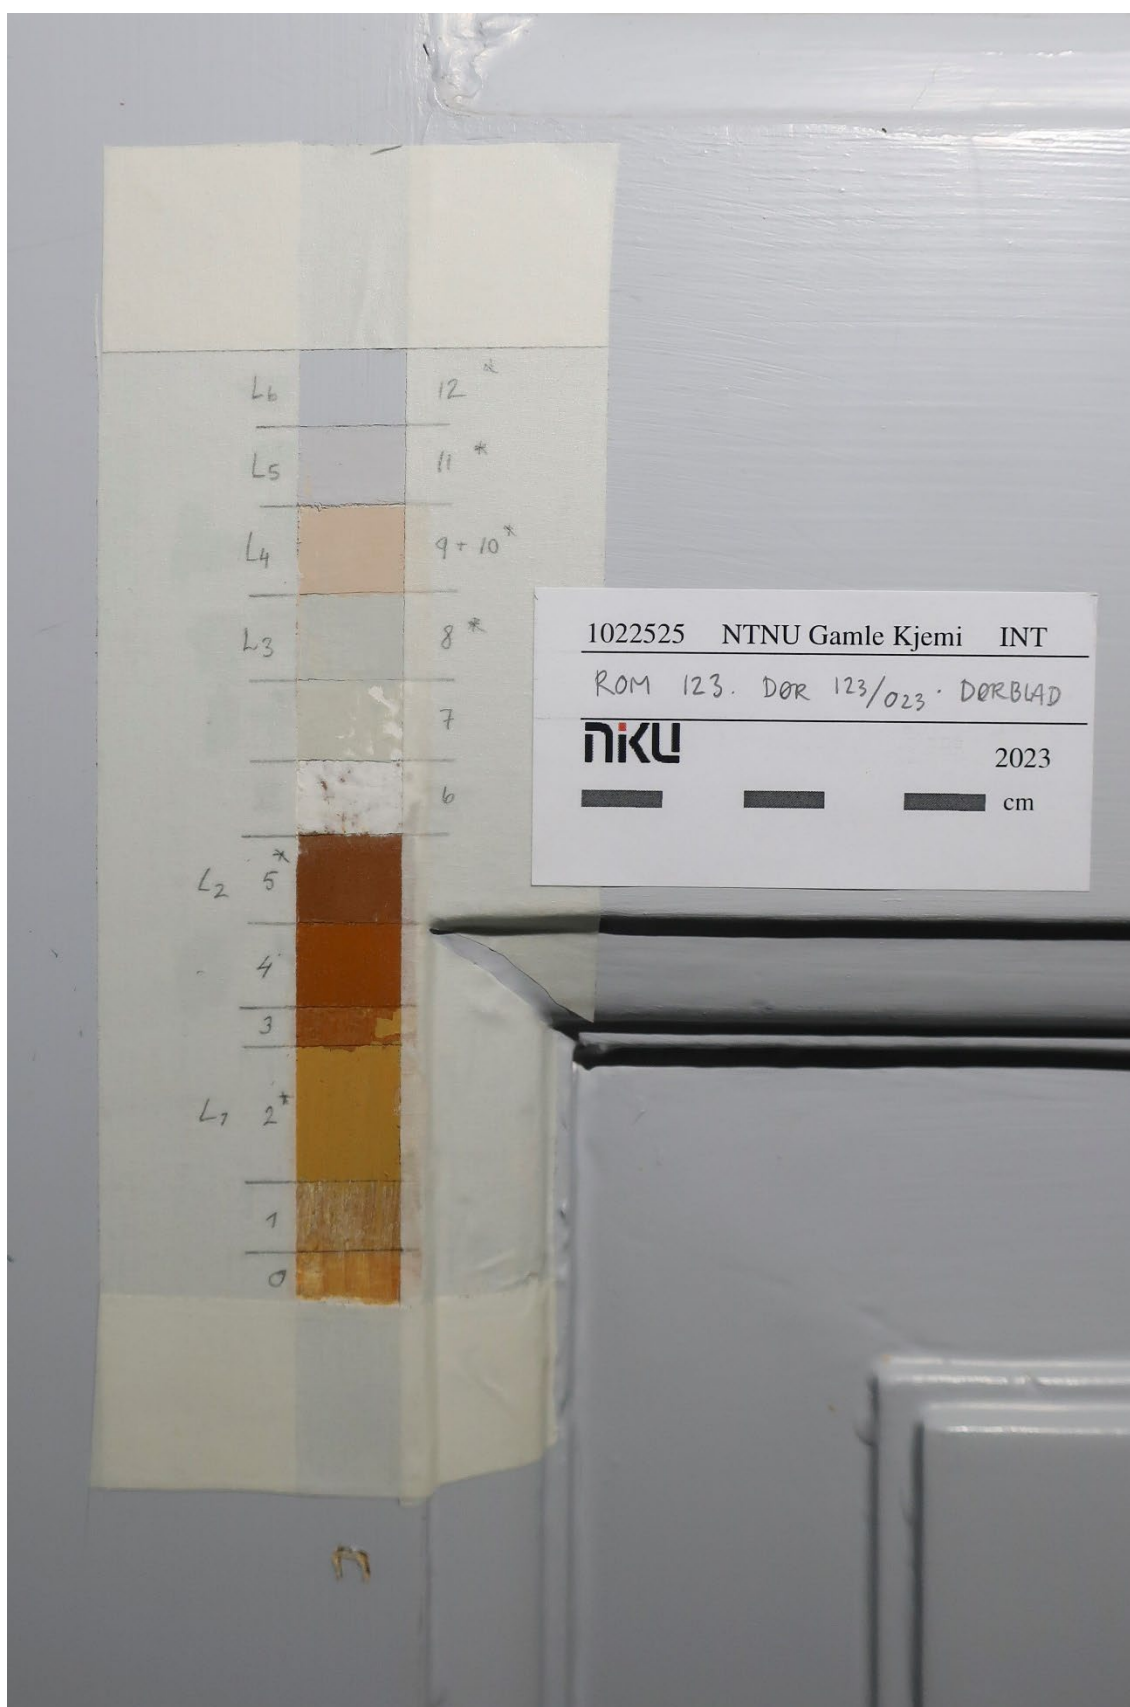
Figur 53 Rom 123. Lagvis avdekking av malingslagene på dørbladets ramtre. Det er ikke funnet andre farger eller nyanser på andre deler av dørbladet. Foto: NIKU, 2023.
