FARGEUNDERSØKELSE AV ROM 120, 123, 219 OG 202

Gamle Kjemi, NTNU Gløshaugen, Trondheim

Tittel Fargeundersøkelse av rom 120, 123, 219 og 202 Gamle Kjemi, NTNU Gløshaugen, Trondheim	Rapporttype/nummer NIKU Rapport 192	Publiseringsdato 27.02.2023
	Prosjektnummer 1022525	Sider 77
	Avdeling Konservering	Tilgjengelighet Åpen
Forfatter(e) Hulda Blix	ISSN 2703-7797 ISBN 978-82-8101-339-1	Oppdragstidspunkt / periode utført Januar 2023
Forsidebilde Avdekking av tidligere brystninger på sørveggen i rom 123. Foto: NIKU, 2023.

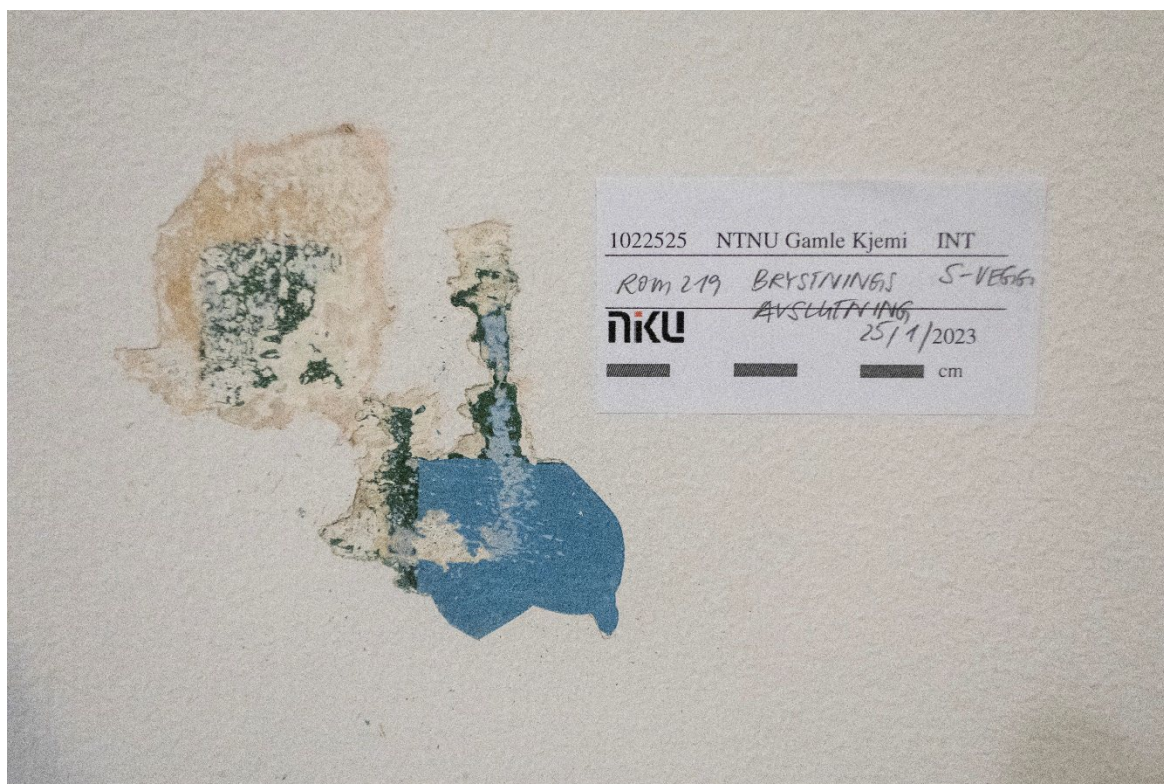
Figur 56 Rom 219. Avdekning av tidligere malte brystninger. De samme vegg- og brystningsfargene har vært malt inn i dør- og vindussmyg. Foto: NIKU, 2023.

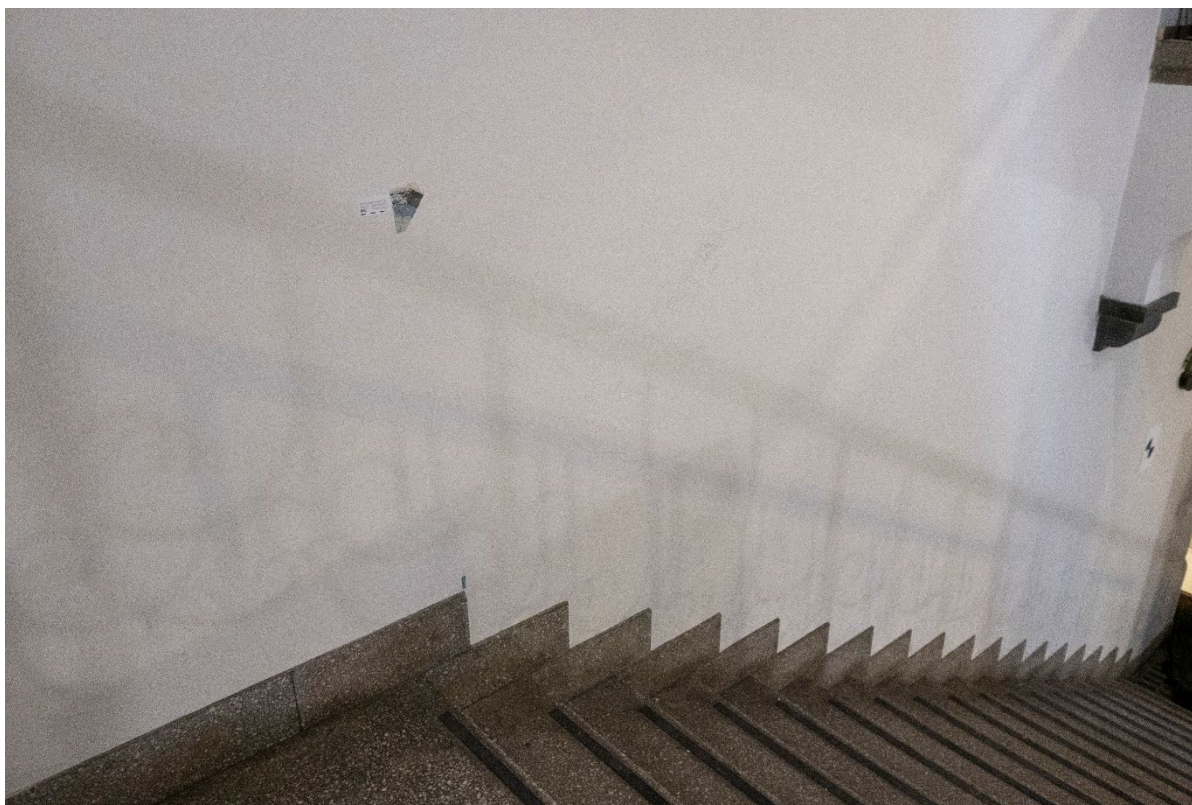
Figur 58 Rom 219. Avdekning for å kartlegge utstrekning av malte brystninger i trappen mellom rom 123 og rom 219. «Knekk» på vegg ligger over overgangen mellom repos og trappetrinn, ca. 113 cm opp fra reposgulvet. Foto: NIKU, 2023.

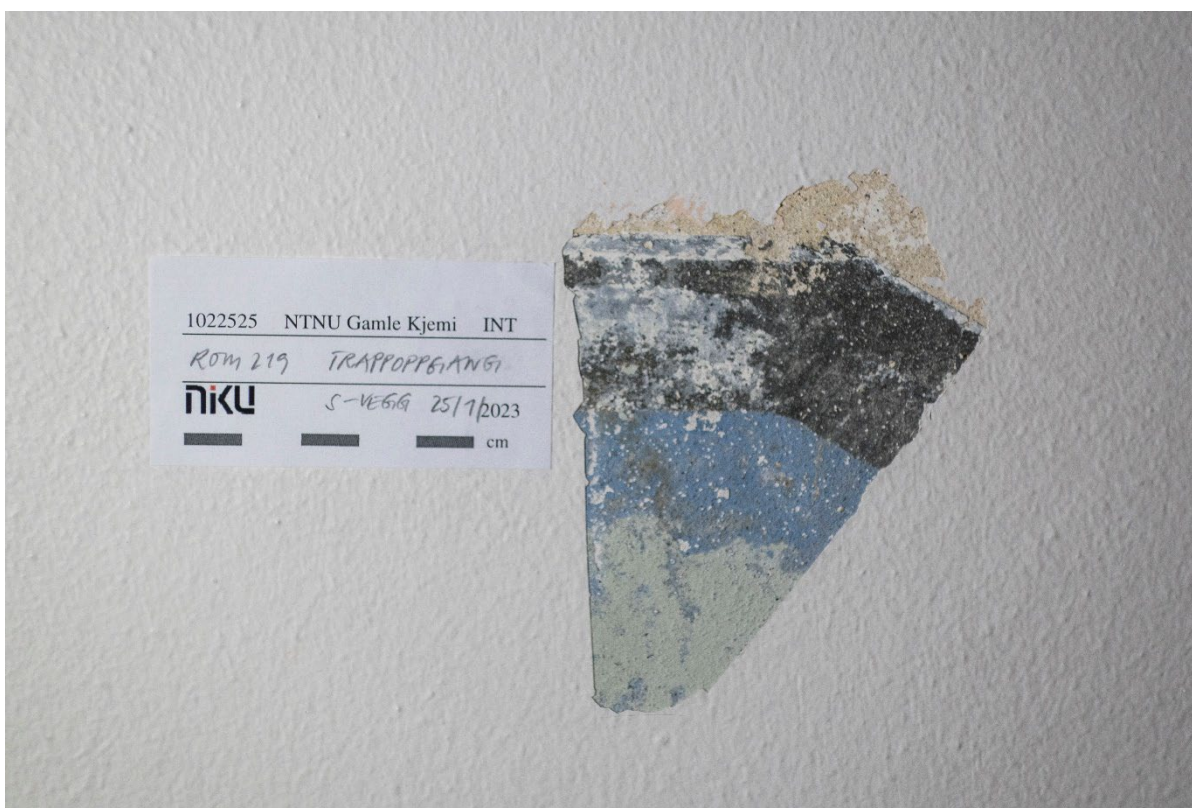
Figur 59 Rom 219. Avdekning for å kartlegge utstrekning av malte brystninger på vegg mot sør i trappen mellom rom 219 og rom 123. Foto: NIKU, 2023.

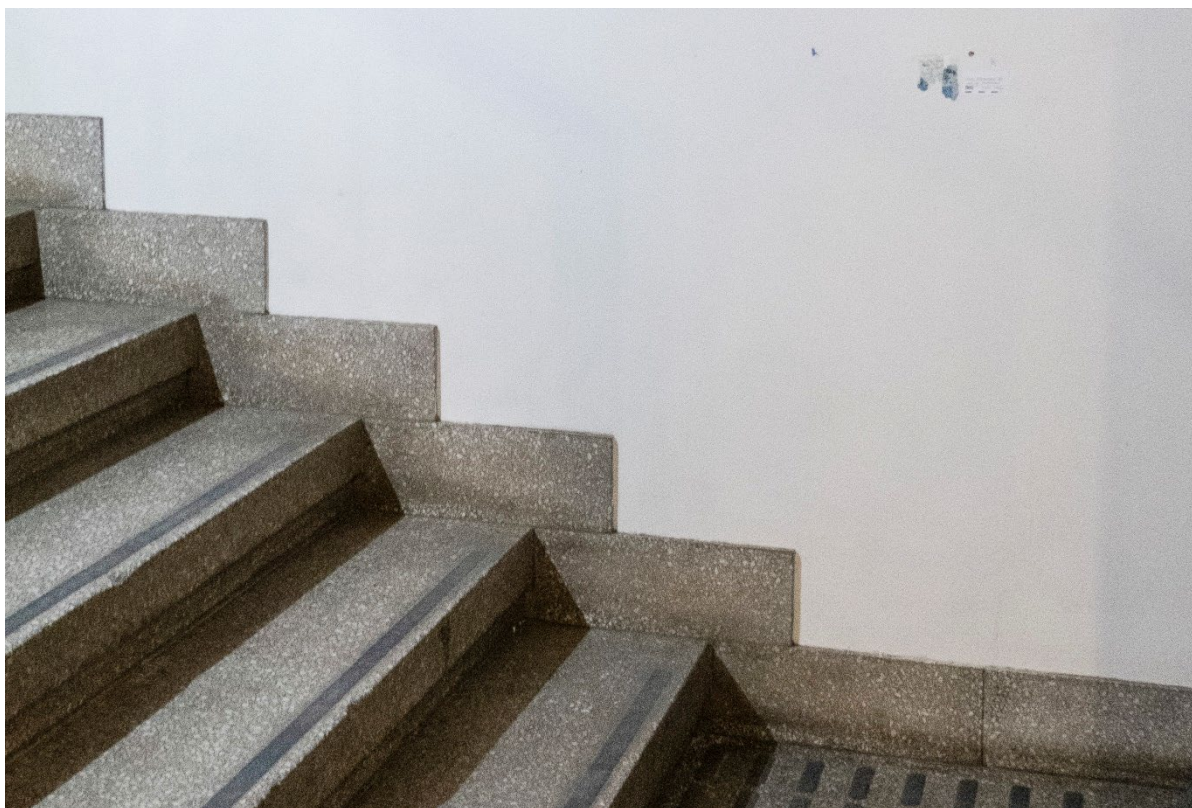
Figur 60 Rom 123. Avdekning for å kartlegge utstrekning av malte brystninger i trappen mellom rom 219 og rom 123. «Knekken» ligger ca. 113 cm opp på veggen. Foto: NIKU, 2023.

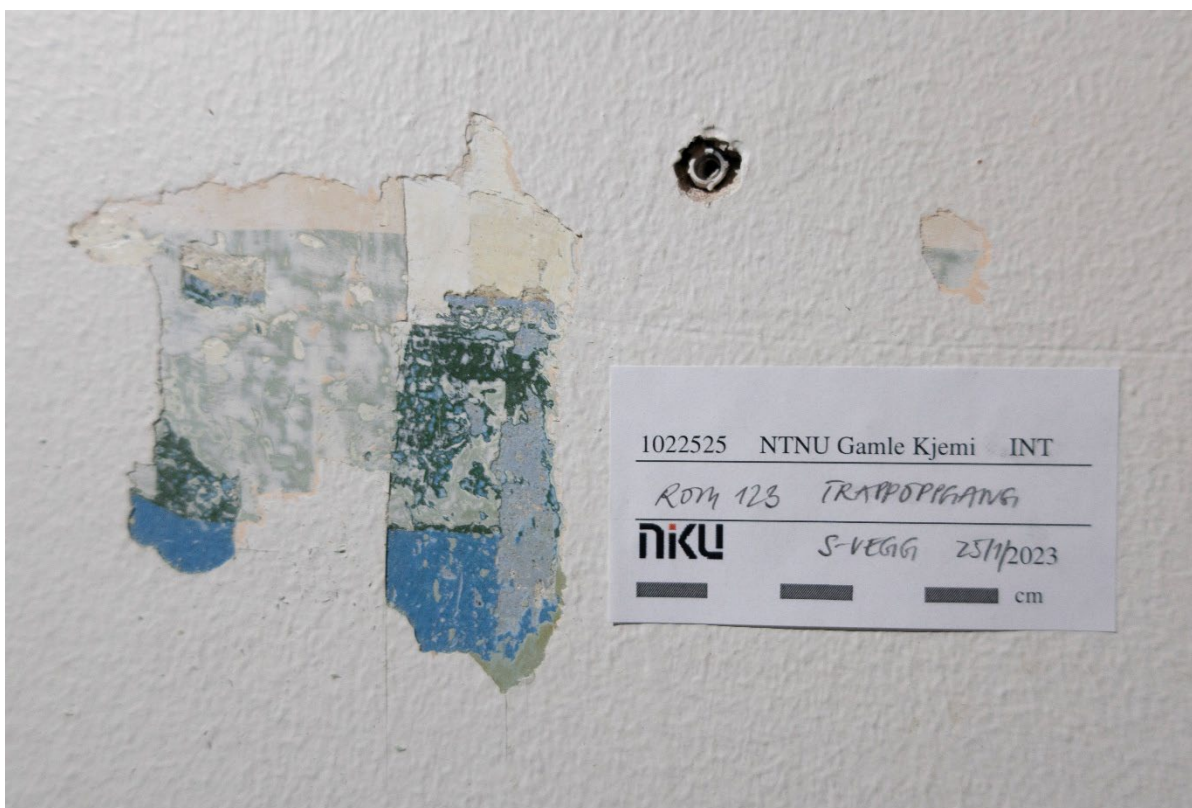
Figur 61 Rom 123. Avdekning for å kartlegge utstrekning av malte brystninger.. Foto: NIKU, 2023.

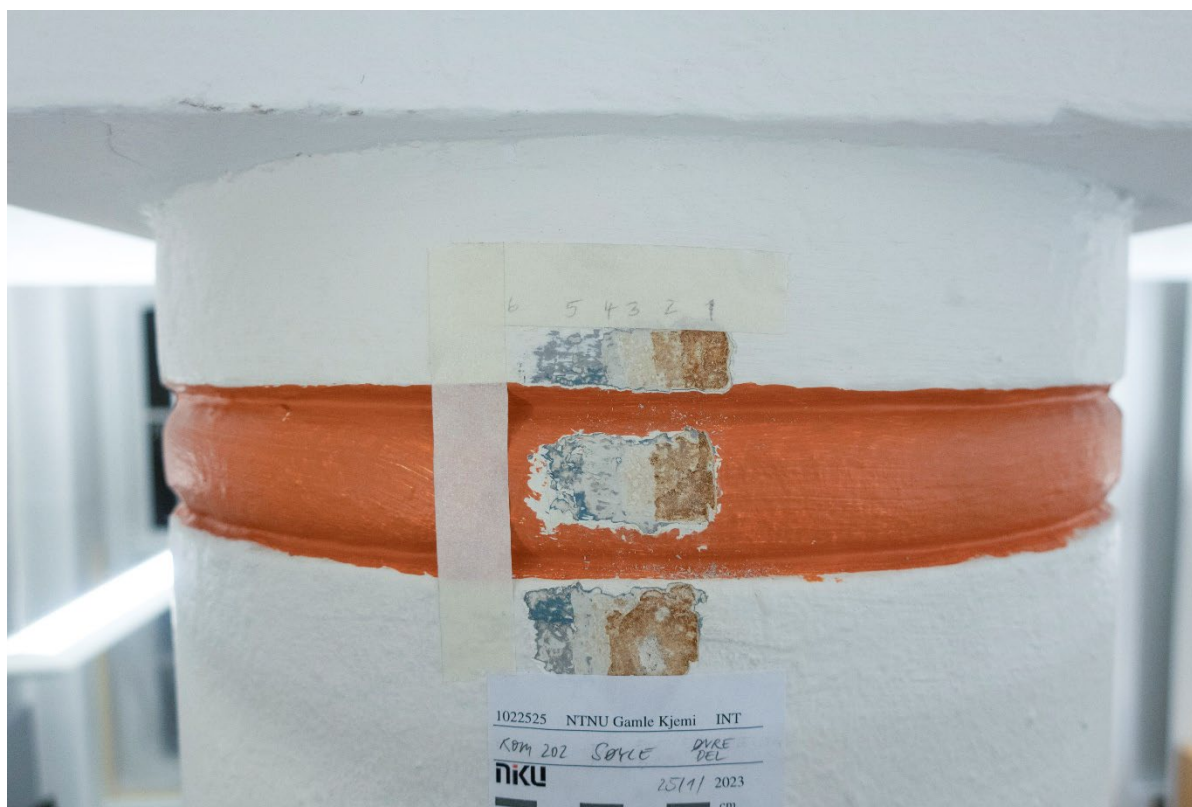
Figur 63 Rom 202. Søyle. Midtre søyle i nordre søylerekke. Foto: NIKU, 2023.

Nr	Lag	Farge	NCS S	Materialer	Merknader
7	L6	Hvit	-	Akryl	Rød staffering. Nåværende overflate.
6	L5	Grå	-	Akryl	Blå staffering.
5		Lys grå	-	Akryl	Grunning.
4	L4	Hvit / lys rosa	-	Oljemaling	
3	L3	Lys rødbrun	-	Oljemaling	Misfarget?
2	L2	Brunoransje	-	Lakk?	Tykt lag. Misfarget brannhemmende lakk? Ses også i L2 på veggene og i himlingen.
1	L1	Hvit	-	Linoljemaling	Ikke avdekket. Synlig i snitt fra søylekapitelen (figur 64 og 65) og antas å ha vært malt også på søylene.
0		Lys	-	Puss

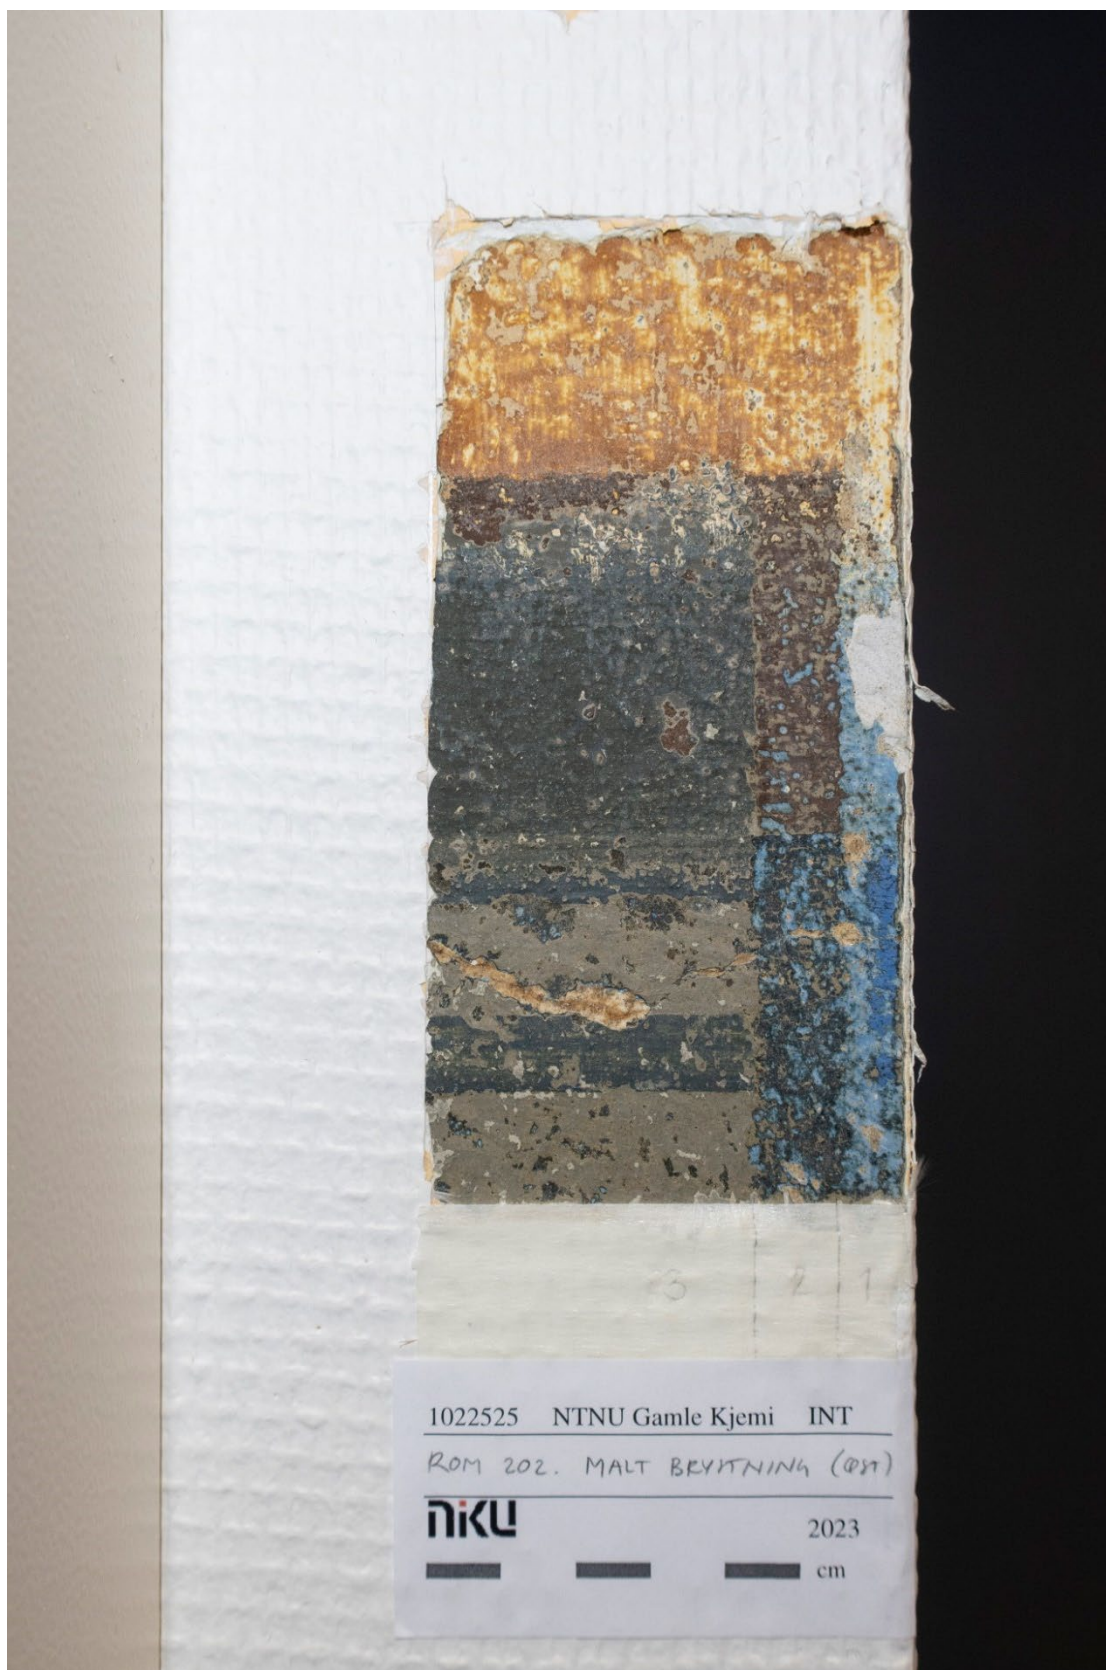
Figur 66 Rom 202. Lagvis avdekking av de tidligste malingslagene på veggen. Avdekkingen er gjort ca. 165 cm opp på veggen. I flere av de tidligste fargesettingsperiodene har rommet hatt malt brystning. Denne går også inn i dørsmyget. Foto: NIKU, 2023.

2	L1	Hvit	Lys blå	3010-B / 2010-B	Linoljemaling	Det er mulig det ligger et klarblått lag over dette, med samme utstrekning på veggen. Høyde på brystning: ca. 172,7 cm. Målt fra nåværende gulv.
1		Rød og grå		-	-	Det grå laget er grunning. Det røde laget ligger bare på metallet, og antas derfor å være rustbeskyttelse.
0			Lys	-	Puss

Et knallrødt lag er også funnet på hjørnebeskyttelsen av metall inn mot smyget til dør 202/201. Over dette ligger grunning og brystningsfargen, og det er derfor ikke sannsynlig at rødfargen har stått framme. Dette underbygger at det røde laget er en rustbeskyttende overflatebehandling.

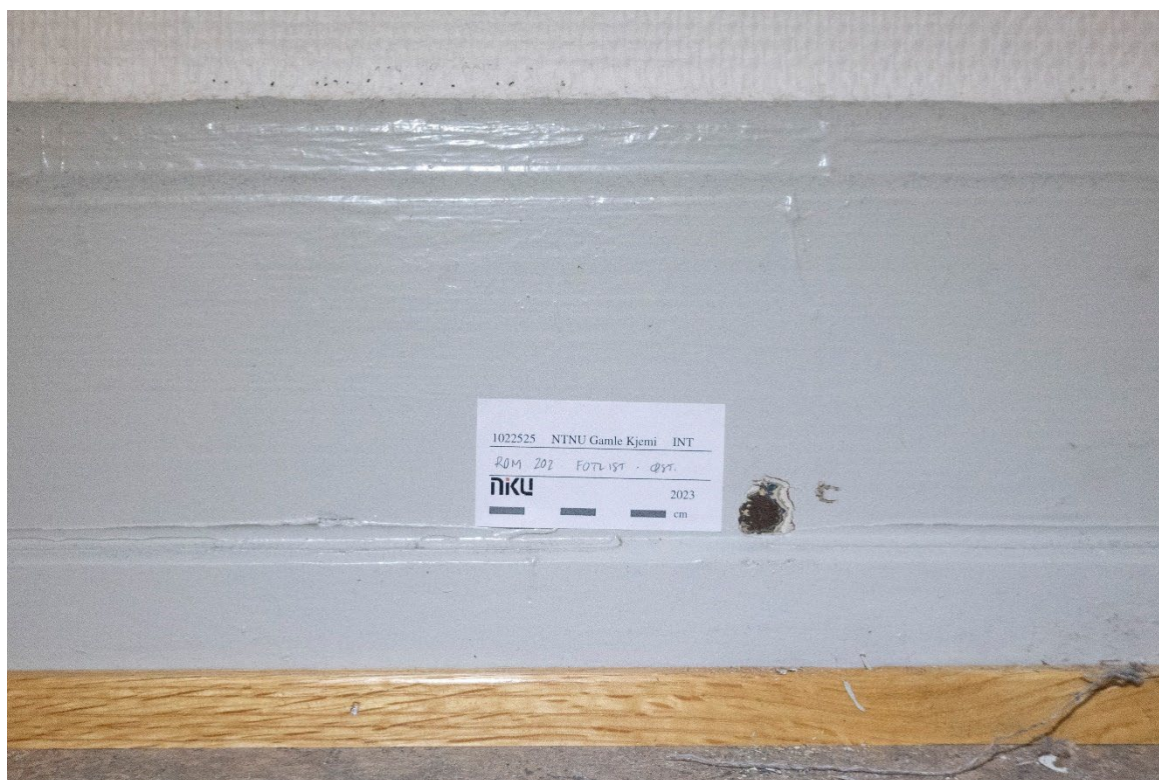
Figur 69 Rom 202. Avdekking av opprinnelig farge på fotlisten. Foto: NIKU, 2023.

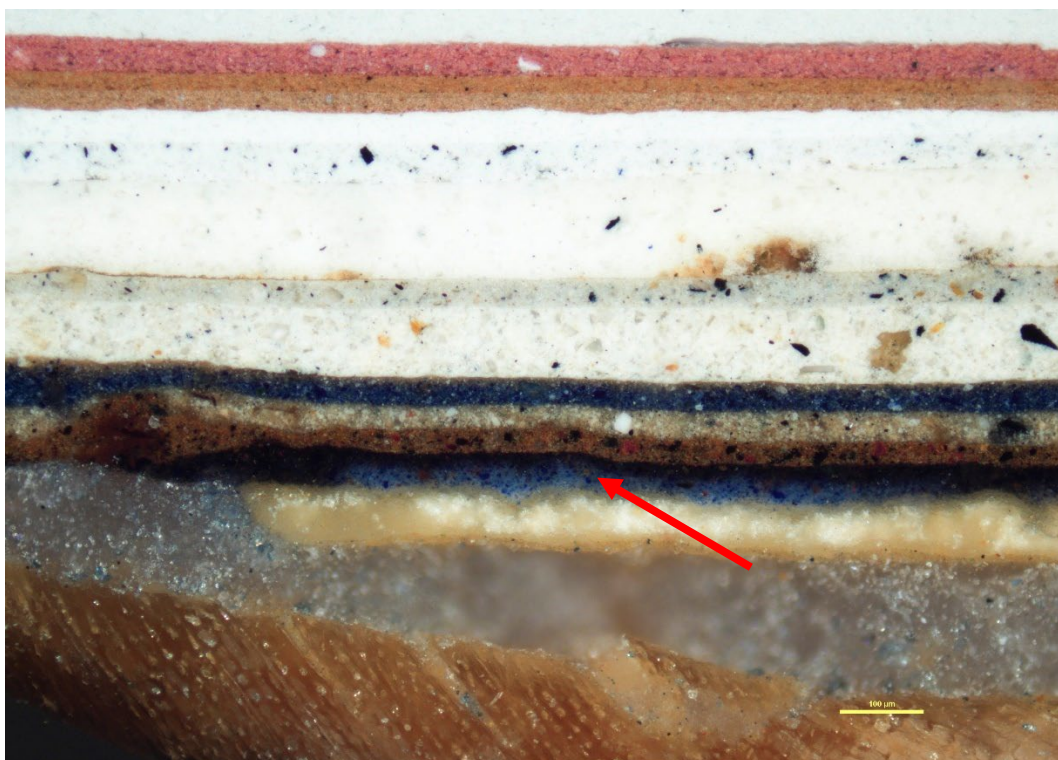
Figur 71 Tverrsnitt av de tidligste malingslagene på fotlisten. Fotografert med pålys. Samme prøve som i figur 70, men med 10x forstørrelse. Over grunningslaget ligger en klar blå med et mørkt topplag (rød pil). Over dette er et rødbrunt lag, et grått grunningslag og et mørkt blått lag. Foto: NIKU, 2023.

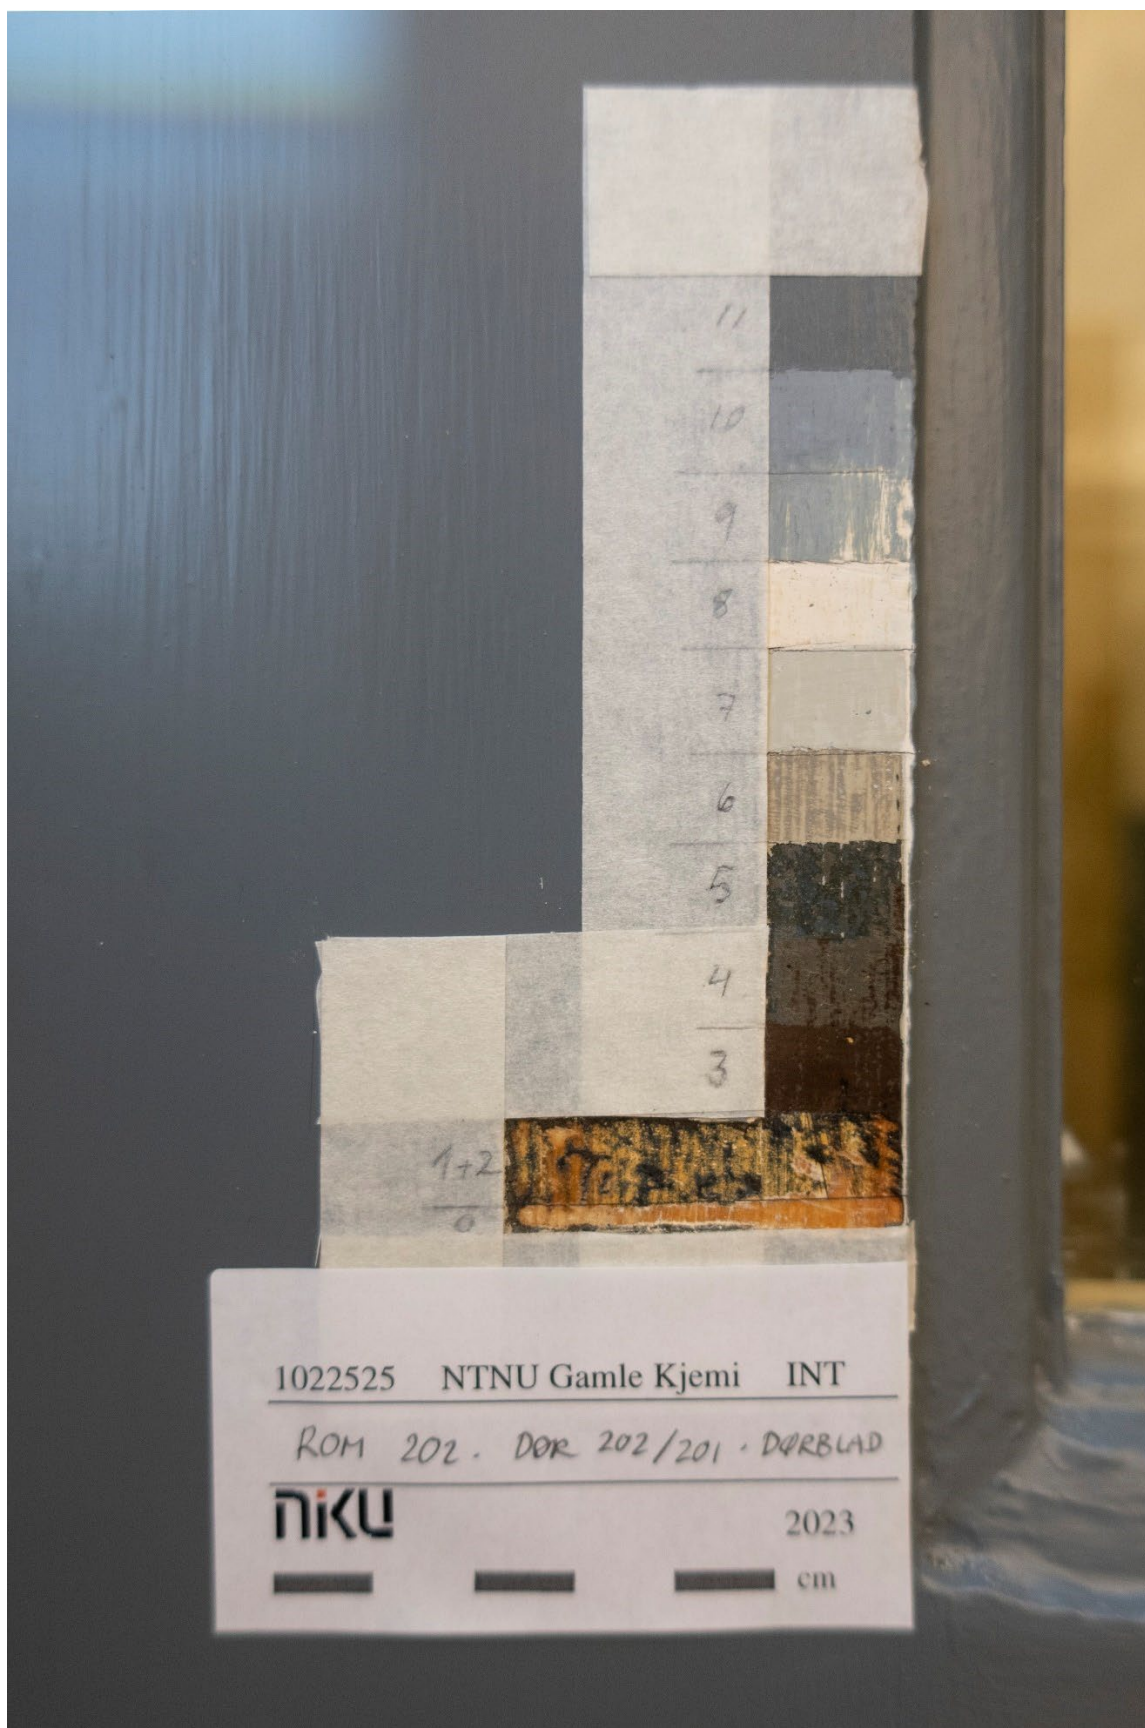
Figur 72 Rom 202. Lagvis avdekking av alle malingslag på dørbladet. Foto: NIKU, 2023.

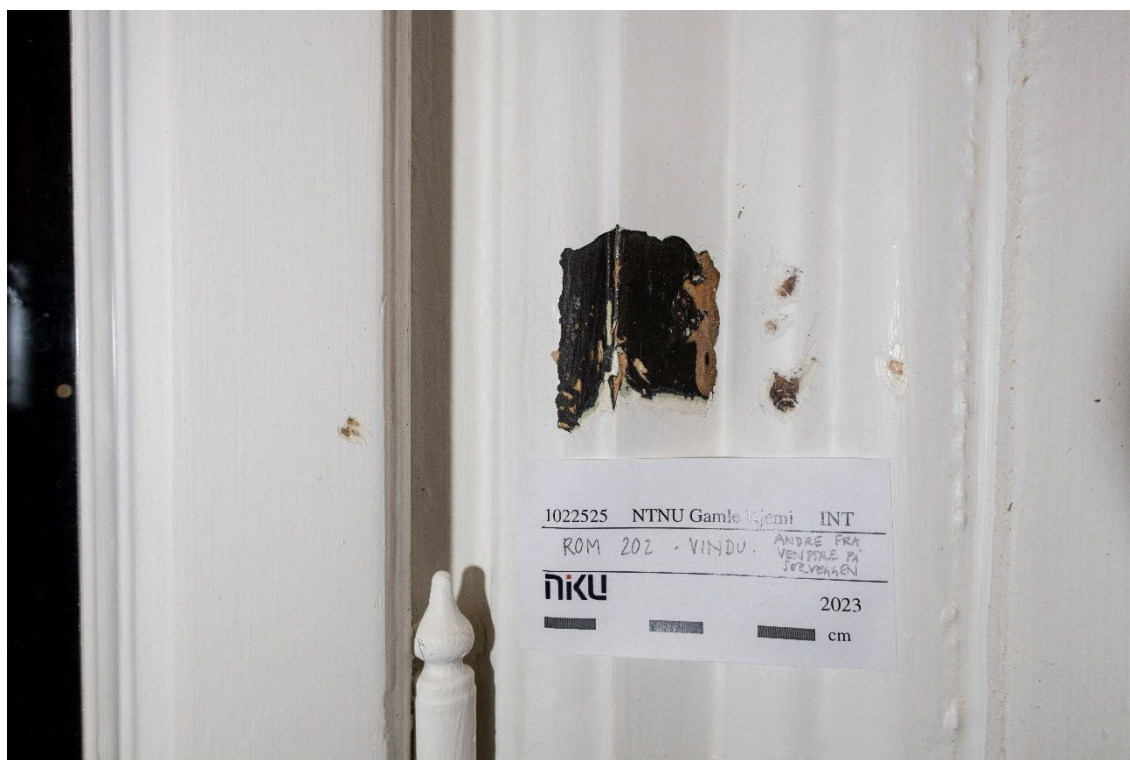
Figur 74 Rom 202. Avdekking av opprinnelig farge på vinduets karm. På de to halvstafflistene mot smyget er det bare hvite lag. I avdekningen ser overflaten mørk ut, men det er på grunn av kvist i treet. Disse er satt inn senere enn karmen og har færre malingslag. Foto: NIKU, 2023.
