# AF 66 - TILSTANDSREGISTRERING AV MURMALERIENE I EFTELØT KIRKE

Kongsberg kommune, Viken (Buskerud)

Tittel Af 66 - Tilstandsregistrering av muralmaleriene i Efteløt kirke Kongsberg kommune, Viken (Buskerud)	Rapporttype/nummer NIKU Rapport 326	Publiseringsdato 30.01.2024
	Prosjektnummer 1022278-02	Sider 16
	Avdeling Konservering	Tilgjengelighet Åpen
Forfatter(e) Kaun, Susanne	ISSN 2703-7797 ISBN 978-82-8101-474-9	Oppdragstidspunkt / periode utført 6.3.2023
	Forsidebilde Detalj fra grisaillemaleriet i korets apside. Foto: NIKU

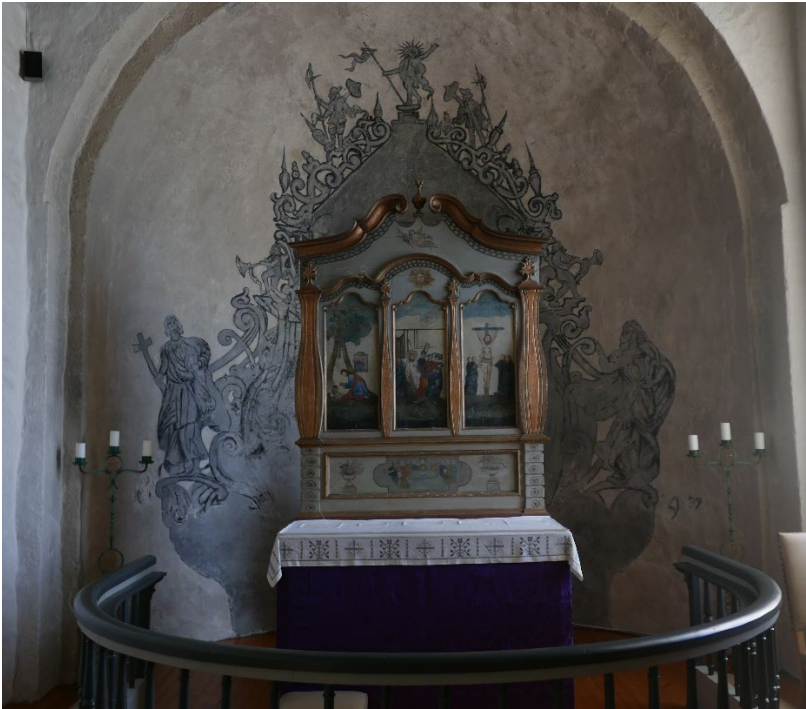
Beskrivelse dekor	Omramming til altertavle som grisaillemaleri og imitasjon av steinskulptur.
<b>Figur 1: Grisaillemaleriet er malt i apsiden, og omrammer altertavlen. Foto: NIKU</b>

Tilgjengelig ved befaring	Delvis. Kun nedre del opp til 2 m fra gulvet sett fra nært hold.
Bevaringsgrad	Godt bevart i sin helhetlig uttrykk. En god del kittet, retusjert og supplert. Retusjer er lesbare. Usikker hvor troverdig utfyllende suppleringer er.
Tilstandsbeskrivelse	Enkelte bom og faste bom. Løse kalklag. Stor skade i pussreparasjon ved dørkarm.
Tilstandsgrad	TG9 - Ingen eller lite informasjon

Type konserveringstiltak	Moderate tiltak/ ytterlige undersøkelser
Tiltaksbeskrivelse	Grundig tilstandsvurdering, som inkluderer kartlegging av original dekor og tilføyninger.
Konsekvensgrad	KG1 – På middels sikt, innen 5 år
Behov for stillas/plattform for anbefalt tiltak	Ja
Notat praktisk gjennomføring	Plassbygget stillas bak altertavle.
Anbefaling andre tiltak	/

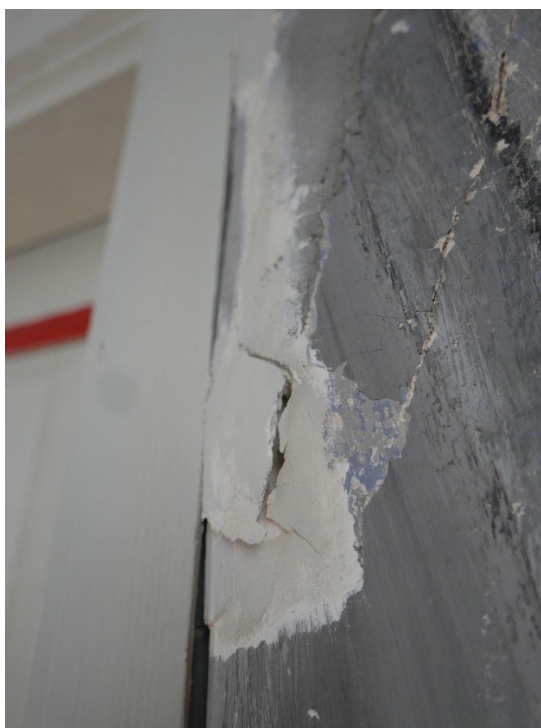
Skadeårsak og konsekvens	Utsatt for berøring og støt i nedre del.
--------------------------	--

**Figur 2: Alvorlige sprekker og løs puss langs dørkarmen. Foto: NIKU**

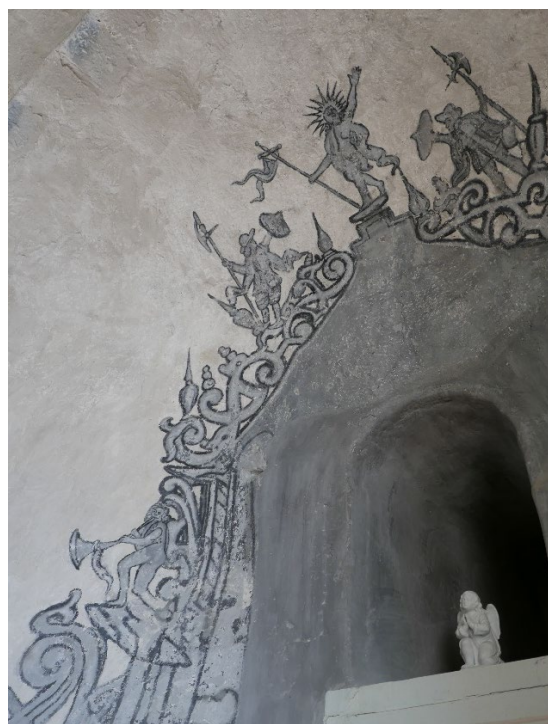
**Figur 3: Øvre del var ikke tilgjengelig fra nært hold, og tilstanden er ukjent. Foto: NIKU**

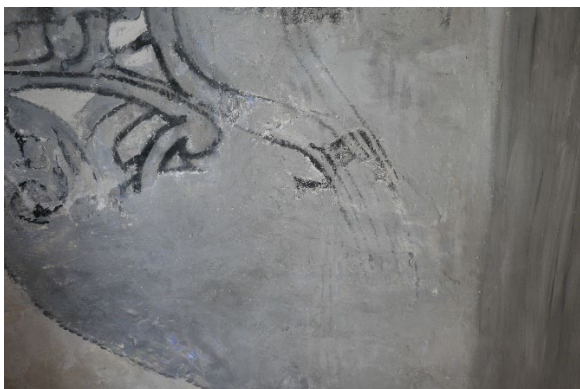
**Figur 4: I nedre del av veggmaleriet er større arealer rekonstruert. Foto: NIKU**

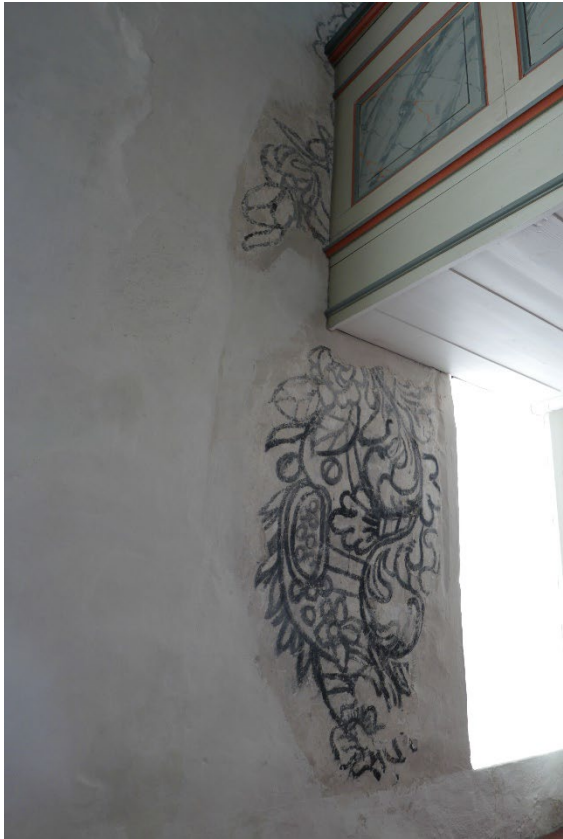
Beskrivelse dekor	Tre lag med rankedekor rundt vindus- og døråpninger.
<p><b>Figur 5: Rankedekorfragment ved vestre vindusåpning på sørsiden i skipet. Den er delvis dekket av galleriet.</b> Foto: NIKU</p>

Tilgjengelig ved befarings	Delvis. Kun nedre del opp til 2 m fra gulvet sett fra nært hold.
Bevaringsgrad	Fragmenter av en større utsmykning. Fragmentene er til dels godt bevarte.
Tilstandsbeskrivelse	Enkelte bom. Flere løse kalklag. Flere steder har dekor gått tapt, særlig i stå- og sittehøyde. Flere stygge reparasjoner.
Tilstandsgrad	TG2 – Vesentlige symptomer

Type konserveringstiltak	Moderate tiltak/ ytterlige undersøkelser
Tiltaksbeskrivelse	Konsolidering av løse kalklag, injeksjon og pussreparasjoner. Det bør vurderes om eldre pussreparasjoner erstattes. Tilbakeholden retusjering anbefales. Videre anbefales det fysisk sperre der muralmaleriene er utsatt for berøring og støt (ved benkene under galleriet, og på galleriet.).
Konsekvensgrad	KG3 – Strakstiltak, umiddelbart og innen et år
Behov for stillas/plattform for anbefalt tiltak	Ja
Notat praktisk gjennomføring	/
Anbefaling andre tiltak	/

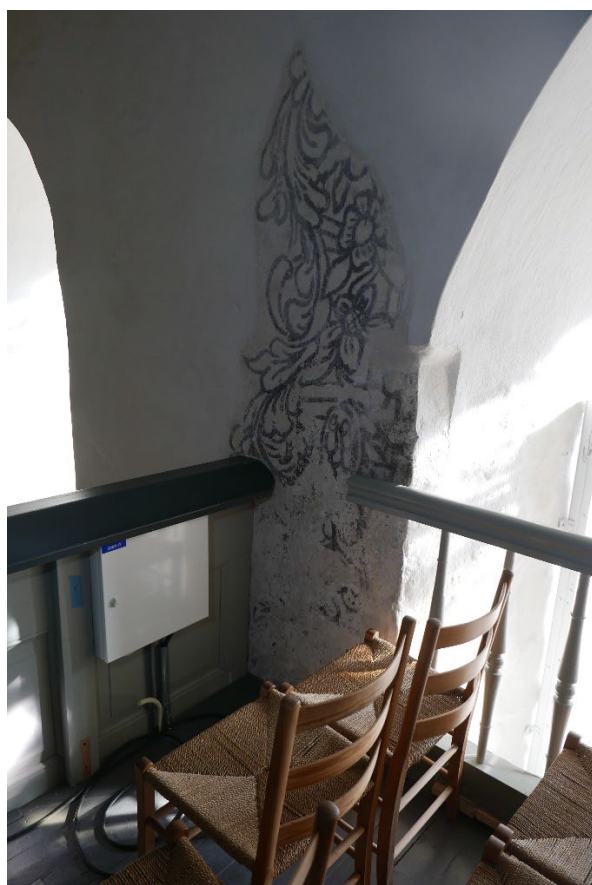
Skadeårsak og konsekvens	Fare for tap av dekor. Delvis svært utsatt for støt og berøring.
--------------------------	--

**Figur 6:** Rankedekorfragment ved vestre vindu på sørsiden i skipet, og som er tilgjengelig fra galleriet. Dekoren er svært utsatt for støt og berøring, og det har satt sine spor. Foto: NIKU

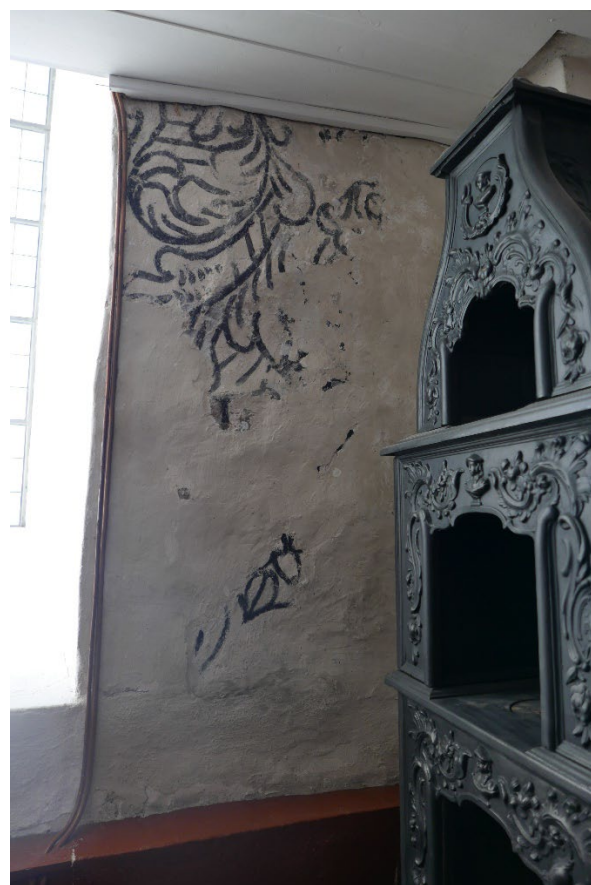
**Figur 7:** Rankedekorfragment ved vestre vindu på sørsiden i skipet i nedre del. Foto: NIKU

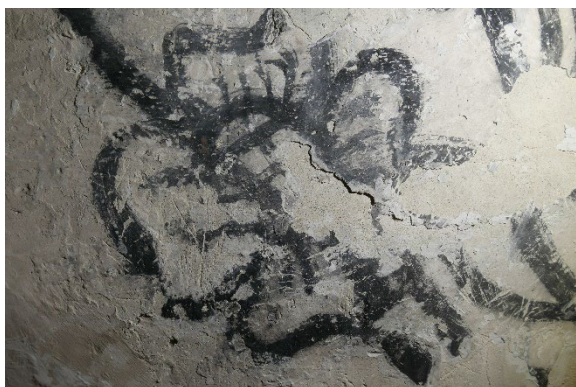
Figur 8: Detalj. Avskallinger i kalken og løse kalklag.

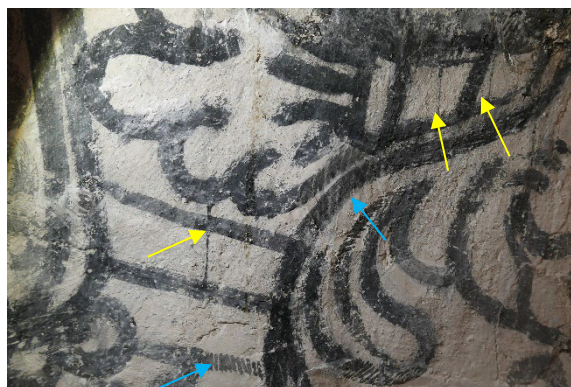
Figur 9: Detalj. Rankedekoren er utført i grove strøk, og det finnes flere renner i malingen (gule piler). Retusjer er utført i grov strekteknikk (blå piler). Foto: NIKU
