# AF 53 - TILSTANDSREGISTRERING AV MURALMALERIENE I BØNSNES KIRKE

Hole kommune, Viken (Buskerud)

Tittel Af 53 - Tilstandsregistrering av muralmaleriene i Bønsnes kirke Hole kommune, Viken (Buskerud)	Rapporttype/nummer NIKU Rapport 325	Publiseringsdato 30.01.2024
	Prosjektnummer 1022278-02	Sider 15
	Avdeling Konservering	Tilgjengelighet Åpen
Forfatter(e) Kaun, Susanne	ISSN 2703-7797 ISBN 978-82-8101-473-2	Oppdragstidspunkt / periode utført 6.3.2023
	Forsidebilde Foto: Tårnloftet med veggdekor over vestportalen. Foto: NIKU

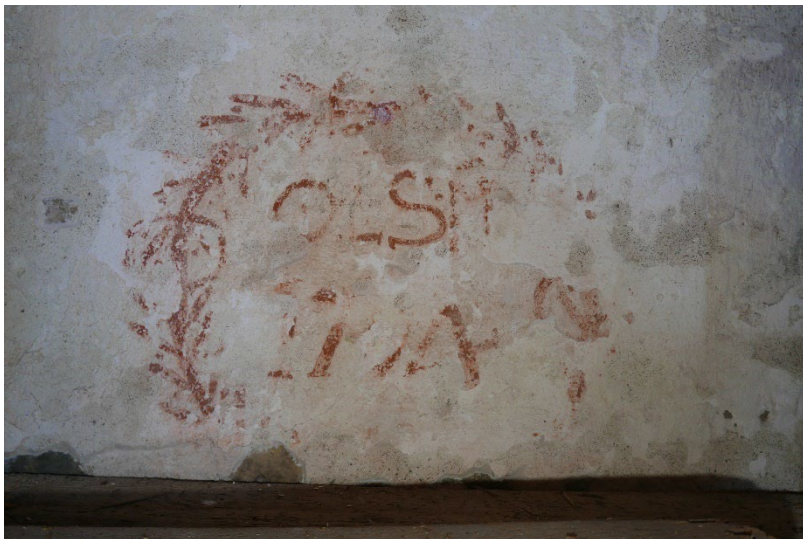
Beskrivelse dekor	Initialer (OLSM?) og 1704 i palmettekrans, rødt maling. Overfor vestportal.
<b>Figur 1: Inskripsjon over vestporttalen, i dag tilgjengelig på tårnloftet. Foto: NIKU/</b>

Datering	1700-tallet 1704
Materialer	Kalkmaleri
Plassering	Opprinnelig på vestfasade, i dag i tårnloft.
Størrelse, anslått areal i m <sup>2</sup>	0,5
Anslått laveste/ høyeste punkt over gulv	0 m / 0,5 m over loftsgulv
Behandlingshistorikk	2019 Restaurering (Mur og Mer) 1967 Undersøkelse og prøveavdekninger (Hauglid) Opprinnelig utvendig dekor.
Siste registrerte behandling	2019 (Mur og Mer)

Tilgjengelig ved befaring	Ja
Bevaringsgrad	Godt lesbar. Lite retusjert.
Tilstandsbeskrivelse	Enkelte løse kalklag og bom.
Tilstandsgrad	TG2 – Vesentlige symptomer

Skadeårsak og konsekvens	Potensielt tap av puss og dekor. Svært utsatt for støt.
--------------------------	---

Type konserveringstiltak	Mindre tiltak/overvåking/forebyggende konservering
Tiltaksbeskrivelse	Pusskonsolidering, lokalt. Motivet bør beskyttes ved å montere plater/pleksiglass foran. Beskyttelsen skal ha god avstand fra overflaten, og ha gjennomlufting. Det er en fordel at man kan se hva som er bak (kikkhul/gjennomsiktig). Kanskje med avdekning på oversiden for å hindre at ting kan plasseres/ falle bak glasset/plate. Tilstanden bør overvåkes.
Konsekvensgrad	KG2 – På kort sikt, innen 2 år

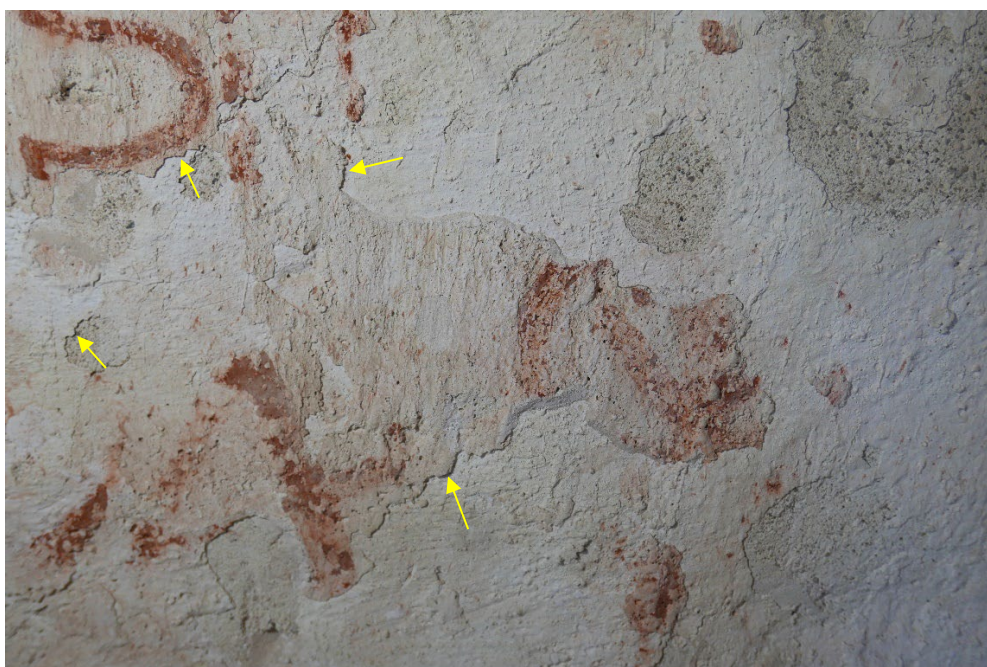
**Figur 2:**  
**Detalj i**  
**sidelys. Piler**  
**viser løse**  
**kalklag.**  
**Foto: NIKU**

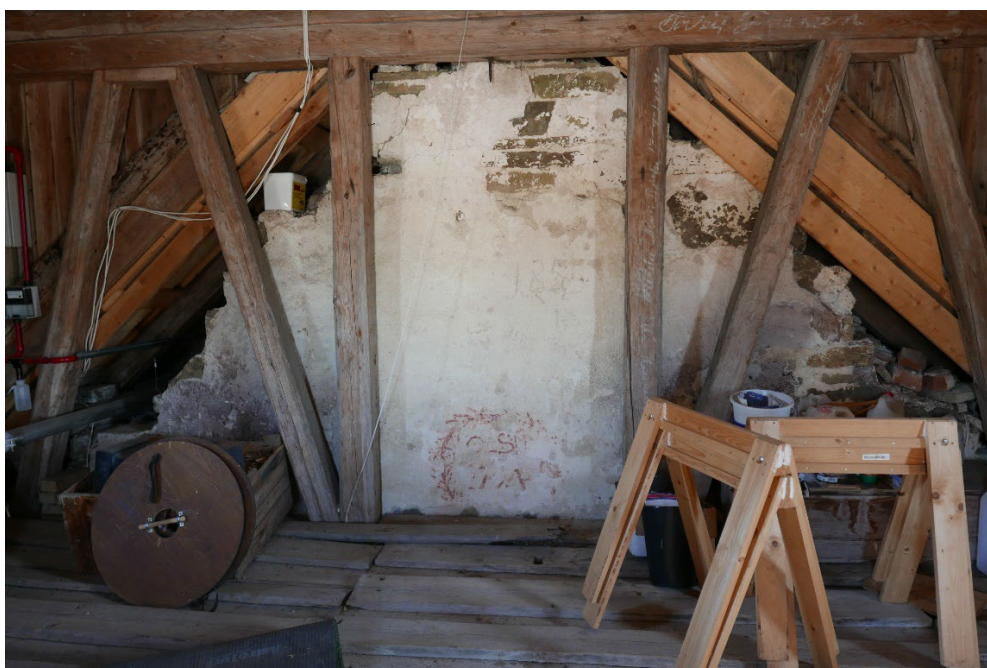
**Figur 3:**  
**Dekoren er i**  
**dag**  
**tilgjengelig**  
**fra tårnloft,**  
**og er svært**  
**utsatt for**  
**støt. Foto:**  
**NIKU**

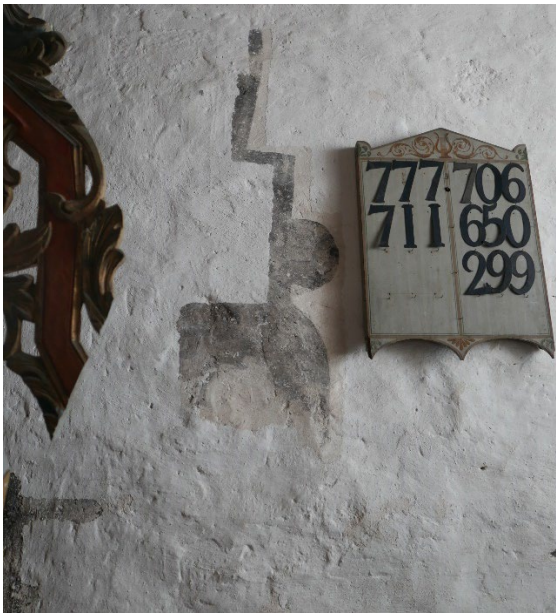
Beskrivelse dekor	Flere kikkehul med spor av skyggemaleri til tidligere altertavler fra to perioder, samt røde malingsrester med kant 1,17 m over gulvet.
<b>Figur 4: Rester etter skyggemaleri på veggen bak altertavle. Foto: NIKU/</b>

Datering	Etterreformatorisk tid 16/1700-tallet
Materialer	Limfarge på kalk/kalkpuss
Plassering	Østvegg i koret, bak og rundt altertavle
Størrelse, anslått areal i m <sup>2</sup>	2
Anslått laveste/ høyeste punkt over gulv	1 m/ 4,7 m
Behandlingshistorikk	2019 Restaurering (Mur og Mer) 2004 Konservering av veggmaleriene (NIKU, rapp. 29/2004) 1967 Undersøkelse og prøveavdekninger (Hauglid)
Siste registrerte behandling	2019 (Mur og Mer)

Tilgjengelig ved befaring	Delvis. Kun nedre del opp til 2 m fra gulvet sett fra nært hold.
Bevaringsgrad	Meget fragmentert bevart, ikke helt avdekket.
Tilstandsbeskrivelse	Enkelte bom. Kikkehull fremstår uryddig, og motivet er kun delvis avdekket, derfor lavere lesbarhet.
Tilstandsgrad	TG1 – Svake symptomer

Skadeårsak og konsekvens	Potensielt tap av puss med dekor.
--------------------------	-----------------------------------

Type konserveringstiltak	Moderate tiltak/ ytterlige undersøkelser
Tiltaksbeskrivelse	Pusskonsolidering, lokalt. Finavdekking av kikkehull.
Konsekvensgrad	KG2 – På kort sikt, innen 2 år
Behov for stillas/plattform for anbefalt tiltak	Ja
Notat praktisk gjennomføring	Plassbygget stillas bak altertavle.
Anbefaling andre tiltak	/

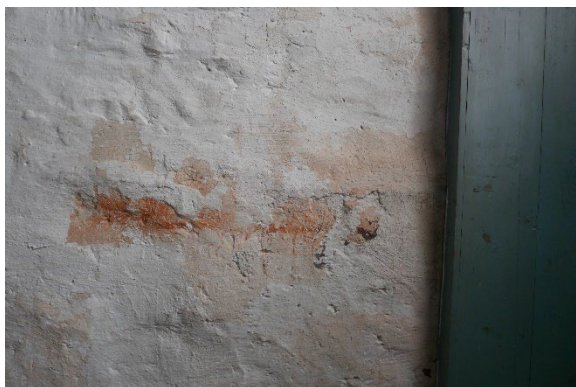
**Figur 5: Rester etter rød maling på østveggen.**  
Foto: NIKU

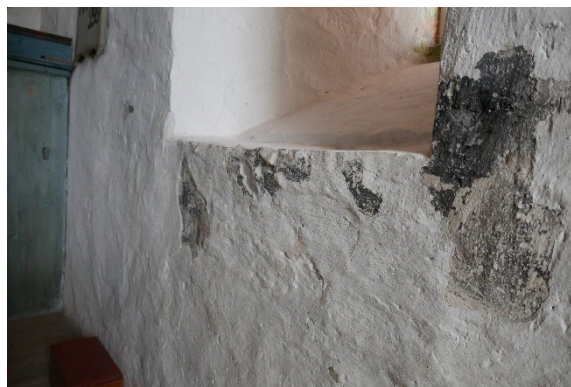
**Figur 6: Flere rester etter skyggemaleri bak altertavle.** Foto: NIKU

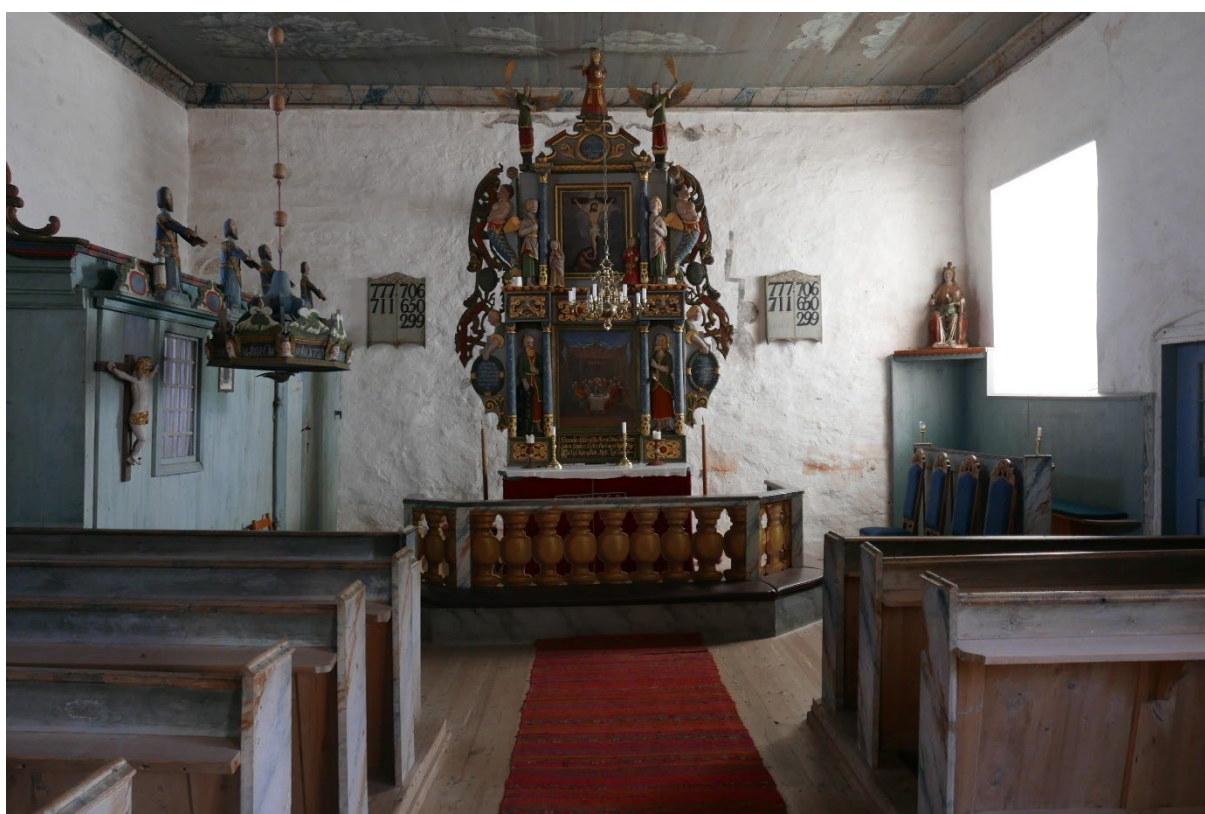
**Figur 7: Kirkerommet sett mot øst. Rester etter skyggemalerier og røde malingsrester er på østveggen.**  
Foto: NIKU.

Romskallet er nedbrutt og noe skitten.

På sikt anbefales rensing av veggoverflatene, med enkelte pussreparasjoner.
