TA 2020/15 OG TA 2021/5 - NÆRØY KIRKE

Arkeologiske undersøkelser i forbindelse med restaurering av tårnet på
Nærøy kirke, Nærøysund kommune, Trøndelag

Tittel TA 2020/15 OG TA 2021/5 - NÆRØY KIRKE Arkeologiske undersøkelser i forbindelse med restaurering av tårnet på Nærøy kirke, Nærøysund kommune, Trøndelag	Rapporttype/nummer NIKU Rapport 205	Publiseringsdato 14.04.2023
	Prosjektnummer 1021890 og 1022056	Sider 33
	Avdeling Arkeologi	Tilgjengelighet Åpen
Forfatter(e) Dag-Øyvind Engtø Solem; Audun Berg Selfjord; Monica Fridén-Rolstadaas	ISSN 2703-7797 ISBN 978-82-8101-351-3	Oppdragstidspunkt / periode utført september 2020 og oktober 2021
	Forsidebilde Da64004_179. Prosjektleder og feltleder foran kirka ved oppstart i 2020. Fotograf: Kurt-Inge Kristiansen.

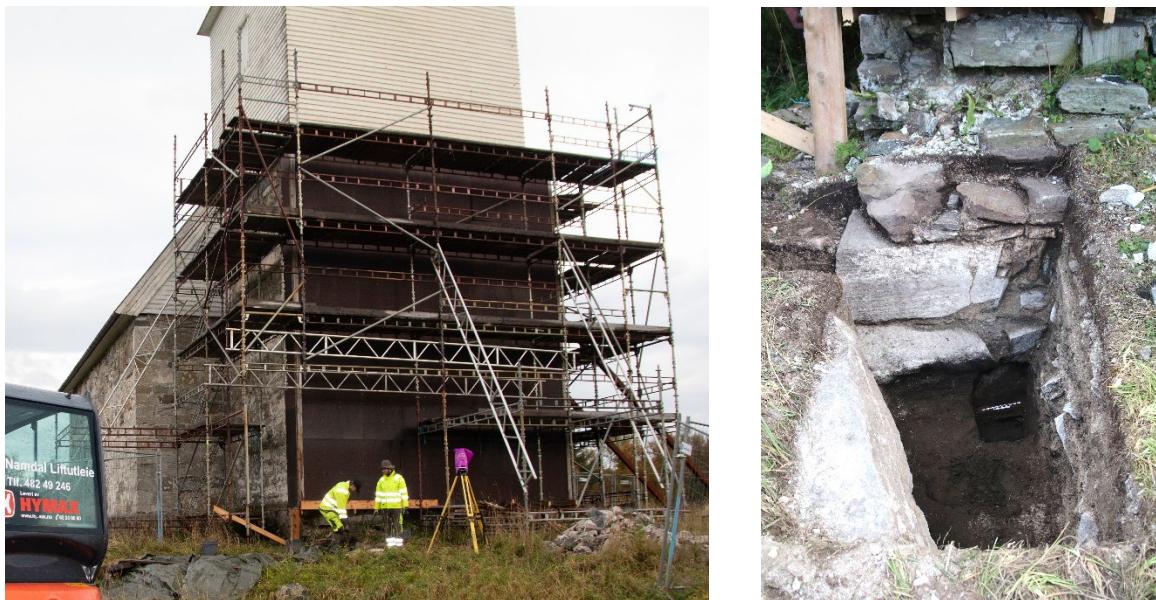
Figur 3. Utgravingen i 2020, ved oppstart og etter graving. Til venstre: Mot ØSØ (Da64004_007). Foto: Kurt-Inge Kristiansen, Nærøya AS. Til høyre: Mot Ø (Da64004_039). Foto: DØE Solem.

For å få en oversikt over tårnfundamentets dybde og stedets stratigrafi ble det i september 2020 gravd en én meter bred, to meter lang og én meter dyp sjakt ved tårnets nordvestre hjørne (Delfelt A, figur 2). I samråd med NDR ble sjakten noe utvidet i nordøstre hjørne for å avdekke fundamenthjørnets nordre avgrensning. Det ble også i samråd med NDR gravd et ca. 40 x 40 x 25 cm prøvehull i bunnen av feltet for å avdekke mer av fundamentet (figur 3). På grunn av feltets begrensede størrelse og kulturlagenes ukjente dybde og omfang ble kun torva fjernet med gravemaskin i denne undersøkelsen.

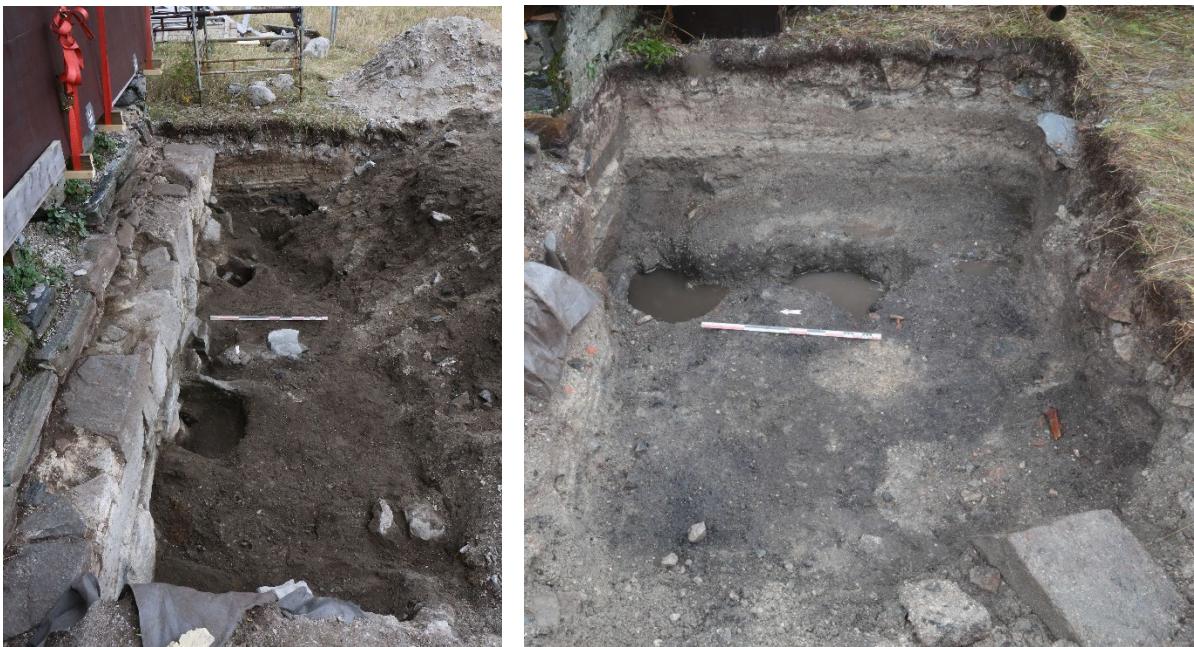
Figur 4. Til venstre: Felt B ferdig utgravd, sett mot sør (Da64004_086). Foto: I. Halvorsen. Til høyre: Felt C før prøvestikket ble gravd, sett mot øst (Da64004_107). Foto: DØE Solem.

For å videre undersøke vestveggens murkall ble det i løpet av tre uker i september og oktober 2021 åpnet en fortsettelse av det to meter brede og én meter dype feltet, på vest- og sørvestsiden av tårnet. På grunn av at hele stillaset over dette området ikke kunne fjernes samtidig måtte utgravingen deles opp i to (Delfelt B og C, figur 2 og 4). I samråd med NDR ble det gravd et prøvestikk inntil fundamentet i Felt C for å undersøke hvor dypt fundamentet gikk og hvordan stratigrafien artet seg helt ned til naturlig undergrunn.

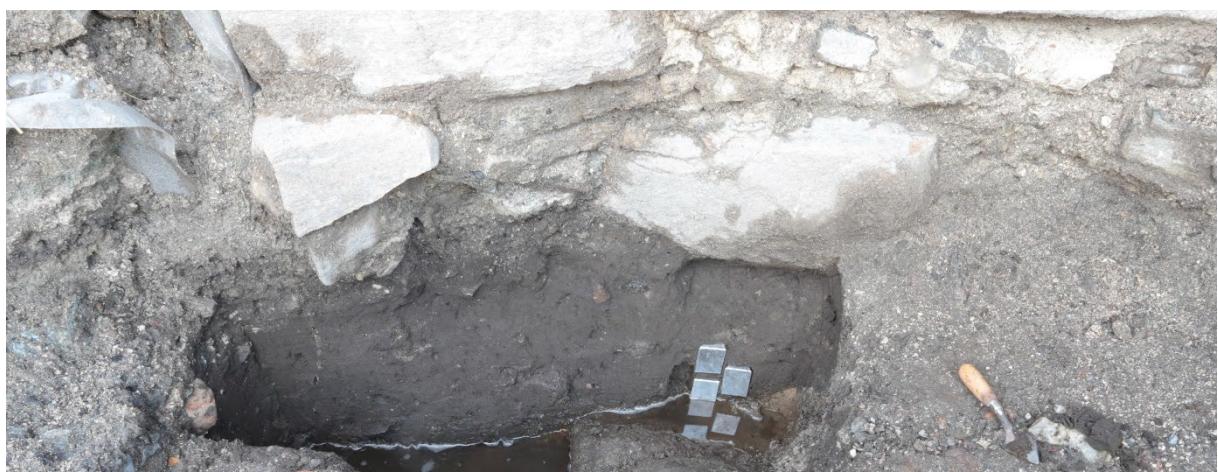
Figur 5. Tre mikromorfologiprøver ble tatt ut av det nederste laget (800159) i den sørvestlige profilveggen i det øndre prøvehullet. Bildet er tatt mot nord (Da64004_124). Foto: DØE Solem.

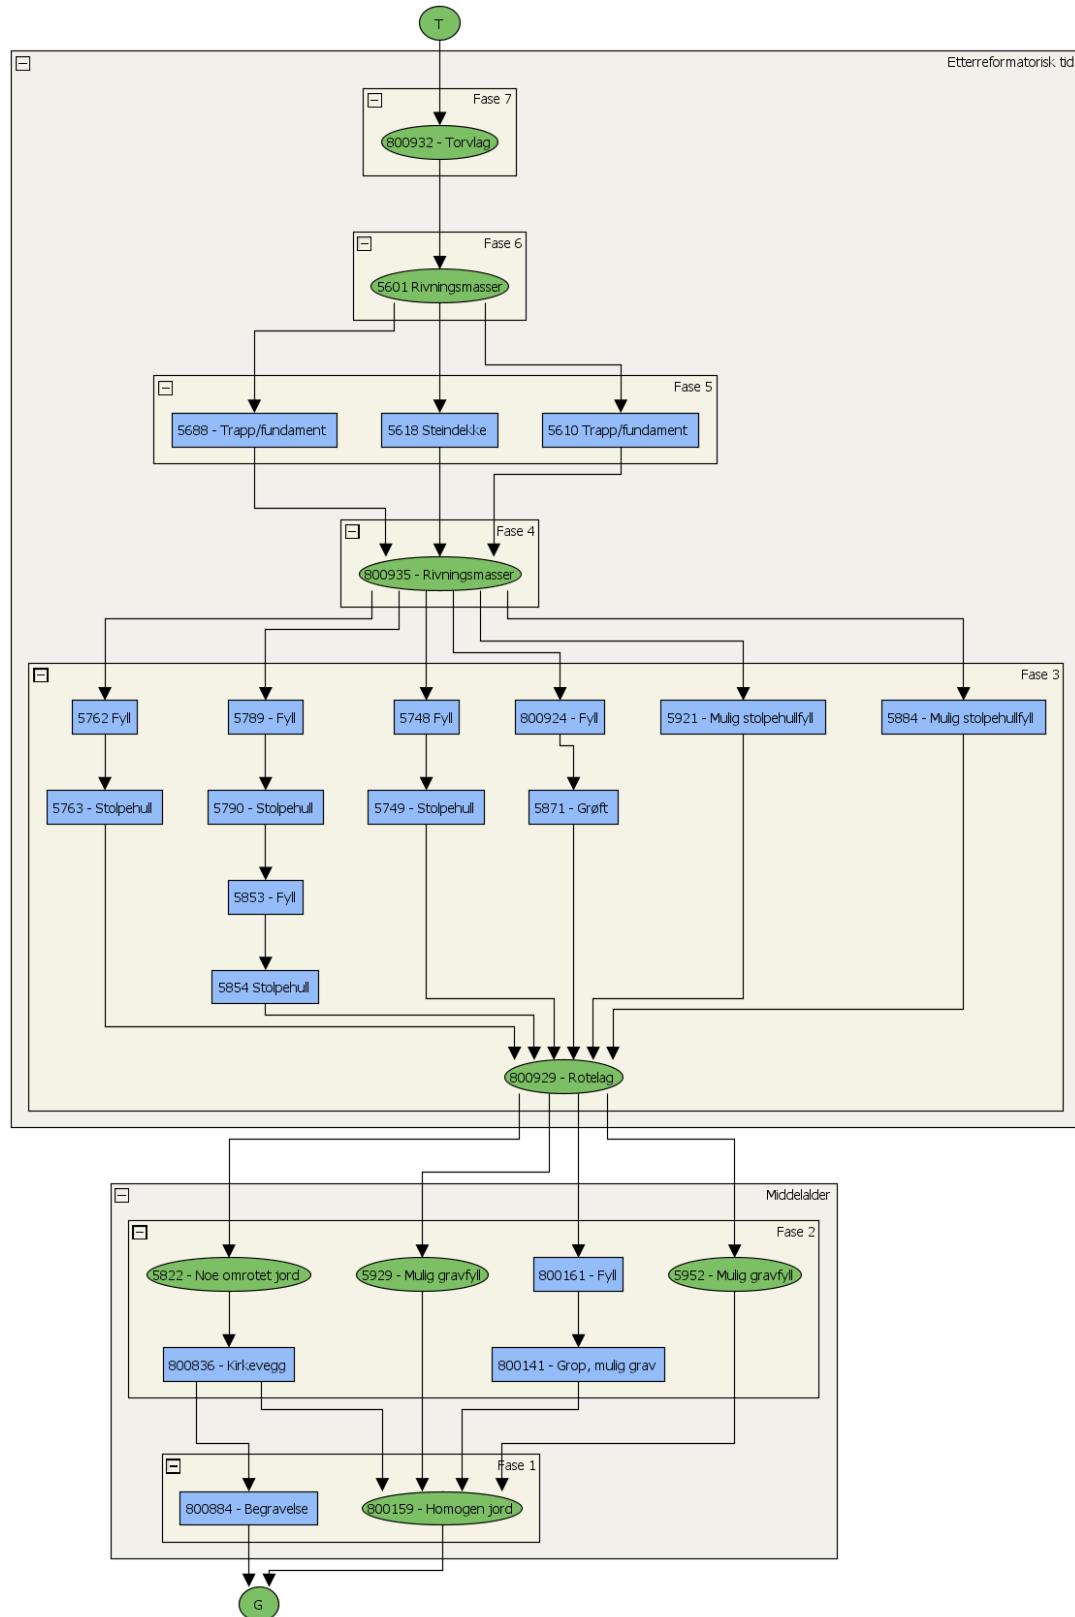
Figur 6. Stratigrafisk matrise for utgravningsfeltene. Sirkler (grønne) er lag, mens firkanter (blå) er kutt og fyll. Solem 2022.

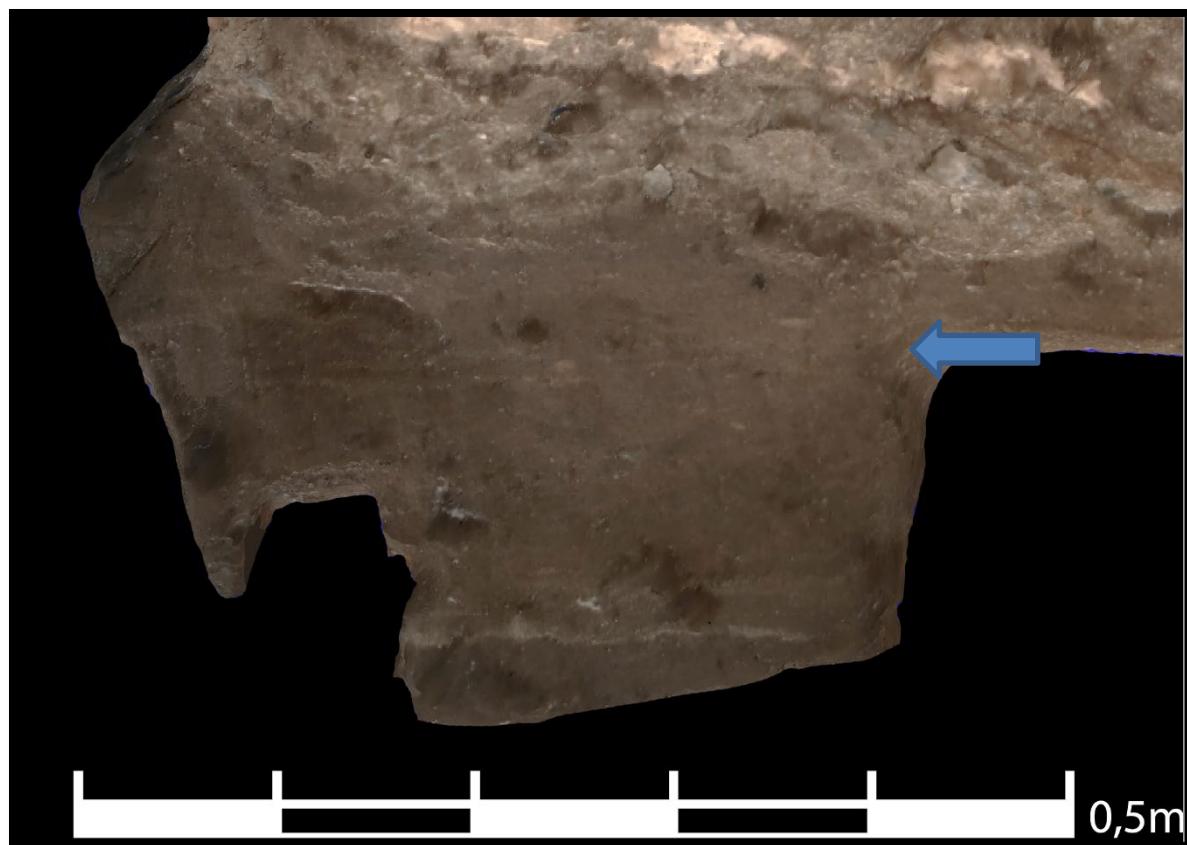
Figur 8. Snitt som viser laget 800159 i vestvendt profil, i det nordligste prøvehullet. Detalj fra profilbilde laget på basis av 3D-modell (Da63911). Overflaten av laget var omtrent der kuttet ble påbegynt (markert med blå pil). Solem 2023.

Det første prøvehullet (O800165, figur 8) ble gravd i 2020 nært tårnfundamentet i nord på vestsiden av tårnet (figur 7). Dette var ca. 40 x 40 cm, men da vi støtte på flere fundamentsteiner mot øst ble den undersøkte flaten bare ca. 25 x 25 cm. Her var laget 27 cm tykt. Et opp til to cm tykt gult sandsjikt i laget ble ikke skilt ut som eget lag. I felt ble dette tolket som et utvaskingslag, men sett i lys av at massene i dette området kan ha vært bygget opp av redeponerte torvbiter, kan det også ha vært et synlig skille mellom torvbiter (mikromorfologiprøven tatt fra laget i det andre prøvehullet inneholdt flekker av steinete sand). Det ble ikke ansett som nødvendig å grave ned til naturlig undergrunn her. Det ble funnet moderne glasskår i toppen av laget, som muligens stammer fra Ryjords grøftegraving rundt veggene på tidlig 1900-tall (se kapittel 2). Det ble også funnet kleberflisfragmenter i toppen av laget. Ellers ble det funnet spredte dyrebein og menneskebein i laget, samt ett keramikkskål fra middelalder (2020, Funn#1). Et skål av samme type ble også funnet i det omrotede laget i Fase 3 (2021, Funn#24).

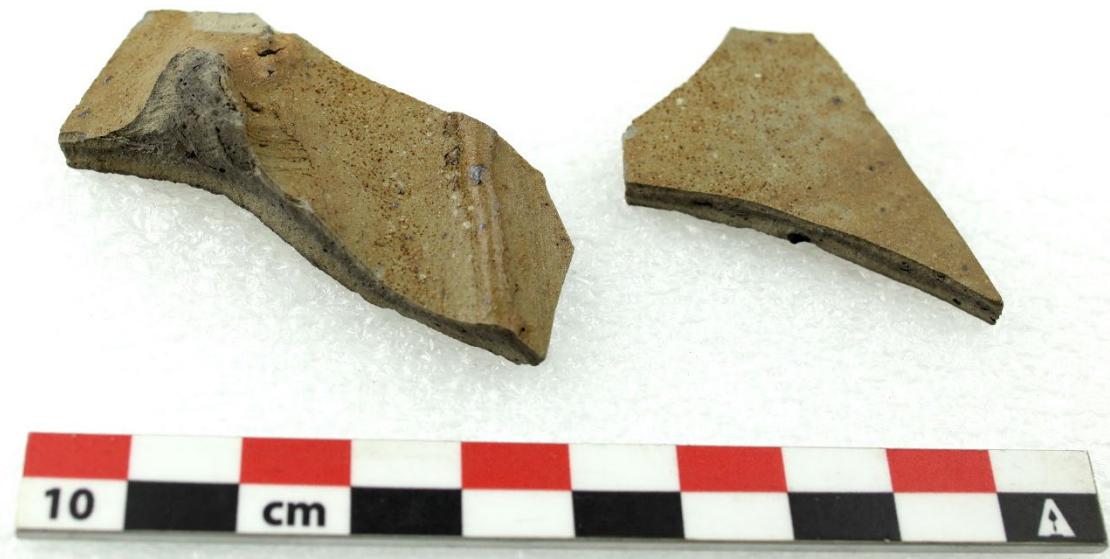
Figur 9. Et keramikkskår fra middelalder ble funnet i bunnlaget på feltet (t.v.). Et skår av samme type (t.h.) ble funnet i omrotet kontekst i Fase 3. Foto (Da64004_127): Solem 2022.

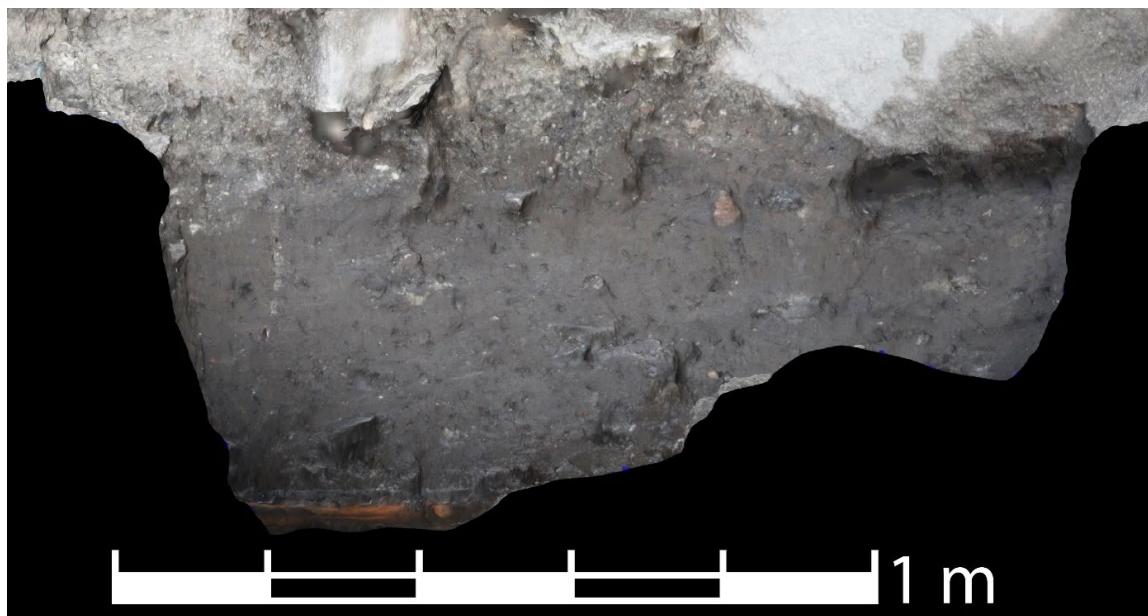
Figur 10. Snitt som viser laget 800159 i sør vendt profil, i det sørligste prøvehullet. I bunnen ses leggbein fra en *in situ* begravelse rett ovenfor bergflaten. Detalj fra profilbilde laget på basis av 3D-modell (Da63923). Solem 2022.

Det andre prøvehullet (O800878) i laget ble gravd i 2021 (figur 10), plassert inntil murfundamentet på sørøstsiden av tårnet (figur 7). Her ble det gravd ned til naturlig undergrunn (berg), som skrånet ned mot vest. Toppen av laget skrånet også ned mot vest, men ikke like mye som bunnen så tykkelsen på laget steg fra 31 cm i øst til 42 cm i vest i prøvestikket. Laget ble gradvis mer sandholdig og mindre humøst mot bunnen og var nesten ren sand på bergflaten. For å forstyrre minst mulig av de bevarte lagene ble prøvehullet gravd med utgangspunkt i en etterreformatorisk grøft (5871). Det ble først gravd med en størrelse på ca. 1 x 0,7 meter, men dette måtte snevres inn til ca. 0,4 x 0,7 meter siden det ble påtruffet en tydelig begravelse i sidene av grøften. Det ble også påvist nedre del av et artikulert skelett (800884) i den nordre profilveggen i prøvehullet, altså under steinfundamentene. Det lå nederst på det dypeste punktet i prøvestikket, omtrent rett på berget. Det kunne ikke observeres spor av kiste eller nedgravning til denne begravelsen, det må imidlertid påpekes at prøvehullet ble gravd under svært våte forhold. Graven, påvist i form av nedre del av leggbein og fot orientert vest mot øst, fikk ligge urørt. Også i dette prøvehullet ble det tatt to makroprøver, en fra øvre halvdel (5977, anvist som 800790 i analyserapporten) og en fra nedre (5978, anvist som 800791 i analyserapporten). I likhet med det andre prøvehullet var nesten ingen pollen bevart, kun noen fra bjørk, vassarve og løvetann fra den øverste prøven, og mulig (uspesisifisert) korn og løvetann i den nederste. I tillegg var det mikrokullbiter også i disse prøvene. Makroanalysene viste kullbiter fra or i begge prøvene og i tillegg fra furu i den øverste. Ellers var det små mengder fragmenter av brente bein og brent leire, sannsynligvis tilknyttet småskala matproduksjon fra tiden før kirka.

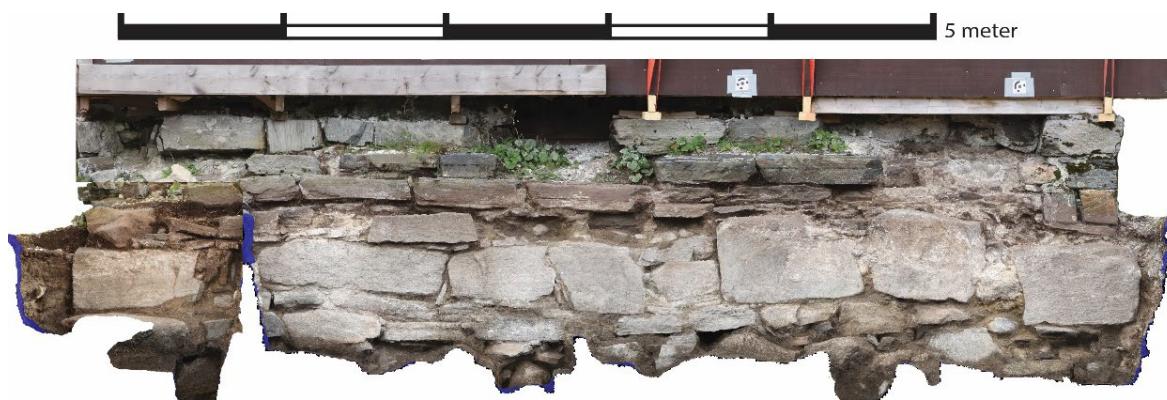
Figur 12. Den avdekkete delen av fundamentet i delfelt A og B, sett mot øst. Profilbilde basert på 3D-modell. Illustrasjonen er laget på basis av to 3D-modeller siden områdene ble avdekket på ulike tidspunkt. Tegning av profilveggen er vedlagt rapporten. Solem 2022.

Strukturer som trolig stammer fra tiden mellom tårnet ble bygget og da det brant er samlet i Fase 2 (figur 11). Tårnfundamentet (800836, figur 12 og 13) bestående av nivåer med bruddsteiner (hovedsakelig) i ulike størrelser og mørte imellom, ble avdekket ned til overgangen til det humøse sandlaget (800159) i bunnen av feltet. Dette var ca. 0,8 - 1 meter under dagens overflate. Prøvehullene og de tømte stolpehullene inntil fundamentveggen viste at fundamenteringen fortsatte også under dette; i delfelt A og B ble flere fundamentertessteiner avdekket (figur 12), mens stikk med jordbor inn i den sørre profilen i delfelt C påtraff steiner under noen av de avdekkede fundamentsteinene. Sannsynligvis har fundamenteringen i hvert fall opprinnelig gått helt ned til berget (noen kan ha sklidd ut senere).

Som det går frem i figur 12 og 13 var den største av steinene i det sørvestre hjørnet lavere og lengre ut mot vest enn de tilsvarende store steinene i fundamentet. Dette tolkes dithen at steinen på et tidspunkt har sklidd ut, for eksempel ved temperatursvingninger i forbindelse med en av kirkebrannene Rett bak denne ser det ut til å ha blitt dannet en loddrett sprekk i fundamentet, som har blitt gjenfylt med småstein og mørtel. En sørvest-orientert grøft i feltet ved dette punktet var gravd gjennom i hvert fall én grav, og det ble påvist etterreformatoriske funn i fyllet. Reparasjonen (og utrasningen) må altså ha skjedd i etterreformatorisk tid.

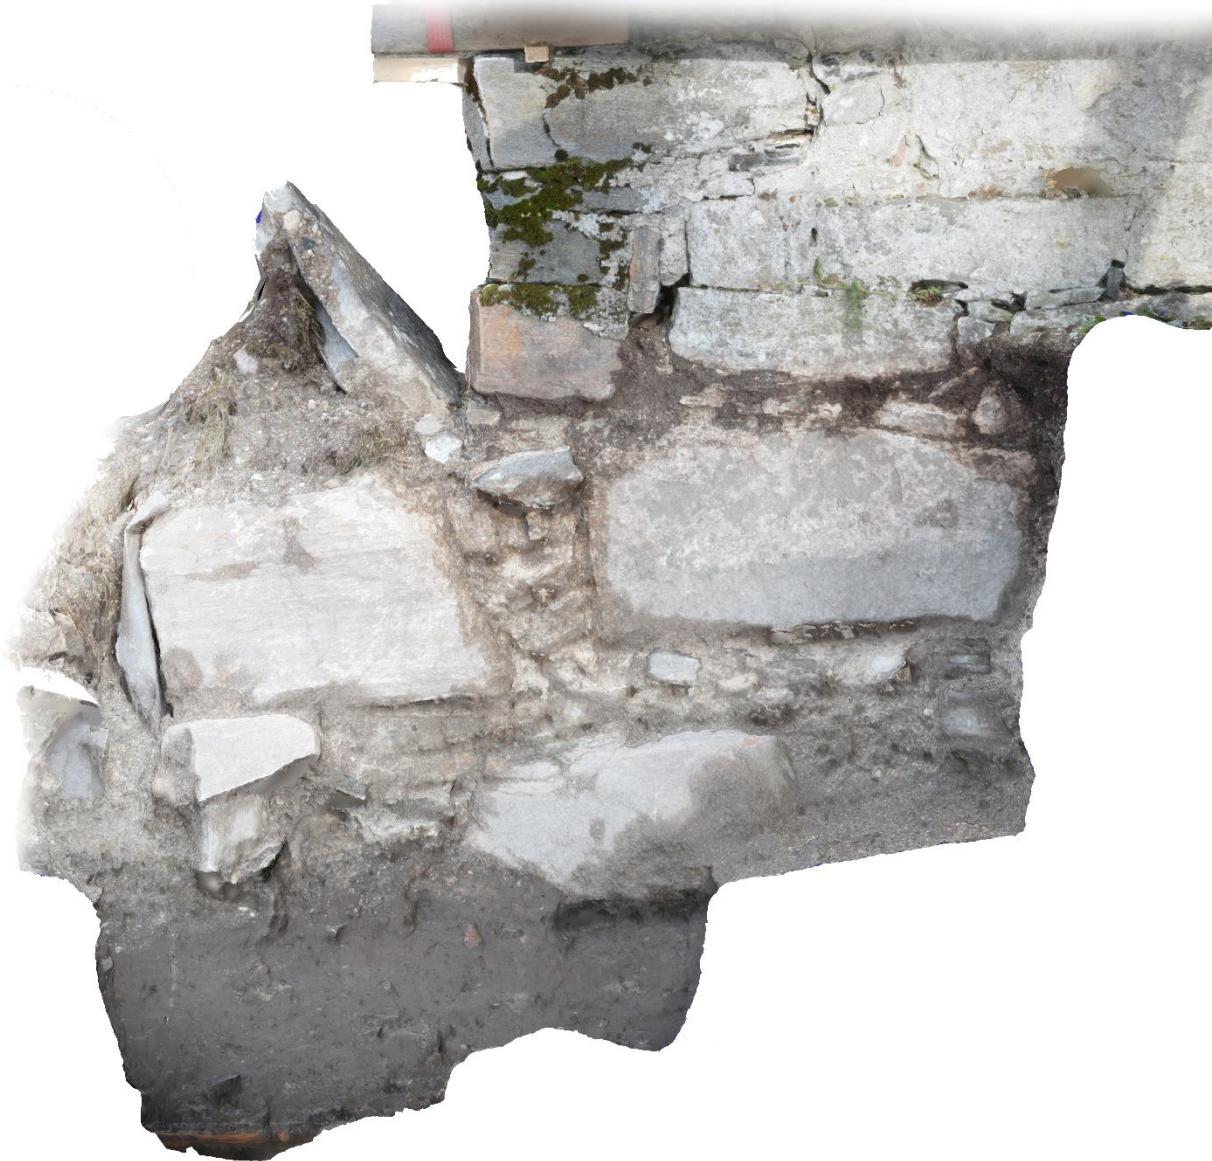
Figur 13. Det sørvestre hjørnet av tårnfundamentet i sør vendt profilvegg. Den store steinen til venstre er den samme som den store steinen lengst til høyre i figur 12. Massene over denne er løsmasser fra gjenfyllingen av feltet mot nord. Illustrasjon fra 3D-modell (Da63923). Tegning av profilveggen er vedlagt rapporten. Solem 2022.

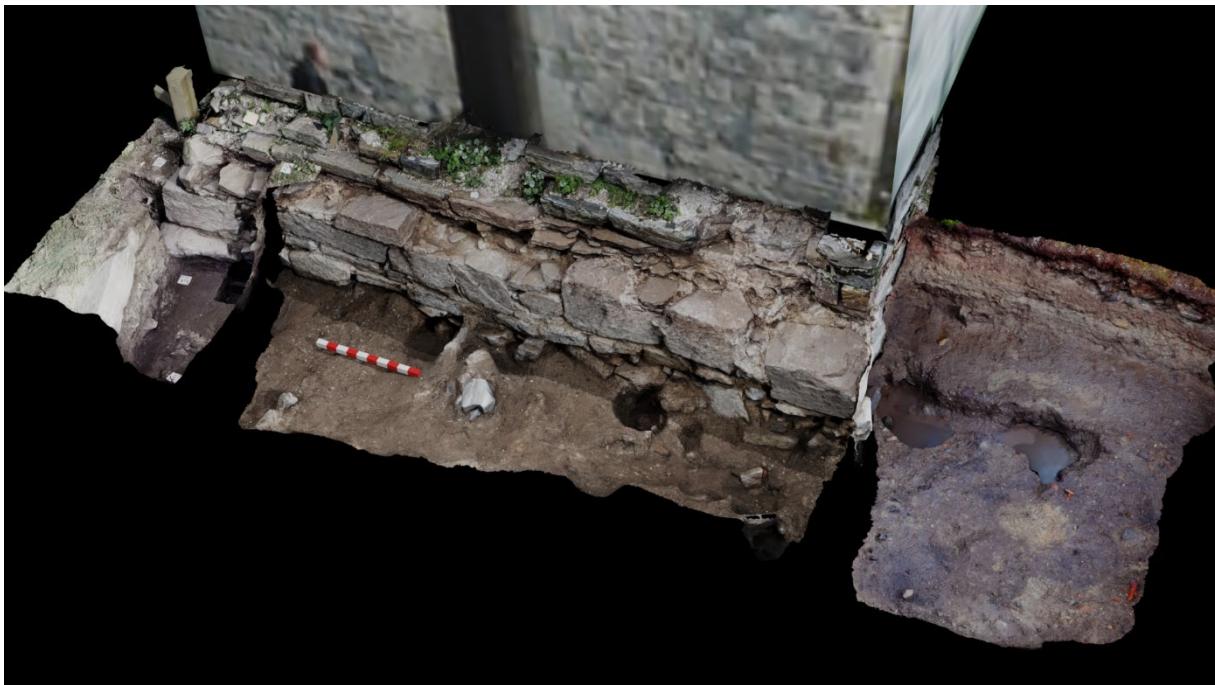
Figur 14. Kart over lag og strukturer i Fase 2. Illustrasjonen er laget på basis av tre 3D-modeller siden områdene ble avdekket på ulike tidspunkt. Solem 2022.

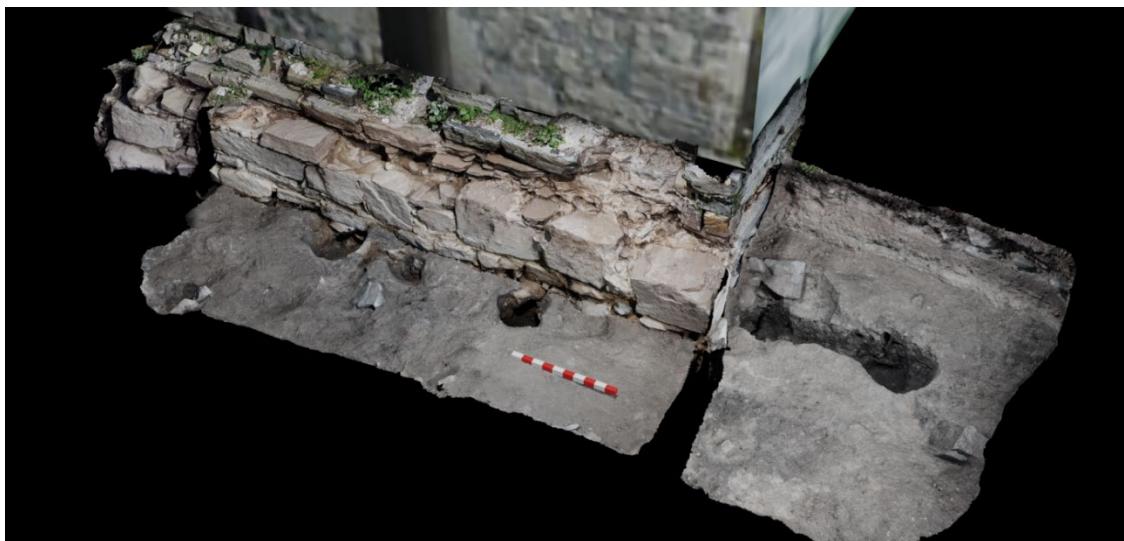
Figur 16. Kart over lag og strukturer i Fase 3, etter at noen av strukturene er undersøkt. Det ble ikke gjort fotogrammetri på dette nivået i delfelt A. Illustrasjonen er laget på basis av to 3D-modeller siden områdene ble avdekket på ulike tidspunkt. Solem 2022.

Fase 3 består av et omrotet lag (800929) og strukturer gravd ned i dette (figur 15 og 16). Laget var et gråbrunt noe humøst sandlag, som strakk seg over hele feltet. Det var opp til ca. 20 cm dypt og hadde mange kullflekker og spredte kullbiter i seg. I tillegg ble det funnet mange smeltefragmenter av kobberlegering. Disse kan ha blåst ned fra en smeltende kirkeklokke, beslag eller lignenede (Øystein Ekroll pers. med.), noe som gjør det naturlig å koble laget til de minst tre gangene vi vet kirka brant i etterreformatorisk tid. Ellers ble det funnet mange østersskall, spikerfragmenter, dyrebein og krittpipefragmenter i laget, i tillegg til keramikkskår fra både middelalder og etterreformatorisk tid. Laget virket veldig omrotet og hadde ingen klare stratigrafiske skiller i seg. En kullprøve (UBA-49214) fra laget er datert til 1220-1272 e. Kr. (2 Sigma).

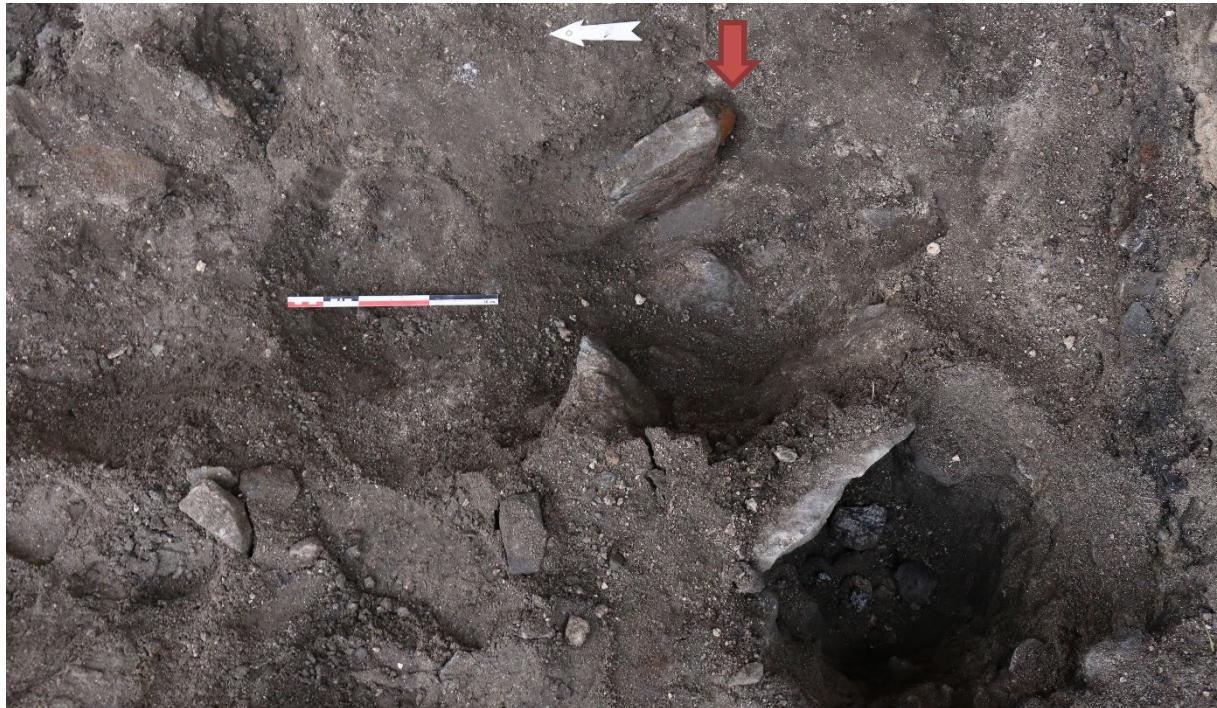
Figur 17. Stolpehullene 5853/5854 og 5789/5790 etter tømming. Inntil kuttet i 5854 var et hodeskallefragment synlig (markert med pil). Bildet er tatt mot øst (Da64004_084). Foto: I. Halvorsen.

Strukturene som var gravd ned i laget besto av fire sikre stolpehull vest for tårnet, to mulige stolpehull sørvest for tårnet, og en grøft på tårnets sørside. I tillegg var det et stolpehull i sørvestenden av grøfta, og et mulig stolpehull i nordenden inntil fundamentet. De sistnevnte ble ikke målt inn separat. De fire stolpehullene på vestsiden av feltet var 50-70 cm i diameter og 25-40 cm dype. Fyllmassene i dem var omrotede rivningsmasser og alle hadde skoningsstein. På grunn av hellingen mot vest ble de to vestligste stolpehullene påvist ca. 20-30 cm lavere enn de østlige. Det ble ikke gjort spesielle funn i fyllmassene, men i siden av det ene stolpehullet (5789) var et stort hodeskallefragment synlig, tilsynelatende skadet på grunn av nedsetting av en skoningsstein (figur 17). Også i bunnen av 5789 ble det påvist antatte menneskebein. Hodeskallen og de andre beina ved stolpehullene ble ikke samlet inn, for ikke å forstyrre eventuelle in situ graver.

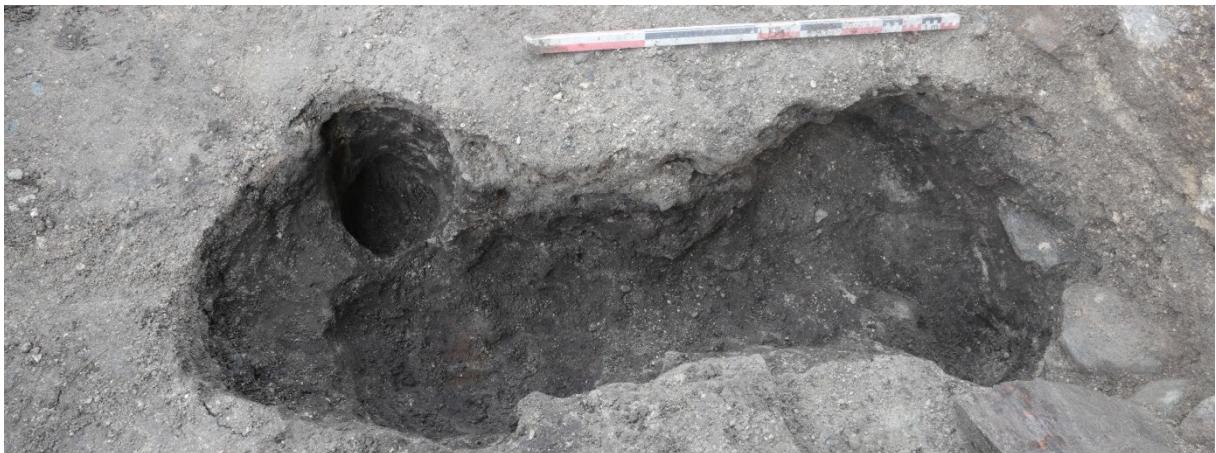
Figur 18. Grøft 5871 under tømming. Et stolpehull ble undersøkt i sørenden av denne. Bildet er tatt mot vest (Da64004_098). Foto: DØE Solem.

Grøfta (5871) i det sørlige feltet var orientert nord-sør vinkelrett ut fra tårnfundamentet som avgrenset den i nord. Det sørvestlige stolpehullet i grøfta var ca. 25 cm i diameter og 45 cm dypt, og hadde ikke bevarte skoningsstein (figur 18). Det nordlige mulige stolpehullet var vanskelig å se utstrekningen på, siden det hadde samme fyllmasse som grøfta. Noen større steiner i dette området kan ha vært skoningsstein, og under avdekkingen med gravemaskin ble det trukket opp en del av en spiss stokk fra dette området. Fyllmassene i disse strukturene var en blanding av sand, grus og rivningsmasser. Et keramikkskår som trolig stammer fra en etterreformatorisk kokepotte ble funnet her, i tillegg til omrotede dyrebein og menneskebein. På flaten ved siden av grøfta ble det funnet en samling omrotede menneskebein (figur 19), og under tømmingen av grøfta ble det tydelig at den hadde blitt gravd gjennom minst én grav; omtrent midt på grøfta ble det påvist gravkutt og in situ menneskebein på begge sider, orientert øst-vest. Graven var dypere enn grøfta, og deler av skelettet var synlig også under den. Den eller de som hadde gravd grøfta hadde tydeligvis samlet opp bein og lagt dem til siden. Grøfta ble trolig gravd i forbindelse med reparasjon av fundamentveggen; ovenfor den var et loddrett spor uten større steiner, men fylt med mindre steiner og mørTEL. Antagelig hadde det oppstått en sprekk på dette stedet etter at den store hjørnestenen hadde sklidd ut (figur 20). På grunn av fyllmassene er grøfta og alle stolpehullene antatt å være etterreformatoriske, sannsynligvis gravd i forbindelse med restaurerings- og vedlikeholdsarbeid ved tårnet.

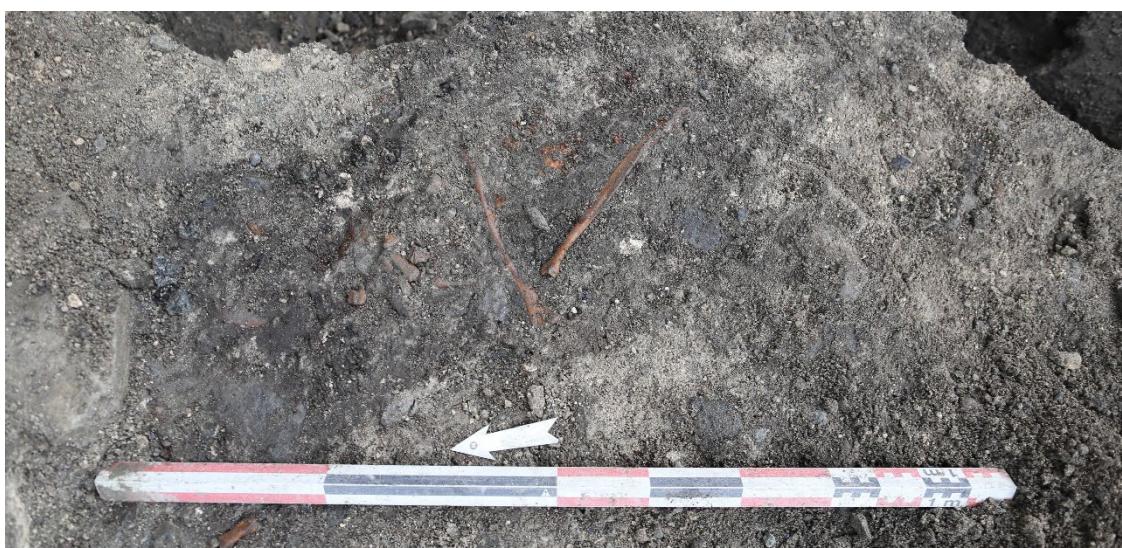
Figur 19. På den ene siden av grøft 5871 ble det påvist en samling omrotede menneskebein, som antagelig stammer fra en grav som grøfta kuttet gjennom. Bildet er tatt mot øst (Da64004_101). Foto: DØE Solem.

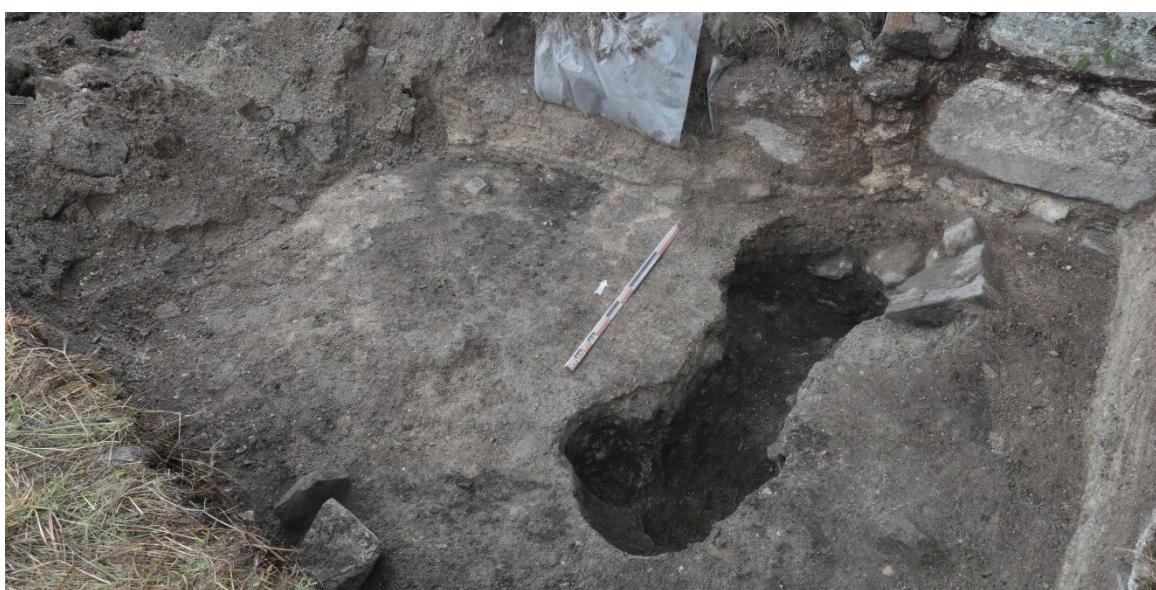
Figur 20. Grøft 5871 delvis tømt. Bildet er tatt mot NV (Da64004_099). Foto: DØE Solem.

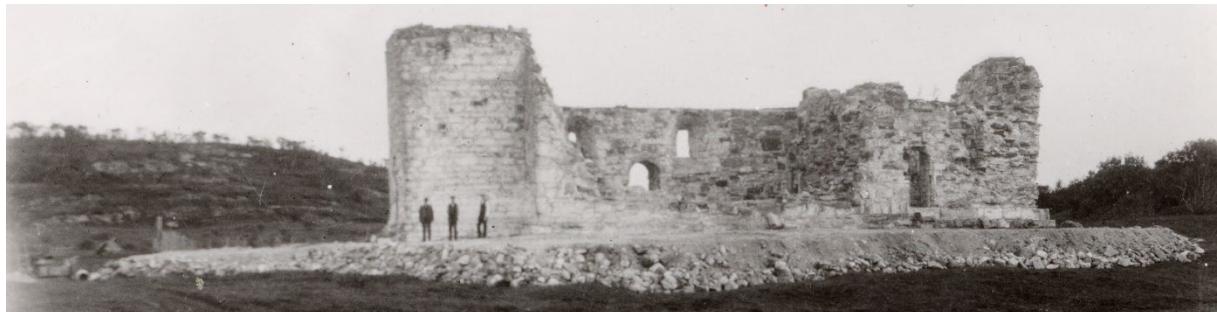
Figur 21. Et bilde fra ca. 1915 viser kirkeruinen etter opprydningsarbeidet, med rivningsmassene jevnet ut på utsiden av kirka. Bildet er tatt mot nord, av Nils Ryjord (T389_01_0198, Riksantikvarens fotodatabase).

Før utgravingen var det kjent fra bilder og skriftlige kilder at store mengder løsmasser hadde blitt ryddet fra innsiden og utsiden av kirkeruinen og spredt utover etter den siste kirkebrannen (figur 21). Det var derfor ingen overraskelse at det ble påvist omrent en meter tykke lag med gulgrå rivningsmasser rett under dagens overflate i alle tre sjaktene. Disse besto av sjiktvis lag av mørtel, kalk, irregulære bruddstein, grus og småstein (figur 22). Selv om de var stratifiserte så ble det under undersøkelsen av Felt A i 2020 klart at alle var etterreformatoriske. For å spare tid ble de derfor i fortsettelsen undersøkt som ett. Unntaket var på Felt B, hvor det ble skilt mellom rivningsmassene over og under steinleggingene i Fase 5. Høyden på steindekket var ujevn, slik at tykkelsen på disse rivningsmassene varierte mellom 5 og 40 cm. Spredte større steiner som ble påvist løst i de øvre nivåene av laget kan opprinnelig ha vært deler av steindekket som ble flyttet under den maskinelle avdekkingen, men kan også bare ha vært komponenter i de dumpede rivningsmassene. Helt i toppen ble det funnet en tiøring i sølv fra 1913. Ellers ble det funnet fragmenter av 1800-tallskeramikk, krittspader og rød- og gultegl i laget.

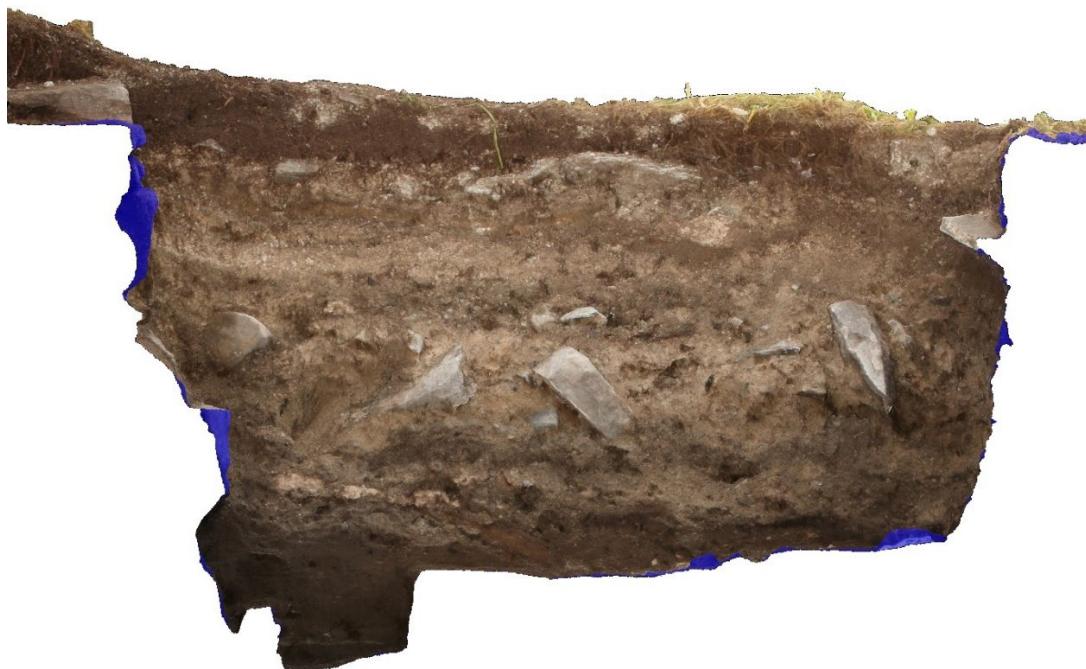
Figur 22. Nordvendt profilvegg mellom delfelt A og B, som viser de tykke lagene med rivningsmasser rundt tårnet. Profilbilde fra 3D-modell (Da63911). Solem 2021.

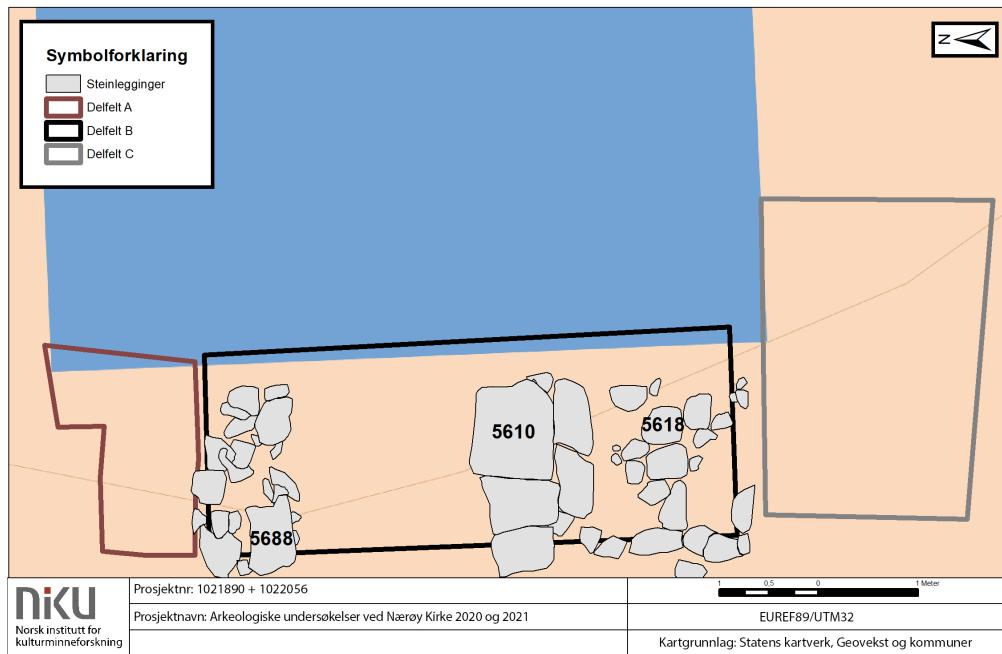
Figur 23. I øvre del av rinvingsmassene ble det påvist steinlegginger som antagelig har vært deler av fundamentet. Solem 2023.

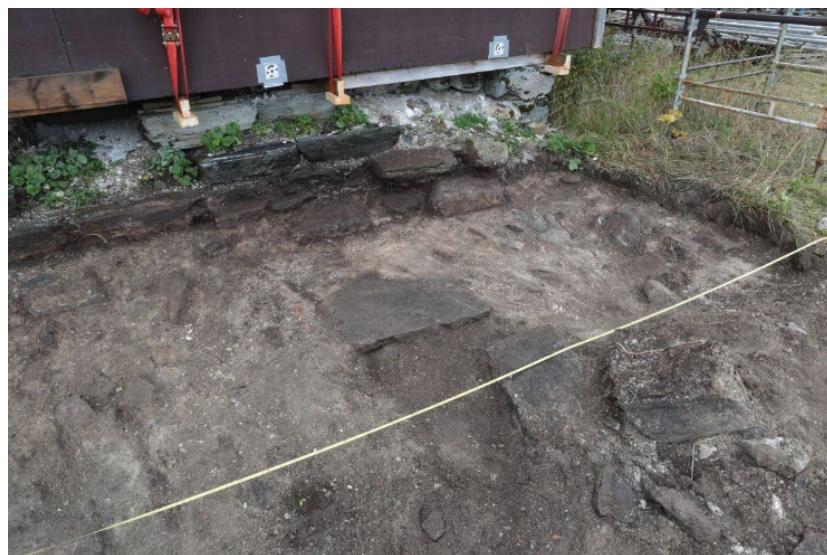
Figur 24. Delfelt B avdekket ned til de øverste synlige steinleggingene i Fase 5. Bildet er tatt mot SØ (Da64004_044). Foto: DØE Solem 2021.

Det er usikkert hvilken funksjon disse steinleggingene har hatt. Noen av dem kunne umiddelbart minne om grunnmurer, men det er ikke kjent fra skriftlige kilder at kirken har hatt et påbygg i denne retningen. En kilde fra 1700-tallet (Øystein Ekroll, pers. med.) nevner en trapp vest for tårnet, men de påviste steinleggingene har ikke noen typisk form for en kirketrapp og det var ingen slike steiner foran inngangen (figur 25). At konsentrasjonene av de størstesteinene går parallelt ut fra kirketårnet på hver sin side av inngangen støtter likevel at de kan knyttes til aktivitet relevant for inngangspartiet. Siden steinleggingene ligger høyt opp i rivningsmassene er en mer sannsynlig forklaring at de muligens har fungert som underlag for et mer provisorisk trappeanlegg under oppryddingsarbeidet inne i kirken i nyere tid, kanskje så sent som slutten av 1800-tallet/begynnelsen av 1900-tallet (se tolkningsforslag, figur 26).

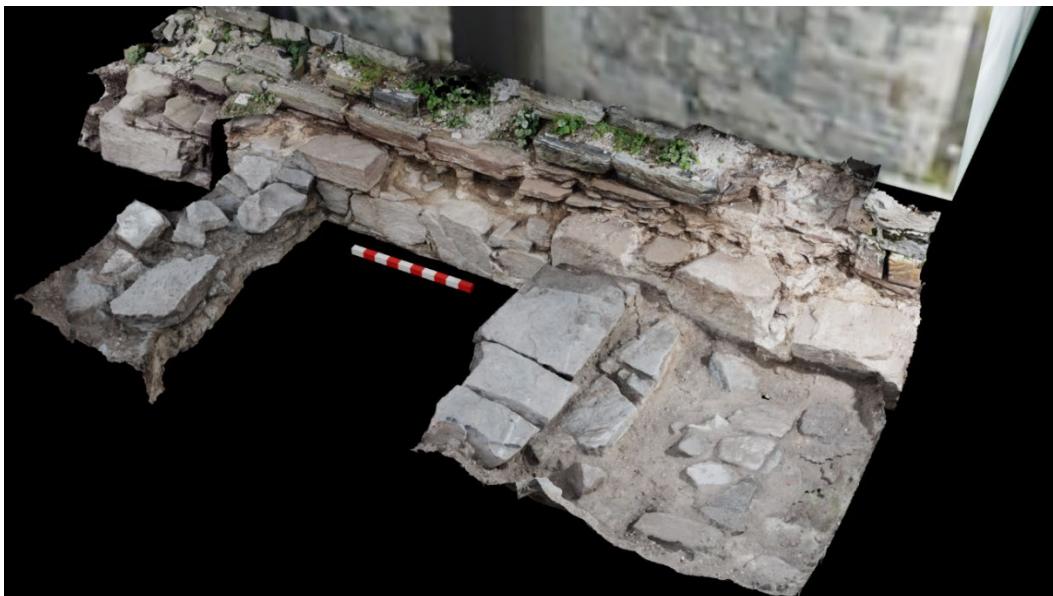
Figur 25. Steinleggingene i Fase 5. Illustrasjonen er laget på basis av to 3D-modeller siden de to delene var best synlig på ulike tidspunkt. Solem 2022.

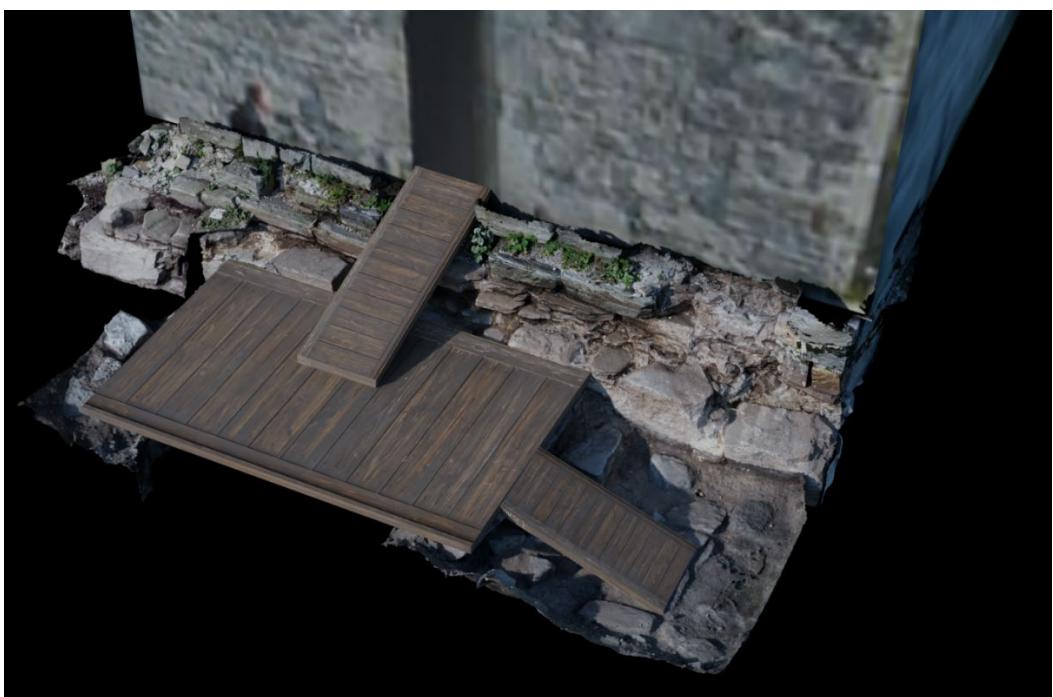
Figur 26. Forslag til hvordan steinleggingene kan ha fungert som fundament for en provisorisk trapp under oppryddingsarbeidet i kirken. Illustrasjon laget i Blender. Solem 2022.

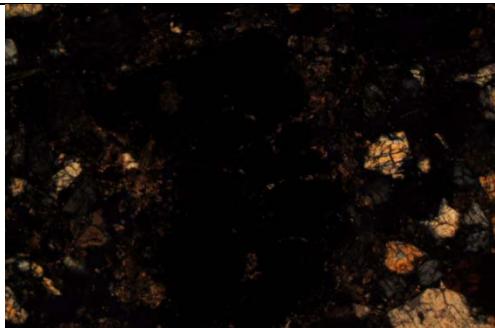
Fig. 7: As Fig 6, under XPL, showing birefringent ash remains.

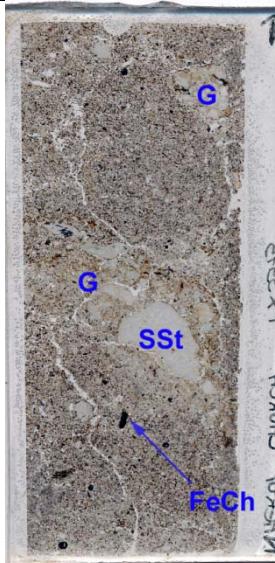
Fig. 11: Scan of M4975 (800796); semi-fragmented turves were dumped alongside concentrations of gravels (G) and a small stone (SSt; Figs 12-13); trace amounts of fine charcoal include an iron-stained example (FeCh; Figs 14-15). Frame height is ~75mm.

800796 (M4975): Ground-raising employing weakly humic turves also characterises 800796, where inorganic fine sands, gravel and small stone examples were also dumped; turf material also appears to be partially fragmented (Figs 11-13). The presence of a weakly iron stained charcoal fragment also probably testifies to these turves being once-manured cultivation soils (Figs 14-15).

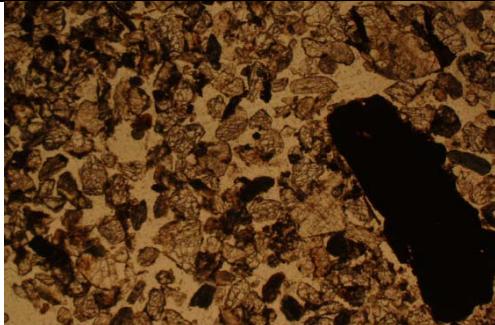
Fig. 14: Photomicrograph of M4975 (800796); fine sands with fine charcoal fragment showing some iron staining. PPL, frame width is ~4.62mm.

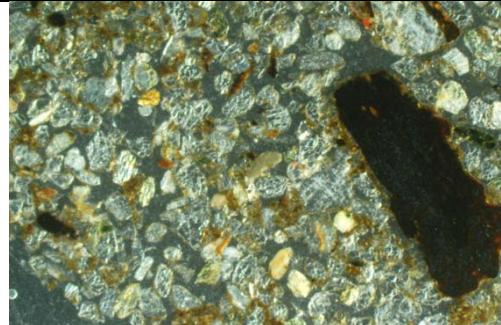
Fig. 15 As Fig 14, under OIL; note iron staining.

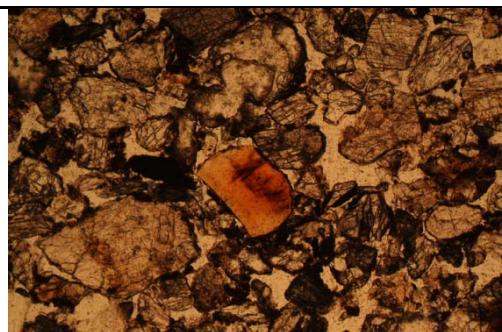
Fig. 17: Photomicrograph of M4974 (800795); weakly humic fine sands with probable tooth (dentine) fragment (centre). PPL, frame width is ~2.38mm.

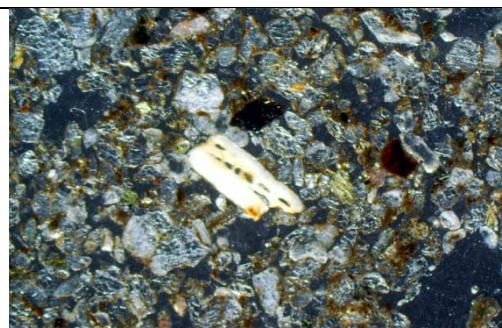
Fig. 20: As Fig 19, under OIL; note weakly humic fine soil and fine charcoal present.
