TA 2022/12 THOMAS ANGELLS GATE OG BAKGÅRDEN TIL JOMFRUGATA 5, TRONDHEIM

Arkeologisk overvåking i forbindelse med graving for vann og avløp

Tittel TA 2022/12 THOMAS ANGELLS GATE OG BAKGÅRDEN TIL JOMFRUGATA 5, TRONDHEIM Arkeologisk overvåking i forbindelse med graving for vann og avløp	Rapporttype/nummer NIKU Rapport 238	Publiseringsdato 03.11.2023
	Prosjektnummer 1022361	Sider 18
	Avdeling Arkeologi	Tilgjengelighet Åpen
Forfatter(e) Chris McLees	ISSN 2703-7797 ISBN 978-82-8101-384-1	Oppdragstidspunkt / periode utført August 2022
	Forsidebilde Kulturlag i SØ profilvegg i kumhullet DA64001_009

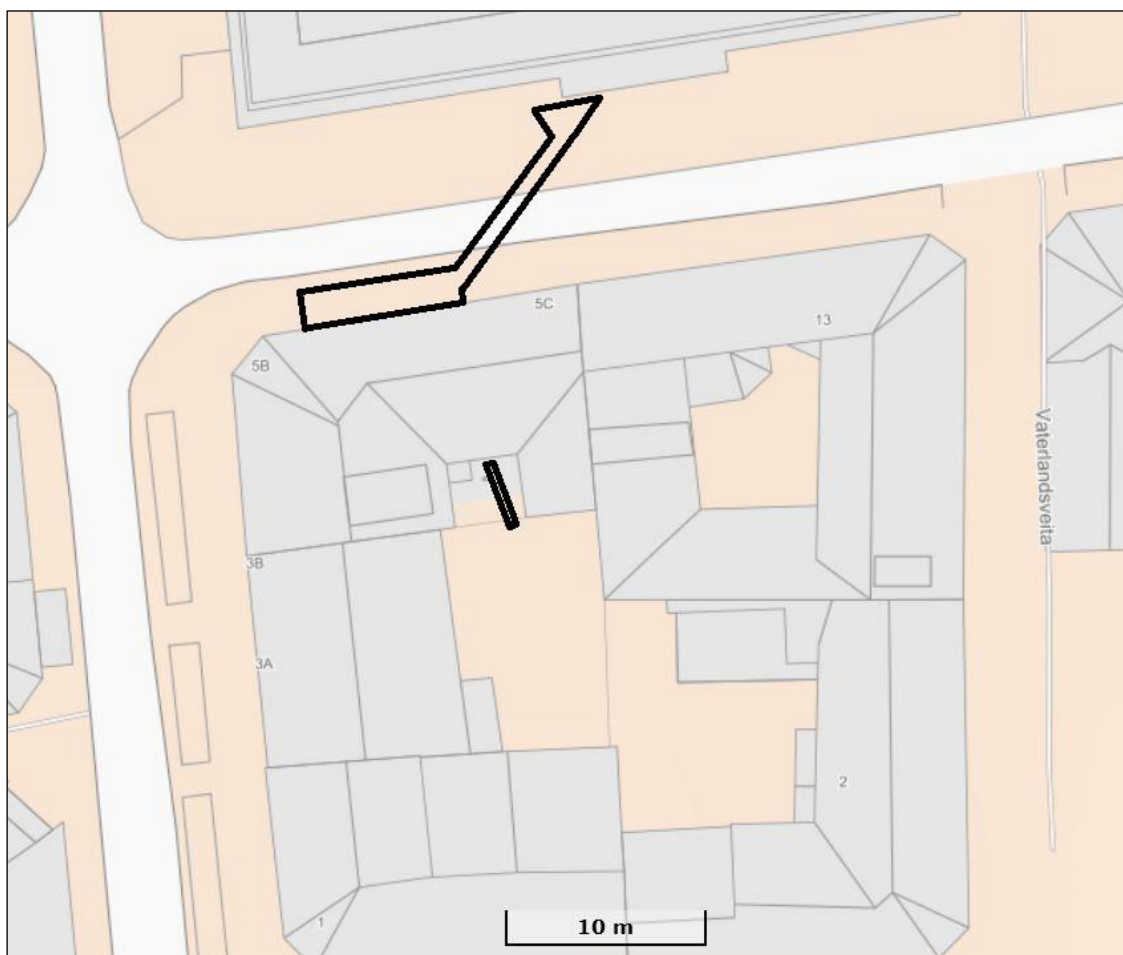
Grunnet manglende satellittforbindelser i området, var det ikke mulig å måle inn digitalt med CPOS. Innmåling av tiltakenes beliggenhet ble utført manuelt med utgangspunkt i bebyggelsen (figur 2).

Figur 2. Tiltakenes beliggenhet i Thomas Angells gate og bakgården til Jomfrugata 5. Grunnlagskart: Trondheim kommune

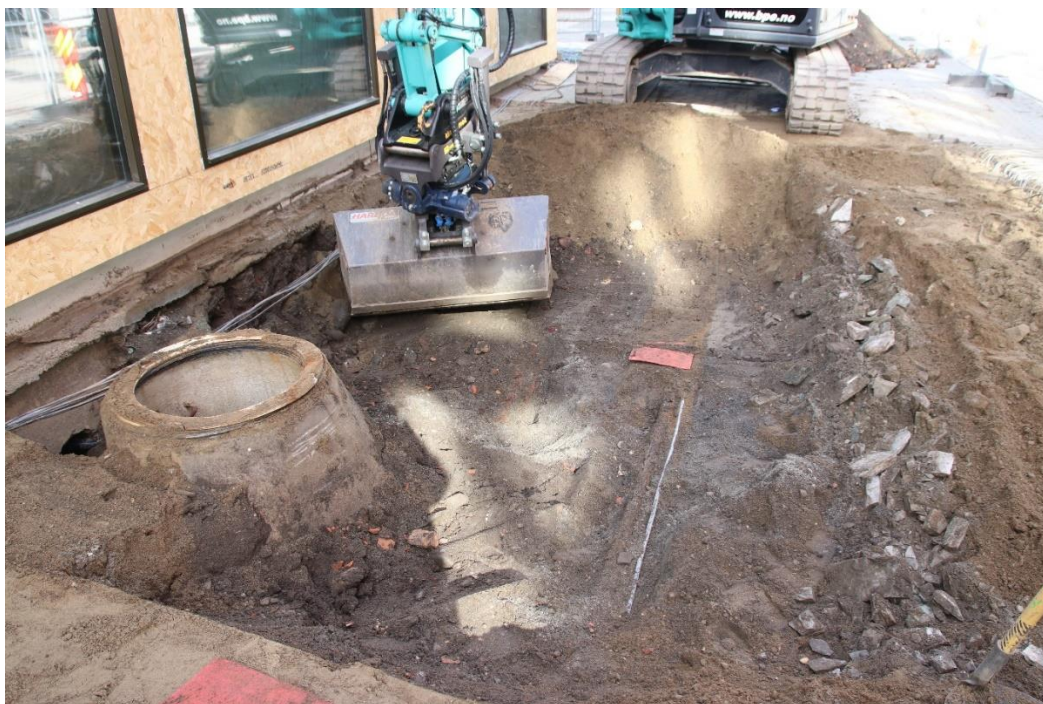
Arbeidet begynte tett inntil grunnmuren til Jomfrugata 5 (figur 2 og figur 3). Her ble det gravd et rektangulært hull til nedsetting av AF-kummen og ny fettskiller. Disse ble lagt på eksisterende ledninger. Dybden på hullet var ca. 2 meter. Bredden ut fra husveggen mot midten av gata var 2,30 m, og lengden Ø-V var ca. 7,5 m.

Hele det utgravede området her var utsjaktet fra før, og det ble kun fjernet omrørte moderne masser. Det lå i tillegg el-kabler i Ø-V retning nord for eksisterende kum. Disse lå ca. 0,50 m under gatedekka.

Figur 3. Delvis utgravd grop for fettsskille langsmed grunnmuren til Jomfrugata 3. Sett mot V. Da64001_001

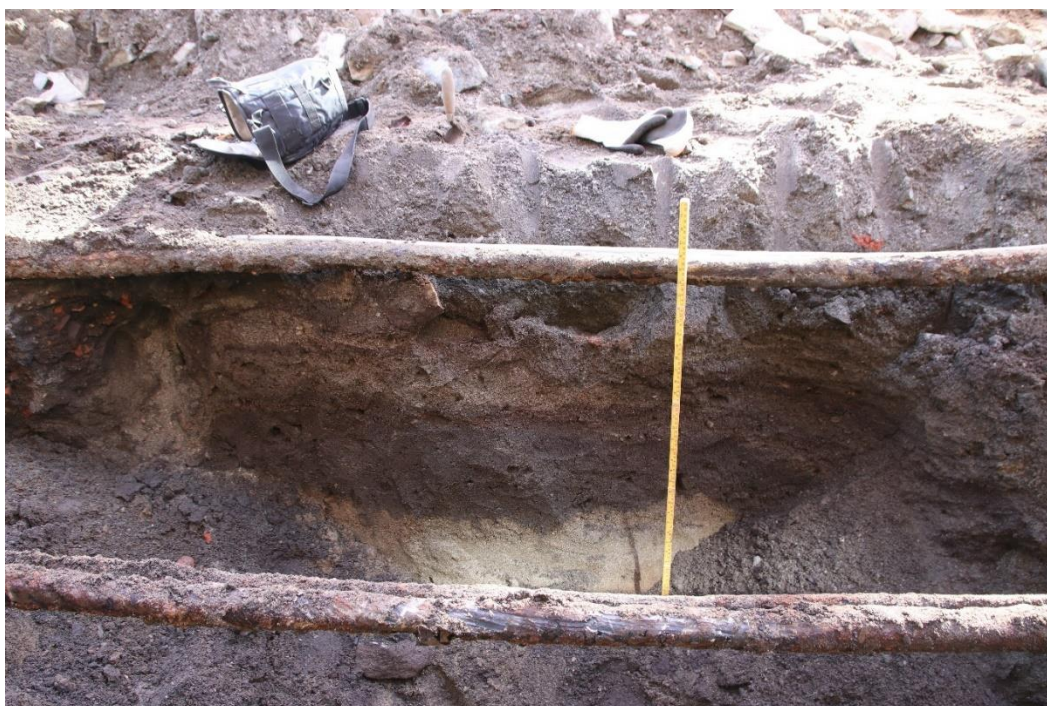
Under disse, i hullets nordre profilvegg, ble det påvist et mindre område med intakte stratifiserte kulturlag med en samlet tykkelse på ca. 80 cm, profil 1 (figur 4).

Figur 4. Profil 1. Parti med kulturlag (dyrkingsjord og etterreformatoriske lag) over elvesand i nordre profilvegg til gropen til fettutskiller. Sett mot N. Da64001_002

I bunn lå gulbrun vannsortert elvesand, den naturlige undergrunn. Toppen av denne lå ca. 1,30 m under dagens overflate. Over naturlig undergrunn fantes en ca. 30 cm tykk horisont bestående av homogen myk gråbrun silt-sand som tolkes som dyrket jordsmonn. Toppen lå ca. 1 m under dagens

overflate. Over dette lå en ca. 50 cm tykk sammensatt sekvens med grus og siltlag med innhold av etterreformatorisk keramikkskår samt røde og gule teglfragmenter. Sekvensen tolkes som bakgårdsavsetninger, trolig tilhørende den eldste bebyggelse på stedet datert til 16- og 1700-tallet. Over var det et 50 cm tykt moderne bærelag for dagens gate bestående av lys grå grus og sand.

Hele det utgravde området i sør var utsjaktet fra før, og det ble kun fjernet omrotede moderne masser. I sør lå el-kabler ca. 0,50 m under gatedekke. Under disse, i hullets nordre profilvegg, ble det påvist et mindre område med intakte stratifiserte kulturlag med en samlet tykkelse på ca. 80 cm. Toppen av elvesand (naturgrunn) lå ca. 1,30 m under dagens overflate. Over elvesanden fantes et ca. 30 cm tykt dyrkingslag. Toppen lå ca. 1 m under dagens overflate. Over dyrkingslaget lå en ca. 50 cm tykk sekvens med grus og siltlag som tolkes som bakgårdsavsetninger, trolig tilhørende den eldste bebyggelse på stedet datert til 16- og 1700-tallet. Sekvensen lå under et 50 cm tykt moderne bærelag for dagens gate.

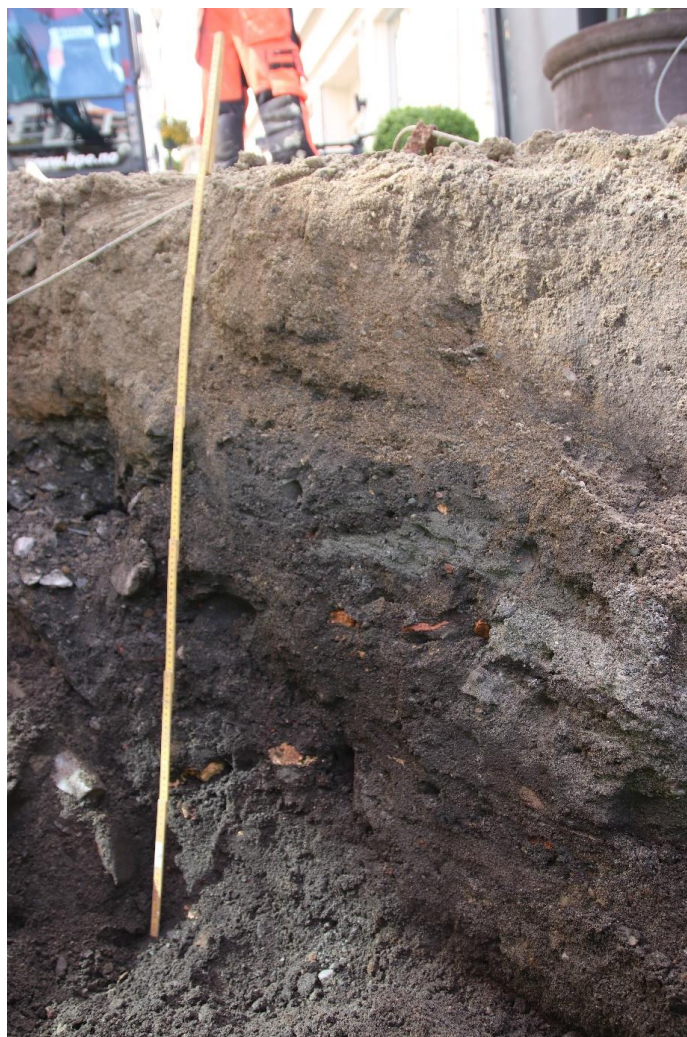
Grøften ble gravd fra sør, ca. 1 meter ut fra husveggen på Jomfrugata 5. Østre sjaktkant var ca. 5 meter fra østre husvegg. Det gravdes på skrått mot nordvest. Ca. 30 cm under overflaten kom en kuttet ledning til syne, trolig en strømkabel. 2 meter ut fra husvegg, 40 – 50 cm ned, gikk to øst-vestgående traséer med strømkabler.

Det ble deretter gravd til ca. midt i gata, et strekk på ca. 4 meter. Bredde ved inntakspunkt var 2 m, dybde: 120 cm. Profil mot øst besto av 40 cm med sand. Deretter fantes 80 cm med mørk svartgrå sand. Det svartgråe sandlaget inneholdte mye rødt og gult tegl og noe dyrebein. Laget framsto som et etterreformatorisk kulturlag. Ingen homogene dyrkningslag var synlige på denne dybden (figur 5).

Figur 5. Søndre del av tverrgående sjakt. Profil mot øst, nord for øst-vest-gående strømkabler. Da64001_003.

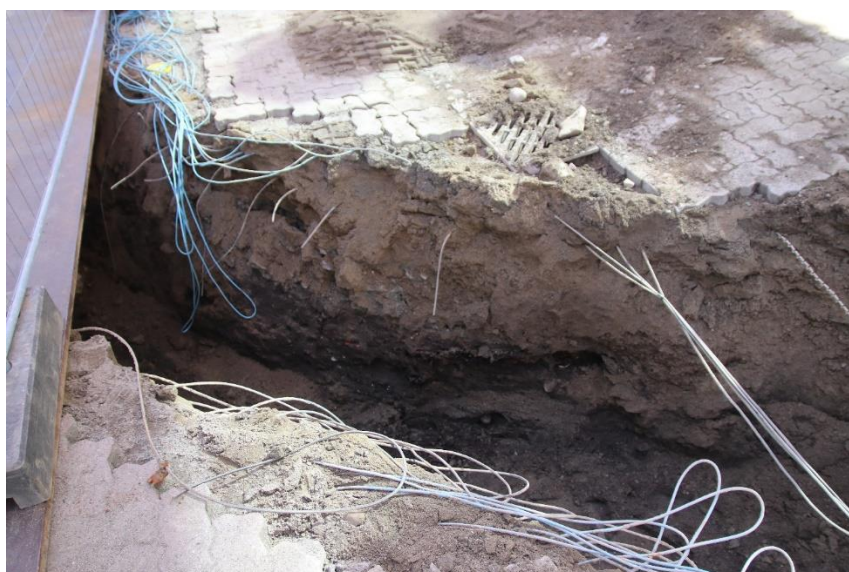
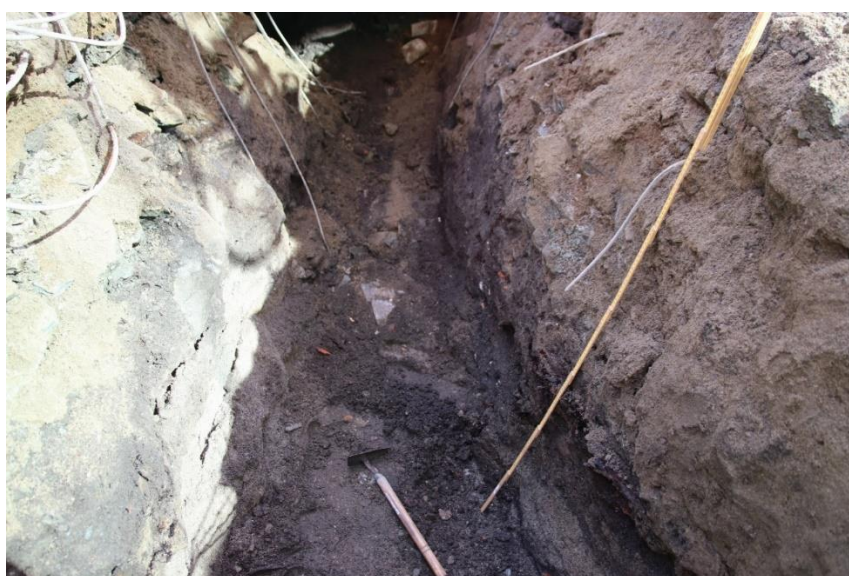
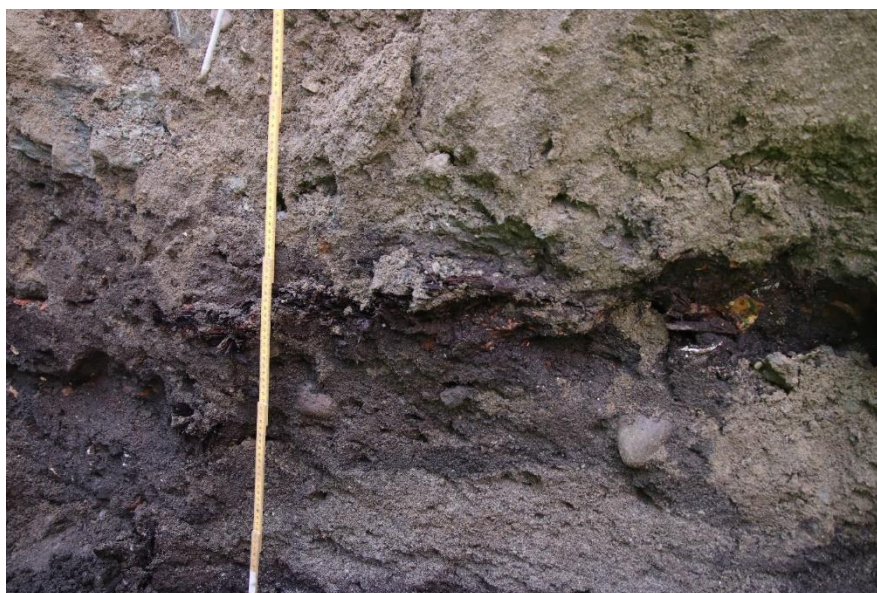
Det ble gravd videre mot nordøst, et strekk på ca. 2,5 m og 1,35 m dybde. Grøften ble 1,3 m bred i toppen, skrånende til ca. 0,5 m i bunnen (figur 6, figur 7 og figur 8). Profilene ble rensket. Fra toppen var det et opptil 0,8 m tykt sandlag. På 0,8 m dybde (midt i gata ved rist) var det en struktur i vestre profil. Der lå en horisontal linje med oppsmuldret treverk. Under denne var det en ansamling med keramikk og hvitglasert keramikk, en del dyrebain, tegl og Trønderkeramikk. Synlig lengde på strukturen var 90 cm., tykkelse 20 cm. Rester av antatt samme struktur var synlig i østre profil. Det virker som strukturen var kuttet av eksisterende grøftetrasé. Under strukturen i vestre profil var det et 10-15 cm tykt lag med grå finkornet sand. Under dette, fra 1,25 – 1,35 m dybde var det et nytt lag bestående av svartgrå klebrig sand. Etterreformatorsk keramikk fantes også her. Under keramikken var det noen fuktige tynne siltlag. Dette lå rett sør før øst-vest-gående rist som går midt i gata. Det ble ikke gravd dypere, og det er uklart hvordan situasjonen var lengre ned, men avfallslaget så ut til å fortsette. Det er mulig at dette var en slags avfallsgrop. Nordre del av sjakten ble deretter dekket med stålplate, og det gjensto graving av et strekk på ca. 2 m fram til kummen i nord.

Figur 6. Nordre del av tverrgående vannledningsjakt. Oversikt. Sett mot V. Da64001_006.

Figur 7. Nordre del av tverrgående sjakt. Oversikt. Sett mot S. Da64001_005.

Figur 8. Nordre del av tverrgående sjakt. Nærbilde. Sett mot V. Da64001_004.

Grøften ble gravd i eksisterende trasé, og det ble gravd smalere og grunnere enn forventet. Denne delen av tiltaket kom ikke i berøring med automatisk fredete lag. Søndre del av sjakta var forstyrret av øst-vest-gående strømkabler. Nordre del av sjakta (midt i gata) var forstyrret av graving for rist som går i midten av Thomas Angells gate. Rett sør for risten ble det påvist en struktur som inneholdt en del etterreformatorisk keramikk og matavfall, trolig en avfallsgrop eller nedgravning. Det ble ikke gravd dypere enn 1,35 m under dagens overflate.

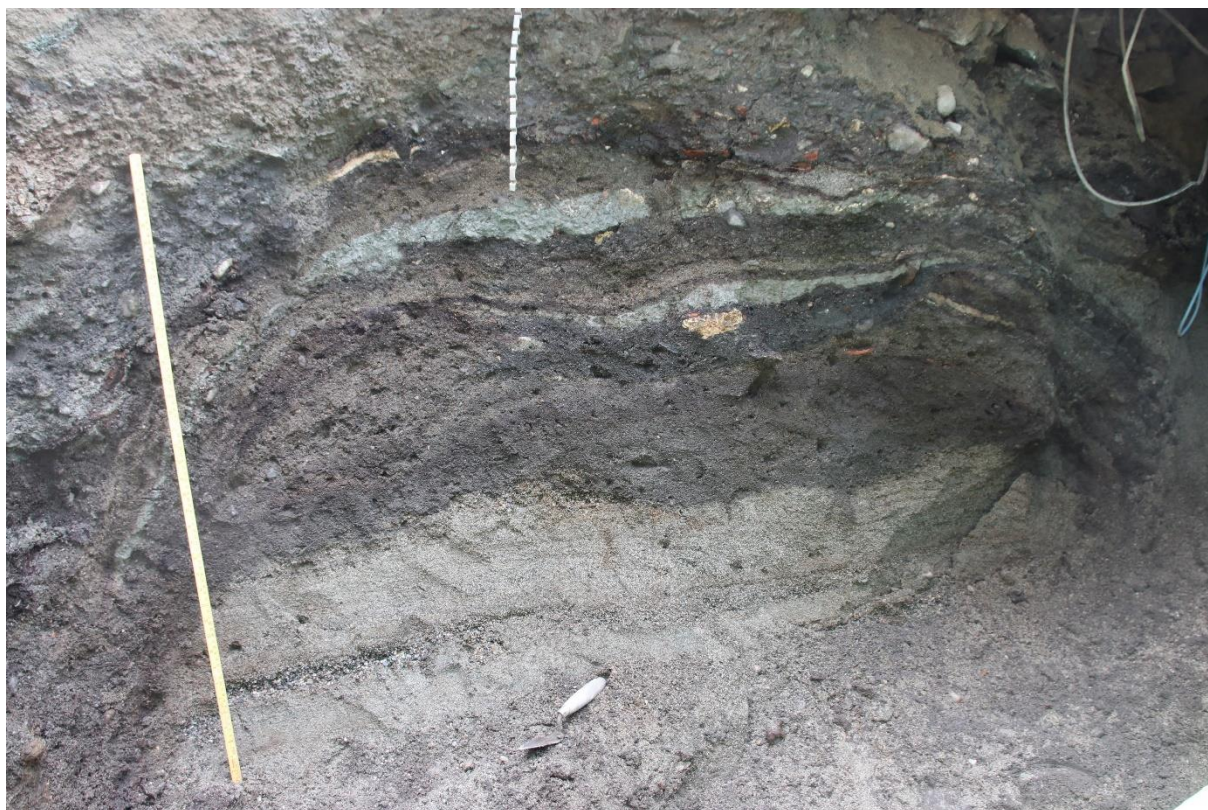
Området rundt kummen i nord var utsjaktet fra før, men ved SØ-kanten av kumhullet ble det påvist et mindre parti med intakte kulturlag, profil 2 (figur 9). Dette besto av en strekning av horisontale stratifiserte lag med en lengde på ca. 1,60 m. På begge sider hellet lagene bratt nedover, trolig grunnet forsengkninger forårsaket av større nedgravninger i nord og sør. Sekvensen var som følger:

I bunn lå flere lag bestående av grå, gulgrå eller brun vansortert elvegrus, den naturlige undergrunn. Toppen lå 1,20 m under dagens overflate. Over naturlig undergrunn lå en horisont med myk homogen gråbrun silt-sand med grus, med varierende tykkelse på 10 - 20 cm. Toppen av dette lå ca. 1 m under dagens overflate. Laget var tykkest mot sentrum av området, tynnere mot N og S. Laget ble betegnet som «Lag 1» i forbindelse med prøvetaking (C14, pollen og makrofossil). Laget tolkes om et dyrkingslag/ dyrket jordsmonn. Prøvene ble imidlertid ikke innsendt til analyse.

På toppen av «Lag 1» lå en ca. 5 cm tykk mørk gråbrun myk organisk silt-sand horisont, som minnet noe om torv.

Over denne horisonten lå en ca. 50 cm tykk sekvens av etterreformatoriske avsetninger, som omfattet flere gruslag/spredninger, 2 x påførte lag med blågrå leire (gulvunderlag?), tynne organiske lag (råtnete gulv?), og gråbrunt siltlag med innhold av spredte gule og røde teglfragmenter og keramikkskår. Disse tolkes samlet som en sekvens lag avsatt i forbindelse med bebyggelsen på stedet

på 16-1700-tallet, inkludert mulige gulv i suksessive bygninger. Toppen av sekvensen lå ca. 40-50 cm under dagens overflate.

Øverst lå det ca. 40-50 cm tykt moderne underlaget for dagens gatedekk bestående av kompakt grus.

Figur 9. Profil 2. Parti med bevarte kulturlag (dyrkingsjord og etterreformatoriske lag) over elvesand i SØ-profilveggen til kumhullet i nord. Sett mot SØ. Da64001_007.

Det ble imidlertid tilfelle i profilveggen på **kumhullets sørøstlige kant**. Her ble det påvist elvesand, toppen lå 1,20 m under dagens overflate. Over elvesanden fantes et opptil 0,20 m tykt dyrkingslag, som i sin tur lå under en ca. 50 cm tykk stratifiserte sekvens av etterreformatoriske avsetninger. Avsetningene omfattet flere gruslag/spredninger, 2 x påførte lag blågrå leire (gulvunderlag?), tynne organiske lag (råtnete gulv?), og gråbrunt siltlag med innhold av spredte gule og røde teglfragmenter og keramikkskår. Disse settes i forbindelse med bebyggelsen på stedet på 16-1700-tallet, inkludert mulige gulv i suksessive bygninger. Toppen av sekvensen lå ca. 40-50 cm under dagens overflate. Øverst lå et ca. 40-50 cm tykt moderne underlaget for gata.

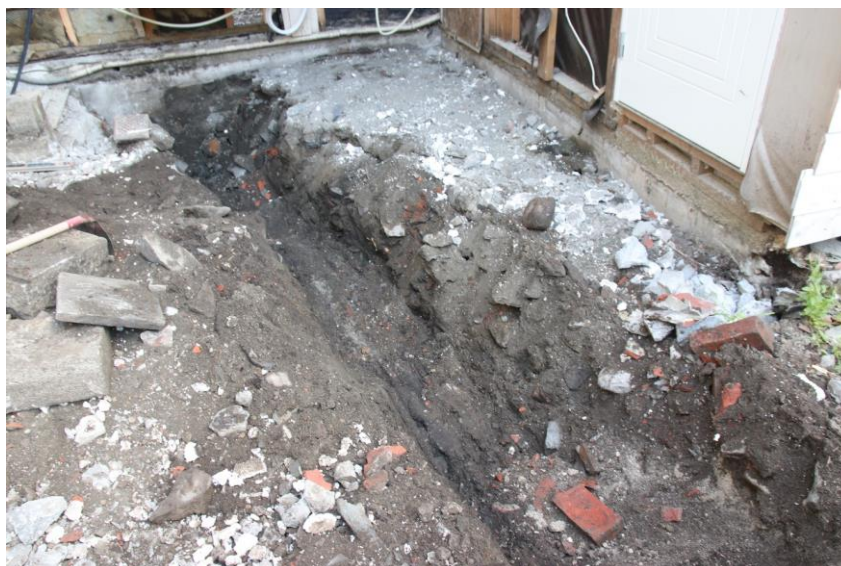
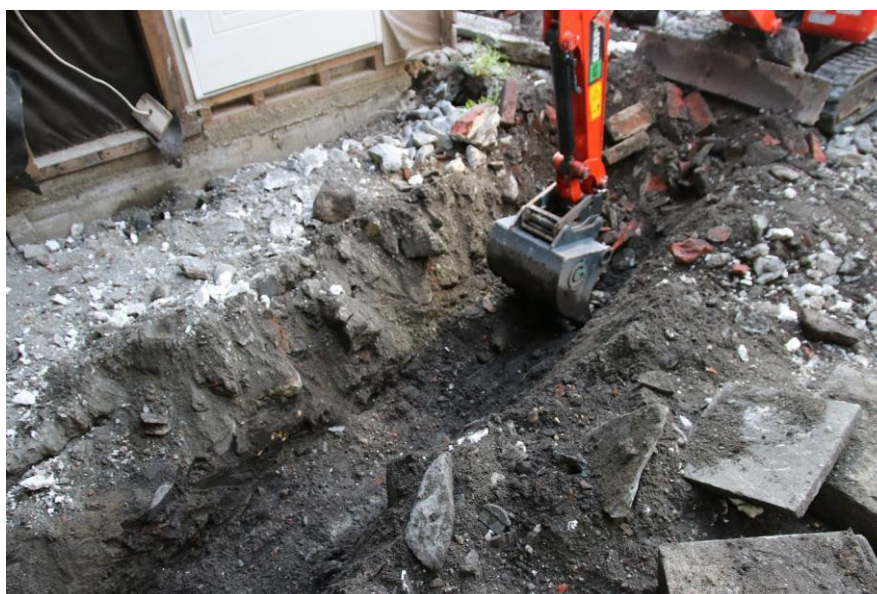
Tiltaket her ble endret noe i karakter og omfang i forhold til søknaden. Det skulle opprinnelig graves et 2 m dypt hull til en sandfangkum med overflateareal på 4,8 x 4,8 m. Det ble imidlertid kun behov for å maskingrave en ca. 0,70 m bred og 0,60 m dyp dreneringsgrøft ca. 4 meter i SØ-retning fra bakveggen til Jomfrugata 5 (figur 10 og figur 11).

Figur 10. Ferdiggravd dreneringsgrøft i bakgården til Jomfrugata 5. Sett mot NØ. Da64001_011.

Grøften ble gravd i meget omrørt mørkgrå jord blandet med store innslag av stein, røde og gule teglfragmenter osv. og tolkes som påført rivingsmasse. I grøftens bunn var det imidlertid overgang til mer konsoliderte masser som kan være bakgårdsavsetninger. Lagene var imidlertid fortsatt forholdsvis løse og fylt med røde og gule teglfragmenter. Enkelte spredninger med leire og trekull kunne sees.

Figur 11. Dreneringsgrøften i bakgården til Jomfrugata 5 under graving. Sett mot SØ. Da64001_010.

I **bakgården til Jomfrugata 5** ble det gravd en smal dreneringsgrøft med en lengde på ca. 4 m og en dybde på 0,60 m gjennom meget forstyrrete påførte masser fylt med moderne rivingsmasser. I bunnen av grøften var det registrert en mulig overgang til etterreformatoriske bakgårdsavsetninger.
