# BRANNTEKNISK PRØVING TRAPPEROMSDØRER

Brannteknisk prøving av opprinnelige og oppgraderte trapperomsdører fra slutten av 1800-tallet

Tittel Brannteknisk prøving trapperomsdører Brannteknisk prøving av opprinnelige og oppgraderte trapperomsdører fra slutten av 1800-tallet Forfatter(e) Wedvik, Barbro	Rapporttype/nummer NIKU Rapport 236/2023	Publiseringsdato 18.09.2023
	Prosjektnummer 1021940	Sider 92
	Avdeling Konservering	Tilgjengelighet Åpen
	ISSN 2703-7797 ISBN 978-82-8101-382-7	Oppdragstidspunkt / periode utført Aug 2020 - sep 2023
	Forsidebilde Foto: Caroline Lundegaard Hanr	nisdal/Murbyen Oslo

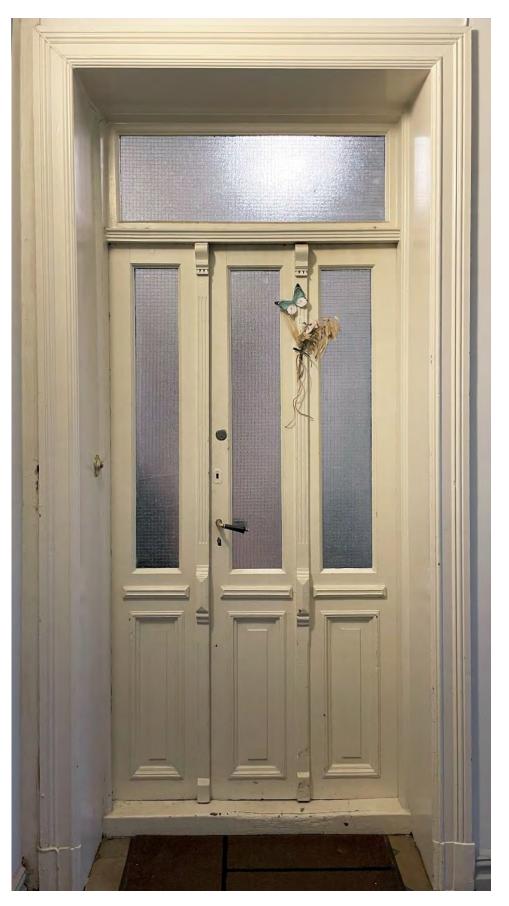
Figur 1 Testdør før demontering, utside. Foto: Caroline Lundegaard Hannisdal/Murbyen Oslo

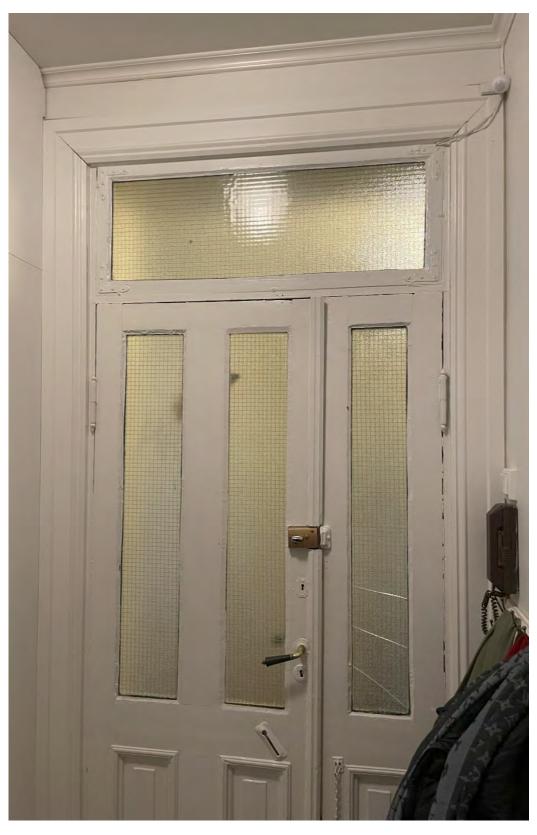
Figur 2 Testdør før demontering, innside. Foto: Caroline Lundegaard Hannisdal/Murbyen Oslo

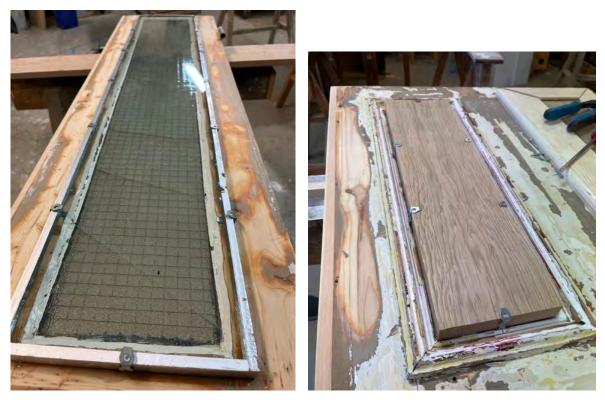
Figur 3 Glasset, levert i aluminiumsramme, ble festet med tilklipte hullbånd og skruer. Skruene ble satt rett ned i ramtreet. Foto: Kris & Kjells Møbelsnekkeri AS

Figur 4 Treplaten ble festet på samme måte som glassene, med tilklipte hullbånd og skruer. Skruene ble festet i ramtreet på skrå gjennom profilert list. Foto: Kris & Kjells Møbelsnekkeri AS

Før oppgradering ble COWIs prosjektering gjennomgått på et møte hos møbelsnekkeriet. Noen spørsmål ble tatt opp i møtet og avklart. Til å dekke speilfeltene ble det valgt treplater av hvit amerikansk heltre eik med densitet på min 500 kg/m3. Til innfesting av treplater og glassfelt har COWI prosjektert med stålklips tilsvarende de som brukes ved innfesting av glassfelt. Det viste seg å være vanskelige å få tak i disse, og det ble istedet brukt hullbånd som ble bøyd til ønsket form og festet med El-forsinkete metallskruer. Karmen var demontert på en måte som gjorde at var behov for store reparasjoner, og det ble derfor besluttet av den skulle erstattes likt mot likt. Anslagslisten ble også byttet av samme årsak.

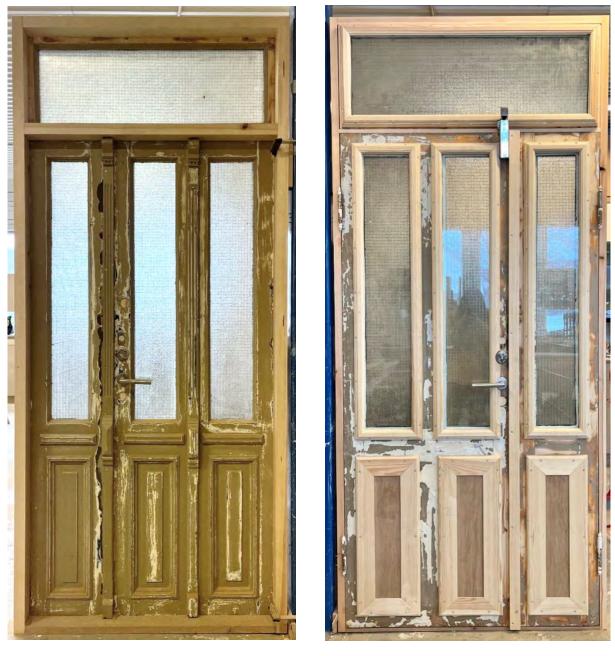
Figur 5 Testdør utside etter oppgradering. Foto: Caroline Lundegaard Hannisdal/Murbyen Oslo Figur 6 Testdør innside etter oppgradering. Foto: Caroline Lundegaard Hannisdal/Murbyen Oslo

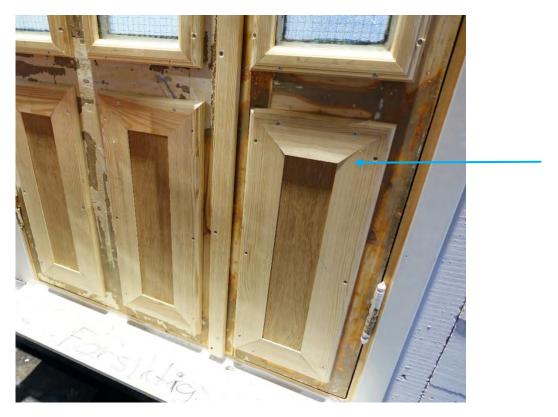
Figur 7 På baksiden av døren ved målepunkt TC25. Øvre list ligger ikke i plan med de to vertikale listene i hjørnene og det har trolig vært en avstand mellom listen og treplaten. Kanskje har dette forårsaket den lokale temperaturstigningen ved TC25. Foto: André Korsaksel/Byantikvaren i Oslo

Ved TC25 ser det ut til at listen i overkant har slått seg eller blitt skadet, noe som kan ha svekket brannegenskapene (fig. 6 og 7). Flammene kan ha fått bedre tak her enn på de to andre speilene. Man kan se en lignende tendens på målepunktet ved siden av på samme speil (TC4). Tilsammen antyder dette en svakhet i døren i dette området. Dette viser hvor viktig nøyaktig monteringen er, og at skader og ujevnheter utbedres.

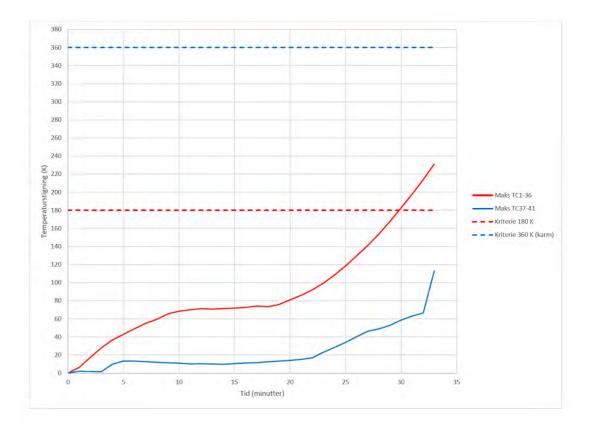
Figur 9 Graf fra RISEs testmålinger som viser brudd på kriteriet 180 K maksimal temperaturstigning ved 29 minutter.

Isolasjonsevnen (I) hadde kriteriebrudd på 29 minutter (fig. 8), altså i løpet av det siste minuttet før ønsket måloppnåelse på 30 minutter, og på kun ett målepunkt. 30 minutter var ønsket for å kunne jevnstille en oppgradert original dørs brannsikkerhet med EI30-brannklassifiserte nye dører. Testresultatet er vurdert av arbeidsgruppen til å være et tilstrekkelig godt resultat.

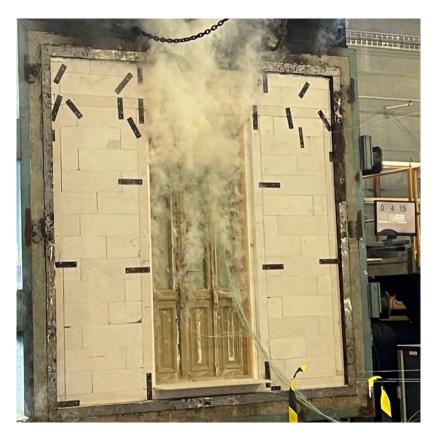
Figur 10 Etter 4 min 15 sek kommer det fremdeles mye røyk gjennom døren. Det var forventet at de ekspanderende tettelistene på dette tidspunktet skulle ha blitt aktivert og fungert bedre som røyktetting. Foto: NIKU

Røyktetthet er ikke en del av denne testen, men er avgjørende ved brannsikring. Det kom mye røyk, spesielt fra dørens øvre del og overfeltet. Det kom også mye røyk fra et tidligere nøkkelhull som nå var tettet med en treplugg og fra området ved håndtaket (fig. 9). De ekspanderende listene som ble brukt her skal svelle ved 100 °C, men det virket å ta lengre tid enn tidligere erfart (som ved testen i 2019), og at tettingen var mindre effektiv, uvisst av hvilken årsak. FRICs veileder for oppgradering av verneverdige tredører (Haukø, Wedvik & Bergius 2023) anbefaler bruk av silikonlister fordi disse tåler høyere temperaturer enn tilsvarende lister i andre materialer. Materiale i tettelistene ble ikke spesifisert i prosjekteringen, og på grunn av manglende dokumentasjon på tettelistene er det pr i dag uvisst hva disse er laget av, men oppgitt temperaturbestandighet er mellom -60°C og +70°C.<sup>2</sup> Kanskje hadde dørene vært tettere om det hadde blitt brukt silikonlister.

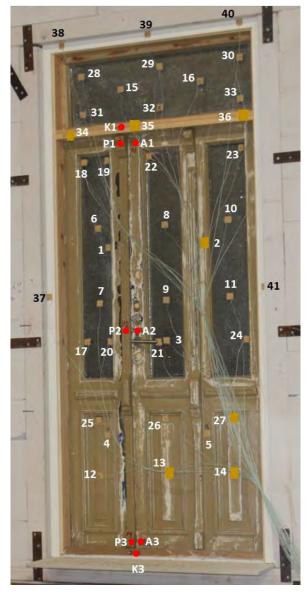
*Figur 1: Plassering av termoelementer (=) og posisjonstransdusere (•) på dørkonstruksjonen.*

- ✓ Termoelementer på ueksponert side for temperaturregistrering:
  - o TC1-16 for beregning av gjennomsnittlig temperaturstigning på dørblad og overfelt.
  - o TC1-36 for beregning av maksimal temperaturstigning på dørblad og overfelt.
  - o TC37-41 for beregning av maksimal temperaturstigning på karm.
- ✓ Horisontal deformasjon ble målt ved hjelp av posisjonstransdusere:
  - o K1 og K3 på karm.
  - o A1, A2 og A3 på aktivt dørblad.
  - o P1, P2 og P3 på passivt dørblad.

Detaljert plassering av målepunkter på dørkonstruksjonen er vist på Figur 1.

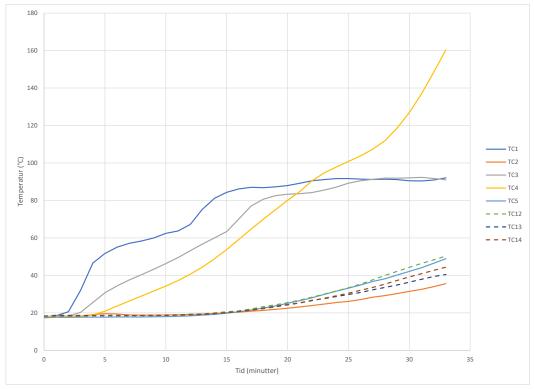
*Figur 2: Temperaturmålinger på dørblad, TC1-5 og TC12-14.*

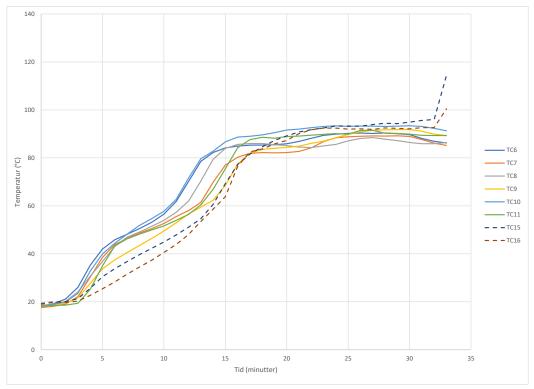
*Figur 3: Temperaturmålinger på glass i dørblad (TC6-11) og overfelt (TC15-16).*

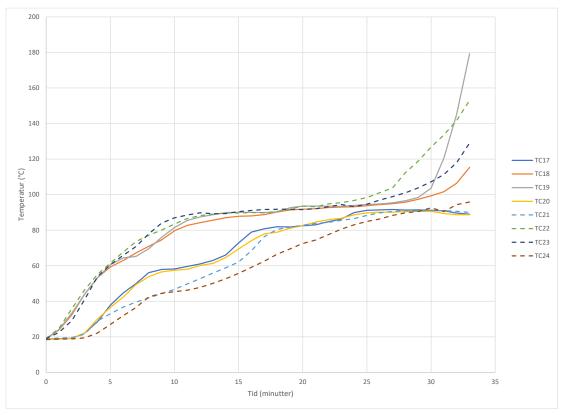
Figur 4: Temperaturmålinger på glass i dørblad, TC17-24.

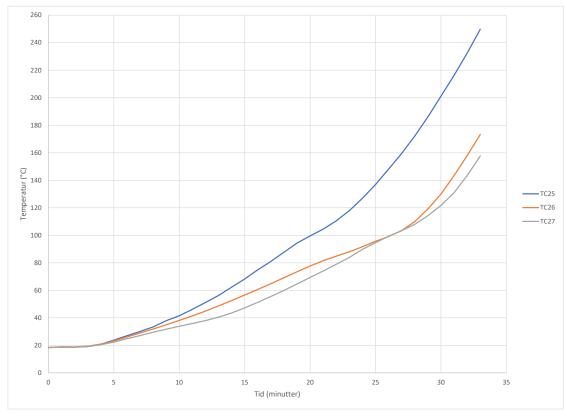
*Figur 5: Temperaturmålinger på dørblad, TC25-27.*

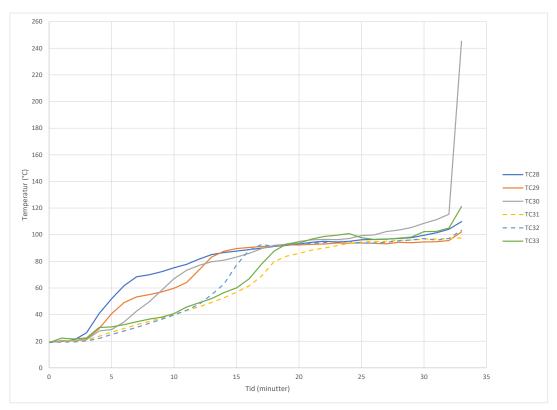
*Figur 6: Temperaturmålinger på glass i overfelt, TC28-33.*

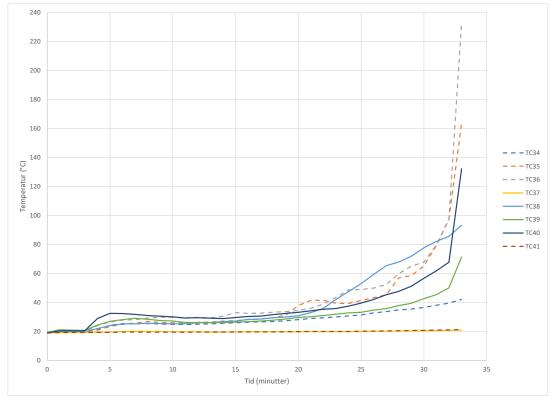
*Figur 7: Temperaturmålinger på profil mellom dørblad og overfelt (TC34-36) og på karm (TC37-41).*

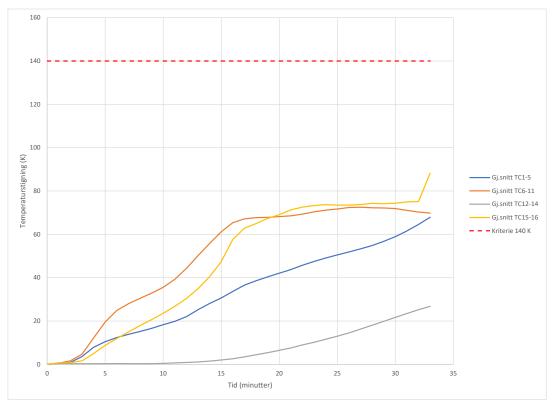
*Figur 8: Gjennomsnittlig temperaturstigning. TC1-5 generelt på dørblad. TC6-11 på glass i dørblad. TC12-14 på fyllingsfelt. TC15-16 på trådglass i overfelt.*

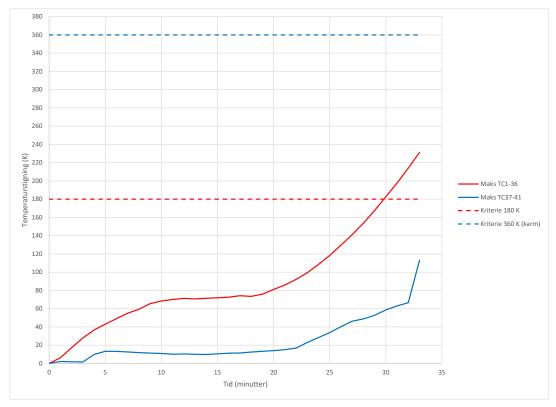
*Figur 9: Maksimal temperaturstigning. TC1-36 på dørblad og overfelt. TC37-41 karm.*

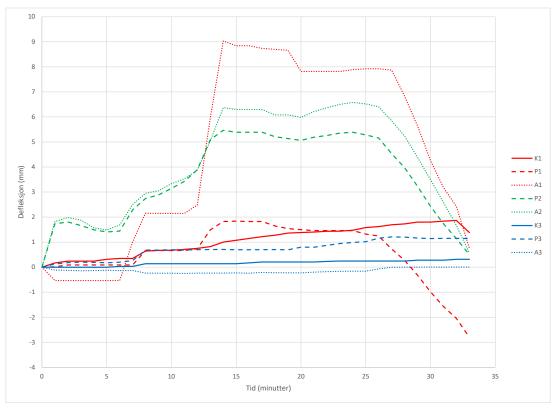
*Figur 10: Horisontal defleksjon. Positive verdier indikerer innbøyning mot ovnen.*

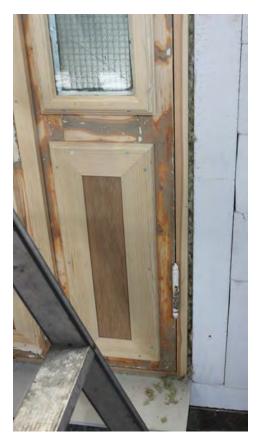
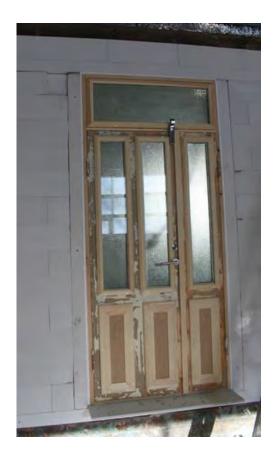
Foto 1: Bilde til venstre viser dytting med steinull mellom karm og vegg. Bilde til høyre viser fuging over isolasjonsdytten.

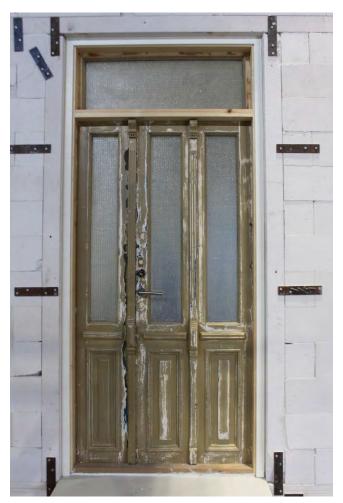
Foto 2: Spalten mellom karm og vegg er dekket av listverk på sidene og i toppen.

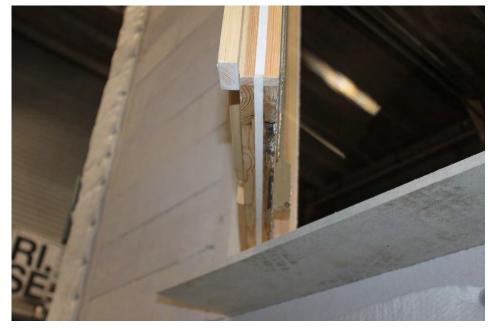
Foto 3: Bilde viser underkanten av dørblad med innfelt volumøkende list.

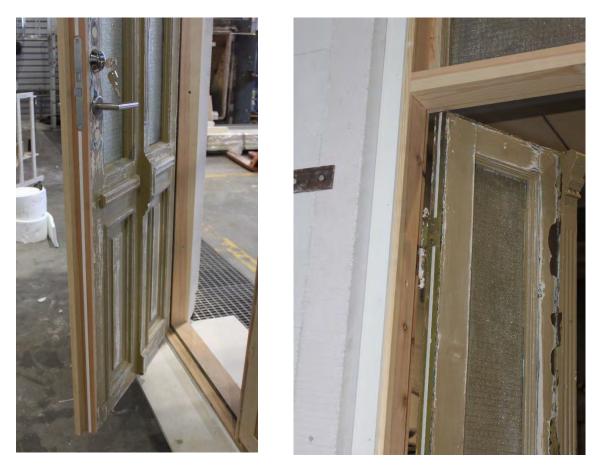
Foto 4: Bildene viser innfelt volumøkende list på sidene av dørblad samt sort tetningslist i karm.

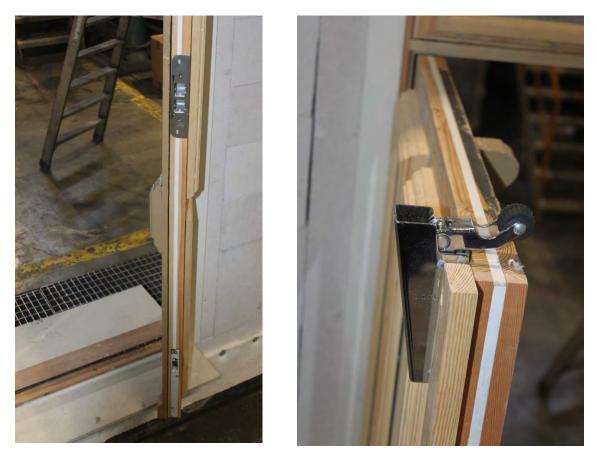
Foto 5: Bilde til venstre viser passiv fløy med innfelt volumøkende list, sluttstykke og kantskåte. Bilde til høyre viser toppen på aktiv fløy med innfelt volumøkende list og dørlukker.

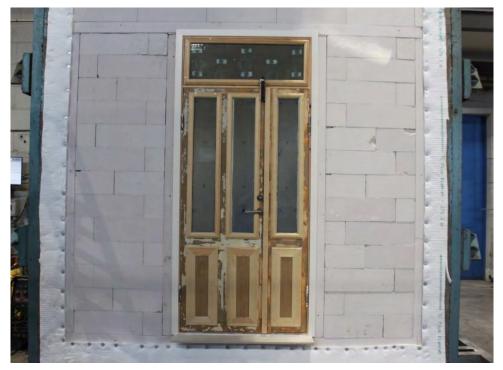
Foto 6: Eksponert side av dørkonstruksjonen før test.

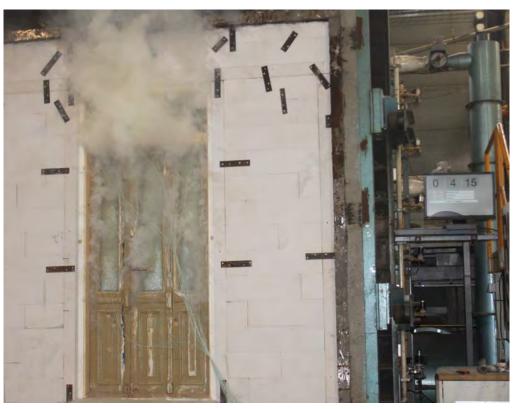
Foto 7: Ueksponert side av dørkonstruksjonen etter 4 minutter og 15 sekunders testtid.

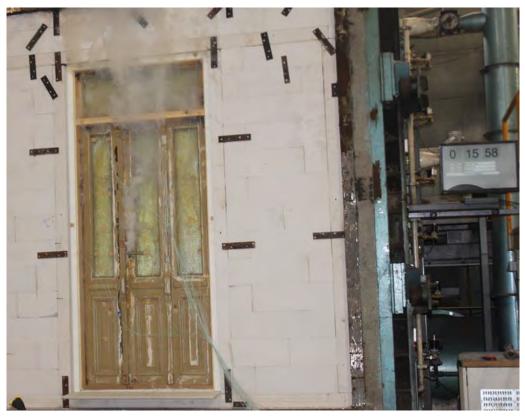
Foto 8: Ueksponert side av dørkonstruksjonen etter 15 minutter og 58 sekunders testtid.

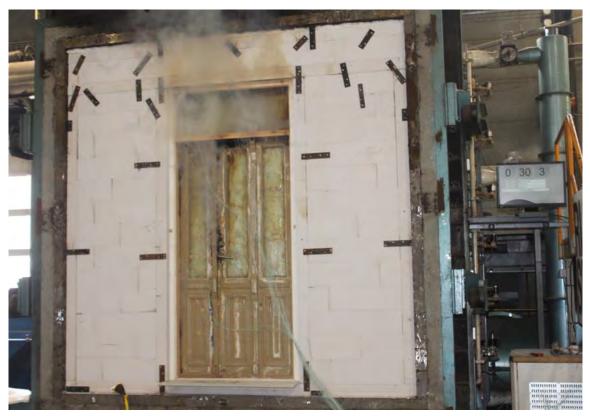
Foto 9: Ueksponert side av dørkonstruksjonen etter 30 minutter og 3 sekunders testtid.

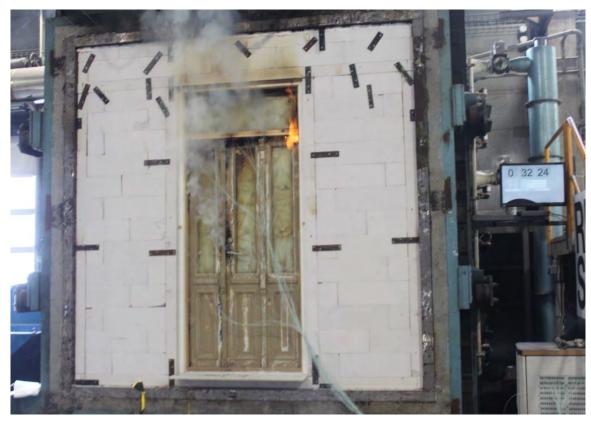
Foto 10: Ueksponert side av dørkonstruksjonen etter 32 minutter og 24 sekunders testtid.

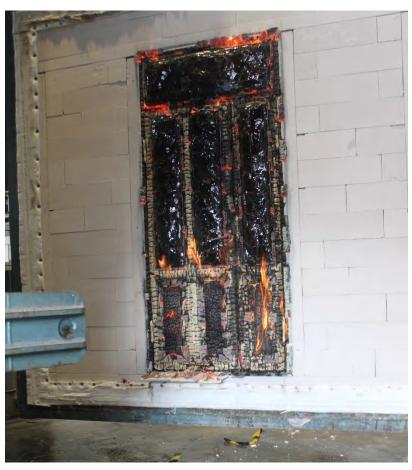
Foto 11: Branneksponert side av dørkonstruksjonen ved fjerning fra ovnen etter test.

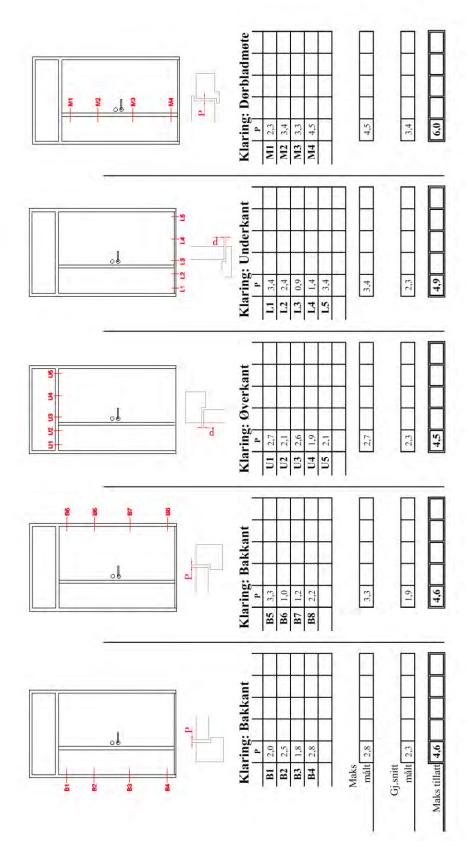
*Figur 11: Klaringsmålinger i millimeter og ca. posisjoner.*

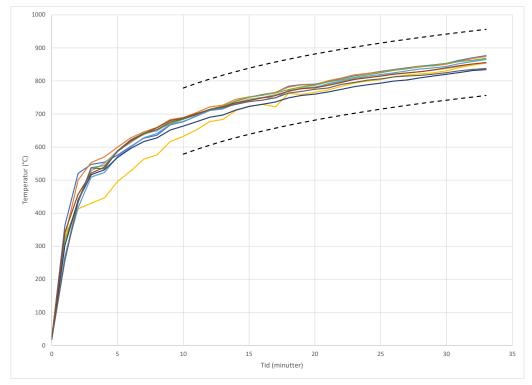
Figur 12: Temperaturer i prøvingsovnen sammen med toleransekrav.

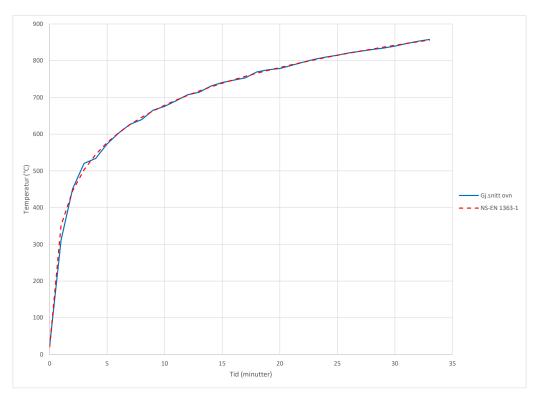
*Figur 13: Gjennomsnittstemperatur i prøvingsovnen sammenlignet med standard tidtemperaturkurve i NS-EN 1363-1.*

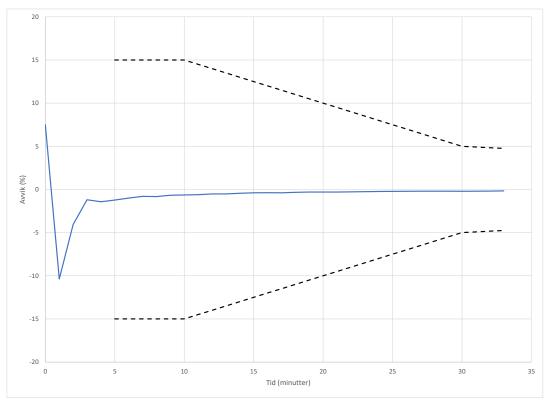
Figur 14: Avvik i prosent mellom gjennomsnittstemperatur og standard tid-temperaturkurve med toleransekrav i NS-EN 1363-1.

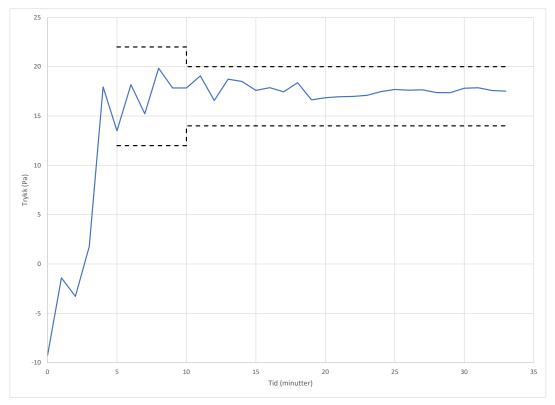
Figur 15: Overtrykk i prøvingsovnen målt 2,5 meter over ovnsgulvet. Tilsiktet trykk var 17 Pa.

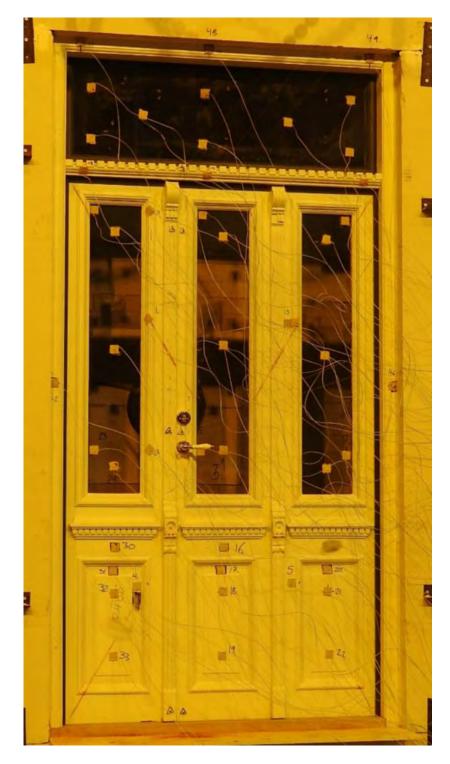
*Figur: 1 Bilde av døren som ble branntestet i 2019 og som har vært utgangspunkt for vurdering av nødvendige tiltak.*

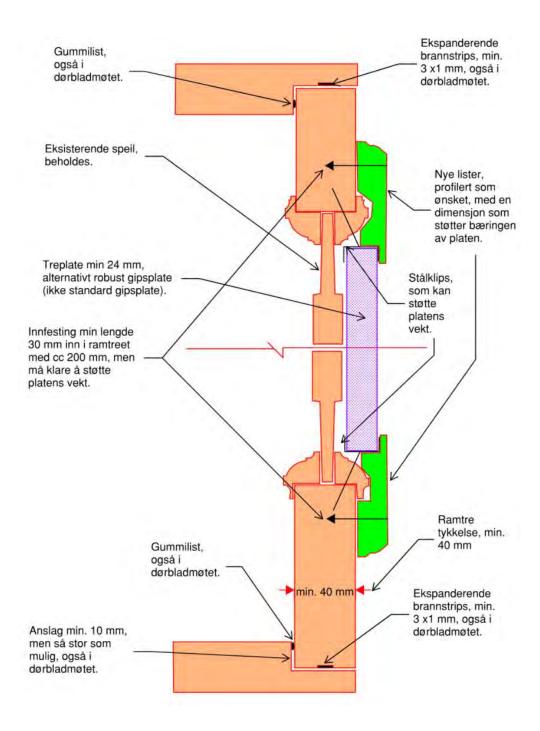
Figur 2: Skisse av nødvendige tiltak over trespeilene.

Døren må korrigeres slik at alle anslag blir minimum 10 mm, men det anbefales at de blir dypere. Alle spalter, mellom dørblad og karm samt i dørbladmøtet, blir maksimalt 6 mm.

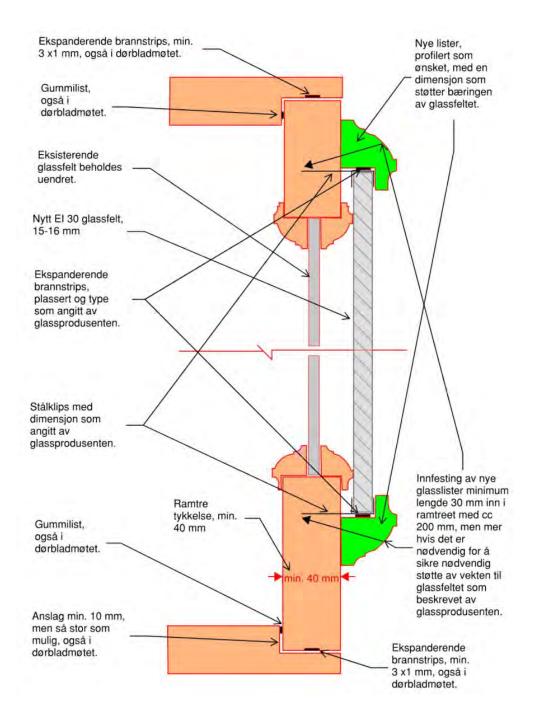
Figur 3: Skisse av nødvendige tiltak over glassfeltene.
