MILJØOVERVÅKING – INSTALLASJONS- OG SLUTTRAPPORT.

Storgata 30-32 «City Shopping/Foyn-kvartalet», Tønsberg, Vestfold

Tittel Miljøovervåking – Installasjons- og sluttrapport. Storgata 30-32 «City Shopping/Foyn-kvartalet», Tønsberg, Vestfold	Rapporttype/nummer NIKU Rapport 341	Publiseringsdato 15.04.2024
	Prosjektnummer 15620614,1020161	Sider 21
	Avdeling Arkeologi	Tilgjengelighet Åpen
Forfatter(e) Petersén, Anna	ISSN 2703-7797 ISBN 978-82-8101-490-9	Oppdragstidspunkt / periode utført Nov.2011 - des.2017
	Forsidebilde Situasjonen i parkeringskjelleren i nov. 2011 etter at betonggulvet var fjernet i deler av arealet. Foto: Ove Bergersen, Bioforsk.

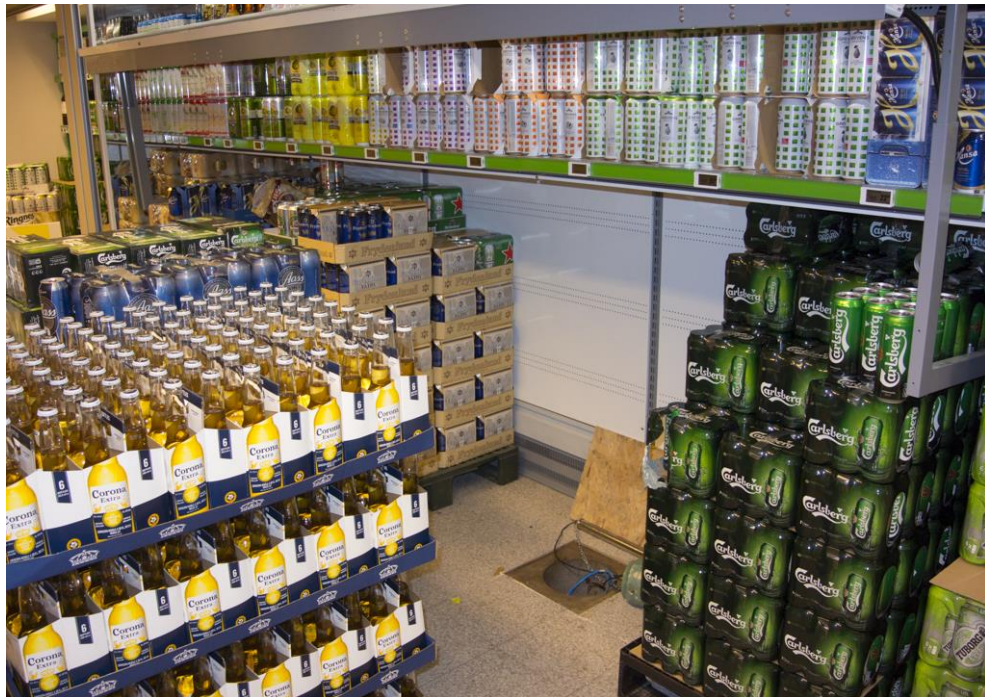
Det er ikke oppstått avvik i datamaterialet fra måleperioden fra juli 2013 til mars 2015. Det bør bemerkes at under vedlikehold og batteriskift 6. mars 2015 var det vanskelig å finne miljøbrønnene i den nye KIWI butikken. Tore Klevstad som var ansvarlig fra Byggherren er informert og skal kontakte KIWI butikkansvarlig. MB10 ble funnet under paller med øl i en kjøleanretning og batterier er skiftet her (se foto). MB5 må søkes av butikkansvarlig og byggherre slik at miljøbrønnen blir tilgjengelig for videre overvåking. Etter over 1 time befarig har Bioforsk mistanke at sistnevnte brønn er blitt liggende under fastmonterte kjøledisk eller reol med varmeutvikling siden den brønn viser raskt høyere temperatur sammenlignet med MB10. Miljøbrønnene var ikke merket på oversiktskart på faste og løse installasjoner i butikken. MB 6 mangler grunnvann og er ikke i drift.

MB10 i Kiwibutikk X 6 570 635,346 Y 580 242,442, markoverflate 4,253 moh.

MB5 ble ikke funnet X 6 570 625,628 Y 580 200,483, markoverflate 4,319 moh.

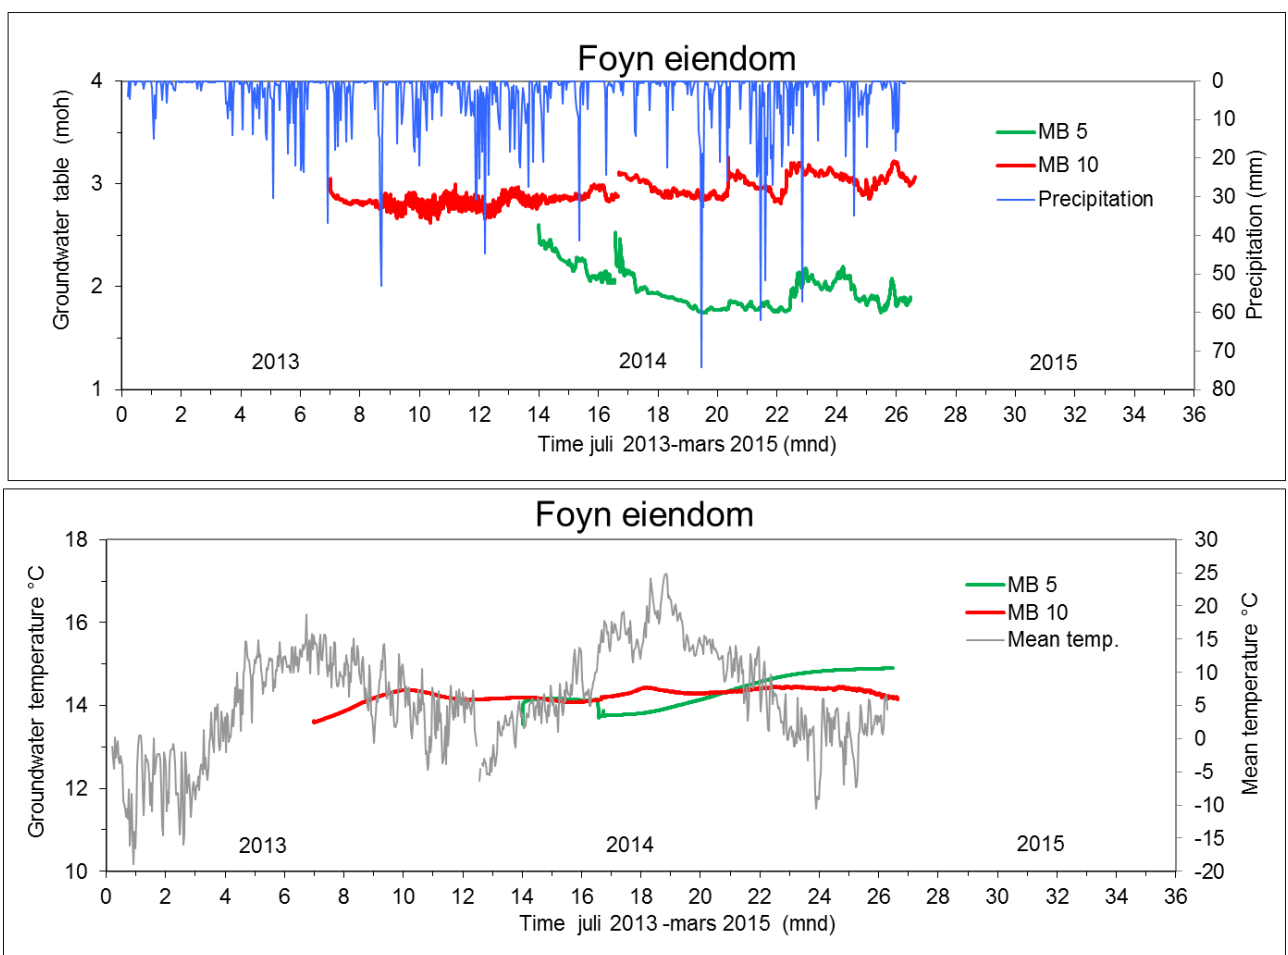
Figur 2

Grunnvannet etter at nytt bygg er ferdigstilt har ikke forandret seg mye. Nivået til grunnvannet i begge miljøbrønner er mer avhengig av nedbørmengden i Tønsberg. Av figur 2 stiger grunnvannet med 10-20 cm i perioder med mye nedbør. Grunnvannet i MB10 ligger på omtrent 2.8 moh. MB5 viste noe høyere grunnvann i starten av måleperioden fra 2014 grunnet rengjøring og spyling. Etter at den stabilisert seg ligger gjennomsnittlig grunnvann omtrent 1 m lavere i MB5 (Figur 2 og Tabell 3). Grunnvannstemperaturen i MB10 var stabil på 14.2 °C. I MB5 var de like, men sank og steg til 14.9 °C utover høsten av 2014. Sistnevnte brønn påvirkes trolig mer av temperaturen i butikklokalet, mens MB10 lå under kjølereol med øl. Disse forskjeller blir viktig å følge videre. Temperaturen fluktuerer lite med utetemperaturen, men ligger 2 grader høyere enn målt i nærliggende miljøbrønner fra Nedre Langgate (Bergersen, O. 2013 & Bergersen, O. 2014). Begge disse to overvåkinger er også påvirket av varme fra hus. Overvåking i fem år fra en brønn uten påvirkning fra hus viste middel temperatur i grunnvann på 9-10 grader som er opp til 4-5 grader lavere.

Over: Grunnvannsnivå og temperatur (under) i miljøbrønnene MB5 og MB10 sammenstilt med nedbør og lufttemperatur fra Tønsberg er vist sammen (data fra www.yr.no).

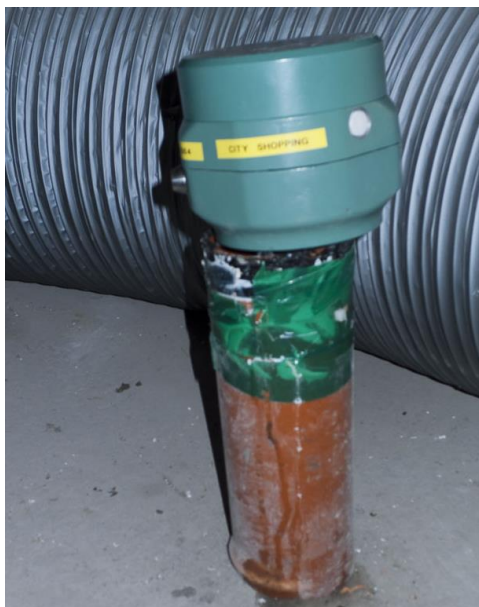
Overvåkings logger i Miljøbrønn 5

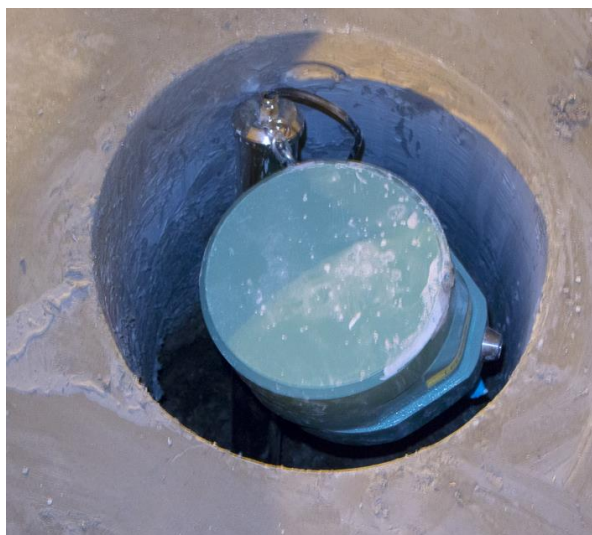
Logger senket ned i gulvet i Miljøbrønn 10, april 2014

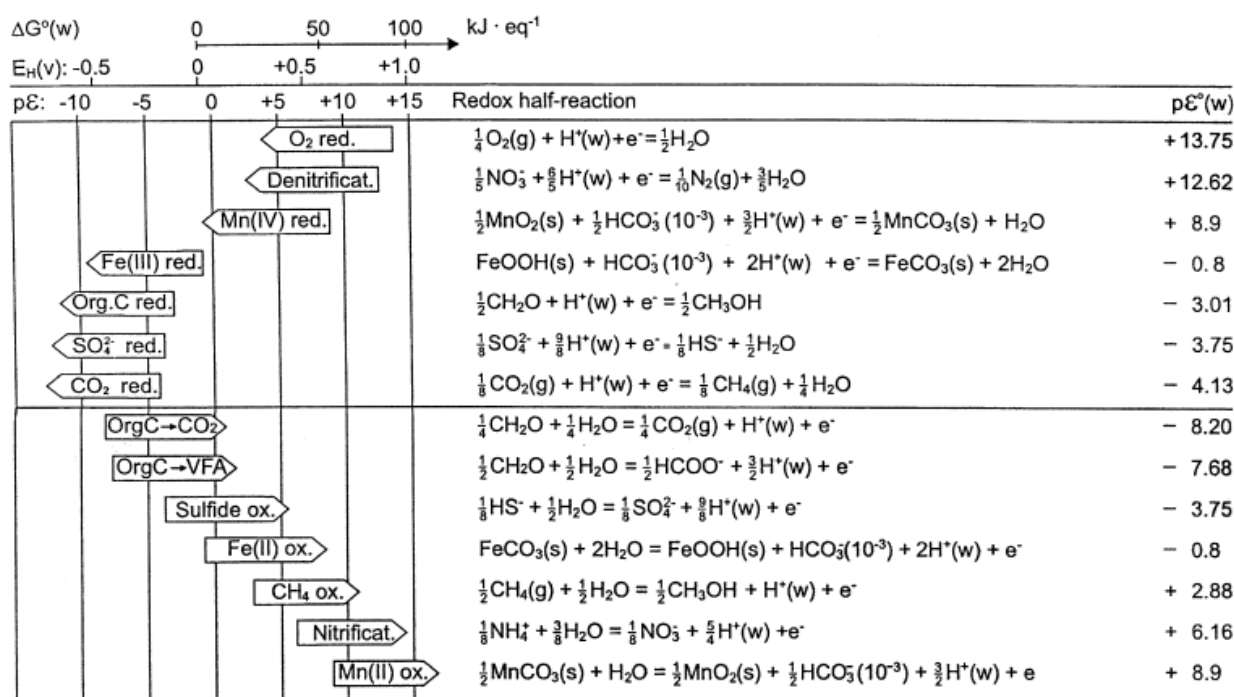
I naturen foregår nedbrytning av organisk materiale eller korrosjon av metaller parallelt med reduksjon av andre forbindelser. Mikroorganismer får energi fra slike reaksjoner og bruker denne energien til bl.a. oppbygging av biomasse. Mest energi får mikroorganismer hvis de kan bruke oksygen til å oksidere organisk materiale. Noe mindre energi genereres hvis det brukes nitrat (NO_3^-) og enda mindre ved å bruke treverdige jern, Fe(III), fireverdige mangan (Mn(IV)), sulfat (SO_4^{2-}) eller oksidert organisk materiale, se også figur 2. I naturen kan vi derfor observere at aerobe forhold med oksygen til stede, går over til nitratreduserende forhold når all oksygen er brukt opp. Deretter følger mangan-, jern- og sulfatreduserende forhold, før en får metanogene forhold.

Figur 2 Redoksforhold og ulike kjemiske forhold ved standard aktivitet ved pH 7 (Stumm and Morgan 1996)

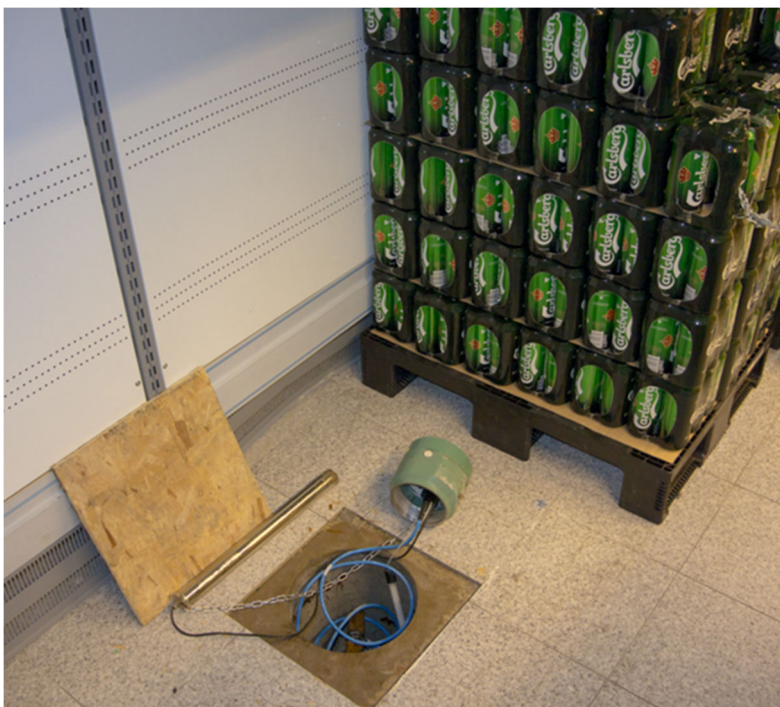
MB10 i Kiwibutikk Koordinat: (X 6 570 635,346 Y 580 242,442, markoverflate 4,253 moh.).

Utstyr montert i starten av juli 2013, Brønn er 2.0 m dyp fra gulv og overvåking av grunnvannet i miljøbrønn MB10 ble startet umiddelbart etter installasjon. Høyde grunnvann ca. 2.95 moh., temperatur 13.6 °C, pH 6.7 og ledningsevne 1.55mS/cm målt ved oppstart.

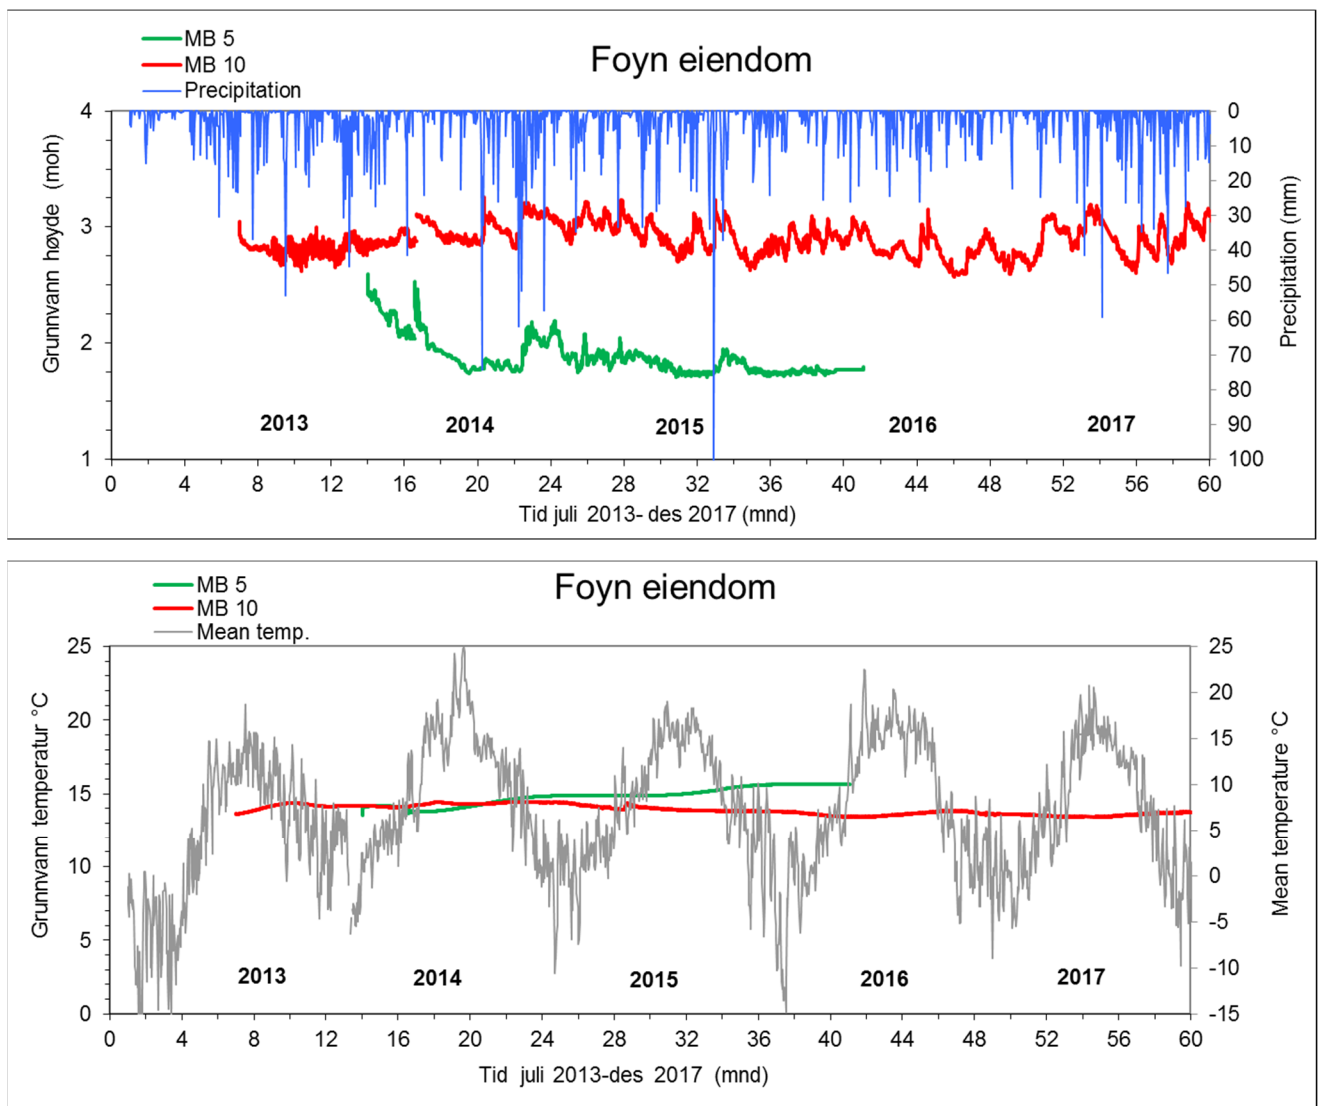
Figur 2. Grunnvannsnivå (over) og temperatur (under) i miljøbrønnene MB5 og MB10. Resultatene er sammenstilt med døgnmiddel utetemperatur og mm nedbør per dag målt i samme periode i Tønsberg (data fra www.yr.no).

Nye og gamle studier på nedbryting av organisk materialet ved NIBIO (Petersén & Bergersen 2016) og undersøkelser utført ved Nationalmuseet i Danmark (Hollesen & Matthiesen, 2011) viser at ved omkring 10 grader skjer det svært lite, men økning fra 10 og 15 °C øker nedbrytningshastigheten vesentlig, spesielt med oksygen tilgjengelig. Under nybygget ved Foyen Eiendom er grunnvannet reduserende uten oksygen, noe som er gunstig for god bevaring. Nedbrytingsraten på kulturlagene kan øke når temperaturen øker opp mot 15 °C, selv uten oksygen. Dette avhenger også av hvor tilgjengelig det organiske materialet er for nedbryting fra anaerobe organismer til stede i kulturlaget og i grunnvannet.

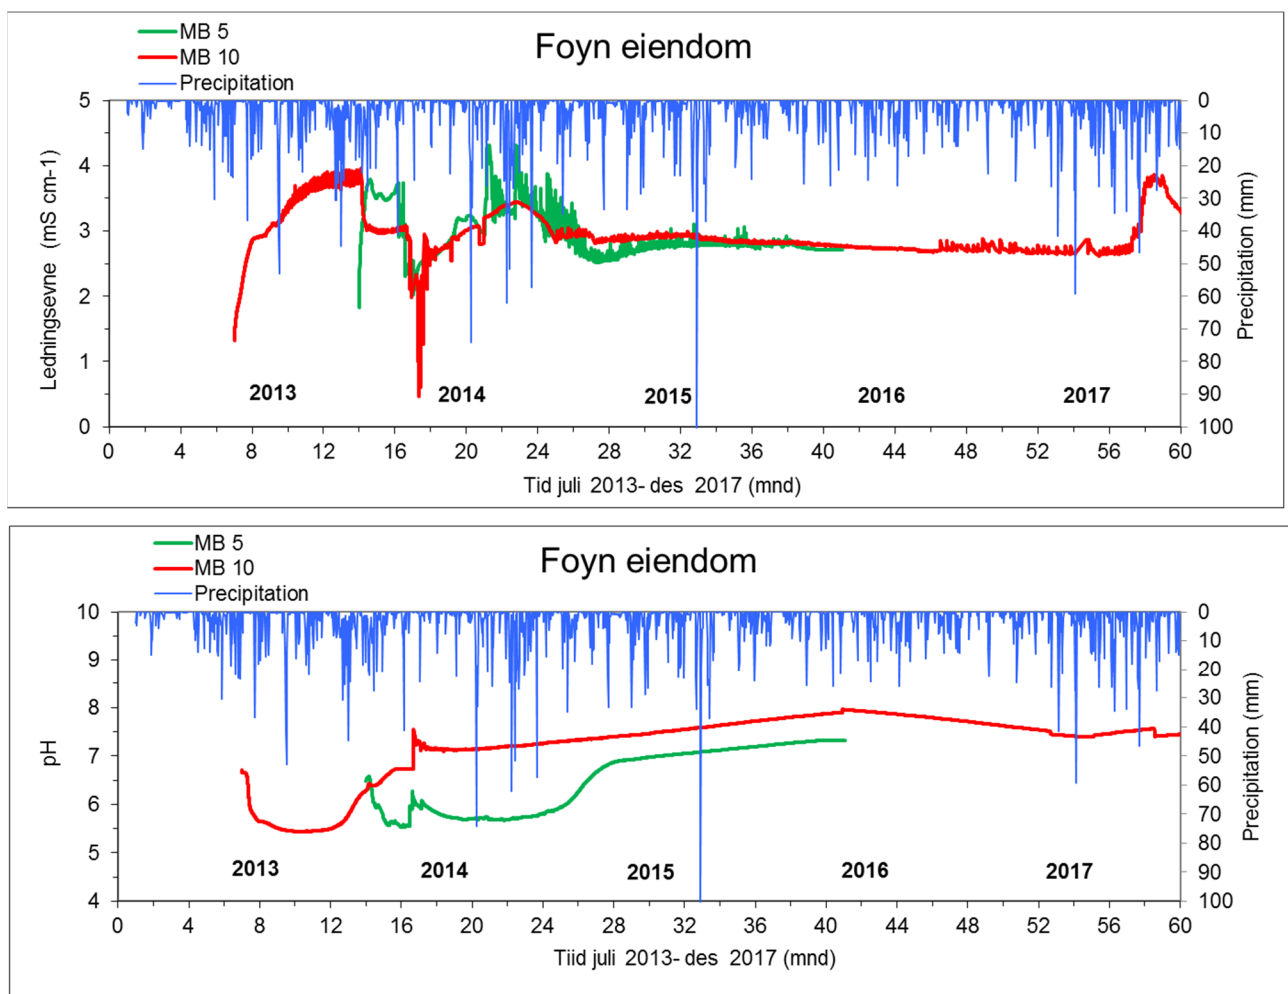
Ledningsevnen (saltinnholdet i grunnvannet) svinger opp og ned i starten av overvåkingsperioden når bygget ikke var ferdig, men har sunket og stabilisert seg på omkring 2.8 mScm^{-1} etter at bygget er ferdigstilt (Figur 3). Figur 3 viser at pH ble registrert relativt lav både i MB10 og MB5 i starten av måleperioden under pH 6, men steg til 6,8 og 6,9 gjennom 2014 i begge brønner. I løpet av perioden 2015 og 2017 har pH steget og stabilisert seg omkring 7.5 i MB10 (Tabell 5). Det er en positiv observasjon at grunnvannets pH har steget til 7.5 i MB10 og 6.9 i MB5 i slutten av hver sin måleperiode (Figur 3 og Tabell 4 & 5). Nøytralt til svakt basisk grunnvann er gunstig for bevaring av kulturlag gjenstander av metall og bein.

Figur 3. Konduktivitet (ledningsevne) (over) og pH (under) i grunnvann fra miljøbrønnene MB5 og MB10. Resultatene er sammenstilt med mm nedbør per dag fra Tønsberg (data fra www.yr.no).

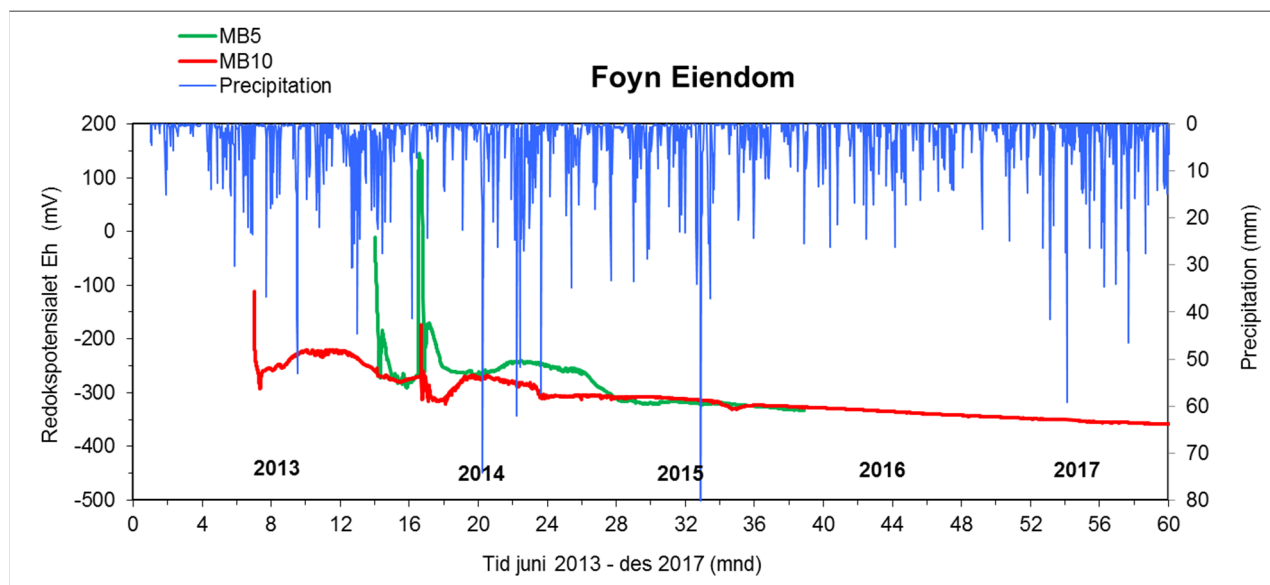
Redoks-sensorene i begge miljøbrønnene har vist verdier lavt ned på redoks-skalaen. I begynnelsen av måleperiodene svingte de målte redoks verdiene mellom (-170mV til -300mV) i både MB10 og MB5 (Figur 4). Mot slutten av 2015 og videre sank redoksverdiene til -350 mV. Redoks forholdene har ikke endret seg men stabilisert seg etter nytt bygg sto ferdig. Dette tyder på gode bevaringsforhold med grunnvann uten innhold av oksygen som kan skade organiske materiale i de ulike kulturlag under nytt bygg.

Figur 4. Redoksf forholdene i grunnvann fra miljøbrønnene MB5 og MB10. Resultatene er sammenstilt med mm nedbør per dag fra Tønsberg (data fra www.yr.no).
