## TA2018/12 KJØPMANNSGATA 14, TRONDHEIM

Arkeologisk overvåking av graving for nytt ventilasjonsanlegg i  
bakgården

Tittel TA2018/12 Kjøpmannsgata 14, Trondheim Arkeologisk overvåking av graving for nytt ventilasjonsanlegg i bakgården	Rapporttype/nummer NIKU Oppdragsrapport 85/2018	Publiseringsdato 21.09.2015
	Prosjektnummer 1021361	Oppdragstidspunkt 13.08.2018
	Forsidebilde Oversiktsbilde som viser grøftens beliggenhet Da60279_005	
Forfatter(e) Chris McLees	Sider 12	Tilgjengelighet Åpen
	Avdeling Arkeologi

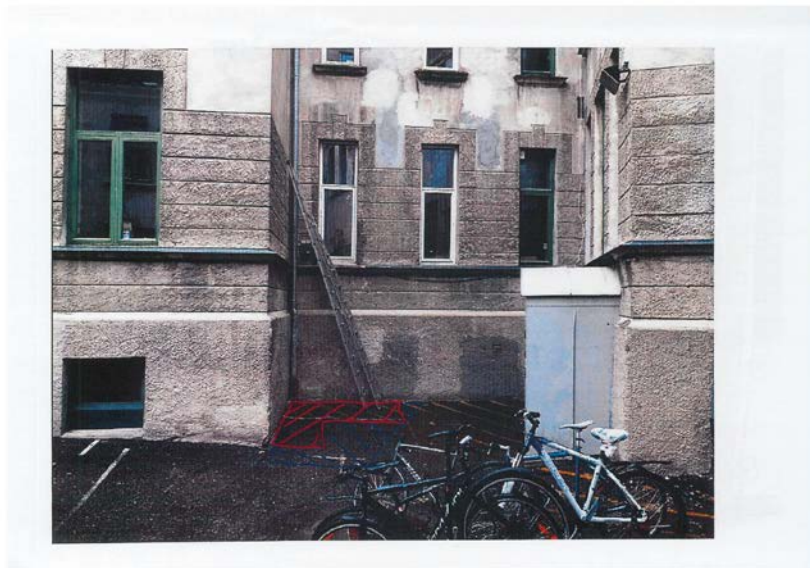
Tiltaket skulle ifølge bestillingen bestå av graving av en mindre grøft langs to fasader inne i et hjørne i bakgården (fig. 1 og 2). Grøften skulle graves ned til 0,8 meter dybde nærmest grunnmuren (rødt på figur 2), med en grunnere nedtrapping/gradeskråning (blått) ned til 0,3 meter i sør.

Fig. 2. Foto som viser plassering av det planlagte tiltaket (foto: Koteng Eiendom AS)

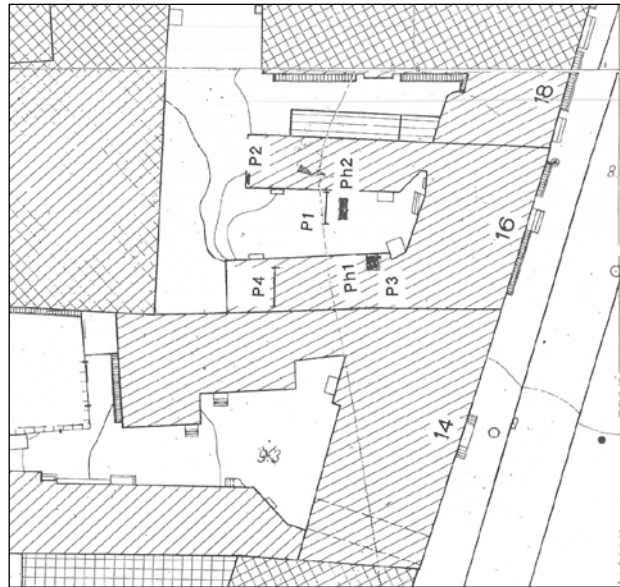
I 2005 ble det gjennomført en etterundersøkelse i bakgården og under bakgårdsbygninger i forbindelse med en ulovlig graving ved Kjøpmannsgata 16 (TA 2005/5) (fig. 4). Her ble det dokumentert godt bevarte og sammensatte vernede kulturlag i en tykkelse av opp til 1,40 meter (profil 1 og profil 4). Lagene inneholdt bl. a. *in situ* laftede tømmerstokker og treverk tilhørende bygninger og mengder med læravfall fra skomakeri. Toppen av kulturlagene i profil 4 som ligger nærmest tiltaket ble innmålt til 9,50 moh., som tilsvarer høyden på bakgården til Kjøpmannsgata 14.

Fig. 4. Profiler og prøvehull til etterundersøkelsen TA 2005/25 ved Kjøpmannsgata 16.

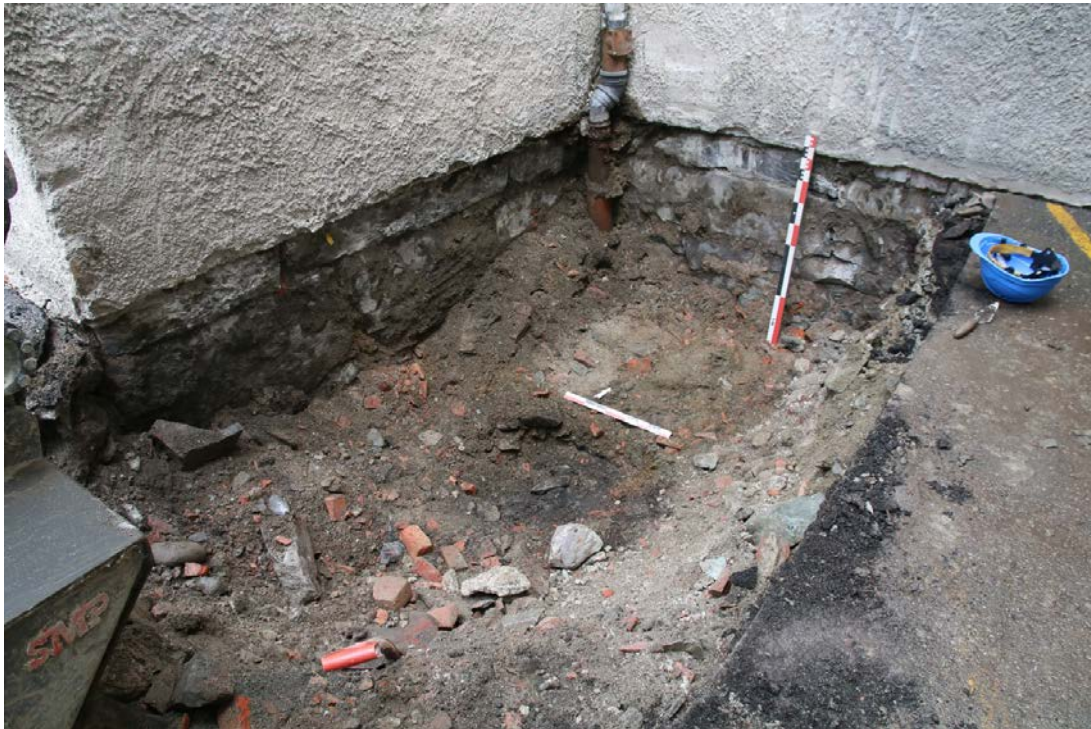
Det ble kun påvist omrørte masser i grøftens fulle dybde. Under asfalten lå et lag med betong, trolig rester av betong som ble brukt til konstruksjonsarbeid i kjelleren til nr. 14 som angivelig var gjennomført av tyskerne under andre verdenskrig. Massen under dette besto av stein-, mørtel- og tegl (rødt) fylt brun siltsand, nærmere bestemt omdeponert rivings-/byggeavfall.

Det ble gravd et mindre hull med spade gjennom massen i bunnen av grøften for å kartlegge dybde ned til toppen av eventuelle kulturlag. Det ble påvist en brun organiskholdig avsetning med innhold av treflis og en god del steinfragmenter (enten skifer eller kleberstein) ca. 10 cm under grøftens bunn. Dette var trolig toppen av intakte kulturlag som dermed ligger ca. 1 m under dagens overflate.

Fig. 6 Den ferdiggravde grøften sett mot NV. Prøvehullet i grøftens bunn vises ved den liggende målestokken. Da 60279\_001.

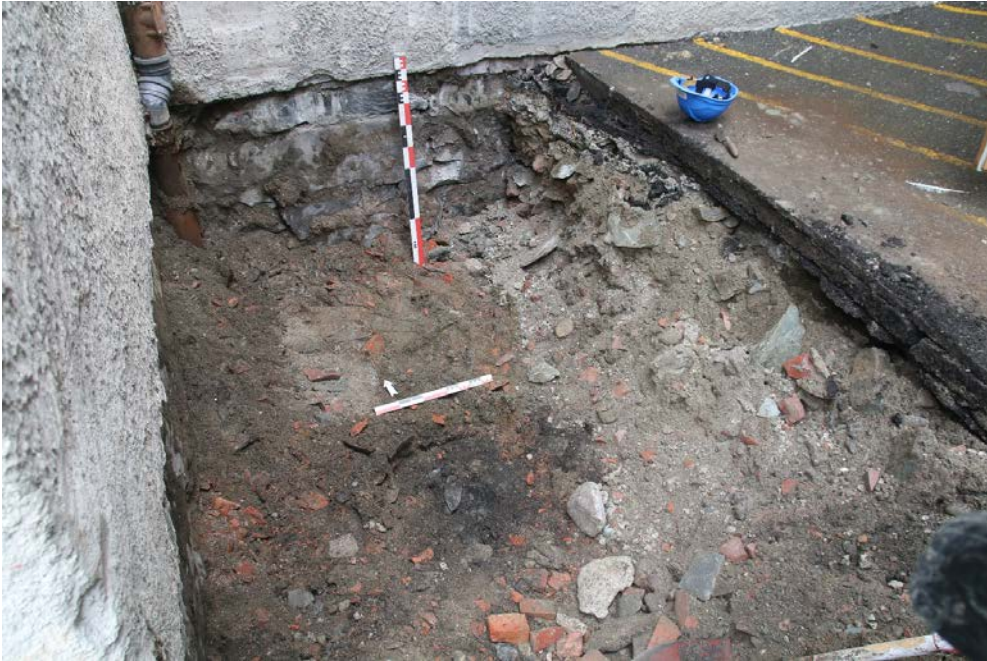
Fig. 7 Den ferdiggravde grøften sett mot NNØ. Da60279\_003.

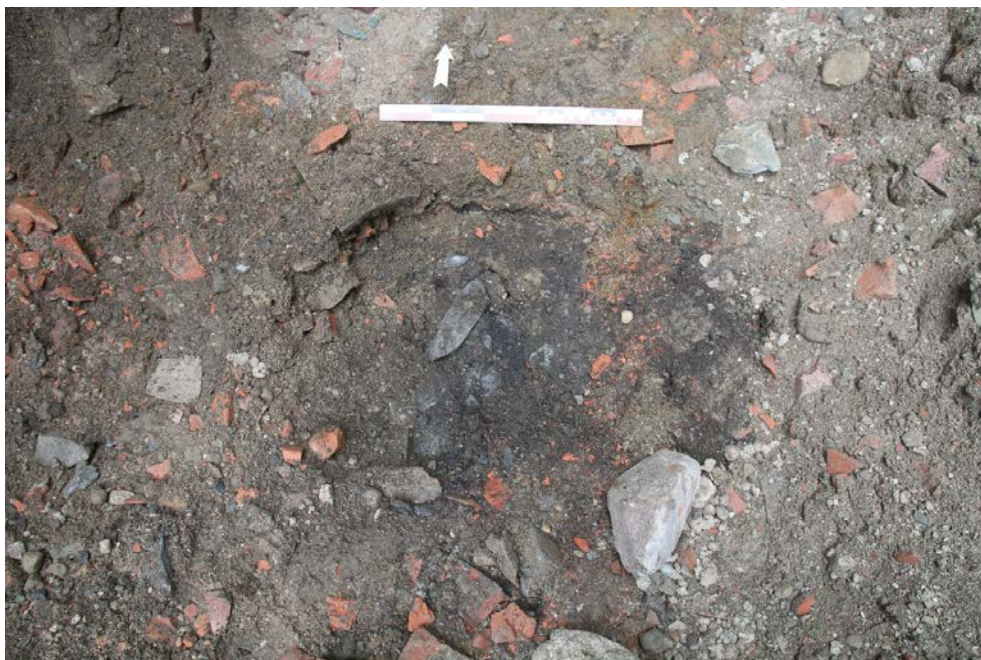
Fig. 8 Prøvehull i grøftens bunn som viser toppen av et brun steinfylte organisk kulturlag. Sett mot N. Da60279\_006.

Det ble kun fjernet forholdsvis moderne omdeponerte rivingsmasser i grøften i en dybde av ca. 1 meter under dagens overflate. Toppen av intakte kulturlag lå under disse masser i en dybde av 1,10 meter under bakken. Tiltaket har dermed påvist tilstedeværelsen av intakte kulturlag som ligger under et tykt utjevningsslag under asfalten i denne delen av bakgården. Alderen på kulturlaget som ble påvist er imidlertid ikke bestemt.
