Behov for avklaring av konflikt med automatisk fredete kulturminner i forbindelse med prosjektering av kollektivtiltak

BISPEGATA

Tittel Bispegata Behov for avklaring av konflikt med automatisk fredete kulturminner i forbindelse med prosjektering av kollektivtiltak	Rapporttype/nummer NIKU Oppdragsrapport 150/2017	Publiseringsdato [Publiseringsdato]
	Prosjektnummer 1021202	Oppdragstidspunkt 4.12.2017- 18.12.2017
	Forsidebilde Steinmur K25, punkt 5. Foto-nr: Cf53330_NIKU_0118	
Forfatter(e) Nora Front Furan og Aksel Haavik	Sider 40	Tilgjengelighet Åpen
	Avdeling Arkeologi

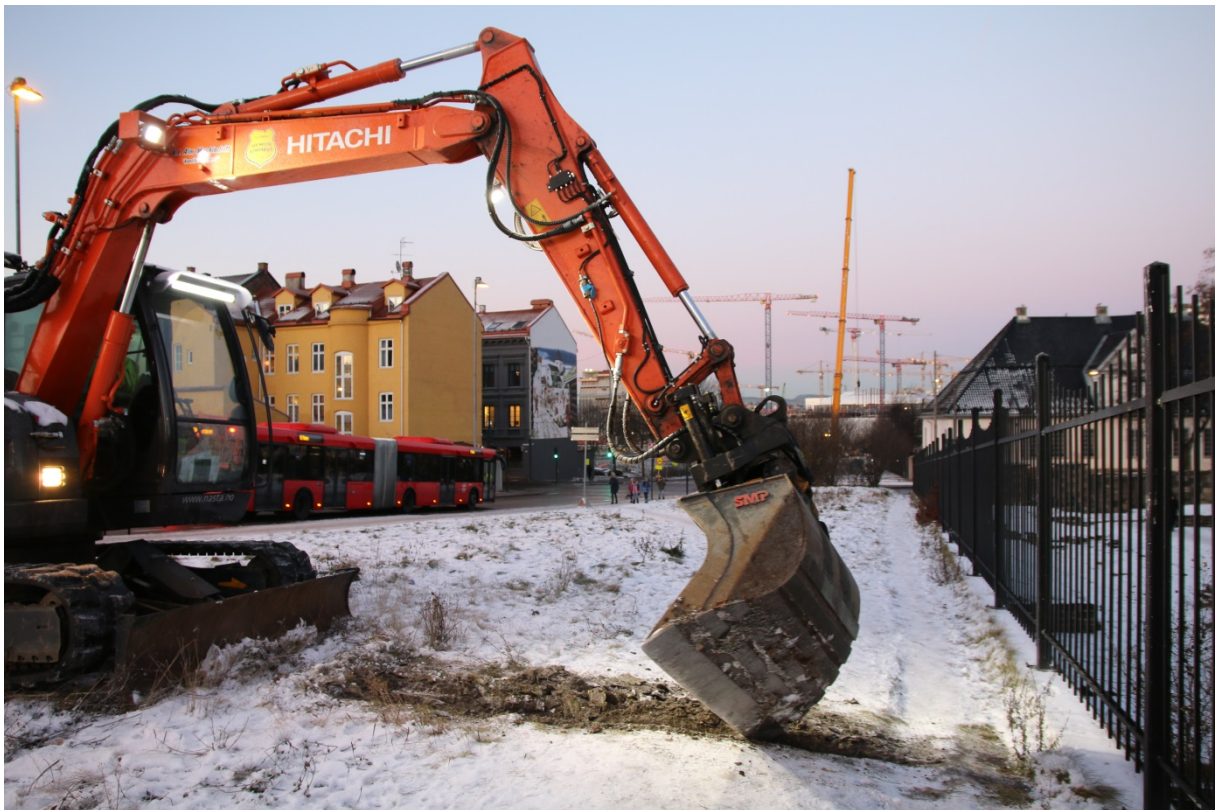
Figur 1: Prøvehull 1, arbeidsbilde ved oppstart. Sett mot V. Foto-nr: Cf53330_NIKU_0003.

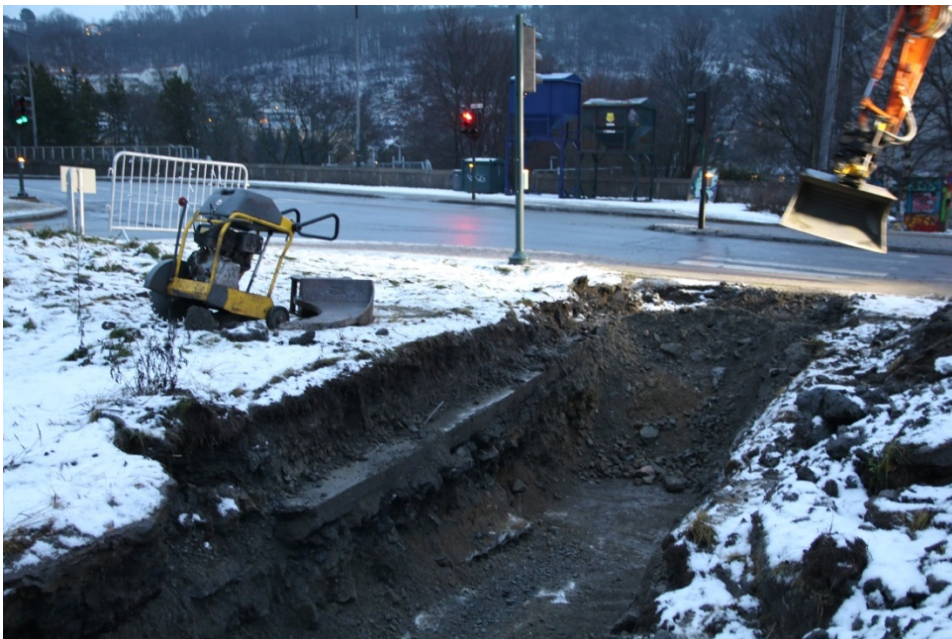
Figur 2: Prøvehull 1, arbeidsbilde. Sett mot SØ. Foto-nr: Cf53330_NIKU_0021

Gravearbeidet startet med *prøvehull 1* sør for St. Halvardskatedralen (se figur 1 og 2). Det var i starten noen utfordringer på grunn av frost og tele i bakken, og gravearbeidet gikk derfor sakte. Det ble raskt avdekket gammel asfalt og kantstein under gresset tilhørende den gamle veien. Massene bestod av sand og leire samt småstein. Det ble noe venting for å få tilkjørt utstyr til å fjerne asfalten, og i mellomtiden ble derfor *prøvehull 2* påstartet. Etter fjerning av asfalten ble gravearbeidet gjenopptatt og på ca. 140 cm under terreng ble betongplata som dekker St. Halvardskatedralen avdekket. Lengst nord kunne betongplata tilsynelatende avgrenses mot øst da den kun gikk halvveis ut i grøftas bredde mot øst. Utenfor plata lå en stor stein. Sør for en moderne gravetrase som krysset grøfta på tvers Ø-V, ble imidlertid betongplata avdekket i hele grøftas bredde og fortsatte mot sør helt ut mot fortauet. Betongplata slutter sannsynligvis derfor et sted under dagens Bispegata, og det er uklart hvor langt ut betongplata går mot øst. Det ble ellers observert mye sprengstein, grus og noe pukk, samt noe rød teglstein.

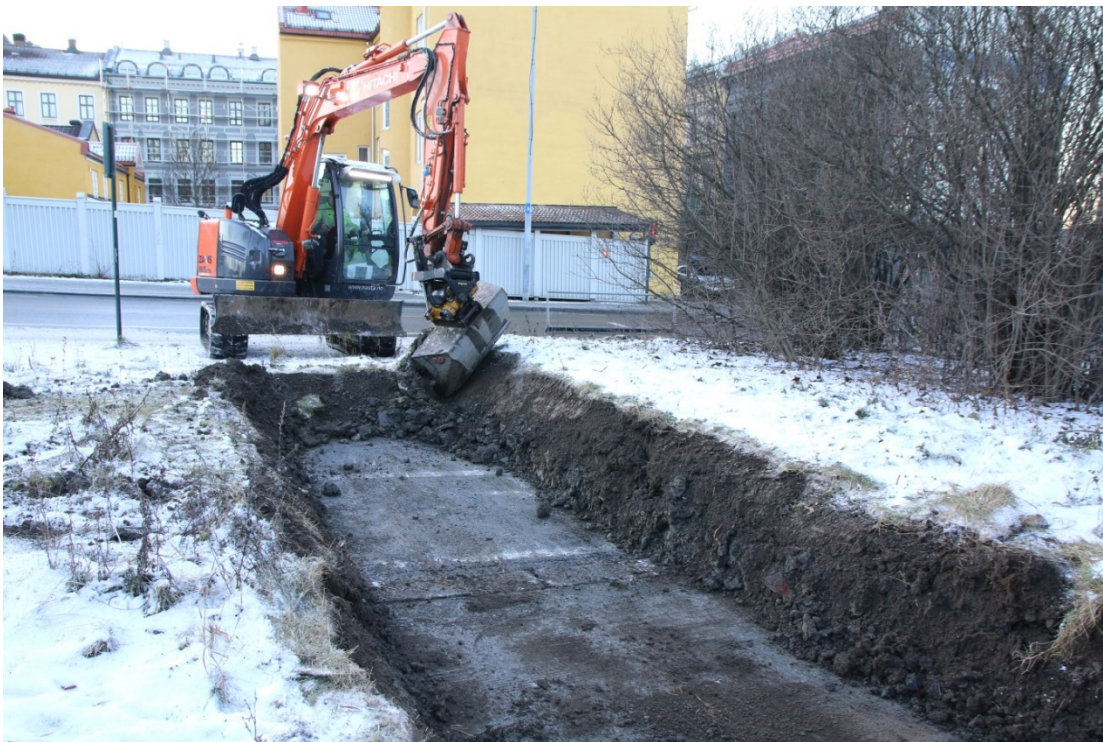
Figur 3: Prøvehull 2, arbeidsbilde. Avdekking av asfalt for eldre vei. Sett mot SV. Foto-nr: Cf53330_NIKU_0008

På *prøvehull 2* var det også utfordringer med fjerning av gammel asfalt og graving i tele (se figur 3). Betongplata ble raskt avdekket under matjord og asfalt, men i motsetning til i *prøvehull 1*, gikk bare denne ca. 4 m ut fra gjerdet for ruinen. Utenfor betongplata bestod massene av ca. 1 m med moderne påførte masser i form av pukk og småstein. Under dette igjen lå et omrotet lag med tegl, mørtel og noe nyere (17-1800-talls) keramikk. For øvrig inneholdt laget gulgrå silt, sand og humus samt enkelte knyttenevestore steiner. Det ble funnet flere bein som ble antatt å være mulige menneskebein. Et av beina ble tatt bilde av og sendt osteolog Anne Jensen ved NIKU som kunne bekrefte dette og videre informere om at det var venstre leggbein til et barn (se figur 24). Graving i nyere tid har dermed gravd seg gjennom og rotet til kirkegården tilhørende St. Halvardskatedralen. De løse beina ble jengravd på stedet de ble funnet.

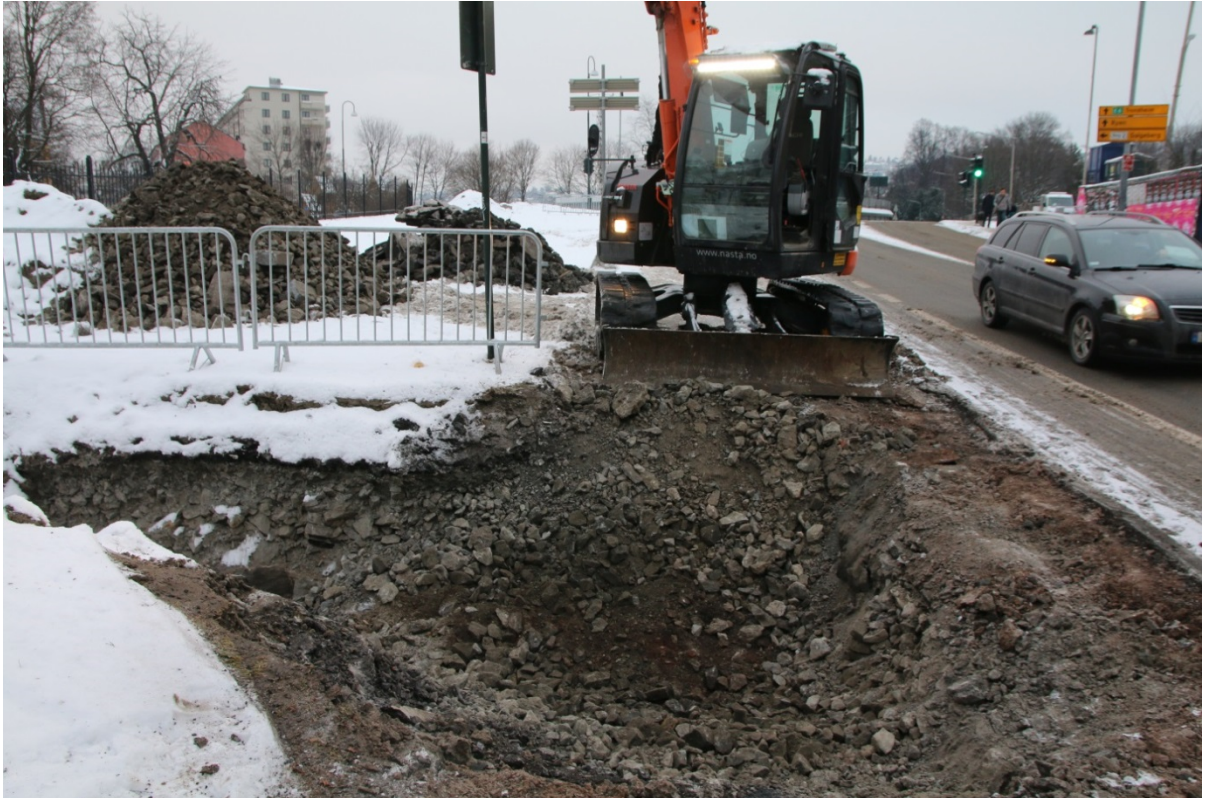
Figur 4: Prøvehull 2, utvidelse mot øst. Sett mot Ø. Foto-nr: Cf53330_NIKU_0119

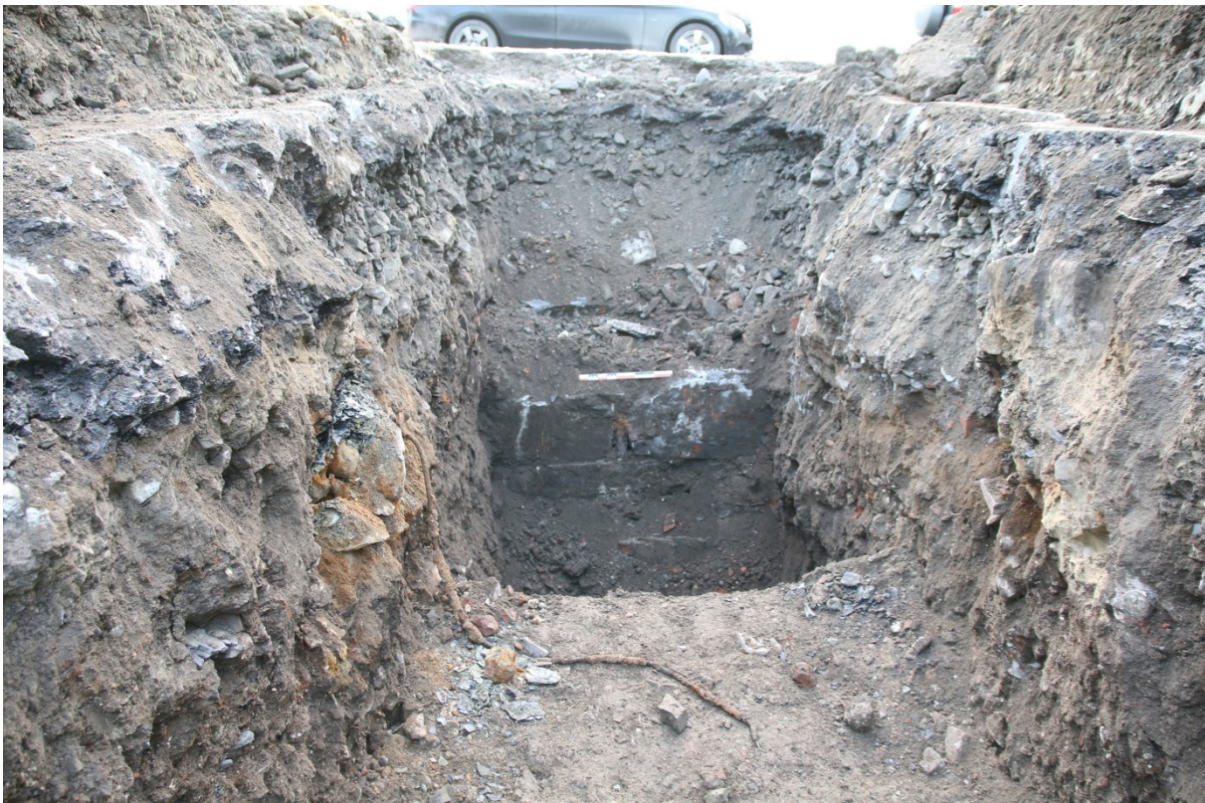
Figur 5: Prøvehull 2. Fremgraving av mur K34. Sett mot S. Foto-nr: Cf53330_NIKU_0019

Lengst ut i grøfta mot fortauet mot sør ble det avdekket en Ø-V-gående mur bestående av flere bearbejdede steiner, de øverste lå løst og ble tatt opp, mens tre steiner ble stående og rensket frem (K34). Enkelte mørtelrester var synlige. Toppen av muren lå på ca. 180 cm under terreng og fulgte omtrentlig samme orientering som Bispegata (se figur 5). Etter-reformatoriske masser med mye rød teglstein, trolig 1800-talls, dekket muren både på sidene og i massene under helt ned til 3 m. Foruten massene rundt ga også muren inntrykk av å være fra etter-reformatorisk tid, men for å stadfeste dette måtte grøfta utvides da det ikke kunne utelukkes at muren var fra middelalderen. Det var ikke kjent ut fra eldre Oslo-kart at det skulle være bygninger på stedet fra nyere tid, og samtidig skal området i middelalderen ha vært en del av kirkegården til St. Halvardskatedralen og det var derfor likevel tvilsomt at muren skulle tilhøre en steinkjeller fra den tid. På grunn av ønske fra tiltakshavers side om å gjøre ferdig prøvehull 4 og 5 først, ble utvidelsen av grøfta utsatt et par dager.

K34 Mur, orientert øst-vest. Bestod av 3 store steiner på om lag 70-80 cm x 40 cm. Mørtelrester. Ligger på ca. 180 cm under terreng. Også synlig i profil, så muren fortsetter i begge retninger. Tolkes til etter-reformatorisk på bakgrunn av omkringliggende masser med mye rød teglstein. Del av struktur K35.

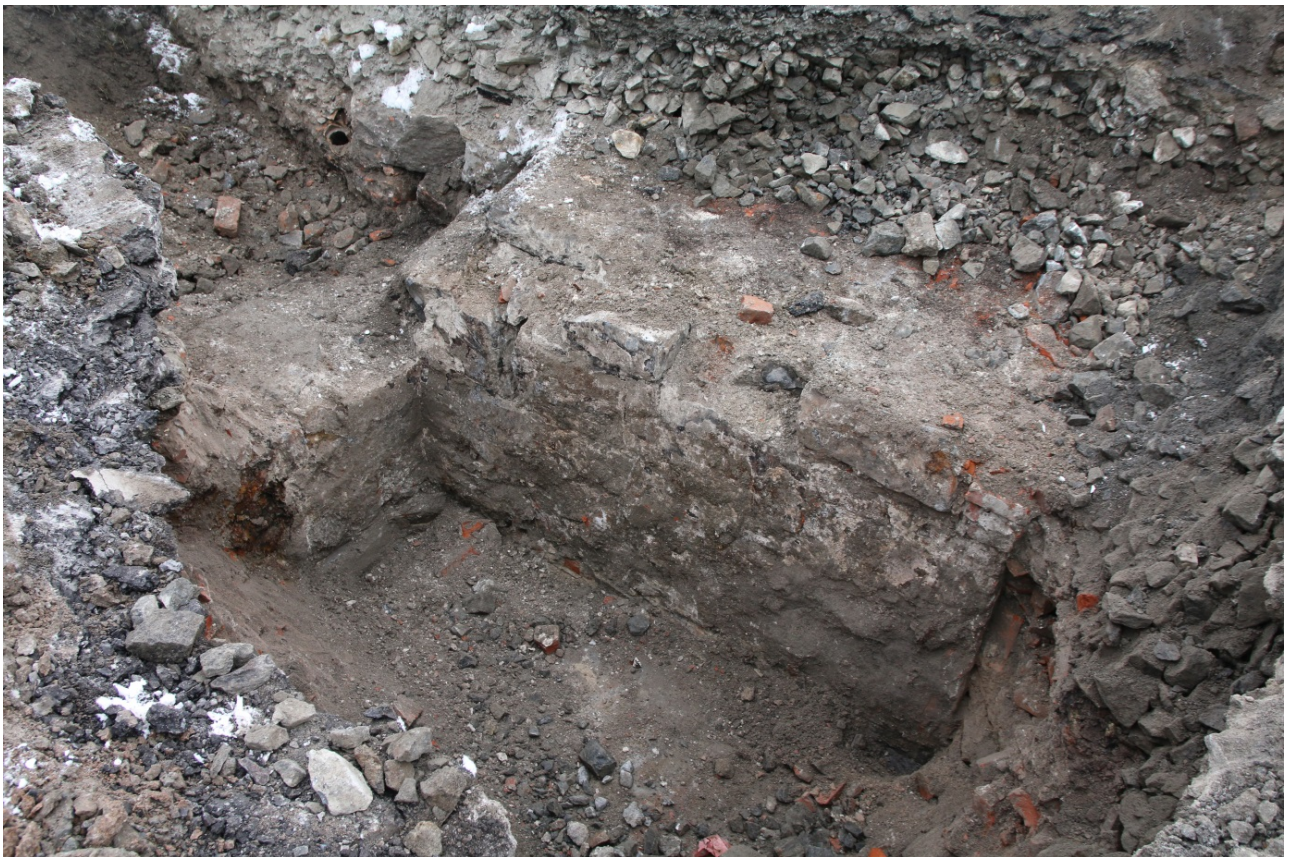
Figur 6: Prøvehull 2, struktur K36 ferdig gravd frem, mur K34 til venstre på bildet og mur K35 til høyre. Mulig døråpning lengst til høyre hvor teglsteinene danner en bue. Sett mot NØ. Foto-nr: Cf53330_NIKU_0140

K36 Steinkjeller, etter-reformatorisk. Består av mur K34 og K35.

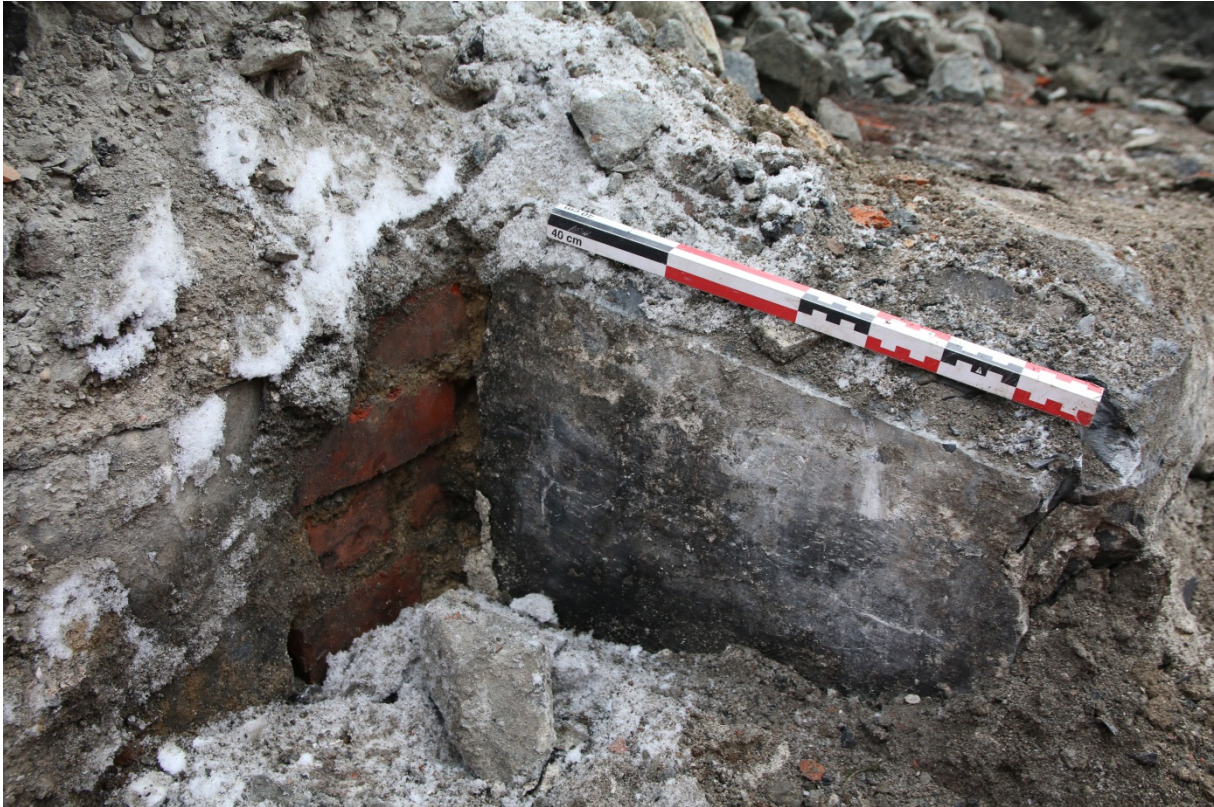
Figur 7: Prøvehull 2, struktur K36 detalj. Sett mot SØ. Foto-nr: Cf53330_NIKU_0136

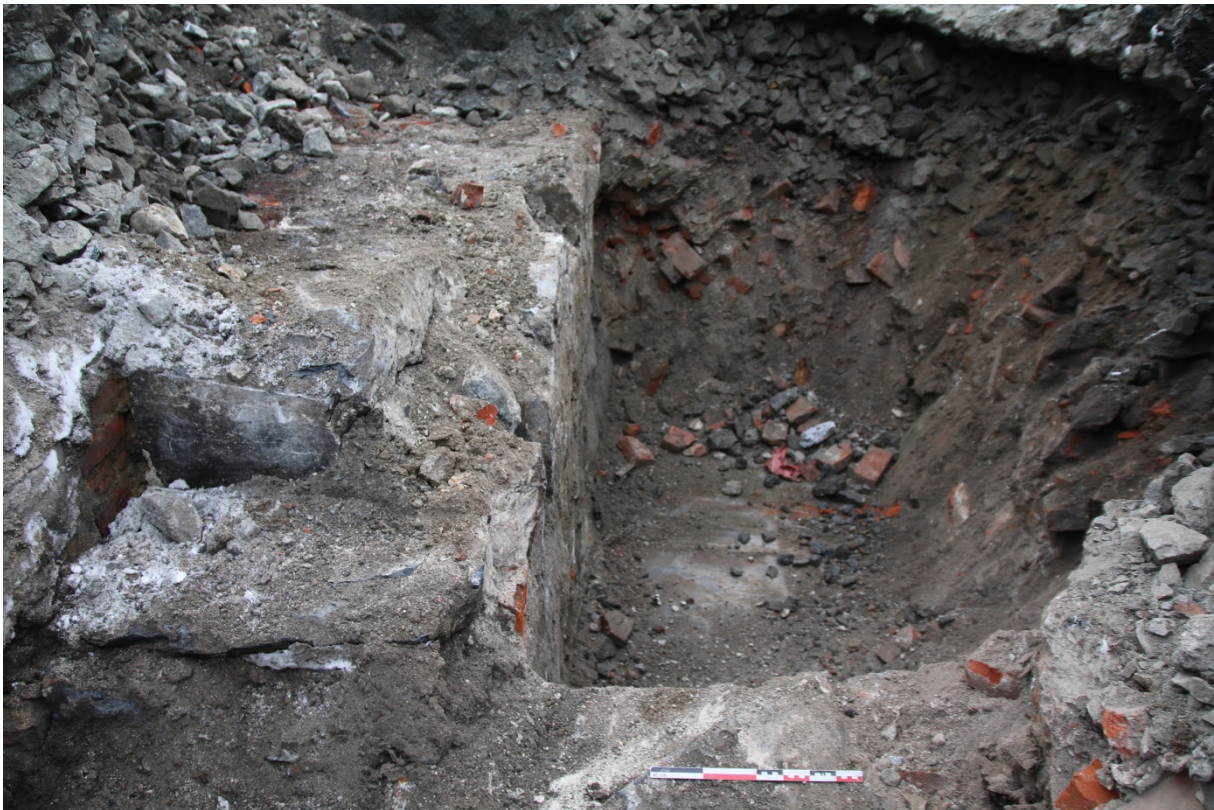
Figur 8: Prøvehull 2, mur K36 ferdig gravd frem. Såle/gulv til høyre nedenfor murene. Sett mot S. Foto-nr: Cf53330_NIKU_0133

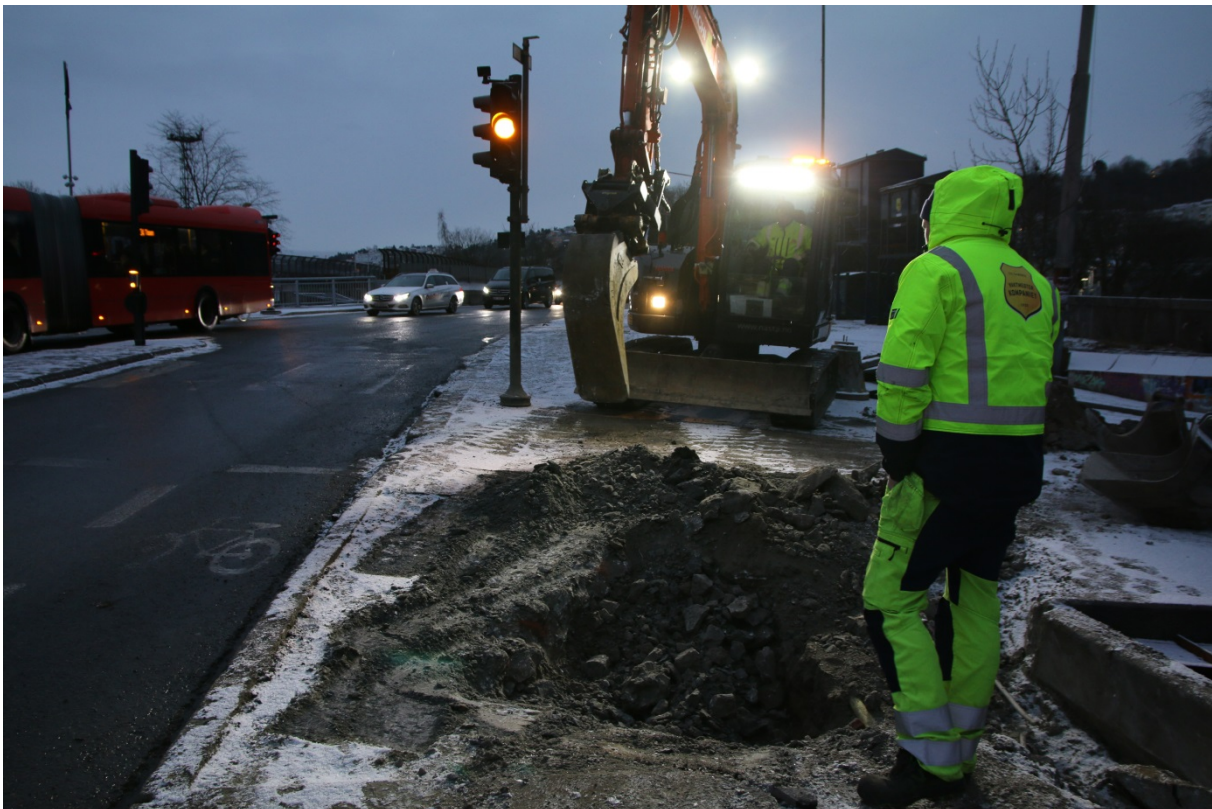
Figur 9: Prøvehull 3, arbeidsbilde. Sett mot Ø. Foto-nr: Cf53330_NIKU_0041

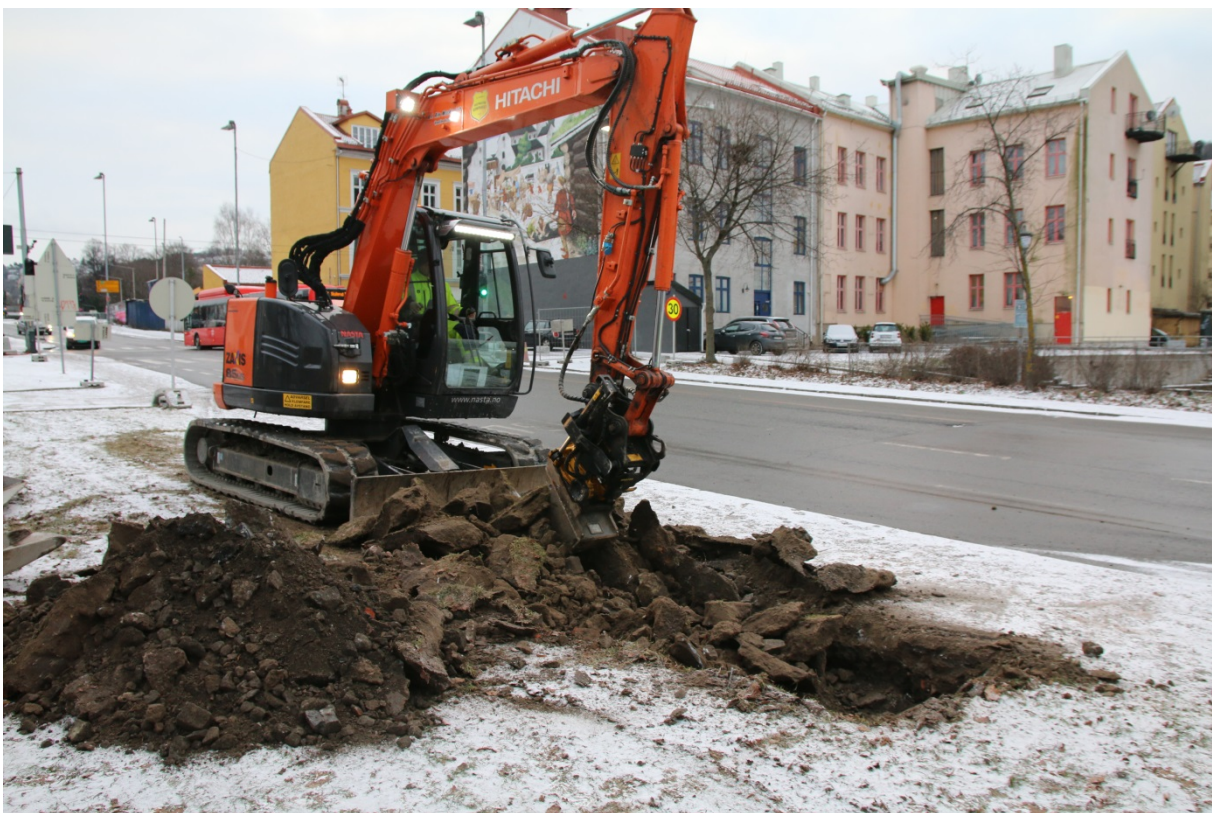
Figur 10: Prøvehull 4, arbeidsbilde. Sett mot SØ. Foto-nr: Cf53330_NIKU_0050

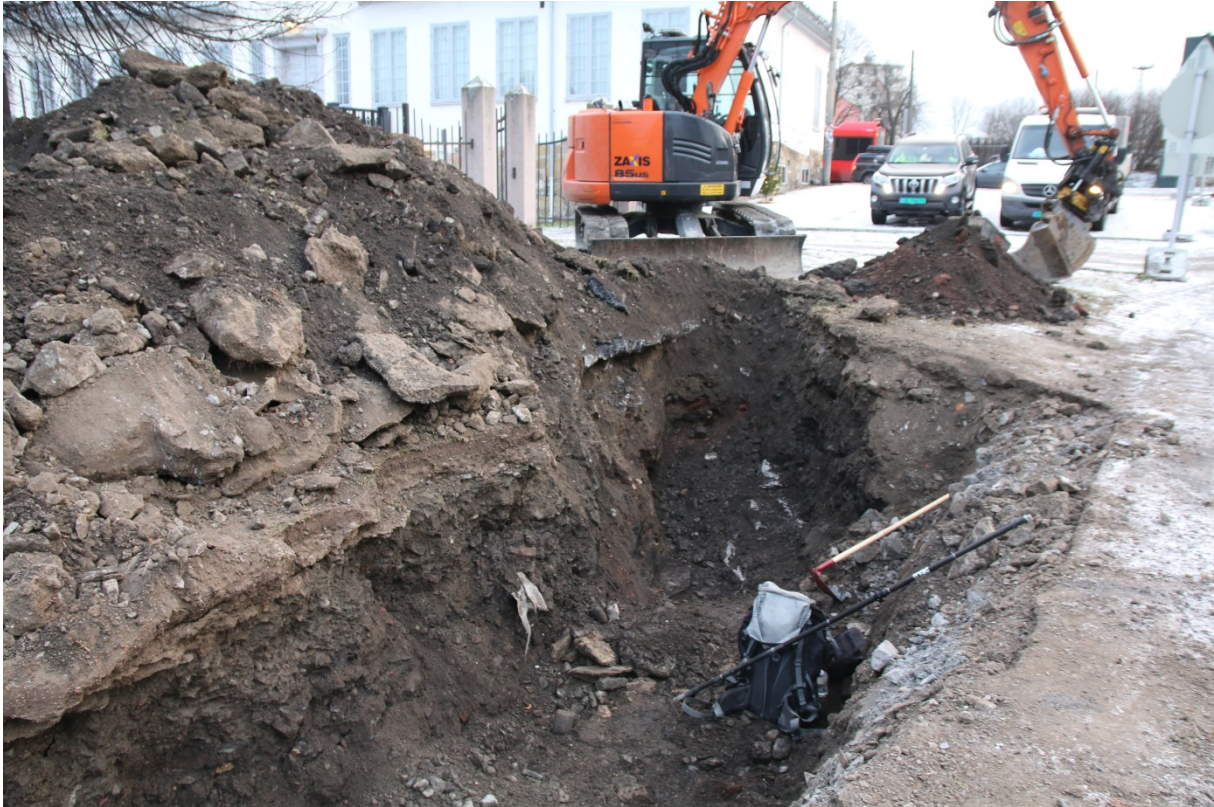
Figur 11: Prøvehull 4. Arbeidsbilde og oversikt over grøft. Sett mot NØ. Foto-nr: Cf53330_NIKU_0068

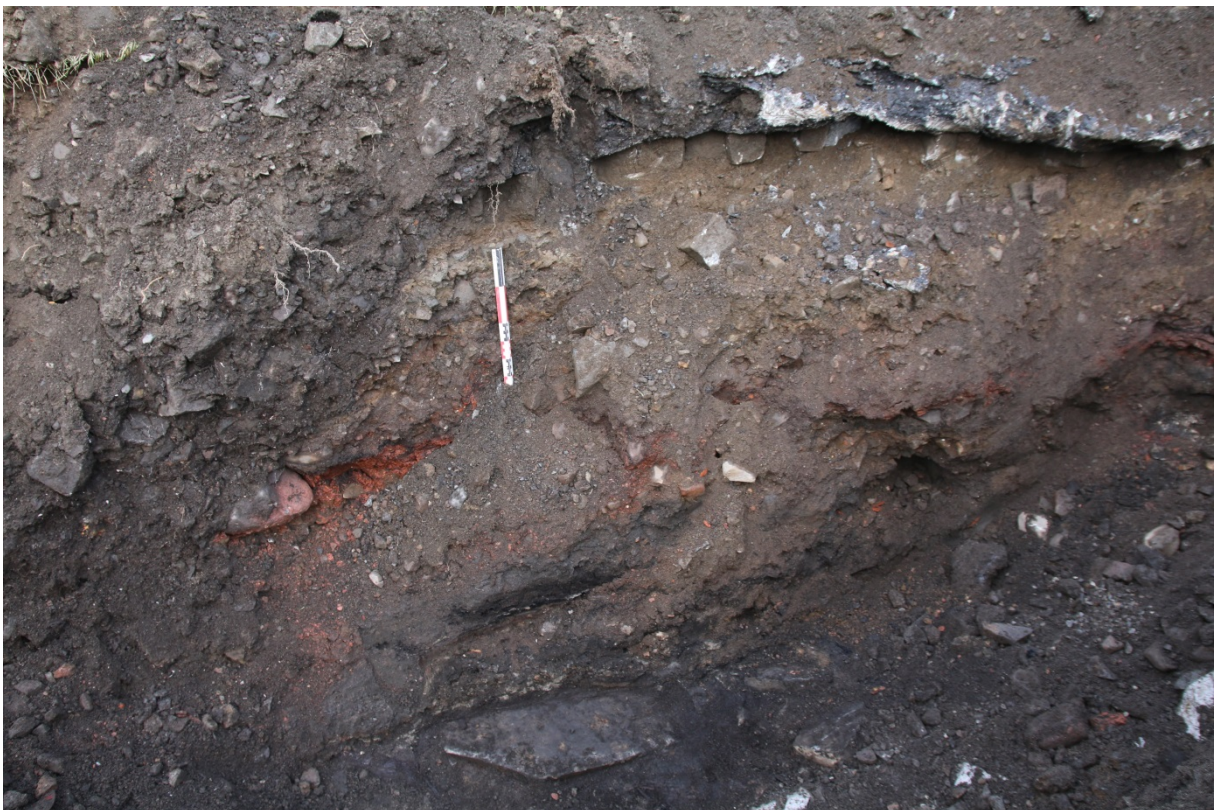
Langsmed nordre profilvegg ble det avdekket et hardpakka kulturlag (K17) ca. 140-170 cm under terreng bestående av flere sjikt med sandholdig leire og silt, kullbiter og grå sand (se figur 12). Kulturlaget fortsatte ned under bunnen av grøfta. Det var ingen typisk middelaldersk lukt fra massene, men ellers fremstod laget som svært gammelt. En flat helle (K18) ble delvis gravd frem i plan og denne lå direkte under og i kulturlaget (se figur 13). Rester av treverk lå limt delvis oppå hellen, og treverket gikk også tilsynelatende inn i profilveggen. Det er mulig steinhellen var en del av et veidekke for Bispegata, siden den så ut til å ligge direkte under de eldre lagene av alunskifer og brostein. Den kan imidlertid også være del av en annen konstruksjon. Hvorvidt kulturlag K17 og hellen var middelaldersk eller fra etter 1537 kan ikke avgjøres ut fra denne undersøkelsen.

Figur 12: Prøvehull 4. Profilvegg mot nord med kulturlag K17 og steinhelle K18. Sett mot N. Foto-nr: Cf53330_NIKU_0060

K17 Hardpakka seigt lag av silt og sand i flere sjikt. Ingen lukt, noen dyrebein og enkelte kullbiter. Treverk sporadisk bevart som del av laget eller rett over. Laget er kun synlig på en liten stripe/linse på nordre profilvegg, ca. 1 m lang. Starter ca. 170 cm under terreng og fortsetter ned under bakken. Muligens middelaldersk, alternativt tidlig etter-reformatorisk.

K18 Skiferhelle. Muligens in situ, ligger i K17. Fortsetter inn i nordre profilvegg. Kan være del av veidekke for Bispealmenningen. På sidene og delvis på hellen så er det bevarte biter av treverk, rest av plankedekke?

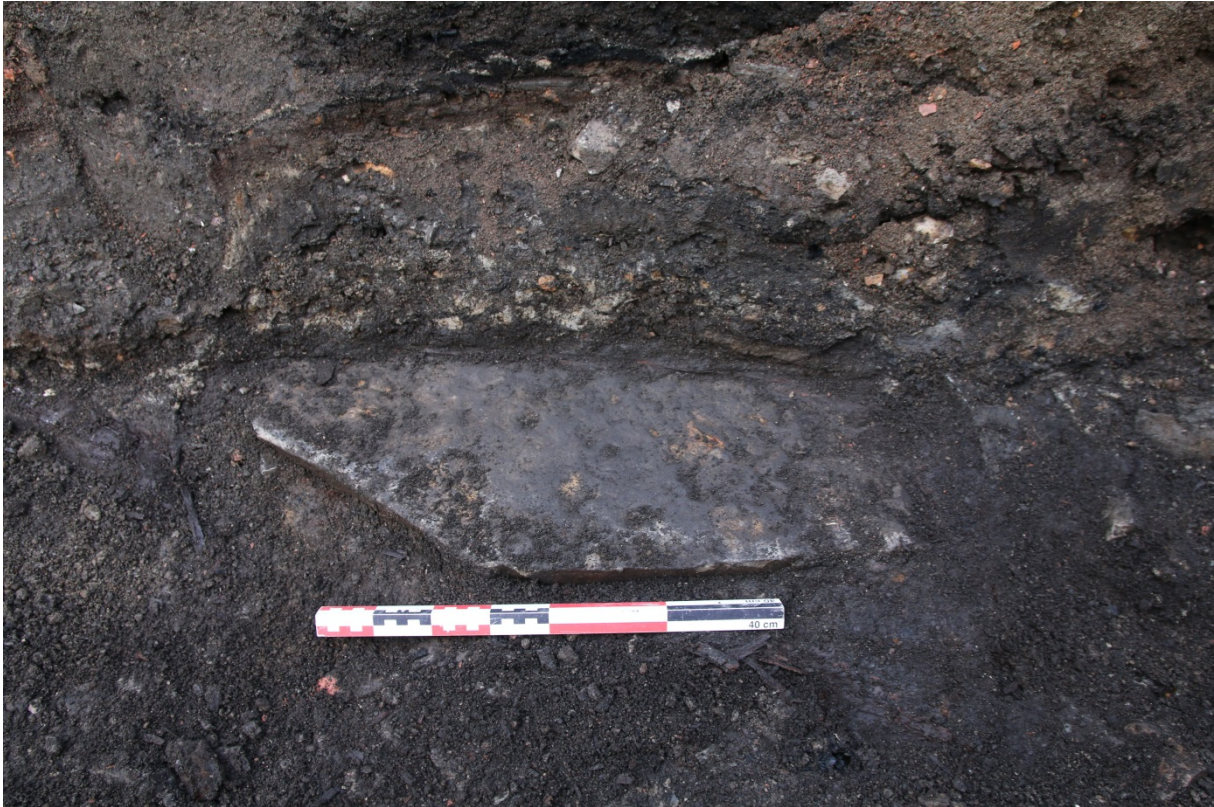
Figur 13: Steinhelle K18 med biter av treverk til venstre på bildet samt til høyre for målestokken. Sett mot N. Foto-nr: Cf53330_NIKU_0060

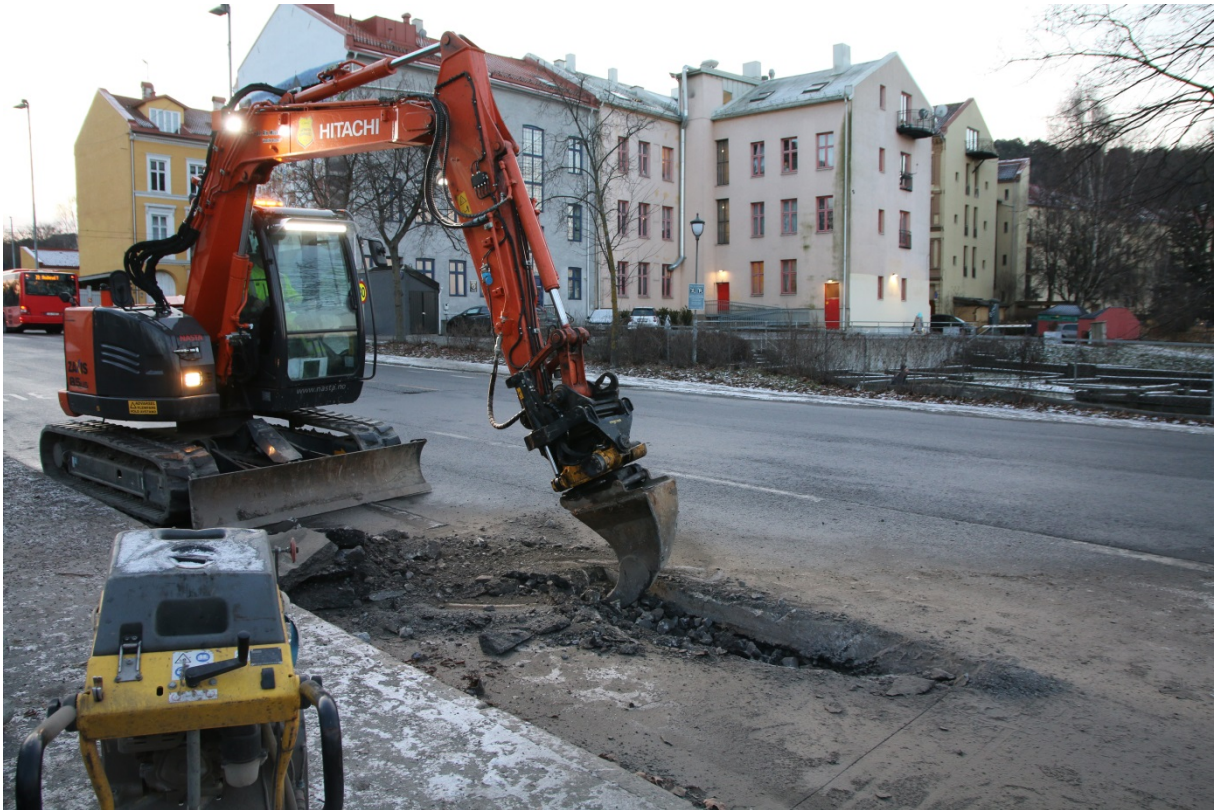
Figur 14: Prøvehull 5, pigging av asfalt. Sett mot SØ. Foto-nr: Cf53330_NIKU_0074

Prøvehull 5 ble plassert noe lenger ut i veibanen enn prosjektert. Gropa ble plassert langsmed fortauet, nederst i busslomma foran Ladegården (se figur 14). Asfalten måtte skjæres og det ble først gravd en 3 m x 3 m stor gropa, men på grunn av moderne grøftetraseer måtte gropa utvides mot øst for at det skulle være mulig å grave et ned til under veidekke/påfyllingen. Ca. 170 cm under bakken ble det avdekket en stor flat stein (K23, se figur 16), og ved avdekking av denne fremkom 3 andre bearbejdede steiner mot øst som viste seg å utgjøre en murt mur (K25, se figur 15 og 17). En av steinene så ut til å ligge noe på skrå som at den muligens har blitt forstyrret av gravninger i nyere tid (K24). Mørtelrester var flekkvis synlig. Muren kunne avgrensnes mot nord, og det ble avdekket et seigt omrotet kulturlag inntil muren (K22). Laget ble først antatt å være middelaldersk, men funn av gul teglstein samt fravær av den distinkte lukten av nedbrutt materiale, tilsa at laget var etter-reformatorisk. Det ble gravd noe ned i laget for hånd, hvor det inntil muren ble funnet en del kalkbiter. Det er imidlertid sannsynlig at laget er tidlig etter-reformatorisk, og at de middelalderske lagene ligger rett under. Kun 20 cm over muren var det rester av en betongplate mot sør og mot nord var deler av en moderne grøft synlig. Øvre del av muren må dermed ha blitt fjernet i nyere tid med bearbejding av Bispegata. På grunn av behov for graveskråning mot øst, var det ikke mulig og fullstendig å avdekke de østligste steinene, og det var heller ikke forsvarlig å oppholde seg lenge i gropa da det raste en del steiner ut. Dette skapte følgelig noen utfordringer for dokumentasjonen. Mangel på graveskråninger på alle sider var ikke mulig uten at trafikken i så fall måtte stoppes/omdirigeres.

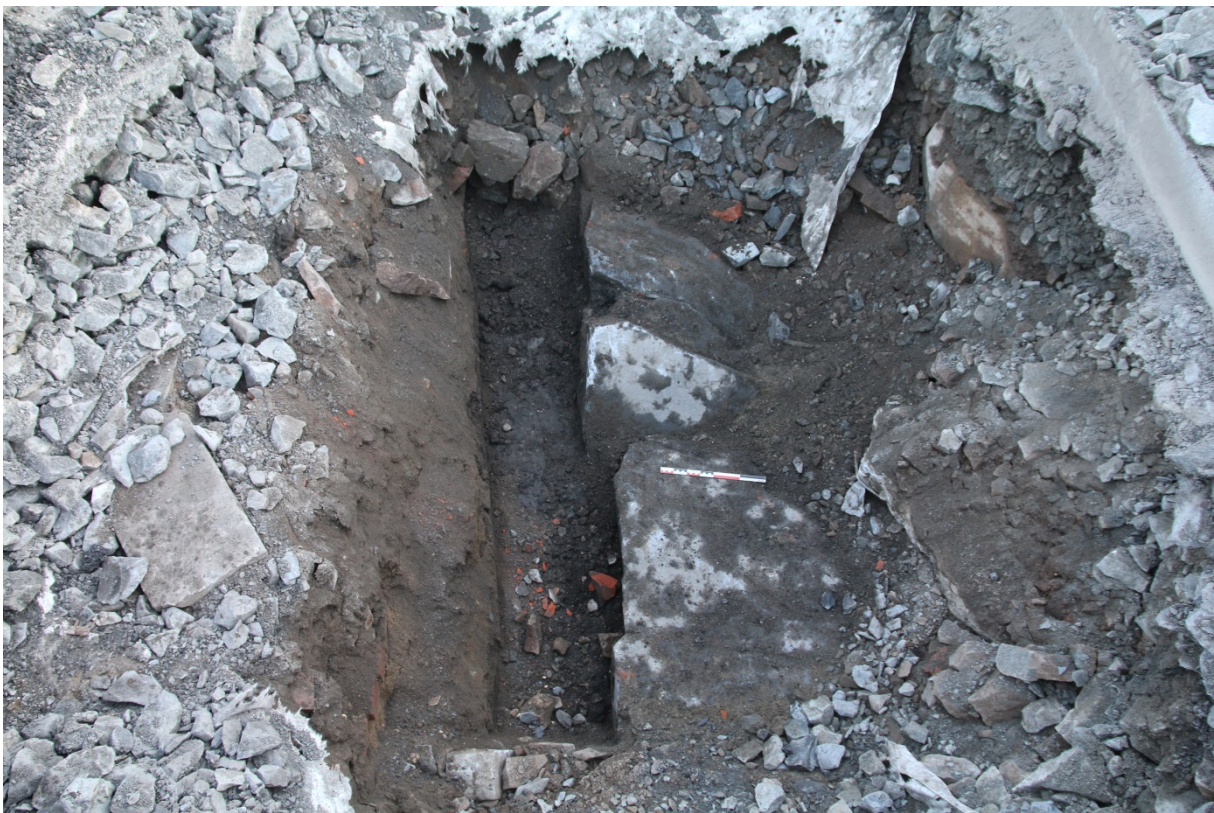
Figur 15: Prøvehull 5. Steinmur K25. Sett mot Ø. Foto-nr: Cf53330_NIKU_0112

K25 Mur bestående av 3 store og 1 liten bearbeidet stein. Avdekket ca. 165 cm under terreng. Tolkes som del av en bygning/steinkjeller som kan være middelaldersk, ytterligere undersøkelser må til for å avklare dette.

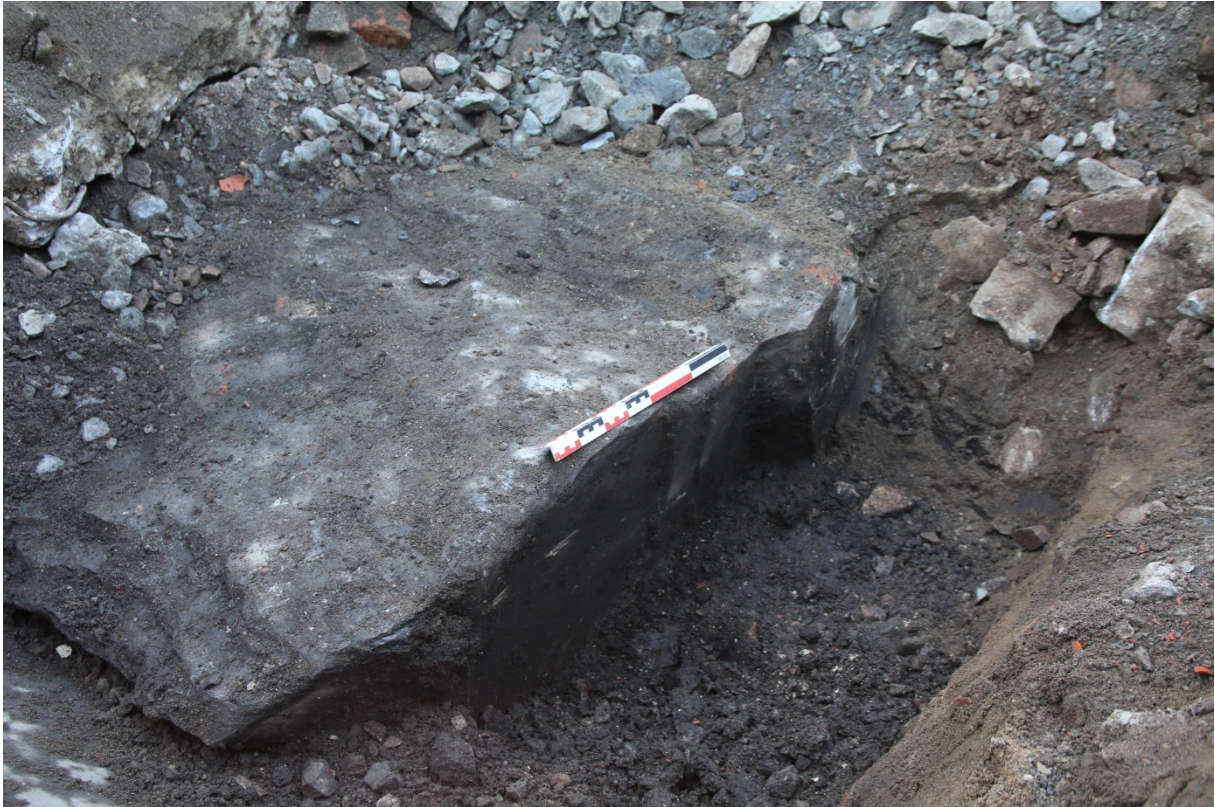
Figur 16: Prøvehull 5. Stein K23, del av mur K25. Sett mot SV. Foto-nr: Cf53330_NIKU_0102

K23 Bearbeidet stein med flekkvis mørtelrester på oversiden. Del av en mur, K25. Den delen som vender opp er flat, men ruglete og ujevn. Siden ned mot nord er rettskåret og flat, men i terrasser. Denne går 30- 40 cm ned i bakken, enden ikke gravd frem. Fullstendig avdekket mot nord og øst, men ikke mot sør og vest. Synlig del måler 130 x 80 cm. Toppen av steinen ligger på ca. 160-170 cm under terreng.

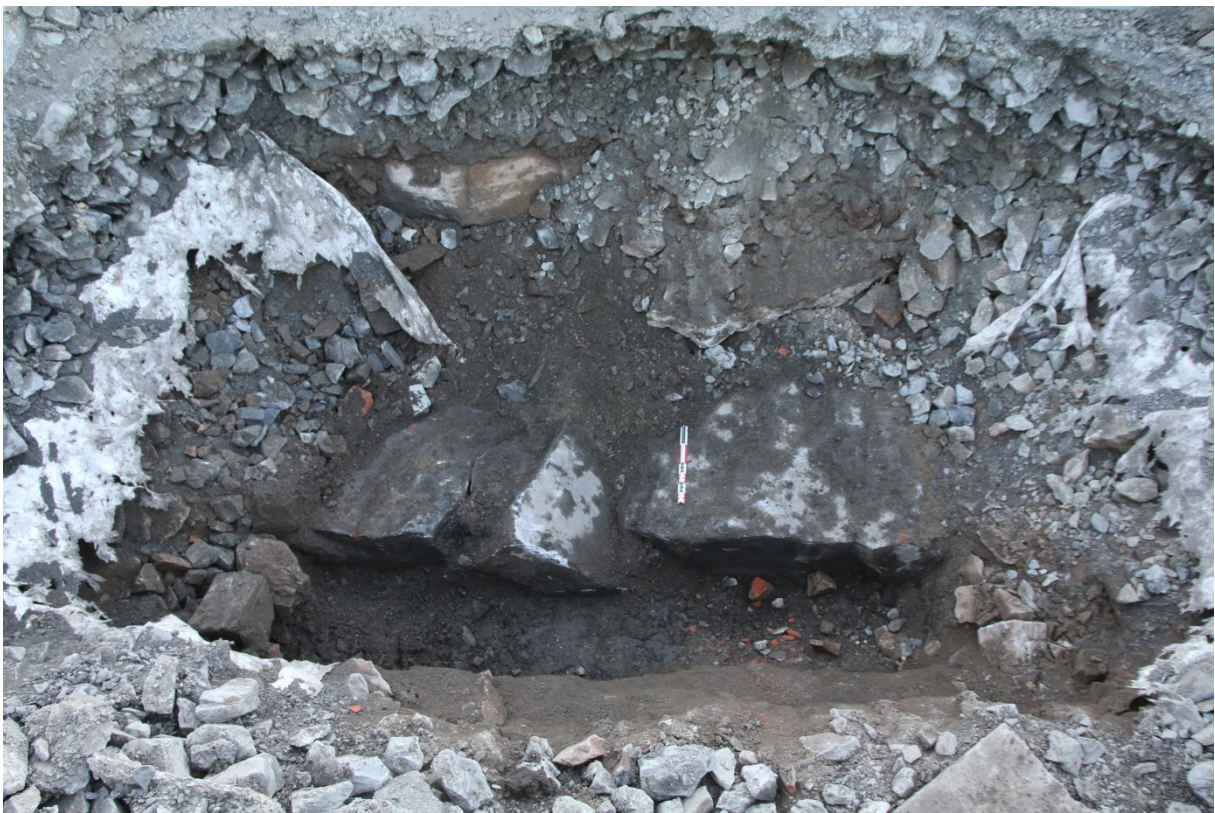
Figur 17: Prøvehull 5. Steinmur K25. Sett mot S. Foto-nr: Cf53330_NIKU_0111

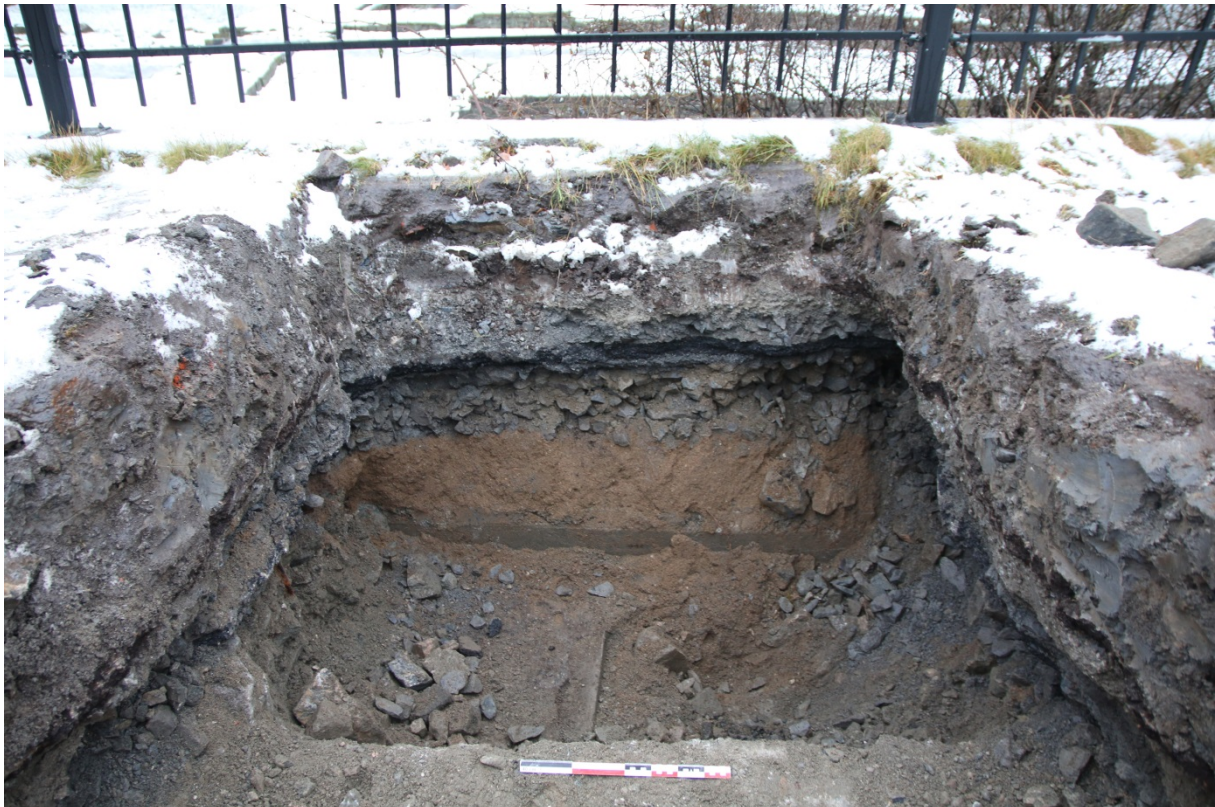
Figur 18: Prøvehull 1, profil mot gjerdet mot nord. Sett mot N. Foto-nr: Cf53330_NIKU_0025

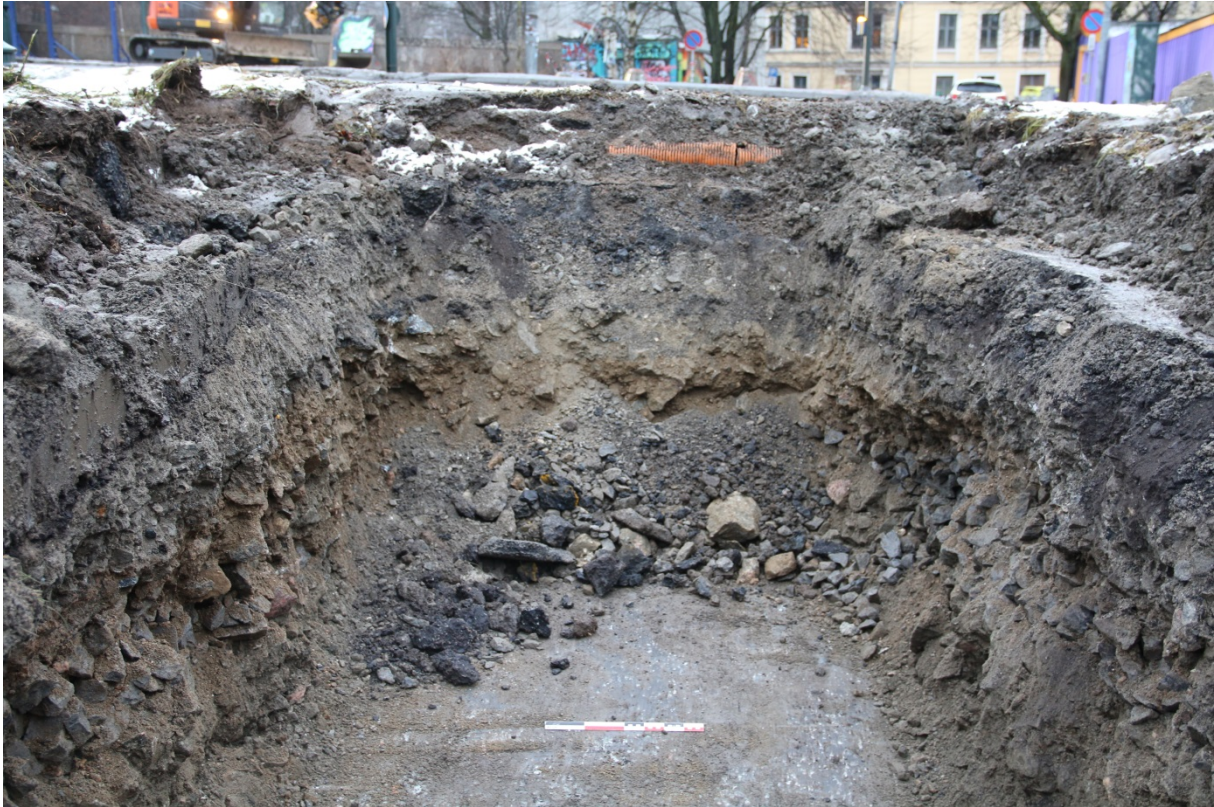
Figur 19: Prøvehull 1, ferdig grøft. Sett mot S. Foto-nr: Cf53330_NIKU_0023

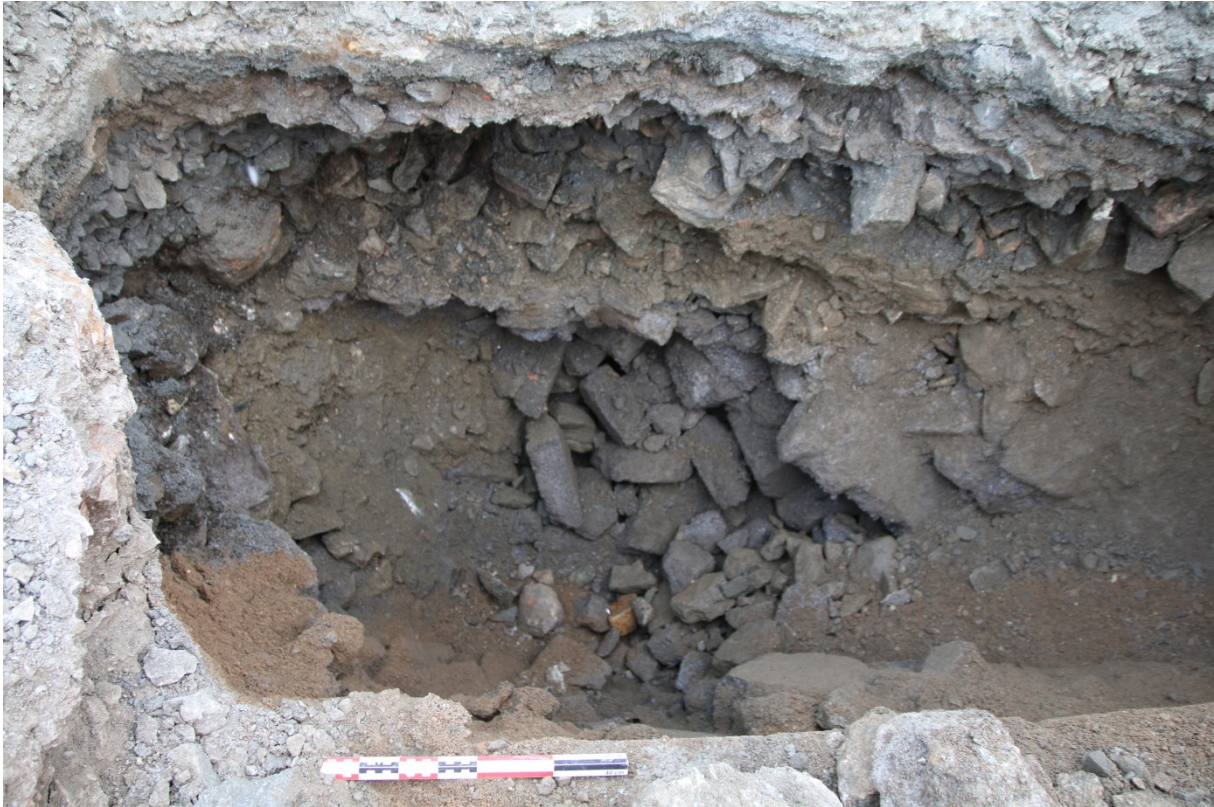
Figur 20: Prøvehull 3 ferdig gravd. Sett mot N. Foto-nr: Cf53330_NIKU_0043

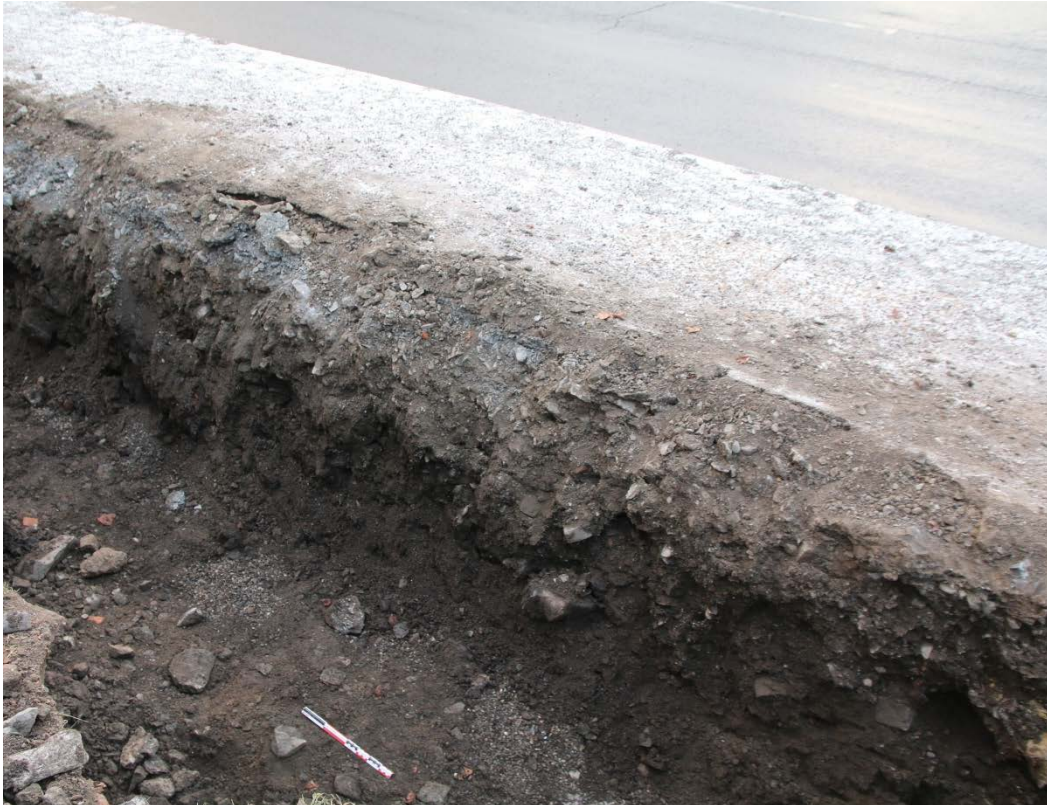
Figur 21: Prøvehull 4. Ferdig gravd, vestre del av grøft. Sett mot SØ. Foto-nr: Cf53330_NIKU_0072
