Behov for avklaring av konflikt med automatisk fredete kulturminner i forbindelse med prosjektering av kollektivtiltak

BISPEGATA

Tittel Bispegata Behov for avklaring av konflikt med automatisk fredete kulturminner i forbindelse med prosjektering av kollektivtiltak	Rapporttype/nummer NIKU Oppdragsrapport 150/2017	Publiseringsdato [Publiseringsdato]
	Prosjektnummer 1021202	Oppdragstidspunkt 4.12.2017- 18.12.2017
	Forsidebilde Steinmur K25, punkt 5. Foto-nr: Cf53330_NIKU_0118	
Forfatter(e) Nora Front Furan og Aksel Haavik	Sider 40	Tilgjengelighet Åpen
	Avdeling Arkeologi

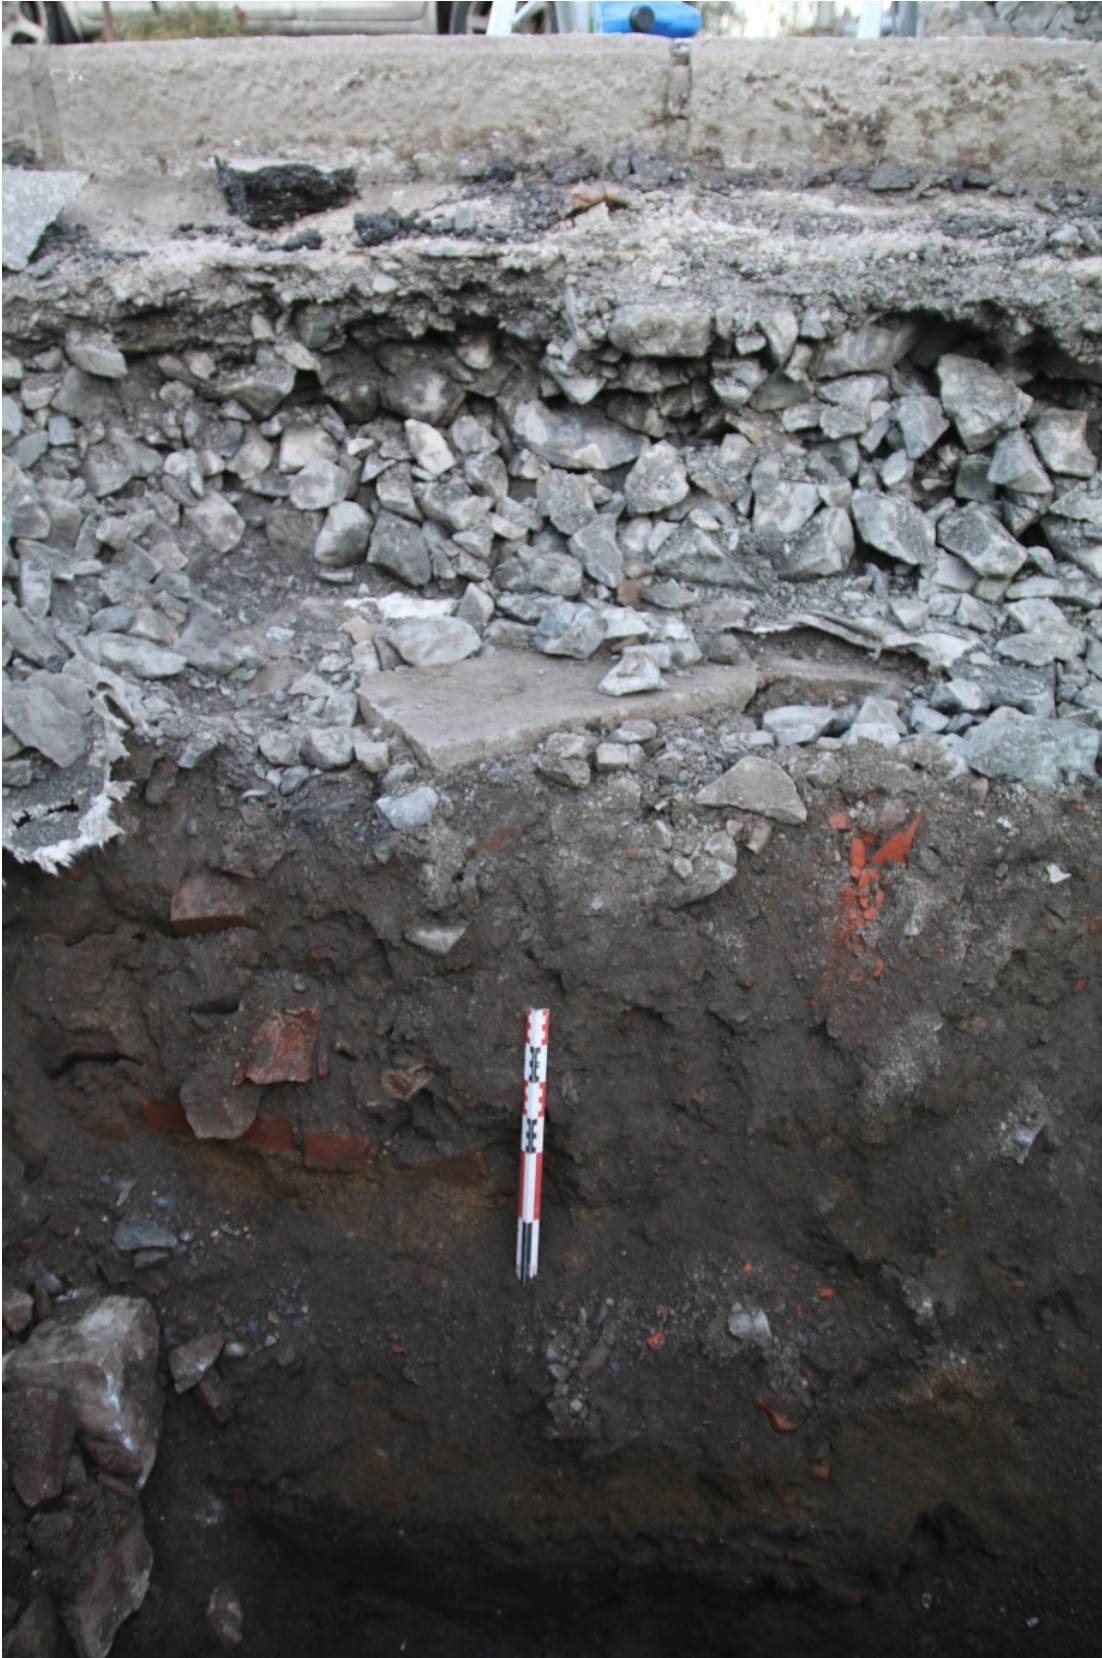
Figur 22: Prøvehull 5, nordre profil. Sett mot N. Foto-nr: Cf53330_NIKU_0100

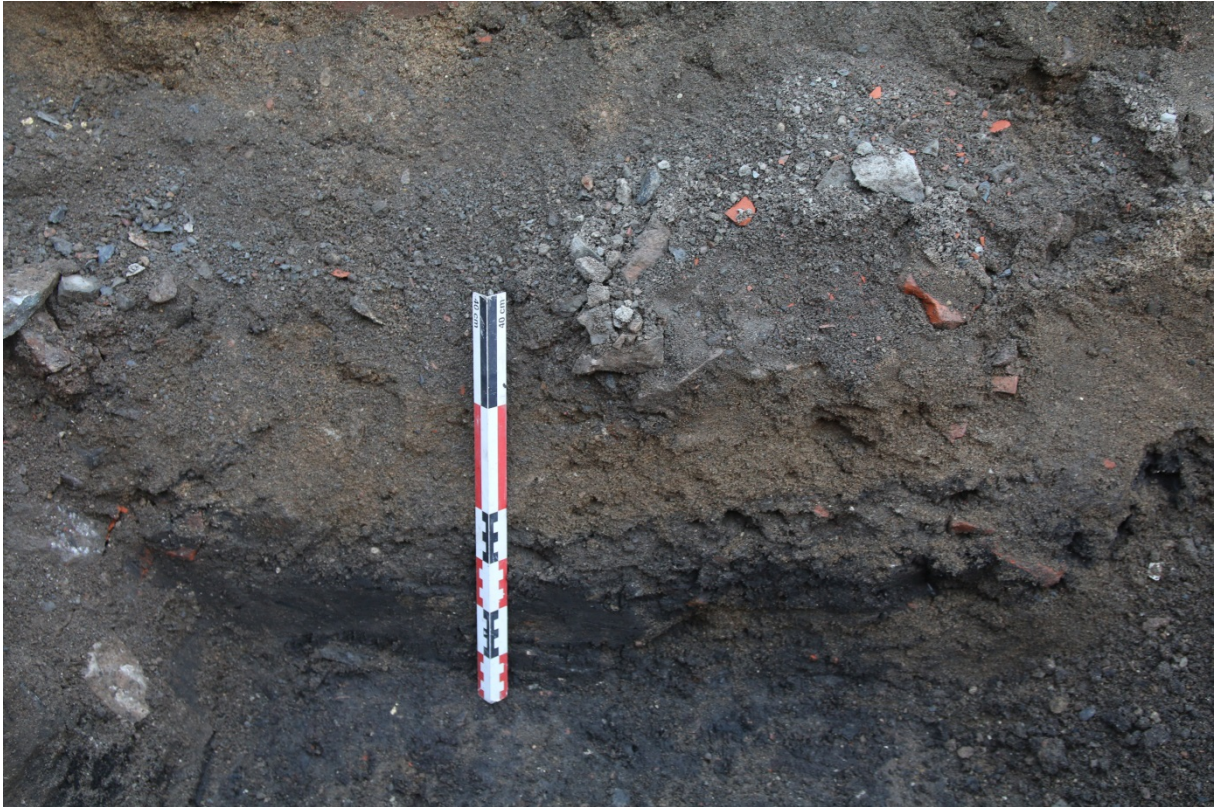
Figur 23: Prøvehull 5. Kulturlag K22. Sett mot N. Foto-nr: Cf53330_NIKU_0096

K22 Hardpakket seigt lag av sandig silt og noe leire, bestående av knuste biter rød tegl, kalkbiter, dyrebain (svært råtne), glassbiter og en bit av gul teglstein. Trolig tidlig etter-reformatorisk (15-1600 talls), men kan også være rett i overgangen til middelalder. Starter 170 cm under terreng.

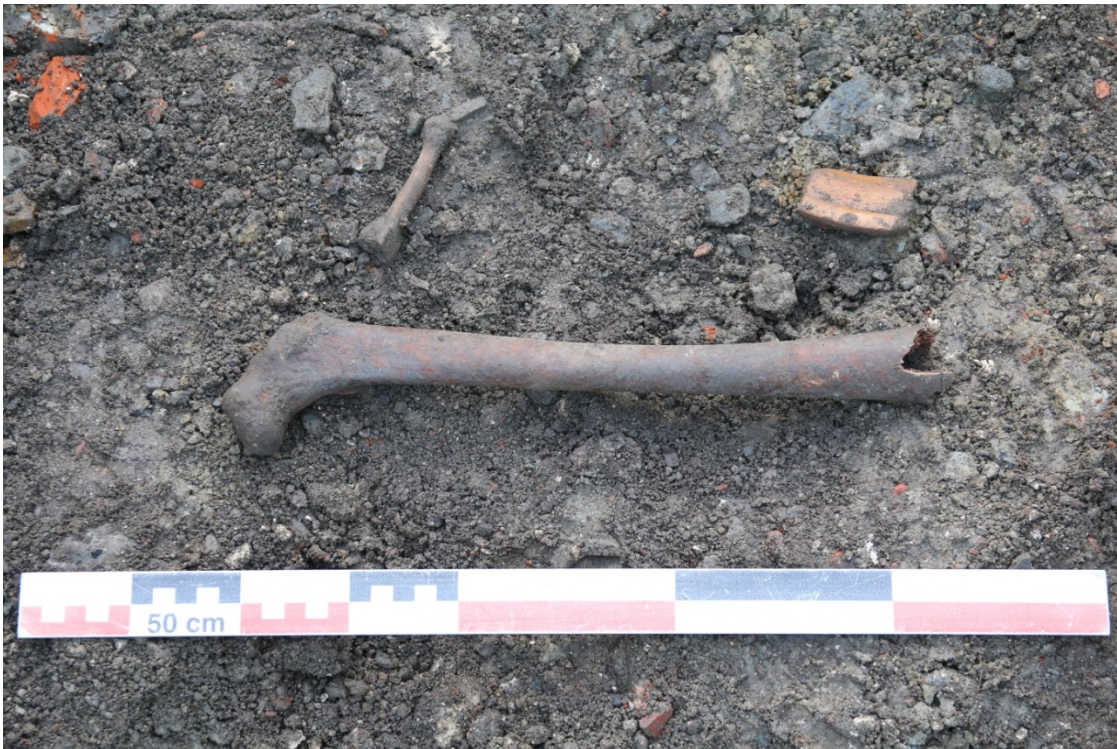
Figur 24: Prøvehull 2. Detalj funn av lårbein fra barn, samt etter-reformatorisk keramikk og annet mindre bein. Foto-nr: Cf53330_NIKU_0010
