ROSENKRANTZGATEN 3.

Etablering av overvannsledning.
Bergen kommune, Hordaland

| Tittel Rosenkrantzgaten 3. Etablering av overvannsledning. Bergen kommune, Hordaland | Rapporttype/nummer NIKU Oppdragsrapport 36/2016 | Publiseringsdato [Publiseringsdato] |

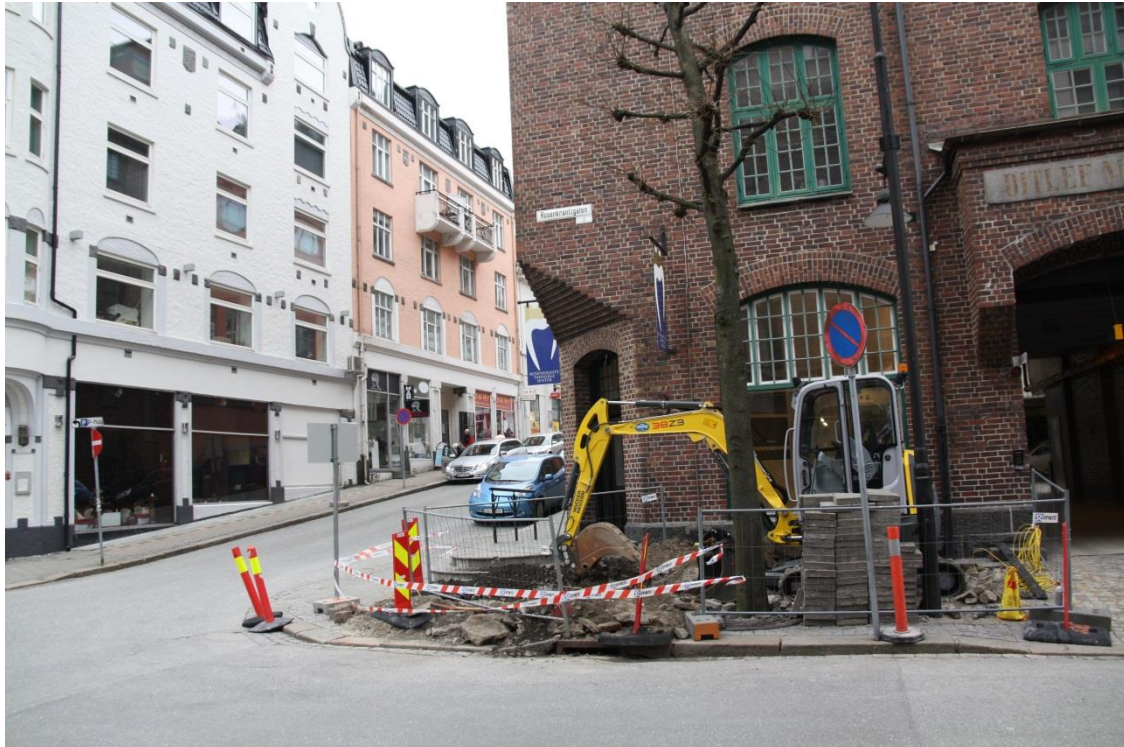
| | Forsidebilde Grøften ved Rosenkrantzgate 3. Bf30003_NIKU_0003.JPG | |

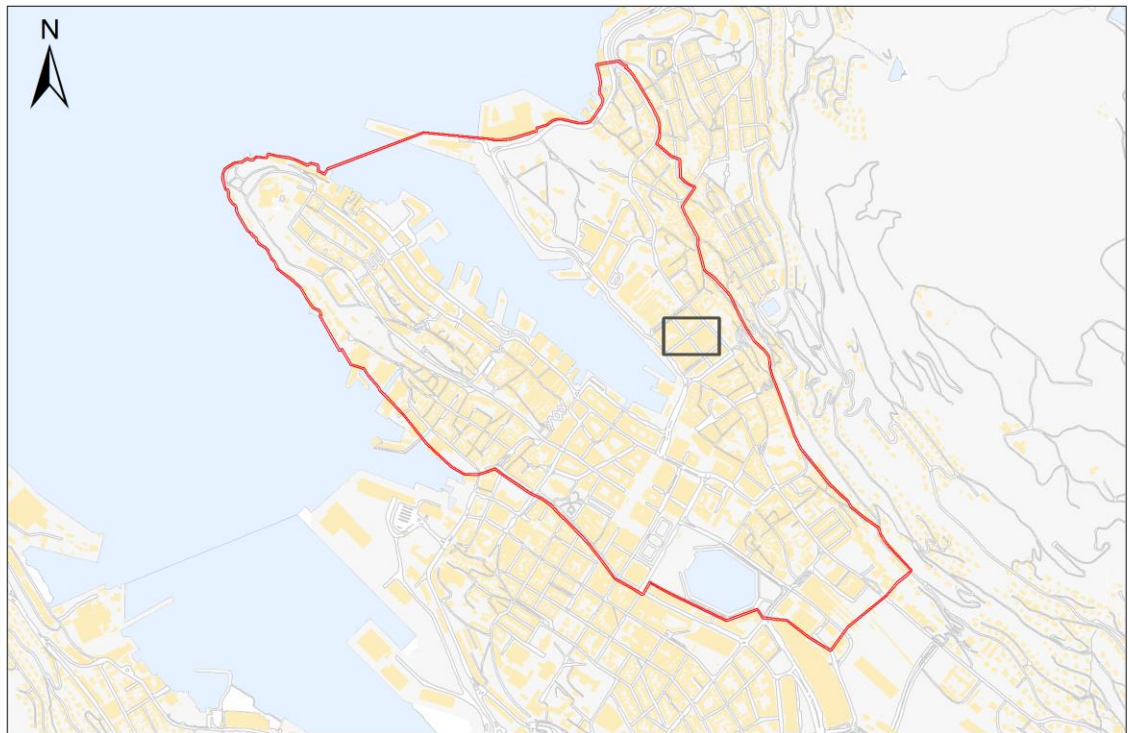
Figur 1. Lokalisering av tiltaket innenfor Middelalderbyen Bergen (øverste kart) og i Rosenkrantzgaten (nederste kart).

Tiltaket ligger ved Rosenkrantzgaten 3, på hjørnet ut mot kryss mellom Rosenkrantzgaten og Lodin Leppsgate (se figur 1). Ifølge søknaden skulle det graves en grøft med maksimal lengde 4 meter, bredde 1 meter og dybde 1,6 meter. Grøften skulle graves fra veggliv og ut til kum i fortau for etablering av ny overvannsledning, og var søkt som graving av ny grøft. På den andre siden av kummen skulle det graves for reparasjon av brudd på eksisterende overvannsledning, dvs. i eksisterende grøftetrasé.

stigning nord-nordvestover fra området Finnegårdsgaten-Rosenkrantzgate før terrenget igjen sank ned mot Nikolaikirkeallmenning (se figur 1). Terreng høyde i nordre del av nåværende Rosenkrantzgate er resultat av påfylte masser. Ut fra dette var det mulig at kulturlag i området ved Rosenkrantzgaten 3 ligger/har ligget høyere enn lenger sør i Rosenkrantzgaten. Dersom slike skulle være bevart og bli eksponert gjennom det planlagte tiltaket ville det kunne gi verdifull informasjon om opprinnelig topografi her, og dermed bedre kunnskap om de arkeologiske forholdene i området.

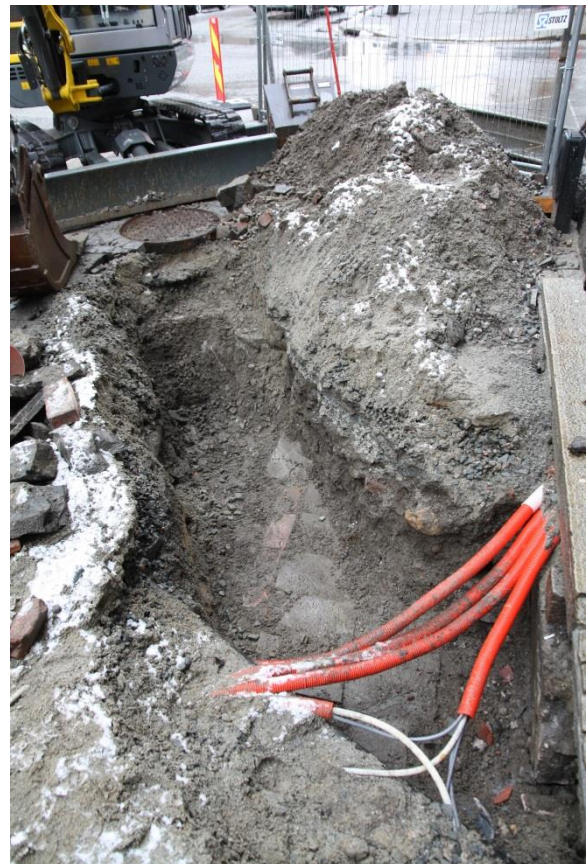
Profilene mot sør og nord ble rensset opp, og viste at massene bar preg av tidligere inngrep. Under brosteinsdekket i fortauet fulgte settesand og moderne pukk i totalt 0,4 meter dybde (se figur 2). Deretter fulgte brun jord med mye sand, humus, stein av varierende størrelse samt murstein og rød tegl. Det ble også observert flekker av oppsmuldret mørtel, særlig i profil mot sør. I profil mot sør lå det også et sandlag på 0,6-0,7 meter dybde,

Figur 2. Østre del av grøften ved Rosenkrantzgate 3 ferdig gravd. Kabler ut fra husvegg til høyre i bildet, og betongheller over strømkabler synlig under dem. Nordvest i grøften steinmurt kum.

muligens med forbindelse til grøft for rør observert i deler av sør-profilen. I begge profiler oppfattes massene som omrotede helt til bunns, med innhold av etterreformatorisk materiale.

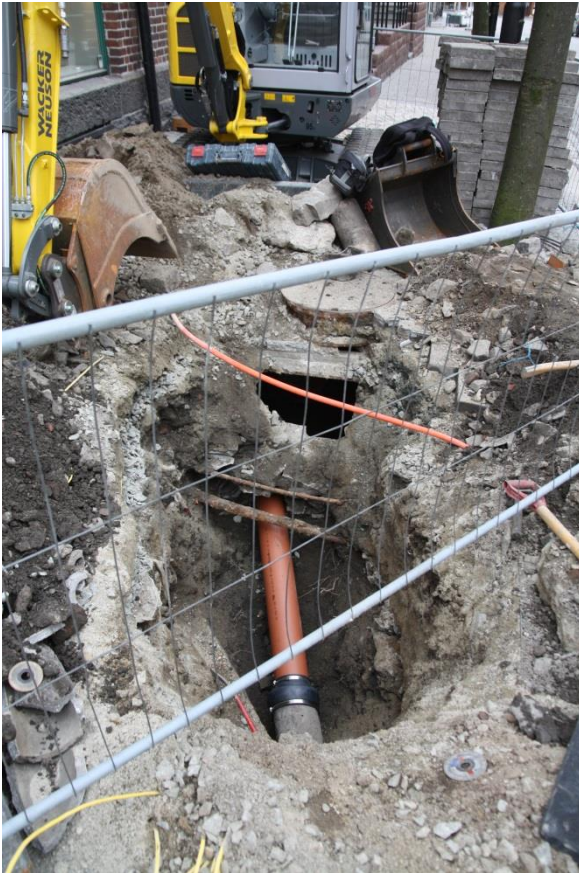
Figur 3. Vestre del av grøft ved Rosenkrantzgaten 3 ferdig gravd. Denne delen av grøften ble gravd i eksisterende trasé for overvannsledning. Bf30003_NIKU_0005.JPG

På vestsiden av kummen i fortauet ble grøften forlenget for å reparere brudd på eksisterende overvannsledning (se figur 3). Denne lå på 1,2-1,5 meters dybde med fall mot nordvest, og denne delen av grøften ble dermed gravd til 1,5 meters dybde. Ferdig gravd var bredden 1,2-1,5 meter og lengde ca. 2 meter. Rett vest for kummen lå eldre ledninger på tvers av grøften. I profil mot nord lå en eldre gassledning, og som i østre del av grøften ble fortausdekke og moderne masser fulgt av brun jord med sand, humus, stein og mye murstein. Massene i østre del av grøften var imidlertid enda mer preget av tidligere graving for infrastruktur, og det ble ikke observert noen lag. De nederste 0,3 meter var noe lysere på farge og inneholdt mindre murstein og tegl. Her ble det også observert små flekker av mørtel.

Mørtelen observert i grøften var grov og trolig av eldre type. Den kan stamme både fra eldre bebyggelse på stedet og fra påfylte rivningsmasser fra Bergenhus, men dette lot seg ikke avgjøre ut fra de omrotede massene i grøften. Graving for tiltaket ble delvis grunnere enn planlagt og delvis gravd i allerede eksisterende grøftetrasé, og kom dermed ikke i kontakt med bevarte kulturlag eller strukturer.
