## TA 2016/16 ARTILLERIBYGGET, ERKEBISPEGÅRDEN, TRONDHEIM

Arkeologiske forundersøkelse i forbindelse med etablering av  
dreneringsløsning

Tittel TA 2016/16 Artilleribygget, Erkebispegården, Trondheim Arkeologiske forundersøkelse i forbindelse med etablering av dreneringsløsning	Rapporttype/nummer NIKU Oppdragsrapport 114/2016	Publiseringsdato 15.12.2016
	Prosjektnummer 1020871	Oppdragstidspunkt August 2016
	Forsidebilde Forundersøkelsens beliggenhet Da60265_100 C.McLees	
Forfatter(e) Chris McLees	Sider 19	Tilgjengelighet Åpen
	Avdeling Arkeologi

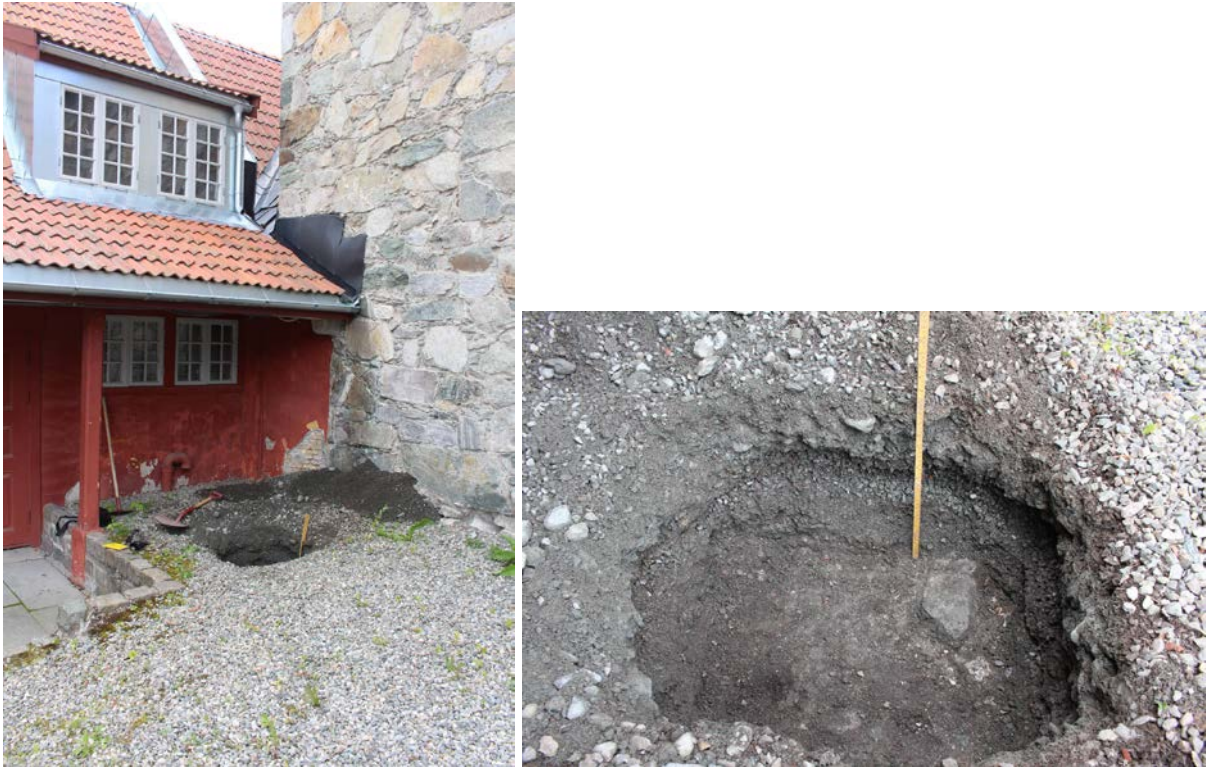
Hullet målte 0,80 m x 0,80 m x 0,40-0,50 m dyp.

Det ble fjernet 2 forholdsvis nylig påførte lag over intakte in situ kulturlag i bunn: nemlig en kompakt grå silt-sand fylt med steiner over løs grov grus som inneholdt enkelte plastfragmenter. Kulturlaget som ble avdekket i bunn besto av mørk brun humøsholdige silt-sand. På overflaten lå spredte røde tegl- og mørtelfragmenter, trekull, og forvitrete treverk. Toppen av en større flatliggende stein lå i det NV hjørnet. Laget skrånet nedover mot øst.

Hull 1. Venstre: Hullets beliggenhet →SV Da60265\_065. Høyre: Hullets innhold; toppen av kulturlag i bunn →V Da60265\_063.

steiner samt fragmenter av betonghellene som ble fjernet. Området like nord for dagens heller vil dermed kunne brukes til installering av dreneringsrør. Hull 1 som ble gravd i området lengst vest har en dybde på 40 cm ned til toppen av kulturlag. Dette bør være nok til det planlagte dreneringsformålet her.

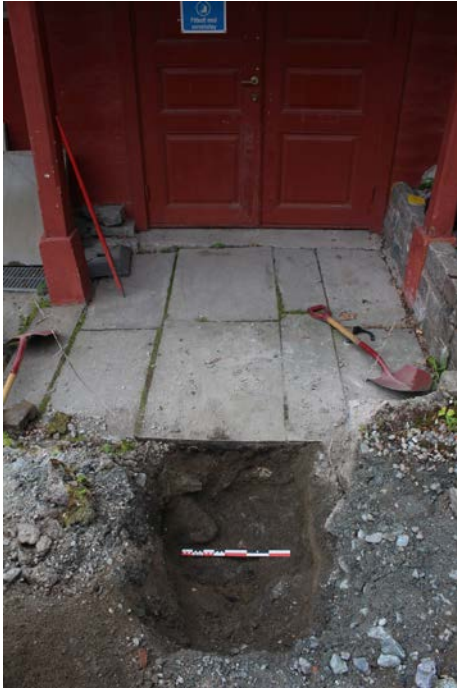
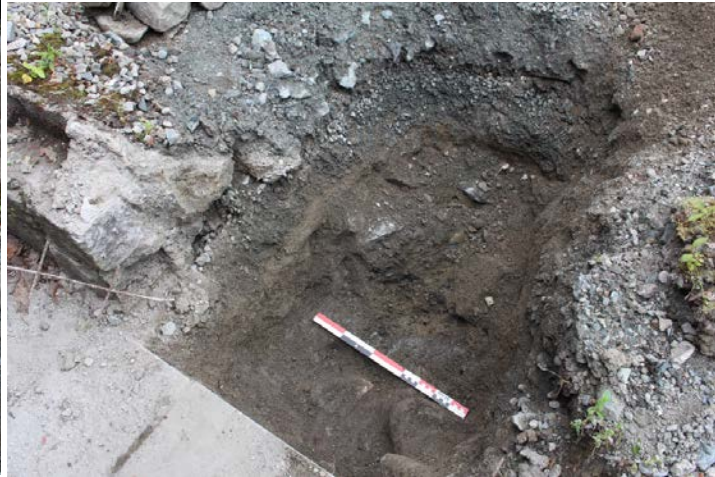
Hullet målte opprinnelig 0,70 m x 0,70 m a 0,50 m dyp, men ble etter hvert utvidet noe mot sør slik at hullet målte til slutt 1 m x 0,70 m x 0,50 m – 0,60 m dyp.

Det lå 3 forholdsvis moderne påførte lag øverst: Et grått silt-sand fylt med steiner over kompakt grov grus (tidligere gårdsplass nivå), som i sin tur lå over gråbrun sand. Dette påførte sandlaget ble tykkere mot sør der det var i tillegg fylte med større steiner. Under dette lå et blandet grå leire- og gråbrun siltlag med enkelte røde teglfragmenter, også dette fylte med steiner i hullets nordre halvdel. Dette var kuttet vekk i sør, der det ble påvist en liknende med noe fuktigere leire- og steinfylte masse på et dypere nivå under det påførte sand- og steinlaget. Denne massen var omrotet og virket påført. Situasjonen her kan sammenlignes med det som ble påvist i Hull 6.

**Hull 2. Venstre: Hullets beliggenhet →S Da60265\_090. Høyre: Hullets innhold; omrørt masse og stein i bunn →NV Da60265\_093.**

Lengre vest viste både hull 6 og hull 2 til at det eldre nivået med betongheller som ligger under dagens heller har blitt fjernet her. Området har trolig samtidig blitt oppgravd og gjenfylt med større

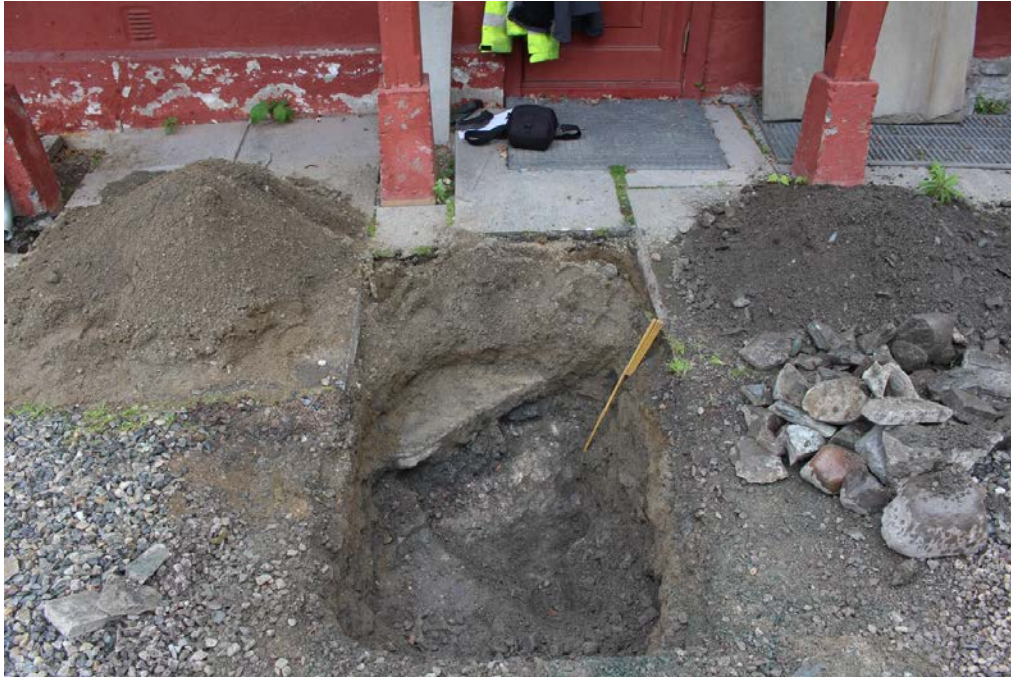
I hullets søndre del ble det avdekket en eldre steinhelle under setningslaget for dagens hellelagte flate her. Hullets NV kant har blitt brutt av på skrå i forbindelse med graving av en grøft som går tett inntil det på sin nordre kant og videre under det i SV retning. Grøften ble gravd til å føre en kabel inn i Artilleribygget. Grøftens søndre kant lå i flukt med hellelets avslåtte kant, og skrånet nedover mot NV. I bunnen ble det delvis avdekket et rødt tegl liggende i Ø-V retning på en dybde på 0,80 m under dagens overflate; teglet ble lagt (med flere) til å dekke kabelen (ikke påvist) som ligger noe dypere. Grøften er dermed trolig minst 1 m dyp. Grøftens påviste maksimumsbredde var på 1,30m (vest i hullet). Fyllmassen i kabelgrøften besto av grå silt-sand fylt med mange steiner, inkludert enkelte bruddstein med kalk og enkelte rullesteiner i tillegg til mindre fragmenter. Det lå enkelte små stykker isopor i fyllmassen som tyder på at grøften har blitt gravd forholdsvis nylig.

I grøftens kant som lå under steinhellet ble det påvist intakte kulturlag. Steinhellet lå på et lag brun silt-sand blandet med steinfragmenter inkludert enkelte større kleberstein(?) fragmenter. Dette lå over et ca. 5 cm tykk lag av mørtel blandet med tegl/takteglfragmenter (ca. 0,60 m under dagens overflate) som i sin tur lå over grønngrå leire blandet med trekull.

**Hull 3. Hullelets beliggenhet og innhold; den moderne grøften foran, det eldre hellegulvet og underliggende kulturlag lengst bort →S Da60265\_071.**

Prøvehullene 3 og 4 ligger i det planlagte dreneringstraseens midtre parti. Her ble det påvist en grøft som ligger litt nord for, og mer eller mindre parallell med dagens helledekke. Grøften er trolig en kabelgrøft som ble etter all sannsynlighet gravd av Forsvaret (uten dispensasjon fra Riksantikvaren) i forbindelse med innføring av en kommunikasjonskabel i Artilleribygget. Grøften er minst 1 m dyp og minst 0,70 m bred og fylt med påført masse, inkludert en god del bruddstein som har vært tatt ned fra en mur. Grøftens dimensjoner og retning gjør at den bør gjenbrukes som en del av den planlagte dreneringsgrøften.

Det anbefales dermed at dreneringsrøret blir plassert øst-vest like nord for og parallell med dagens helledekke. Røret vil kunne legges delvis i omrotede masser samt i den påviste eksisterende moderne grøft for mesteparten av traseen sin, men lengst øst vil det være fare for at den kan komme i nær kontakt med intakte kulturlag.

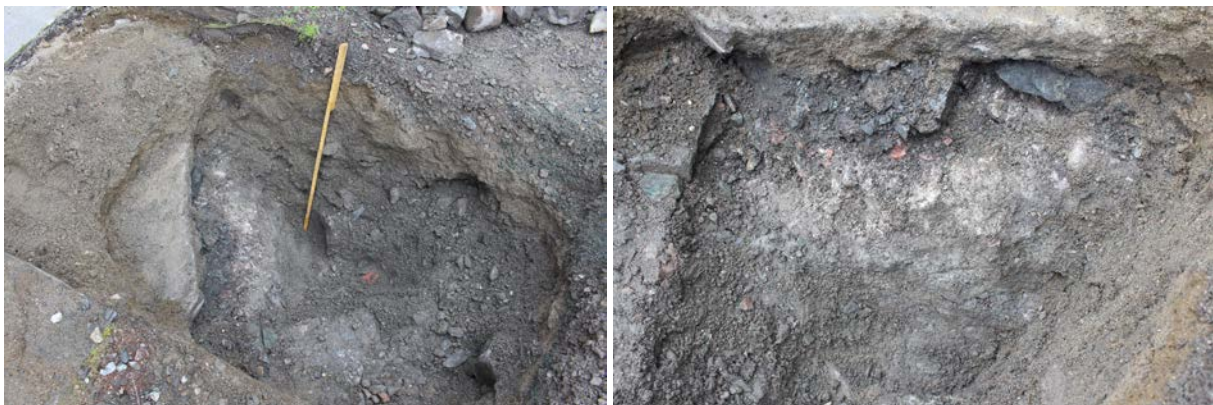
**Hull 3. Venstre: Hullelets innhold →VSV Da60265\_077. Høyre: Nærbilde av lagene påvist i grøftekanten under den gamle steinhelle →S Da60265\_078.**

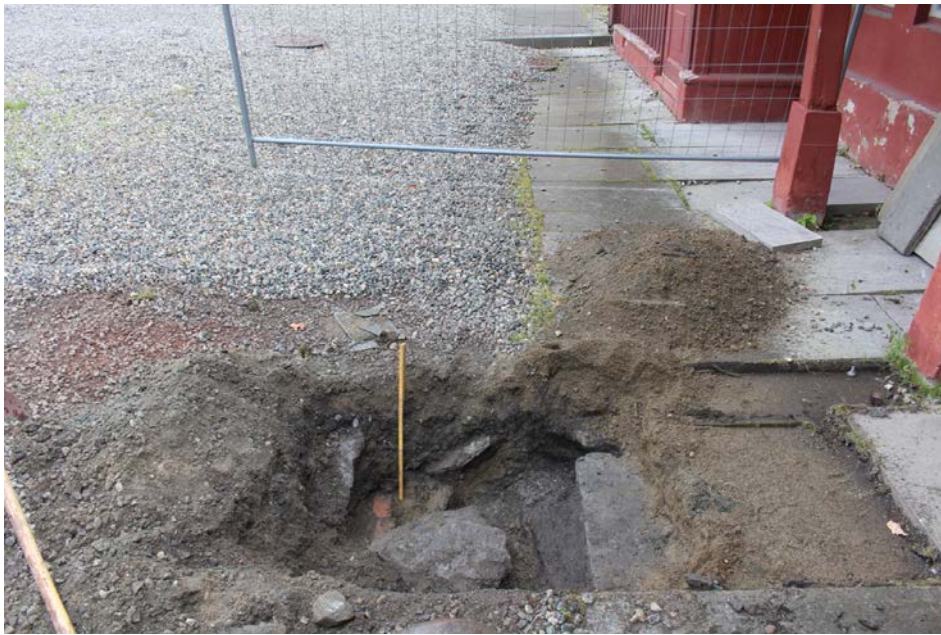
I hulletts søndre del ble det avdekket en eldre steinhelle under setningslaget for dagens hellelagte flate her. Inntil hellelets nordre kant lå en smal stripe med mørk brun humøsholdige silt-sandlag med en del røde tegl-/takteglflis. Dette laget var tydelig kuttet i nord av en grøft hvis fyllmasse fylte resten av hullet. Dette er den østre fortsettelsen av kabelgrøften som ble påvist i hull 3. Fyllmassen i grøften besto av grå silt-sand blandet med mange steiner, både fragmenter, en del større bruddstein med mørtel på, og enkelte rullesteiner. I hulletts østre halvdel ble denne massen fjernet ned til toppen av to røde tegl stilt kant-i-kant med hverandre ved en dybde på 0,50 m under dagens overflate. Disse ble lagt til å dekke kablet. Teglene lå i påførte brun sand som fyller bunnen av grøften.

**Hull 4. Hullets beliggenhet og innhold; den moderne grøften til venstre med teglsteinsrekke i bunn, grøftekanten og det gamle helledekket til høyre →Ø Da60265\_068.**

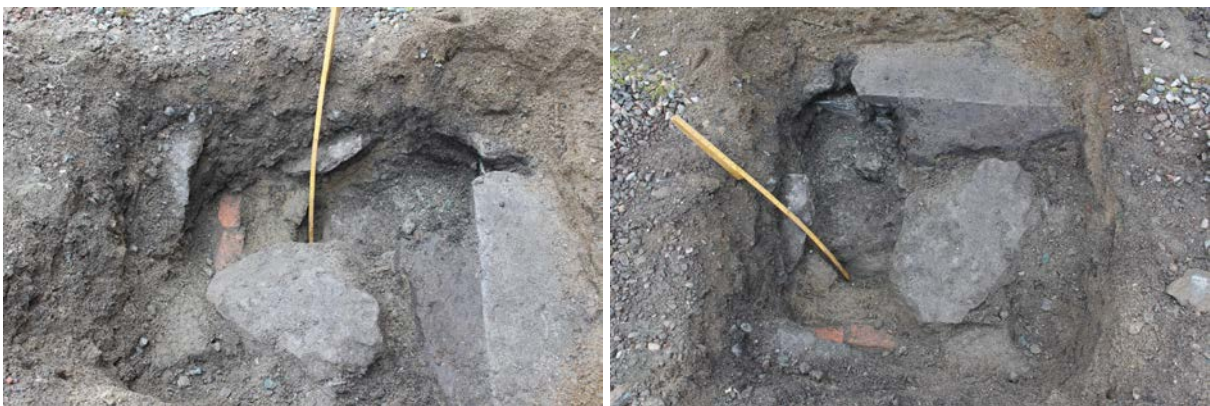
I hullets SØ hjørne ble det gravd et prøvesnitt vertikalt gjennom lagene som ble påvist under det brune humøsholdige laget i grøftens søndre kant. Under steinhellet lå et lag bestående av koks og slagg blandet med trekull. Dette er trolig avfall fra en smie (det som tidligere var i Artilleribygget?) som er påført stedet og trolig lagt som setningslag for hellene her. Under dette fantes et lag bestående av mindre steinfragmenter og steinpudder, muligens knust/oppsmuldret kleberstein og/eller skifer(ca. 0,30 – 0,40 m under dagens overflate). Lengre inn under steinhellet lå to større steiner, enten kleberstein eller skifer. Dette steinfylte laget lå på lysbrun silt blandet med leire og trekullflekker (0,50 m dyp). Laget «smeltet inn» i det underliggende laget som besto av grågrønne leire spekket med trekull. Samtlige lag skrånet nedover mot N i grøftekanten, men lengst ned (ca. 0,70 m under dagens overflate) ble grøftekuttet mer vertikal.

**Hull 4. Venstre: Nærbilde av hullets innhold →Ø Da60265\_079. Høyre: Nærbilde av hullets innhold →S Da60265\_081.**

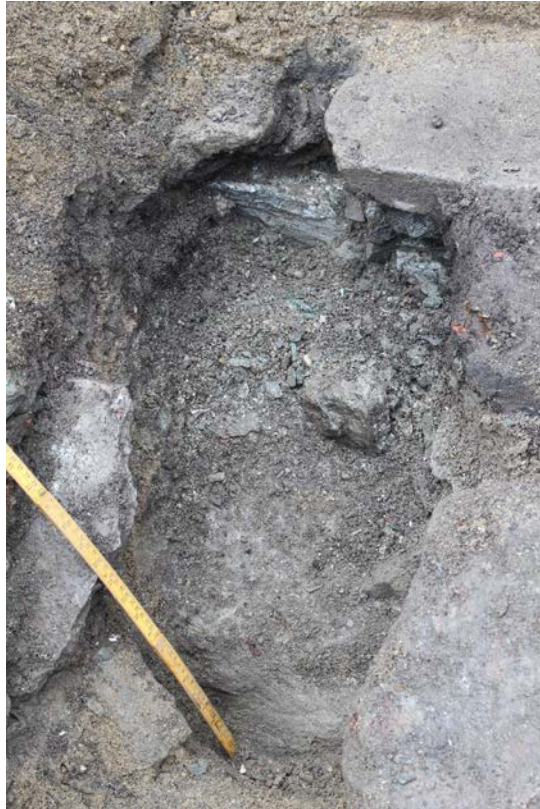
**Hull 4. Nærbilde av lagene påvist i grøftekanten under steinhelle →S Da60265\_082.**

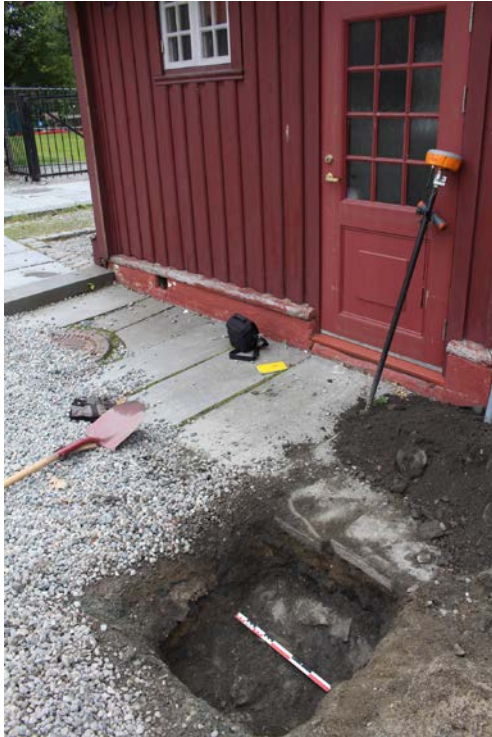
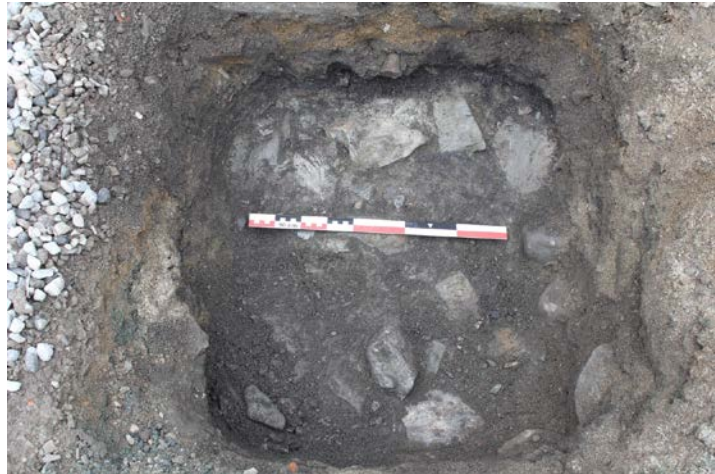
Det øverste 15 – 20 cm besto av kompakt brun silt blandet med grus og røde teglfragmenter over mykere brunt løse sand. Under sanden lå et blandet brungrå silt-sand iblandet en del steinfragmenter samt enkelt vannrullesteiner. Laget inneholdte i tillegg røde tegl fragmenter og en del dyrebein. Laget var omrotet.

Under dette ble det påvist en tydelig murkonstruksjon. En rekke med Ø-V orientert sammenstilte steiner lå langsmed hullets søndre kant på en dybde på ca. 0,30 m under dagens overflate/steinheller. Rekken fortsatt inn i profileveggene i vest, sør og øst. Det lå mørtel i sprekken mellom to av steinene. Steinene lå ellers opp i et fuktig gråbrunt siltlag. Rekken tolkes som toppen av et murfundament. Nord for dette lå tilfeldige liggende steiner inkluderte fragmenter med mørtel på i et forholdsvis løst mørk brun silt-sand. Det lå enkelte røde teglfragmenter i laget. Dette tolkes som et lag med utraste steiner fra muren.

Hull 5 Venstre: Hullets beliggenhet →SV Da60265\_084. Høyre: Muren og mulig utraste steinlag → S Da60265\_088.

Grøften ble imidlertid ikke påvist i hull 5. Dette tyder på at grøften svinger mot NØ like øst for hull 4. Muren som ble avdekket på en dybde på 30 cm i dette hullets søndre del er av ukjent alder, men er potensielt senmiddelaldersk da den ser ut til å være orientert i samsvar med den yngre søndre ringmuren fra ca. 1500. Muren tolkes tentativt som grunnmur for en tømmerbygning. Muren må ikke berøres av gravearbeidet tilknyttet installering av dreneringsrør. Det er imidlertid mulig at det kan graves noe dypere i den løsere massen like nord for muren uten å gjøre skade av betydning.

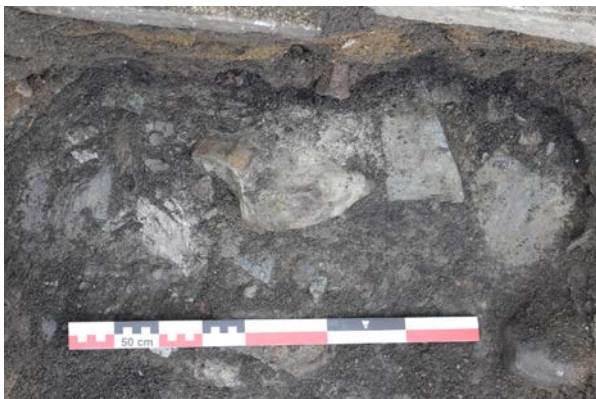
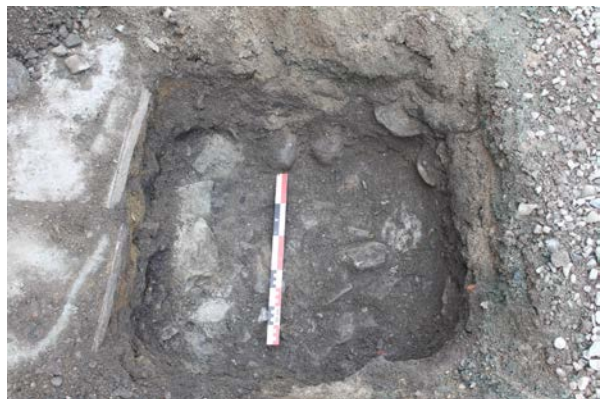
Hull 5. Venstre: Nærbilde av muren – merk in situ mørtel øverst på midten →S Da60265\_089. Høyre: Oversikt →V Da60265\_087.

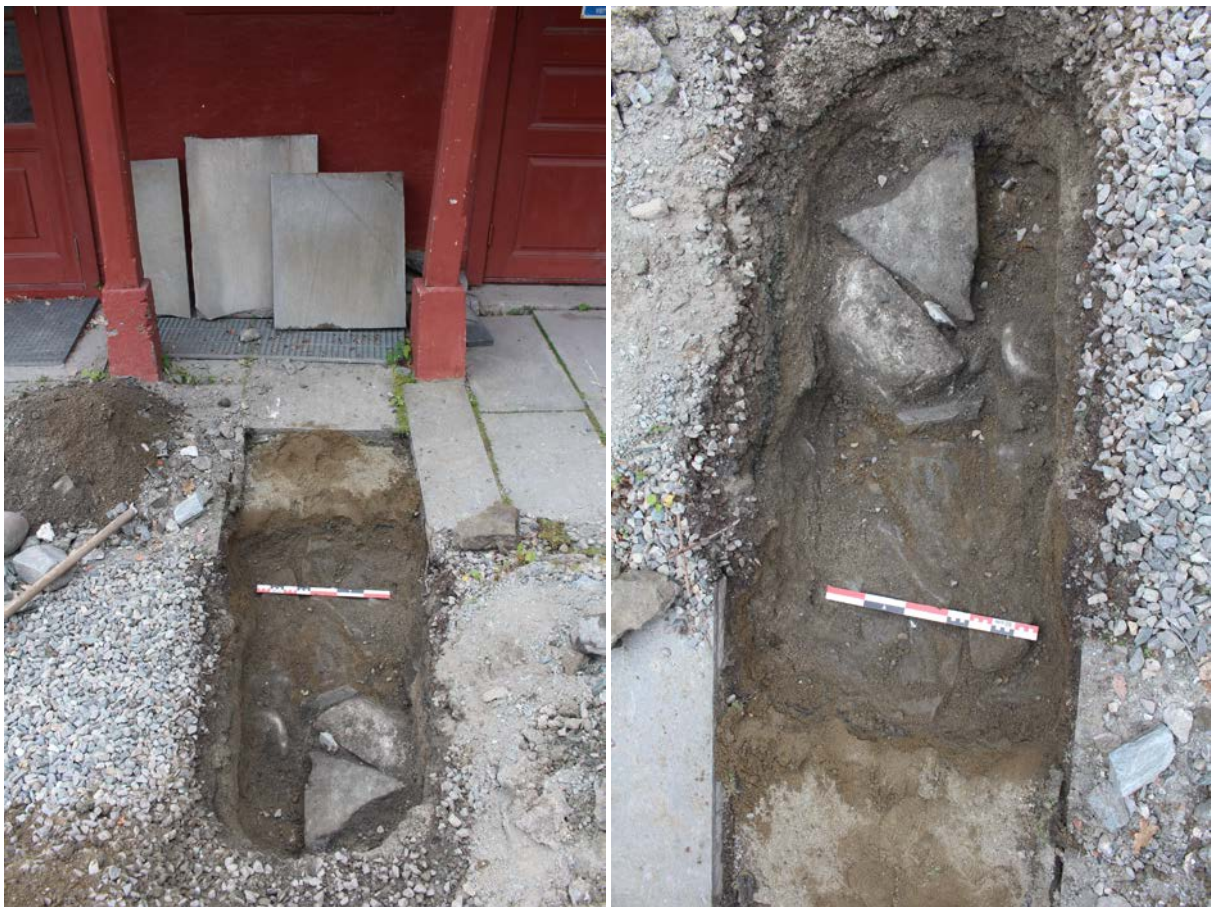
Det øverste 20-30 cm besto av kompakt grus i brun silt over brunt sand. Sanden dekket et blandet påført lag bestående av brun silt og grå leire med enkelte fragmenter røde tegl. Under dette lå et lag med stein, åpenbart dumpet her etter at de eldre hellene under dagens heller ble fjernet.

Fragmenter av betongheller lå bant steinene, som ellers består av større stein. Situasjonen tilsvarer den som ble påvist i Hull 2.

**Hull 6 Venstre: steinlaget som fortsetter inn under dagens heller. Merk betonghelle fragmentet i forgrunn →S Da60265\_096. Høyre: Samme situasjon →N Da60265\_097.**
