PRESSING AV RØR FOR SPILLVANN UNDER LOENGA

Follobaneprojektet, Gamlebyen, Oslo

Tittel Pressing av rør for spillvann under Loenga Follobaneprojektet, Gamlebyen, Oslo	Rapporttype/nummer NIKU Oppdragsrapport 131/2016	Publiseringsdato 16.06.2017
	Prosjektnummer 1020706	Oppdragstidspunkt 15.12.15–25.5.16
	Forsidebilde Oppstart ved Loenga (Cf35143_NIKU_0033). Foto: Line Hovd, NIKU	
Forfatter(e) Hovd, Line	Sider 25	Tilgjengelighet Åpen
	Avdeling Arkeologi

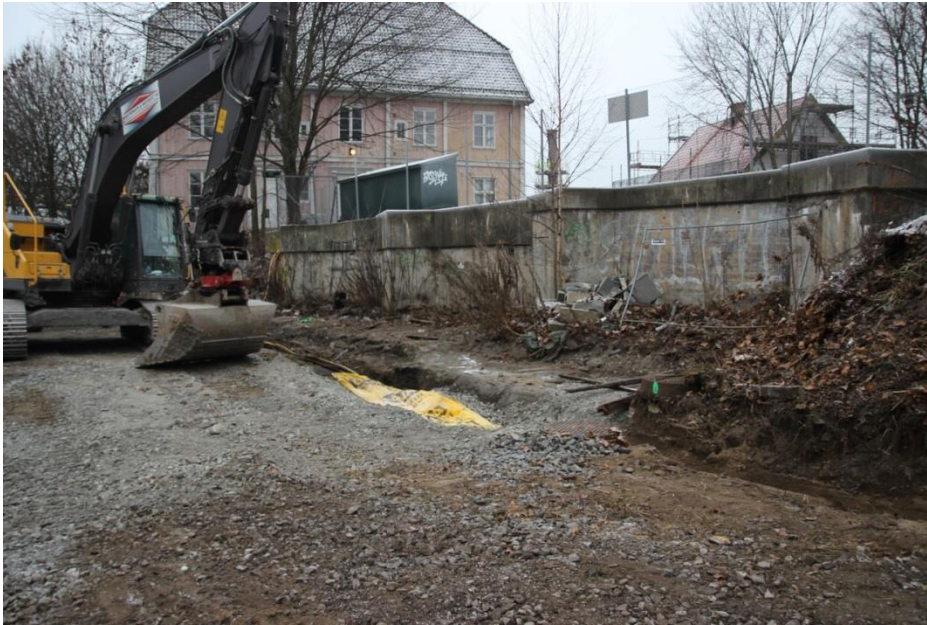
Figur 4: Mottaksgrop etter graving og igjenfylling uten arkeologisk overvåking. Sett mot vest. Foto: Cf35143_NIKU_0015.

Undersøkelsen skulle gjennomføres som en arkeologisk overvåking. Oppstart ved mottaksgropa var planlagt 15.12.2015. Mottaksgropa ble imidlertid gravd og gjenfylt med grus uten at arkeolog ble varslet (se Figur 4, Figur 5 og Figur 6). Arbeidet ble således gjort uten at arkeolog var til stede for å overvåke arbeidet. Som nevnt i innledningen innebar dette at Riksantikvaren gjorde et rettevedtak. Dette vedtaket påla tiltakshaver å tømme mottaksgropa, slik at arkeolog kunne dokumentere om det var kulturlag i profilene eller eventuelt i flaten i bunnen av gropa.

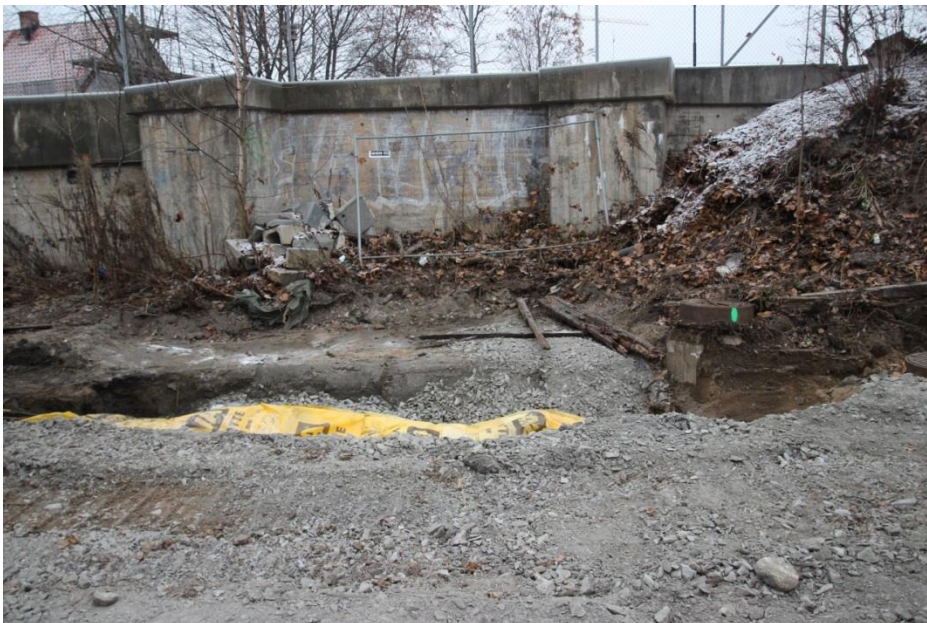
Figur 5: Mottaksgrop etter graving og igjenfylling uten arkeologisk overvåking. Sett mot nord. Foto: Cf35143_NIKU_0013.

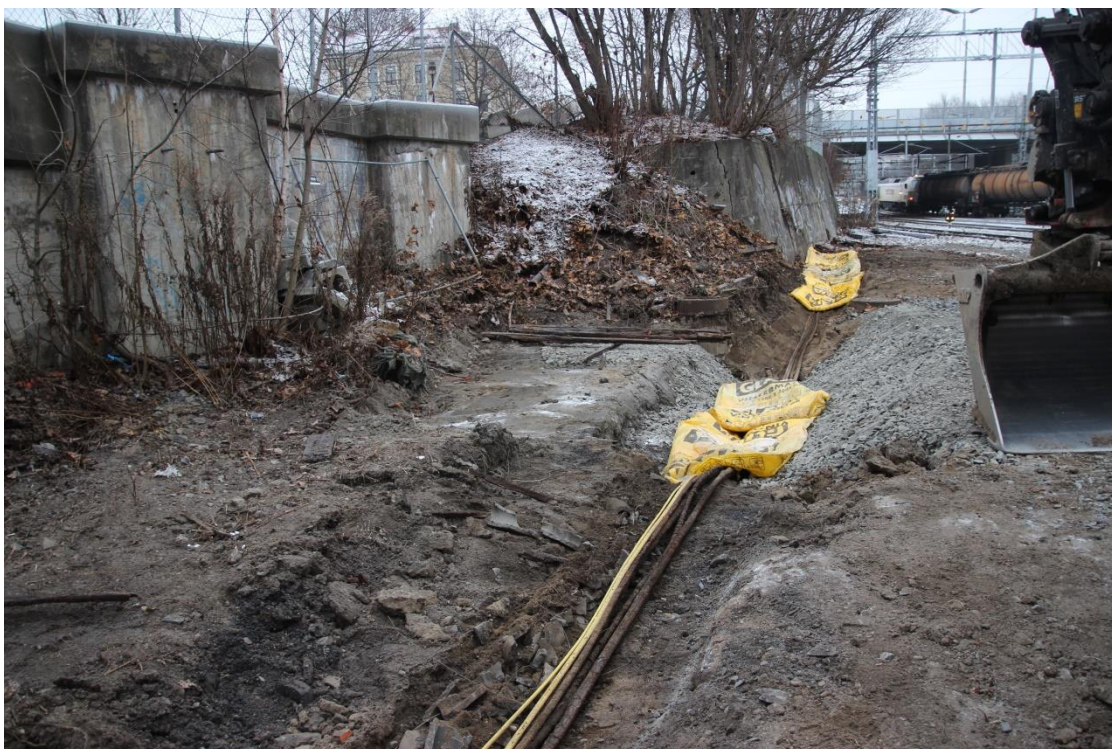
Figur 6: Mottaksgrop etter graving og igjenfylling uten arkeologisk overvåking. Sett mot øst. Foto: Cf35143_NIKU_0020.

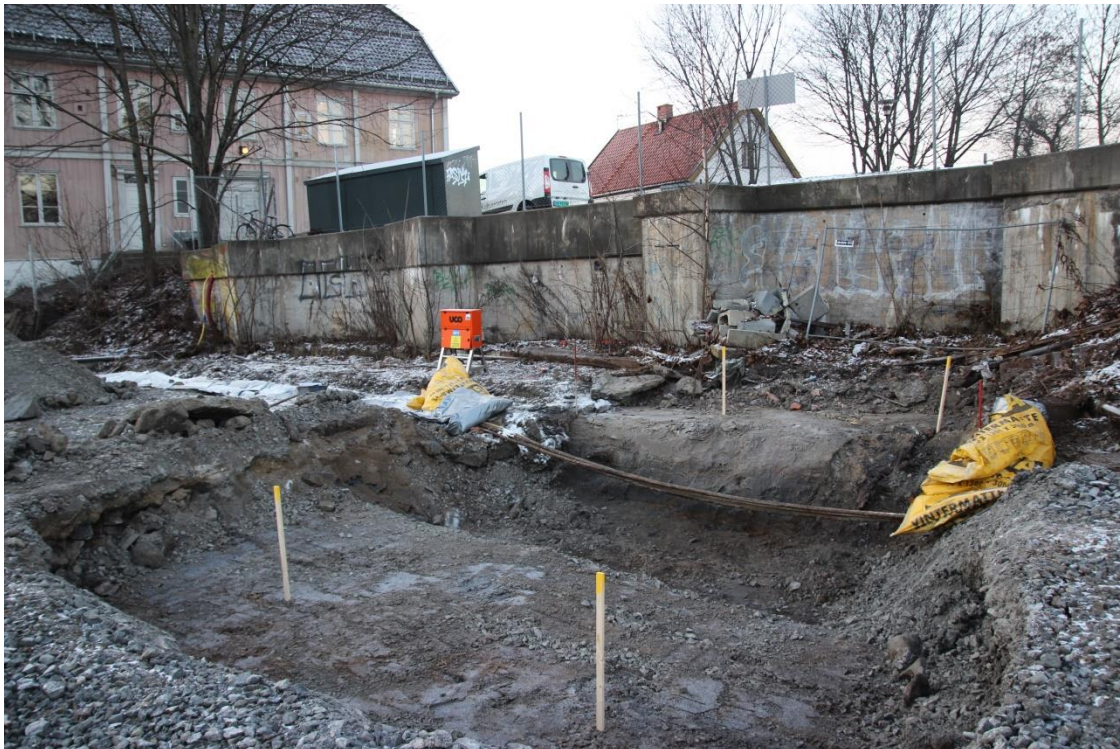
Mottaksgrova hadde en størrelse på 7,5 m x 8 m, og var 0,7–1 m dyp før undergrunnsleire ble påtruffet. Like under overflaten, på tvers av grova i nord, ble det avdekket en bunt med kabler som det var usikkert om var i drift. Disse ble derfor liggende urørt mens gravearbeidet pågikk. Der hvor kablene lå var det dypeste punktet i grova, på omtrent 1 m. Massene som var synlige i jordprofilene mot sør, øst og vest bestod av påførte lag av store stein, grus og sand (se Figur 7). Profilet mot nord bestod av naturlig undergrunn og elveavsetning, og lagene ble tegnet som dokumentasjon på hvor det tidligere løpet til Alnaelva hadde gått (se tegning nr. 1, Figur 8). Profilet var 5,2 m langt og ble målt inn som C182. I profilet var det sedimenter, muligens elveavsetninger, synlig helt i bunnen av grova. Massene over bestod av lys grå leire. Profilet ble kuttet av en kum i øst. Det ble ikke påtruffet kulturlag eller konstruksjoner i undergrunnen eller i profilene i mottaksgrova, og området ble klargjort for spunting.

Figur 7: Mottaksgrop ferdiggravd etter tømning etter rettevedtak. Stikkene markerer området som skal spuntes. Sett mot nordvest. Foto: Cf35143_NIKU_0080.

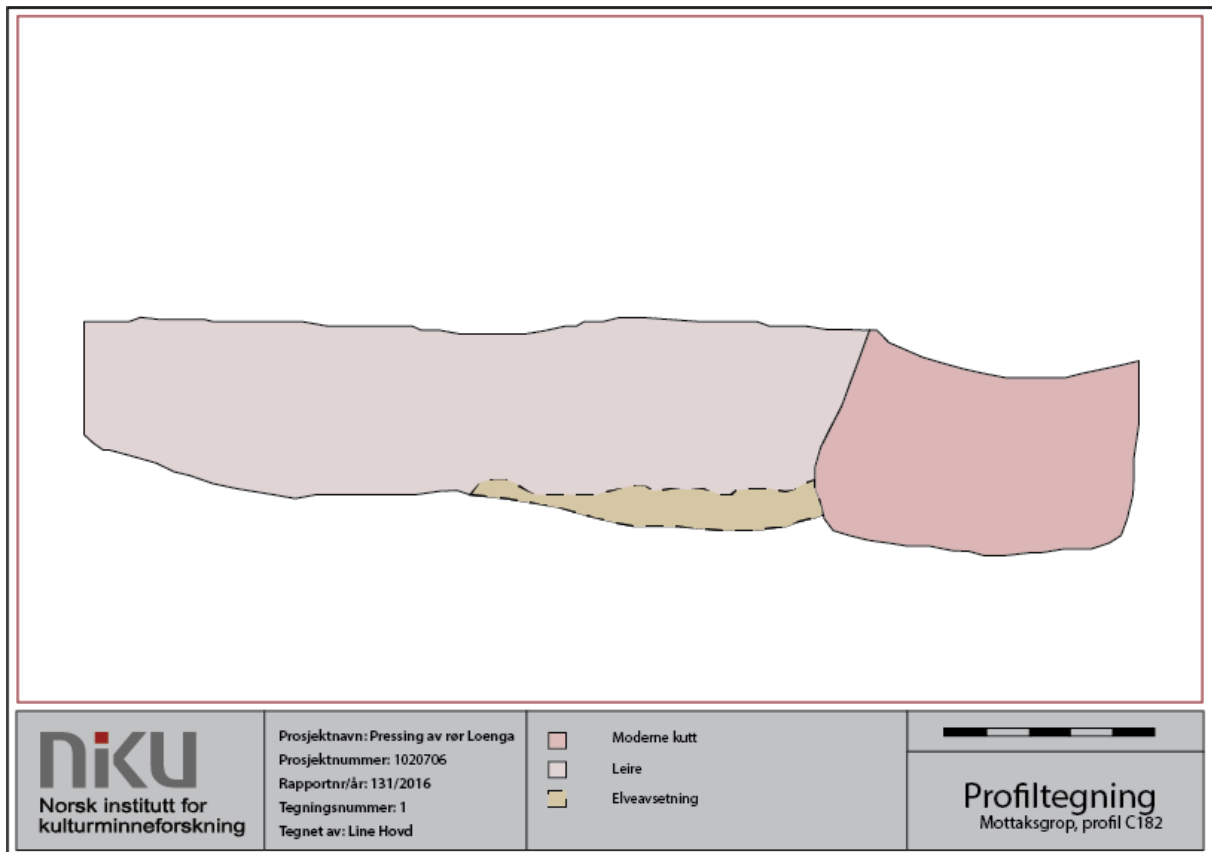
Figur 8: Profil C182 i mottaksgrop, bestående av leire og en stripe elveavsetning. Dette er kuttet av et moderne kumlokk i øst. Profil sett mot nord, jfr. Figur 7. Illustrasjon: Line Hovd, NIKU.

Gravingen ble dokumentert med foto og notater og innmålt med CPOS med GPS. Grøfta og gropenes omriss ble målt inn som polygoner, og det ble målt inn bunnpunkter. Det ble bestemt at profilet mot nord i mottaksgroppa skulle tegnes (se Figur 8 og Figur 15).

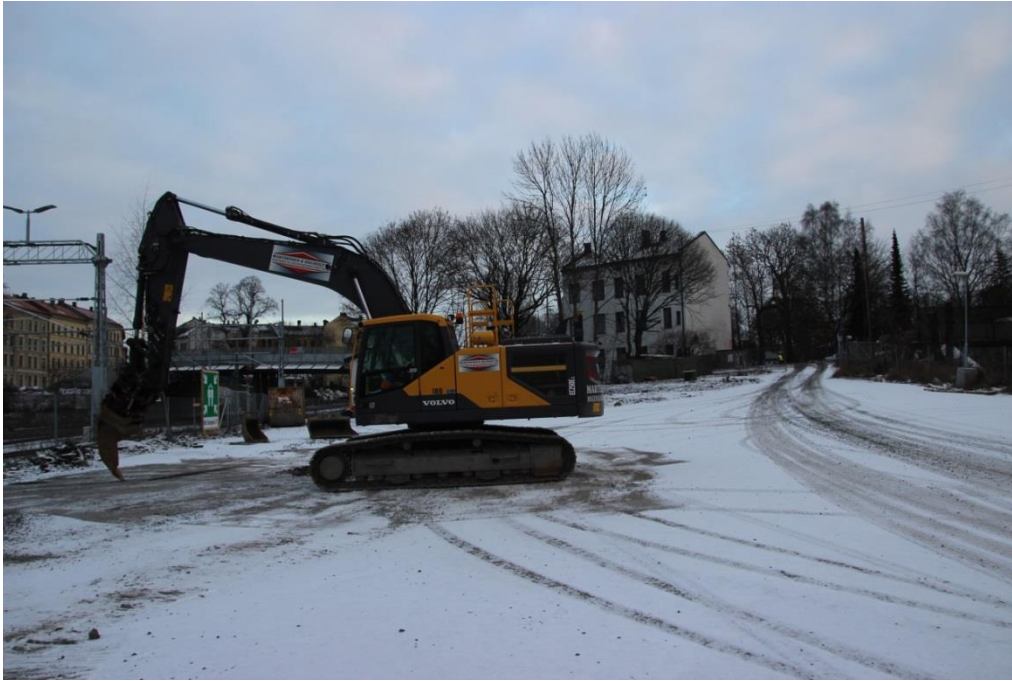
Pressegropa var om lag 13,5 x 17,5 m stor og ble gravd i hele utstrekningen gjennom grus og stein ned til det som var påført leire omrotet med mye stein, grus og sand, samt en del teglstein og annet moderne søppel (se Figur 9 Figur 10). Fra dette nivået, på ca. 0,5–1 m dybde, ble det gravd i et mindre område innenfor en avgrensing på ca. 6,5 x 13 m for å lokalisere plasseringen og nivået til røret som skulle avdekkes. Dette røret viste seg å ligge på ca. 7 m dybde. Det var den samme typen påført og omrotet leire hele veien ned til dette nivået (se Figur 11). Det ble ikke påtruffet kulturlag eller andre strukturer/konstruksjoner i graveskråningene, og etter lokalisering av røret ble resten av pressegrøpa tømt i sin helhet og klargjort for spunting.

Figur 9: Pressegrøp før gravingen startet. Gravemaskinføreren har stukket ut området, og er klar til å begynne arbeidet med fjerning av asfalt. Sett mot øst. Foto: Cf35143_NIKU_0035.

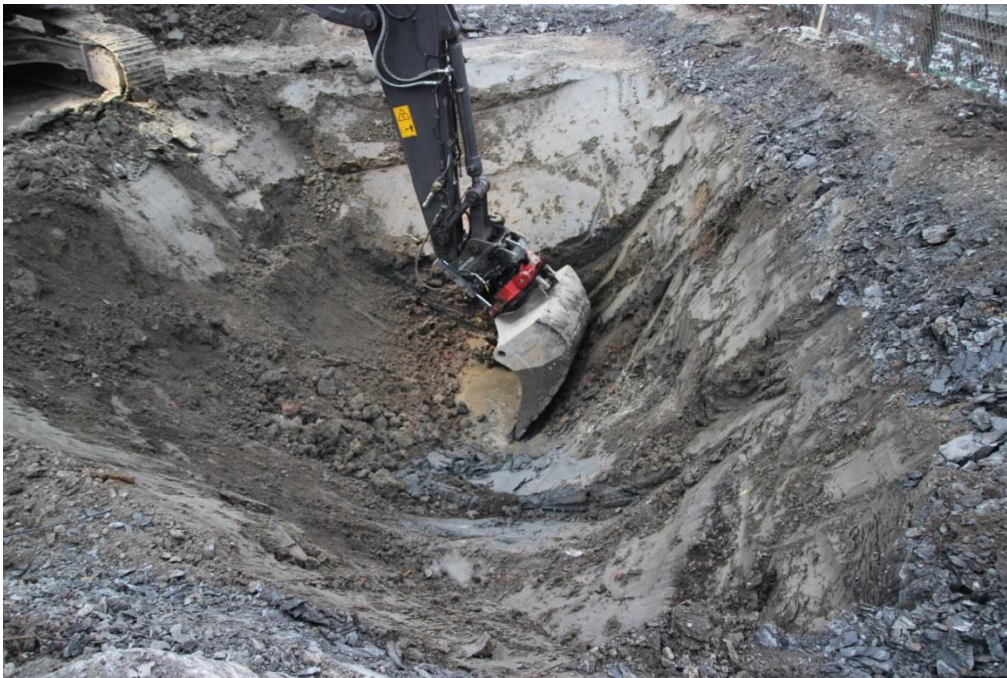
Figur 10: Pressegrøp underveis i gravingen. Sett mot vest. Foto: Cf35143_NIKU_0037.

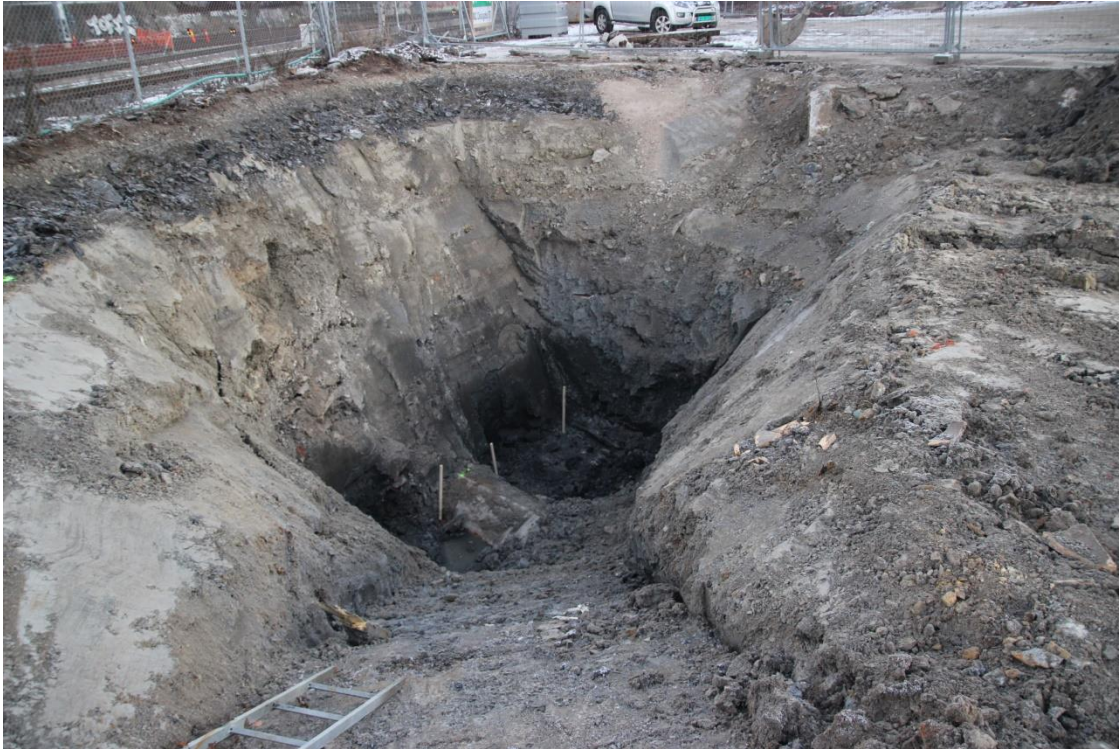
Figur 11: Pressegrøfta gravd ned til nivået til røret, som er synlig i bunnen av grøfta. Sett mot nordøst. Foto: Cf35143_NIKU_0042.

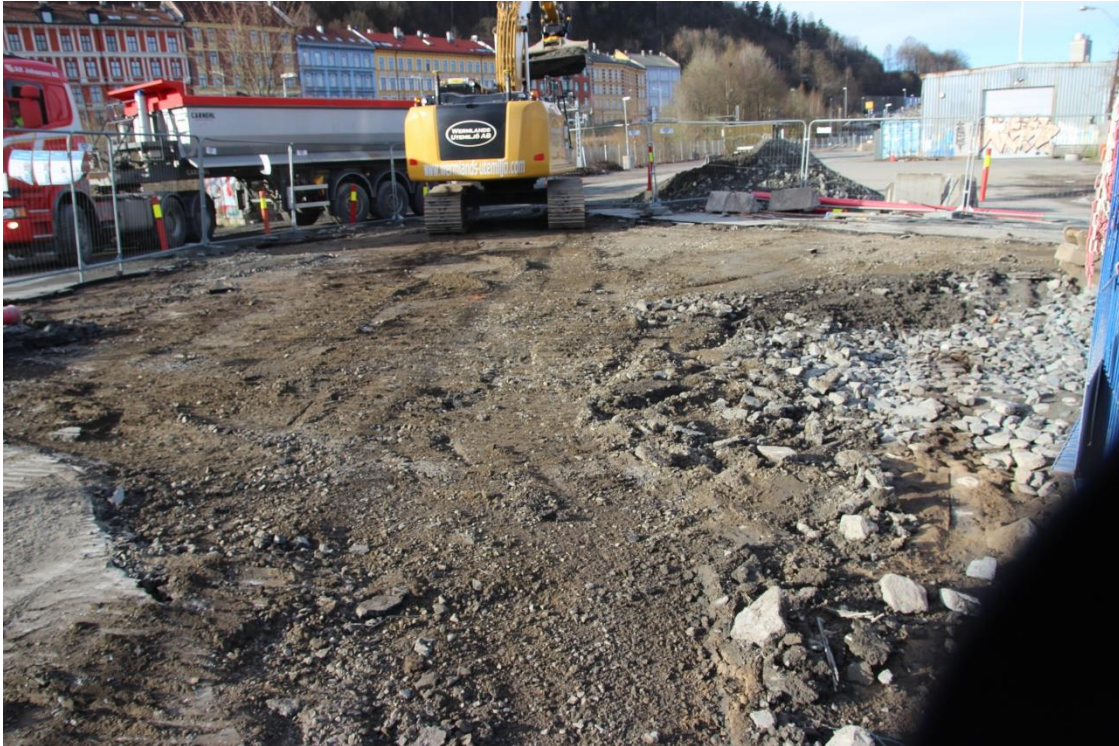
Grøfta til pressegrøfta ble gravd etappevis på grunn av behovet for å holde ferdsel inn og ut av Militærrampa åpen. Grøfta gikk på tvers av denne anleggsveien (se Figur 12 og Figur 13). Nordre halvdel ble dermed gravd først, ned til røret ble påtruffet. Denne delen ble så gjenfylt, og deretter ble den søndre halvdel gravd på samme måte. Størrelsen på grøfta var da totalt 16 x 24 m. Dybden i grøfta var den samme som i pressegrøfta, ca. 7 m. Massene som det ble gravd i var det samme som i pressegrøfta, ca. 0,5–1 m med grus og stein, for så omrotet leire og moderne masser helt ned til rørets nivå (se Figur 14). Det ble heller ikke her påtruffet kulturlag eller andre strukturer/konstruksjoner i graveskråningen, og området ble klargjort for spunting.

Figur 12: Grøft til pressegrup før oppstart av gravingen. Sett mot sørvest. Foto: Cf35143_NIKU_0001.

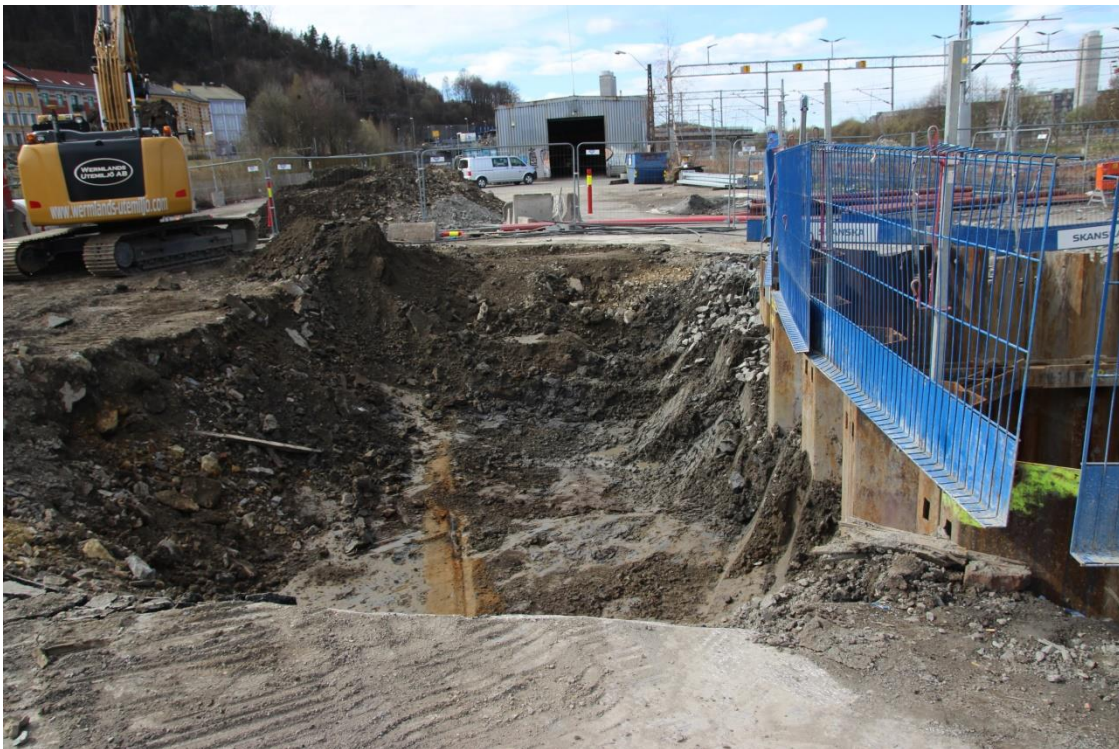
Figur 13: Grøft til pressegrup under gravearbeidet. Sett mot vest. Foto: Cf35143_NIKU_0003.

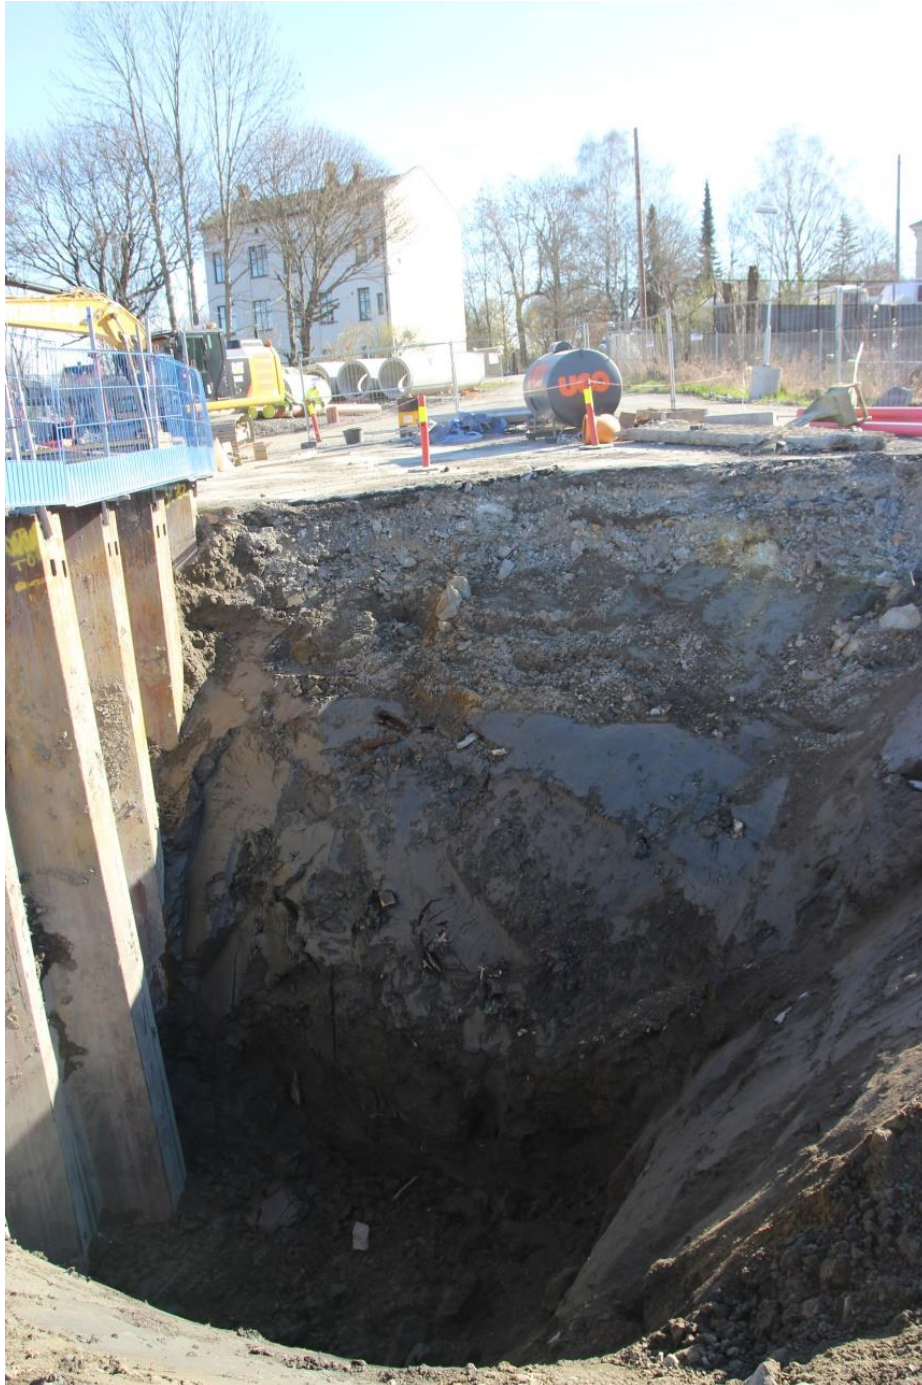
Figur 14: Grøft til pressegrøp grav til riktig nivå, etter at pressegrøpa har blitt spuntet. Sett mot øst. Foto: Cf35143_NIKU_0011.
