KABELFØRINGSVEI VED NORDENGA BRU

Follobaneprojektet, Gamlebyen, Oslo

Tittel Kabelføringsvei ved Nordenga bru Follobaneprojektet, Gamlebyen, Oslo	Rapporttype/nummer NIKU Oppdragsrapport 158/2016	Publiseringsdato 15.06.2017
	Prosjektnummer 1020480	Oppdragstidspunkt 05.08.15–11.08.15
	Forsidebilde Overvåking under Nordenga bru (Cf35157_NIKU_0009) Foto: Magnus Helstad	
Forfatter(e) Haavik, Aksel	Sider 16	Tilgjengelighet Åpen
	Avdeling Arkeologi

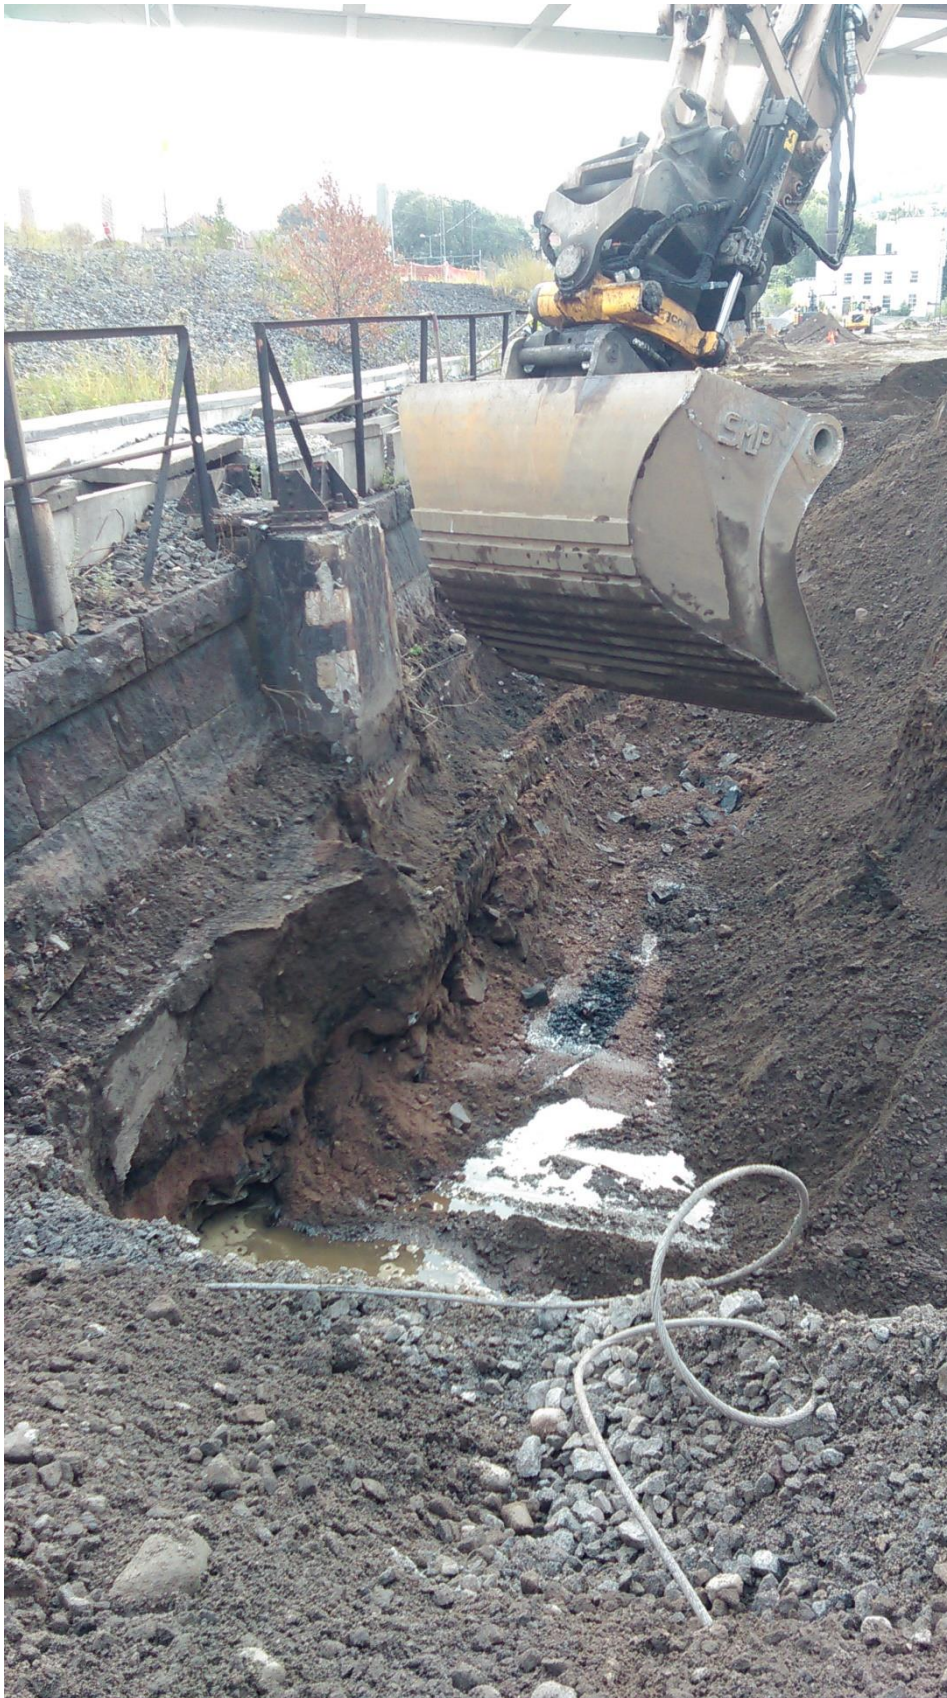
Figur 4: Grøftegraving inntil muren i nordøstre spuntlinje. Sett mot øst. Foto: Maria Sture, NIKU (Cf35157_NIKU_0006).

Muren som gikk langs med tiltaksområdet er angivelig omtrent hundre år gammel og er en del av konstruksjonen til jernbanelinjene ut fra Oslo S. Ingen kunne imidlertid opplyse om murens tykkelse eller fundamentering. Maskinfører var derfor spesielt varsom når vedkommende gravde nærmest inntil denne. Under graving langs muren fosset det etter hvert ut vann. For ikke å risikere murens stabilitet og jernbanelinjene like i overkant, ble det bestemt at det ikke skulle graves dypt inntil muren. Det ble derfor ikke gravet helt ned til naturlig leire. Gravingen stoppet på omtrent 1–1,5 meters dybde. Grøfta ble gjenfylt fortløpende. Massene i grøfta bestod i all hovedsak av rødlig sand med noe stein og tegl (Figur 4). I bunnen ble det avdekket et svart lag. Laget var fettete, mulig av olje, samt at det inneholdt noe steinkull og slagg. Dette laget kan forklares med at det tidligere skal ha vært vanlig praksis å ta avfallet fra damplokomotivene og annen jernbaneaktivitet og valse det utover slik at det ble skapt en ny, hard overflate (Edman 2015). Lagtype og -sekvens beskrevet her gjaldt for hele området for den nordøstre spuntlinja.

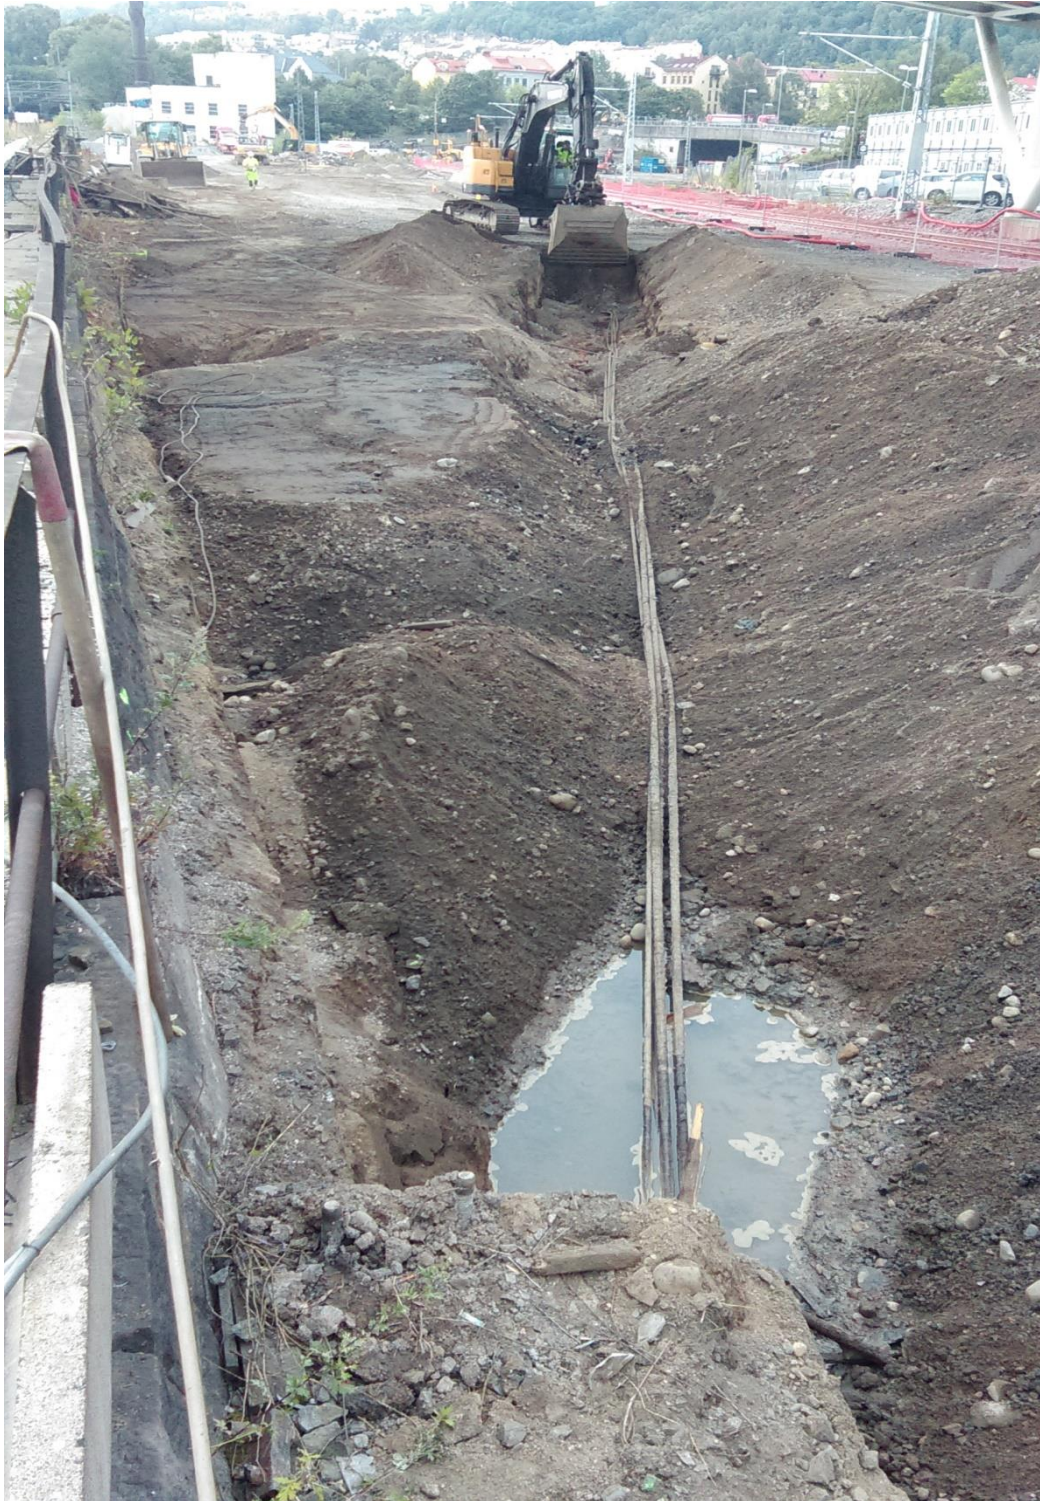
Figur 5: Kabler og vann ved graving av grøft. Sett mot øst. Foto: Maria Sture, NIKU (Cf35157_NIKU_0004).

I området for den sørvestre spuntlinja var det færre hensyn å ta til omkringliggende konstruksjoner og infrastruktur. Foruten en mengde moderne rør, kabler og fundamenter (Figur 5), var det her enkelt å grave seg rett ned til undergrunnen. Imidlertid var tilsig av grunnvann også her et problem. Det var ikke mulig å få pumpet bort vannet, og dette var heller ikke hensiktsmessig av hensyn til den arkeologiske overvåkingen, i og med at det ikke ble avdekket kulturlag. Etter kun ett skuffetak med gravemaskinen hadde arkeologen på stedet noen sekunder på å studere massene før de ble dekket av vann. Tilsvarende situasjonen i den nordøstre spuntlinja bestod de øverste massene her av et ca. 1,5 meter tykt moderne lag med rødlig sand med enkelte steiner og noe tegl. Derunder lå et 1–5 centimeter tykt svart og fettete lag. Laget inneholdt noe steinkull og slagg. Under dette laget ble det avdekket blåleire fra undergrunnen. Lagtype og -sekvens beskrevet her gjaldt for hele området for den sørvestre spuntlinja.
