## TA 2016/24 KARL JOHANS GATE 5, TRONDHEIM

Arkeologisk etterkontroll i forbindelse med graving for å  
reparere tett avløpsledning

Ann Kathrin Jantsch

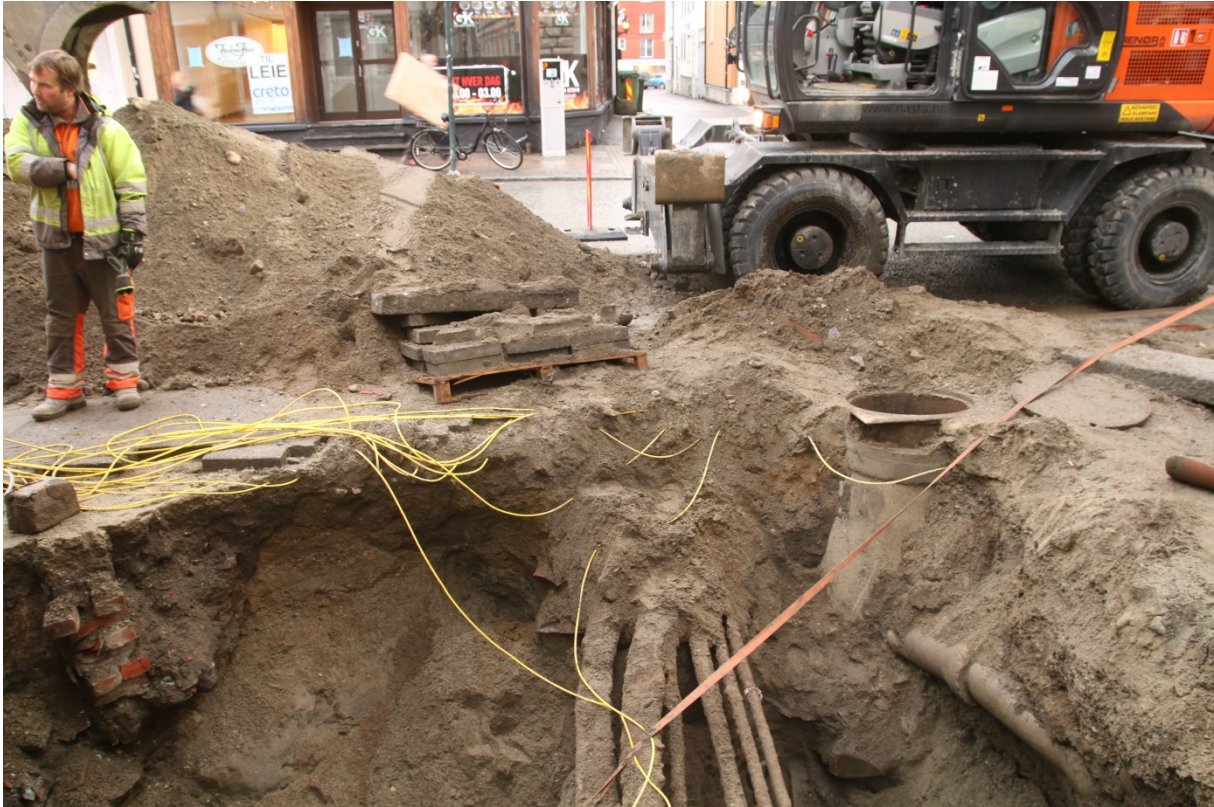
Figur 2. Situasjonen i profilen i nord med oppgravde masser og moderne nedgravninger. Foto tatt mot nord. Foto: Da\_61142\_003.

Etterkontroll og dokumentasjon fant sted 25.11.2016 ved Chris McLees fra NIKU. Hullet var da nesten ferdiggravd i en dybde på ca. 3 meter. Samtlige profiler inneholdt kun moderne nedgravninger og påførte/omrotede masser (figur 2). Steril ble imidlertid påvist på et forholdsvis høyt nivå i nordre profil (figur 3). Sterilen besto av stratifisert, velsortert elvesand/grus. Toppen lå ca. 0,30 m under dagens fortau. Den var kuttet av yngre nedgravninger mot øst og vest.

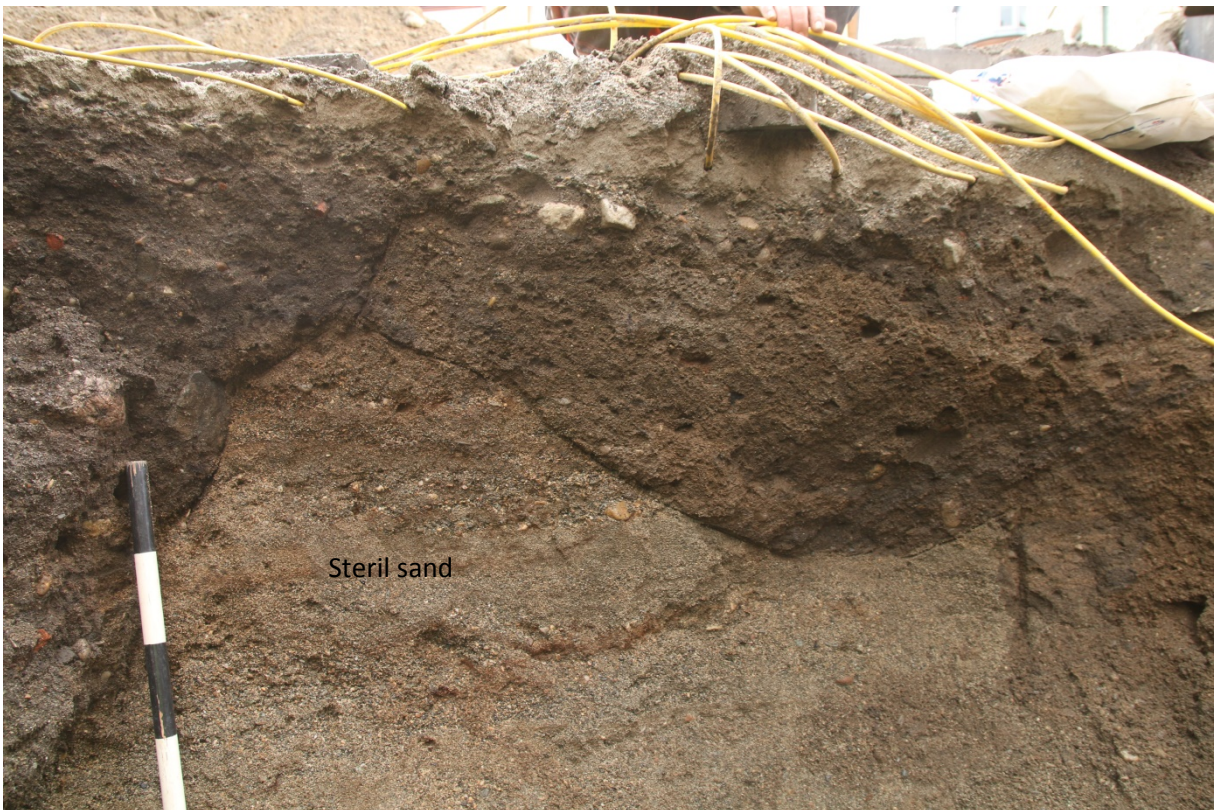
Figur 3. Profil i nord. Detalj som viser toppen av steril og moderne nedgravninger. Foto tatt mot nord. Foto: Da\_61142\_001.

Det ble ikke registrert automatisk fredete kulturlag innenfor undersøkelsesområdet på hjørnet av Karl Johans gate 5 og Gjelvangveita. Samtlige profiler inneholdt kun oppgravde masser og moderne nedgravninger. Steril undergrunn ble nådd ved gravingen. I den nordre profilen ble steril observert på et forholdsvis høyt nivå, ca. 30 cm under dagens overflate.
