NIKU Nr. 12/2012

## Avaldsnes, Karmøy kommune, Rogaland.

Arkeologisk kartlegging av bevaringstilstand og bevaringsforhold for arkeologiske kulturminner i forbindelse med Kongsgårdsprosjektet Avaldsnes. Delrapportering I

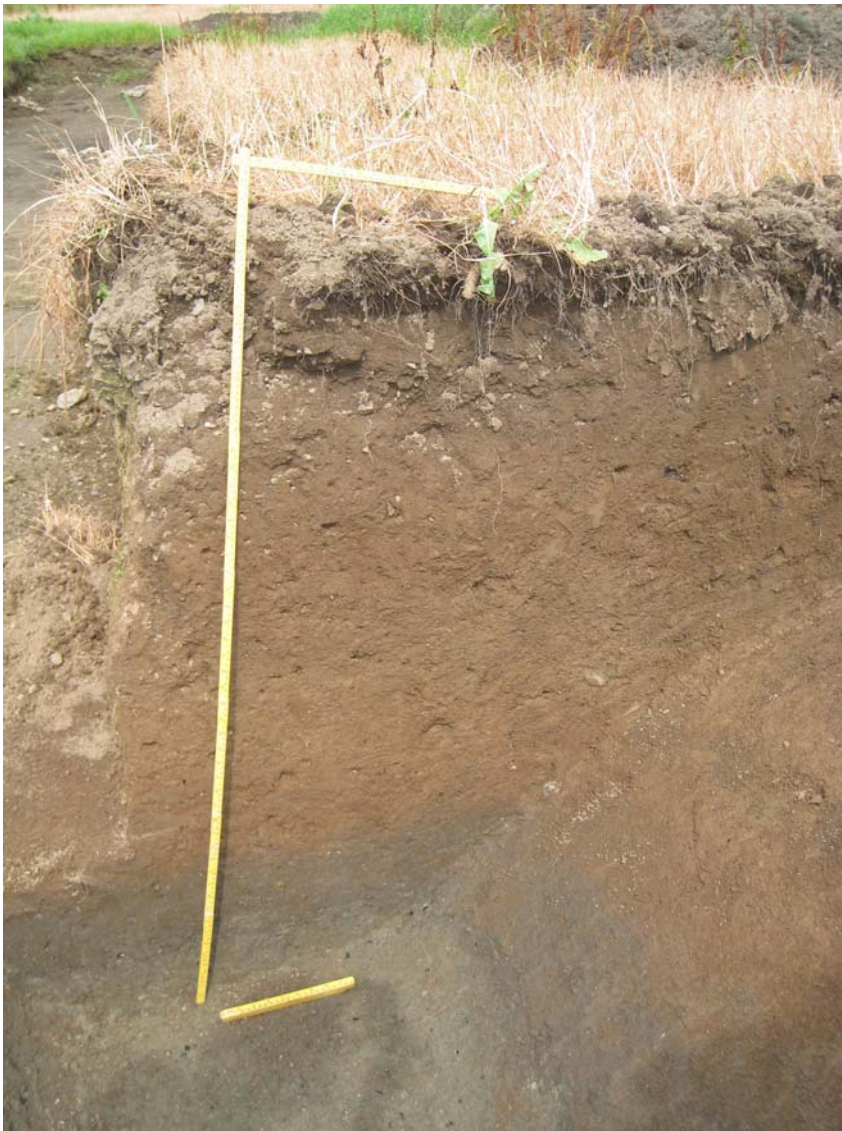
I felt 1777 ble det undersøkt 5 lag, hvorav det øverste (1777-1) var det 30 cm tykke moderne matjordlaget, som ble vurdert til A1-2 (elendig-dårlig). Derunder et 40-50cm tykt nyere dyrkningslag (1777-2), som ble vurdert til A2 (dårlig). Neste laget var enda et dyrkningslag (1773-3) på 30cm tykkelse, og dette ble vurdert til bevaringstilstand A2-3 (dårlig-middels). Nederste laget over undergrunnen var et kulturlag/ dyrkningslag (1777-4) på 20cm, som ble vurdert til A3 (middels bevaringstilstand), og endelig undergrunnen (1777-5), som vurderes til A0. Nullverdien kan man utelukke fra helhetsvurderingen i statistisk bearbeiding.

Figur 5. Profil i felt 1777 (nikuSarks310819)

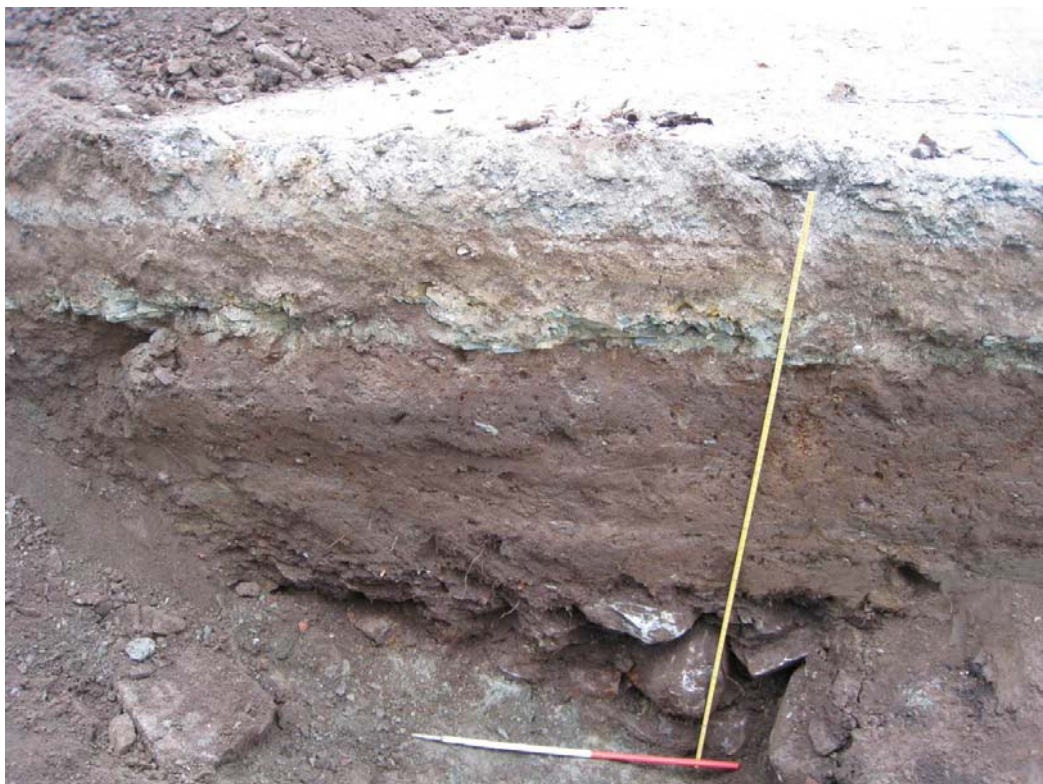
Det ble undersøkt til sammen 7 lag i denne profilen. Lag 3658-1 er 10cm stabilgrus på P-plassen, vurdert til A0. Under stabilgrusen var et utjevningsslag av 20-30cm kompakt matjord, vurdert til A1. Derunder var 15-20cm moderne veiunderlag av stein, vurdert til A0, da det ikke fantes noe å ta prøver av. Som nevnt ovenfor gjør null-verdien det også mulig å utelukke disse lagene fra en statistisk vurdering av bevaringstilstanden på Avaldsnes som helhet. Under steinlaget var det et nesten 80cm tykt utjevnings- eller oppfyllingslag, som ble vurdert til A2. Herunder var det et 10cm tykt men svært innholdsrikt kulturlag med utrolig mye gjenstandsfunn (se vedlegg 6), tolket som et avfallslag eller en mødding. De fleste om ikke alle gjenstander antas å være fra 1800-tallet. Laget ble vurdert til A3. Herunder var det et 50-60cm tykt lag av

tett pakket stein, som bel tolket som rester av låvebroen fra 1800-tallet, hvilket skulle stemme med gamle kart, iflg Ørjan Iversen, Karmøy kommune. Ettersom ingen prøver kunne tas ble verdien satt til A0. Det gjorde det også for den underliggende undergrunnen.

Figur 7. Grøft 3658 ved P-plassen (nikuSarks310841).

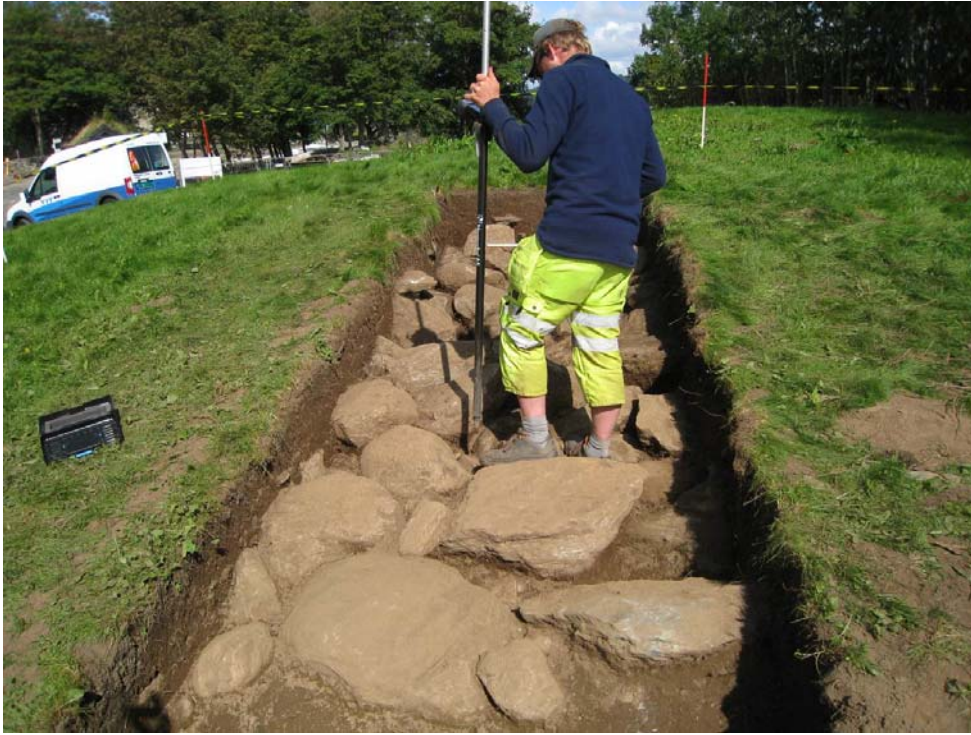
Kjellerhaugen (intras ID 13902) ble undersøkt arkeologisk 18-19. august av arkeologer fra KA, med spade og graveskje, etter at gresstorven var tatt av med gravemaskin. Det viste seg å ikke være en gravhaug med kjernerøys, men en gravrøys anlagt på en naturlig knaus. En enkelt sten ble løftet opp nær sentrum i haugen, og det ble fremrenset en profil for prøvetaking og installasjon av overvåkingsutstyr. Her var øverst 5cm gresstorv og 20cm matjord (13902-1), vurdert til A2.

Bevaringstilstanden for det underliggende ca 40 cm tykke kulturlaget (13902-2) er vurdert til A3, middels. Derunder kom et kompakt undergrunnslag (13902-3) av sandblandet silt (16cm), vurdert til A1, som lå oppå fjellknausen (13902-4) vurdert til A0, da det ikke var mulig å utta prøvemateriale.

Figur 9. Innmåling av Kjellerhaugen (nikuaarka310857)

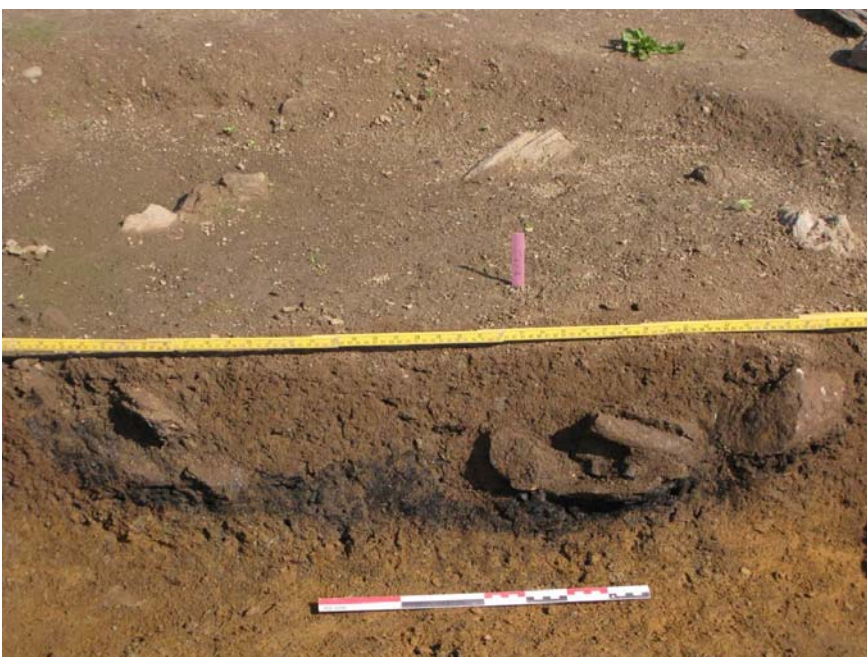
Figur 10. Kokegrop 5049. (nikuSarks310854)

Fyllen i kokegropen ble vurdert til A1, mens steinlaget er A0. Kullaget vurderes til A3. Det er dog kanskje en for positiv vurdering. Dyrkningslaget som kokegropen var gravd ned i bel vurdert til A1, undergrunnen A0.

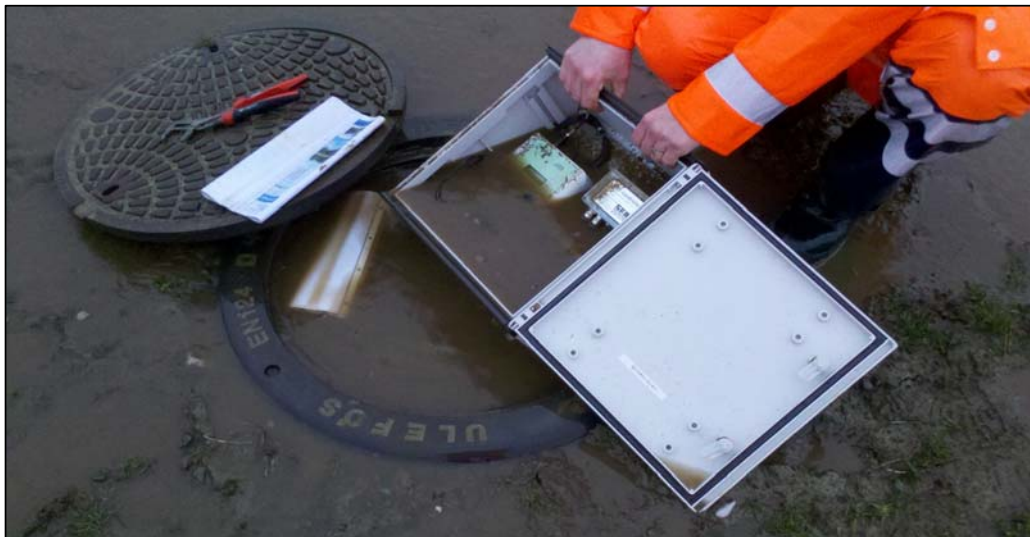
Ledningene fra sondene ble koblet til dataloggeren 9.nov 2011. Etter problemer med kontakt med loggerne ble det undersøkt på nytt hva som kan være problemer. Det ble utført i des 2011. Undersøkelsen viste et trist syn. Kum på dyrket mark var overfylt av vann pga. mye nedbør. Loggeren her er helt ødelagt med ingen data. Ved de andre stedene hvor sensorer og loggerne var installert ble det registrert temperaturer på 4-5°C og en jordfuktighet på 40-50%. Fremover vil det være nødvending med sterkere strømkilde for å sikre data og at signaler fra loggerne kan overføres trådløst til Bioforsk på ÅS. Dette er under arbeid. Data fra de to andre loggerne vil bli tappet og bearbeidet.

Utstyr ved Dyrket mark etter oversvømmelse

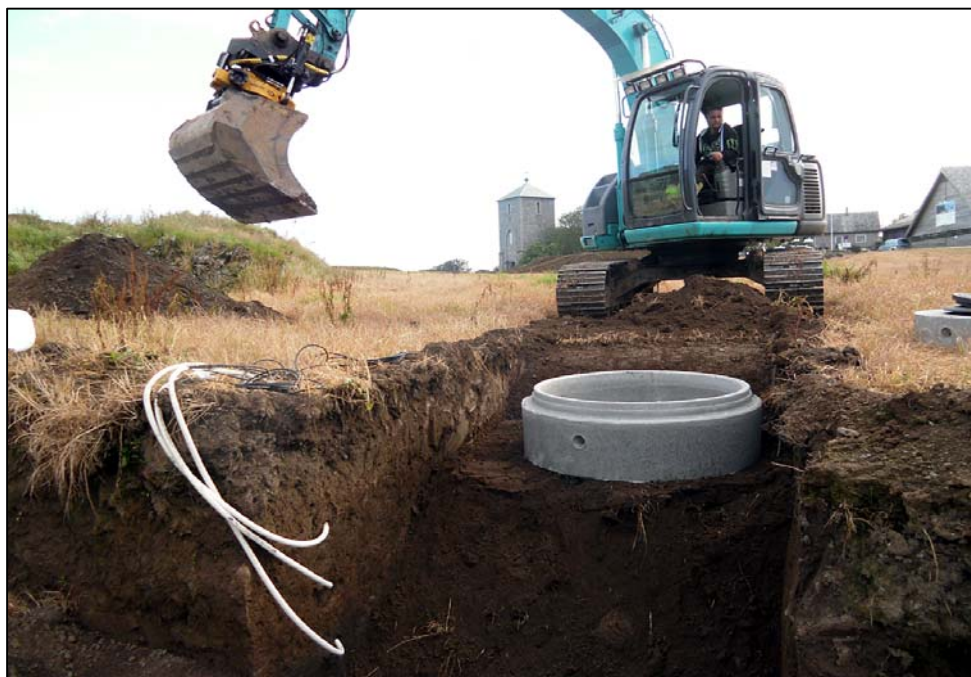
Innstalling av sonder og kum ved Dyrket mark

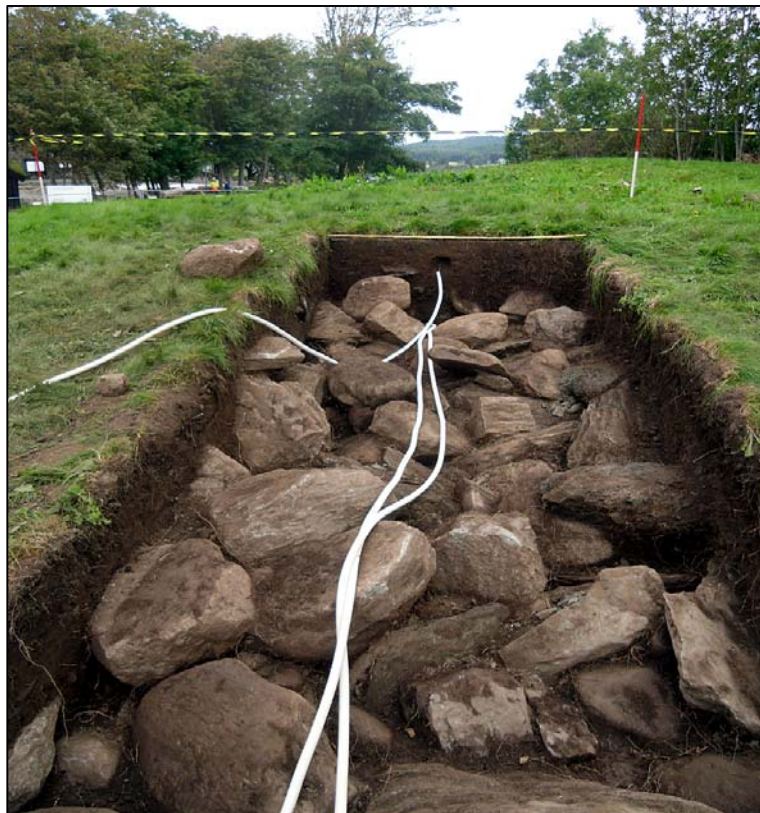
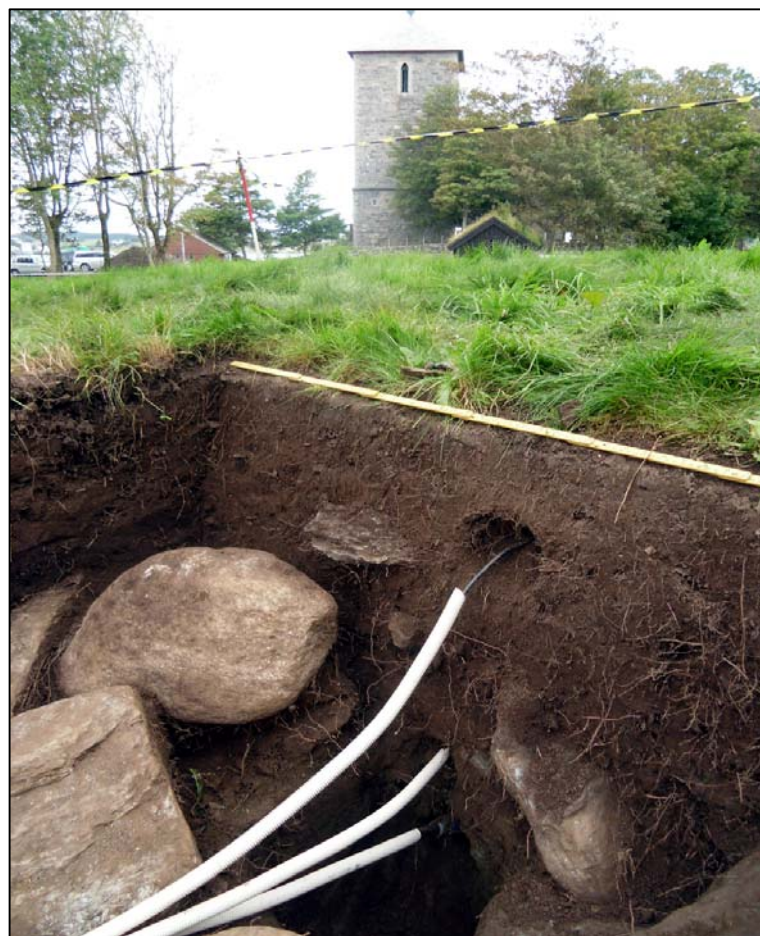
Innstallering av sonder aug 2011 ved Gravhaug

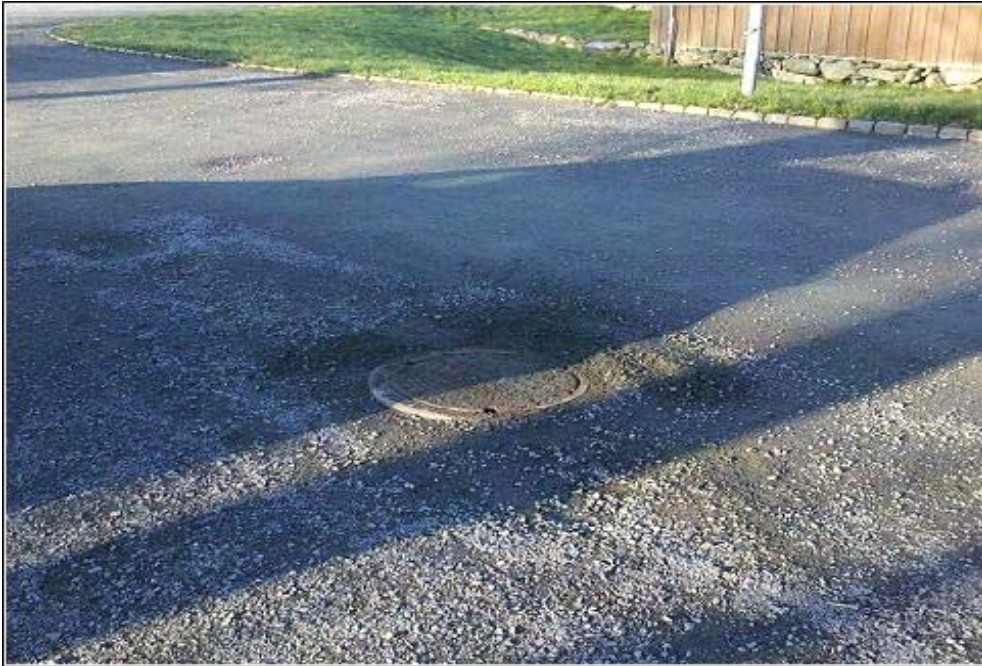
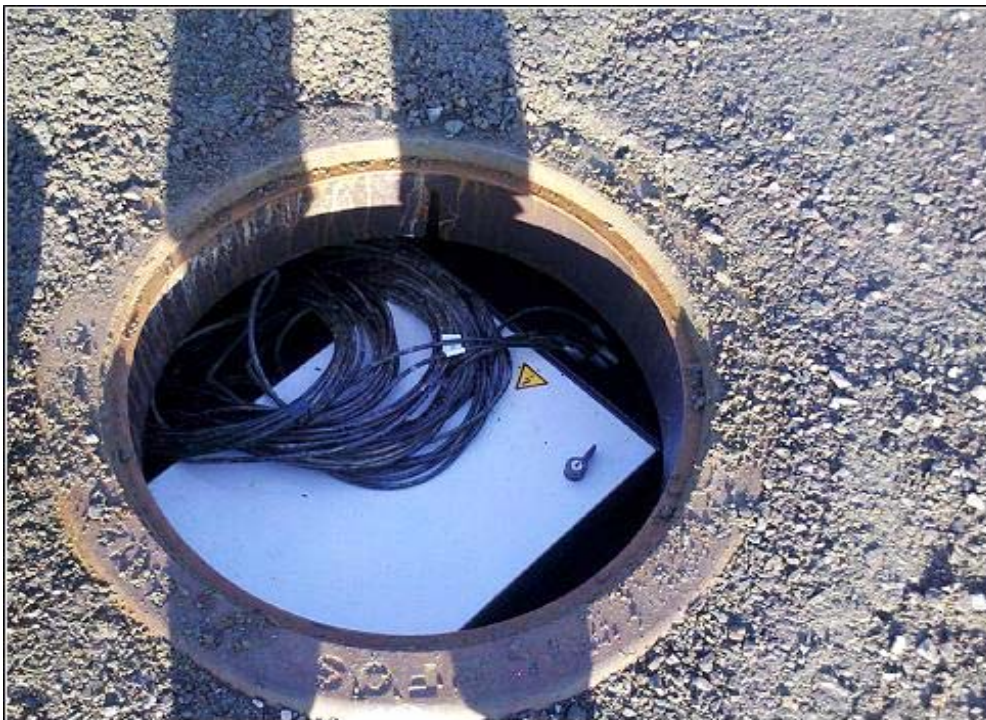
Innstallering av kum med logger ved parkeringsplass
