## HØVÅG KIRKE, LILLESAND

Arkeologisk overvåking i forbindelse med graving for nybygg og arkeologisk etterkontroll av terrengendring

<b>Tittel</b> Høvåg kirke, Lillesand Arkeologisk overvåking i forbindelse med graving for nybygg og arkeologisk etterkontroll av terrengendring	<b>Rapporttype/nummer</b> NIKU Oppdragsrapport 67/2021	<b>Publiseringsdato</b> 08.06.2021
	<b>Prosjektnummer</b> 1021988	<b>Oppdragstidspunkt</b> 19.5.2021
	<b>Forsidebilde</b> Høvåg kirke. Sett mot SSØ. Cf53907_NIKU_891297	
<b>Forfatter(e)</b> Haugesten, Lars	<b>Sider</b> 11	<b>Tilgjengelighet</b> Åpen
	<b>Avdeling</b> Arkeologi

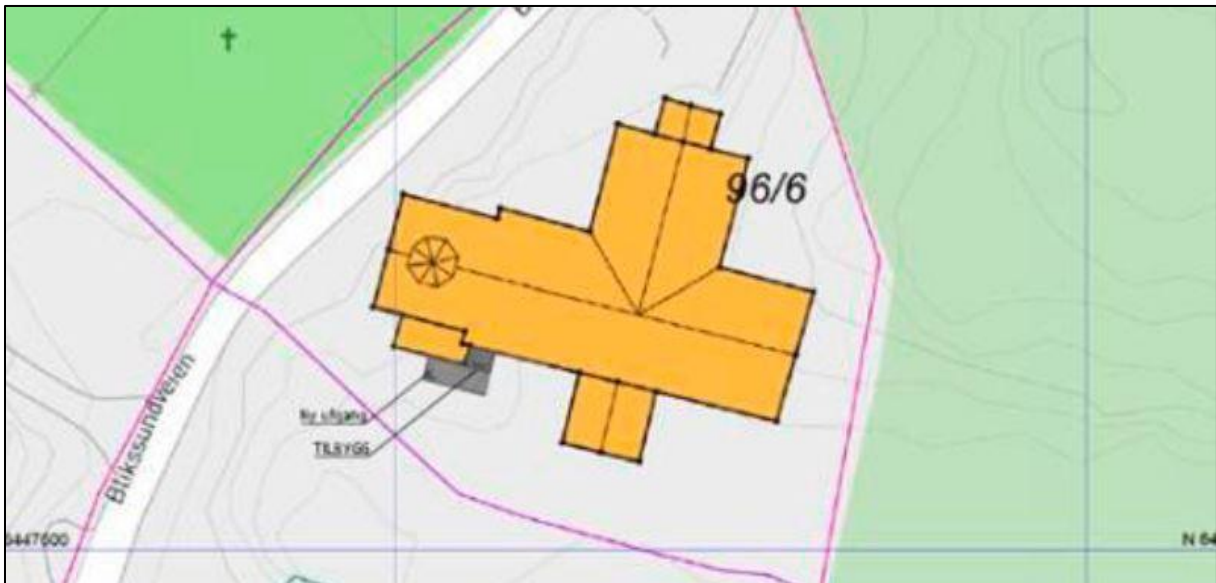
- 1) Tårnrommet i 2.etasje skal utbygges til forsamlingsareal, og dette medfører ny trapp fra 1.etasje og rømningsvei over toalettbygg og til terreng (fig.2). Dette innebærer at det etableres et tilbygg på sørsiden av kirken, mot tilbygg i vest. Totalt blir et areal på 10,2 m<sup>2</sup> berørt. Forlengelse av tilbygg berører et areal på 2 x 1,7 m (3,4 m<sup>2</sup>). Området hvor det etableres støttemur og oppfylt terreng måler 4 x 1,7 m (6,8 m<sup>2</sup>). Terreng skal senkes ca. 30 cm.

**Figur 2. Situasjonsplan med fulgt søknad. Tiltaksområdet markert med grått.**

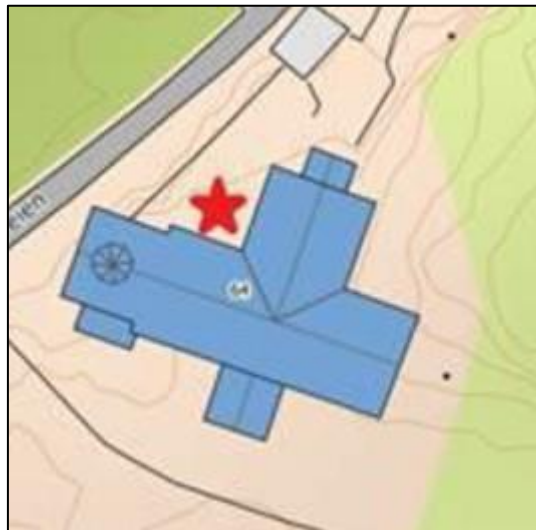
- 2) Tiltaket omfatter senking av terrenget i nordvest-hjørnet av kirken, i hjørnet mellom de to inngangsdørene til kirken, fra den hellelagte stien og inn mot veggen (fig.3). Dette skal forbedre drenering og frilegging av lufteluker. Opprinnelig var det ønskelig å senke terrenget med 30-40 cm, men dette ble endret senere fra tiltakshaver til ca. 20 cm. Området det ble søkt om var ca. 28 m<sup>2</sup> stort.

**Figur 3. Situasjonsplan med fulgt søknad. Tiltaksområdet markert med rød stjerne.**

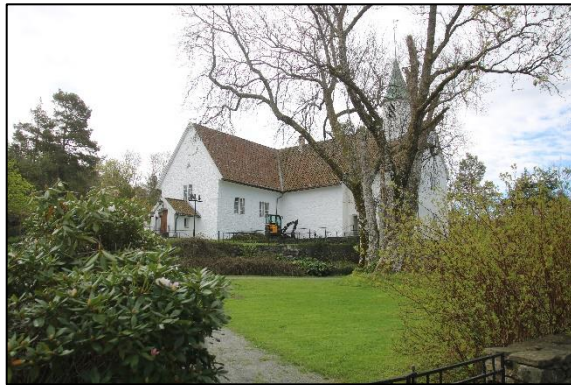
Terrenget ble senket ca. 10-20 cm ved nordvest-hjørnet av kirken (fig.8), og det berørte området (OU3301) målte ca. 26 m<sup>2</sup> (fig.4). Massen (SL3316) som ble fjernet bestod av tørr løs mørkebrun humus med siltblandet fin sand, enkelte små steiner, større steiner og røde teglfragmenter (fig.5). I tillegg ble det delvis avdekket en grøft for overvannsledning. Jorden virket å være påført i nyere tid.

**Figur 2 venstre. Tiltaksområdet OU3301 NV-hjørnet Høvåg kirke. Sett mot SØ. Cf53907\_NIKU\_891299.**  
**Figur 5 høyre. Tiltaksområdet OU3301 NV-hjørnet Høvåg kirke. Sett mot Ø. Cf53907\_NIKU\_891302.**

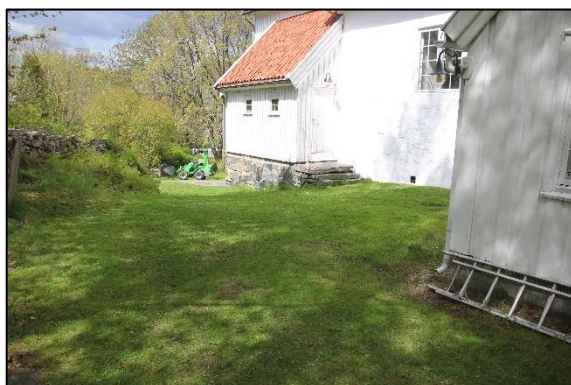
På sørsiden av kirken (fig.8), der hvor tilbygget skulle oppføres, ble et område (OU3317) på ca. 14 m<sup>2</sup> berørt, og terrenget ble senket ca. 0,22-0,38 m (fig.6). En mindre del av det som antas å være grunnfjellet (TB3338) ble avdekket ca. 0,18 m under topp dekke, og det som ble avdekket hadde en utbredelse på ca. 0,5 m<sup>2</sup>. Massen (SL3358) som ble fjernet inneholdt tørr løs mørkebrun humus med siltblandet fin sand, enkelte småstein, større steiner, røde og gule teglfragmenter, store røtter og enkelte røde taksteinsfragmenter (fig.7). I feltet ble det avdekket en grøft for vannledning som var dekket av isopor og gikk i retning VNV-ØSØ. Vannledningen (M3329) ble avdekket ca. 0,38 m under topp gress.

**Figur 6 venstre. Tiltaksområde S-siden av Høvåg kirke før oppstart. Sett mot VNV. Cf53907\_NIKU\_891303.**  
**Figur 7 høyre. Tiltaksområdet OU3317 S-siden av Høvåg kirke. Sett mot NV. Cf53907\_NIKU\_891307.**
