OSLO GATE 1

Arkeologisk undersøkelse ved etablering av
hensettingsplass for brann- og redningstog

Tittel Oslo gate 1 Arkeologisk undersøkelse ved etablering av hensettingsplass for brann- og redningstog	Rapporttype/nummer NIKU Oppdragsrapport 62/2021	Publiseringsdato 13.09.2021
	Prosjektnummer 1021811	Oppdragstidspunkt 09.06.2020– 10.08.2020
	Forsidebilde Oppstart av arbeidet på Spor -1. Det graves inn mot skråningen til sporområdet. Foto: Cf53908_NIKU_10	
Forfatter(e) Hovd, Line	Sider 24	Tilgjengelighet Åpen
	Avdeling Arkeologi

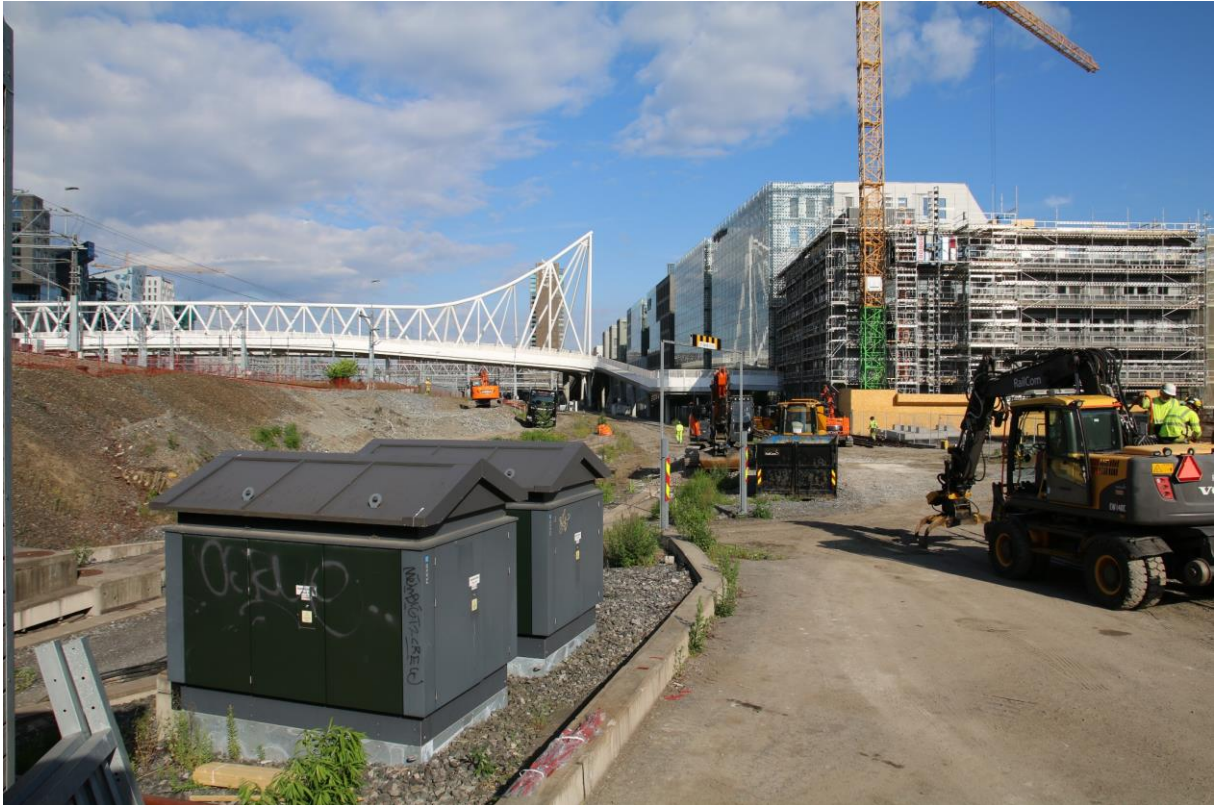
Figur 3: Området for tiltakene før oppstart av gravearbeidene. Sett mot vest. Foto: Cf53908_NIKU_01.

På grunn av tiltaksområdets beliggenhet tett inntil Hovedbanen (se Figur 3 og Figur 4), var det svært viktig at stabiliteten til sporene ble ivaretatt. Gravingen tilknyttet deler av dette tiltaket ble derfor gjennomført seksjonsvis etter anvisning fra Bane NORs geotekniker på stedet. Dette medførte en noe mer begrenset graveperiode i løpet av arbeidsdagen, samt at åpne ferdiggravde sjakter inntil sporområdet ikke kunne stå åpne, men måtte fylles igjen samme dag.

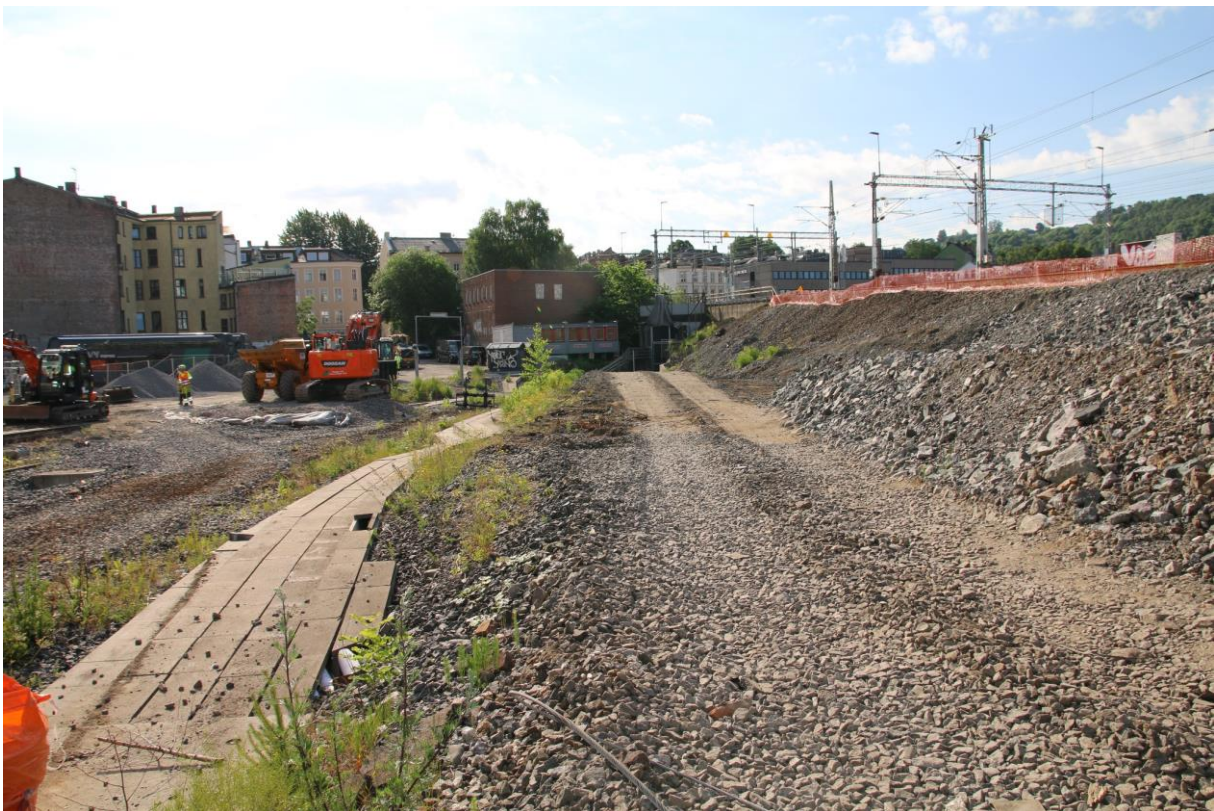
Figur 4: Tiltaksområdet før oppstart av gravearbeidene. Hovedbanen kan sees til høyre på bilde, overfor skråningen. Sett mot øst. Foto: Cf53908_NIKU_05.

Selve gravearbeidet startet ved **byggegrop for fundament til takoverbygg, tiltak 1B**, nord for Hovedbanen (se Figur 4 og Figur 6) den 10.6.2020, med graving seksjonsvis fra vest til øst. Hver seksjon i byggegropen ble gravd til omtrent omsøkte mål, 9,3 meter i bredde med graveskråning i toppen. Gravedybden ble imidlertid noe grunnere i enkelte seksjoner enn den omsøkte på omtrent 1 meter. På grunn av et naturlig hellende terreng, ble det i noen områder kun gravd til omtrent 0,5–0,8 meter under opprinnelig bakkenivå. Det totale graveomfanget ble da omtrent 72 meter i lengde og 8,5–9 meter i bredde, og med den midterste seksjonen noe bredere med 12 m. Her ble også eksisterende kabelføringsvei avdekket mot nord.

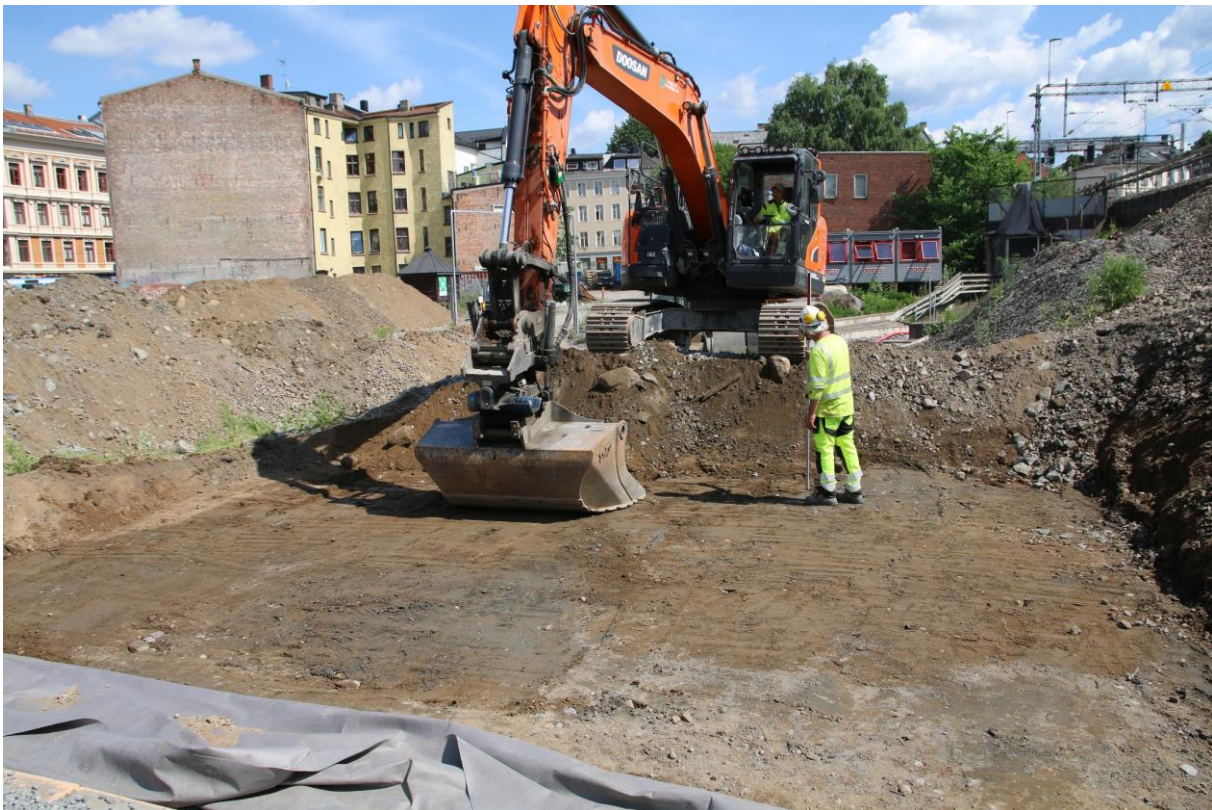
Figur 6: En av seksjonene til byggegrop for takoverbygg på Spor -1 under gravearbeidet. Grå leire kunne observeres under den gule oppfyllingssanden. Sett mot øst. Foto: Cf53908_NIKU_33.

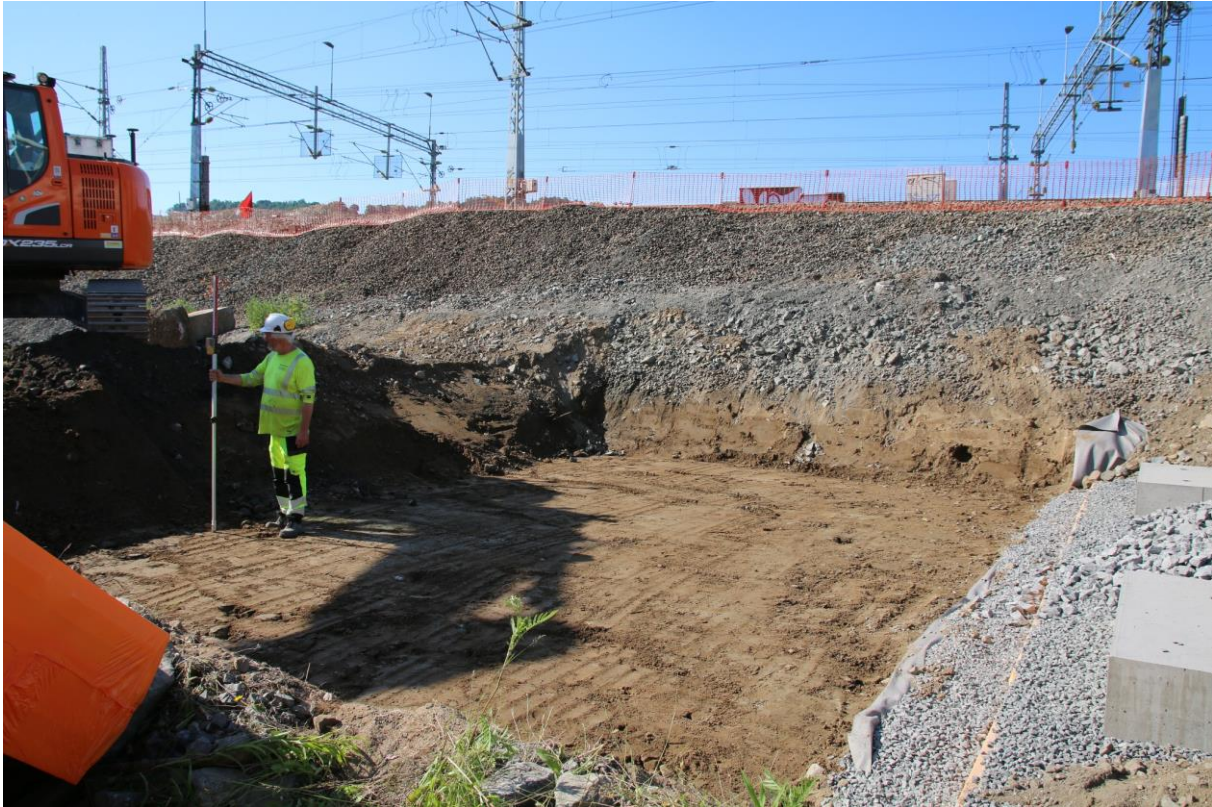
Figur 7: Eksempel på type masser som kunne observeres i området, med den gule sanden synlig i gravskråningen inn mot Hovedbanen. Sett mot sør. Foto: Cf53908_NIKU_30.

Massene i byggegropen bestod av et sjikt med grå stein og grus, for så et sjikt med gul grusholdig sand, med noe mindre stein (se Figur 7). Denne gulen sanden var trolig et resultat av utplanering og oppfylling av området til bruk til jernbanevirksomhet. Grå leire ble avdekket under laget med sand.

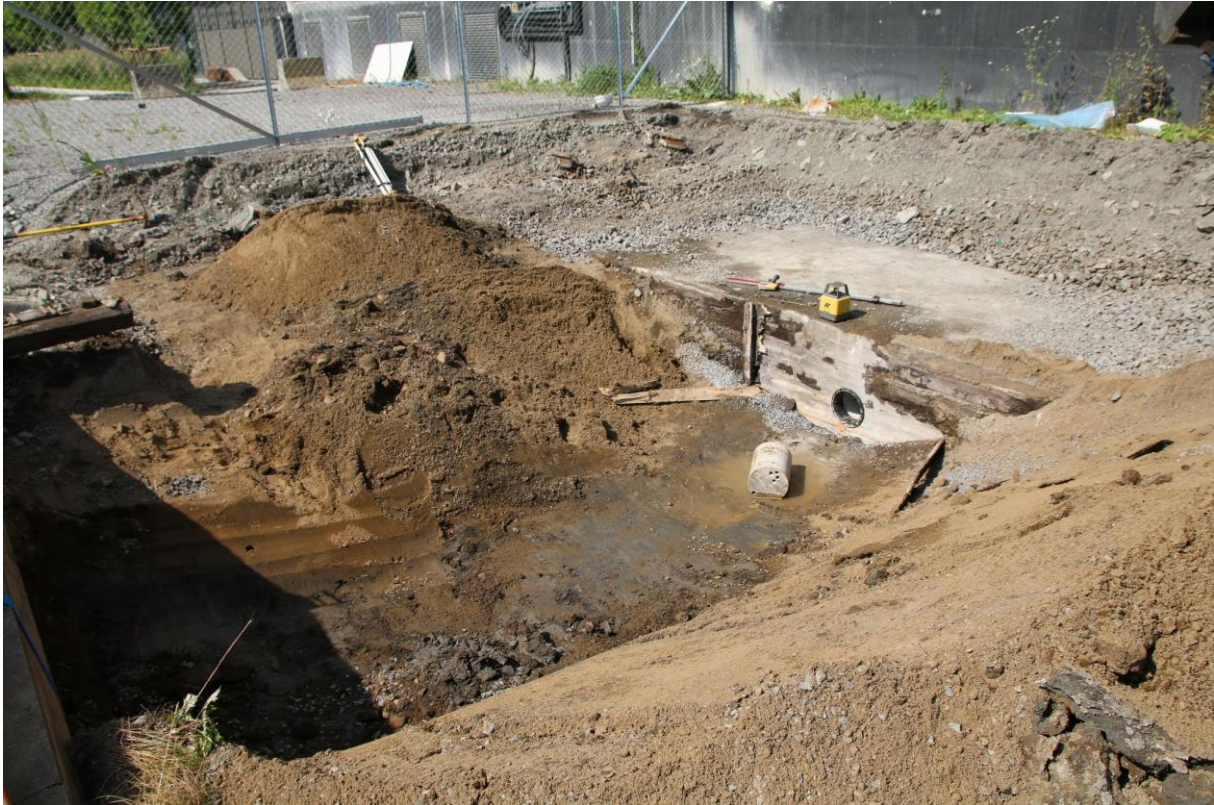
Figur 8: Grøft for overvannsledning lengst nord inn mot kulvert for Hovinbekken, som er synlig på bildet. Sett mot nord. Foto: Cf53908_NIKU_45.

Denne grøftens totale graveomfang ble ca. 30 meter i lengde, og 1–2,5 meter i bredde i toppen av grøften. Grøften var bredest i nord inn mot kulverten for Hovinbekken, der også en sandfangskum ble etablert. For overvannsledningen og påkobling til eksisterende kulvert (Hovinbekken) var gravedybden på omtrent 1–1,5 meter. Sør i grøften ble det etablert en sandfangskum og en overvannskum. Graveomfanget for sandfangskummen gikk ikke ut over selve omfanget til grøften. Overvannskummen hadde et graveomfang på ca. 1,5 x 1,5 meter.

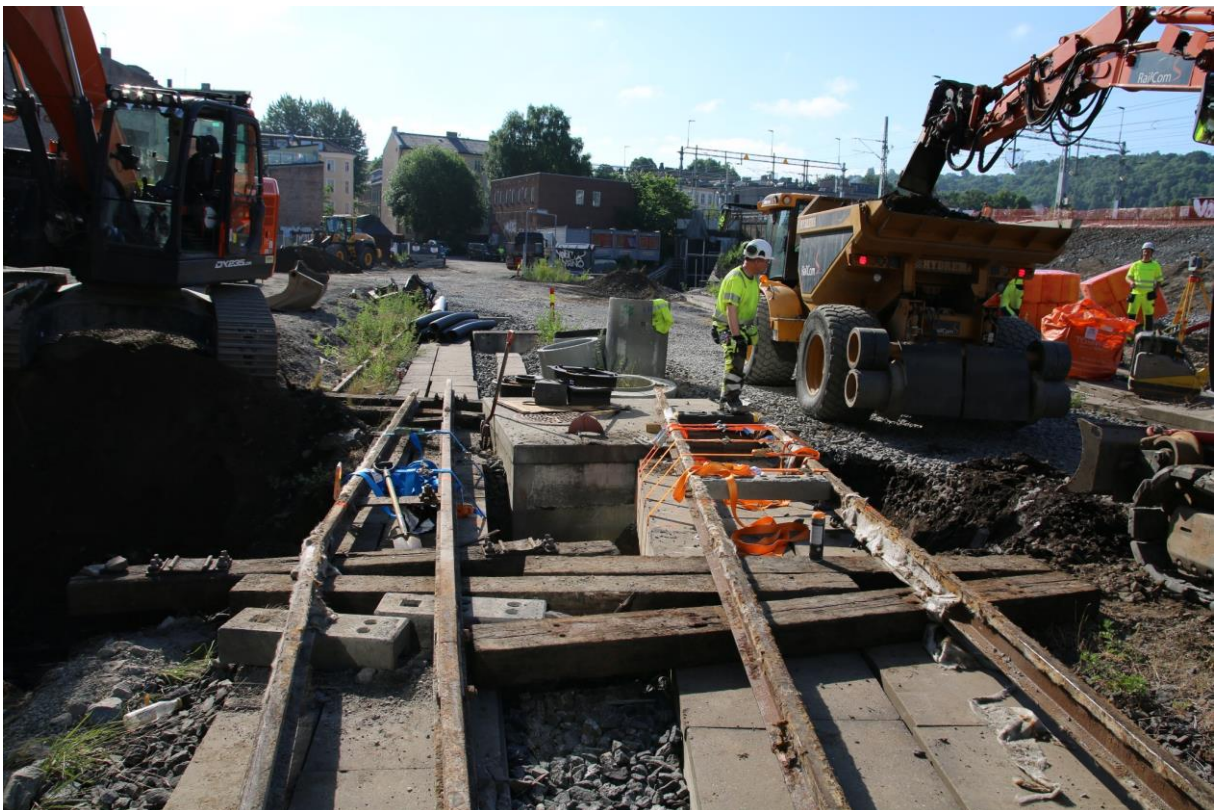
Figur 9: Moderne infrastruktur i form av kabelkanaler i betong gikk på tvers av grøft for overvannsledning. Disse ble stropet og undergravd. Sett mot øst. Foto: Cf53908_NIKU_46.

I grøften bestod massene av samme type som i området for fundamentet til takoverbygget like sør, først et sjikt med grå stein og grus, for så et sjikt med gul grusholdig sand. Grå leire ble påtruffet i partiet som ble eksponert inn mot kulverten til Hovinbekken. Moderne infrastruktur vanskeliggjorde imidlertid gravingen av grøften. Tilgjengeligheten til området ble begrenset, og deretter også den arkeologiske dokumentasjonen (se Figur 9). To kabelkanaler i betong gikk på tvers av traséen for overvannslegningen, på hver side av en eksisterende kum. Rundt denne kummen ble det observert kulturlagsmasser, brun sandholdig silt iblandet små stein og knust teglstein (Figur 5 og Figur 10). På tross av begrenset tilgjengelighet og dokumentasjon, ble det vurdert at dette med høy sannsynlighet var redeponerte kulturlagsmasser fra middelalder, eller kulturlag fra etterreformatorisk tid.

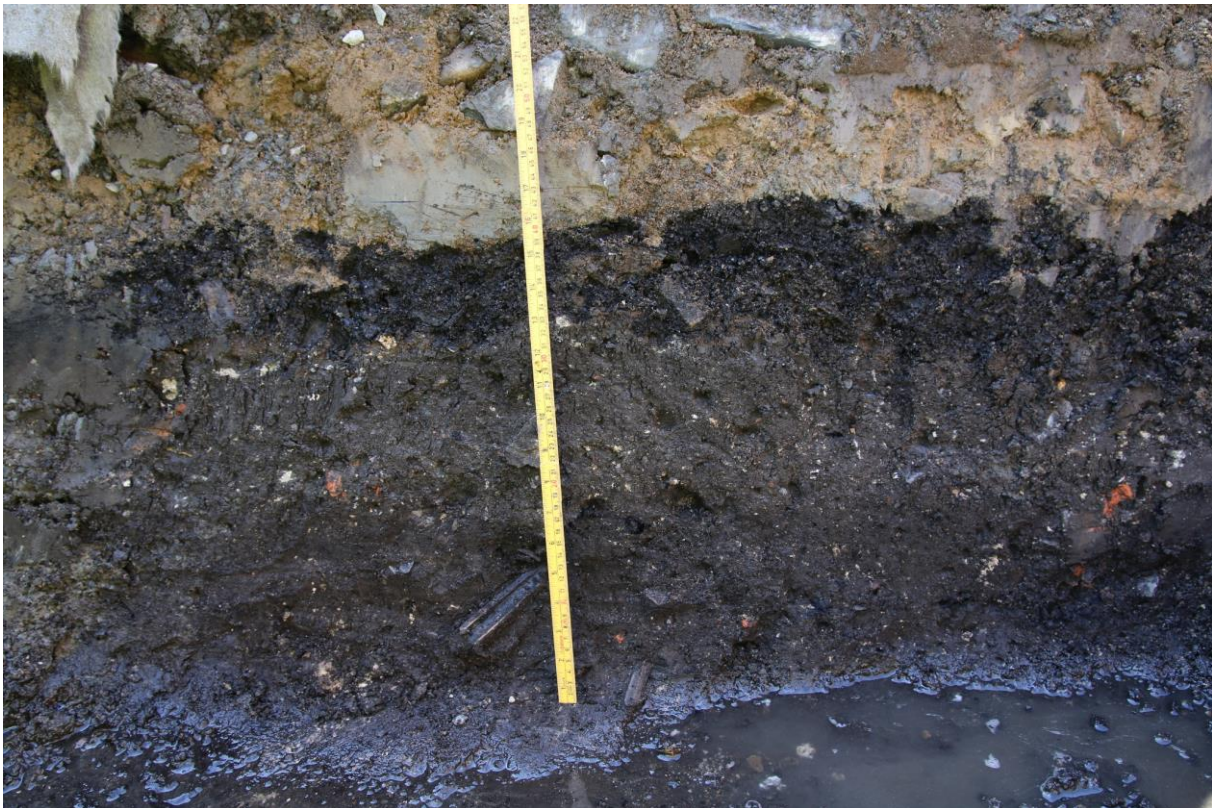
Figur 10: Mulige etterreformatoriske eller omrotete og redeponerte kulturlagsmasser fra middelalder. Sett mot vest. Foto: Cf53908_NIKU_60.

det derfor en mulighet for at det kunne påtreffes intakte kulturminner fra middelalder. Det ble ved nedsetting av en sandfangskum påvist kulturlag, men det anses som sannsynlig at disse lagene er fra etterreformatorisk tid, eventuelt omrotete og redeponert kulturlag fra middelalder. Ut over dette berørte de ulike tiltakene kun moderne påførte og omrotete masser. Problemstillingene skissert innledningsvis lot seg ikke besvare. Det ble ikke avdekket sikre automatisk fredete kulturminner i forbindelse med arbeidet tilknyttet tiltaket.
