Oppdrag: Vågsallmenningen 16, Bergen, Hordaland. Arkeologisk tilsyn med gravearbeid for reparasjon av vannledning.

**Oppdragsreferanse: RA-sak 15/00238
NIKU prosjektnummer: 1020447**

NOTAT FRA ARKEOLOGISK TILSYN MED GRAVEARBEID VED VÅGSALLMENNING 16, BERGEN

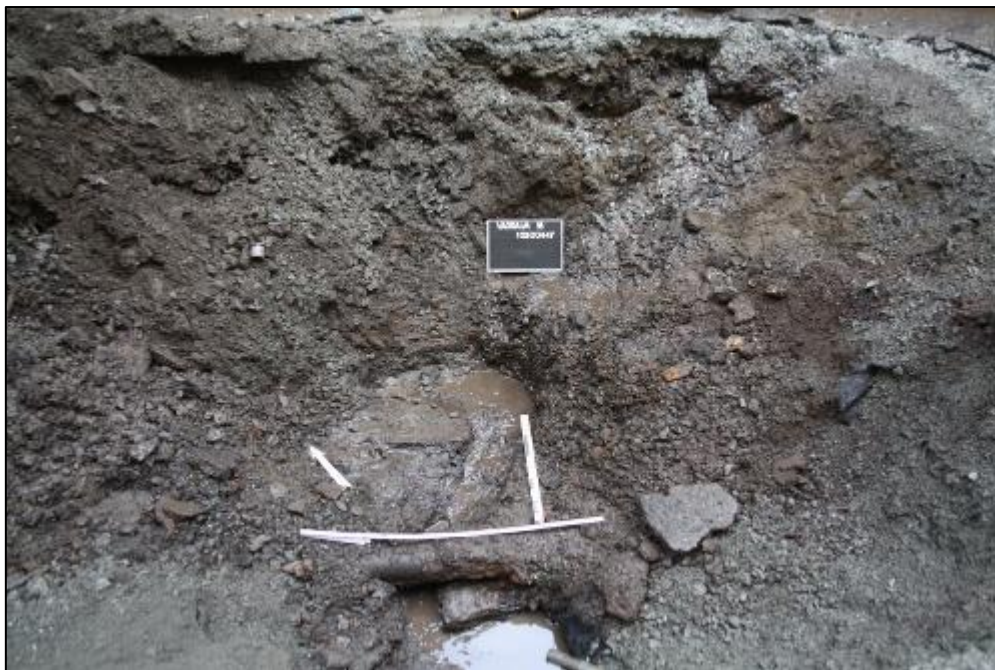
**Figur 1: Bunn og NØ-side i ferdig gravd grøft. I bunnen sees omtalte treplanker.
Foto: niku_ark_328124)**

Lagstratigrafi og nivå for treplanker samsvarer godt med funn gjort ved to tidligere grunnboringer for miljøbrønner NKMB5 i Bankgaten (Dunlop 2011) og VMB01 i krysset Skostredet/Bankgaten (Dunlop 2013). Treplankene tolkes som et eldre gatedekke. Ved de to nevnte borepunktene er det funnet treverk og stokker i nivåer fra 1,2 m (Skostredet) og 2-3 m dybde (Bankgaten/Vågsallmenningen), og dette kan sammen trolig tolkes som en eller flere større trekonstruksjon etablert med støttefunksjon ved utbygging/utfylling av den indre Vågsbunnen. I VMB01 er sikre middelalderske kulturlag dokumentert ved 2,4 m dybde (Dunlop 2013).

Ved tilbakefylling av grøften er det rundt vannledning fylt noe sand som opprinnelig. På planker og kulturlag er det først lagt fiberduk, deretter fylt med stedlige masser opp til nivå over kulturlag. Fra ca. 0,7 m dybde er det fylt med sand, kornstørrelse 0-32 mm, deretter grus. Gjenfyllingsmetode er klarert med Riksantikvaren.

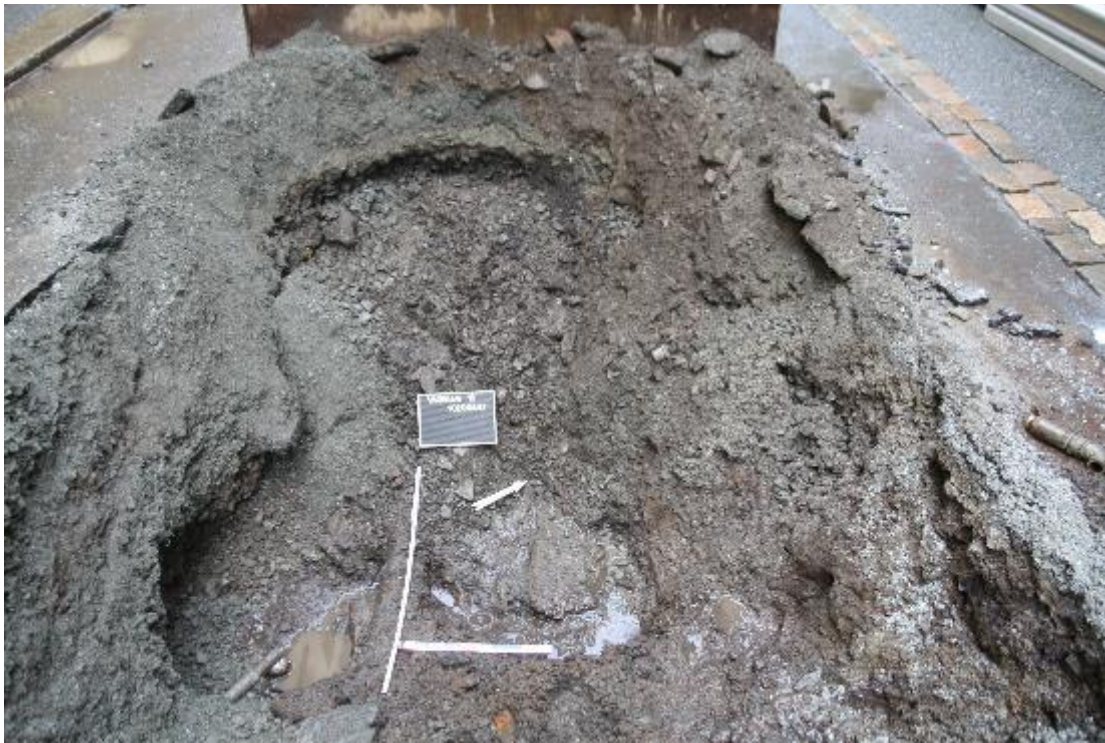
Figur 3: niku_ark_328121

Bilde nr.	Bilde dato	Motiv 1	Motiv 2	Sett mot	Fotograf
niku_ark_328121	10.02.2015 14:47:44	Oversiktsbilde åpen grøft	Planke midt i bilde	VNV	KLO
niku_ark_328122	10.02.2015 14:48:45	Grøfteprofil mot Bankgaten 6	Planke midt i bilde	NNØ	KLO
niku_ark_328123	10.02.2015 14:50:09	Nærbilde av planke i bunn av grøft		NNØ	KLO
niku_ark_328124	10.02.2015 14:52:24	Oversiktsbilde åpen grøft		SSV	KLO
