TA 2019/11 ERLING SKAKKES GATE 1, TRONDHEIM

Avklarende arkeologisk forundersøkelse i forbindelse med søknad
om etablering av lysgraver

Tittel TA 2019/11 Erling Skakkes gate 1, Trondheim Avklarende arkeologisk forundersøkelse i forbindelse med søknad om etablering av lysgraver	Rapporttype/nummer NIKU Oppdragsrapport 94/2020	Publiseringsdato 09.10.2020
	Prosjektnummer 1021563	Oppdragstidspunkt 29.05 og 31.05.2019
	Forsidebilde Fasadetegning sør og grunnplan, Bergersen Arkitekter AS	
Forfatter(e) Synne Husby Rostad	Sider 12	Tilgjengelighet Åpen
	Avdeling Arkeologi

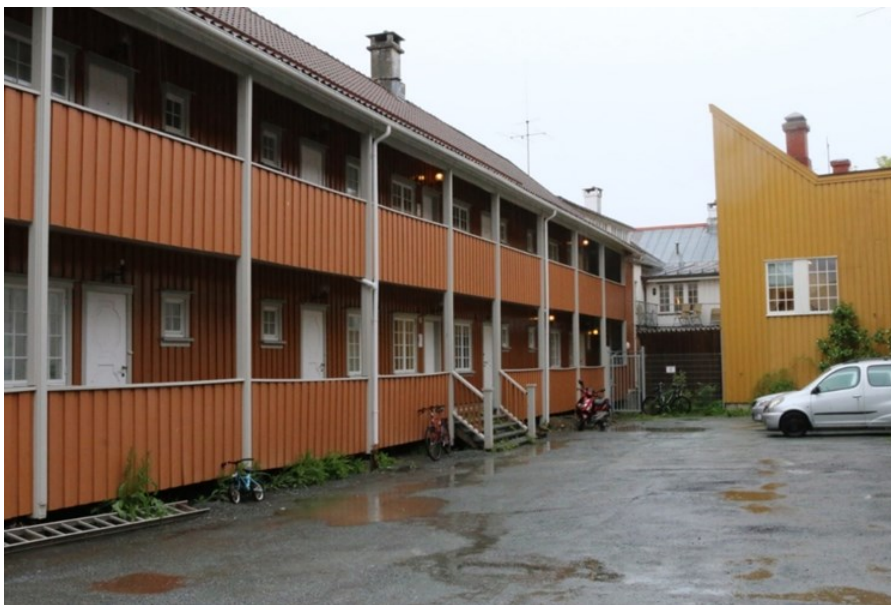
Figur 1. Bygningsfasade mot bakgård, Erling Skakkes gate 1. Da63283_09.

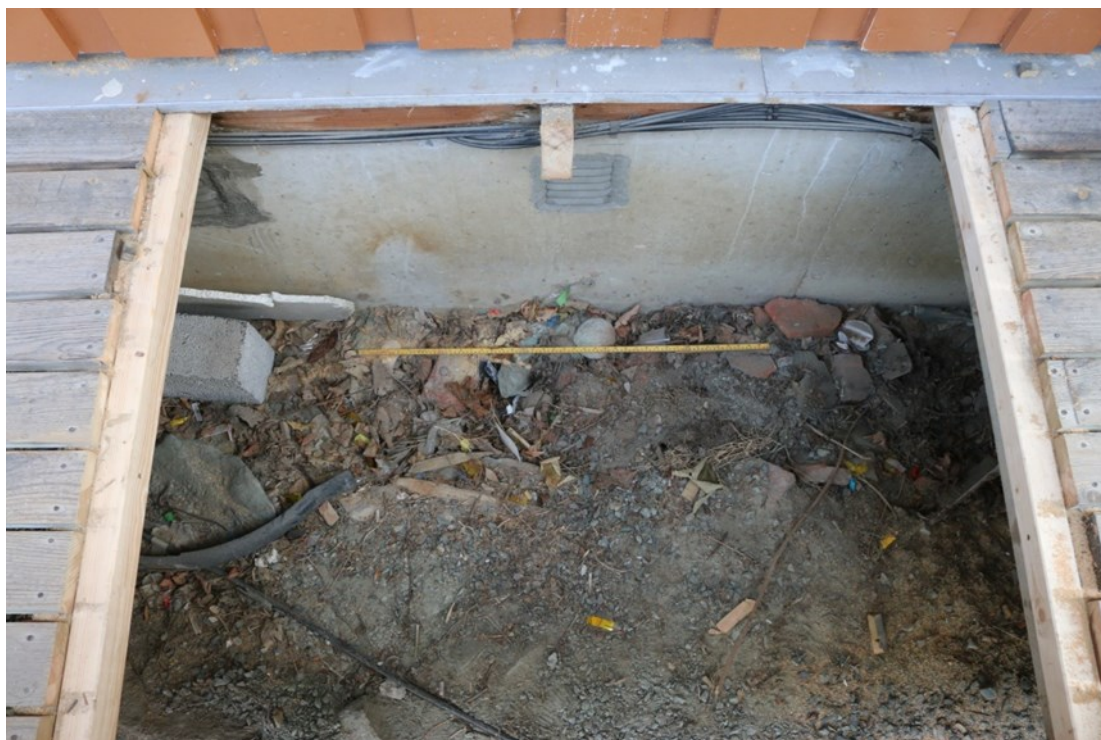
Figur 4. Kutt gjennom svalgangsdekket som viser undersøkelsesområdet. Da63283_NIKU_01.

Påvisningshullet ble gravd på samme sted som den tiltenkte dobbelysgraven. Hullet under svalgangdekket ble håndgravd med spade og målte 1 x 3 m og gravedybden var 1 m, se fig. 4 og 5. Gravearbeidet ble gjennomført av en arkeolog i felt i løpet av to dager i perioden 29.05 og 31.05.2019. Det ble spadd ut ca. 3 m³ masse som besto utelukkende av moderne søppel og moderne og etterreformatorisk bygg- og rivningsavfall.

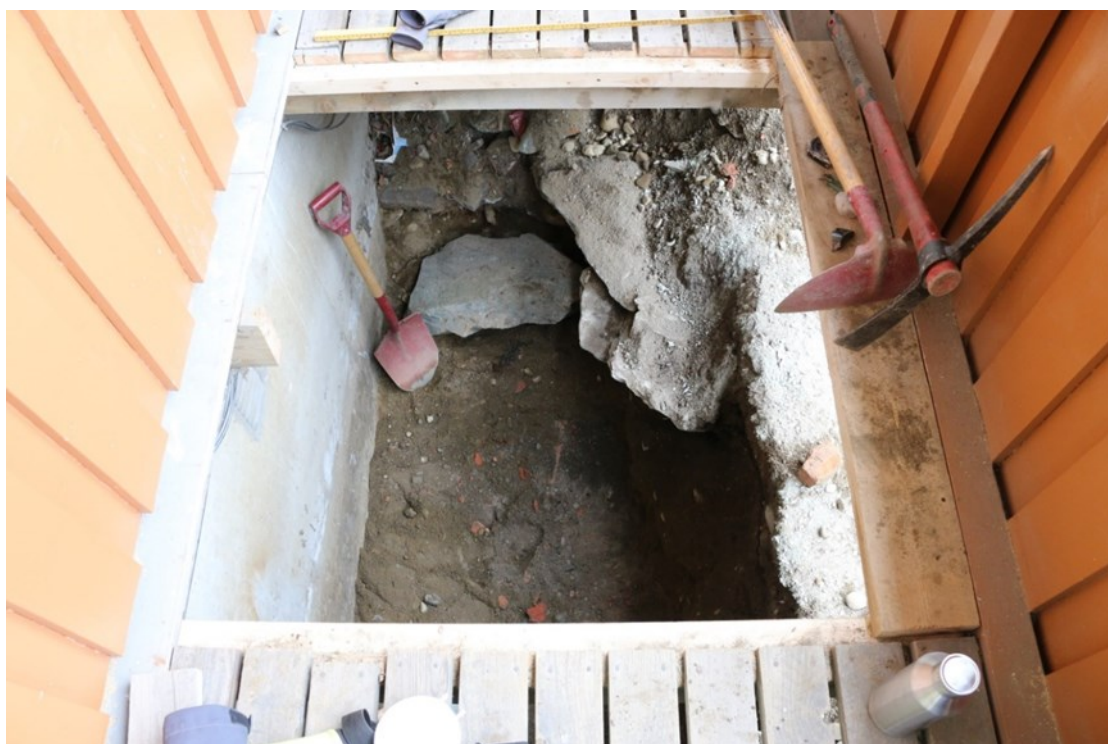
Figur 5. Påvisningshull. Det ble spadd ut ca. 3 m³ masse. Da63283_NIKU_02.

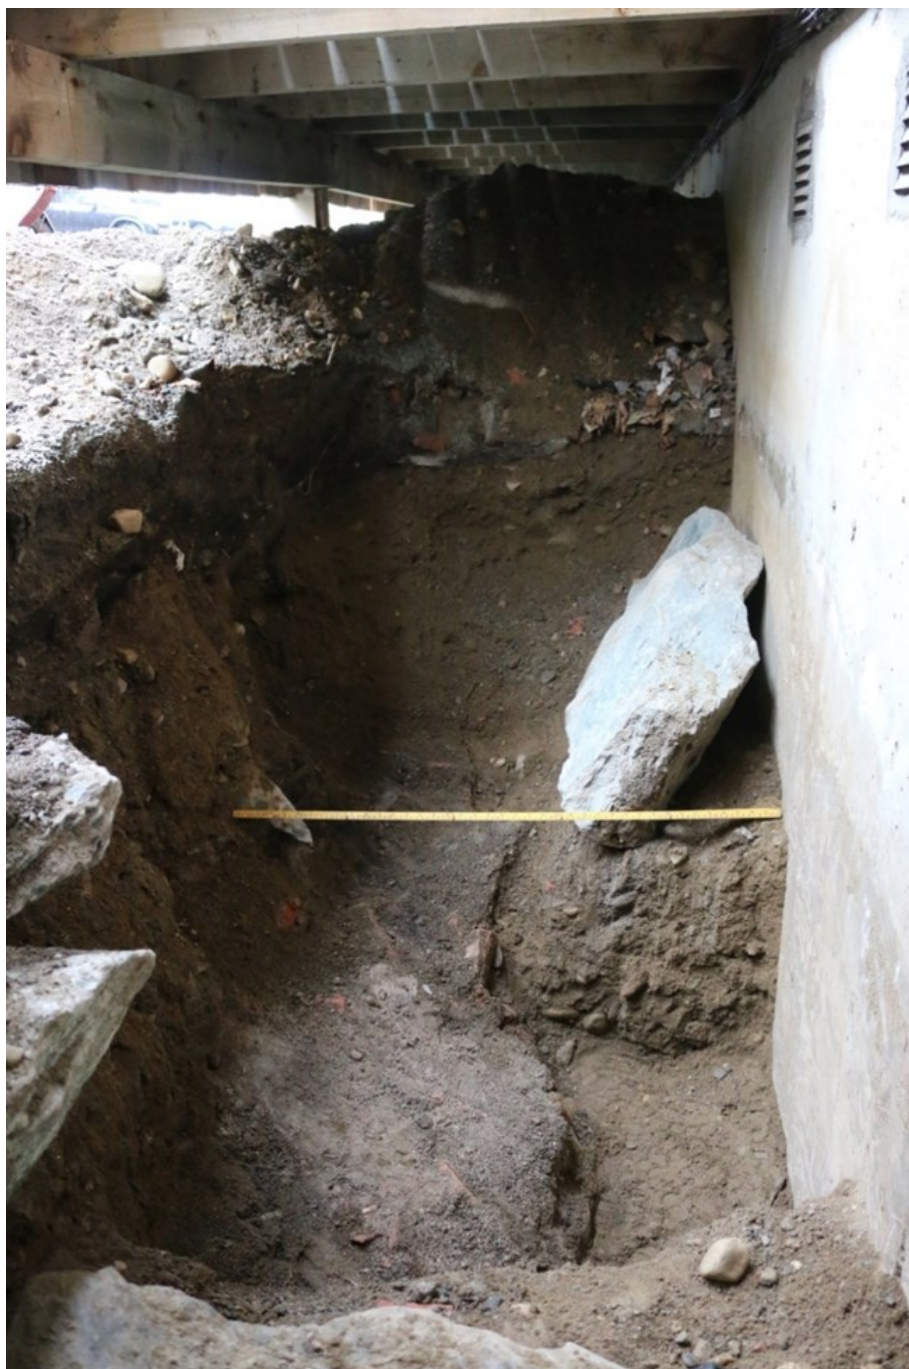
**Figur 6. Ferdiggravd påvisningshull. Til høyre: Brungrå sandgrus i byggegropa til kjeller. Mørkere sandlag midt i bildet er blandet etterreformatorisk søppel og rivningsmasser som har vært blandet med den oppgravde massen i påvisningshullet. Med 1 m målestokk.
Da63283_NIKU_04.**

Graveforholdene på stedet var noe ustabile. Massene i påvisningshullet nærmest kjelleren besto, som forventet, av løs, uorganisk sand med store steiner i tillegg til en god del moderne søppel. Bygget har en byggegrop på minst 40-60 cm, som består av sandgrus (fig. 6). Det ble ikke påtruffet fastere kulturlag før 1 m ned i undergrunnen og da som en stripe beliggende ca. 50 cm utfra kjellermuren (fig. 7). Den skrånende profilen i sør viste 20-25 cm med moderne fyllmasser i toppen over mørkere gråsvart sand med teglbiter. Videre nedover ca. 40-50 cm med gul avrettingssand som ligger over mørkgrå omrotet sand og stein. Graveskråningen i sør var svært ustabil, for å unngå ras nedover i hullet ble det ikke forsøkt å rette opp den skrånende profilen. Alt av keramikk og glass som ble funnet hadde en moderne eller etterreformatorisk datering. Det ble ikke observert kulturlag eller funn av middelaldersk karakter.

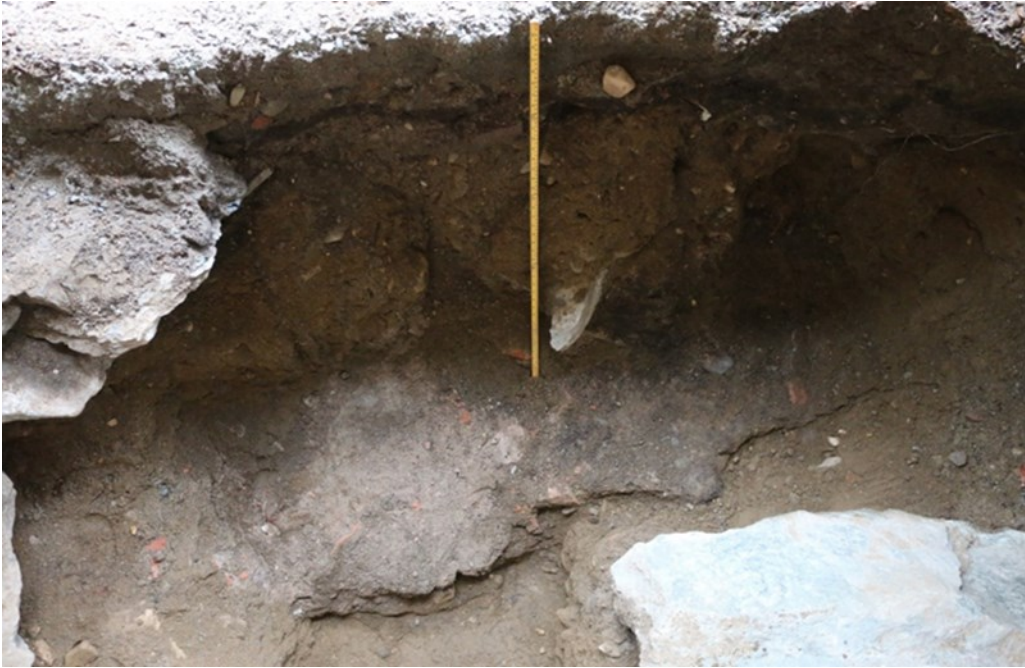
Figur 7. Profil sett mot S. Området som befinner seg utenfor den tiltenkte etableringen av lysgraver viser moderne løsmasser i toppen og hellende skråning med etterreformatorisk kulturlag. Da63283_NIKU_08.
