# TA 2021/11 NIDAROS DOMKIRKE, TRONDHEIM

Nidaros domkirke, slutføring av sikringstiltak

| Tittel<br>TA 2021/11 Nidaros Domkirke, Trondheim<br>Nidaros domkirke, slutføring av sikringstiltak | Rapporttype/nummer<br>NIKU Oppdragsrapport 72/2022 | Publiseringsdato<br>16.06.2022 |

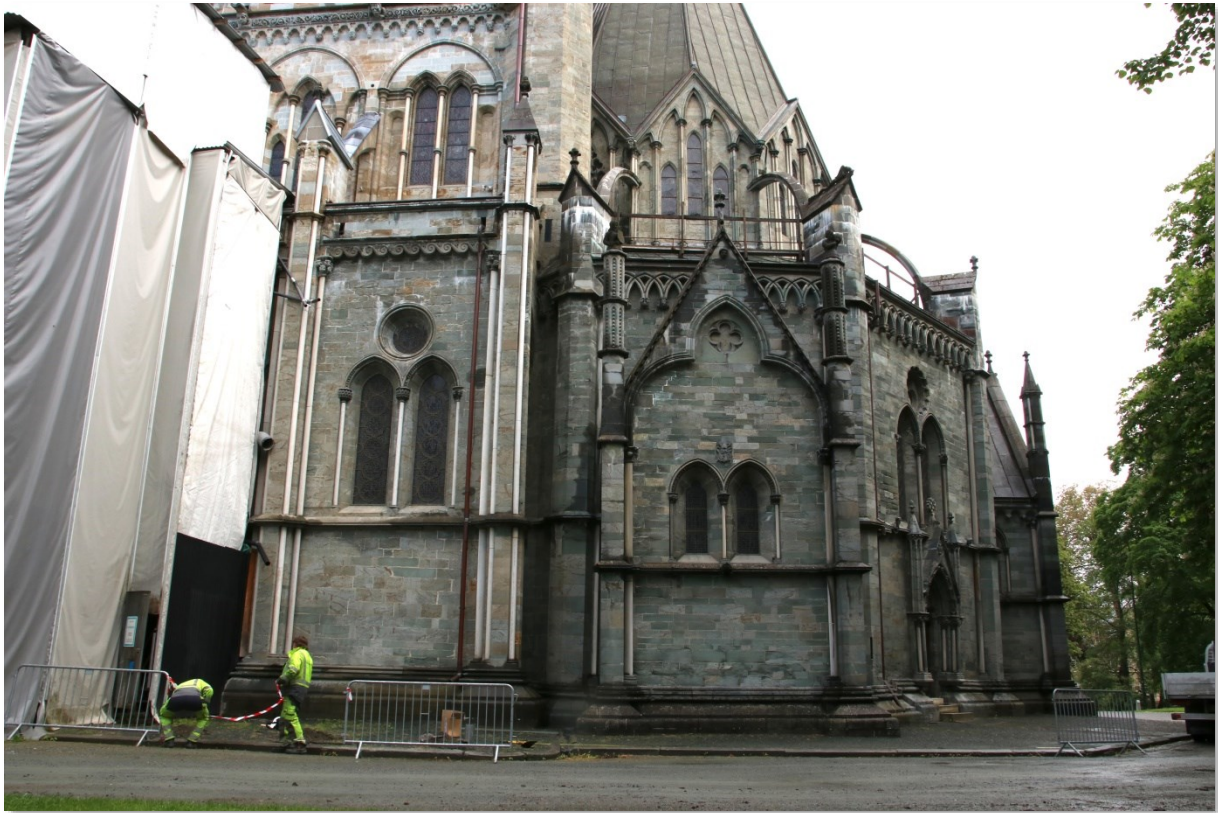
**Figur 3. Graving for fundament ved Kongeinngangen i sør.**

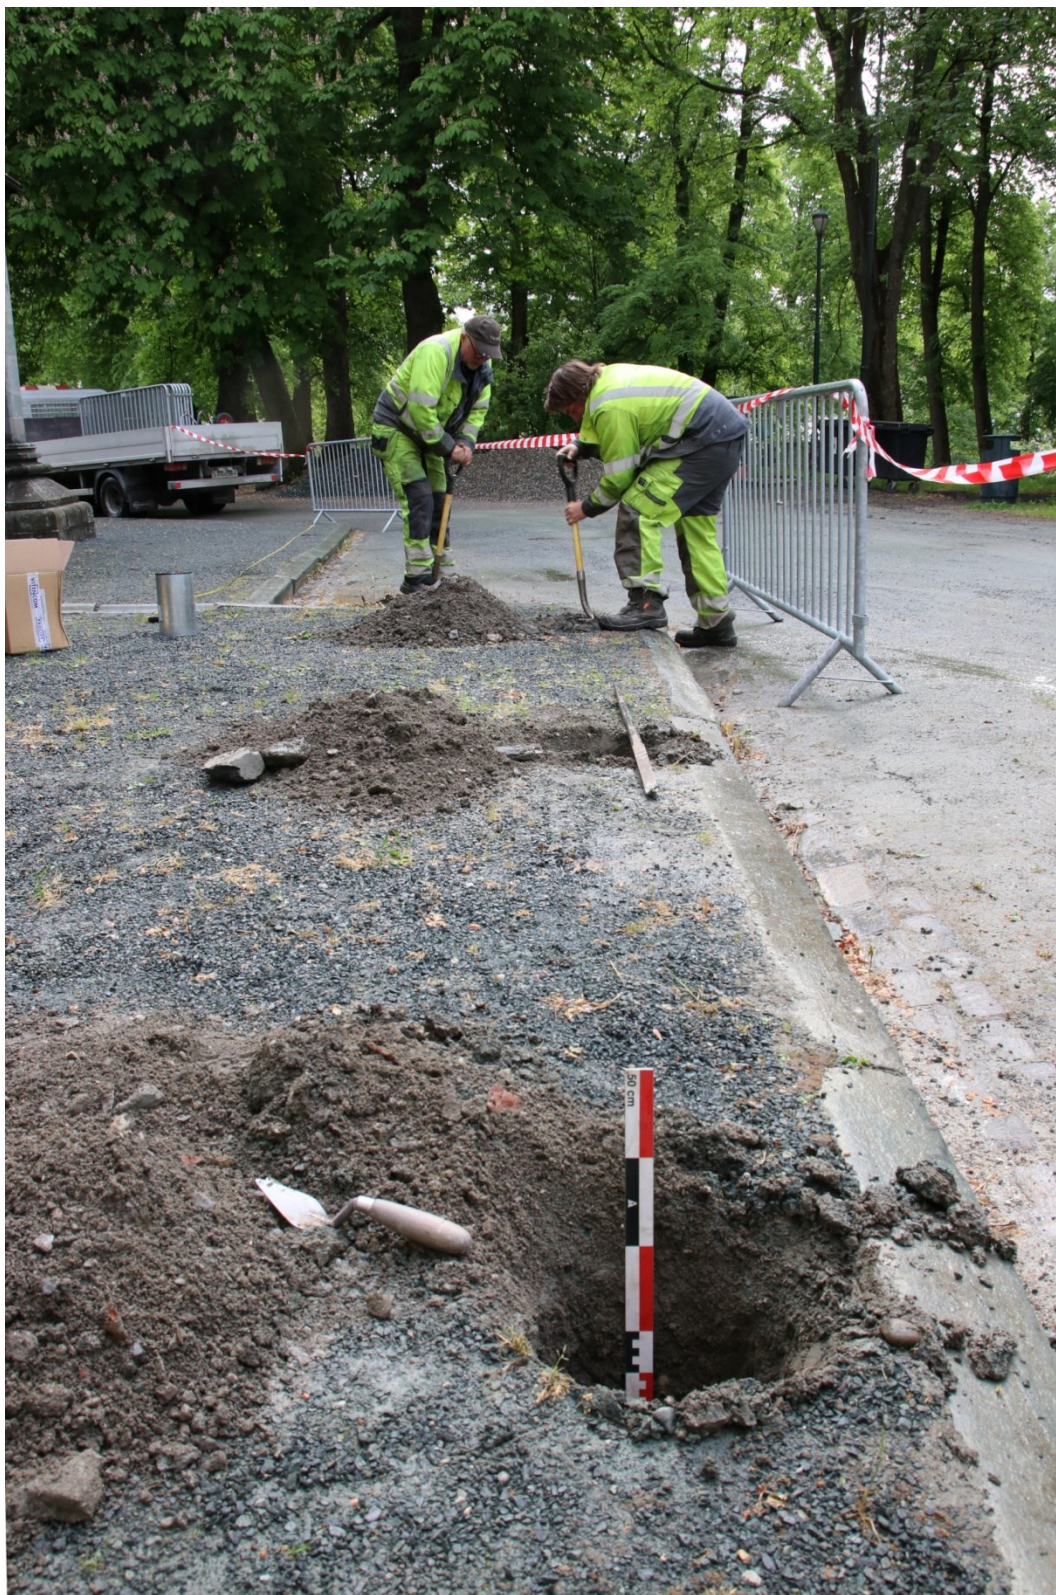
Hullene målte 0,4 x 0,4 m og det ble gravd i 0,4 meters dybde. Den arkeologiske overvåkingen viste at tiltaket hadde ingen direkte berøring av automatisk fredete kulturlag. Hullene hadde ingen påvisning av kulturlag, og det ble heller ikke gjort funn av middelaldersk karakter. Hull nummer 27 langs nordfasaden hadde påvisning av noen få menneskebein (løsfunn) (fig. 5). Skjelettmaterialet ble gjenbegravd i kanten av samme gravehull. Hullene inneholdt moderne grus og utfyllingsmasser som

**Figur 4. Ferdig gravd hull ved Kongeinngangen, som viser tiltakets gravedybde rundt 0,4 m. Det ble registrert kun moderne løsmasser.**

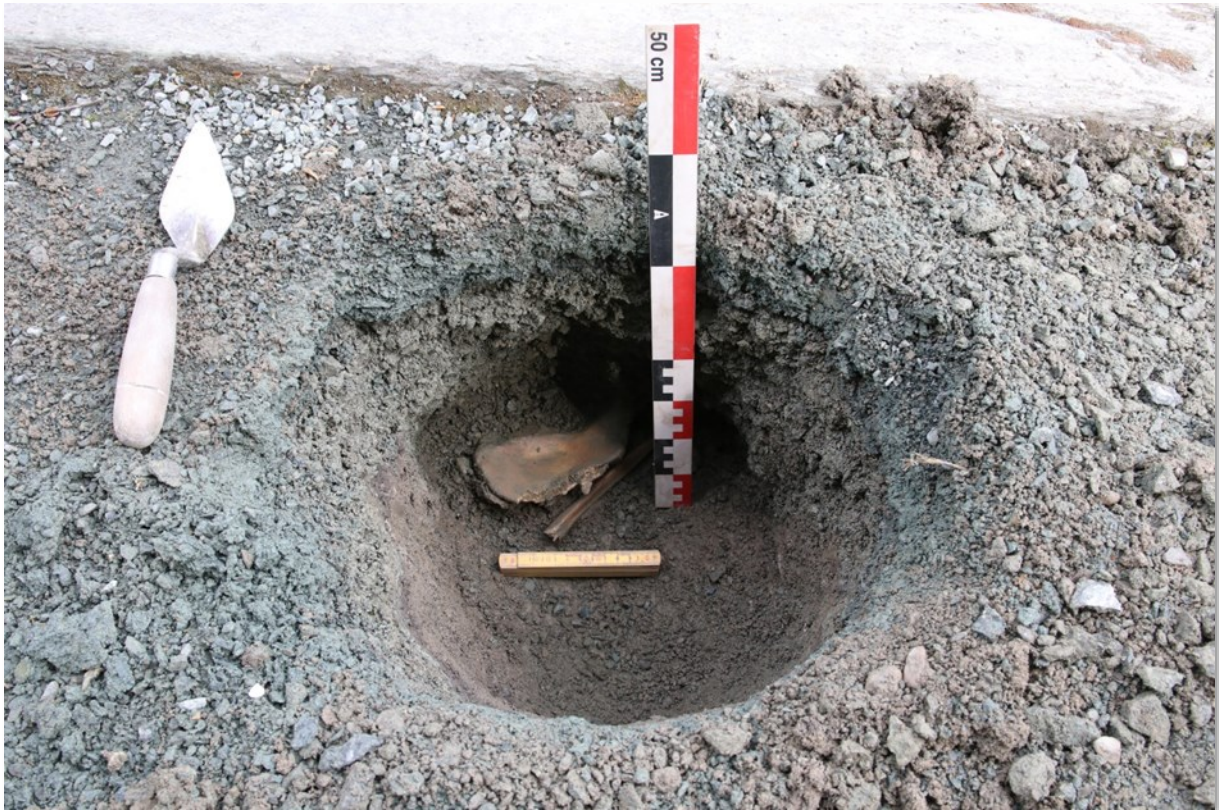
**Figur 5. Påvisning av ikke-artikulerte menneskebein (løsfunn utenfor gravkontekst) i hull 27 langs fasaden i nord. Skjelettmaterialiet ble gjenbegravd i kanten av samme hull, før nedsettingen av pullert. Massen i hullet kan beskrives som forstyrret kirkegårdsjord blandet med moderne sandgrus.**

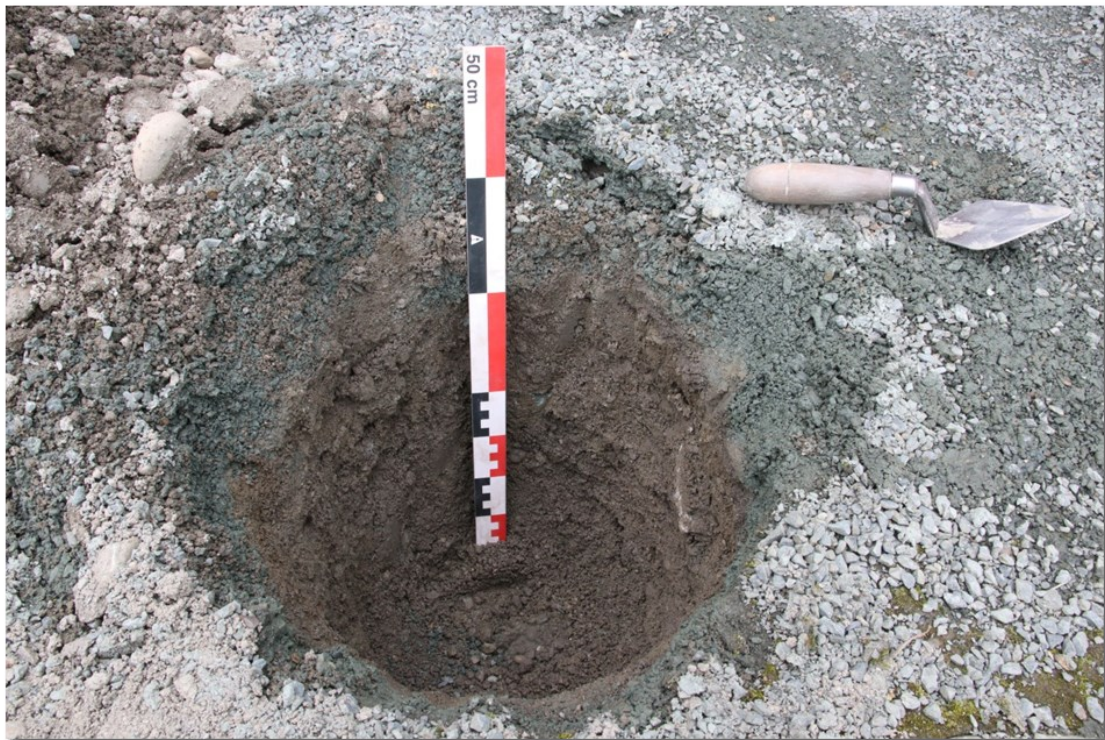
bestod av gråbeige, løs sandgrus med småstein, noe teglfragmenter og noen få rustne spiker/metallfragmenter.

**Figur 6. Alle gravehullene hadde kun moderne sand og grus i de øverste 0,4 m.**
