TA 2021/12 SKANSEN HOLDEPLASS

Arkeologisk etterkontroll ifm. graving for etablering av ny plattform ved Skansen holdeplass, Trondheim

Tittel TA 2021/12 SKANSEN HOLDEPLASS Arkeologisk etterkontroll ifm. graving for etablering av ny plattform ved Skansen holdeplass, Trondheim	Rapporttype/nummer NIKU Rapport 156	Publiseringsdato 15.12.2022
	Prosjektnummer 1022014	Sider 13
	Avdeling Arkeologi	Tilgjengelighet Åpen
Forfatter(e) Rostad, Synne Husby	ISSN 2703-7797 ISBN 978-82-8101-303-2	Oppdragstidspunkt / periode utført 27.05.2021 – 25.06.2021
	Forsidebilde Skansen holdeplass, sett mot NØ. Foto: NIKU

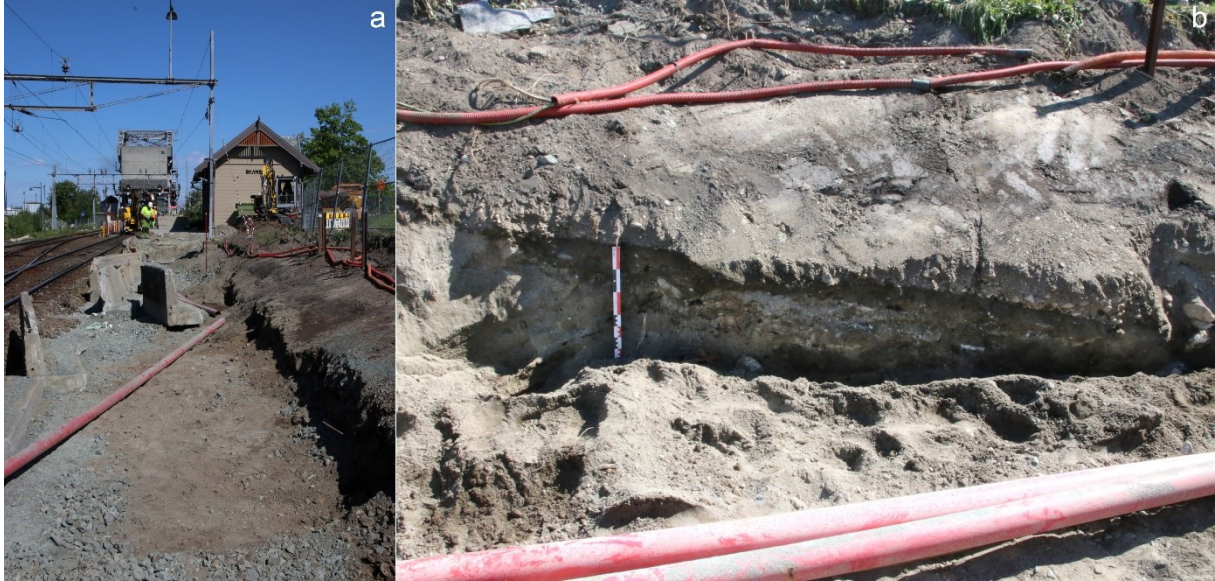
En NV-SØ-gående jordprofil ble undersøkt vest for stasjonsbygget (figur 3a). Det ble registrert et ca. 0,4 m tykt forstyrret nivå av kulturlag, bestående av sannsynligvis etterreformatorisk til moderne (1800-talls) gråbeige sand med småstein (figur 3b). I samme område ble det registrert treverksrester (plankebord, stokk etc.) og stein med mørtel og en 0,5 m bred grop/nedgravning. Laget lå over naturlig undergrunn (sand), der sanden lå på nivå med dagens jernbanespor, ca. 1,5 m under gangveien ovenfor. Profilen hadde moderne forstyrrelser i forbindelse med jernbaneutbygging, og senere aktivitet ved Skansevollene, Kongens bastion.

Figur 3. a: Jordprofil vest for stasjonsbygg. Bildet er tatt mot NØ. b. Profil med kulturlag på nordsiden av gangveg. Med 0,5 m målestokk. Foto: NIKU.

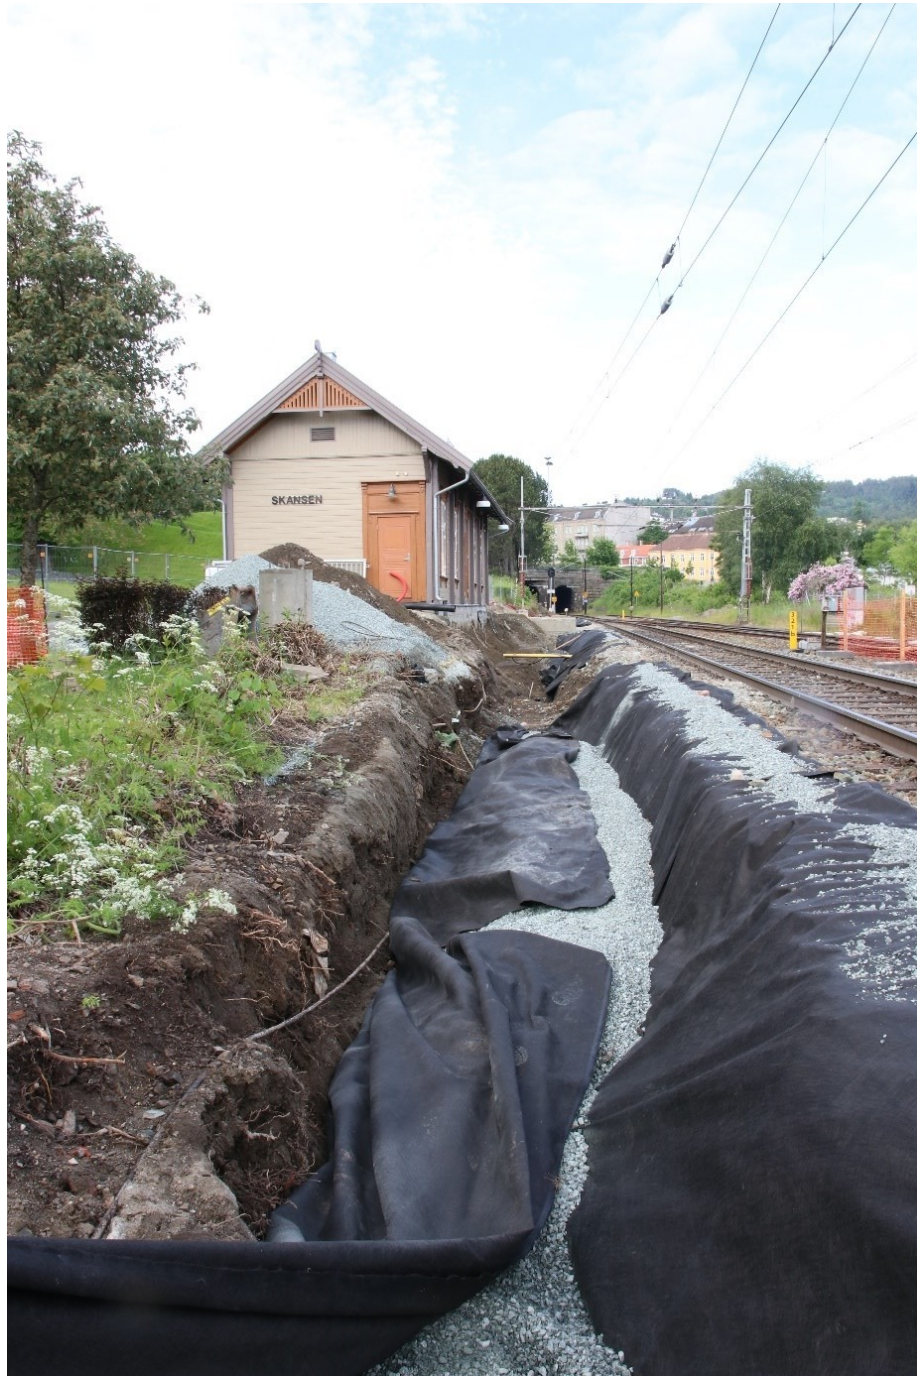
En NV-SØ-gående jordprofil ble også undersøkt øst for stasjonsbygget (figur 4). Det ble registrert kulturlag i 1-1,6 m tykkelse, bestående av etterreformatorisk og moderne utfylling (figur 5a-b). Laget/utfyllingen var synlig i hele profilens lengde. Det ble observert mengder med tegl, aske, glass, jern og treverk. Det var ingen observasjoner av naturlig undergrunn på dette nivået. De moderne utfyllingene kan settes i sammenheng med utbyggingen av jernbanen og planeringen av stasjonsområdet i moderne tid.

Figur 4. Gravid område øst for stasjonsbygg. Bildet er tatt mot SV. Foto: NIKU.

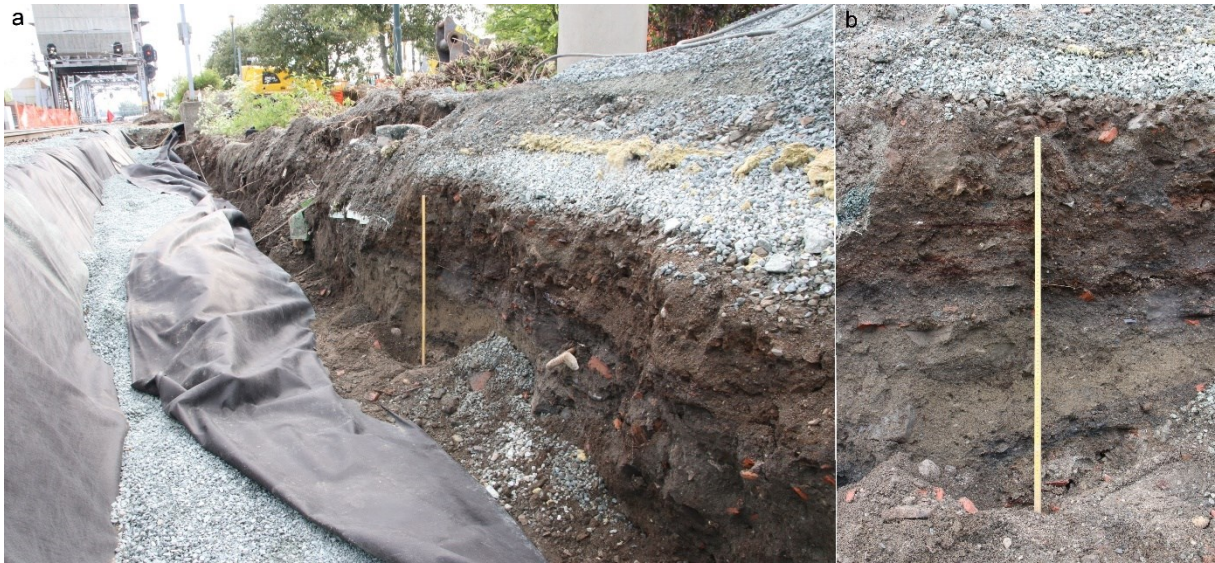
Figur 5. a: Jordprofil øst for stasjonsbygg. Bildet er tatt mot NØ. Med 1 m målestokk. b. Profil med kulturlag/utfylling på nordsiden av gangveg. Med 1,0 m målestokk. Foto: NIKU.

Den arkeologiske etterkontrollen av gravingen nær Skansevollen og ved dagens jernbanestasjon viste utelukkende moderne forstyrrelser og utfyllinger på begge sider av stasjonsbygget. Tiltaket berørte ikke automatisk fredete kulturlag. Topp naturlig undergrunn ble ikke registrert, men det var observasjoner av forstyrret naturlig undergrunn, ca. på nivå med dagens jernbanespor (4,0 moh.). Det ble ikke påtruffet rester av automatisk fredet forsvarsanlegg, eller gjort funn av skjeletter.
