TA 2021/15 MARINEN

Arkeologisk overvåking i forbindelse med miljøprøvetaking på Marinen, Trondheim

Tittel TA 2021/15 MARINEN Arkeologisk overvåking i forbindelse med miljøprøvetaking på Marinen, Trondheim	Rapporttype/nummer NIKU Rapport 155	Publiseringsdato 15.12.2022
	Prosjektnummer 1022131	Sider 21
	Avdeling Arkeologi	Tilgjengelighet Åpen
Forfatter(e) Rostad, Synne Husby	ISSN 2703-7797 ISBN 978-82-8101-302-5	Oppdragstidspunkt / periode utført 22.06.2021
	Forsidebilde Miljøprøveboring Marinen. Foto: NIKU

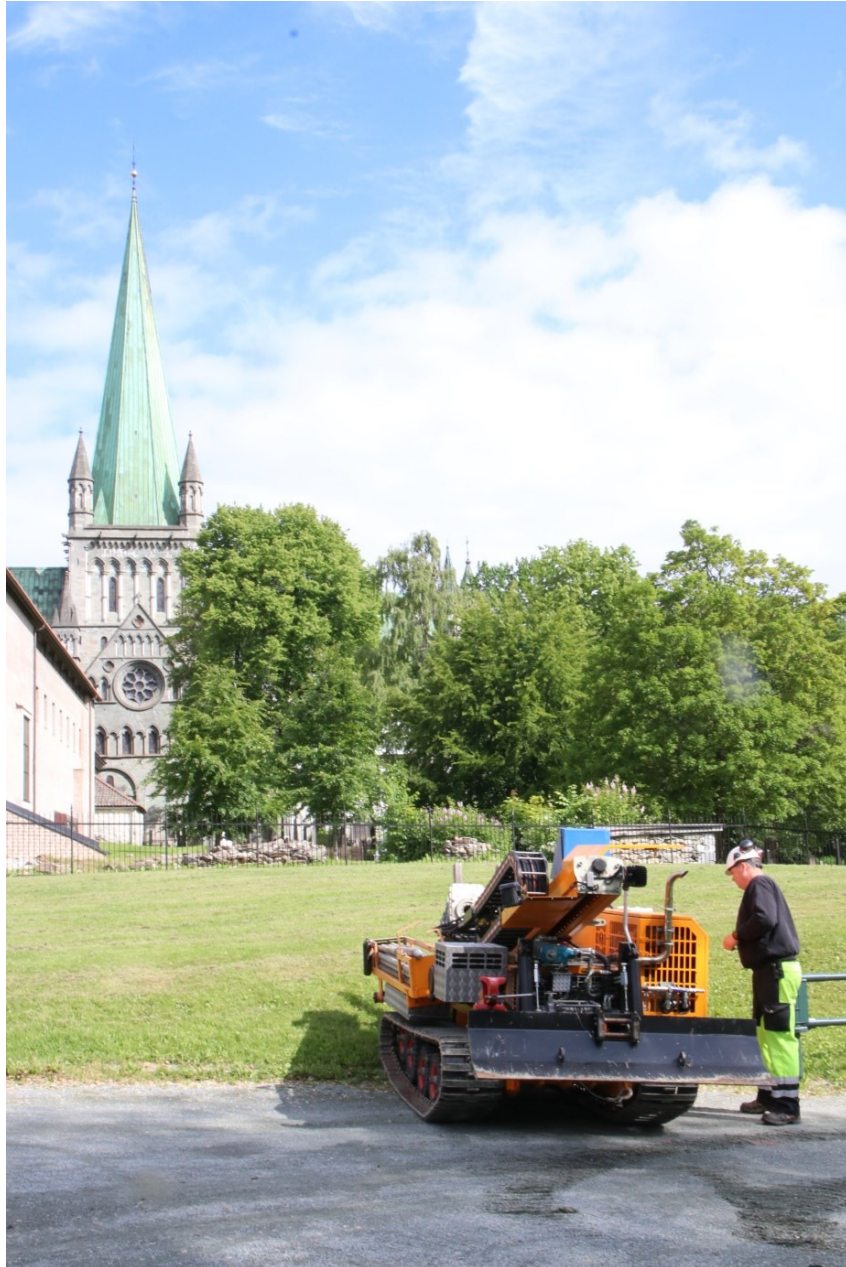
Figur 3. Før prøveboring ved punkt 5, lengst øst. Foto: NIKU.

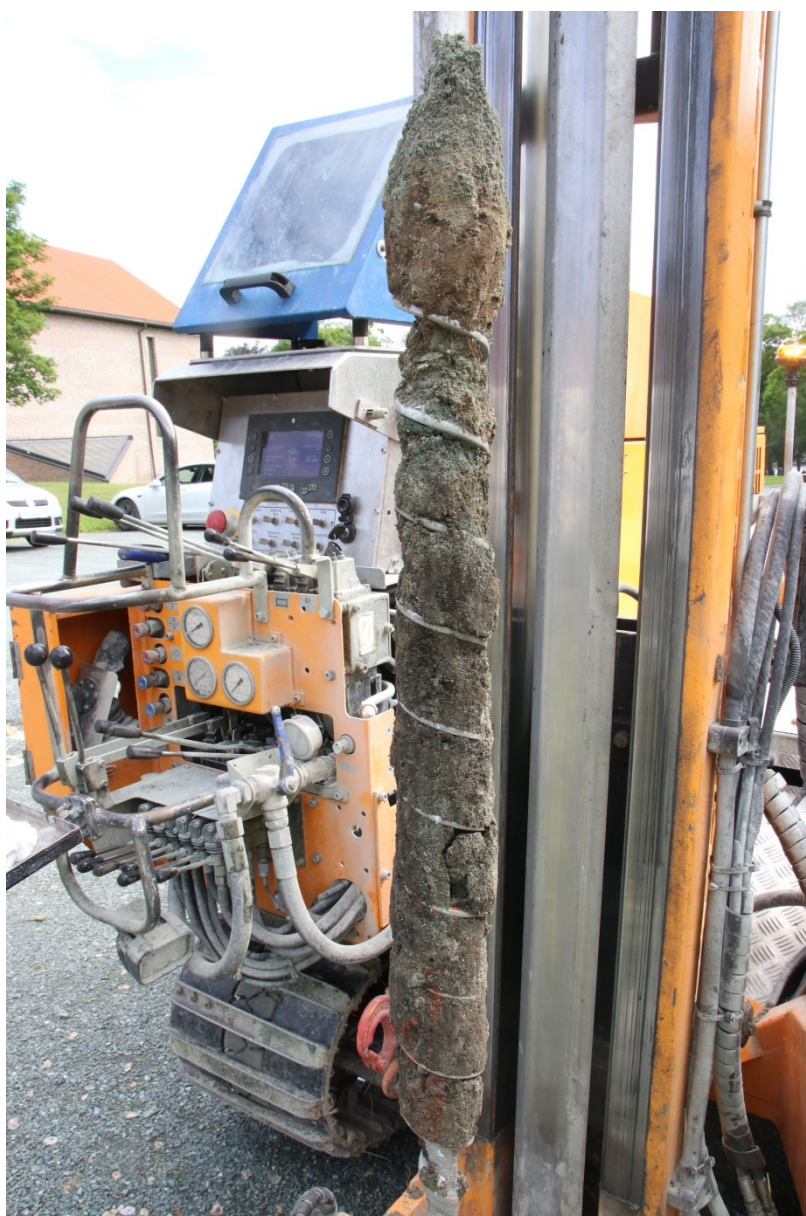
Borepunkt 1: Boredybde 0-1 m (figur 4).

De øvre 0-0,4 m bestod av løs, brungrå, klebrig sand og pukkk. Mellom 0,4 – 1 m bestod prøven av mer kompakt, brungrå sand. Det var spor av moderne fyllmasser med oppløst tegl, noe leire og grå silt. De nedre 0,5 m av prøven var lik borepunkt 2.

Figur 4. Boreprøve 1. Moderne utfyllingsmasser. Foto: NIKU.

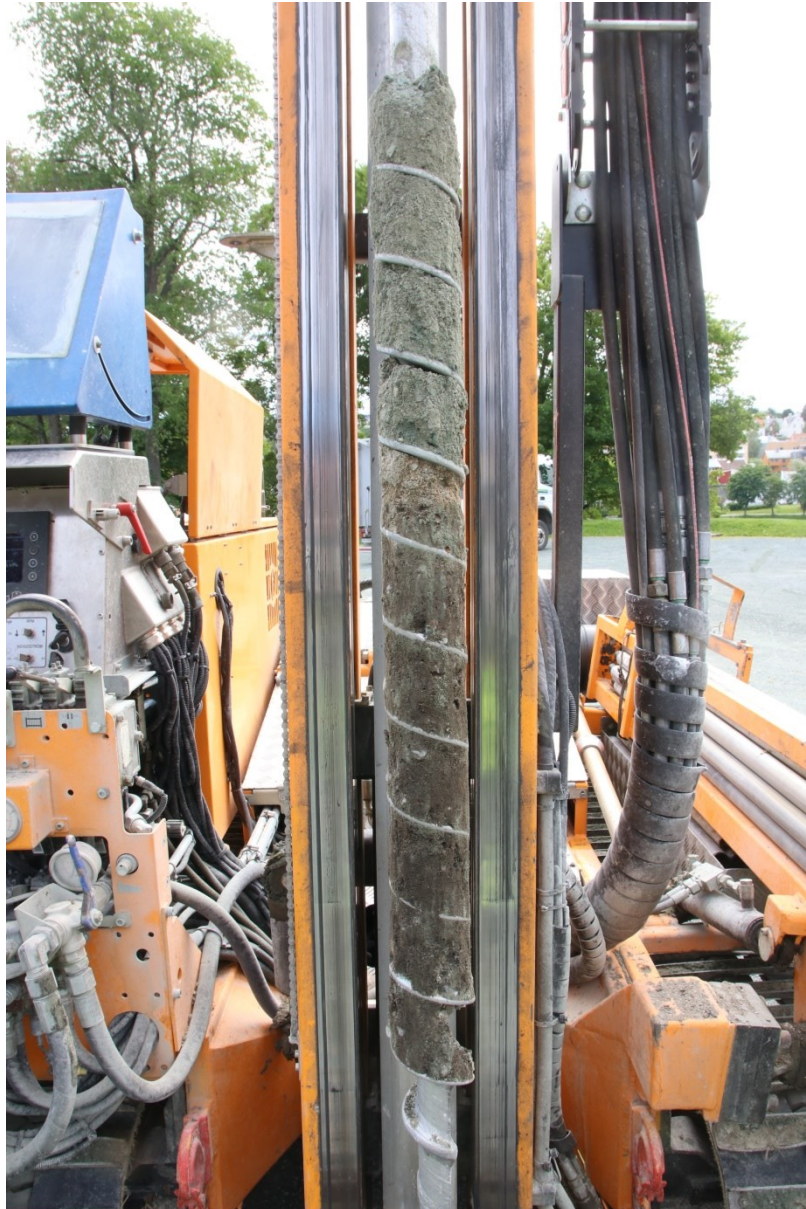
Borepunkt 2: Boreddybde 0-1 m (figur 5).

De øvre 0-0,4 m bestod av løs, grå, pukksand. Mellom 0,4 og 0,45 m var det et fyllskifte med gråoransje fyllsand. Mellom 0,4 - 1 m inneholdt prøven kompakt, brungrå siltsand, torv og små kullbiter. Det var fragmenter av humus, trefragmenter og moderne spiker i bunn.

Figur 5. Boreprøve 2. Moderne utfyllingsmasser. Foto: NIKU.

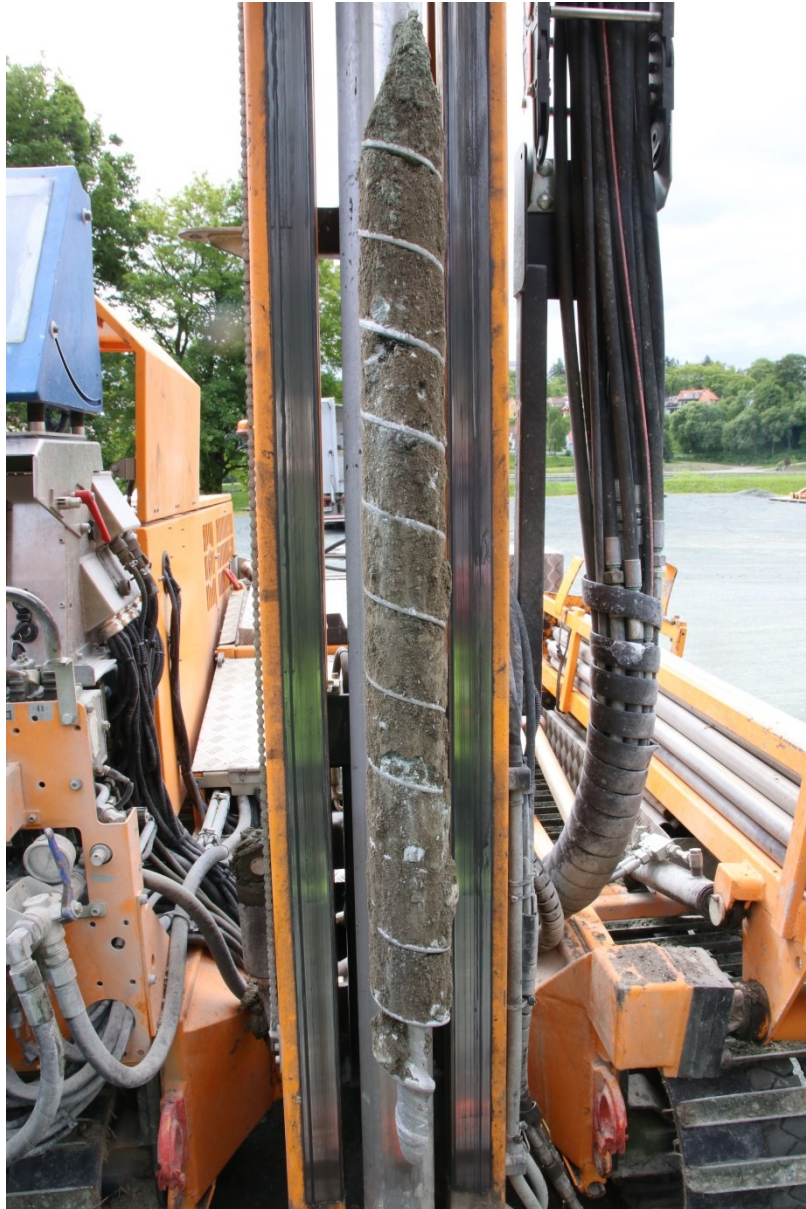
Borepunkt 3: Boreddybde 0-1 m (figur 6).

Hele prøven bestod av brungrå, tørr, siltig sand, med delvis kompakt sand. Det var innslag av moderne pukkg/grus. Prøven var lik borepunkt 4 og 5.

Figur 6. Boreprøve 3. Moderne utfyllingsmasser. Foto: NIKU.

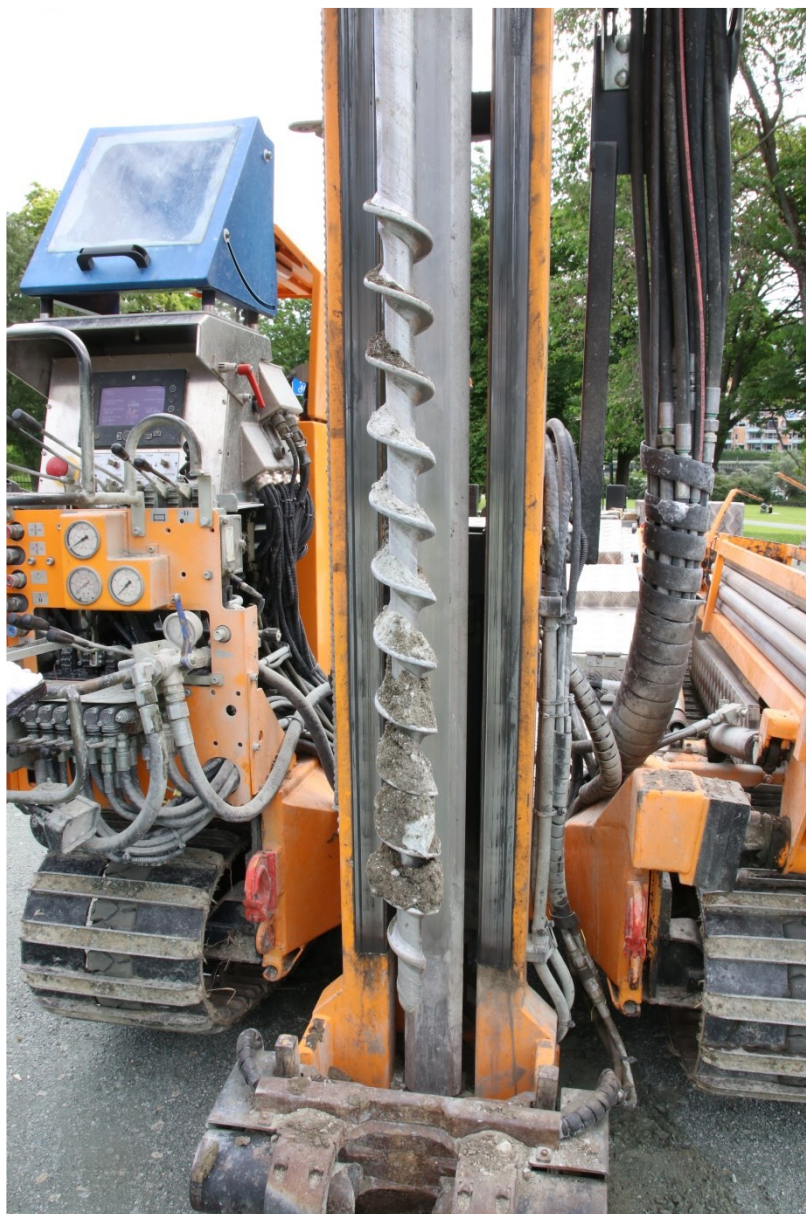
Borepunkt 4: Boreddybde 0-1 m (figur 7).

De øvre 0-0,5 m bestod av svært løs og tørr, lys grå pukk, grus og sand. Mellom 0,5 -1 m gikk sanden gradvis over i brunere sand og pukk. Siste 0,2 m av prøven hadde noe innslag av brungrå silt og humus.

Figur 7. Boreprøve 4. Svært løse, moderne fyllmasser. Foto: NIKU.

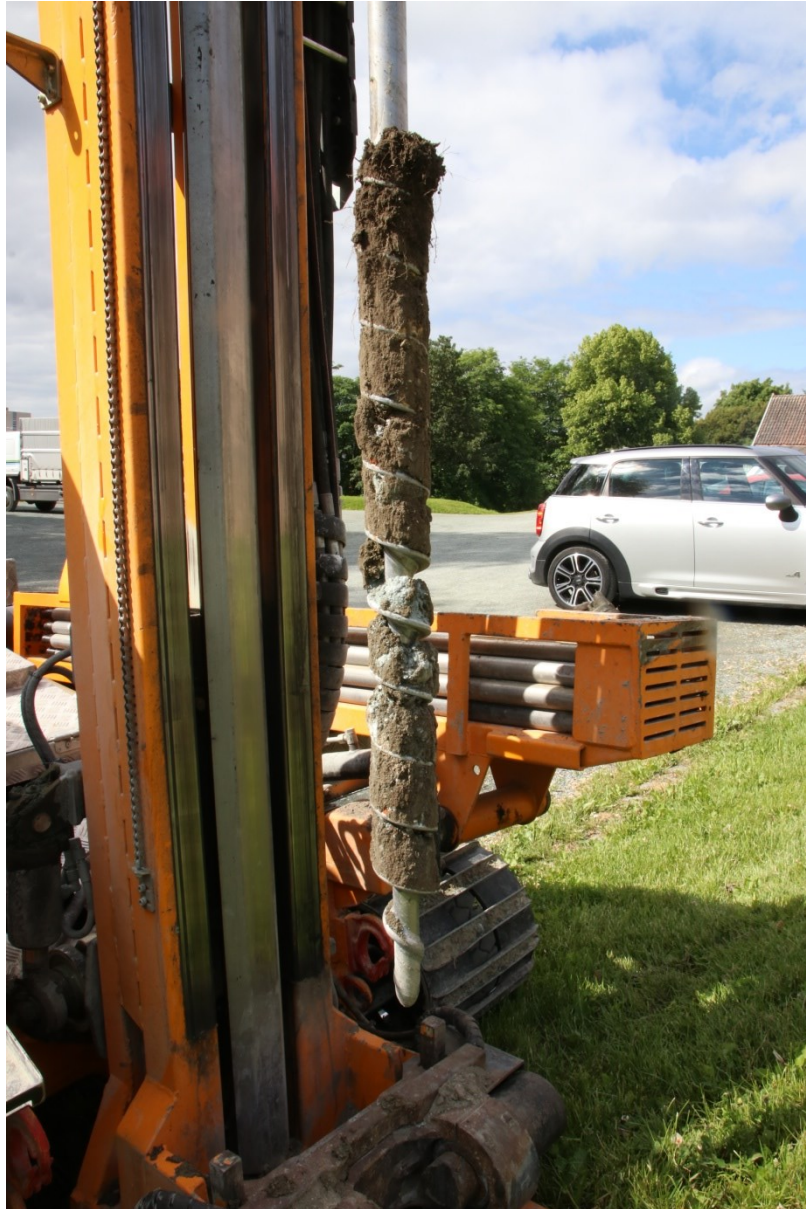
Borepunkt 5: Boreddybde 0-1 m (figur 8).

De øvre 0-0,2 m av prøven bestod av plenjord og røtter. Siste 0,8 m bestod av brungrå, tørr, finkornet sand. Det var innslag av pukkk og små fragmenter ca. midt i prøven.

Figur 8. Boreprøve 5. Moderne utfyllingsmasser. Foto: NIKU.

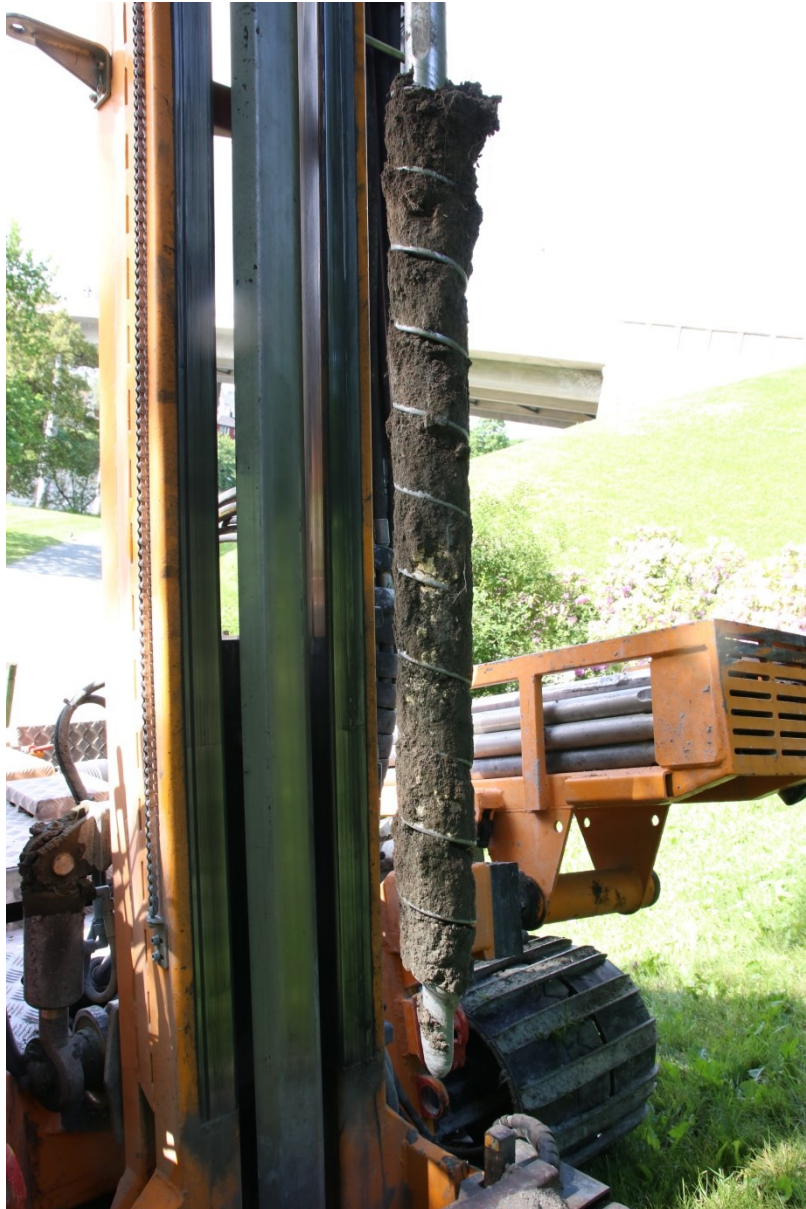
Borepunkt 16: Boreddybde 0-3 m (figur 9)

Øvre 0-1 m av prøven bestod av homogen, lys, brungrå silt og sand. Den øvre halvdelen bestod av mer røtter, humus og småstein. Det ble funnet glass, mørtelfragmenter og kalk i prøven. På boreddybde 1-3 m var det en gradvis overgang fra brungrå siltig sand til renere silt og leire, ca. 1,2 m under overflaten. De nederste 1,8 m bestod av ren rasleire.

Figur 9. Boreprøve 16. Plenjord og moderne utfylling i den første meteren. Foto: NIKU.

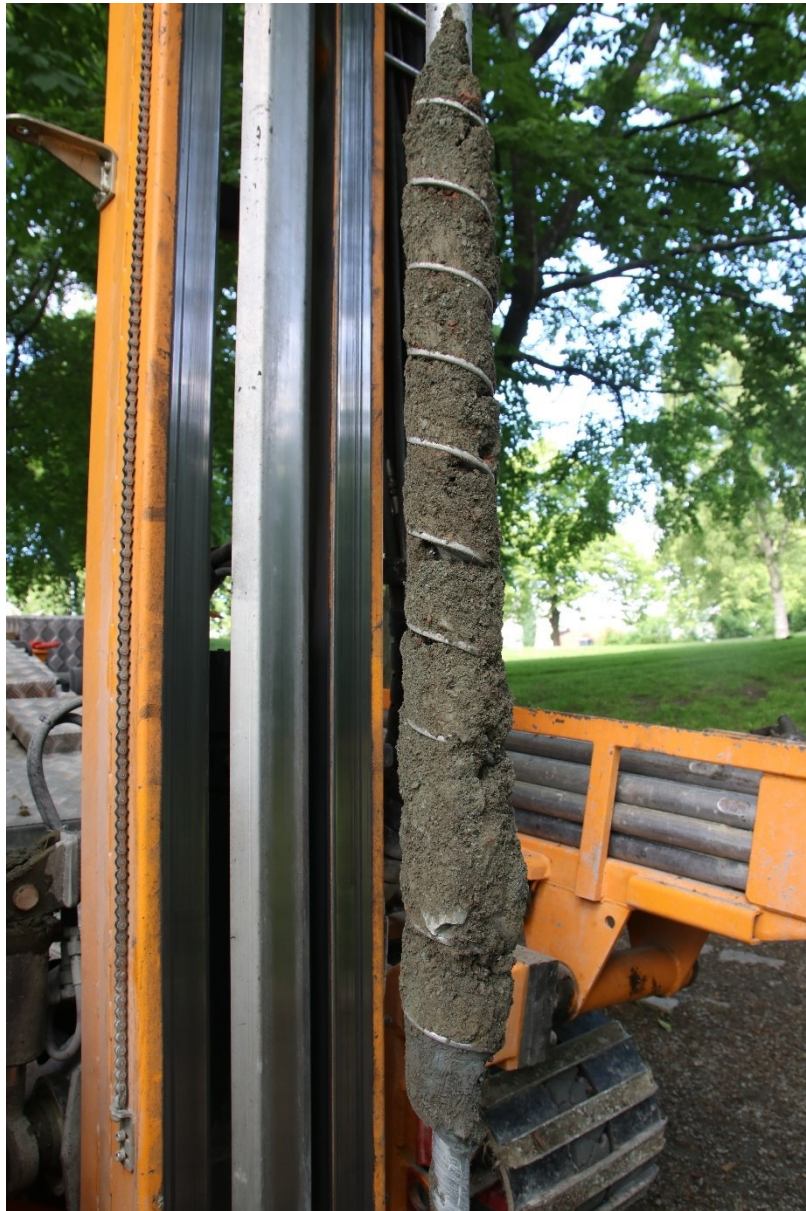
Borepunkt 18: Boredybde 0-3 m (figur 10).

Øvre 0-1 m av prøven bestod av kompakt, gråbrun, siltig og finkornet sand. Prøven var lik fra topp til bunn. Videre ned på boreddybde 1-3 m var boreprøven lik som den første meteren, men med innslag av tegl, stein og gråbrun silt. De siste 0,1 m inneholdt gråblå leire (ca. 2,9 m under overflaten).

Figur 10. Boreprøve 18, 2-3 meter ned. Siltig, løs sand med tegl og stein over leire. Foto: NIKU.

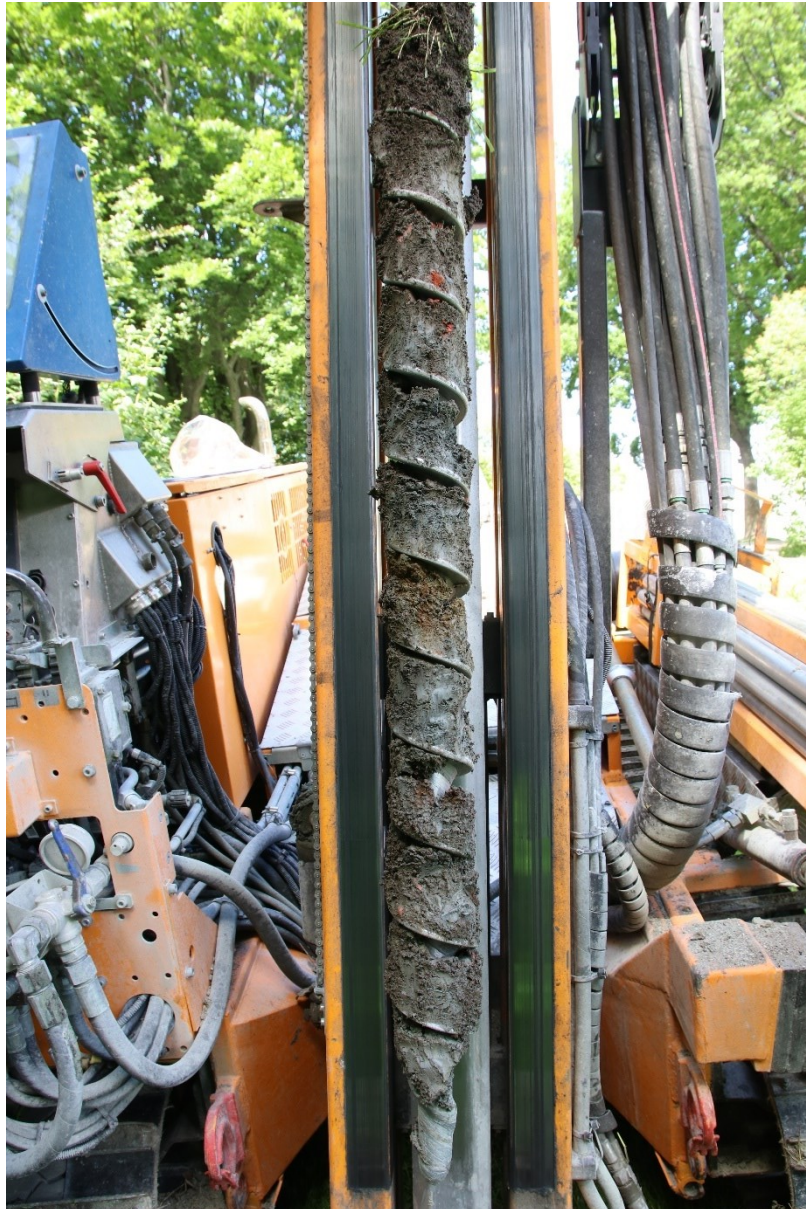
Borepunkt 19: Boreddybde 0-3 m (figur 11).

Øvre 0-1 m av prøven bestod av løs, klebrig brungrå silt med glass, leireklumper, tegl og murpuss. På boreddybde 1-3 m hadde prøven omrotet rasleire, med innslag av glass og tegl. Ved 3 meter gikk prøven over i ren rasleire.

Figur 11. Boreprøve 19, 2-3 meter ned. Omrotet rasleire. Foto: NIKU.

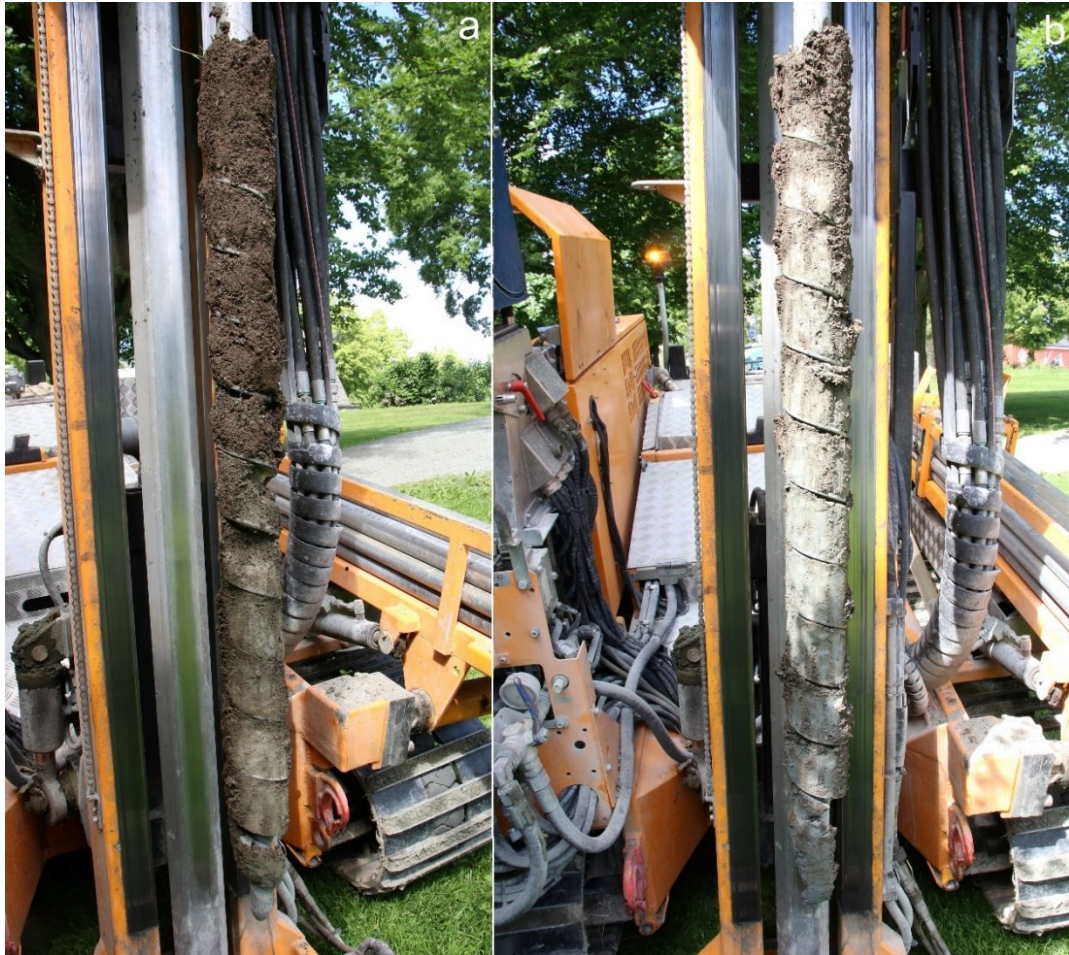
Borepunkt 20: Boreddybde 0-3 m (figur 12a og b).

Øvre 0-1 m av prøven bestod av plenjord over kompakt brungrå siltsand. Prøven var lik fra topp til bunn. På boreddybde 1-2 m (figur 12a), bestod halvparten av prøven i toppen av brungrå siltig sand, mens andre halvdel mellom 1,5-2 m hadde rasleire. På dybde 2-3 m bestod prøven kun av rasleire (figur 12b).

Figur 12. Boreprøve 20. a: 1-2 meter ned. b: 2-3 m ned. Foto: NIKU.

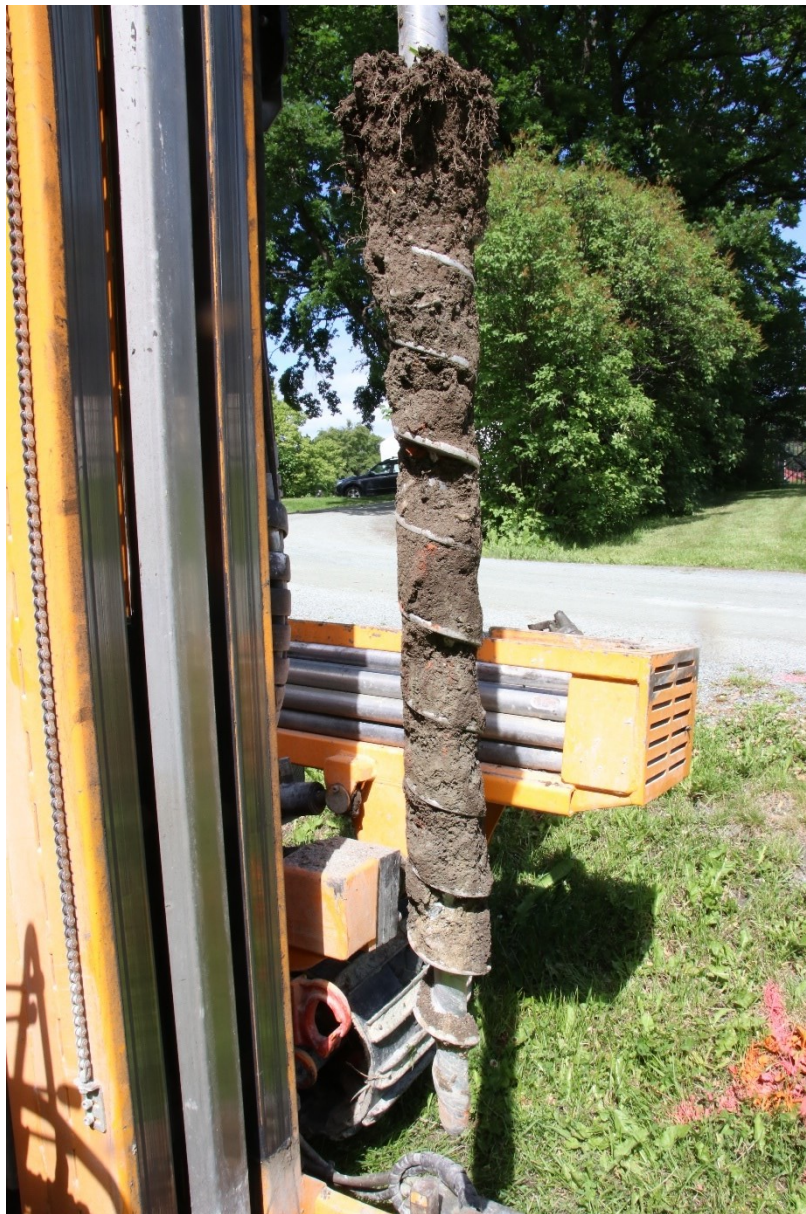
Borepunkt 21: Boredybde 0-3 m (figur 13).

Øvre 0-1 m av prøven bestod av blandet brungrå siltsand med tegl, småstein og linser med gulgrå grus. På boreddybde 1-3 m var det rasleire i hele prøven.

Figur 13. Boreprøve 21, 0-1 meter ned. Foto: NIKU.
