TA 2021/19 SØNDRE GATE 17

Arkeologisk etterkontroll etter graving i forbindelse med akutt vannlekkasje ved Søndre gate 17, Trondheim

Tittel TA 2021/19 SØNDRE GATE 17 Arkeologisk etterkontroll etter graving i forbindelse med akutt vannlekkasje ved Søndre gate 17, Trondheim	Rapporttype/nummer NIKU Rapport 154	Publiseringsdato 15.12.2022
	Prosjektnummer 1022214	Sider 14
	Avdeling Arkeologi	Tilgjengelighet Åpen
Forfatter(e) Rostad, Synne Husby	ISSN 2703-7797 ISBN 978-82-8101-301-8	Oppdragstidspunkt / periode utført 13.10.2021
Forsidebilde Oversiktsbilde av profil med kulturlag Søndre gate 17. Da63988_004.

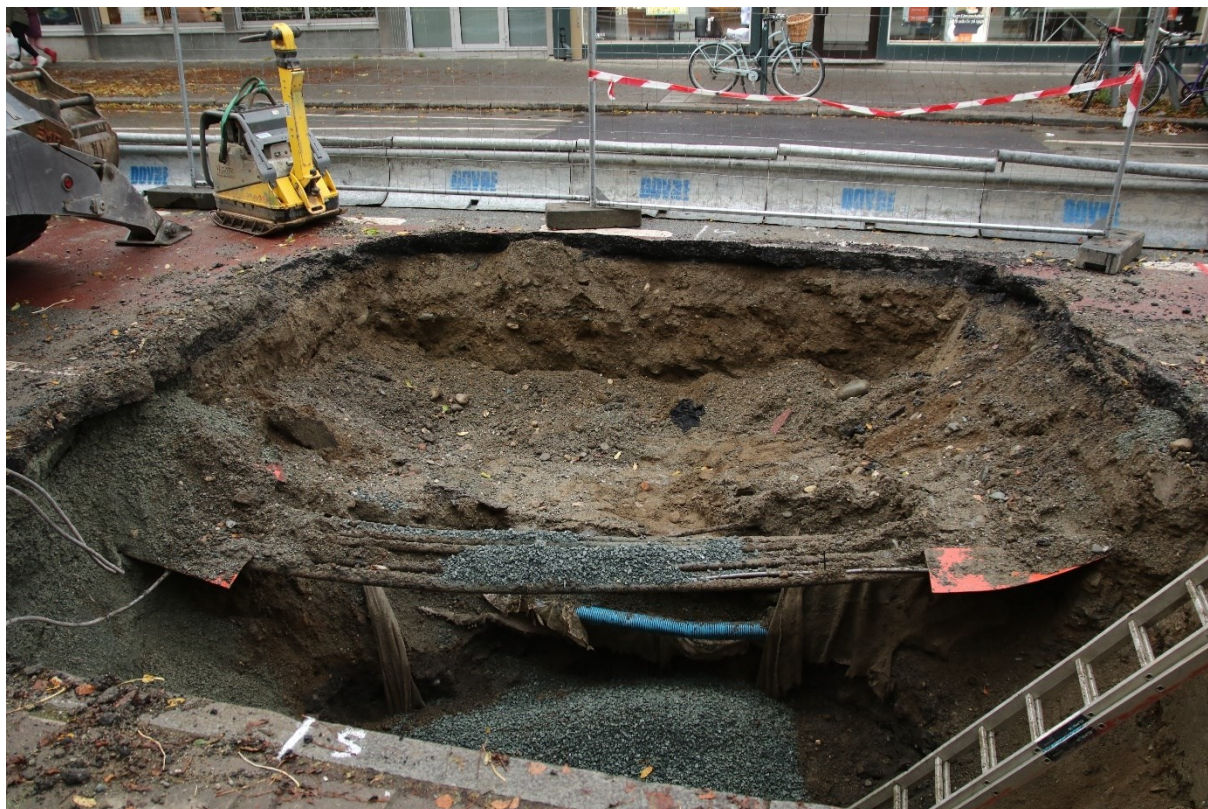
Figur 1. Område med vannlekkasje i Søndre gate 17. Bildet er tatt mot vest. Da63988_006.

Dovre entreprenør på vegne av Trondheim kommune bydrift, søkte Riksantikvaren om tillatelse til inngrep i automatisk fredet kulturminne i forbindelse med akutt vannlekkasje i Søndre gate 17 (fig.1). NIKU mottok anmodning om tilrådning fra Riksantikvaren 06.10.2021 og ga sin tilrådning i brev av 08.10.2021 (ref. 309/21/554.31/ABS). Riksantikvaren fattet følgende vedtak, med hjemmel i lov av 1978 nr. 50 om kulturminner (kulturminneloven) § 8 første ledd der Trondheim kommune ble gitt tillatelse i ettertid med vilkår om arkeologisk etterkontroll (RA-ref. 21/05662-8).

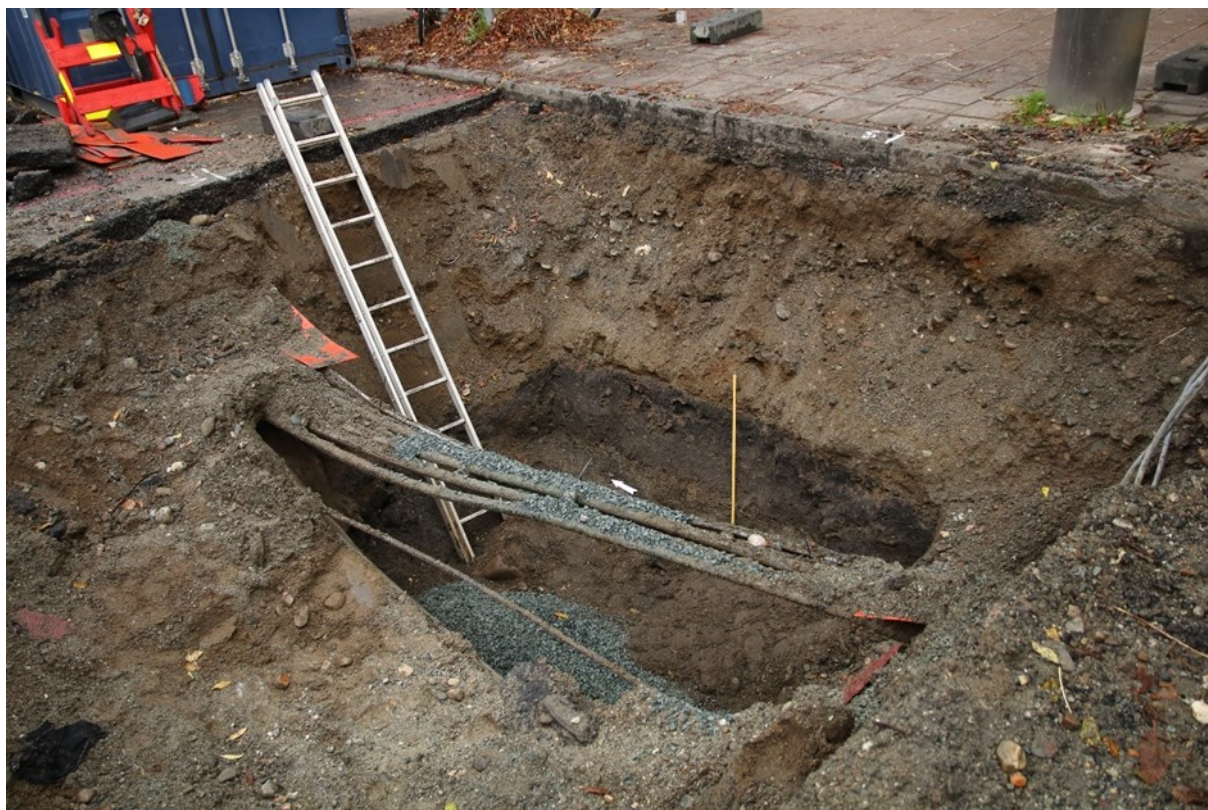
Gravingen ble gjort i gateløpet, inntil østre fortau i Søndre gate 17 (fig. 2). Arkeolog fra NIKU gjennomførte etterkontrollen den 13.10.2021. Utstrekningen av hullet var ca. 4 x 3 meter, der lekkasjen befant seg på ca. 2,5 m dybde under gateplan.

Figur 2. Utstrekningen av det gravde hullet. Med 1 m målestokk. Da63988_003.

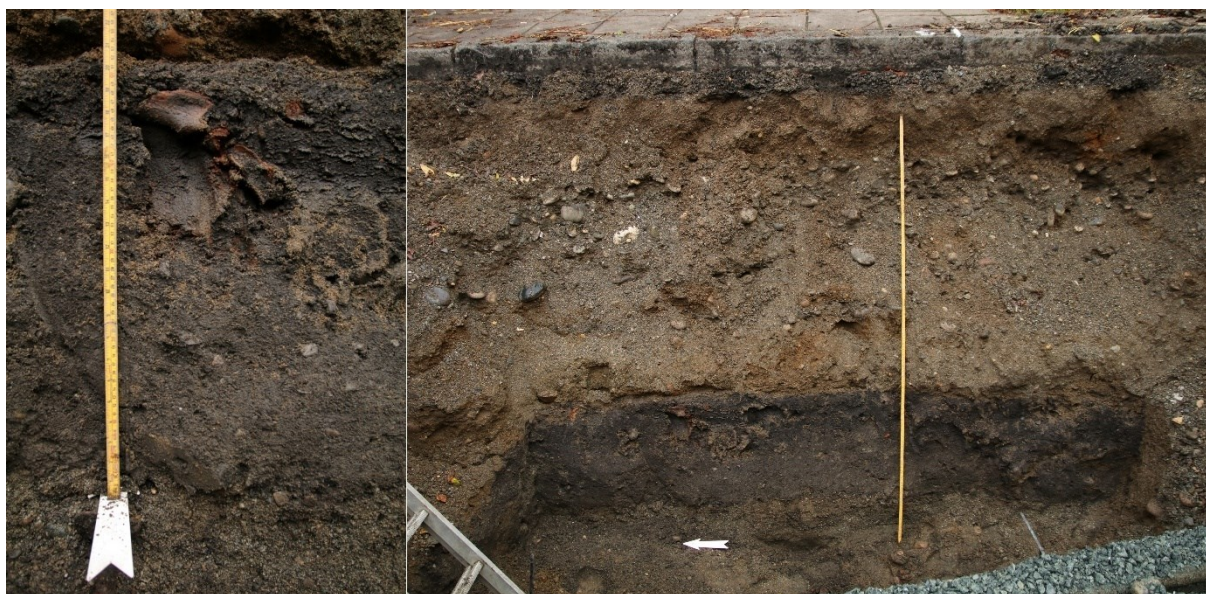
Etterkontrollen etter gravingen viste store forstyrrelser på grunn av moderne infrastruktur, ledningsnett og utsjaktning under gateløpet. Gjenværende automatisk fredete kulturlag befant seg derfor kun i den østlige profilsiden av hullet. Toppen av kulturlagene befant seg ca. 1,6 m under overflaten, men nivået må antas å være et bunnivå av kulturlagene, da alt av lag over så ut til å være en større moderne veiutfylling med grus og sand. Det antas at kulturlagene strekker seg videre i østlig, nordlig og sørlig retning.

Kulturlaget var bevart i en tykkelse av 0,5-0,6 m, og var tykkest mot nord. Utbredelsen av lagene i profilen var tilnærmet i hele sjaktens lengde, ca. 3,7 m N-S. Det ble framrenset en profil som var ca. 2,9 m lang. Kulturlaget hadde en gradvis overgang fra mørkgrå, kullholdig, homogen sand til lysere, grå sand. De øverste 0,2-0,3 m hadde mest synlige kullfragmenter. Kulturlaget framstod som nesten ett lag, men den nedre halvdel av laget kunne tolkes som et eldre (førreformatorisk) dyrkningslag. Det ble ikke observert noen funn, strukturer eller nedgravninger. Det var også observasjoner av små fragmenter av treverk. Disse hadde en dårlig bevaring, da de var svært myke og smuldret opp ved kontakt. Det ble registrert et større beinfragment (dyrebein) som så ut til å ha en tilsvarende til noe bedre bevaring. Den naturlige undergrunnen bestod av gulgrå sandgrus, og ble målt ca. 2,1-2,2 m under dagens overflate.

Figur 4. Nærbilde av dyrebein in situ i kulturlaget. Med ca. 0,55 m målestokk. Da63988_007 (venstre). Oversiktsbilde av den østlige profilen. Med 2 m målestokk. Da63988_001 (høyre).

Kulturlagsprofilen ble dekket til med fiberduk før gjenfyllingen.
