FALKENSTENVEIEN, HORTEN

Georadarundersøkelse i forbindelse med utbygging av gang- og sykkelvei mellom Nykirke og Vegge.

Tittel Falkensteinveien, Horten Georadarundersøkelse i forbindelse med utbygging av gang- og sykkelvei mellom Nykirke og Vegge.	Rapporttype/nummer NIKU Oppdragsrapport 57/2020	Publiseringsdato 10.06.2020
	Prosjektnummer Skriv her	Oppdragstidspunkt 2019/2020
	Forsidebilde Georadar på delområde B. Foto: MK/NIKU.	
Forfatter(e) Monica Kristiansen, Manuel Gabler	Sider 77	Tilgjengelighet Åpen
	Avdeling Digital dokumentasjon, kulturminner og landskap

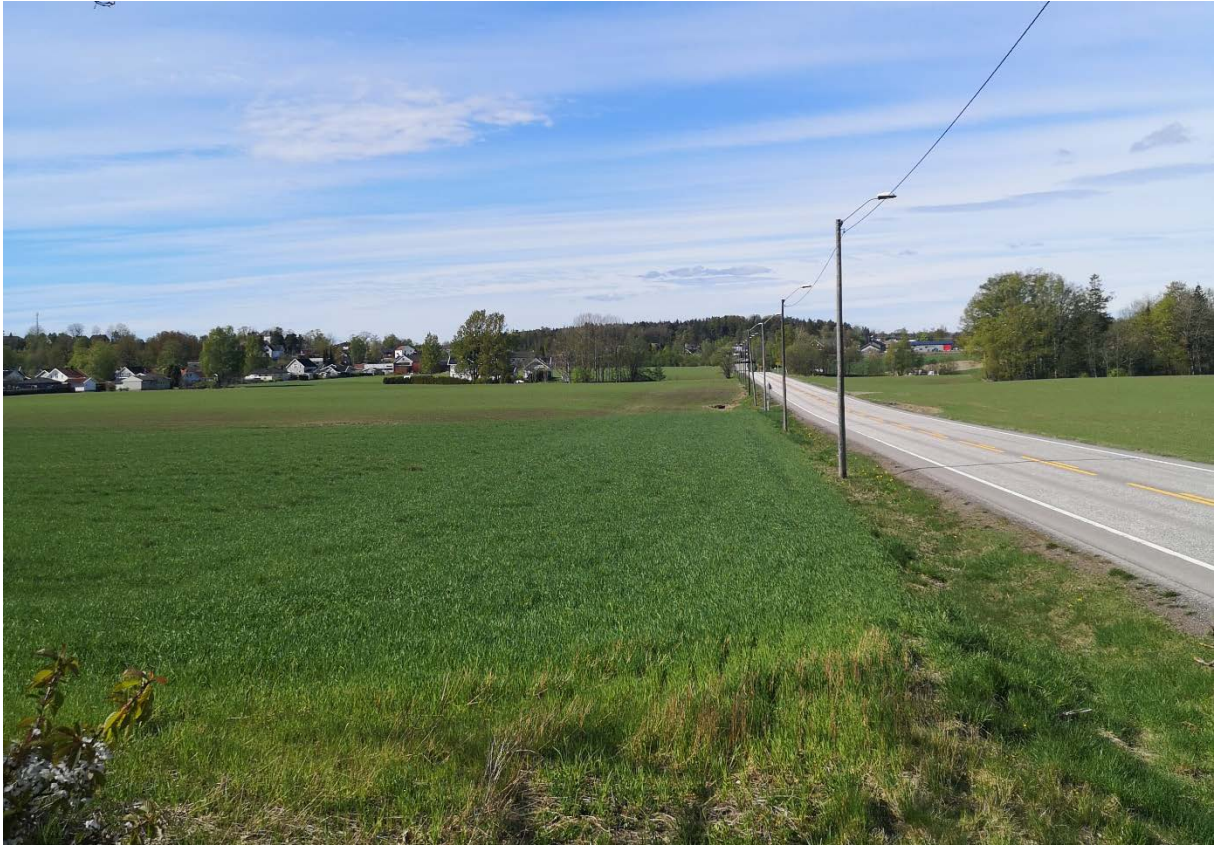
Figur 2: Delområdene A1 og A2 (nærmest) sett mot SV. Bildet er tatt mai 2020. Foto: MK/NIKU.

De undersøkte områdene ligger i dyrket mark, der overflaten i delområdene A1 og A2 bestod av kornstubb og delområde B var bevokst med gress. Terrenget i dette området er svært flatt, der undergrunnen består av silt- og lettleireholdige silt- og fjordavsetninger (NIBIOs jordsmonnsdata).
