TØNSBERG SVØMMEHALL

Georadarundersøkelser på Gunnarsbø i forbindelse med planlegging av ny svømmehall i Tønsberg, Vestfold.

Tittel Tønsberg Svømmehall Georadarundersøkelser på Gunnarsbø i forbindelse med planlegging av ny svømmehall i Tønsberg, Vestfold.	Rapporttype/nummer NIKU Oppdragsrapport 70/2019	Publiseringsdato 19.08.2019
	Prosjektnummer 1021617	Oppdragstidspunkt 26.6.2019
	Forsidebilde Georadar på Gunnarsbø. Foto: MK/NIKU.	
Forfatter(e) Kristiansen, Monica og Gabler, Manuel	Sider 40	Tilgjengelighet Åpen
	Avdeling Digital dokumentasjon, kulturminner og landskap

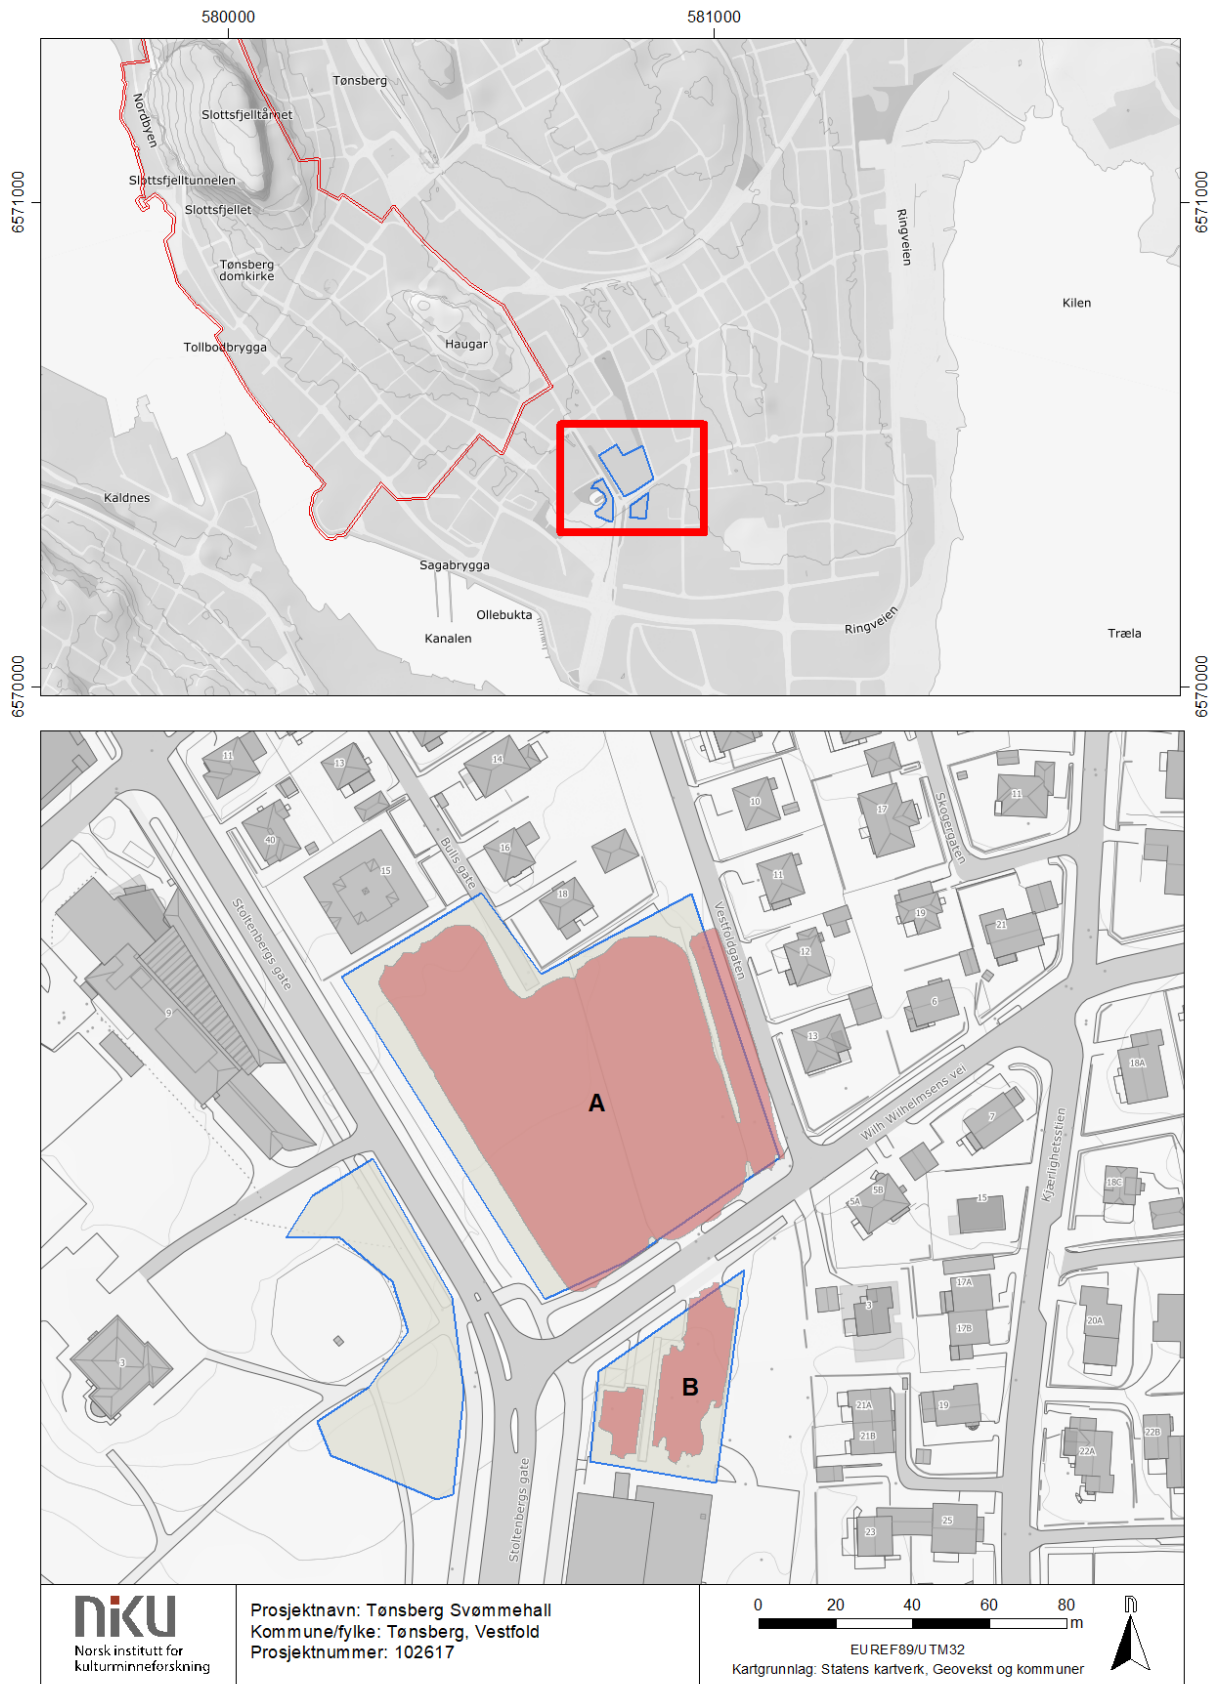
Figur 1: Planområdets beliggenhet i forhold til middelalderbyen (id 85559) (Øverst), og oversikt over hvilke arealer som er undersøkt innenfor planområdet.

Planområdet ligger like ved den eksisterende svømmehallen i Tønsberg, på begge sider av Stoltenbergs gate, og omfatter parkeringsplassen på nordsiden av svømmehallen (gnr/bnr 1002/371), fotballøkken og parkeringsplassen på nordsiden av Wilh. Wilhelmsens vei (Gnr/Bnr 1002/11, 1007/5), samt et mindre parti av Gunnarsbøparken. Georadarundersøkelsen ble utført på områdene på østre side av Stoltenbergs gate, og det ble undersøkt et samlet areal på 0,67 ha, fordelt på to delområder (A og B).

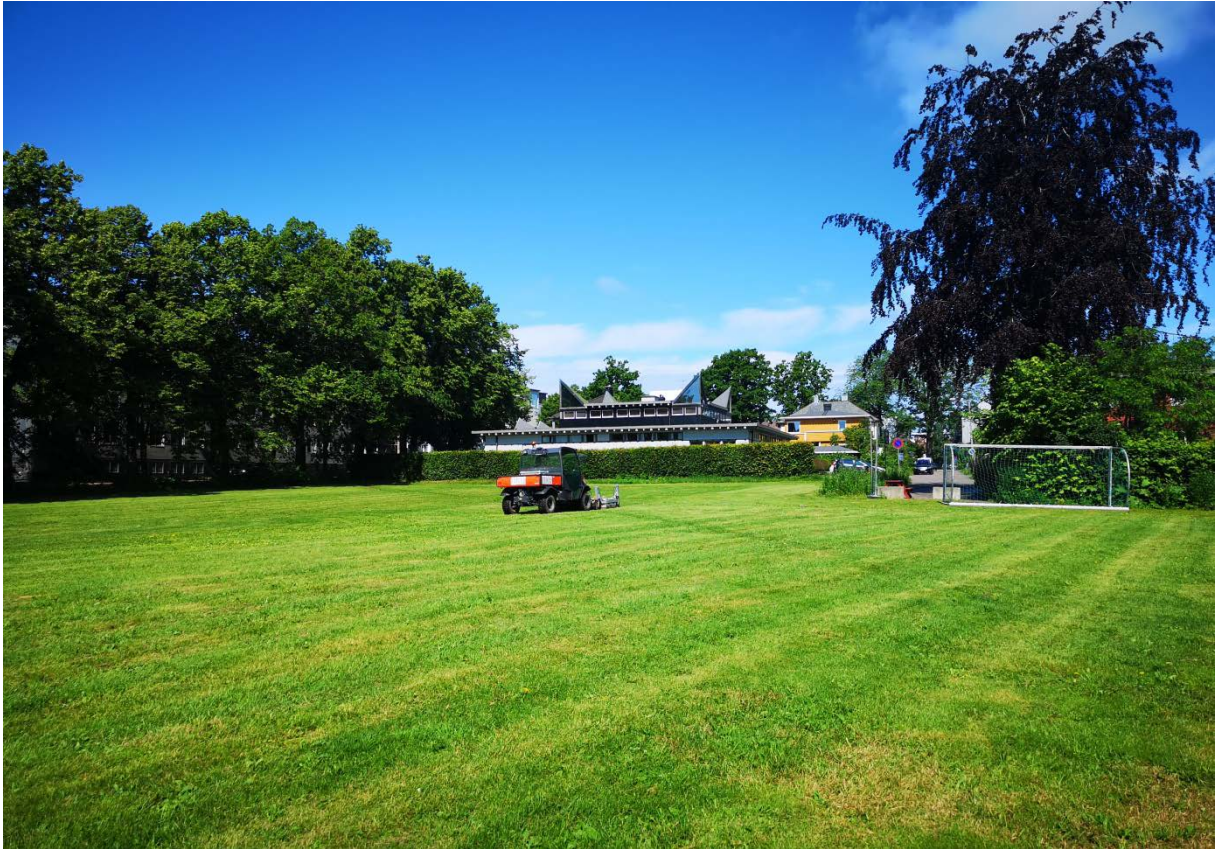
Figur 2: Delområde 1, på fotballøkken i vest. Bildet er tatt mot NV. Foto: MK/NIKU

Delområde A omfatter den store parkeringsplassen og fotballøkken på nordsiden av Wilh. Wilhelmsens vei. Områdene er helt flate og med få hindringer i overflaten. Parkeringsplassen har asfaltdekke, mens fotballøkken har dekke av kortklippet gress. På parkeringsplassen står det to lyktestolper og en betalingsautomat. Vestre og nordre del av området er omgitt av trær og bygninger som til dels hindret oss å få gode GPS-forhold. Delområde A målte 0,6 ha. Det østligste partiet av fotballøkken var heller ikke mulig å undersøke, da trær sto i veien for GPS-posisjoneringen.

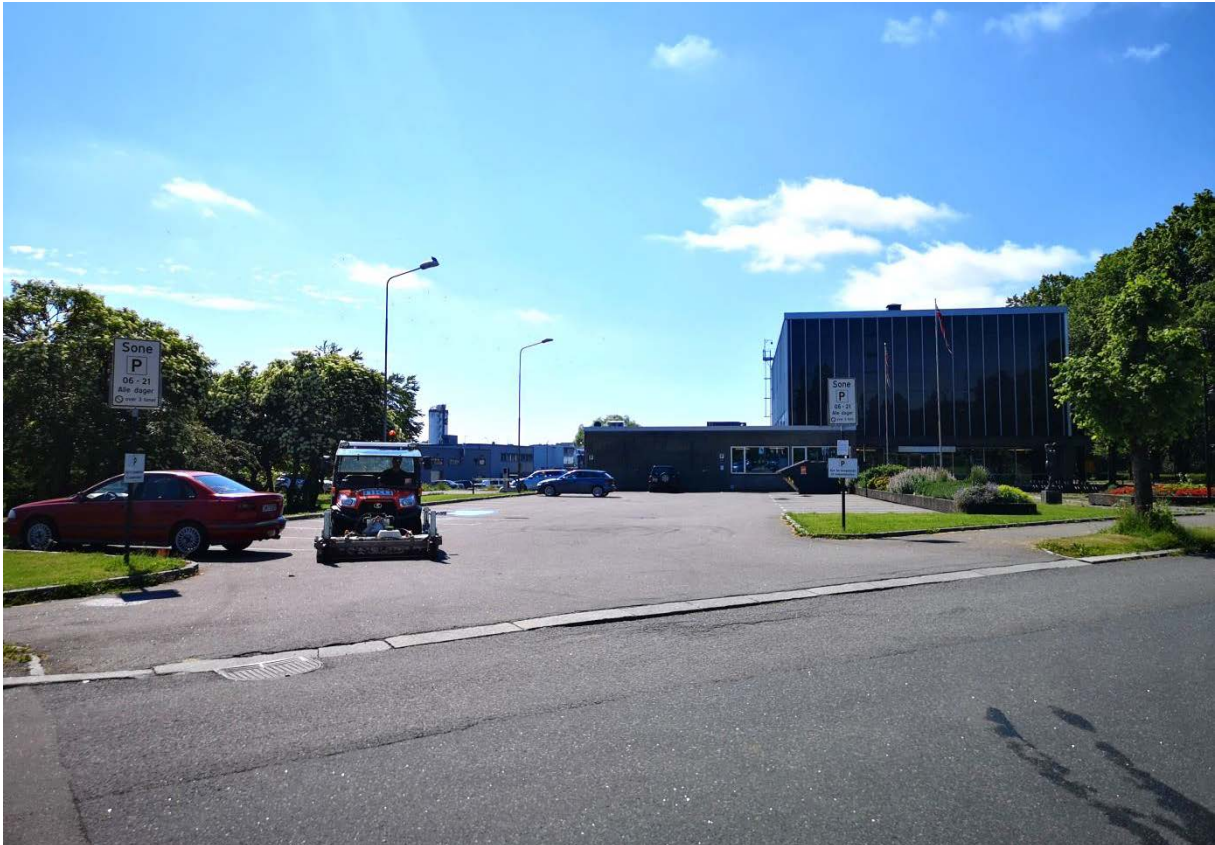
Figur 3: Delområde B, her sett mot den østre delen. Bildet er tatt mot SØ. Foto: MK/NIKU

Delområde B omfattet parkeringsplassen og inngangspartiet like på nordsiden av svømmehallen. Dette området var noe mer sammensatt, med hindringer i form av blomsterbed, flaggstang og rabatter. Det var mulig å undersøke ca. 0,07 ha av dette arealet med motorisert georadar.

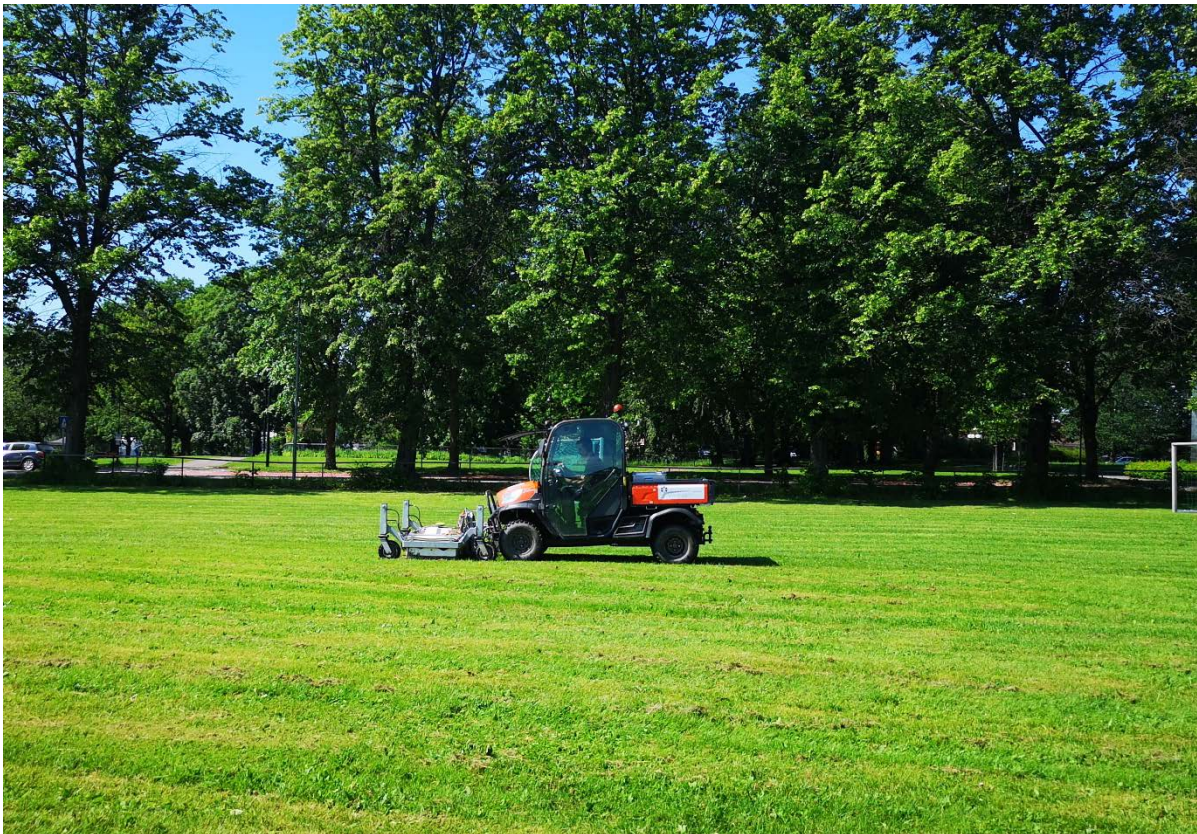
Figur 5: Georadarsystemet Malå MIRA, her under kjøring på fotballøkken (delområde A). Foto: MK/NIKU.

Undersøkelsen på Gunnarsbø ble utført med et radarsystem av typen MALÅ MIRA (MALÅ Imaging Radar Array)(Figur 5), et integrert 16-kanals radarsystem med senterfrekvens på 400MHz, der de enkelte radarantennene er plassert med 10,5 cm mellomrom. Antennene sitter i en hydraulisk styrt kasse, og drives fremover av et Kubota flerfunksjonskjøretøy. Posisjoneringen av systemet utføres med en RTK GPS av typen JAVAD Sigma. Under datainnsamlingen mates informasjon fra antenner og GPS-system inn i en prosesseringsenhet, der posisjoneringsinformasjon og radardata kobles sammen. Hele systemet kontrolleres ved hjelp av en visningsenhet i førerhuset, der informasjon om kjøretøyets posisjon og de innhentede dataene også vises i sanntid.
