## GEORADARUNDERSØKELSE VED KONGSGÅRDSRUINEN I TØNSBERG

Tønsberg kommune, Vestfold fylke

Tittel Georadarundersøkelse ved kongsgårdruinen i Tønsberg Tønsberg kommune, Vestfold fylke	Rapporttype/nummer NIKU Oppdragsrapport 01/2015	Publiseringsdato [Publiseringsdato]
	Prosjektnummer 1020205	Oppdragstidspunkt Feltarbeid 17.09.14
	Forsidebilde Monica Kristiansen med georadar ved kongsgårdruinen. Foto tatt mot sørvest av RM 17.09.14.	
Forfatter(e) Regin Meyer & Monica Kristiansen	Sider 32	Tilgjengelighet Åpen
	Avdeling Bygning

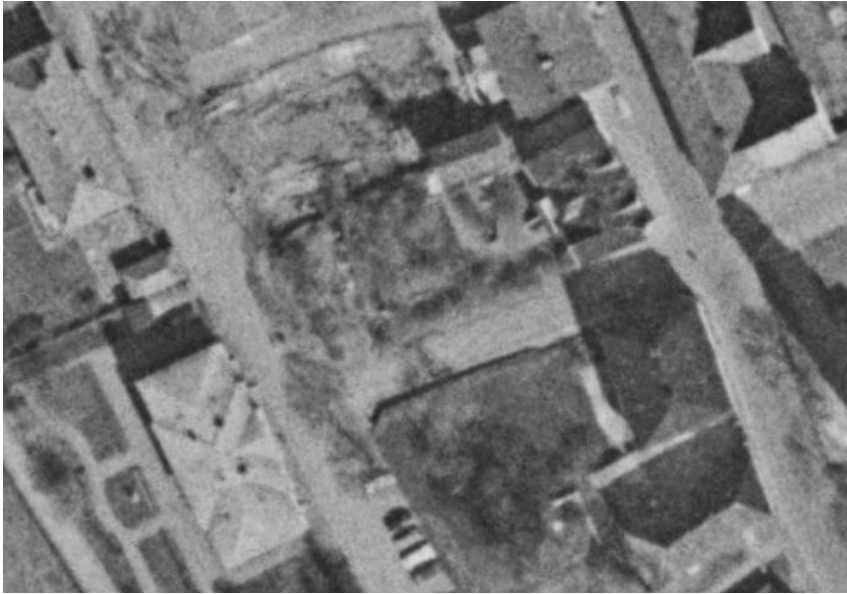
**Figur 3. Gammelt flyfoto som viser Nedre Langgate til venstre og Storgaten til høyre. I midten står hagen hvor kongsgårdsruinen ble gravd frem med Maskinistforeningens hus i høyre ende.**

Et gammelt flyfoto fra kartserien Vestfold 1959-1979 (norgebilder.no) kan tyde på at hagen nedenfor Maskinistforeningens hus gikk helt ned til Nedre Langgate, noe som samsvarer med Langes opplysninger (fig.3).

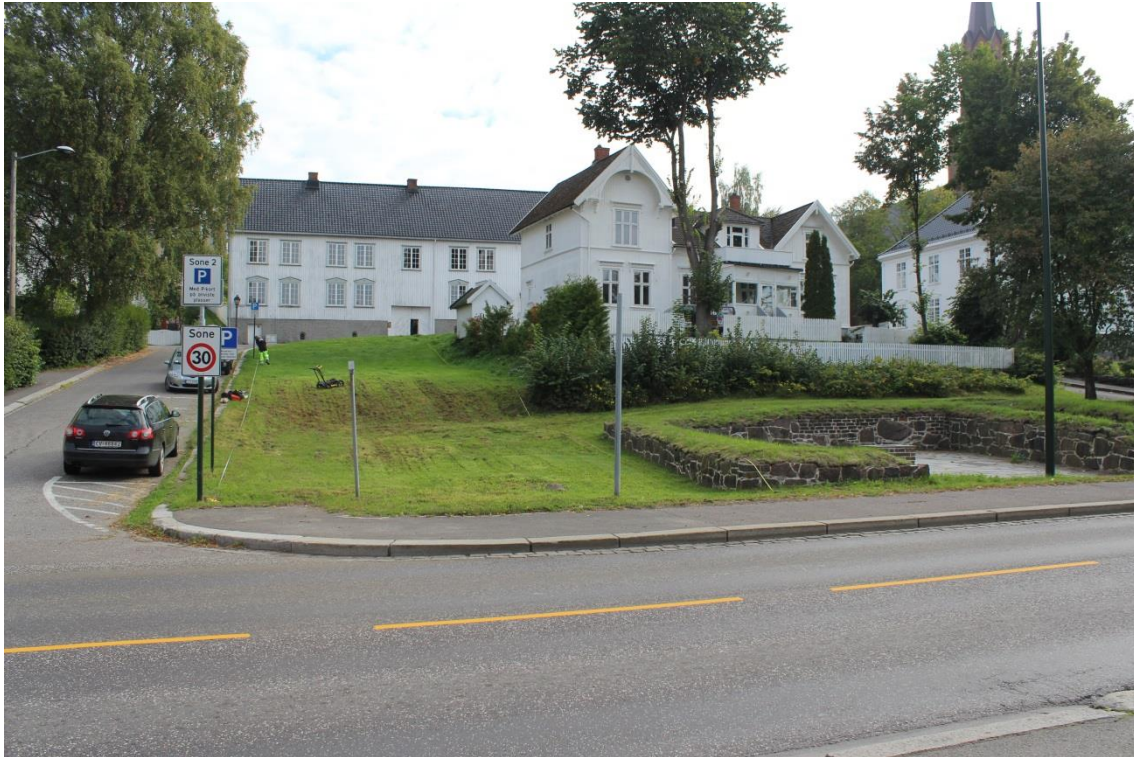
Figur 7: Område A, som omfatter de gressklede arealene nord og øst for kongsgårdsruinen. Foto tatt mot øst. RM/NIKU.

*Delområde A* omfatter gressplen som omslutter kongsgårdsruinen i nord og øst. Området var i nord avgrenset av Kossebakken, i vest av Nedre Langgate og i sørøst av Kongegaten. I nordøst var undersøkelsen avgrenset av eiendommen Storgaten 56B. Terrenget i østre del var hellende, men rundt selve ruinen var overflaten relativt flat og uten større hindringer. Området målte på det meste 30x43,5 m og hadde et areal 517 m<sup>2</sup>.

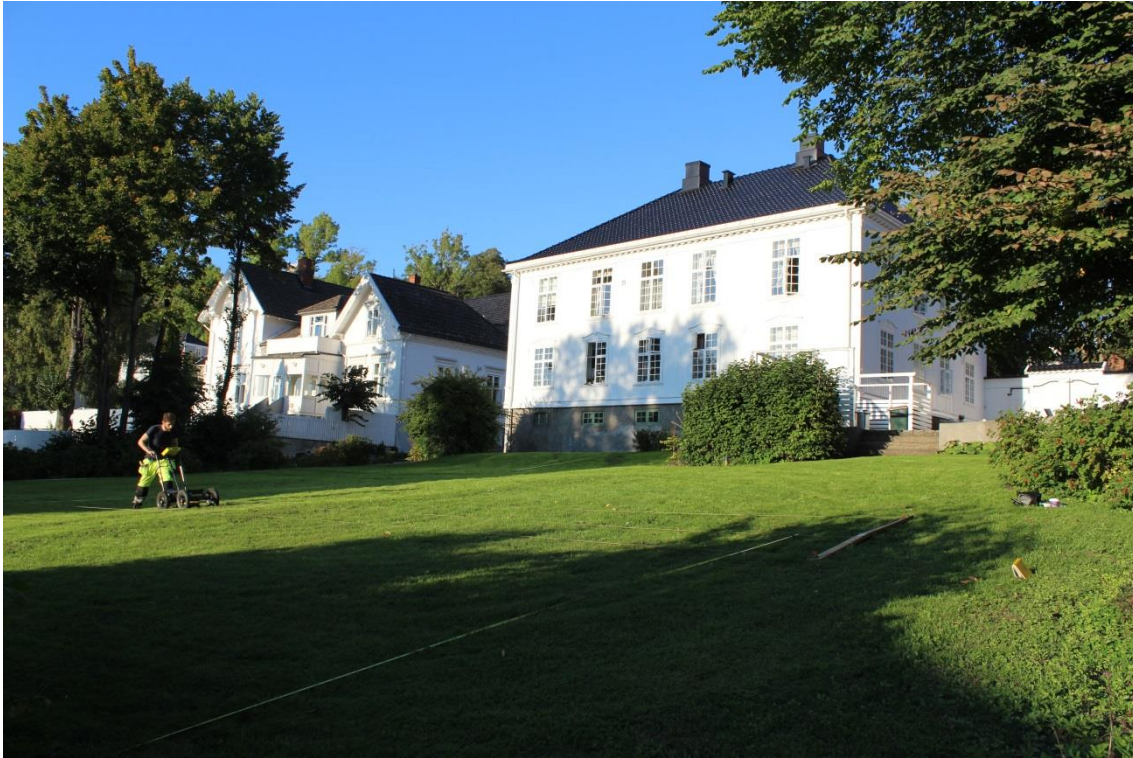
Figur 8: Område B, beliggende innenfor hagen tilhørende Storgaten 54. Foto mot nord. MK/NIKU.

*Delområde B* lå i hagen tilhørende eiendommen Storgaten 54A, som befinner seg sør for ruinområdet. Terrenget var svakt hellende mot nordøst, og overflaten var dekket av gressplen. Lengst inntil huset i nord var terrenget bygget opp til en liten terrasse som utgjorde del av et mindre uteområde. Undersøkelsesområdets areal var 549 m<sup>2</sup> og målte på det meste 28,5x24,5 m.

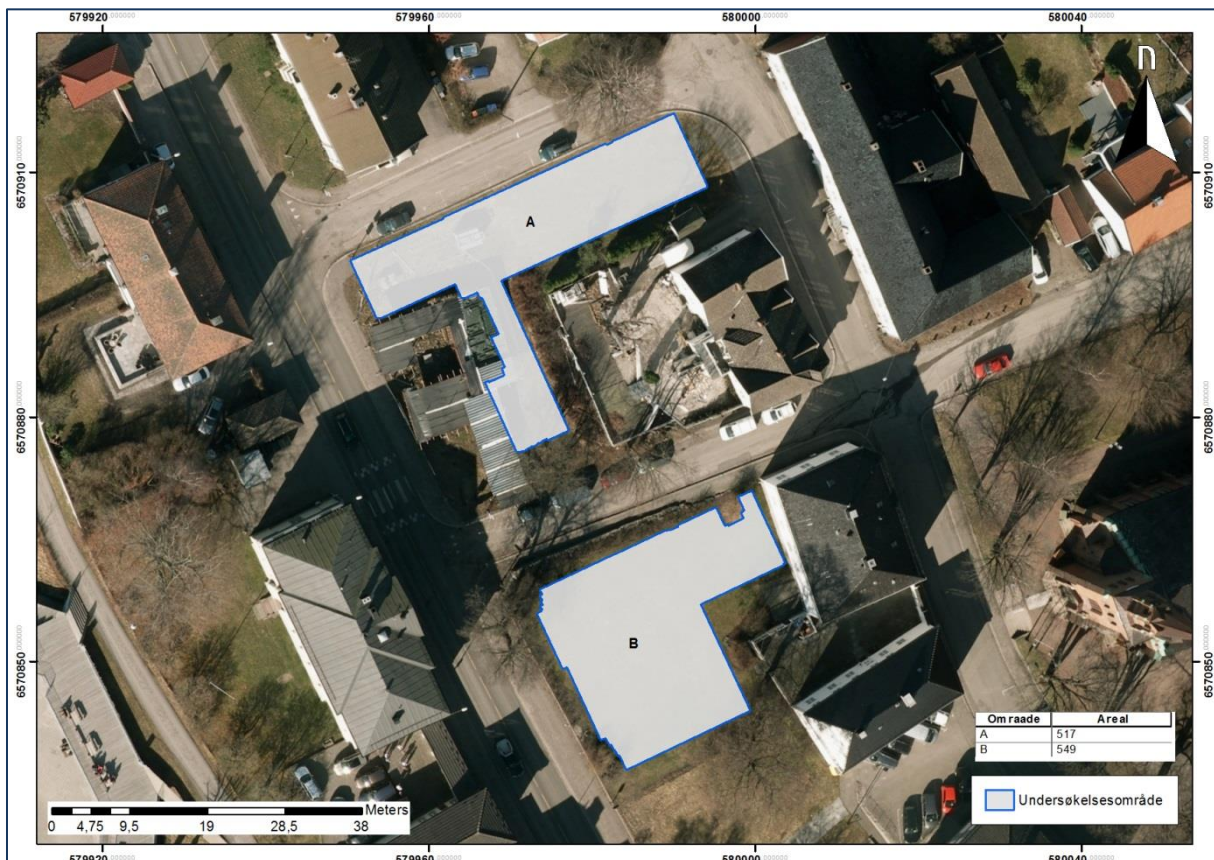
Figur 9: Oversikt over undersøkelsesområdene A og B. Til venstre sees Nedre Langgate og til høyre Storgaten. Mellom områdene ligger Kongegaten. Kongsgårdsruinen er på fotoet dekket av et midlertidig overbygg i forbindelse med konserveringsarbeider. Kartgrunnlag: Statens kartverk, Geovekst og kommuner.

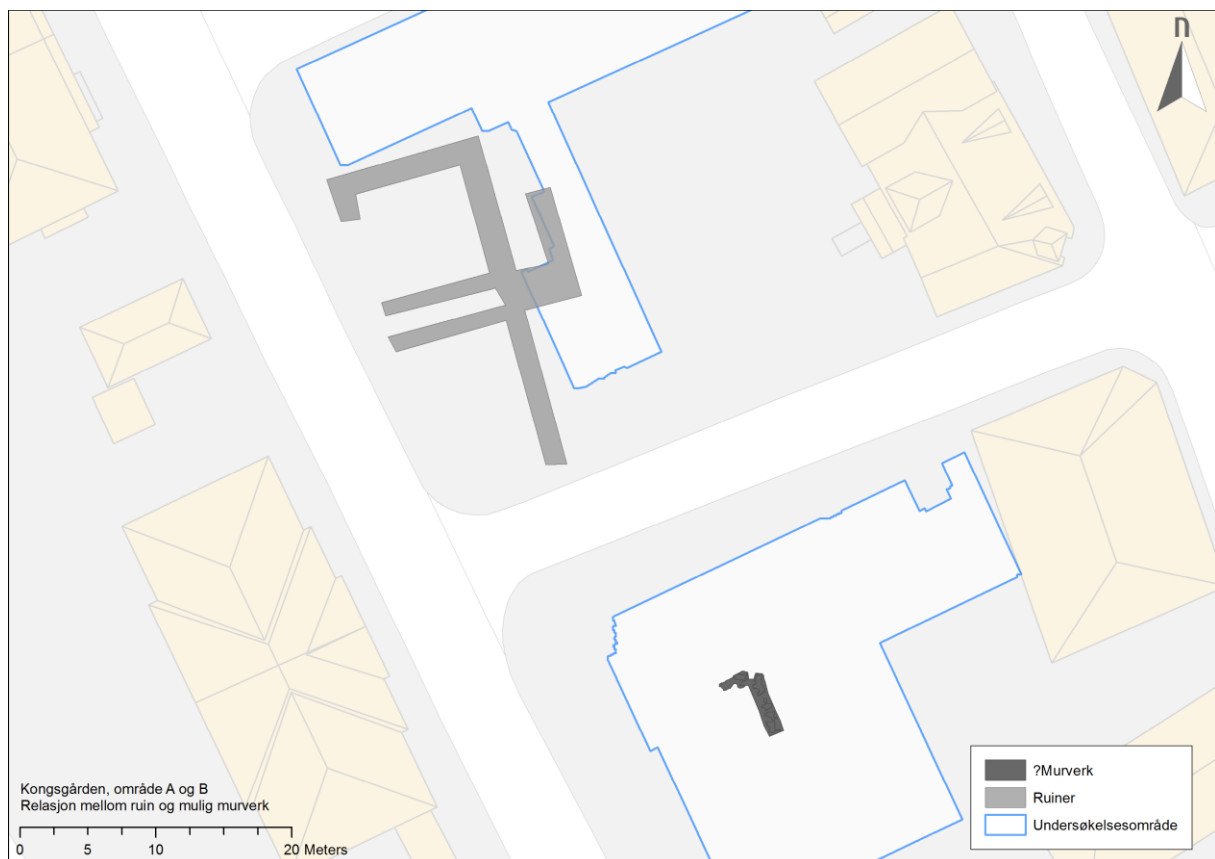
**Figur 16: Illustrasjon av mulig murverk og dets relasjon til kongsgårdsruinen. Kartgrunnlag: Statens kartverk, Geovekst og kommuner.**

Det mulige murverkets opprinnelige utstrekning og form fremkommer ikke i georadardatene, trolig på grunn av nyere tids inngrep i området. Imidlertid kan man se antydninger til en endring i jordmassene på sørsiden av strukturen. I nord og nordøst er det antatte murverket omgitt av middels reflekterende jordmasser, men på sørvestre side av strukturen får jordsmonnet fra endrede egenskaper og fremstår her som absorberende. Som beskrevet i kapittel 5.1 er leire og silt typiske absorberende materialer, og trolig er jordsmonnet her mindre humøst og mer sand- eller leirholdig enn i de omkringliggende områdene. Det absorberende jordsmonnet har en utbredelse på ca 7,7x8,0 m, og er i nordøst klart avgrenset av den mulige muren. I nordvest danner det en tydelig grense som flukter med det mulige hjørnet i murverket, mens i sørøst er avgrensningen utflytende.

Det mulige murverket har ikke helt samme orientering som kongsgårdsruinen. I stedet avviker det ørlite mot sørøst og følger slik hovedhuset på tomten og de omliggende gatene. Beliggenheten er også noe lengre mot øst. Dette betyr at den påtrufne strukturen ikke ligger i direkte forlengelse av kongsgårdsruinen. Dette avviser imidlertid ikke muligheten for at den kan være en del av dette anlegget, men heller da som del av en fløy eller bygning i sør med noe annen orientering (fig.16). Et tilsvarende avvik sees også i ringmurslevningen lengst nord i undersøkelsesområde A. De

middelalderse kongsgårdene som befestede lukkede anlegg var ikke nødvendigvis helt symmetriske. Bygninger og ringmurer kunne ha orienteringsavvik ved langsidene, noe kongsgårdsruinen i Oslo er et eksempel på (se fig 17). Slik sett er det ikke umulig at denne sannsynlige murlevningen kan stamme fra kongsgården. Anomaliens bredde på 1,1 m viser samme dimensjon som murtykkelsen for langmurene i rom C i dagens ruin, mens de øvrige murene i ruinen er noe tykkere (ca.1,7m).
