VEVELSTAD KIRKE, VEVELSTAD KOMMUNE, NORDLAND

Tilstandsregistrering av kunst og inventar, 2022

Nina Kjølsten Jernæs og Iver Schonhowd

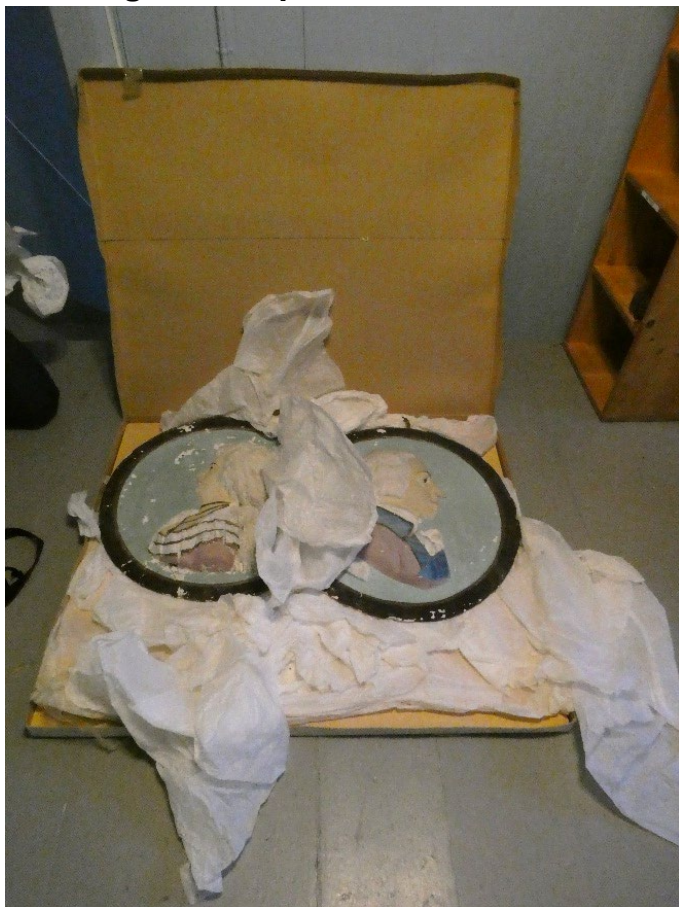
Objekt: 2 gipsmedaljonger fra 1796, portretter i relieff som er bemalt. Mål: Diam: 55 cm, Dybde 5 cm. Oljemaling på gips og noe forgylling. Bronsering på omrammingen. Det er en svært tynn gipsstøp, noe som gjør begge medaljongene svært sårbare for skader. Medaljongene ble funnet innpakket i en eske i 2. etg. Etter tilstandsvurdering ble de lagret i underetasjen på kirkestuen. *Bevaringsgrad:* Overmalt. *Tilstandsvurdering:* Kvinneportrettet har mekaniske skader etter fall ned fra veggen. Malingslagene har store avskallinger, krakelerte og mye løs maling som lett faller av. *Anbefaling:* Konservering av begge medaljongene.

Foto 1: Gipsmedaljonger med tilstandsgrad 3. Foto: Nina K. Jernæs, NIKU.

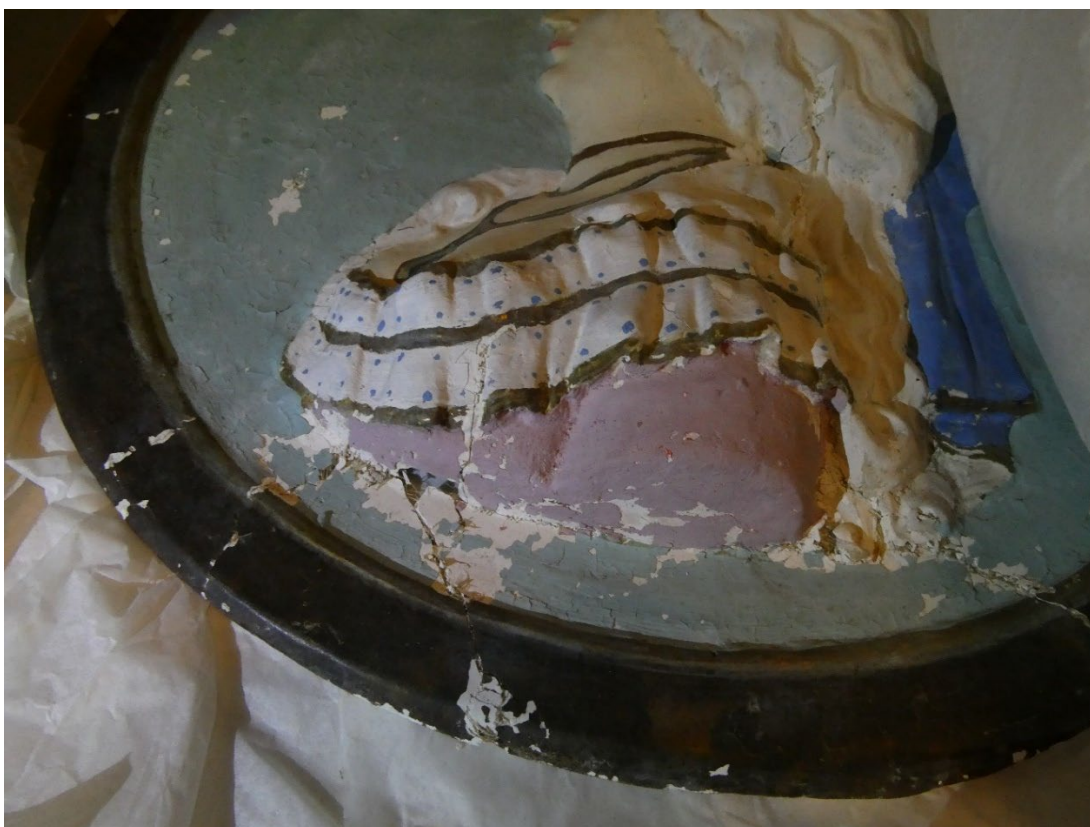
Foto 2: Detalj av gipsmedaljong. Foto: Nina K. Jernæs, NIKU.

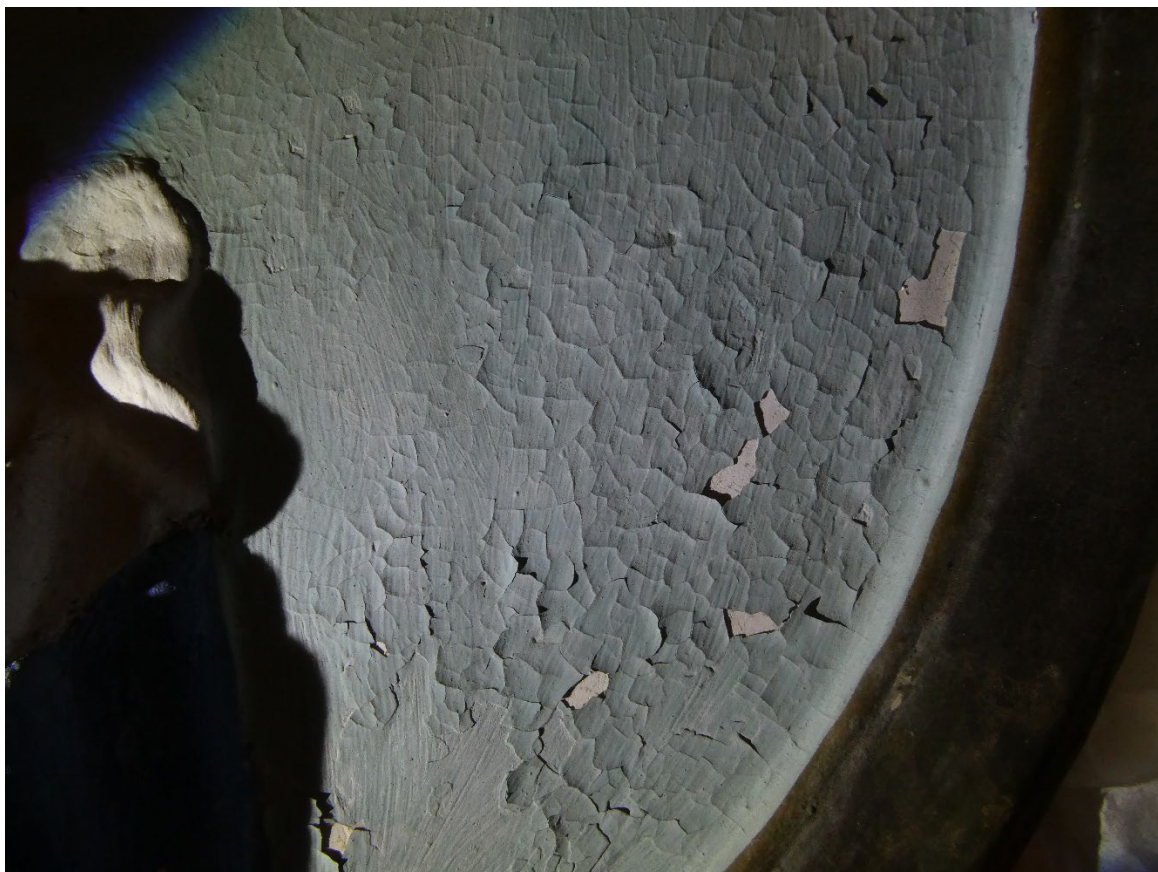
Foto 3: Detalj av løs maling på medaljongene. Foto: Nina K. Jernæs, NIKU.

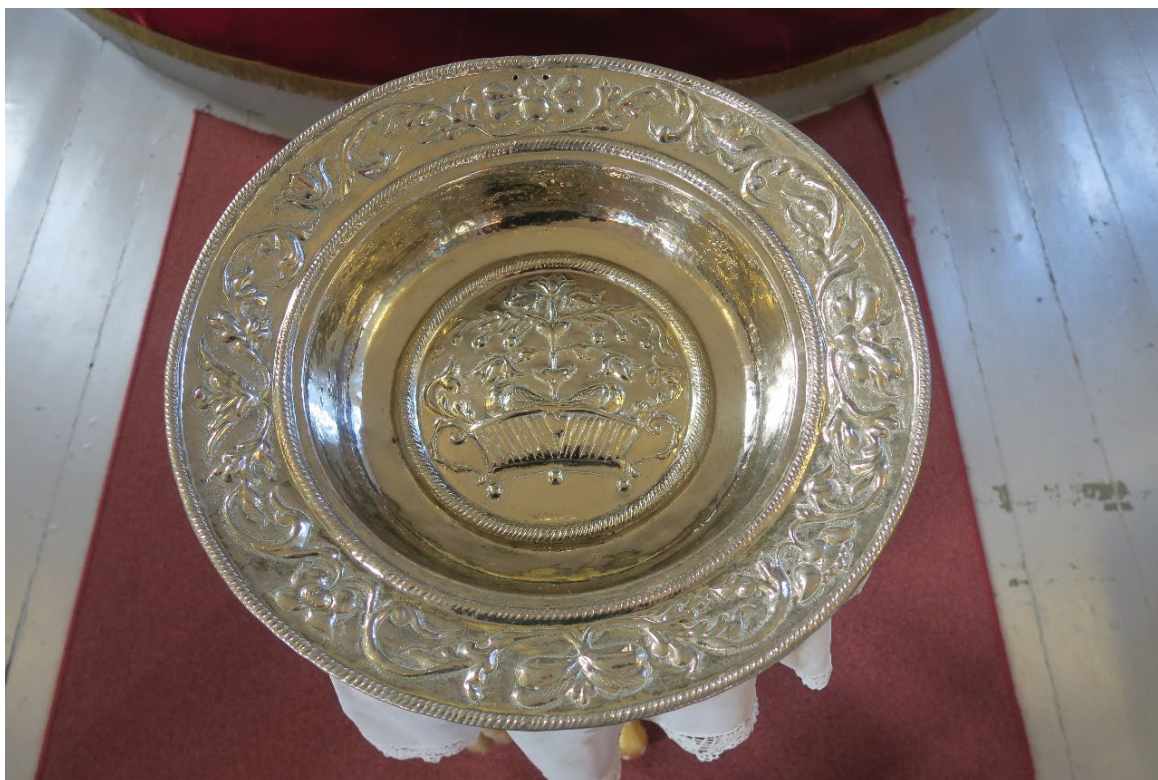
Objekt: Dåpsfat i sølv fra 1796 med blomster i bunn og rankedekor i bremmen. Mål: D: 47, H: 10 cm. *Bevaringsgrad:* Reparasjon i bunnen. *Tilstandsvurdering:* Brist i bremmen flere steder, ett hull og en sprekk. *Anbefaling:* Forsiktig bruk av dåpsfatet inntil reparasjon er utført av egnet fagperson.

Foto 4: Dåpsfat fra 1796. Foto: Henrik Smith, Riksantikvaren.

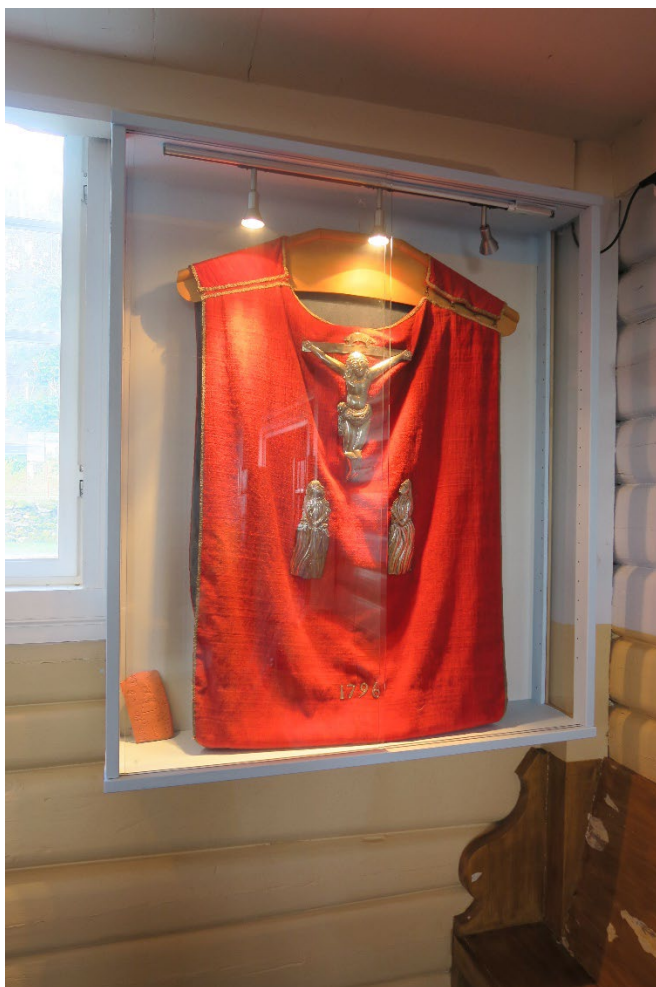
Objekt: Messehaket fra 1796. Sølvfigurer som viser korsfestelsen påmontert i front, datering i nedre kant. B: 74 cm, H: 123 cm. Messehakelen henger i et monter i skipet, nær utgangen til våpenhuset. *Tilstandsvurdering:* Slitasje på skulderen som er uten hemper. *Anbefaling:* Bør få et bedre oppheng og nye lyspærer til belysningen for å minimere varme og lyspåvirkning.

Foto 5: Messehavel fra 1796. Foto: Henrik Smith, Riksantikvaren.

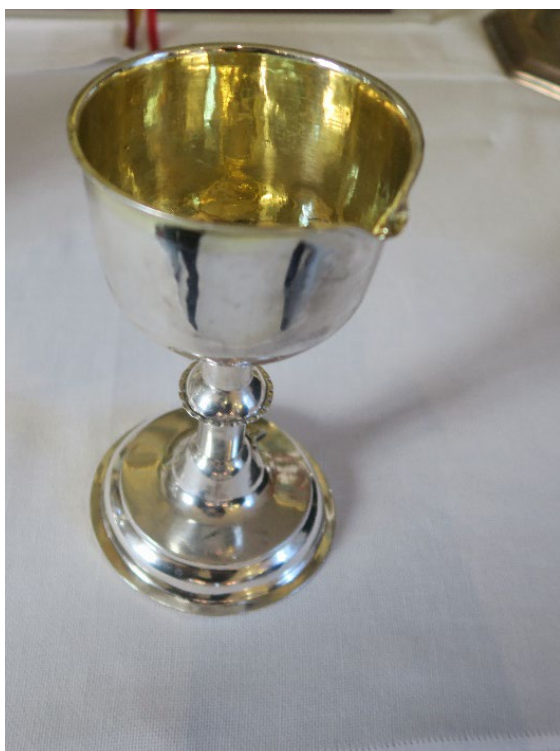
Objekt: Kalk i sølv fra 1796, med en liten Kristusfigur ved sokkel. Mål: H: 18, B: 10 cm. *Bevaringsgrad:* Ny øvre del med helletut, innvendig forgyllt. Tidligere loddet under kopp. *Tilstandsvurdering:* Stabil tilstand. *Anbefaling:* Overvåking.

Foto 6: Kalk. Foto: Henrik Smith, Riksantikvaren.

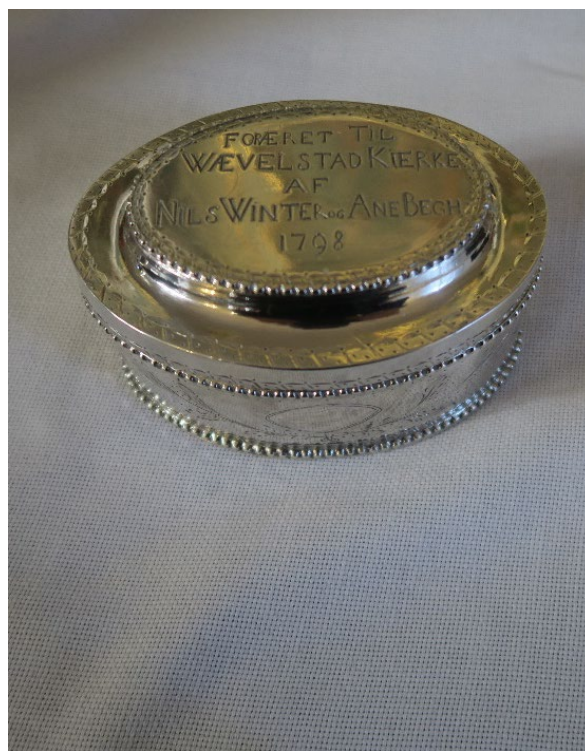
Objekt: Oblatskrin i sølv fra 1798, med preget og spunset dekor med tekst, datering på lokk. Mål: L: 11 cm, B: 7,5 cm, H: 6,5 cm. *Tilstandsvurdering:* Stabil tilstand. *Anbefaling:* Overvåking.

Foto 7: Oblatskrin. Foto: Henrik Smith, Riksantikvaren.

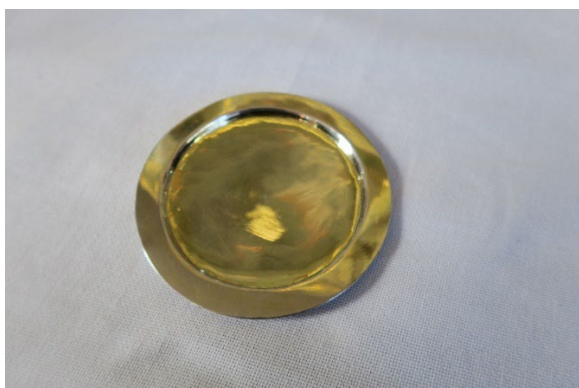
Objekt: Disk i sølv fra siste del av 1700-tallet, den er forgyllt på oversiden og har to stempler på undersiden. Mål: Diam.: 10,5 cm. *Tilstandsvurdering:* Stabil tilstand. *Anbefaling:* Overvåking.

Foto 8: Disk. Foto: Henrik Smith, Riksantikvaren.

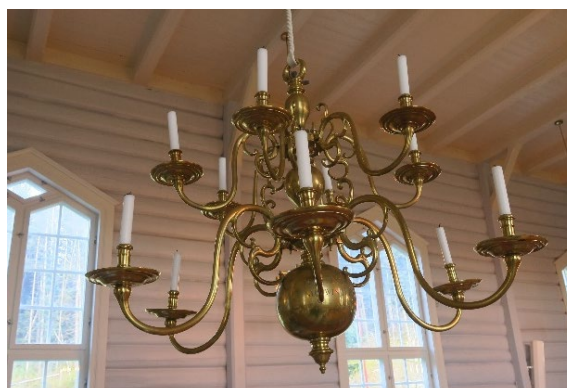
Objekt: To messinglysekroner fra 1798 som henger i kirkeskipet. Begge har to etasjer med 6 lysarmer i hver. Mål: H: 85, Diam.: 104 cm. *Tilstandsvurdering:* Stabil tilstand. *Anbefaling:* Overvåking.

Foto 9: En av to messinglysekroner. Foto: Henrik Smith, Riksantikvaren.

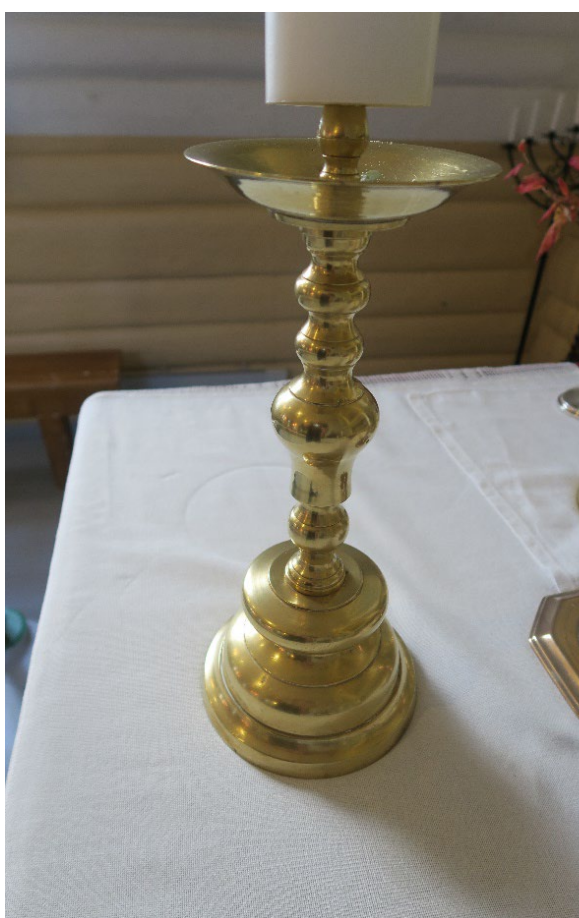
Objekt: To messinglysestaker på alterbordet fra 1796. Mål: H:43 cm, D: 16 cm. *Tilstandsvurdering:* Stabil tilstand. *Anbefaling:* Overvåking.

Foto 10: En av to store messinglysestaker fra 1796. Foto: Henrik Smith, Riksantikvaren.

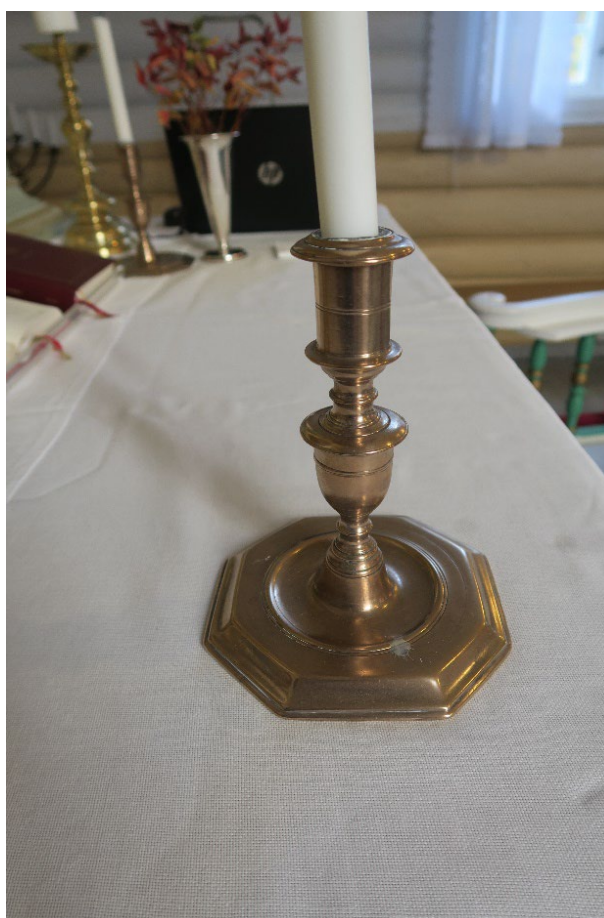
Objekt: To messinglysestaker på alterbordet, trolig fra 1700-tallet. Mulig en messing-kobber-legering. Mål: H: 20 cm, D: 15 cm. *Tilstandsvurdering:* Stabil tilstand. *Anbefaling:* Overvåking.

Foto 11: To messinglysestaker fra 1700-tallet. Foto: Henrik Smith, Riksantikvaren.

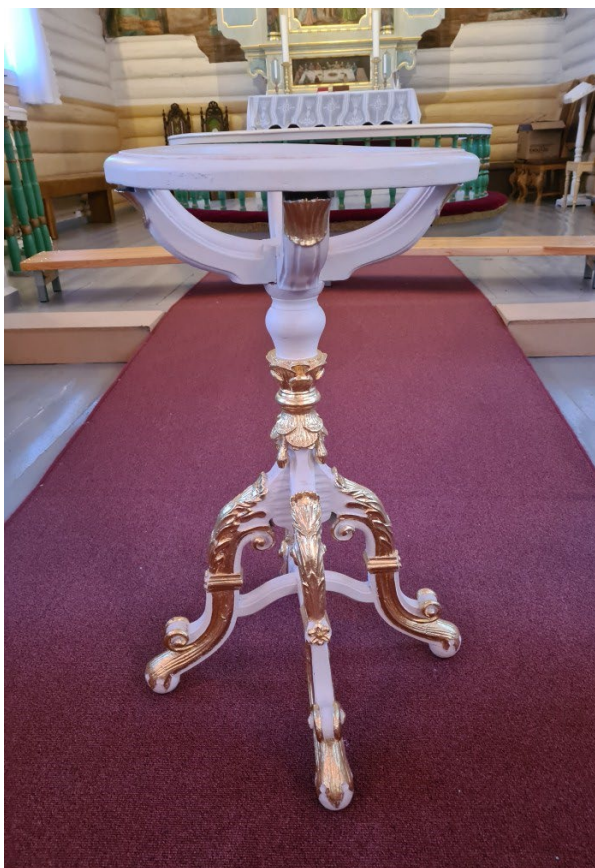
Objekt: Døpefont fra 1796. Mål: H: 83 cm, D: 56 cm. *Bevaringsgrad:* Oppmalt og reforgyllt, ny fatholder. *Tilstandsvurdering:* Stabil tilstand. *Anbefaling:* Overvåking.

Foto 12: Døpefont delvis tildekket av tekstiler. Foto: Jan Kristiansen, Brønnøy kirkelige fellesråd.

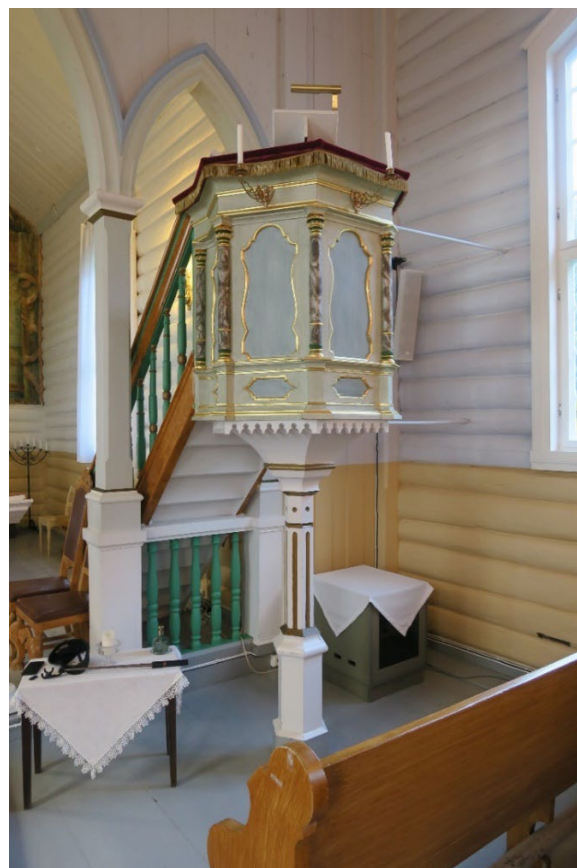
Objekt: Prekestol fra 1796 med fire sider, står på søyle på gulv. Mål, kurv: H: 117 cm, hvert felt er 46 cm. i bredde. Den er i tre malt med oljemaling og forgyllte detaljer. Prekestolen er plkpassert mot søndre vegg i skipet, med inngang fra koret. *Bevaringsgrad:* Prekestolen fikk ny fot og trapp i 1871. Hele prekestolen er overmalt. *Tilstandsvurdering:* Stabil tilstand. *Anbefaling:* Overvåking.

Foto 13: Prekestol. Foto: Henrik Smith, Riksantikvaren.

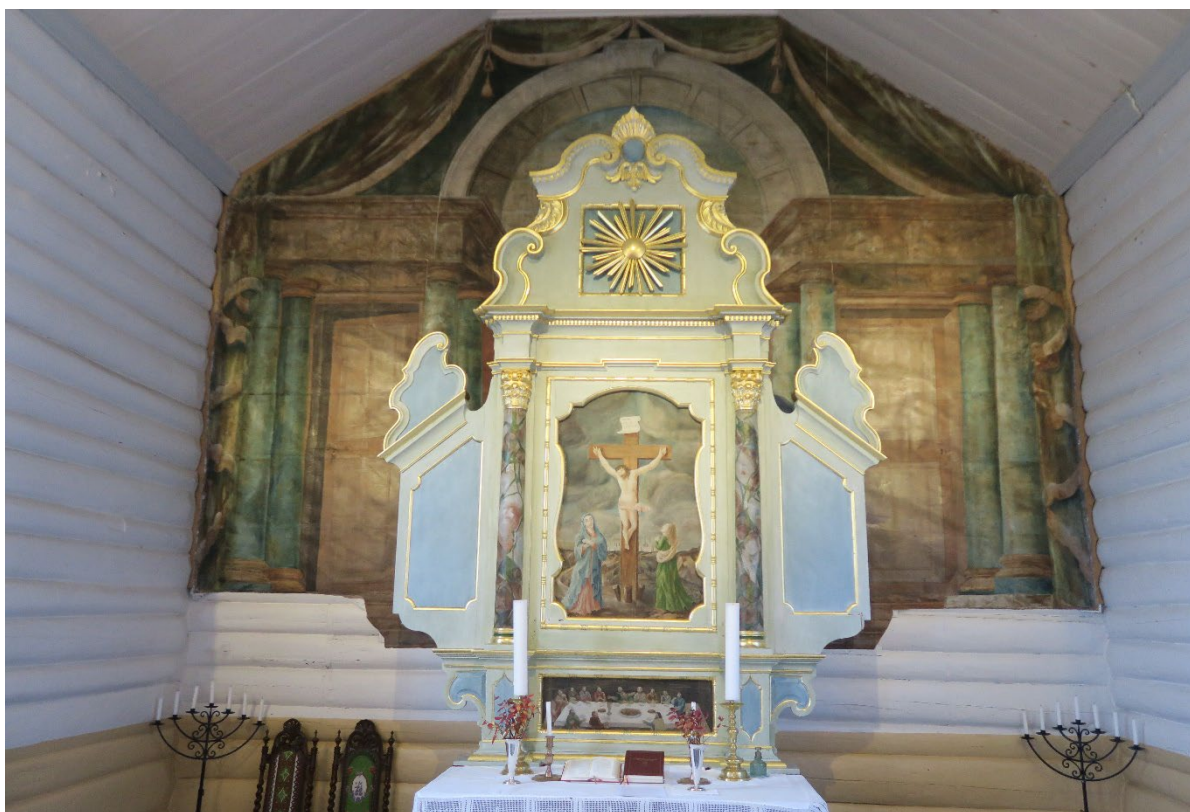
Objekt: Altertavle fra 1796 med motivene Nattverden, Korsfestelsen og Den hellige ånd øverst. Mål: B: 263 cm, H: 370 cm, D: 25 cm. *Bevaringsgrad:* Arkitekturen er overmalt bortsett fra søylene, som kan være avdekket. Reforgylt. *Tilstandsvurdering:* Slagskader på vinge mot nord, men stabil tilstand. *Anbefaling:* Overvåking.

Objekt: Veggmaleri på fondveggen bak alteret, malt i 1796. Maleriet er malt med oljemaling på kraftig papir. Motivet er «den åpne og den lukkede dør», en illusjon av romarkitektur som bakgrunn for altertavlen med draperier søyler og dører. Mål: H: ca. 400 cm, B: 580 cm. *Bevaringsgrad:* Konservert og remontert i 1996, der bl.a. papiret ble forsterket. *Tilstandsvurdering:* Underlaget er buklete og stivt, men henger greit og ingen tegn til skadeutvikling. Stabil tilstand. *Anbefaling:* Overvåking.

Foto 14: Altertavle og veggmaleri fra 1796. Foto: Henrik Smith, Riksantikvaren.

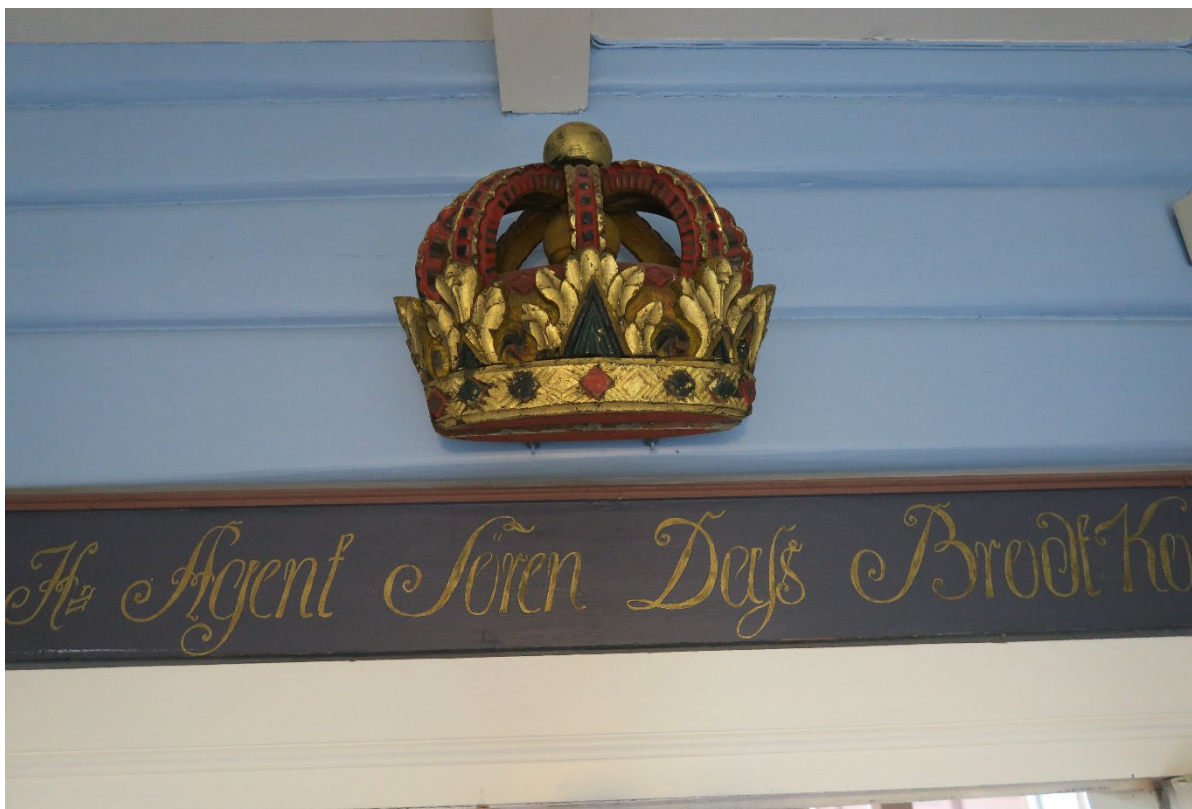
Objekt: Kongekrone fra 1796. Skåret i tre og malt med oljemaling og forgylt. Den er en del av et kongemonogram tilhørende det tidligere kors skillet i kirka. Den henger i våpenhuset over døren inn til kirkerommet. Mål: B: 43 cm, H: 39 cm, D: 22 cm. *Tilstandsvurdering:* Stabil tilstand. *Anbefaling:* Overvåking.

Foto 15: Kongekrone fra 1796, tidligere en del av et kongemonogram. Foto: Henrik Smith, Riksantikvaren.
