MO KIRKE, RANA KOMMUNE, NORDLAND

Tilstandsregistrering av kunst og inventar, 2022

Tittel Mo kirke, Rana kommune, Nordland Tilstandsregistrering av kunst og inventar, 2022	Rapporttype/nummer NIKU Rapport 144	Publiseringsdato 12.12.2022
	Prosjektnummer 1022278-01	Sider 12
	Avdeling Konservering	Tilgjengelighet Åpen
Forfatter(e) Nina Kjølens Jernæs og Iver Schonhowd	ISSN 2703-7797 ISBN 978-82-8101-291-2	Oppdragstidspunkt / periode utført Sept-okt 2022
	Forsidebilde Detalj fra altertavlen i Mo kirke. Foto: Nina K. Jernæs, NIKU.

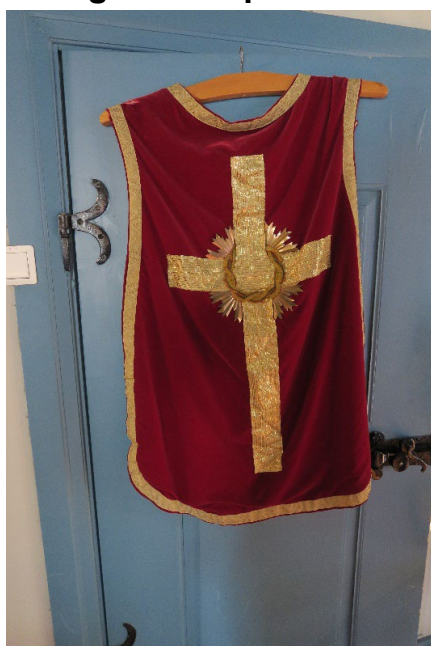
Objekt: Messehakel, muligens fra 1700-tallet, i rød velur, kantet med gullbånd. Brodert på begge sider og med emblem i brysthøyde på begge sider. Emblem på forsiden er et kors brodert i gullbånd. Plassert i monter i sakristiet. Mål: H: 103 cm, B: 70 cm. *Bevaringsgrad:* Tidligere reparert ved venstre skulder. *Tilstandsvurdering:* Venstre skulder rakner og tidligere reparasjoner er også utsatt for belastning. Rift midt på høyre side på kant, ikke gjennomgående, da nytt før er påmontert i nyere tid. *Anbefaling:* Konservering og nytt oppheng.

Foto 1: Messehakel muligens fra 1700-tallet med tilstandsgrad 3. Forside.
Foto: Henrik Smith, Riksantikvaren.

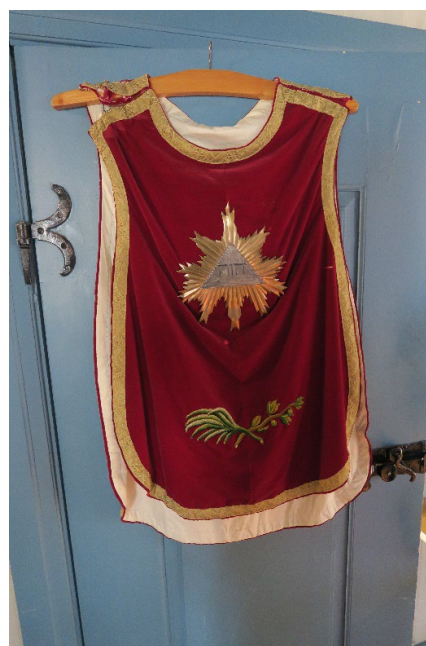
Foto 2: Messehakel muligens fra 1700-tallet med tilstandsgrad 3. Bakside. Foto: Henrik Smith, Riksantikvaren.

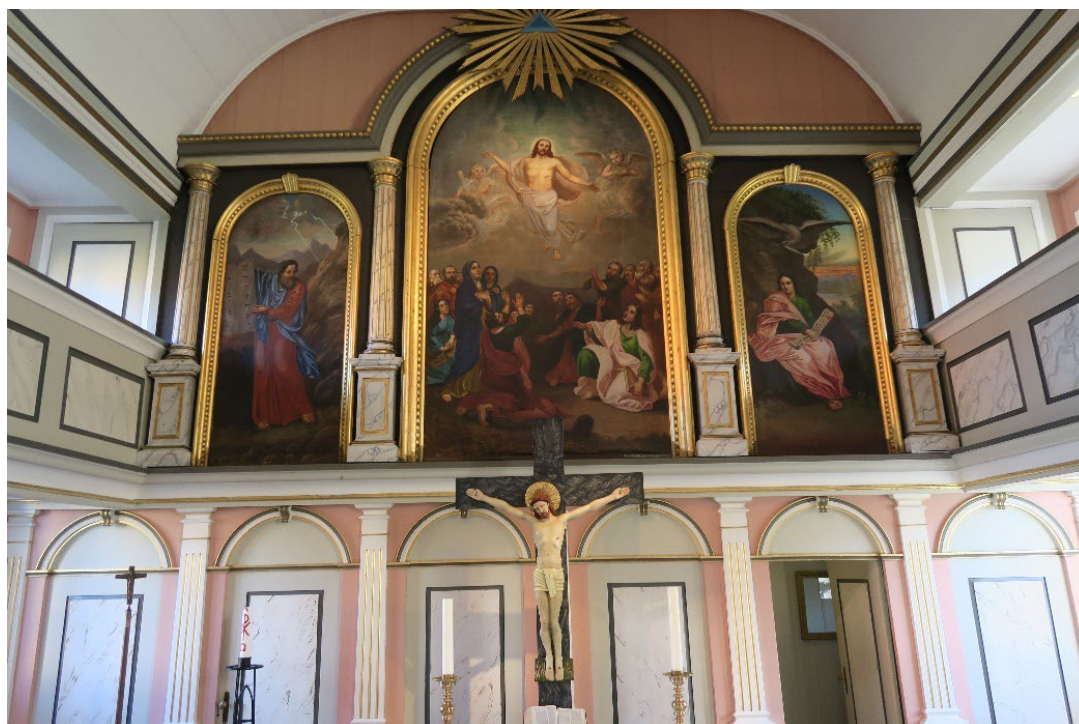
Objekt: 3 lerretsmalerier malt med oljemaling montert på fondvegg bak alter. Felles arkitektonisk omramming i klassisk stil. Den hellige ånd montert i senter øverst i midtpartiet. Hovedmaleri signert Balle Lund 1866 (Eilert Balle Lund). Hovedmotiv er himmelfarten, høyre motiv er apostelen Johannes med ørnen og venstre motiv er Moses med de 10 bud. H: ca 450cm, B: 550 cm, er inklusive omramming. *Bevaringsgrad:* Noen farger har tydelig falmet, blandt annet på kappen til Johannes og på en av kappene på hovedmotivet (burgunderrød). Her har lasuren bleknet. Ellers god bevaringsgrad. *Tilstandsvurdering:* Lerretene er buklete og hovedmaleriet siger i nedre del. Stedvise avskallinger på blå kappe på Moses og flere av kappene til personer i hovedmotiv. Gjelder spesielt blå og rød farge. Løs maling i nedre venstre hjørne på hovedmotiv. Det er gjort innfyllinger i nedre del på venstre side og det er også oppskallinger. Også stort utfall av maling i Jesus kappe. Hele høyre side på høyre maleri med Apostelen Johannes har krakeleringer og oppskallinger. *Anbefaling:* Overvåking av løs maling, vurdere oppvarmingsrutiner og solskjerming på vinduer over galleriet.

Foto 3: Maleriene på fondveggen bak alteret. Foto: Henrik Smith, Riksantikvaren.

Kirken bør vurdere oppvarmingsrutinene og ordne solskjerming på vinduer over galleriet.

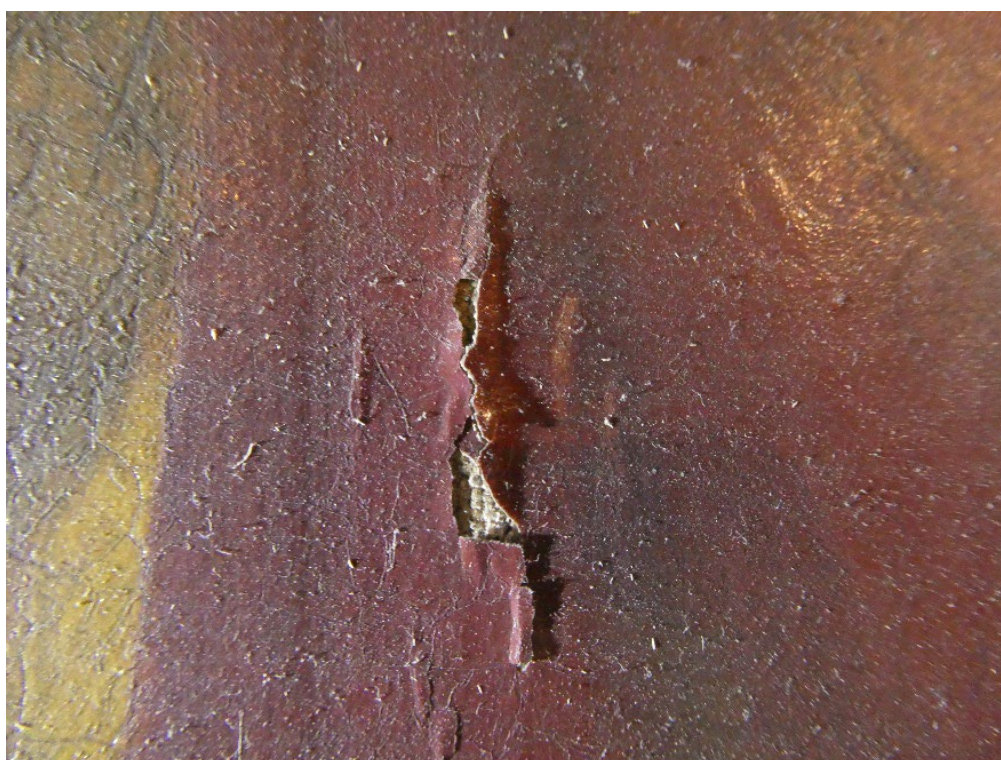
Foto 4: Detalj, eksempel på løs maling på lerretmaleriene. Foto: Nina K. Jernæs, NIKU.

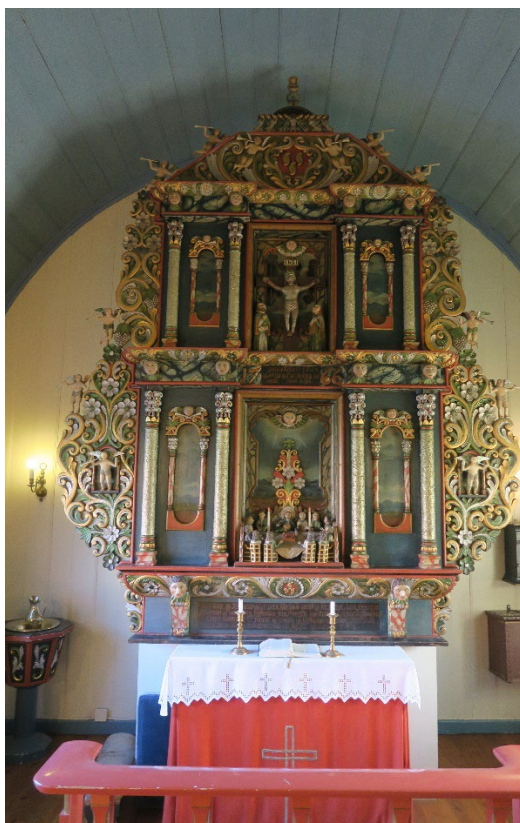
Objekt: Altertavlen i sakristiet ble skåret i 1766 og bemalt i 1768. Bemalt tre og andre materialer er brukt til dekorering. Den er skåret av Jens Pedersen Fagermo og malt av Povel Kolset. Predella med skriffelt, hovedmotiv: Nattverden, Korsfestelsen og Den hellige ånd øverst. Korsfestelsen og nattverden utført i dyprelieff. Mål: H: 360, B: 275, D: 18 cm. *Bevaringsgrad:* Altertavle synes å være komplett, unntatt ørene på lammet. Feltene som flankerer hovedmotivet har innfelling under motivene. Det er synlige overmalinger. *Tilstandsvurdering:* Konstruksjonsmessig er altertavlen i god stand, og ingen løs maling er observert. Litt stearinsøl på predella. Støvete og skitten på horisontale overflater *Anbefaling:* Overvåking.

Foto 5: Altertavlen i sakristiet fra 1766/68. Foto: Henrik Smith, Riksantikvaren.

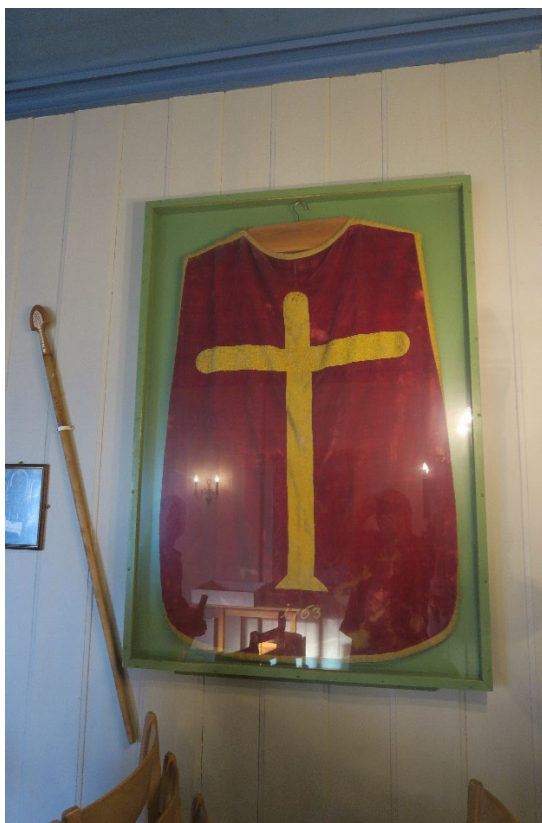
Objekt: Messehakel datert 1763 i rød velur. I front er det et kors i gullbånd, brodert datering 1763 nederst på messehakelen. Plassert i monter i sakristiet. H: 126 cm, B: 85 cm. *Bevaringsgrad:* Tidligere reparert rifter ved nedre kant. *Tilstandsvurdering:* Tilstanden er med forbehold, da det ikke var tilgang inn i monter. Flere partier i nedre kant hvor veluren er slitt bort, ellers bruksslitasje. Montert i lukket monter og på en henger som bør polstres for mindre belastning på skulderparti. *Anbefaling:* ny henger.

Foto 6: Hessehaket i monter datert 1763. Foto: Henrik Smith, Riksantikvaren.

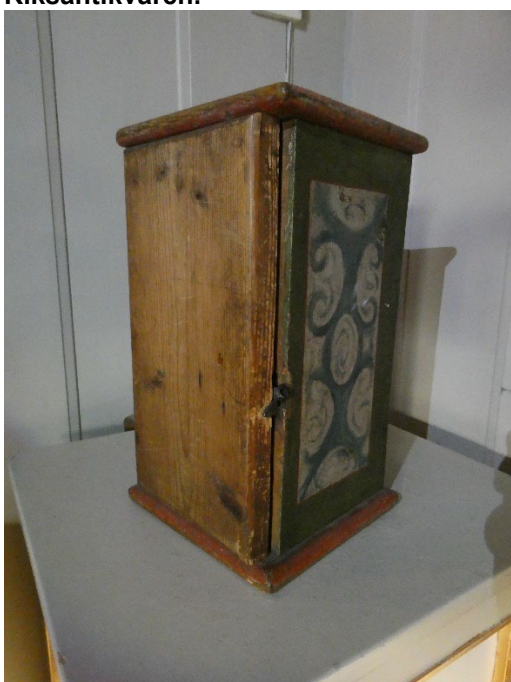
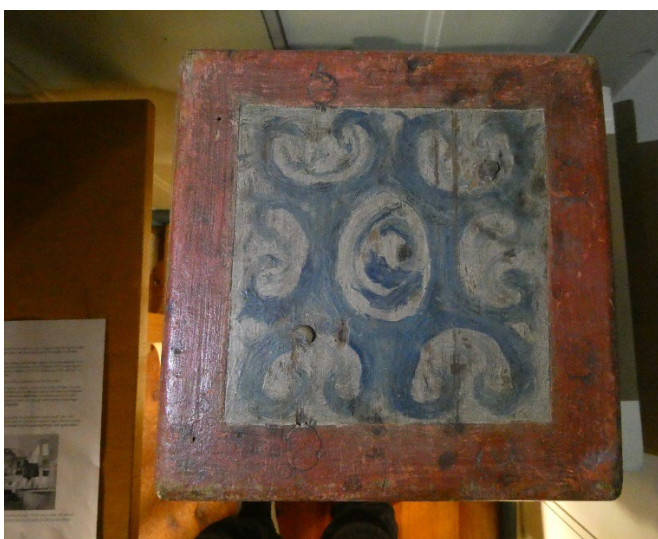
Objekt: Lite dekorert skap, sannsynligvis fra 1700-tallet, der fire av sidene har dekor malt med oljemaling i fargene rødt, grønt, blått og hvitt. Fjærbelagt låsemekanisme. Står i sakristiet. Mål: H: 34 cm, B: 19 cm D: 19 cm. *Tilstandsvurdering:* mekaniske skader og bruksslitasje. *Anbefaling:* Overvåking.

Foto 7: Lite, dekorert skap. Foto: Nina K. Jernæs, NIKU.

Foto 8: Lite, dekorert skap. Foto: Nina K. Jernæs, NIKU.
