DØNNES KIRKE, DØNNES KOMMUNE, NORDLAND

Tilstandsregistrering av kunst og inventar, 2022

Tittel Dønnes kirke, Dønnes kommune, Nordland Tilstandsregistrering av kunst og inventar, 2022	Rapporttype/nummer NIKU Rapport 142	Publiseringsdato 12.12.2022
	Prosjektnummer 1022278-01	Sider 15
	Avdeling Konservering	Tilgjengelighet Åpen
Forfatter(e) Nina Kjølens Jernæs og Iver Schonhowd	ISSN 2703-7797 ISBN 978-82-8101-289-9	Oppdragstidspunkt / periode utført Sept-okt 2022
	Forsidebilde Koret i Dønnes kirke. Foto: Nina K. Jernæs, NIKU.

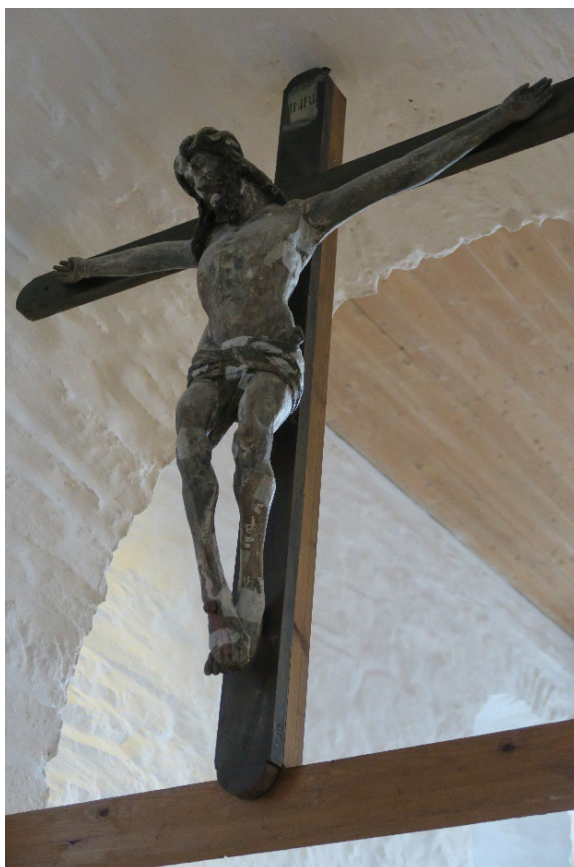
Foto 1: Krusifiks i korbuen. Foto: Henrik Smith, Riksantikvaren

Objekt: Krusifiks fra middelalderen plassert over åpningen mellom dagens kor og middelalderkoret. Korset er sekundært. Mål: B: 93, H: 93 D: 24 cm. Kors: B: 116, H: 130 cm. *Bevaringsgrad:* Overmaling trolig på hår og karnasjon. Restaurert i 1967. *Tilstandsvurdering:* Mange oppskallinger, særlig ansikt og krone, eldre oppskallinger over store deler av skulpturen er forsidebeskyttet. *Anbefaling:* Konservering og festing av løs maling.

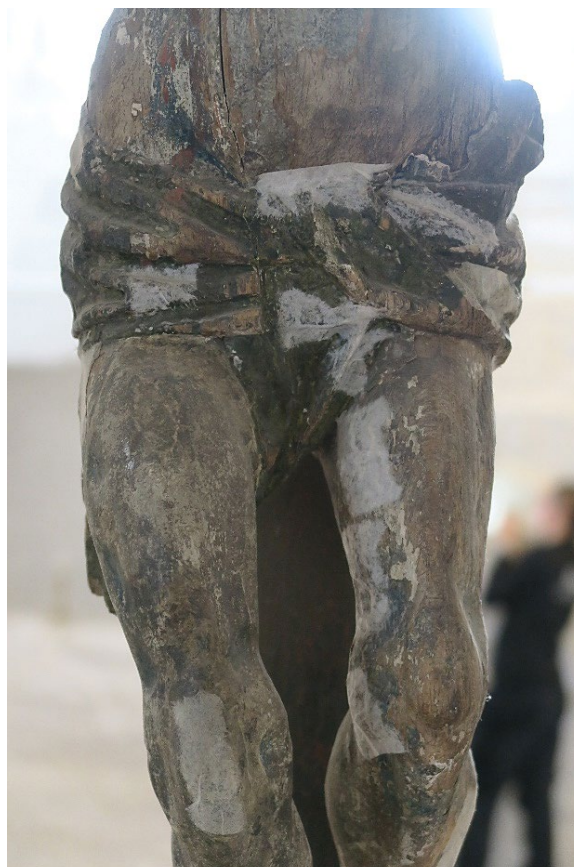
Foto 2: Detalj av krusifiks med tidligere forsidesikring for å hindre at løs maling faller av. Foto: Henrik Smith, Riksantikvaren

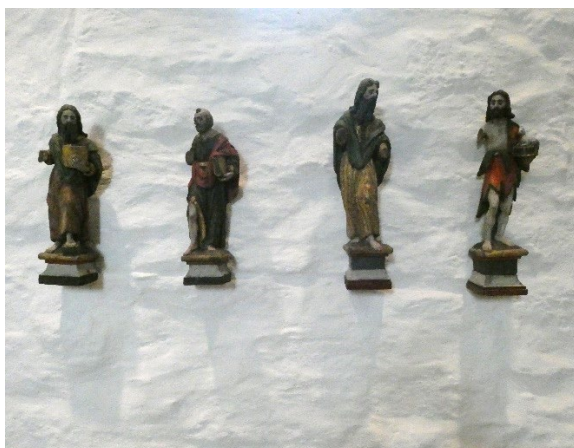
Foto 3: Fire skulpturer fra 1600-tallet er montert på nordvegg ved alteret. Foto: Nina K. Jernæs, NIKU.

Objekt: Fire skulpturer fra 1600-tallet som er montert til nordvegg i dagens kor. Mål: Paulus: H: 60 cm., Peter H: 60 cm., Moses, H: 72 cm., Johannes H: 69 cm. *Bevaringsgrad:* Deler mangler (alle mangler utstikkende armer, Peter's nese, Johannes' bok), flere av skulpturene har fått nyere deler (Moses og Johannes nye baser). Deler er overmalt og fått ny forgylling (Moses). *Tilstandsvurdering:* Paulus, Moses og Johannes-skulpturene har slitte overflater og noe løs maling. Peter: En del områder med løs maling, sprekker vertikalt i hele basen og i øvre del fra nakken og ned til hånda på høyre side. Sprekk, vertikalt rett forfra. Trolig er de fleste skadene klimarelatert. *Anbefaling:* Se på oppvarmingsrutiner for å minimere klimaskader på inventar. Overvåke eventuell utvikling av løs maling.

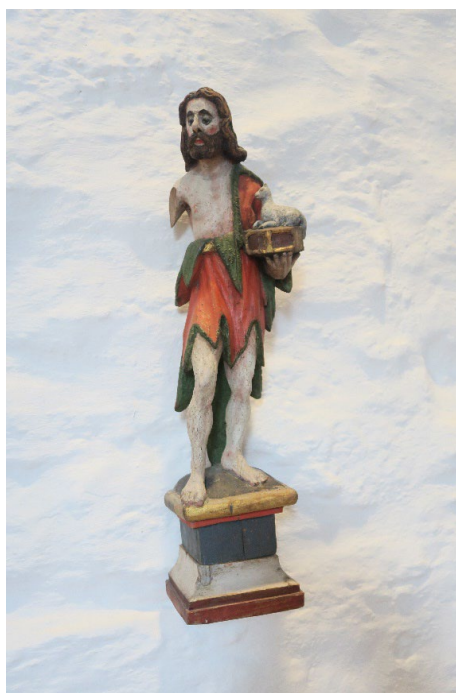
Foto 4: Helopptak av Johannes. Foto: Henrik Smith, Riksantikvaren

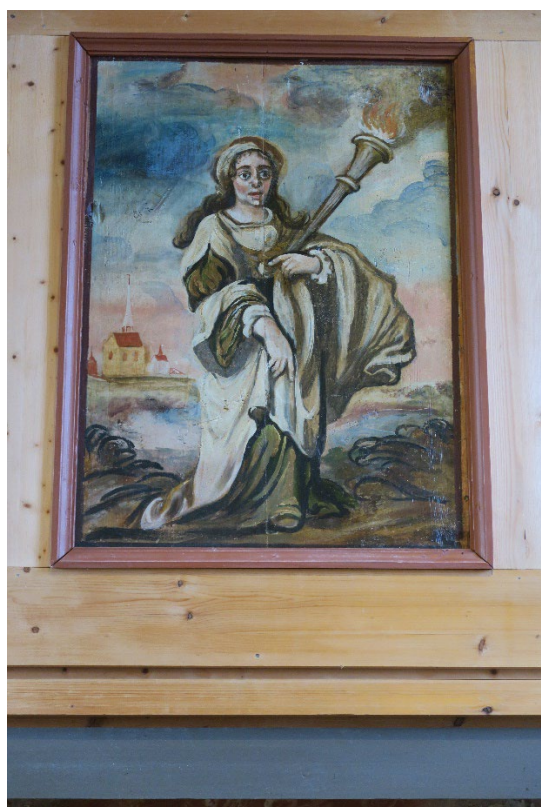
Foto 5: Ett av tilsammen 9 scener på galleribrystningen. Foto: Henrik Smith, Riksantikvaren

Objekt: Galleribrystning med 9 felter som viser dydene, den dateres til 1600-tallet. Mål pr. felt: B: 53, H: 70 cm. *Bevaringsgrad:* Brystningsmaleriene bærer preg av å ha vært flere steder utenom kirka. Noen felt har fått skjøtt inn treverk. Tidligere malingsutfall er retusjert. *Tilstandsvurdering:* Flere nye malingsutfall med løs maling, takformete oppskallinger. *Anbefaling:* Overvåkes og på sikt konserveres.

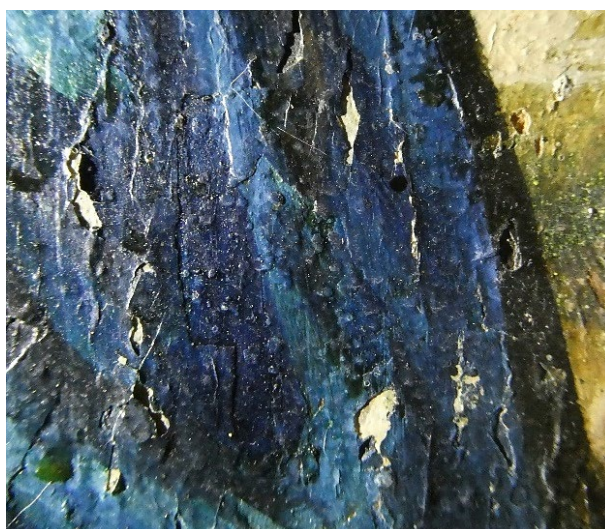
Foto 6: Detalj fra «Prudentia» som viser løs maling. Foto: Nina K. Jernæs, NIKU.

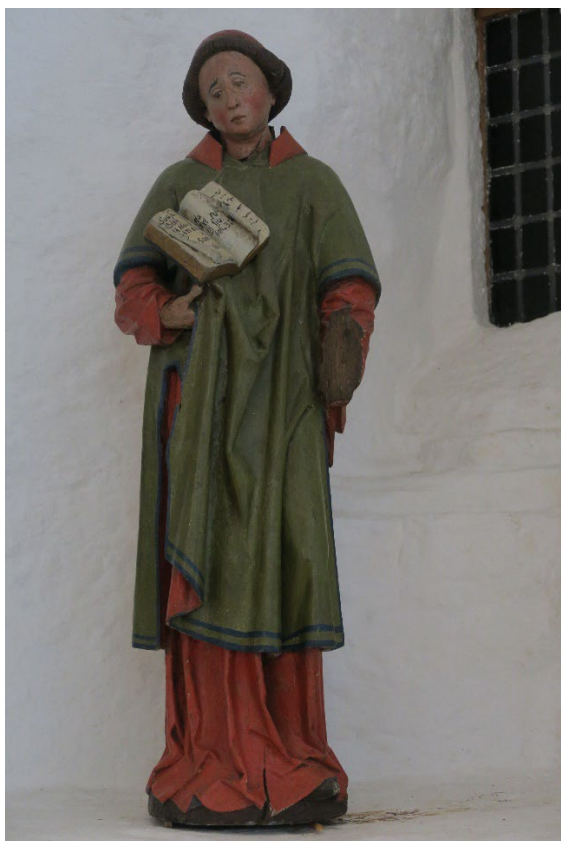
Foto 7: Laurentius skulptur fra ca. 1400-tallet. Foto: Henrik Smith, Riksantikvaren

Objekt: St. Laurentius skulptur fra middelalderen (ca. 1400-tallet), er plassert i dagens kor i en egen nisje syd for alteret. Mål: H: 112, B: 35, D: 30 cm. *Bevaringsgrad:* Overmalt. En arm mangler. Hodet har vært av og pålimt igjen. Restaurert i 1967. *Tilstandsvurdering:* Mye løs maling, sprekk i treverket i bunnen av skulpturen. Det er bom mellom malingslag og treverk. *Anbefaling:* Overvåkes og på sikt konserveres.

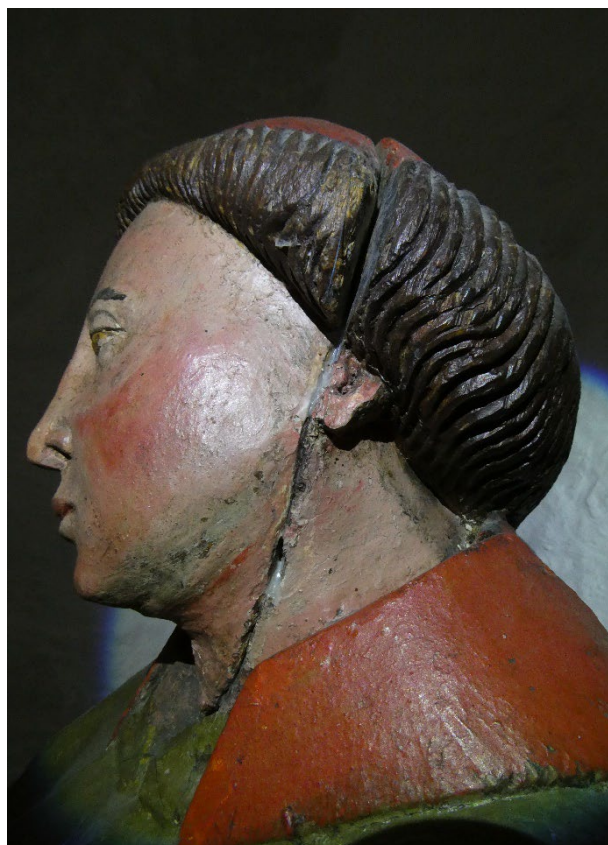
Foto 8: Skulpturen sett fra siden, tidligere skade som er sammenlimt. Foto: Nina K. Jernæs, NIKU.

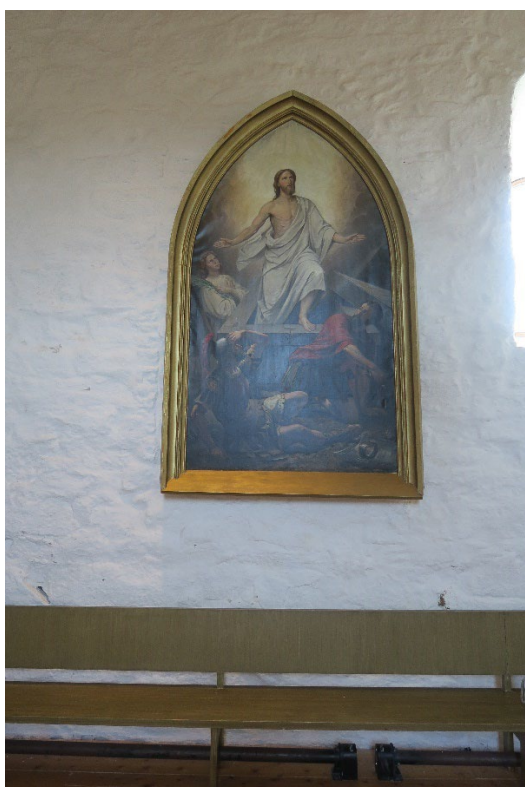
Foto 9: Altertavlen. Foto: Henrik Smith, Riksantikvaren

Objekt: Lerretsmaleri med motiv "Oppstandelsen" malt i 1870-årene og signert i nedre høyre hjørne av Christen Brun. Kopi av A. Tidemands maleri med samme motiv i Bragernes kirke. Stort format om avslutter øvre del i en gotisk spissbue. Maleriet er montert på sydvegg i dagens kor. *Tilstandsvurdering:* Slapt oppspent lerret, rift i nedre høyde del nær høyre rammekant. Ellers i god stand. *Anbefaling:* Overvåkes og bør konserveres i løpet av ca. 5 år.

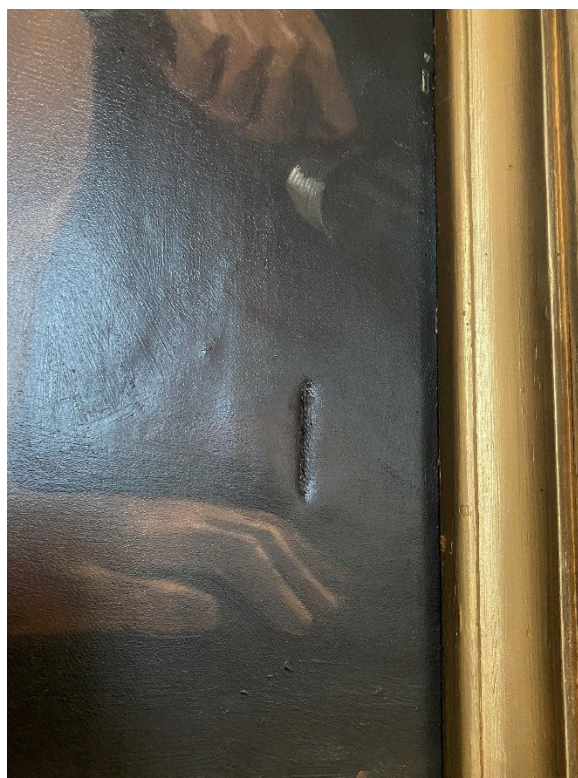
Foto 10: Detalj av skade i lerretet, altertavlen. Foto: Nina K. Jernæs, NIKU.

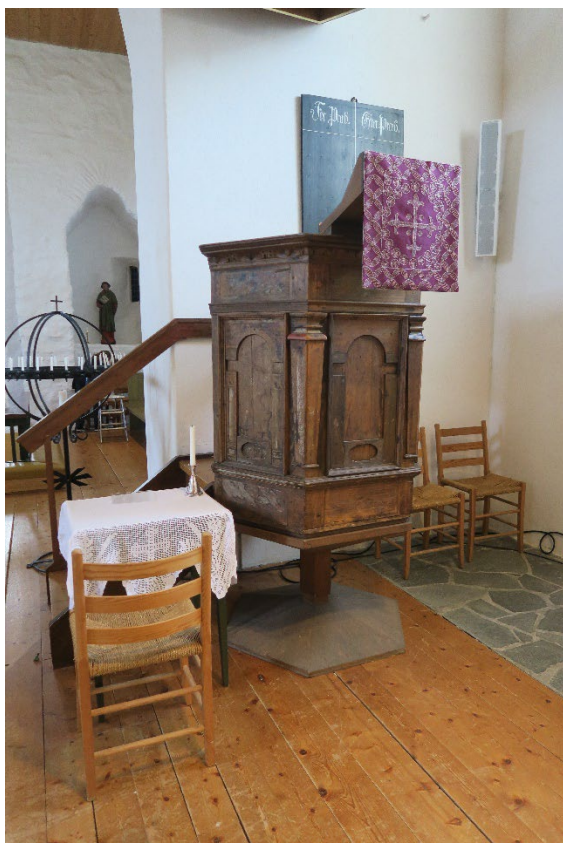
Foto 11: Prekestolen fra 1675. Foto: Henrik Smith, Riksantikvaren.

Objekt: Prekestol fra 1675 bestående av 4 felt på prekestolskurven. Prekestolen er plassert i skipet, montert til korskillet mot dagens kor. Den er malt med oljemaling på tre, dekorert med evangelistene på hovedfeltene. Mål, kurv: H: 119, pr. felt, B: 54. Diam.: 122 cm. *Bevaringsgrad:* Ny trappeoppsats og base. *Tilstandsvurdering:* Mekaniske skader og slitasje. Gjenværende malingsrester har stabil tilstand. *Anbefaling:* Overvåking.

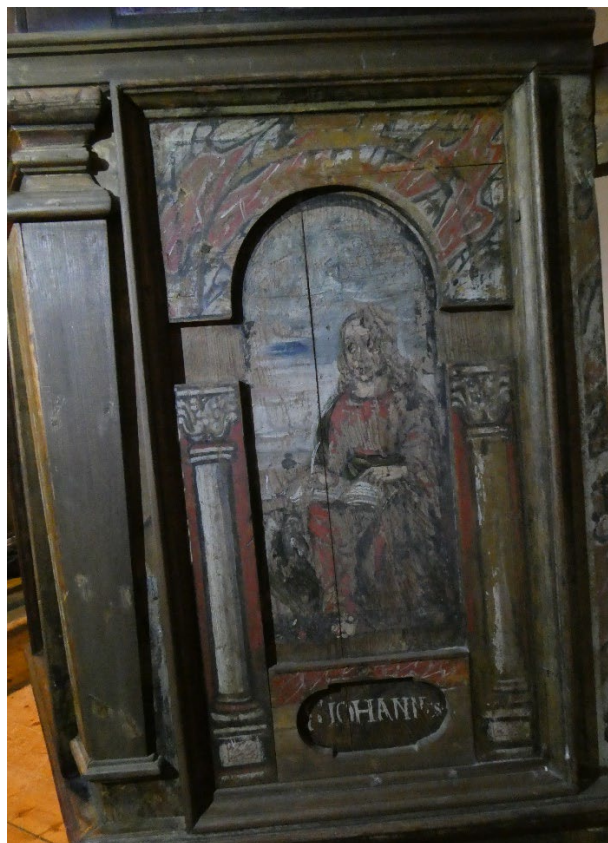
Foto 12: Prekestolens felt mot syd hvor det er mest maling bevart. Foto: Nina K. Jernæs, NIKU.

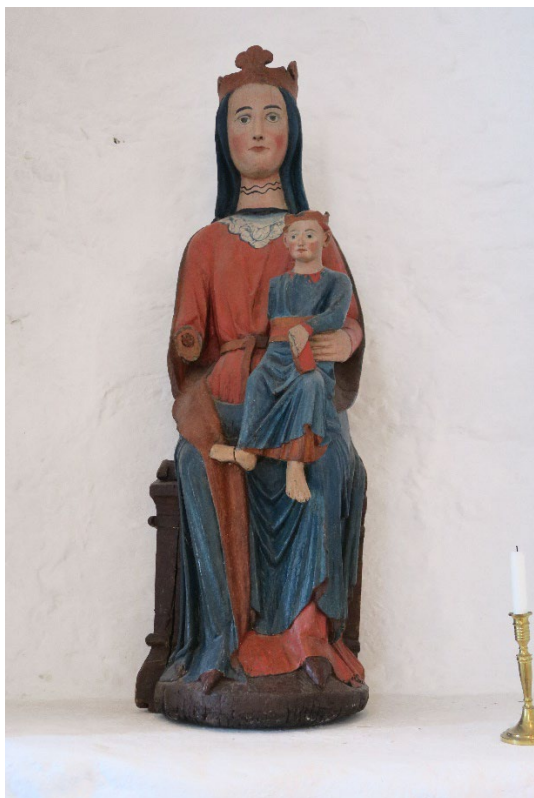
Foto 13: Maria med Jesusbarnet fra siste del av 1200-tallet. Foto: Henrik Smith, Riksantikvaren.

Objekt: Skulptur fra middelalderen; Maria med Jesusbarnet fra siste del av 1200-tallet. Mål: H: 130, B: 41, D: 33 cm. Skulpturen er plassert i dagens kor i en egen nisje nord for alteret. *Bevaringsgrad:* Marias høyre arm, samt Jesusbarnets høyre arm fra skulder mangler. Jesu krone mangler tagger. Hele skulpturen er overmalt. Senere retusjeringer i avskallinger. Restaurert i 1967. Rester av forgylling er synlig under overmaling på Marias krone. *Tilstandsvurdering:* Ingen løs maling, stabil tilstand. *Anbefaling:* Overvåking.

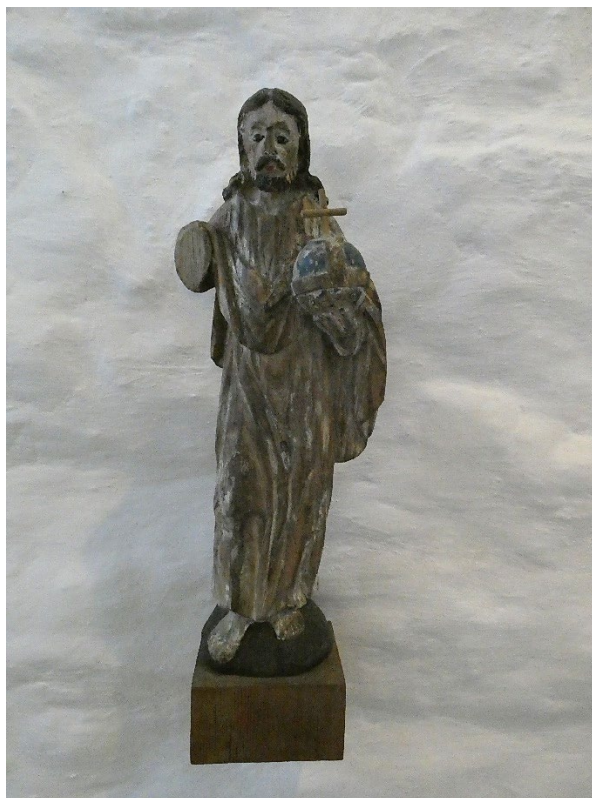
Foto 14: Liten skulptur i koret; Jesus med jordeplet. Foto: Nina K. Jernæs, NIKU.

Objekt: Skulptur i middelalderkoret; Jesus med jordeplet fra middelalderen. Mål: H: 44,5, B: 17, D: 10 cm. *Bevaringsgrad:* Tykk grundering, mangler hele høyre arm fra overarm og korset på globen er sekundært. Spor av forgylling. Nesen er også borte. Krapplakk lasering er nedbrutt. Retusjer i ansikt. *Tilstandsvurdering:* Stedvis løs grundering, og noen få takformete oppskallinger. *Anbefaling:* Overvåking av eventuell skadeutvikling.

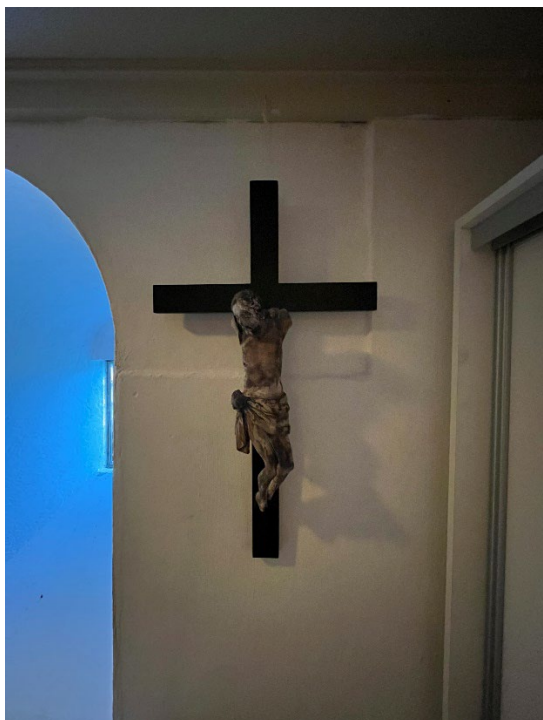
Foto 15: Lite middelalderkrusifiks i sakristiet. Foto: Henrik Smith, Riksantikvaren.

Objekt: Lite krusifiks fra middelalderen som henger på vegg i sakristiet. Mål: H: 39, B: 10,5, D: 10 cm. *Bevaringsgrad:* Sekundært kors. Krusifikset mangler begge armer fra skulderfestet samt begge føttene. Lendeklede er formet med rosett. Skade i treverk på høyre kne. *Tilstandsvurdering:* Store områder med malingsutfall, stort sett er det grunderingen som er bevart med unntak av hår og skjegg. Det er også litt løs maling og grundering på lendekledet. *Anbefaling:* Overvåking av eventuell skadeutvikling.

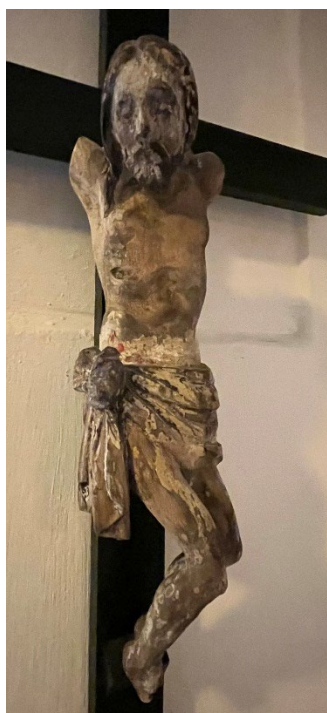
Foto 16: Detalj av middelalderkrusifikset i sakristiet. Foto: Henrik Smith, Riksantikvaren.

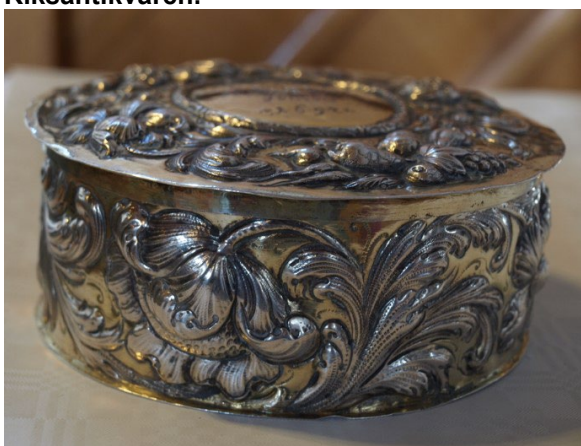
Foto 17: Oblatskrin. Foto: Hentet fra kirkebyggdatabasen.

Objekt: Oblatskrin fra 1692. Akantusdekor på lokk og sider, innskrift på midten av lokket. Stempelmerke under esken. Mål: Diam.: 14, H: 6 cm. *Bevaringsgrad:* Reforgylt, utvendig og innvendig. *Tilstandsvurdering:* Litt bulker i kanten på lokk, men stabil tilstand. *Anbefaling:* Overvåking.

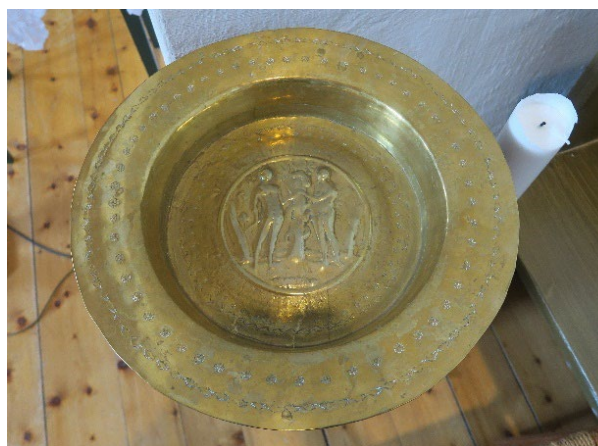
Foto 18: Dåpsfat i messing, trolig fra middelalderen. Foto: Henrik Smith, Riksantikvaren.

Objekt: Dåpsfat i messing, trolig fra middelalderen, med innspunnet blomster og annen dekor på brem og i bunn. Adam og Eva avbildet i bunnen. Mål: Diam.: 46, H: 7 cm. *Bevaringsgrad:* Reparasjoner i kanten av bunnen. *Tilstandsvurdering:* Stabil tilstand. *Anbefaling:* Overvåkes. Det bør også legges noe mykt mellom kanne og fat for å forhindre slitasje.

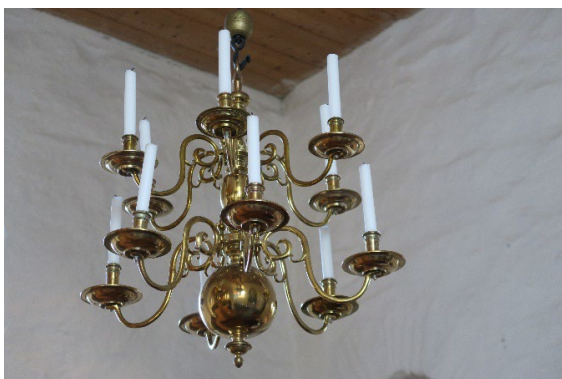
Foto 19: Lysekrone i messing, to nivåer. Foto: Henrik Smith, Riksantikvaren.

Objekt: Lysekroner i messing, to nivåer med seks lysarmer i hvert nivå. Uviss datering. Henger over alterringen i dagens kor. Mål: H:70, D: 67 cm. *Tilstandsvurdering:* Stabil tilstand. *Anbefaling:* Overvåking.

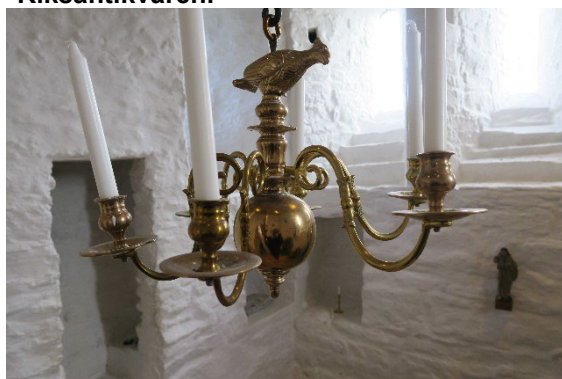
Foto 20: Lysekrone i messing, ett nivå. Foto: Henrik Smith, Riksantikvaren.

Objekt: Lysekroner i messing, ett nivå med seks lysarmer og en ørn øverst. Trolig fra 1600-tallet, og henger i middelalderkoret. Mål: Diam.: 57, H: 39 cm. *Bevaringsgrad:* Lysekrona har muligens vært høyere. 3 lysholdere er nye. En mansjett har en annen legering. *Tilstandsvurdering:* Stabil tilstand. *Anbefaling:* Overvåking.
