BRØNNØY KIRKE, BRØNNØY KOMMUNE, NORDLAND

Tilstandsregistrering av kunst og inventar, 2022

NIKU Rapport 141

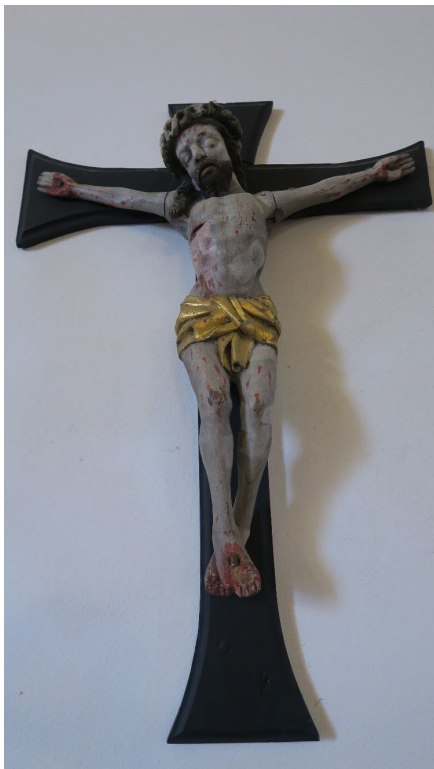
Foto 1: Krusifiks fra middelalderen. Foto: Henrik Smith, Riksantikvaren.

Objekt: Krusifiks fra middelalderen som henger på vegg over et sidealter i kirkerommet. Krusifikset er overmalt med en grå overmaling, mens originalmalingen, der hvor den synes, er nærmere lik hudfarge. Figuren er ikke så stor, høyde 55 cm, bredde 48 cm og dybde 9 cm. Korset er av nyere dato. *Tilstandsvurdering:* Krusifikset har tydeligvis vært i en dårlig tilstand lenge og har tidligere blitt overflatesikret med japanpapir over store deler. Det er nye oppskallinger som har kommet etter tidligere forsidesikring, løs maling sees spesielt på føtter, legger og armer. Dette fører til at tilstanden er satt til TG 3. *Anbefaling:* Krusifikset har et umiddelbart behov for en behandling.

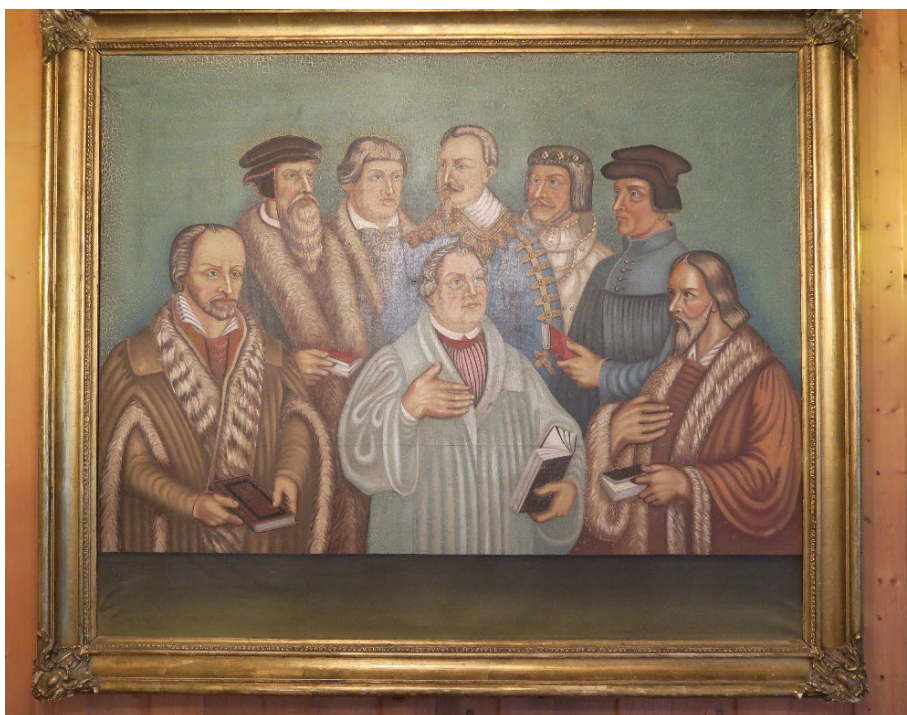
Foto 2: Maleri med Martin Luther. Foto: Henrik Smith, Riksantikvaren.

Objekt: Maleri som viser Luther omkranset av andre lærde menn. Maleriet er utført med oljemaling på lerret, og henger over sofaen i sakristiet. Registratorene var under tilstandsregistreringen usikre på dateringen, men etter rådføring med kunsthistoriker ble maleriet datert til 1800-tallet. Størrelsen på maleriet er: bredde: 136 cm, høyde 115 cm og dybde 7,5 cm. *Tilstandsvurdering:* Malingen er sterkt krakelert hvor krakeleringsmønstret er påvirket av hvilke pigmenter som er brukt i malingen. *Anbefaling:* Overvåking.

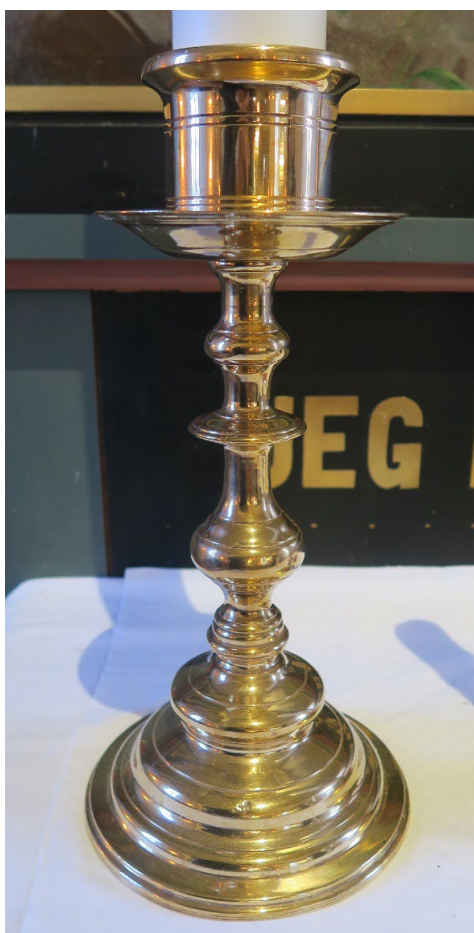
Foto 3: En av to lysestaker i barokk-stil.
Foto: Henrik Smith, Riksantikvaren.

Objekt: To lysestaker i barokkstil og dateres til 1600-tallet. Lysestakene er i messing og er plassert på alterbordet. Høyden er 39 cm og diameteren er 20 cm. *Bevaringsgrad:* Den øverste delen av lysestakene, lysholderen, er fra 2008. *Tilstandsvurdering:* Stabil. *Anbefaling:* Overvåking.

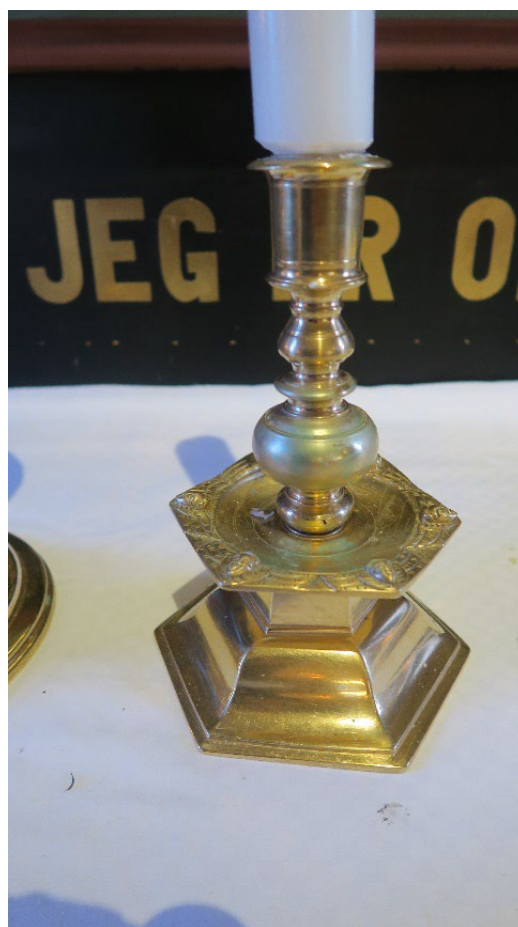
Foto 4: En av to lysestaker. Foto: Henrik Smith, Riksantikvaren.

Objekt: To lysestaker som består av to deler, nedre del har puttier som dekor. De dateres til 1700-tallet. Lysestakene er laget i messing og er plassert på alterbordet. Høyden er 24 cm og diameteren er 14 cm. *Bevaringsgrad:* Den ene lysestaken har hatt en reparasjon som gjør den 1,5 lavere. *Tilstandsvurdering:* Stabil. *Anbefaling:* Overvåking.

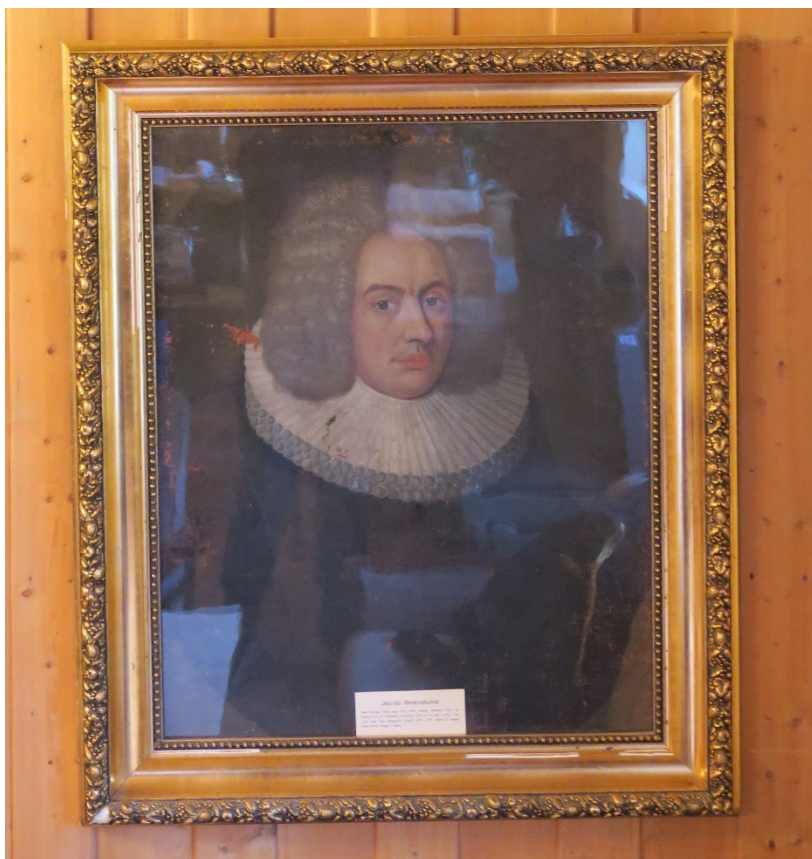
Foto 5: Presteportrett, Jacob Brønnlund. Foto: Henrik Smith, Riksantikvaren.

Objekt: Presteportrett av Jacob Brønnlund med beskyttelsesglass. Det er malt med oljemaling på lerret som er limt på en bakplate. Maleriet henger over sofaen i sakristiet. Størrelsen på maleriet er: Høyde 87 cm, bredde 74 cm og dybden er 6 cm. *Tilstandsvurdering:* En del store oppskallinger og avskallinger langs kanten. Det var ellers vanskelig å se om det var løs maling på maleriet på grunn av glasset. Stabil. *Anbefaling:* Overvåking.

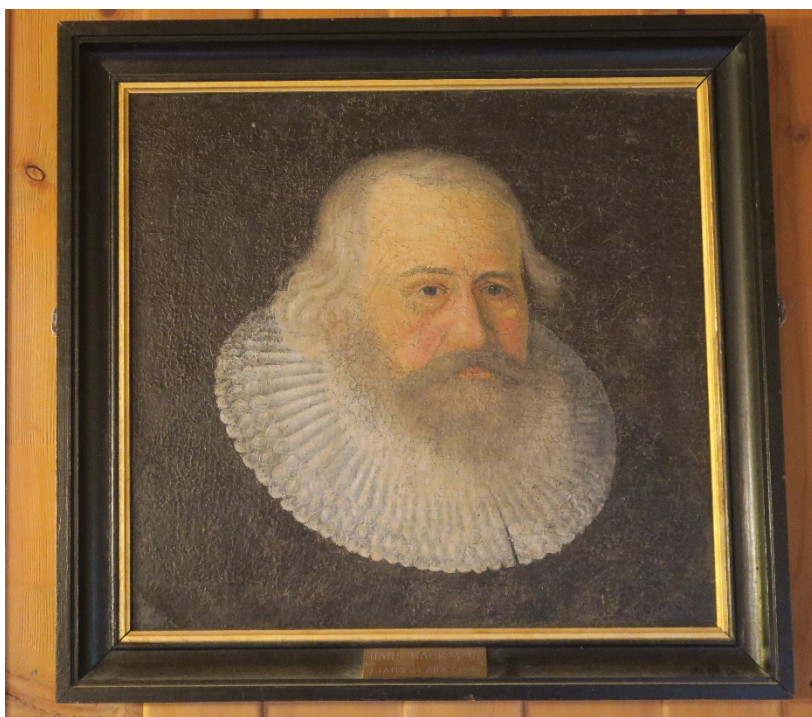
Foto 6: Presteportrett, Hans Mackeson. Foto: Henrik Smith, Riksantikvaren.

Objekt: Presteportrett av Hans Mackeson, med mørk bakgrunn. Det er malt med oljemaling på lerret og er limt opp på en bakplate. Maleriet henger over sofaen i sakristiet. Størrelsen på maleriet er: Høyde 54 cm, bredde 55 cm og dybden er 4,5 cm. *Bevaringsgrad:* Maleriet består av en uklar blanding av voksbehandling og overmalinger. *Tilstandsvurdering:* Maleriet er flekkvis retusjert og retusjeringen er gulnet. Stabil. *Anbefaling:* Overvåking.

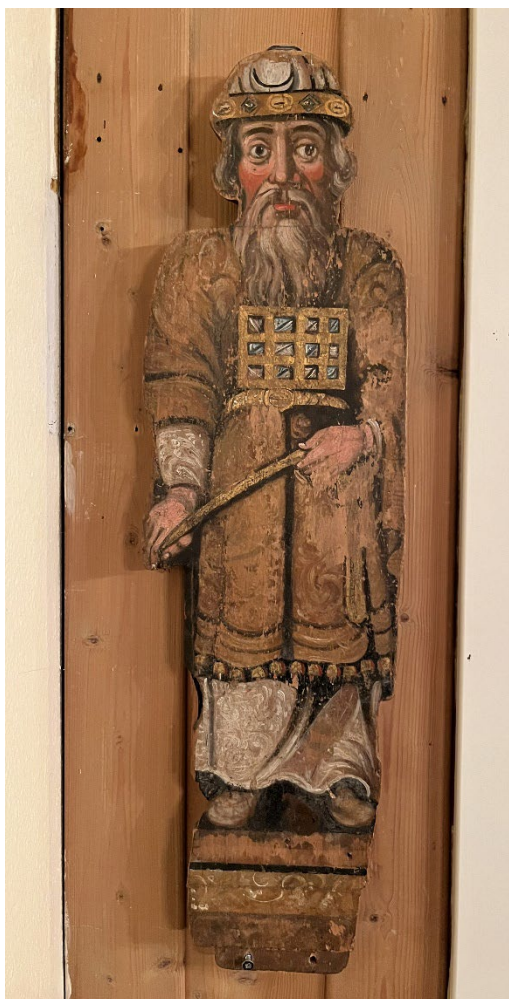
Foto 7: Skulptur av Aron. Foto: Henrik Smith, Riksantikvaren.

Objekt: En to-dimensjonal skulptur som viser Aron. Skulpturen stammer fra en ukjent altertavle. Størrelsen på skulpturen er høyde 67 cm og bredde 18 cm. Den henger i dag i sakristiet. *Bevaringsgrad:* Arons lykt mangler. *Tilstandsvurdering:* Stabil tilstand. *Anbefaling:* Overvåking.
