# ALSTAHaug KIRKE, ALSTAHaug KOMMUNE, NORDLAND

Tilstandsregistrering av kunst og inventar, 2022

<b>Tittel</b> Alstahaug kirke, Alstahaug kommune, Nordland Tilstandsregistrering av kunst og inventar, 2022	<b>Rapporttype/nummer</b> NIKU Rapport 140	<b>Publiseringsdato</b> 12.12.2022
	<b>Prosjektnummer</b> 1022278-01	<b>Sider</b> 17
	<b>Avdeling</b> Konservering	<b>Tilgjengelighet</b> Åpen
<b>Forfatter(e)</b> Nina Kjølens Jernæs og Iver Schonhowd	ISSN 2703-7797 ISBN 978-82-8101-287-5	<b>Oppdragsstidspunkt / periode utført</b> Sept-okt 2022
	<b>Forsidebilde</b> Innsyn fra skipet og inn i koret på den eldre altertavlen. Foto: Nina K. Jernæs, NIKU.

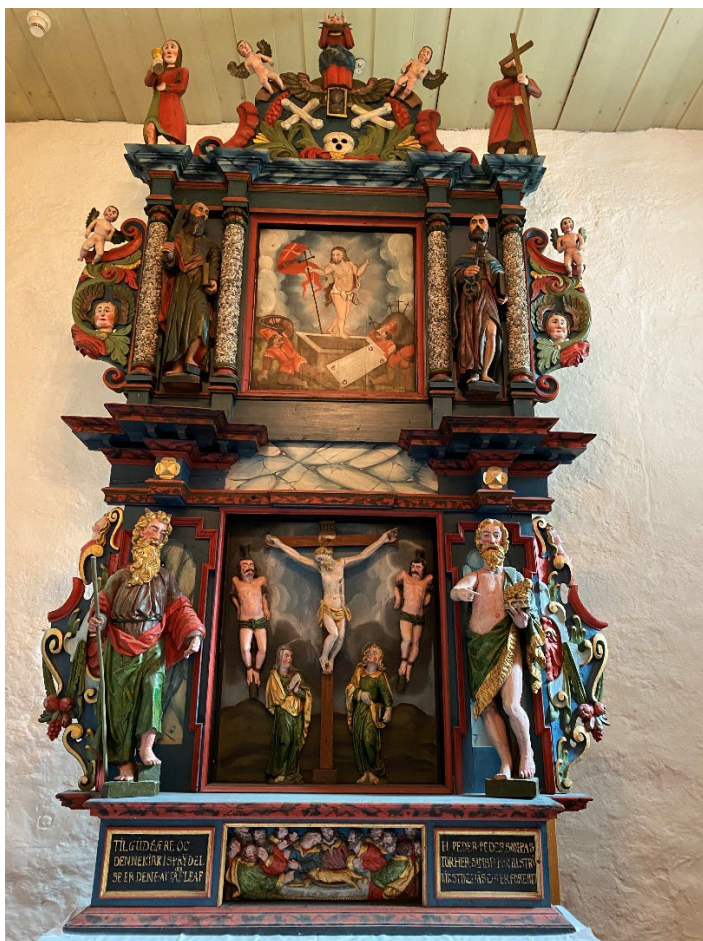
**Objekt:** Altertavlen er satt sammen av deler fra ulike tidsepoker, men bærer innskripsjonen 1636. Oljemaling og forgylling på tre. Fire søyler i øvre del er belagt med småstein. Mål: H: 363, B: 215, D: 40 cm. *Tilstandsvurdering:* Altertavlen er konservert i perioden 2007-2009. Mye løs maling ble festet under denne behandlingen, og ved undersøkelse i 2022 sitter malingen godt. Kristusfiguren i korsfestelses-scenen har en del takformede oppskallinger, og dette er årsaken til at den vurderes til TG 2. *Anbefaling:* Overvåking og eventuell lokal konsolidering av løs maling.

Foto 1: Altertavlen i Alstahaug kirke. Foto: Nina K. Jernæs, NIKU

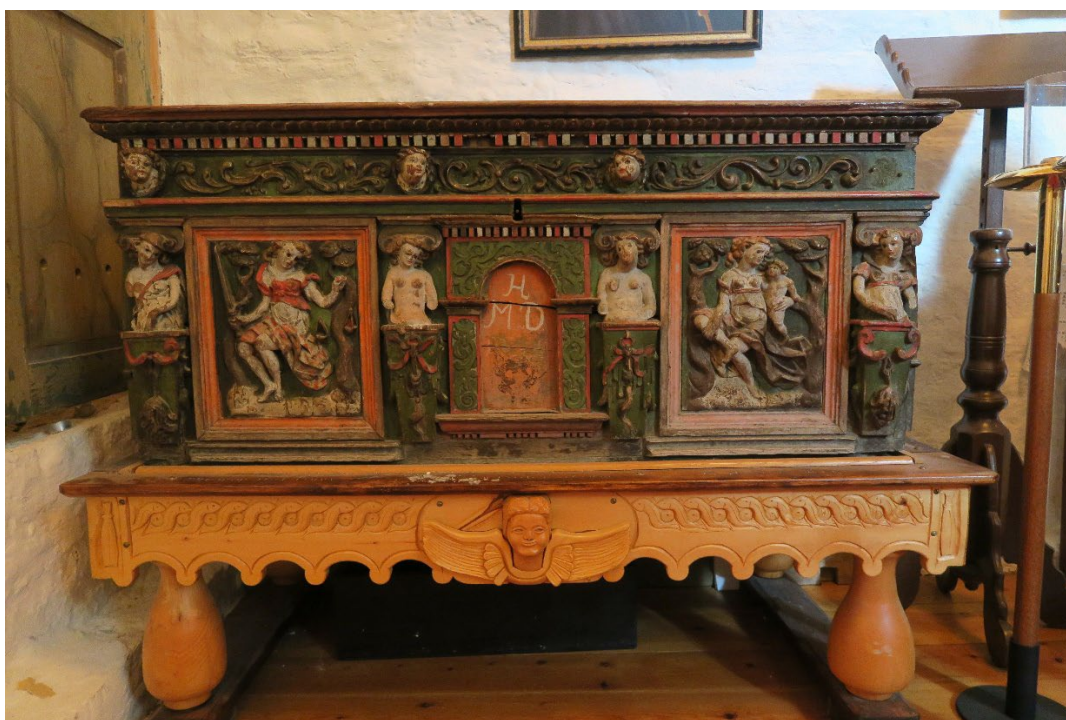
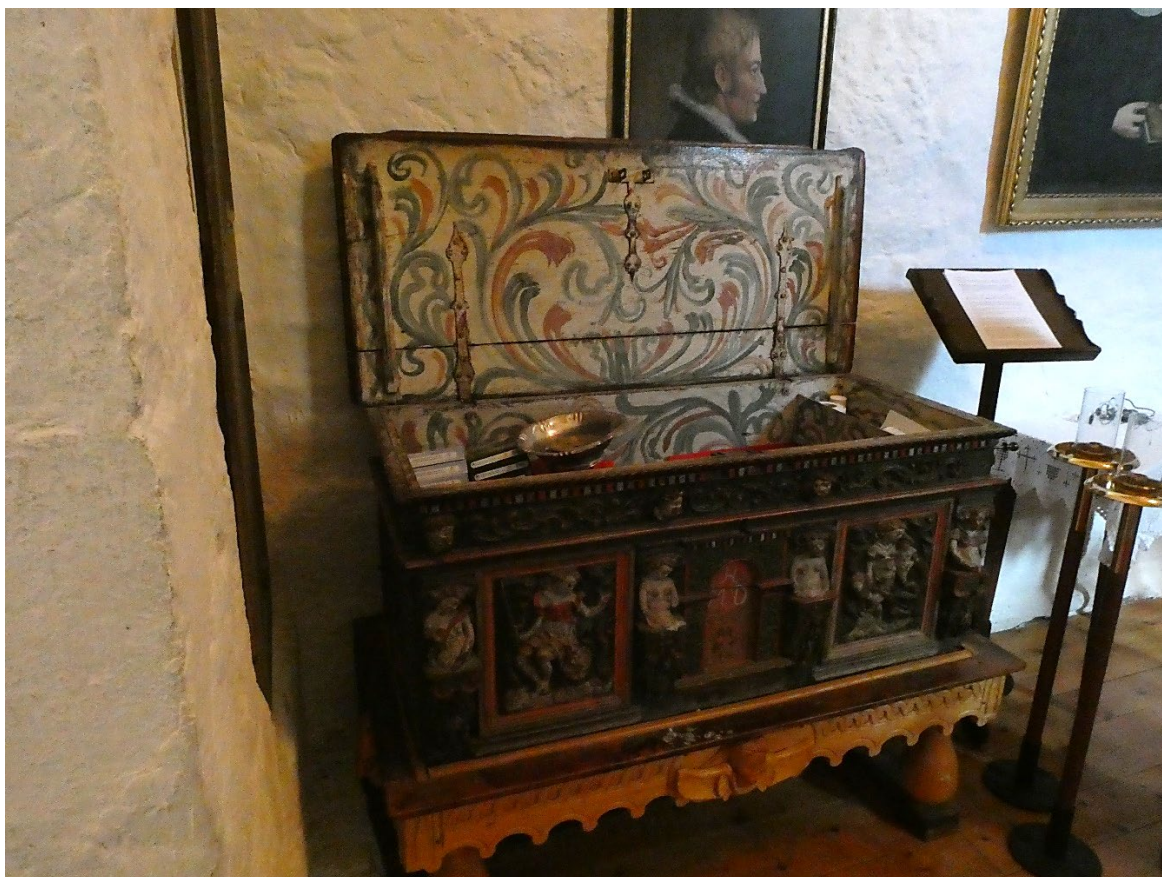
**Objekt:** Bemalt kiste fra 1647 står i koret ved altertavlen. Kista har dyprelieffer med billedfremstillinger; akantus, tannsnitt og kvinnefigurer. Mål: H: 56, B: 125, D: 60 cm. *Bevaringsgrad:* Kisten har noen mangler, ellers fremstår den som original med lite endring siden 1600-tallet. *Tilstandsvurdering:* Enkelte detaljer som listverk og ekstremiteter mangler, overflatene er meget slitt og har en del mekaniske skader i treverket. Malingslaget er krakelert og blakket, men lite løs maling på utsiden. Stearinsøl. Innside lokk har løs maling, dette er årsaken til TG 2. *Anbefaling:* Forsiktig opprydning i kisten og det anbefales at den ikke brukes videre som lagring på grunn av tilstanden. Overvåking, løs maling bør konsolideres.

Foto 2: Bemalt kiste. Foto: Henrik Smith, Riksantikvaren

Foto 3: Kisten med åpent lokk, der innsiden også er bemalt. Foto: Nina K. Jernæs, NIKU

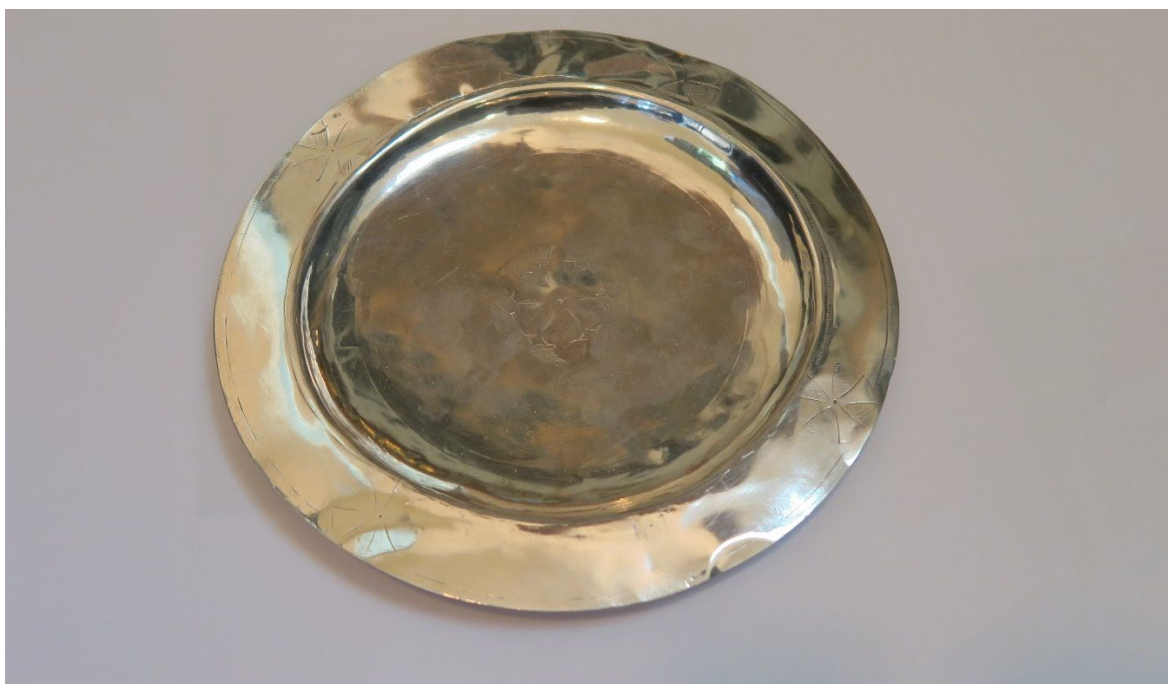
**Objekt:** Disk av sølv, uvisst alder. Disken har gravert dekor i brem og i midten og stempel på undersiden. Mål: Diam.: 14 cm. *Bevaringsgrad:* Tidligere reparasjon i overgangen mellom brem og fat. *Tilstandsvurdering:* En sprekke i overgang mellom brem og fat. Sprekkens lengde 4 cm. *Anbefaling:* Sprekken bør repareres.

Foto 4: Disk av sølv. Foto: Henrik Smith, Riksantikvaren

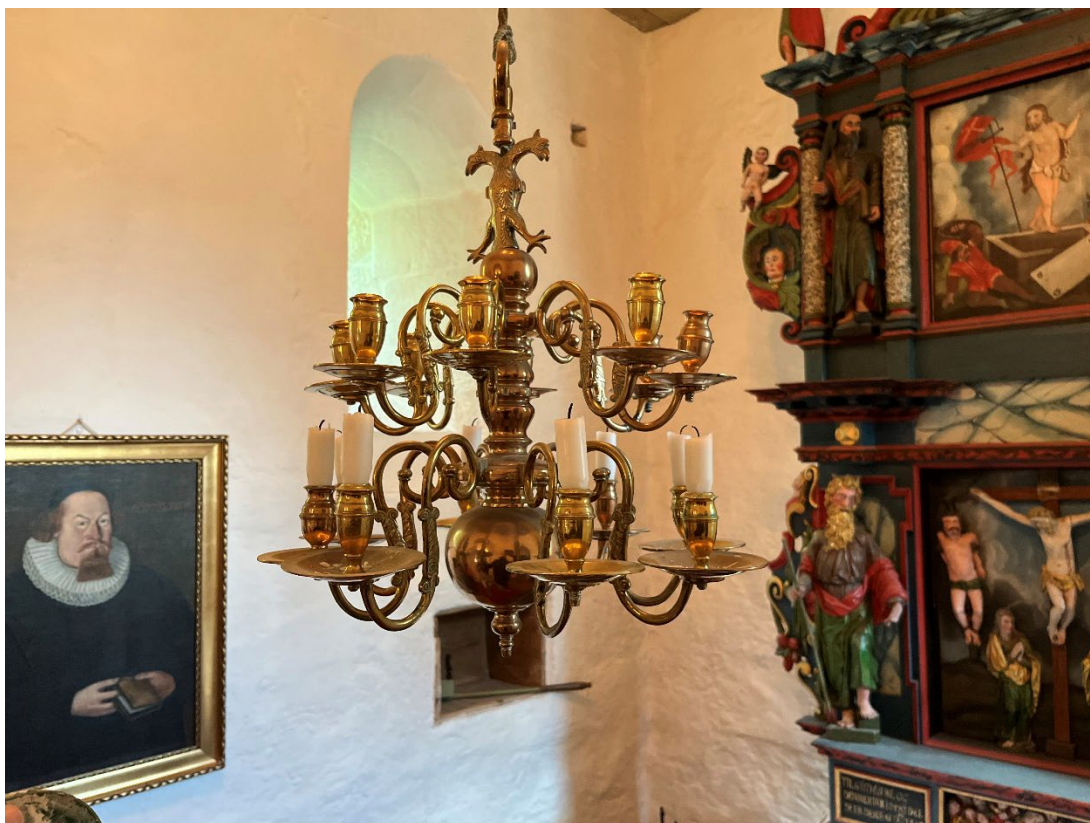
**Objekt:** Lysekroner i messing, trolig fra 1600-tallet henger i koret, lysarmer i tre etasjer. Mål: Diam.: 50, H: 58 cm. *Bevaringsgrad:* Under befaringen manglet mange lysarmer, og noen ble gjenfunnet og påmontert i september 2022. Fremdeles mangler en lysarm. *Tilstandsvurdering:* Stabil. *Anbefaling:* Overvåking.

Foto 5: Lysekronen som henger i koret. Foto: Henrik Smith, Riksantikvaren

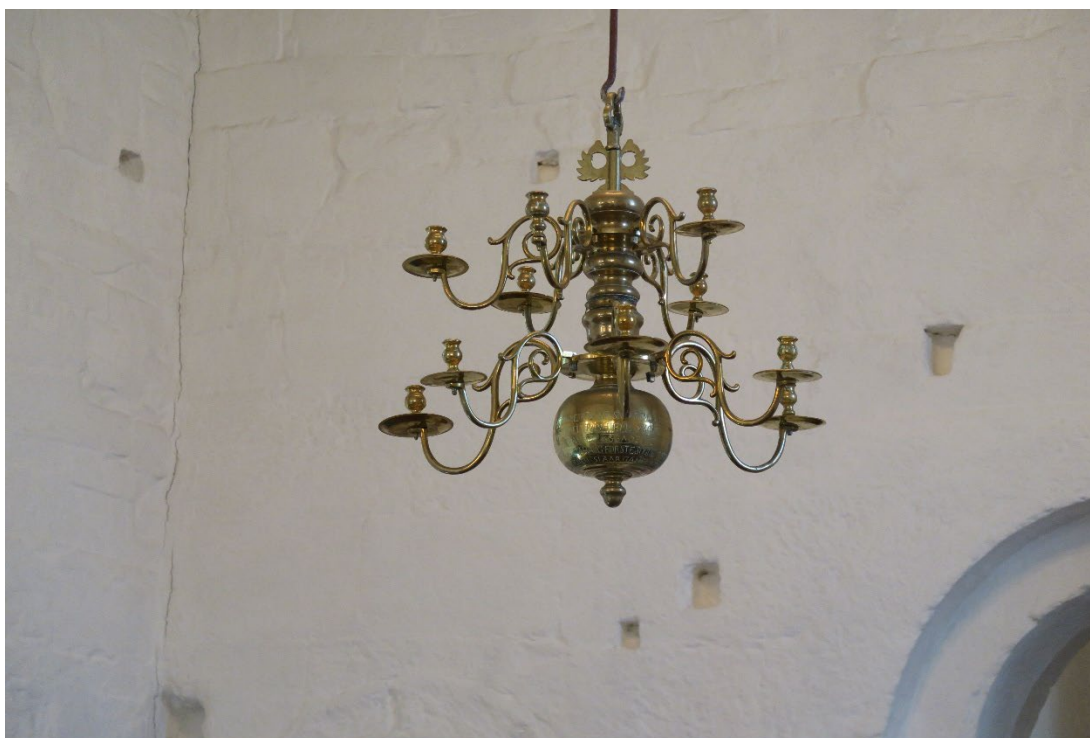
**Objekt:** Lysekroner i messing fra 1771 henger i det gamle skipet, lysarmer i to etasjer. Mål: H: 74, D: 79 cm. *Bevaringsgrad:* lysarm og mansjett mangler. *Tilstandsvurdering:* en lyseholder er løs og skjev, ellers stabil. *Anbefaling:* Overvåking.

Foto 6: Lysekrone i to etasjer fra 1771, henger i det gamle skipet. Foto: Henrik Smith, Riksantikvaren

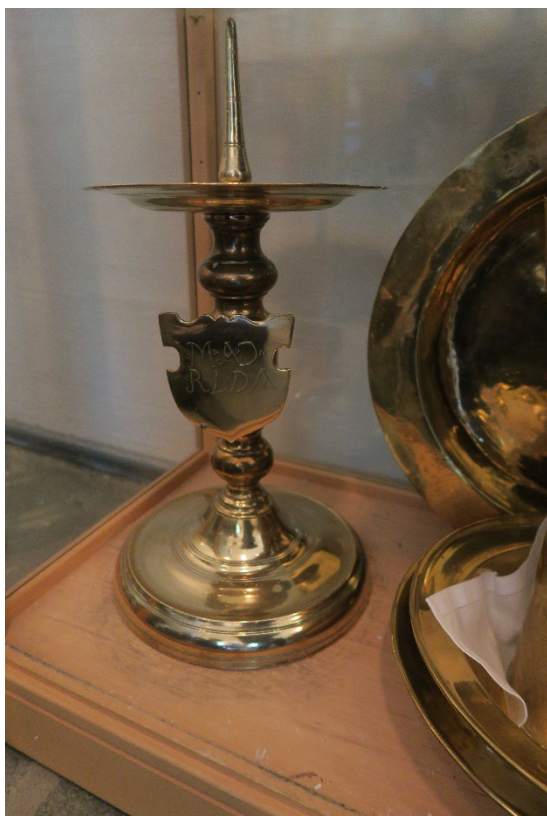
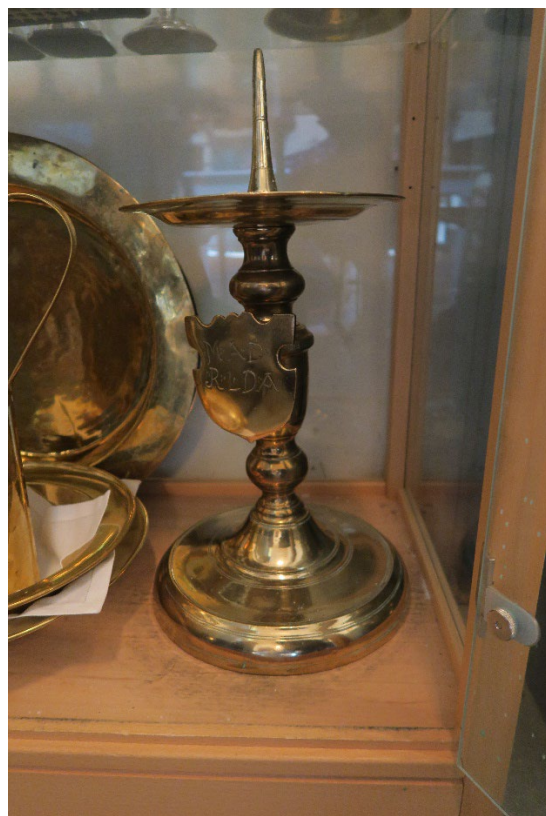
**Objekt:** To store lysestaker med skjold fra 1704 er plassert i glasskap. Mål: H: 46, D: 24 cm.. *Tilstandsvurdering:* Stabil tilstand. *Anbefaling:* Overvåking.

Foto 7-8: to lysestaker med skjold fra 1774.  
Foto: Henrik Smith, Riksantikvaren

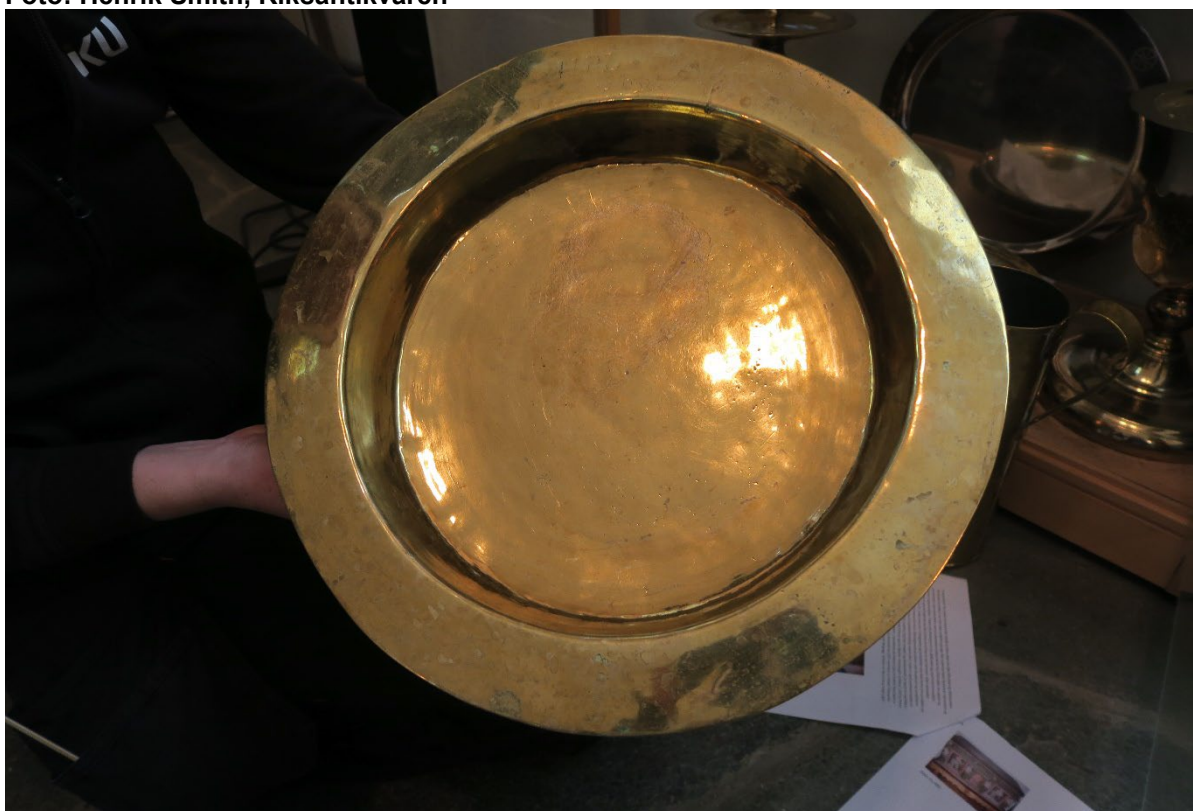
**Objekt:** Dåpsfat i messing gitt av Petter Dass, datert til 1697 er plassert i glasskap. Mål: D: 42 H: 6 cm. *Tilstandsvurdering:* Stabil tilstand. *Anbefaling:* Overvåking.

Foto 9: Dåpsfat i messing. Foto: Henrik Smith, Riksantikvaren

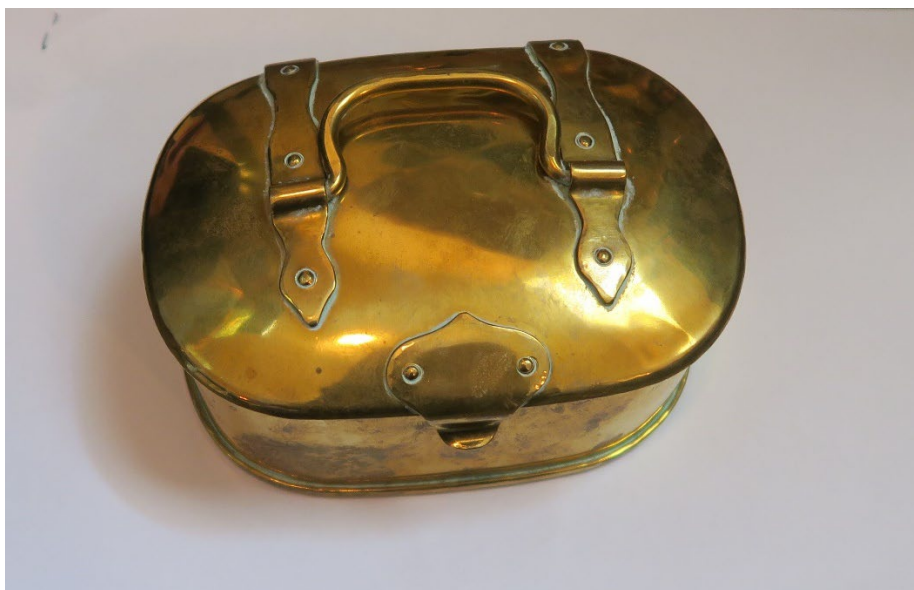
**Objekt:** Oblatskrin i messing med håndtak på lokket, uvisst alder er plassert i glasskap. Fortinnet på innsiden. Mål: B: 14, D: 10, H: 7 cm.. *Tilstandsvurdering:* Stabil tilstand. *Anbefaling:* Overvåking.

Foto 10: Oblatskrin i messing. Foto: Henrik Smith, Riksantikvaren

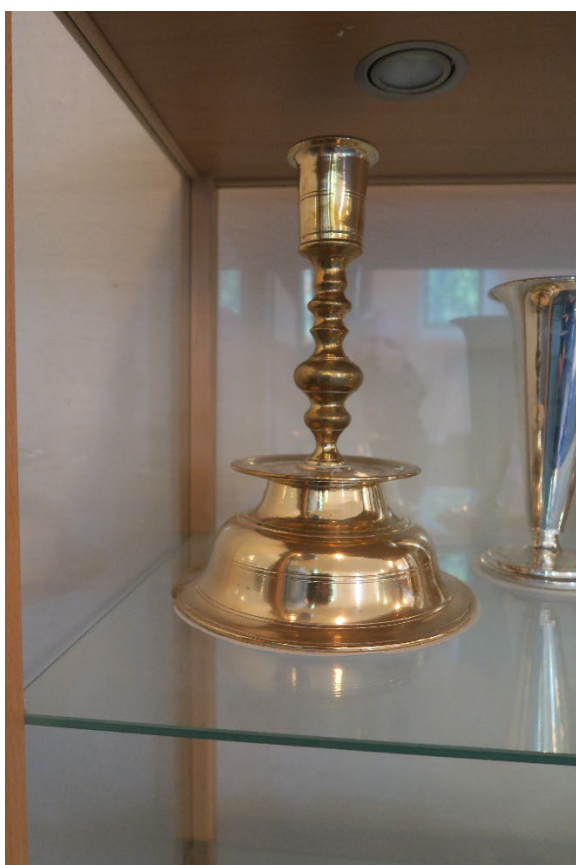
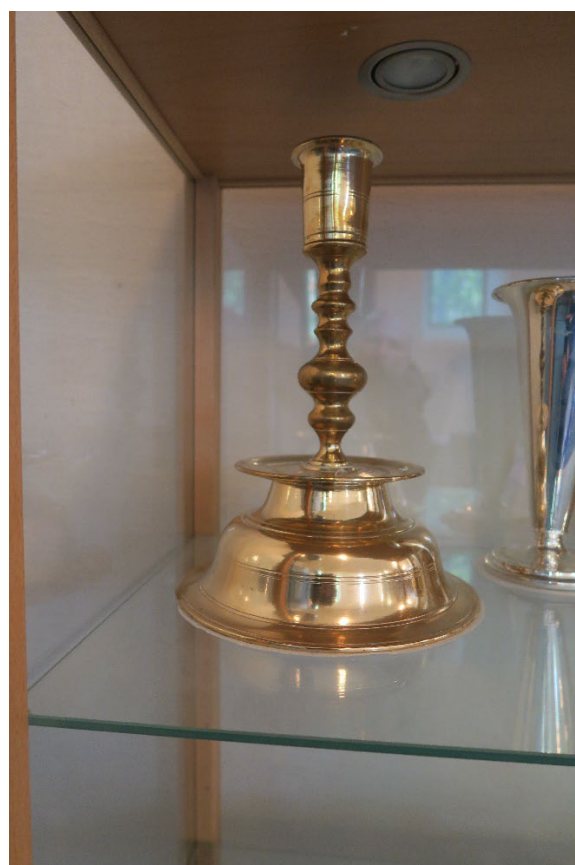
**Objekt:** To lysestaker i messing, sannsynligvis fra 1700-tallet, er plassert i glasskap. Mål: H: 28, Diam.: 15 cm. *Tilstandsvurdering:* Løs toppdel over mansjett på den ene lysestaken. *Anbefaling:* Vær forsiktig med bruk. Overvåking.

Foto 11-12: To messing lysestaker. Foto: Henrik Smith, Riksantikvaren

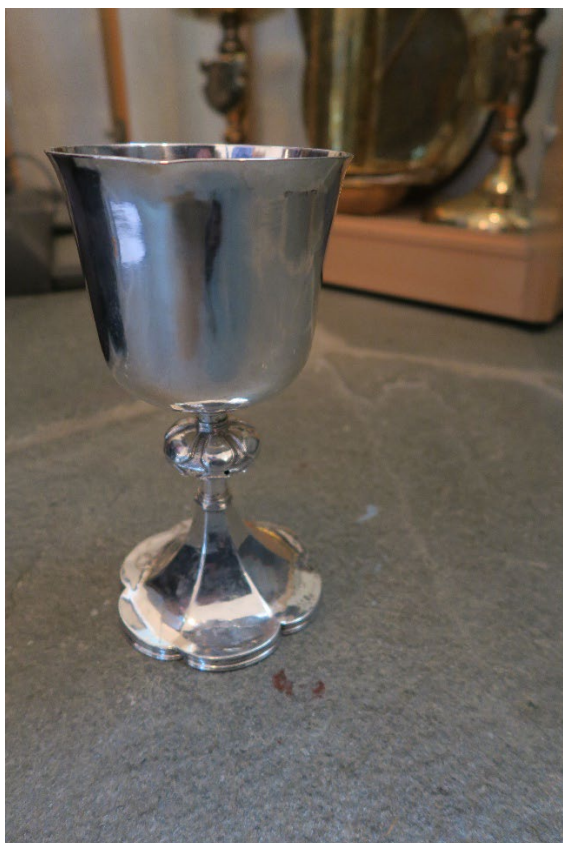
**Objekt:** Kalk i sølv, sannsynligvis fra 1600-tallet. Blomsterformet fot med inngravert kors. Mål: H: 23,5, Diam.: 12 cm. *Bevaringsgrad:* Begeret er skiftet ut og er ikke så gammelt som resten av kalken. *Tilstandsvurdering:* Stabil tilstand. *Anbefaling:* Overvåking.

Foto 13: Kalk i sølv. Foto: Henrik Smith, Riksantikvaren

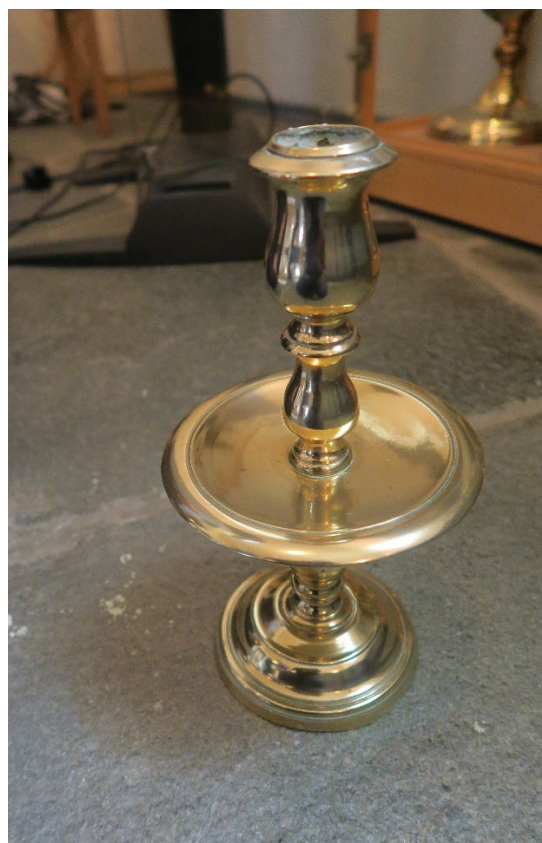
**Objekt:** Lysestake i messing fra 1700-tallet. Mål: H: 30 Diam.: 21 cm. *Tilstandsvurdering:* Stabil tilstand. *Anbefaling:* Overvåking.

Foto 14: Messing lysestaker. Foto: Henrik Smith, Riksantikvaren

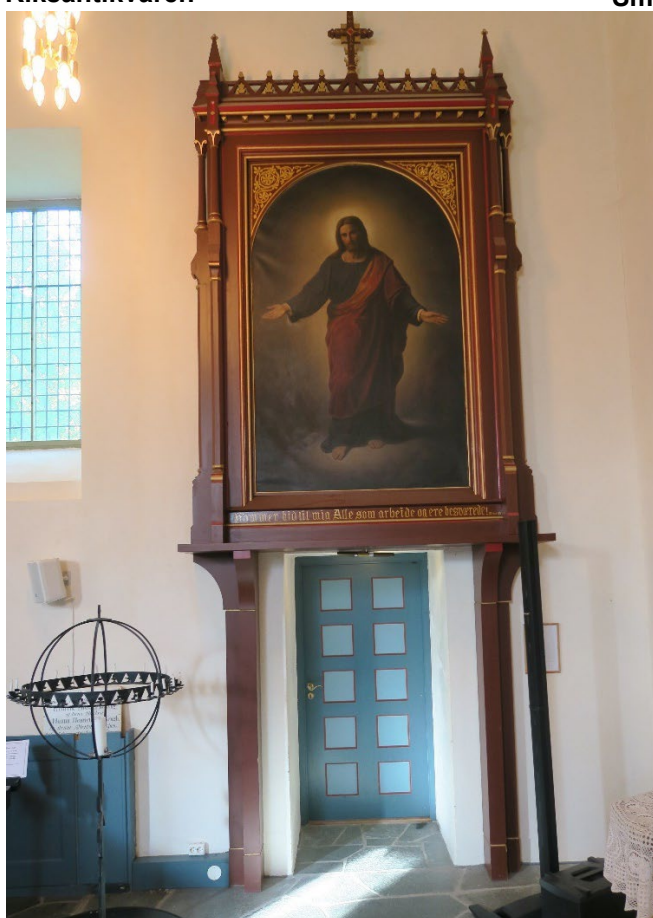
**Objekt:** Altertavle malt med oljemaling på lerret, med motivet Jesus velsignelse, Signert: Brun 1873. Mål: H: ca. 220, B: 135 cm. Maleriet henger på nordveggen i kirkens nyere skip. *Bevaringsgrad:* Det har vært et tidligere hull ved Jesu venstre hånd, nå reparert. *Tilstandsvurdering:* Bulker i øvre venstre del pga. oppspenning. Stearinsøl i øvre og nedre del, krakelert overflate relatert til maleteknikk, slitt og blakket overflate. Ellers stabil tilstand. *Anbefaling:* Overvåking.

Foto 15: Altertavle fra 1873. Foto: Henrik Smith, Riksantikvaren

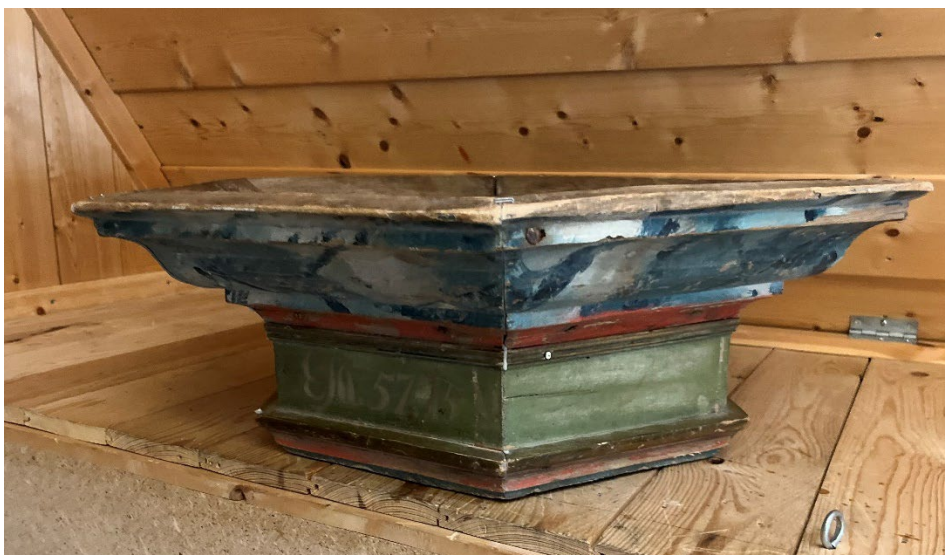
**Objekt:** En del av døpefont fra 1700-tallet er lagret på loftet, den er dekorert med oljemaling på tre. Kun fatholderen /øvre del av døpefonten ble funnet. Mål: Diam.: 59, H: 23 cm. *Bevaringsgrad:* Tidligere forsøk på å reparere skader. *Tilstandsvurdering:* Det er søl av snekkerlim, mekaniske skader og slitasje på malte overflater, ellers stabil tilstand. *Anbefaling:* Overvåking.

Foto 16: Øvre del av eldre døpefont lagret på loftet. Foto: Henrik Smith, Riksantikvaren

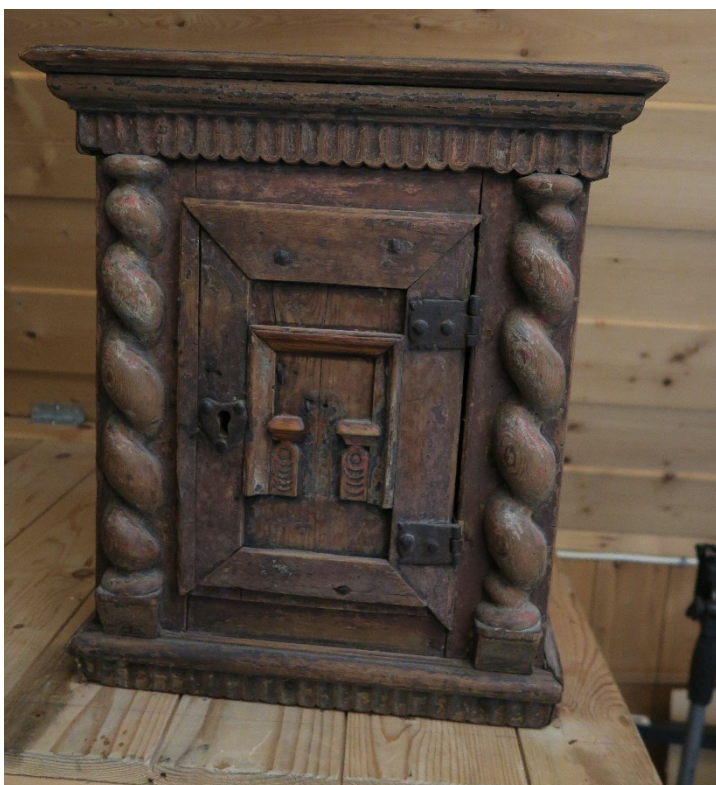
**Objekt:** Nøkkelskap, trolig fra 1600-tallet, oppbevares på loftet. Mål: H: 42, B: 33, D: 16,5 cm. *Bevaringsgrad:* Rester av dekorert overflate, nyere list. *Tilstandsvurdering:* slitte, malte (marmorerte) overflater, noe løs maling på de vridde søylene. *Anbefaling:* Overvåking.

Foto 17: Nøkkelskap lagret på loftet. Foto: Henrik Smith, Riksantikvaren
