## TA 2021/9 KJØPMANNSGATA 33

Arkeologisk overvaking i samband med vasslekkasje, Kjøpmannsgata 33, Trondheim kommune

Tittel TA 2021/9 Kjøpmannsgata 33 Arkeologisk overvaking i samband med vasslekkasje, Kjøpmannsgata 33, Trondheim kommune	Rapporttype/nummer NIKU Oppdragsrapport 33/2022	Publiseringstidspunkt 15.06.2022
	Prosjektnummer 1022059	Oppdragstidspunkt 15.-16.03.2021
	Forsidebilde Tiltaksområdet Kjøpmannsgata 33. Da63994_009.	
Forfatter(e) Tidemansen, Kjersti	Sider 17	Tilgjengelighet Åpen
	Avdeling Arkeologi

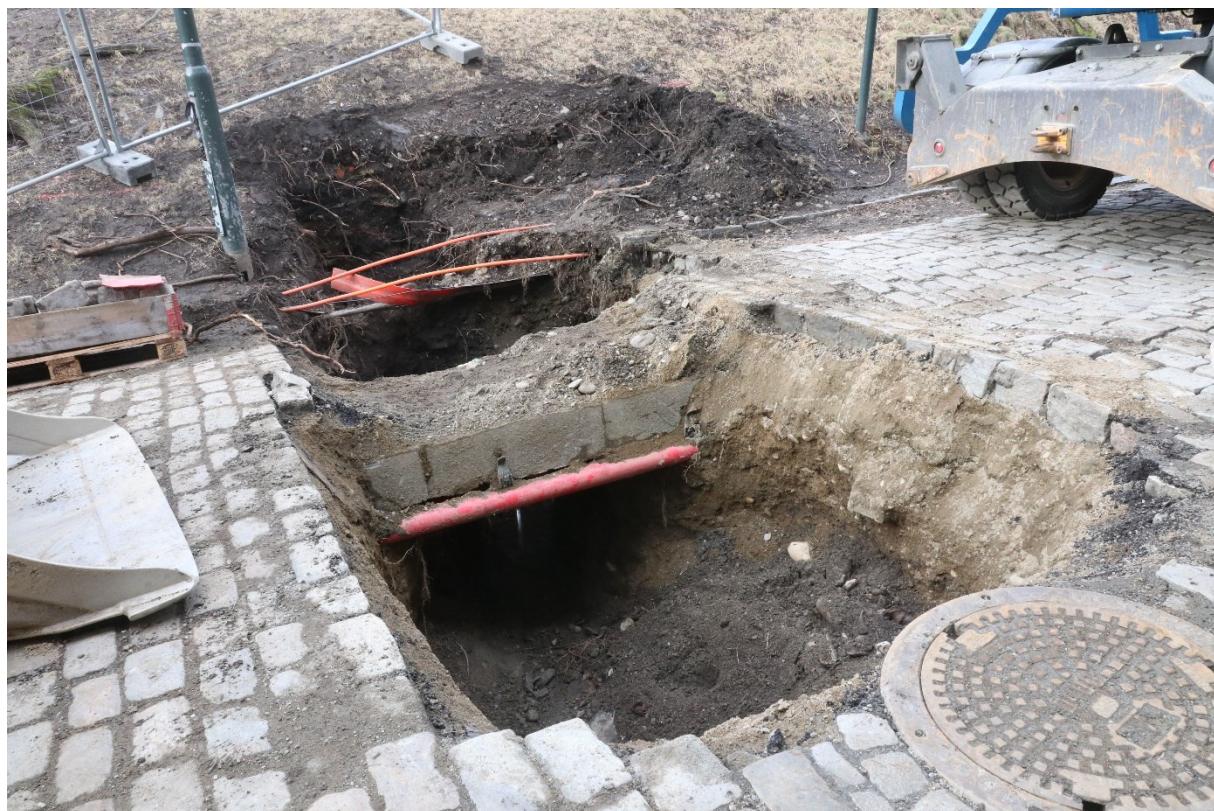
Figur 2. Grøfta sett mot vest. Da63994\_007.

Den arkeologiske undersøkinga vart gjennomført 15.-16.03.2021 dels som kontroll, dels som overvaking. Tiltaksområdet (fig. 2) var grave opp med gravemaskin, ca. 2 x 3 meter. Det viste seg undervegs i gravearbeidet å vere utfordrande å lokalisere grøfta med vasslekkasjen. Det var difor nødvendig med noko overvaking av gravearbeidet og vegleiing av maskinentreprenør, for å unngå skade på kulturlag. Gravinga skjedde i omrota/moderne massar mellom søyler av kulturlag. Grøfta vart delvis utvida i øvre del mot nordvest i eit forsøk på å finne grøfta med lekkasjen der. Gravearbeidet gjekk der føre seg i omrota, etterreformatoriske kulturlag, men vart stoppa etter ei viss djupne for å unngå konflikt med sannsynlege intakte førreformatoriske kulturlag lengre ned. Det viste seg seinare at ei smal grøft var grave ned i den nedre og austre kanten av dette opna feltet, men den var vanskeleg å påvise i plan. Den kom tydelegare fram i profilen mellom vestre og austre del av grøfta, som vist på fig. 3. Vasslekkasjen viste seg å vere i grøfta i sjølve gateløpet.

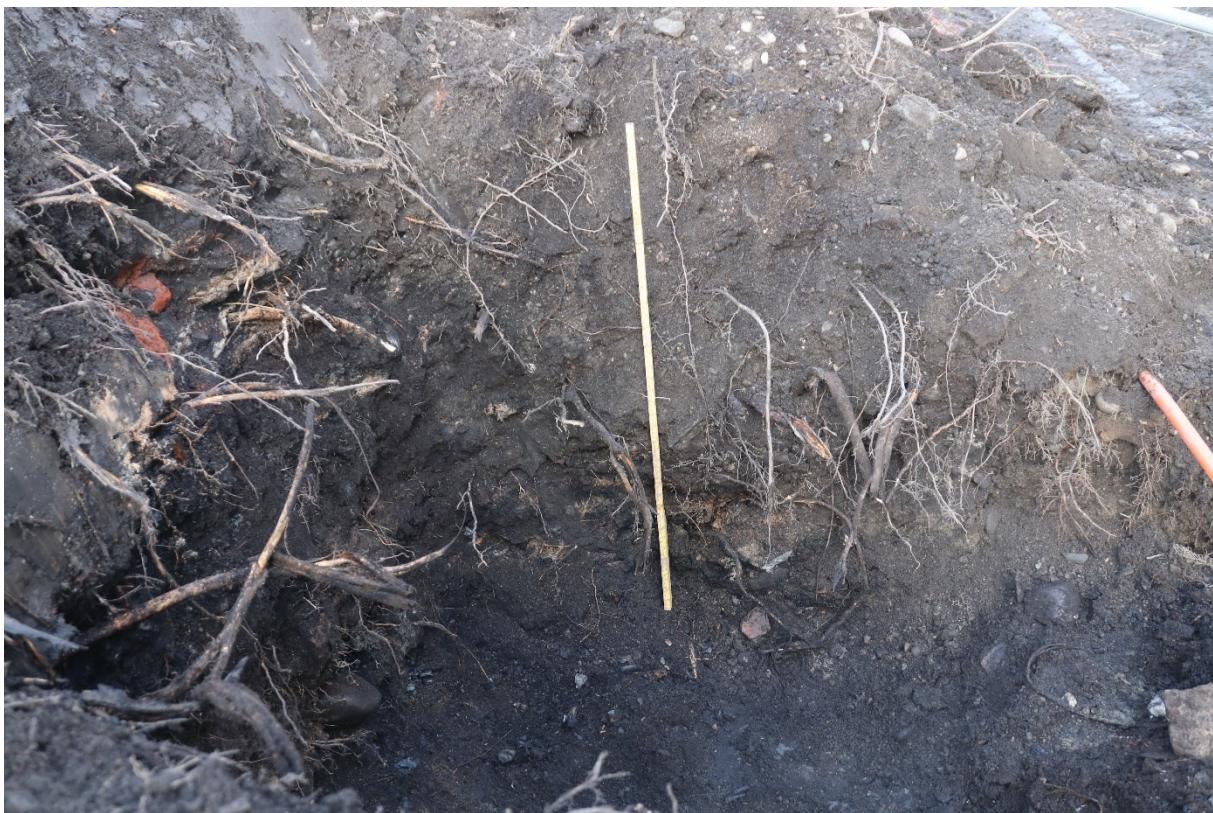
**Figur 4. Nordvestre profil i grøfta. Med 1 m målestokk. Da63994\_002.**

Profilen (fig. 4) vende seg mot nord i nedre del av skråninga. Under torva var det eit lag gråbrun siltsand med mykje røter i ca. 0,6 meter tjukkleik. Deretter eit sjikt svart siltsand, som inneheld mykje kol og sot. Det var også småsteinar og knyttnevestore stein, ca. 4 cm tjukt. Under dette laget var eit sjikt med gulbrun siltsand, 4-10 cm tjukt. Vidare eit sjikt svart siltsand, ca. 1 cm tjukt. Eit sjikt brun siltsand, ca. 6 cm tjukt. Laga framstod som omrota, og kan truleg vere deponert på staden i samband med anlegginga av skråninga og dei to gateløpa til Kjøpmannsgata.

Det nedste laget inneheld reint kol og kolhaldige massar, som vart tolka som restar av ein brent stokk. Tjukkleiken på laget var 18-20 cm. Ei  $^{14}\text{C}$ -prøve frå laget ga resultatet  $972 +/- 26$  BP cal AD 1028-1157 AD (2 sigma) (UBA-47120). Vedarten var gran (*picea*). Det at laget bestod av reint kol og kolmassar kan indikere ein brent trekonstruksjon *in situ*, til dømes ein bryggekonstruksjon sidan ein er nær Nidelva. Dersom laget har vore deponert på staden, er det sannsynleg at det har framstått forstyrra og omrota med andre massar. Toppen av laget låg på ca. 0,8 meter djupne under overflata i skråninga, ca. 4,42 meter over havet.

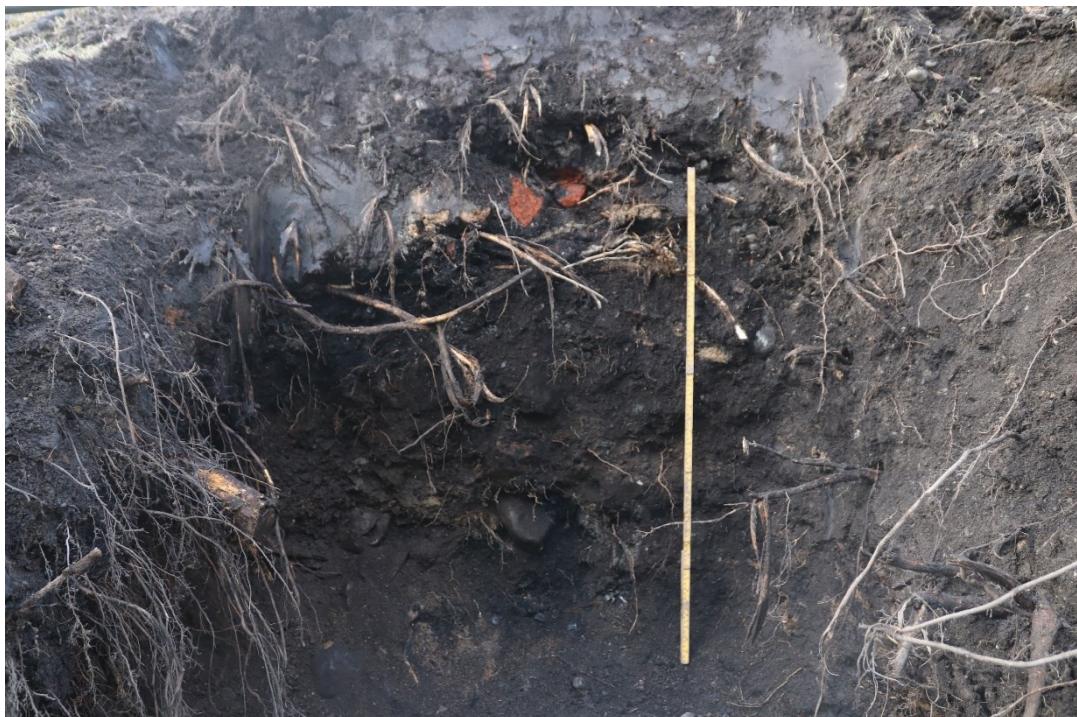
**Figur 5. Vestre profil vest i grøfta. Med 1 m målestokk. Da63994\_001.**

Vestre profil (fig. 5) vende seg innover i skråninga, og hadde tjukkare oppfyllingsmassar enn den nordvestre profilen. Under 10-20 cm torv var det gråbrun, humushaldig siltsand med mykje røter i ca. 10 cm tjukkleik. Under var eit kompakt lag humushaldig siltsand med raudtegl og mørtel i 10-15 cm tjukkleik. Deretter svart, organisk siltsand i sørleg del av profilen og med ca. 20 cm tjukkleik. I nordre

del gjekk den humushaldige siltsanda vidare ned til ca. 30 cm tjukkleik. Vidare under dette var eit lag svartbrun siltsand med små røter og linser av gulbrun siltsand. Det innehold kolspettar, småstein og litt bein. Laget var 30 cm tjukt. Under dette kom eit lag gråbrun siltsand med tørr og laus konsistens. Det innehold smårøter, bein og trefliser. Tjukkleiken var 10-30 cm, tjukkast mot sør. Deretter eit ca. 10 cm tjukt lag med knyttnevestore steinar, brent stein og skjørbrente steinar. Det var tørr, laus humushaldig masse innimellom steinane, som laget ovanfor. Laget var kant i kant med, og sør for, brent stokk. Denne låg på ca. 1 meter under overflata i skråninga, og har diameter på ca. 20 cm. Nord for stokken var eit sjikt gråbrun siltsand og stein. Det er mogleg at stokken har samanheng med laget med reint kol og kolhaldige massar tolka som brent stokk i den nordre profilen, som også låg ca. på dette nivået. Det kan da dreie seg om eit intakt kulturlag i denne profilen, men dette var vanskeleg å vurdere nærmere i denne avgrensa profilen og med avgrensa utstrekning. Det nedste laget i vestre profil var her også svart, feit siltsand med reine kolbitar i ca. 10 cm tjukkleik. Det strakte seg sørover, og låg kant i kant, med det tidlegare skildra Steinlaget. Steinlaget kan i såfall også vere eit førreformatorisk kulturlag. Profilen framstod i det heile som meir forstyrra og uoversiktleg enn den nordvestre, og laga vart vurdert som usikre i forhold til å ta ut prøver til  $^{14}\text{C}$ -datering.

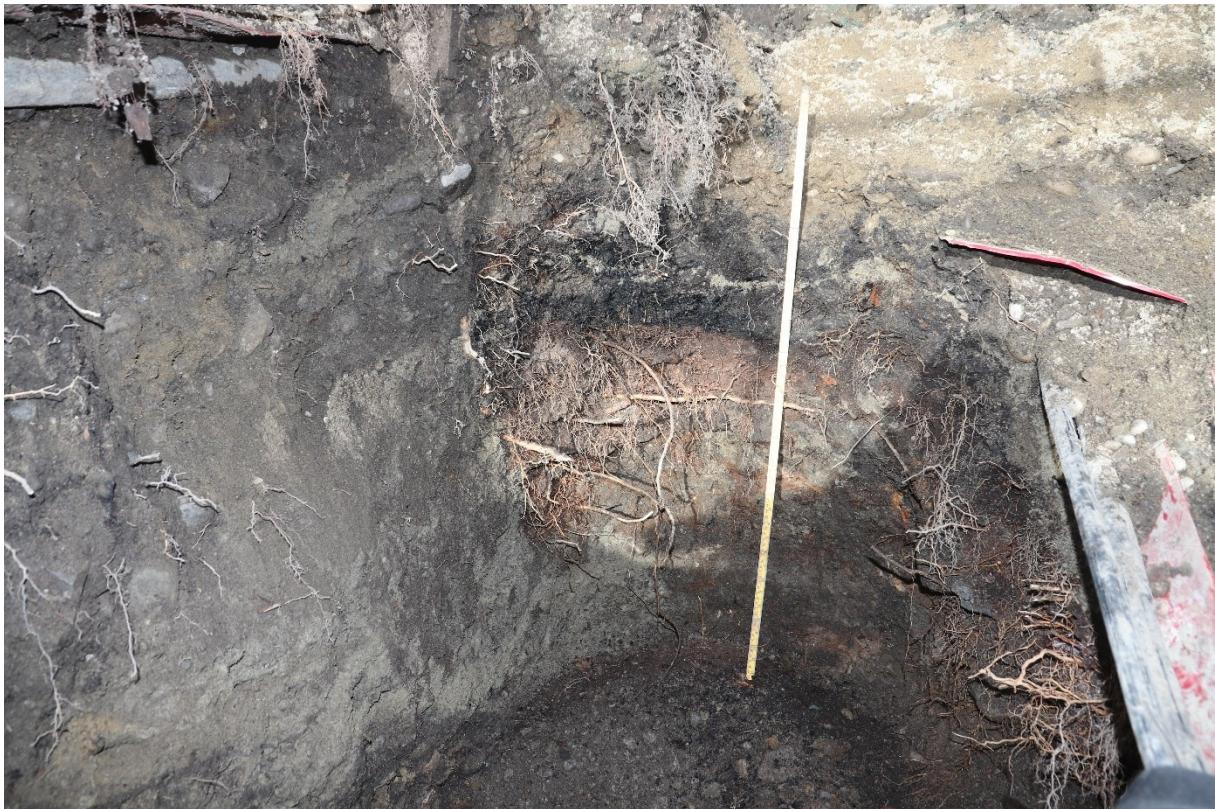
**Figur 6. Nordaustre profil i grøfta. Med 1 m målestokk. Da63994\_003.**

Mellom dei to røyr- og leidningstraséane midt i, og vest i grøfta, var det ein relativt intakt profil mot nordaust (fig. 6). Under brustenen i gata og berelaget på 30 cm djupne var det eit kollag av svart siltsand på 10-15 cm. Deretter eit tynt lag på 2 cm med gulgrå, grusblanda sand. Under dette var det mot vest eit lag med brent treverk, ca. 6 cm tjukt. Det har kanskje samanheng med kollag og brent treverk lengre vest, og er slik sett eit potensielt førreformatorisk kulturlag. Mot aust gråsvart siltsand, 10-12 cm tjukt. Under dette var det raudbrun, humushaldig siltsand i tørr og laus konsistens, 10 cm tjukt. Det var ellers bein, steinar og mykje røter i laget. Laget var stratigrafisk eldre enn kollaget, og kan da potensielt vere førreformatorisk. Det kan tolkast som eit avfallslag. Nedst var ein nede i naturleg naturbakke, fin sand. Toppen av dette låg på ca. 0,75 m under overflata, som er ca. 3,42 meter over havet.

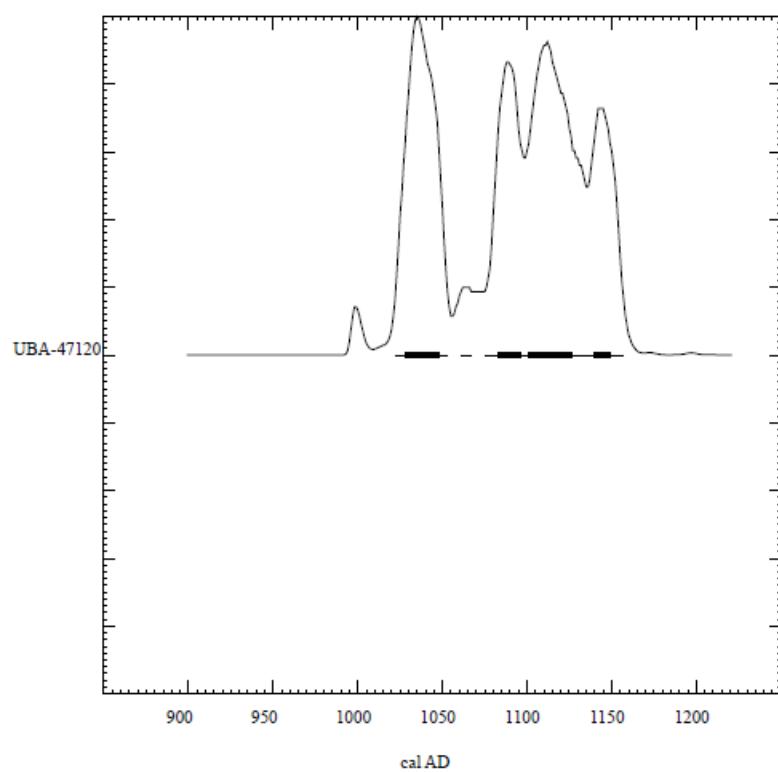
Posterior Probability Distributions

Radiocarbon Age BP 972 +/- 26

# Reimer et al. 2020
% area enclosed	cal AD age ranges	relative area under probability distribution
68.3 (1 sigma)	cal AD 1028- 1048 1082- 1096 1101- 1127 1140- 1149	0.317 0.191 0.376 0.117
95.4 (2 sigma)	cal AD 1022- 1053 1061- 1067 1075- 1157	0.279 0.013 0.708

Median Probability: 1096
