TA 2020/20 ERLING SKAKKES GATE 1, TRONDHEIM

Arkeologisk etterkontroll i forbindelse med graving for å etablere lysgraver

Tittel TA 2020/20 Erling skakkes gate 1, Trondheim Arkeologisk etterkontroll i forbindelse med graving for å etablere lysgraver	Rapporttype/nummer NIKU Oppdragsrapport 4/2021	Publiseringsdato 15.01.2021
	Prosjektnummer 1021614	Oppdragstidspunkt 26.11.2020
	Forsidebilde Fasade sør. Da63306_009. Foto: Synne Husby Rostad	
Forfatter(e) Synne Husby Rostad	Sider 17	Tilgjengelighet Åpen
	Avdeling Arkeologi

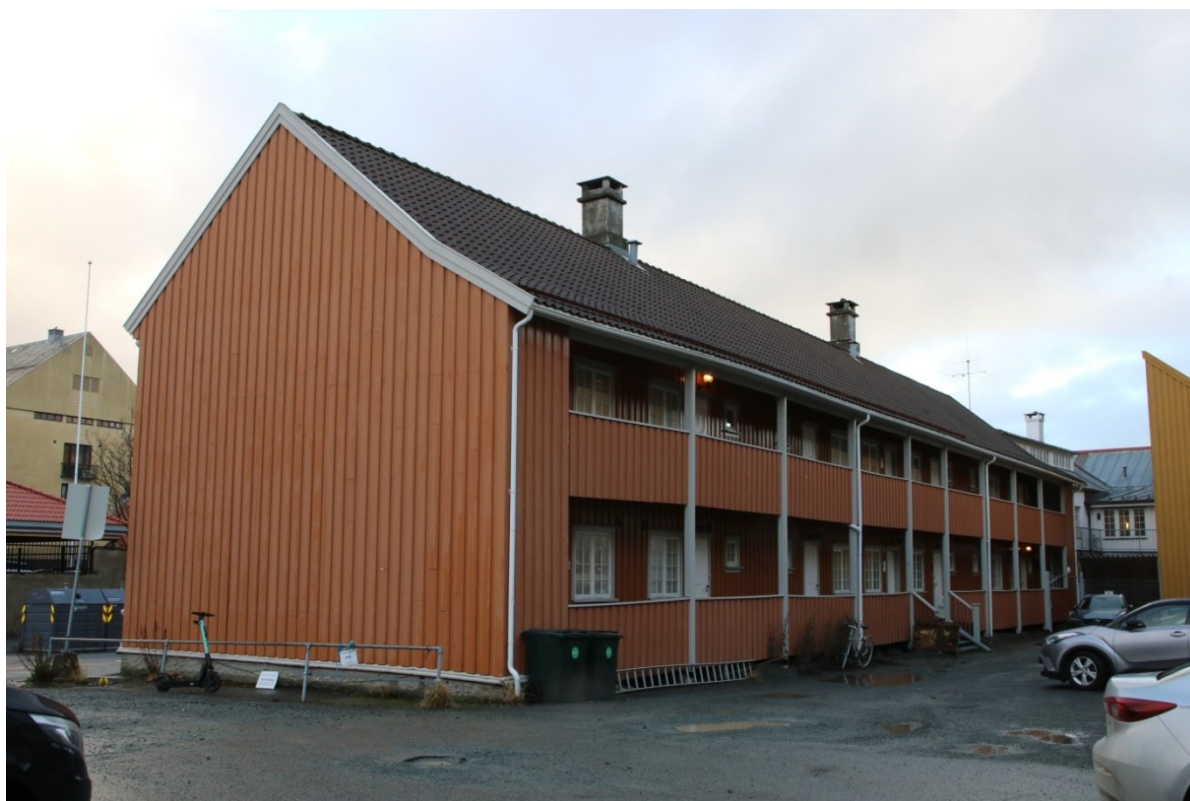
Figur 1. Bygningsfasade mot bakgård, Erling Skakkes gate 1. Da63306_010.

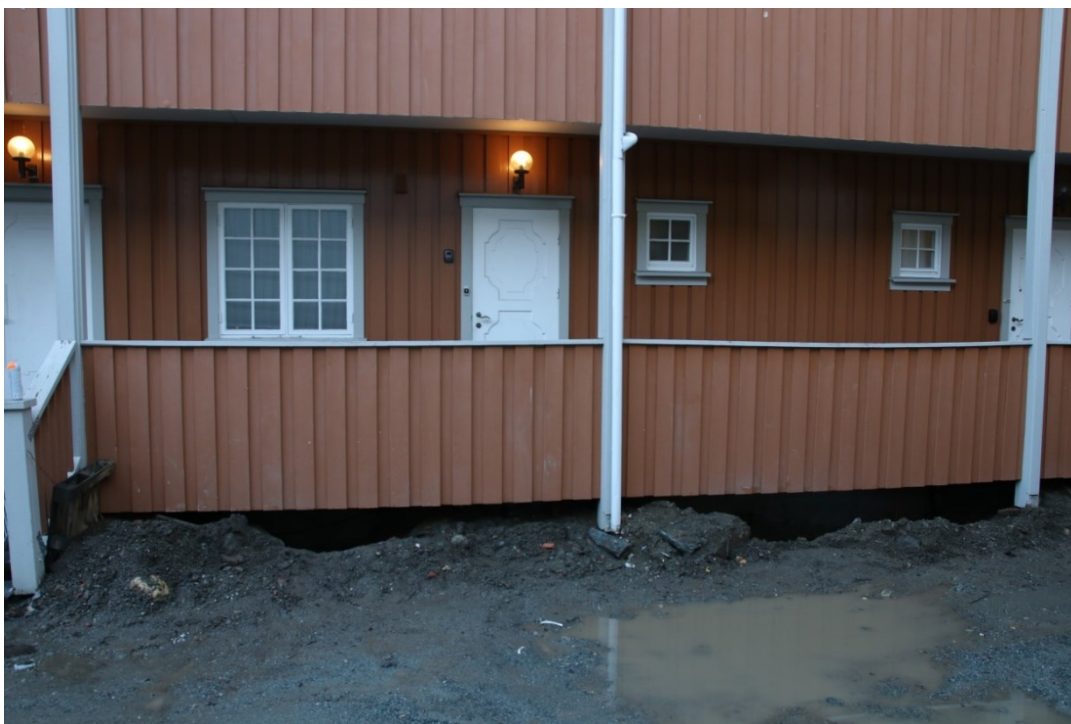
Figur 4. Plassering av lysgraver 1 og 2. Da63306_001.

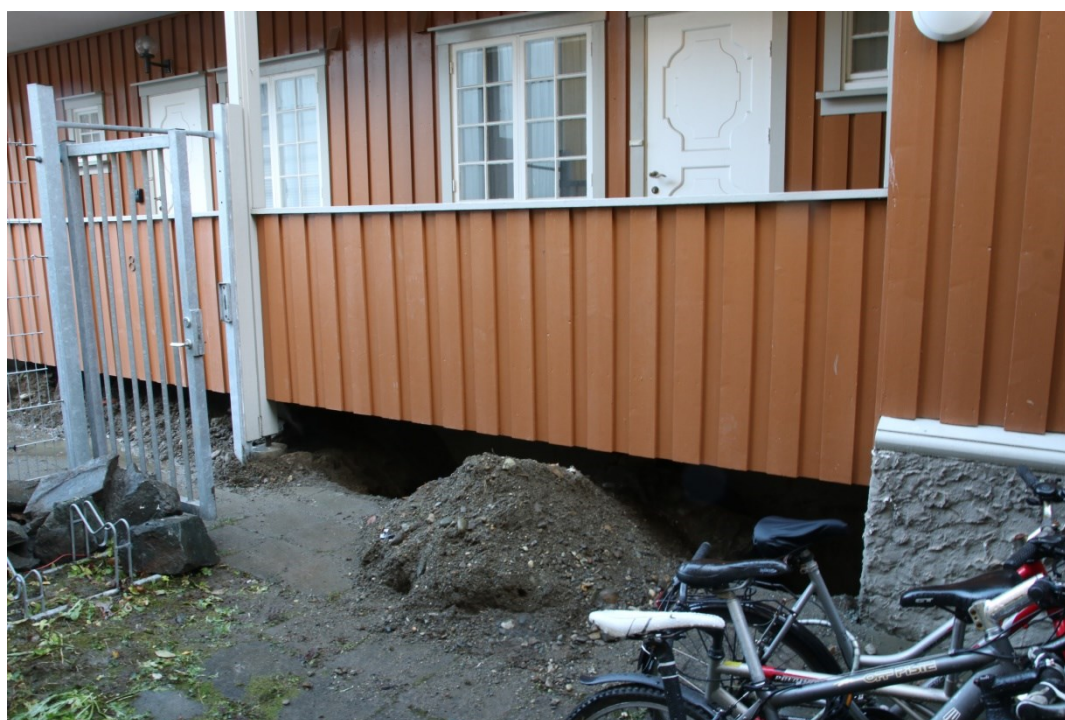
Figur 5. Plassering av lysgraver 3 og 4. Da63306_002.

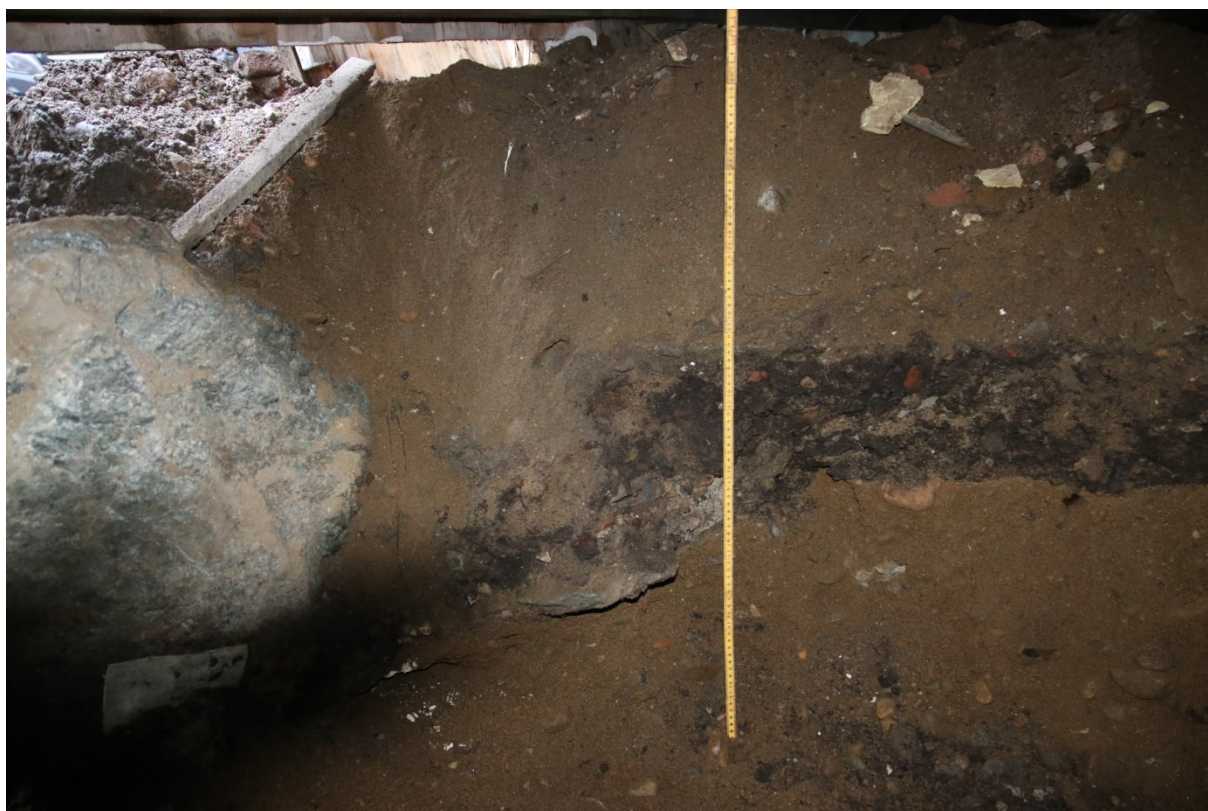
Hull til lysgrav lengst vest, som er etablert 0,5 m fra svalgangens inngangstrapp. Profilen mot sør viste et 0,5 m tykt sandlag som besto av redeponert kulturlag, med moderne- og etterreformatorisk søppel. Laget lå over et brungult, homogent, løst, sandlag som er lik sanden i byggegrop nærmest kjellerveggen. Ingen funn av middelalderske kulturlag.

Lengde x bredde: 2,0 x 1,3 m. Hullet har blitt gravd i en dybde på ca. 1,2 m. Utgravd masse ca. 3,1 m³.

Figur 6. Profil i lysgrav 1 sett mot SV. Med 1 m målestokk. Da63306_006.
