IN-SITU BEVARING OG BYGGING PÅ KULTURLAG I MIDDELALDERBYENE

Prøvetakingsstrategi, erfaringer med avbøtende tiltak,
lokale variasjoner i bevaringstilstand og peling på kulturlag

Tittel In-situ bevaring og bygging på kulturlag i middelalderbyene Prøvetakingsstrategi, erfaringer med avbøtende tiltak, lokale variasjoner i bevaringstilstand og peling på kulturlag	Rapporttype/nummer NIKU Rapport 165	Publiseringsdato 30.12.2022
	Prosjektnummer 1022281	Sider 68
	Avdeling Arkeologi	Tilgjengelighet Åpen
Forfatter(e) Line Hovd, Sunniva Wilberg Halvorsen, Rory Dunlop, Rebecca J S Cannell, Vibeke Vandrup Martens	ISSN 2703-7797 ISBN 978-82-8101-312-4	Periode gjennomført Mai-desember 2022
	Forsidebilde Regnvannshage og swales, Bergen, 2014. Foto: Dunlop, NIKU.

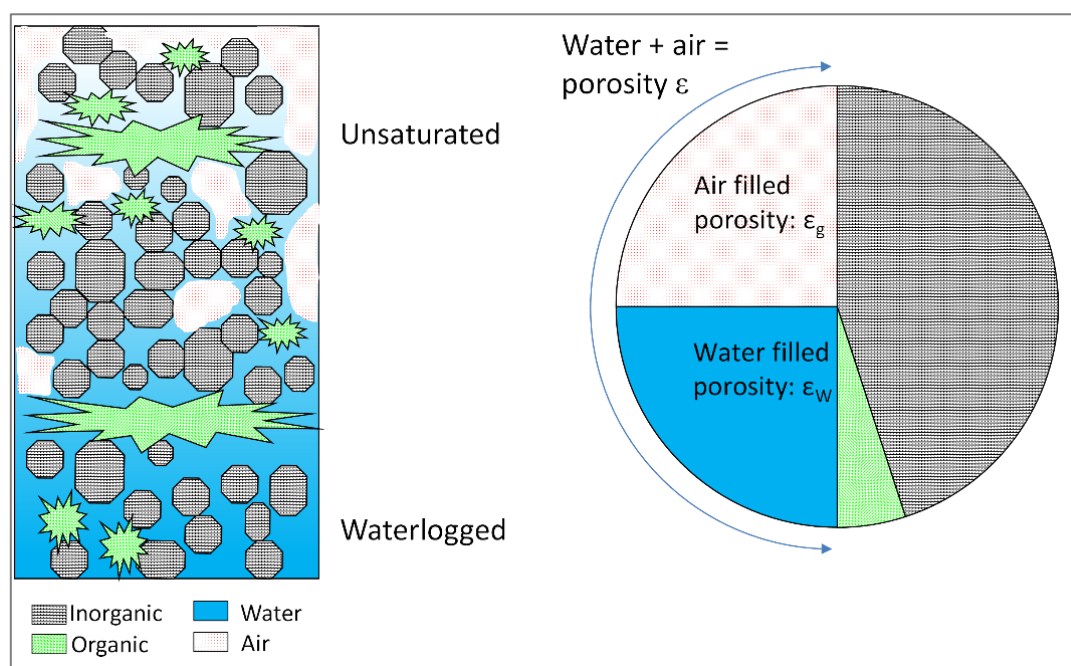
Figur 1: Figuren illustrerer ulike porøsiteter fra umettet til mettet sone. (Matthiesen, Nationalmuseet, Danmark, 2016).

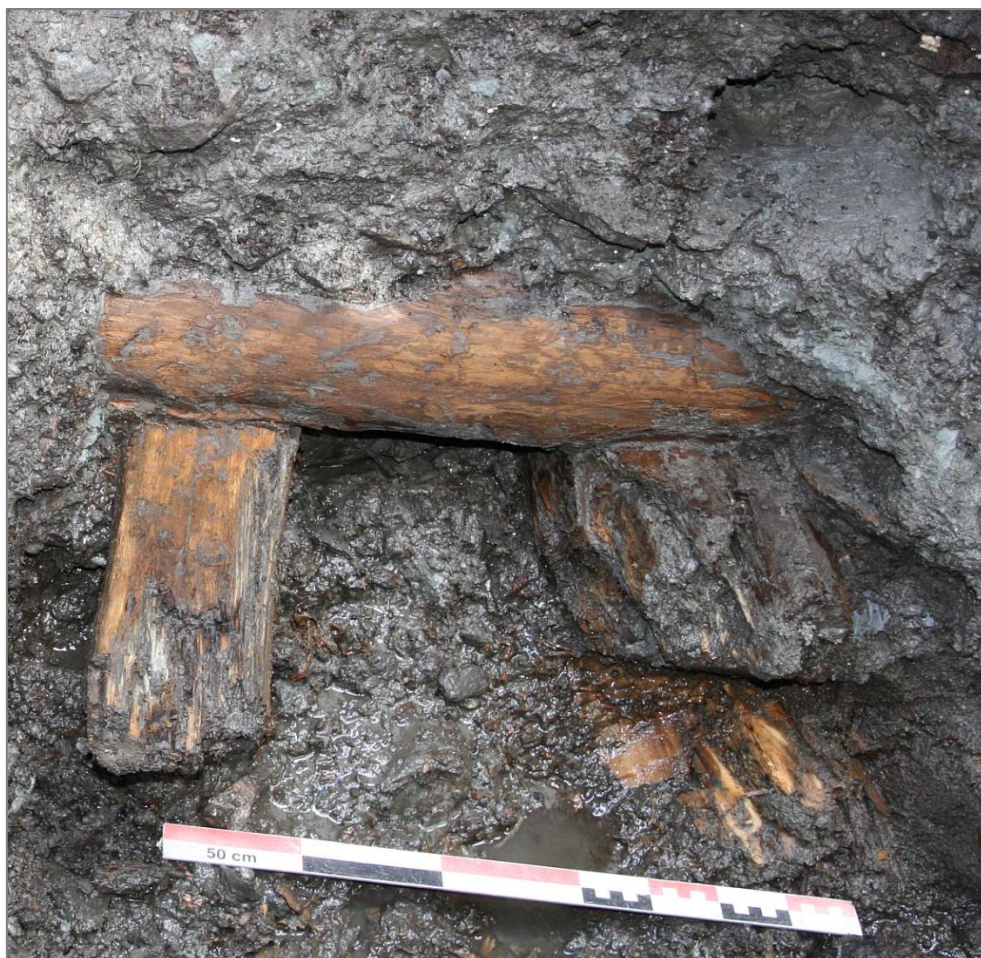
Figur 3: Stokker dekket av et leire- og steinlag (Dunlop, NIKU).

De to bildene er fra rett ved utsiden av spuntveggen på Bryggen, og situasjonene er fra bare 1,3-1,5 meter under overflaten – hvilket her vil si fluktusjonssonen. Det øvre bildet (se Figur 3) viser flere stokker som lå under et leire- og steinlag. Stokkene hadde for det meste god bevaringstilstand, noe som skyldes det tette leirelaget. Derimot hadde endene som vendte inn mot spuntveggen (mot kameraet) – som hadde blitt kuttet under anleggelsen av spuntveggen på slutten av 1970-tallet – dårlig bevaringstilstand, siden de har manglet leirelagets beskyttelse og følgelig blitt eksponert for økt nedbrytning som følge av større tilgang av luft. Planken i det nedre bildet (se Figur 4) lå i et porøst lag av sand, grus og småsteiner, og dens bevaringstilstand er karakterisert som veldig dårlig. Årsaken til den store graden av nedbrytning kan knyttes opp mot større tilgang av luft.

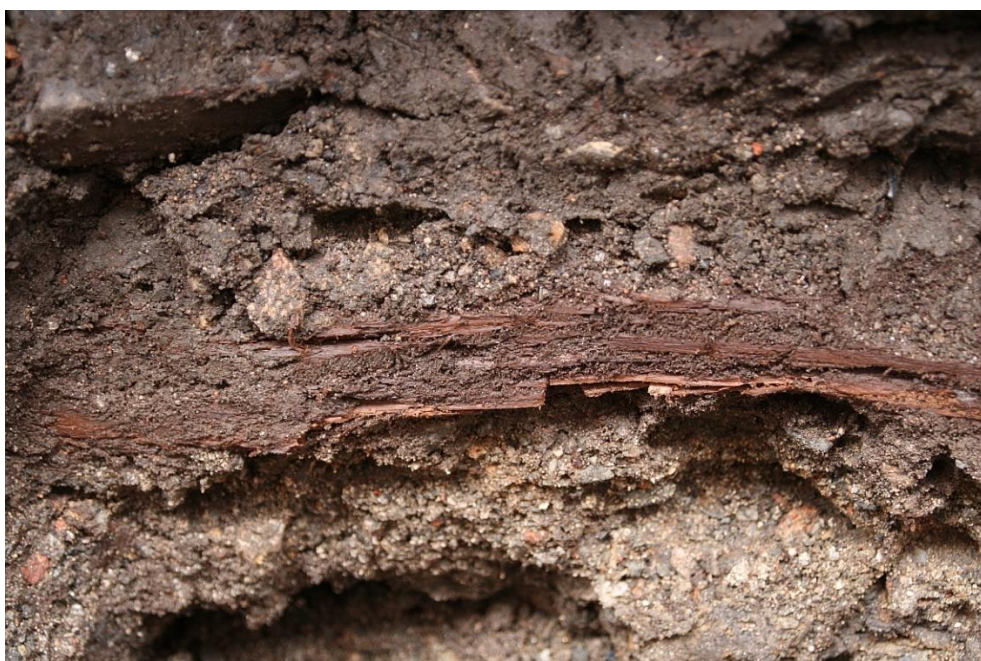
Figur 4: Planke under/i porøst lag av sand, grus og småsteiner (Dunlop, NIKU).

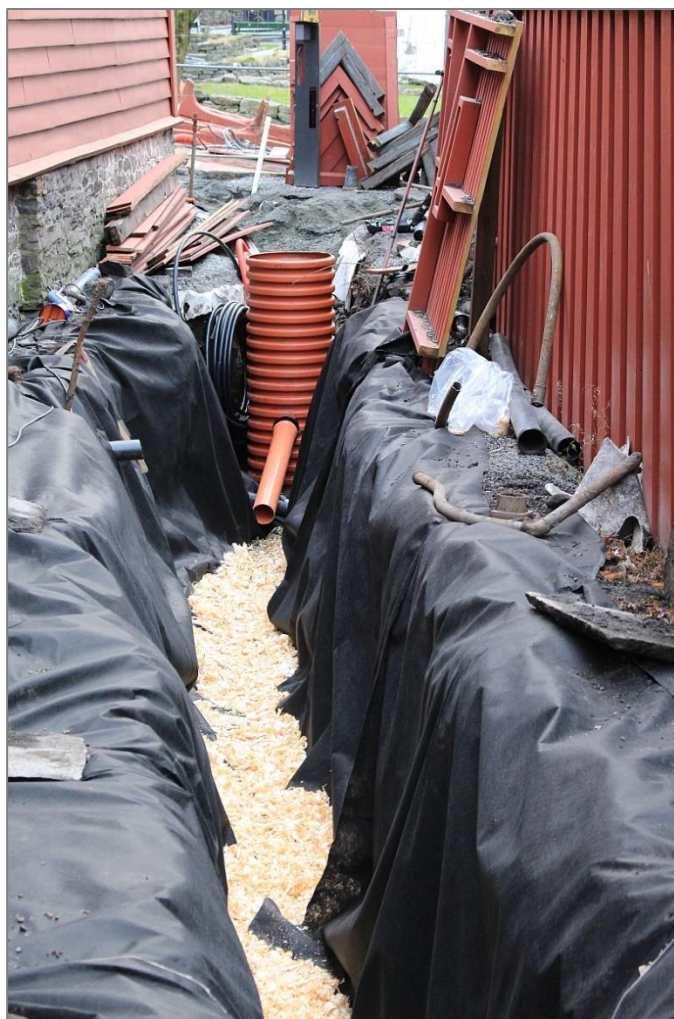
Figur 5: Oversikt av treflis/-spon på bunnen av I/T-system-grøft, Bryggen (Dunlop, NIKU).

Ved lokaliteter på Bryggen ble det i 2002 lagt ut testmateriale av furuflis og jern, for å se på hvor raskt nedbrytningsprosessen foregår i disse lagene. Testmateriale ble hentet ut i 2004 og 2010, sammen med referansemateriale fra kulturlagene. Det moderne testmaterialet viste soppangrep og lavere materialtetthet i treverket både i de øvre jordsjiktene og i lag lenger ned, hvor det er fluktuerende grunnvannsnivå (Gregory & Matthiesen 2006, Matthiesen & Hollesen 2011, 2012, 2013, 2018, Dunlop 2008a, 2008b, 2011, 2012, Rytter & Schonhowd 2015). I forbindelse med etablering av Infiltrasjons- og Transportsystemet for vann på Bryggen (I/T-systemet) ble det etablert trinnvise infiltrasjonsgrøfter, med bentonittdemninger som «laksetrapp». I bunnen av disse grøftene ble det lagt ut et offersjikt av treflis/-spon nede mot overgangen til kulturlag (Figur 5).

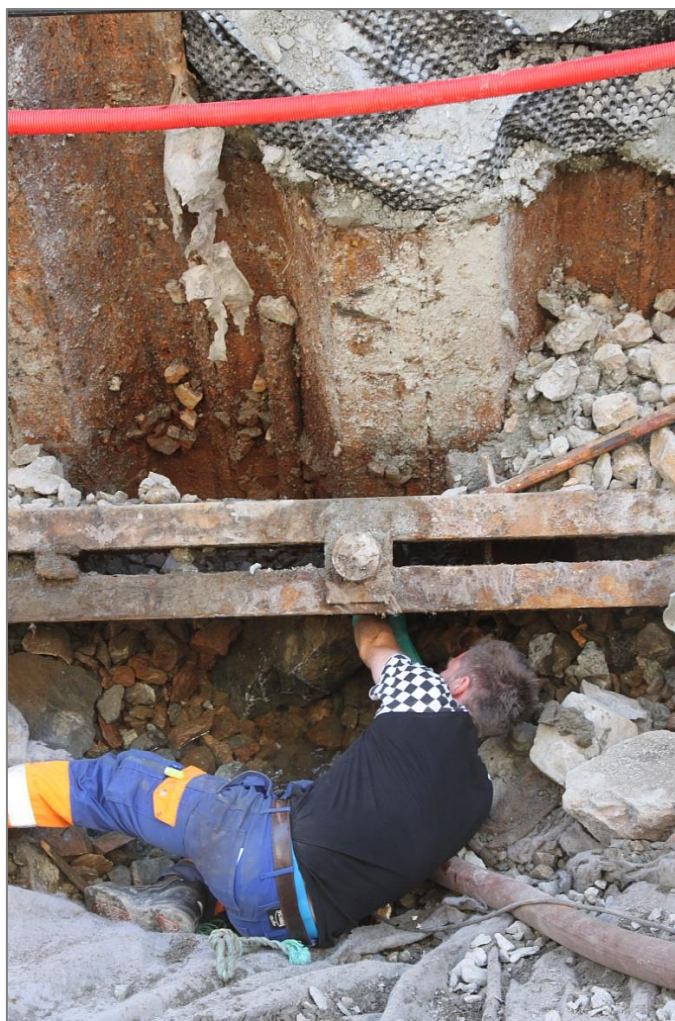
Figur 11: Tetting av staghull (Dunlop, NIKU).

- Kontroll og reparasjon av rør og kummer tilknyttet overvannshåndtering, vann- og avløp.
- Kontroll og reparasjon av sprekker og hull i spuntveggen (se Figur 11).

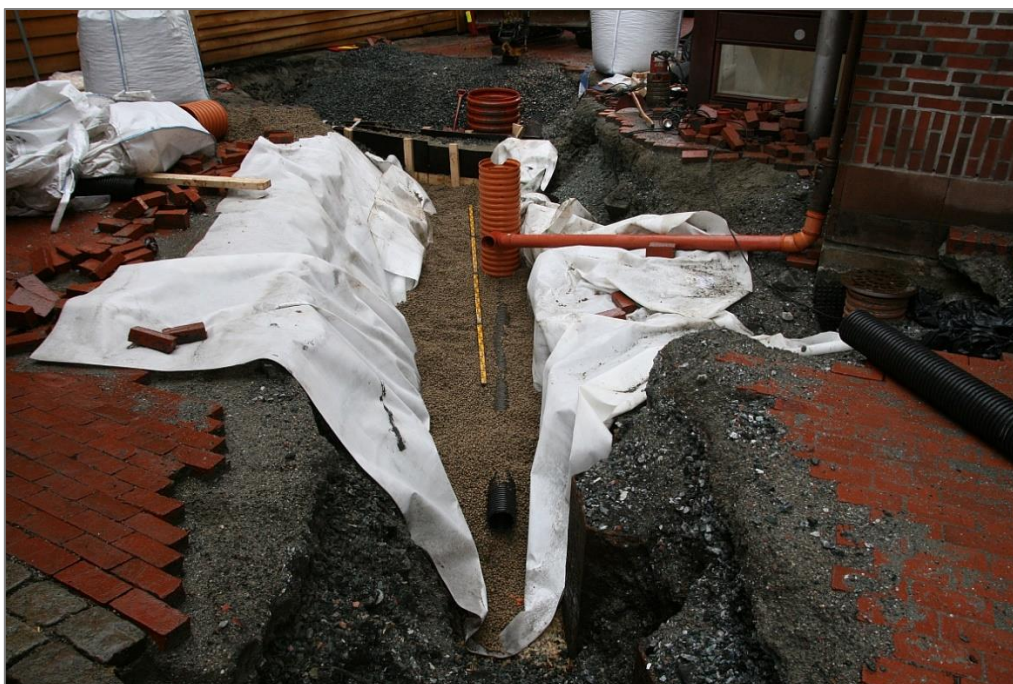
Figur 12: Oppbygging av I/T-grøft, Bryggen (Dunlop, NIKU).

- Etablering av et I/T-system (Infiltrasjon og Transport) utenfor spuntveggen rundt hotellbygget samt på Schøtstuene-området. Infiltrasjonsgrøfter med perforerte rør og fylt med lecakuler (se Figur 12), og med et lag treflis/spon langs grøftebunnen som et «offerlag» (se Figur 5). Grøftene er koblet til taknedløp fra omkringliggende bygg – til og med Mariakirken – og med trinnvise bentonittdemninger (se Figur 13), med drikkevann som backup vannkilde. Dette er kjernen i systemet. Den opprinnelige planen var at deler av funksjonen til I/T-systemet skulle styres fra et styringsrom i kjelleren til én av Schøtstuene-bygningene, men rommet er ikke blitt operativt ennå, og det arbeides med en revidering av funksjonen til rommet.

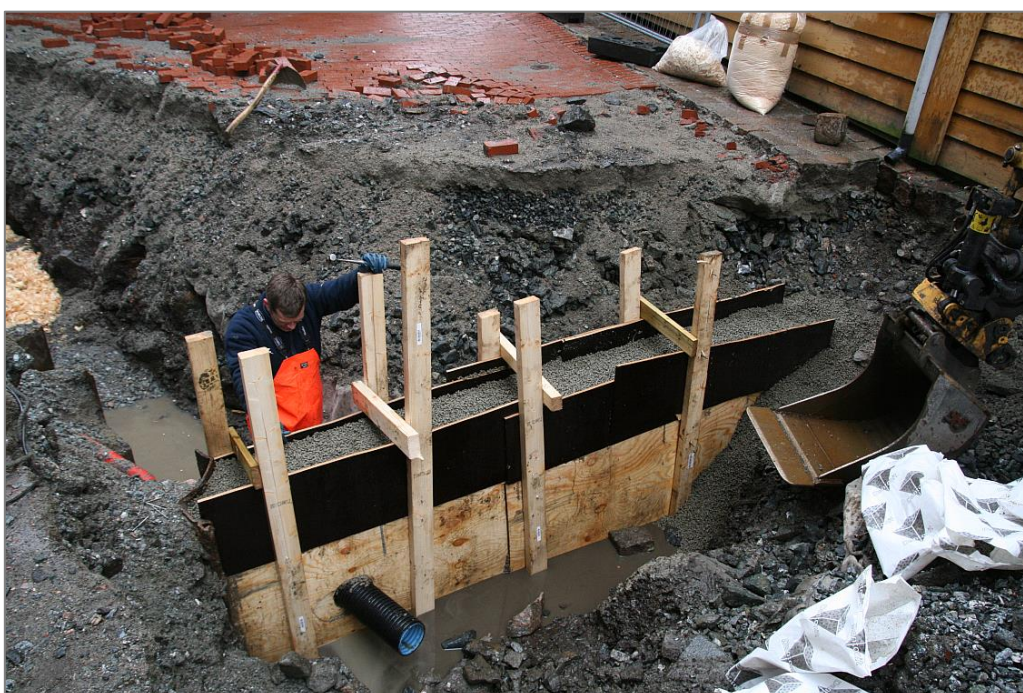
Figur 13: Bentonittdemning, Bryggen (Dunlop, NIKU).

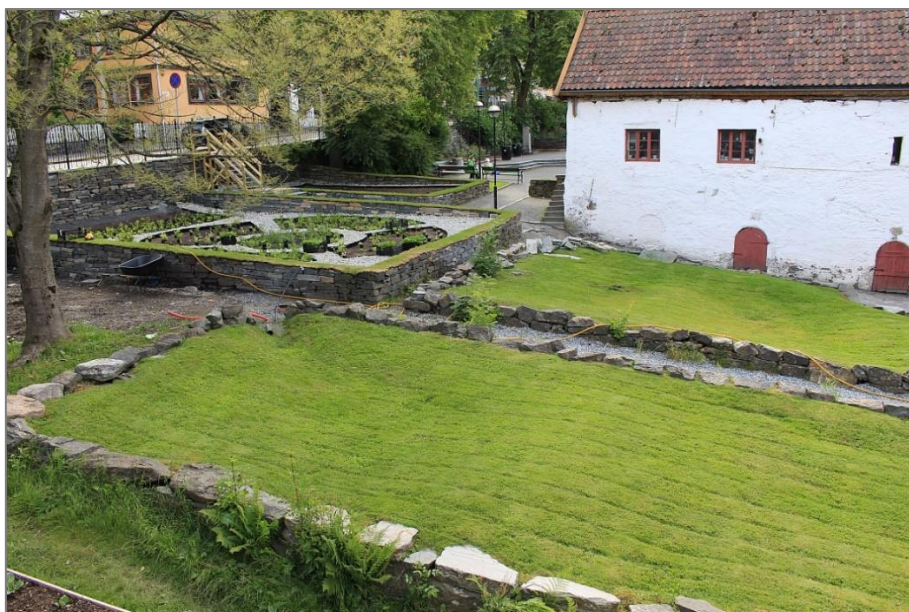
Figur 14: Regnvannshager og swales, Bryggen (Dunlop, NIKU).

- Anleggelse av to regnbed og to «swales» (grunne forsenkninger i de to grønne områdene bak Bredsgården) som fanger opp regnvann som infiltreres sakte ned i grunnen, eller videreføres til I/T-systemet dersom det er mye nedbør (se Figur 14).

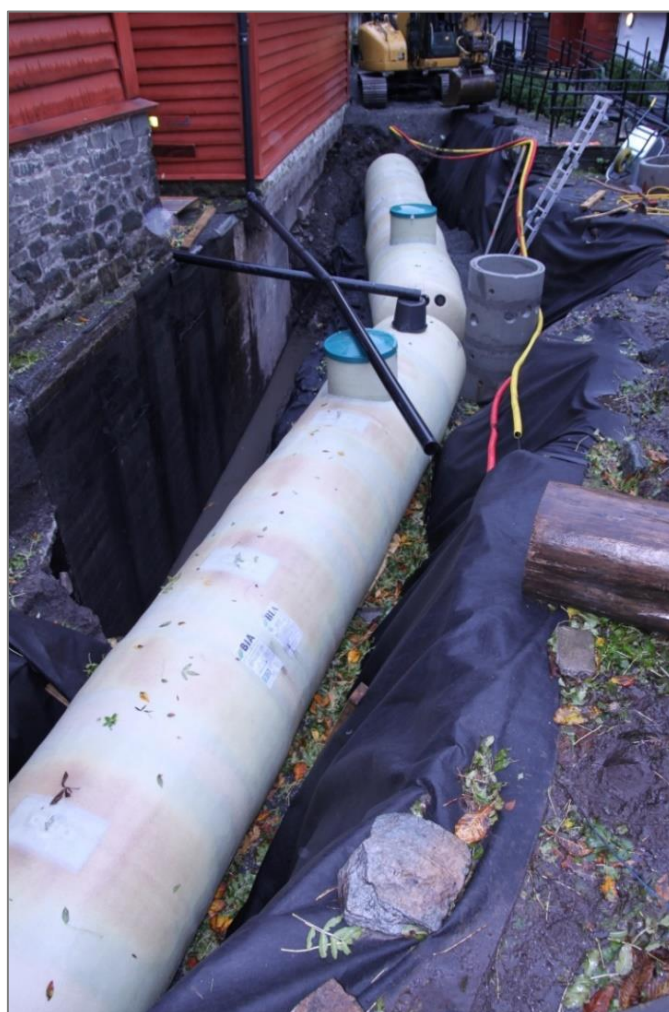
Figur 15: Nedgravde vanntanker, Schøtstuene (Dunlop, NIKU).

- Anleggelse av to nedgravde vanntanker (se Figur 15) samt flere større mellomlagringsrør (se Figur 16) på Schøtstuene-området for lagring av vann for å sikre jevn infiltrasjon i høyereliggende områder bak Radisson Blu hotellet.

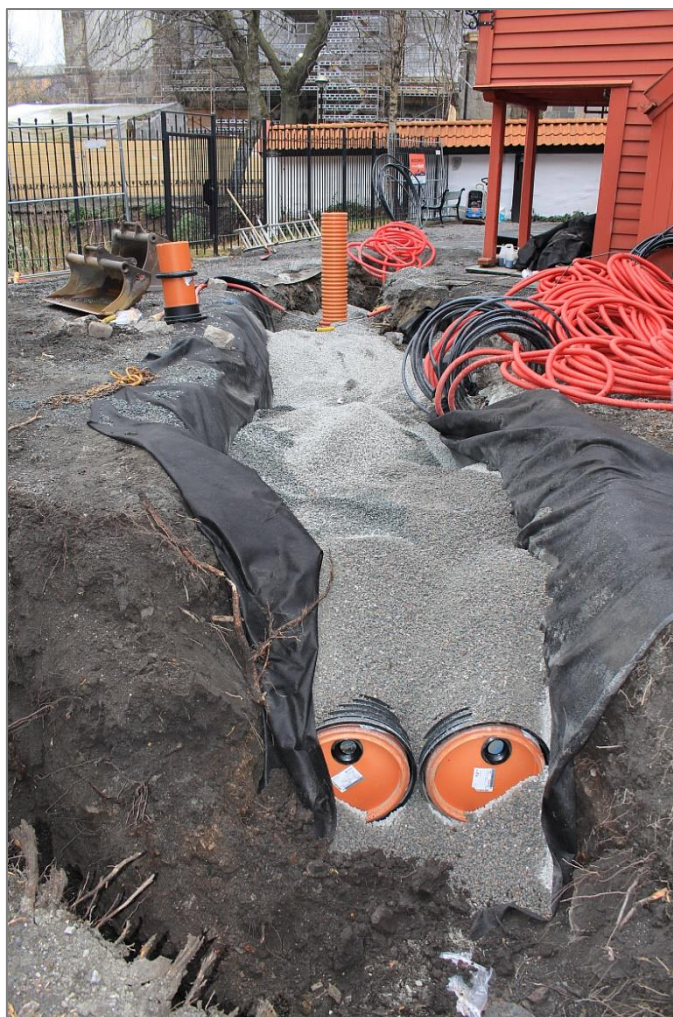
Figur 16: Mellomlagringsrør, Schøtstuene (Dunlop, NIKU).

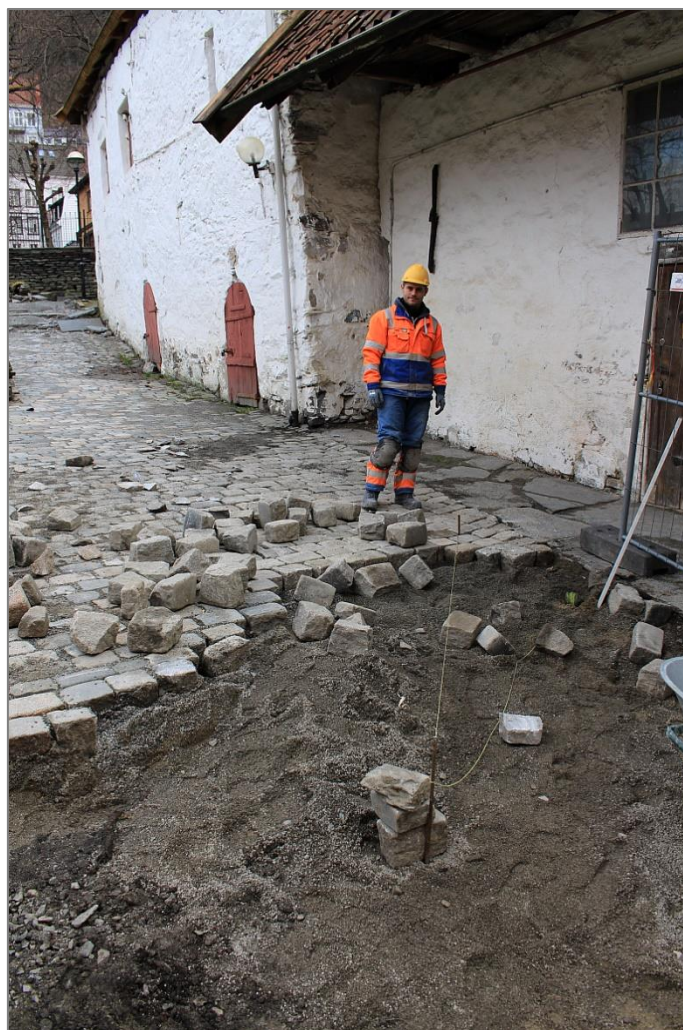
Figur 17: Etablering av permeabel overflate (Dunlop, NIKU).

- Utskifting av tette overflater (for det meste brosteinsdekke) med permeabelt brosteinsdekke for å muliggjøre infiltrasjon av vann ned i grunnen (se Figur 17).

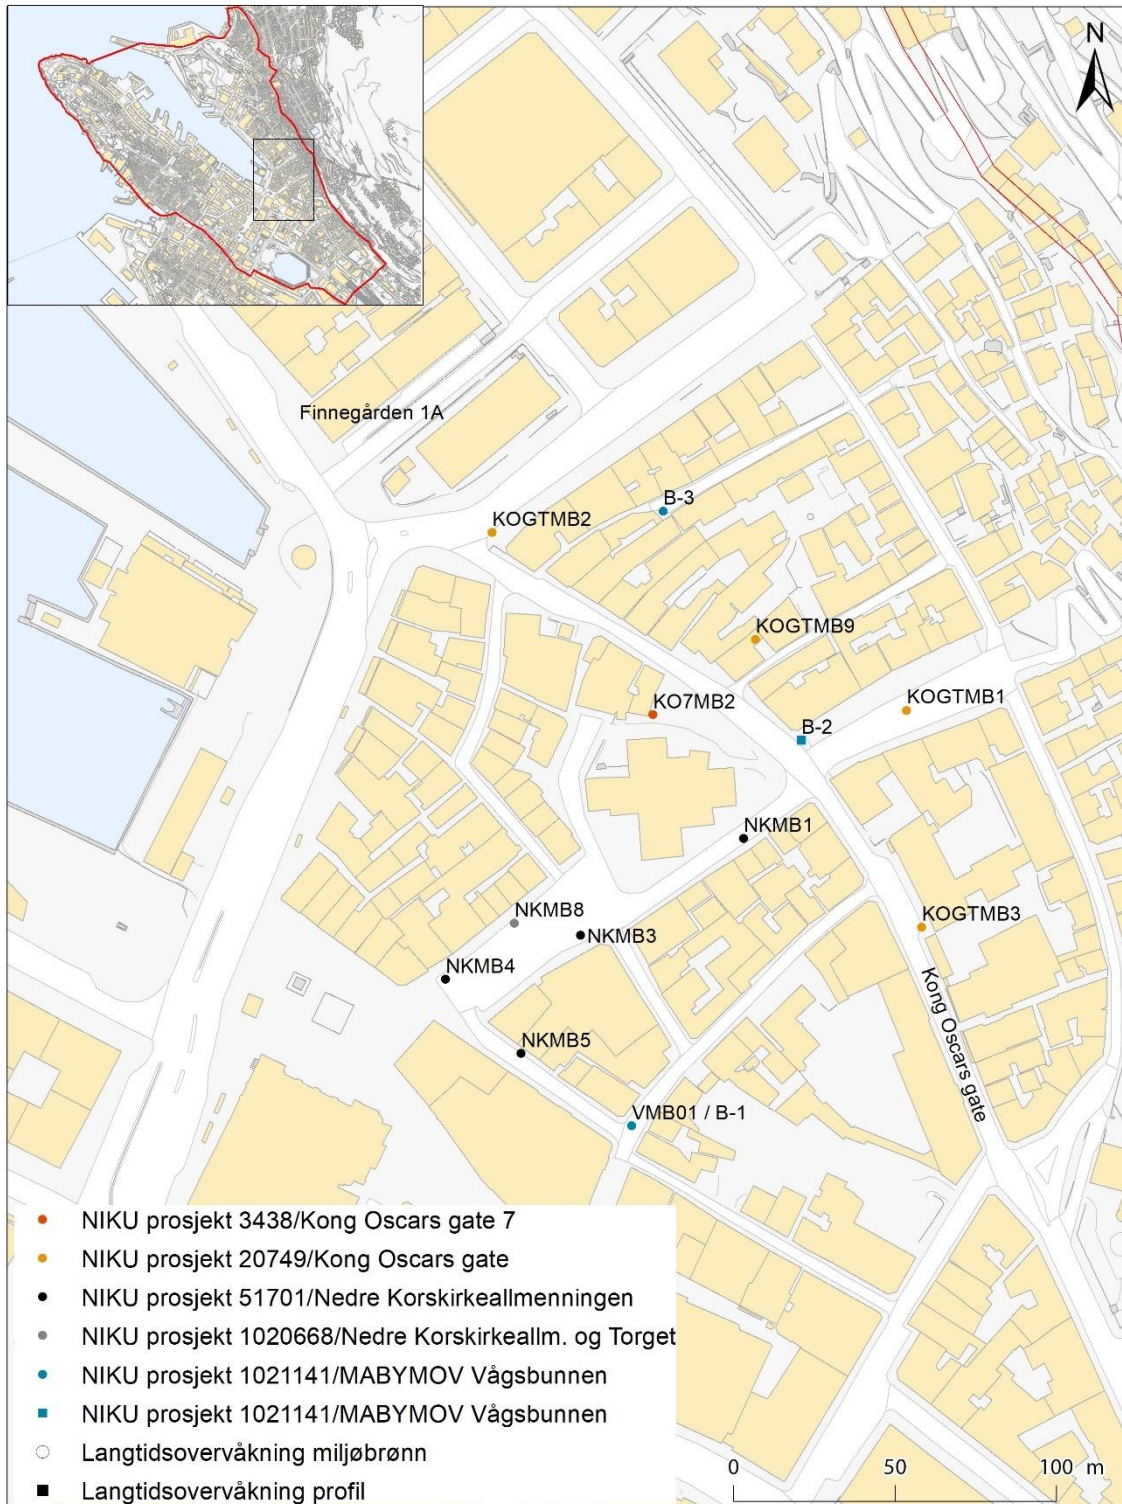
6.1.2 Bergen - Vågsbunnen

Prosjektnr: 1022281	EUREF89/UTM32
	Prosjektnavn: Nasjonale oppgaver MOV 2022	Kartgrunnlag: Statens kartverk, Geovekst og kommuner
	Miljøovervåkingsprogram Bergen
