## TÅRNET SENTER, FORNEBU

Georadarundersøkelse på gbnr 41/2570 og 41/894, Fornebu, Bærum kommune, Viken fylke.

<b>Tittel</b> Tårnet senter, fornebu Georadarundersøkelse på gbnr 41/2570 og 41/894, Fornebu, Bærum kommune, Viken fylke.	<b>Rapporttype/nummer</b> NIKU Rapport 129	<b>Publiseringsdato</b> 24.11.2022
	<b>Prosjektnummer</b> 1022469	<b>Sider</b> 43
	<b>Avdeling</b> Digital arkeologi	<b>Tilgjengelighet</b> Åpen
<b>Forfatter(e)</b> Monica Kristiansen, Jani Causevic	ISSN 2703-7797 ISBN 978-82-8101-275-2	<b>Oppdragstidspunkt / periode utført</b> 19. september- 16. november 2022
	<b>Forsidebilde</b> Georadar på Fornebu. Foto: JC/NIKU.

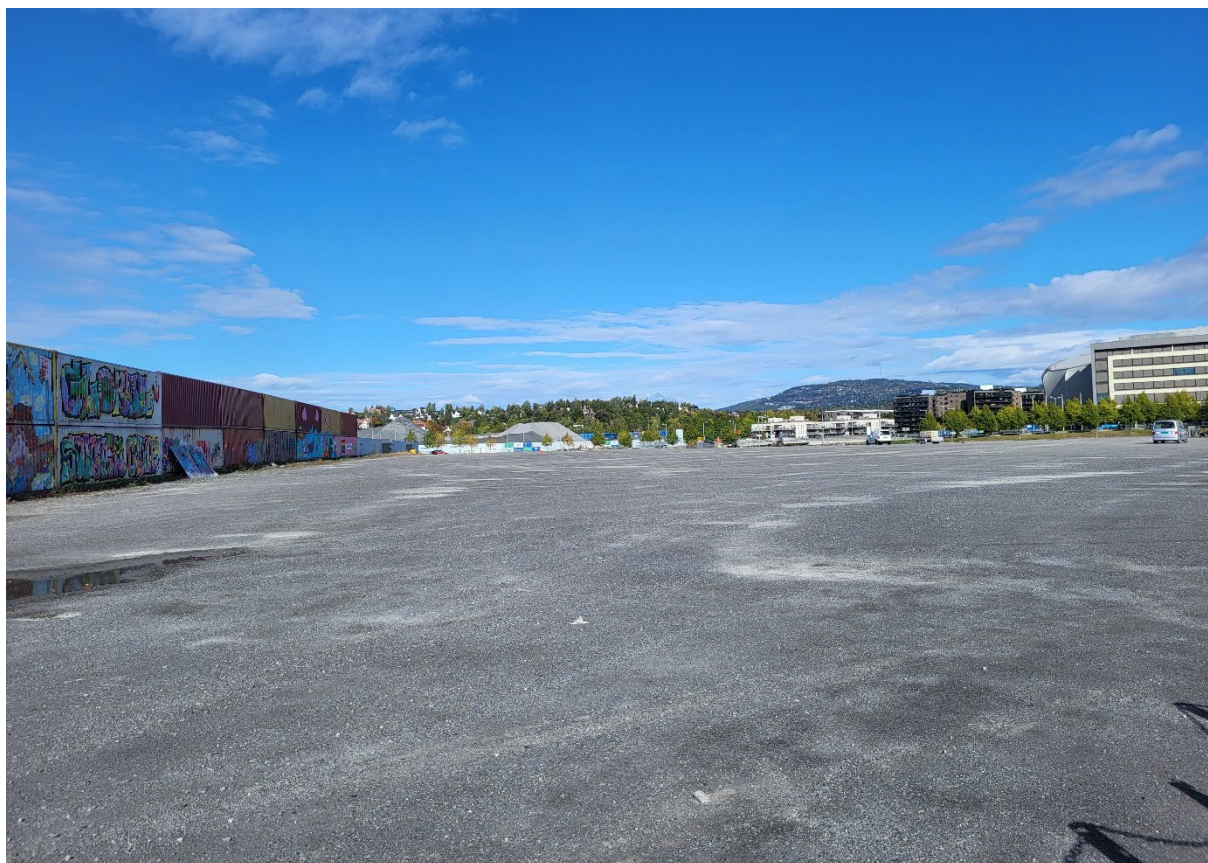
**Figur 2: Delområde A, sett mot NV. Foto: MK/NIKU.**

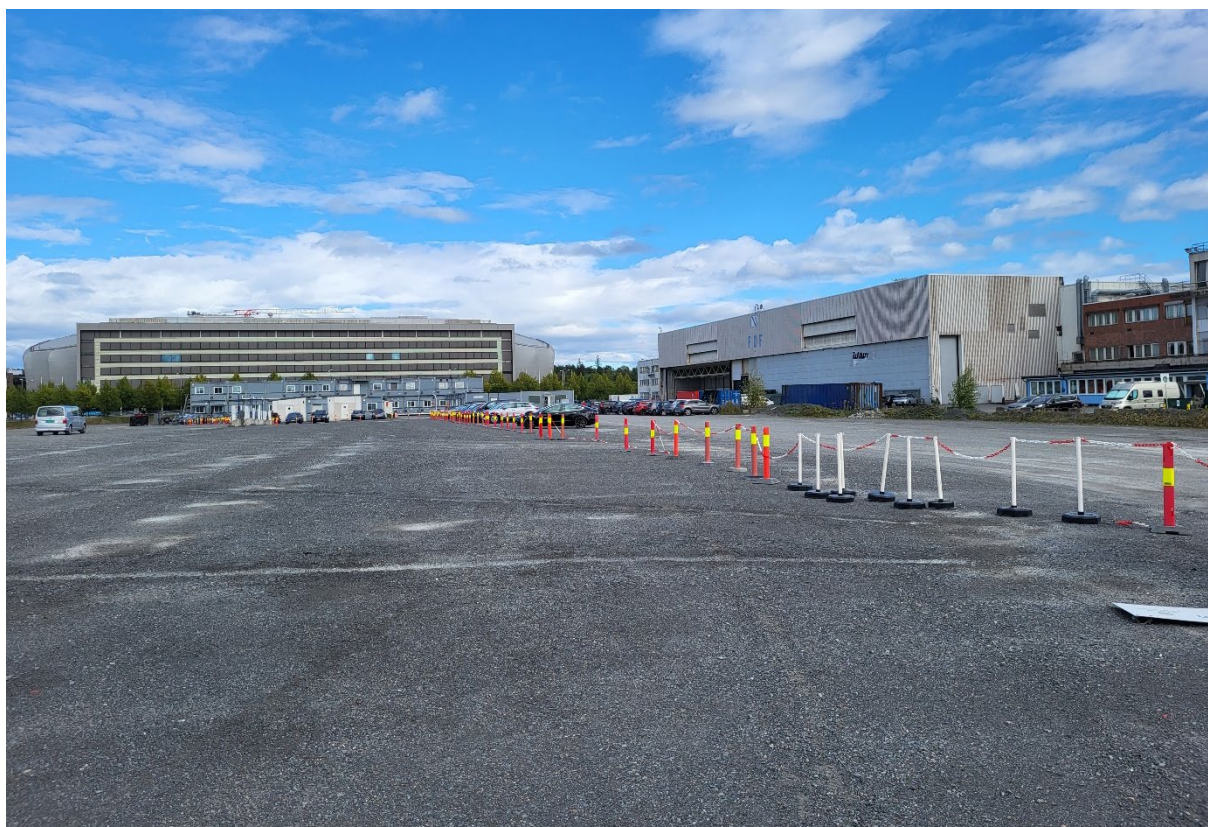
**Figur 3: Delområde A, sett mot NØ. I bakgrunnen ser man brakkeriggen hvor teststasjonen befinner seg. Til høyre er terminalbygget. Foto: MK/NIKU.**

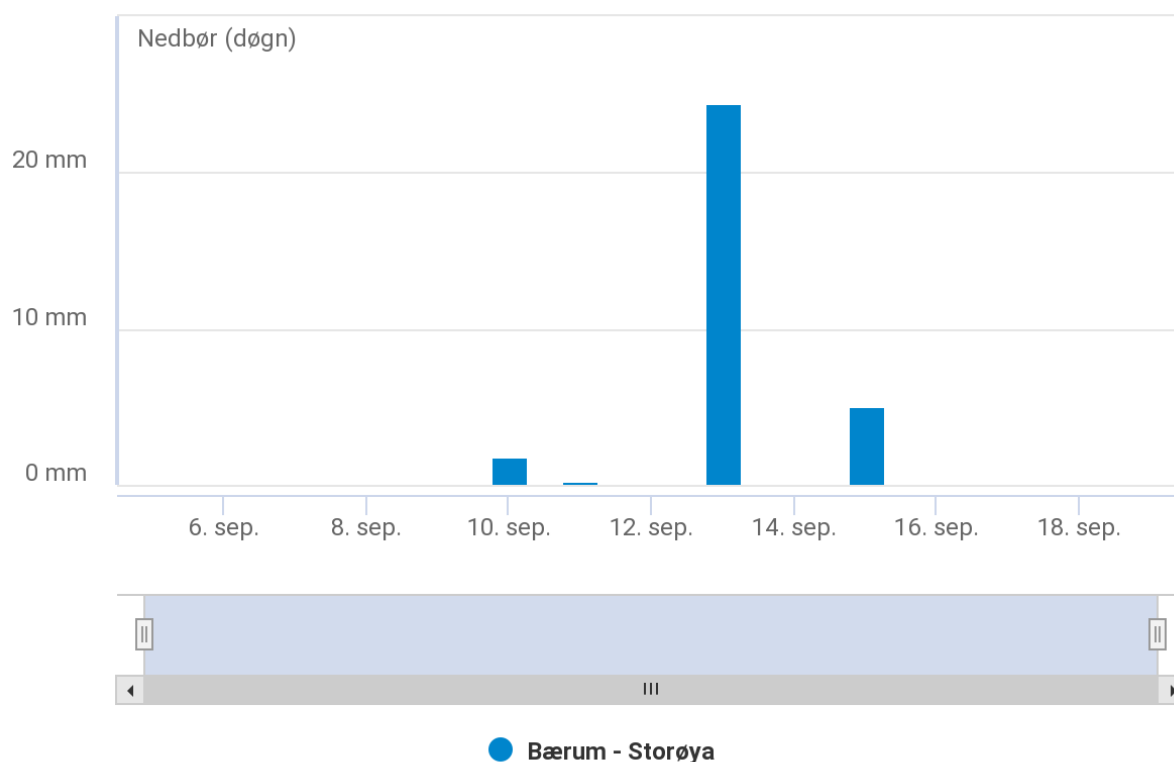
Figur 5: Nedbørsdata på Fornebu (Bærum, Storøya) 14 dager innen feltarbeidet. Kilde: <https://seklima.met.no/>

På undersøkelsestidspunktet var bakken tørr og stabil, hvilket erfaringsmessig gir best datakvalitet. Siste nedbørsperiode var 4-6 dager før feltarbeidet (se Figur 5).

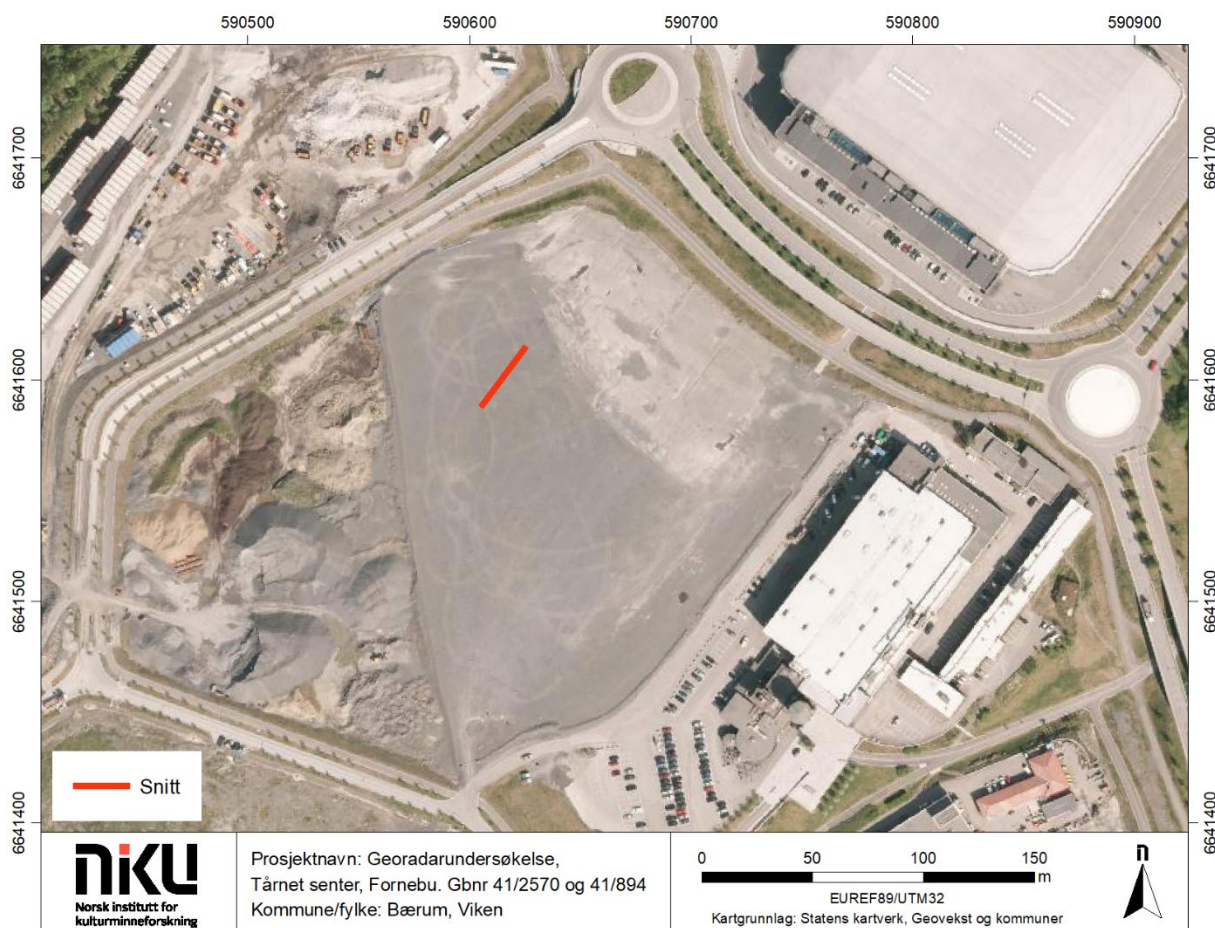
Figur 7: Georeferert utsnitt fra flyfoto datert 2011 (Norge i bilder 2022, BNO11024). Her kommer utstrekningen av det nevnte gruslaget tydelig frem. Den røde linjen viser snittet i Figur 8.

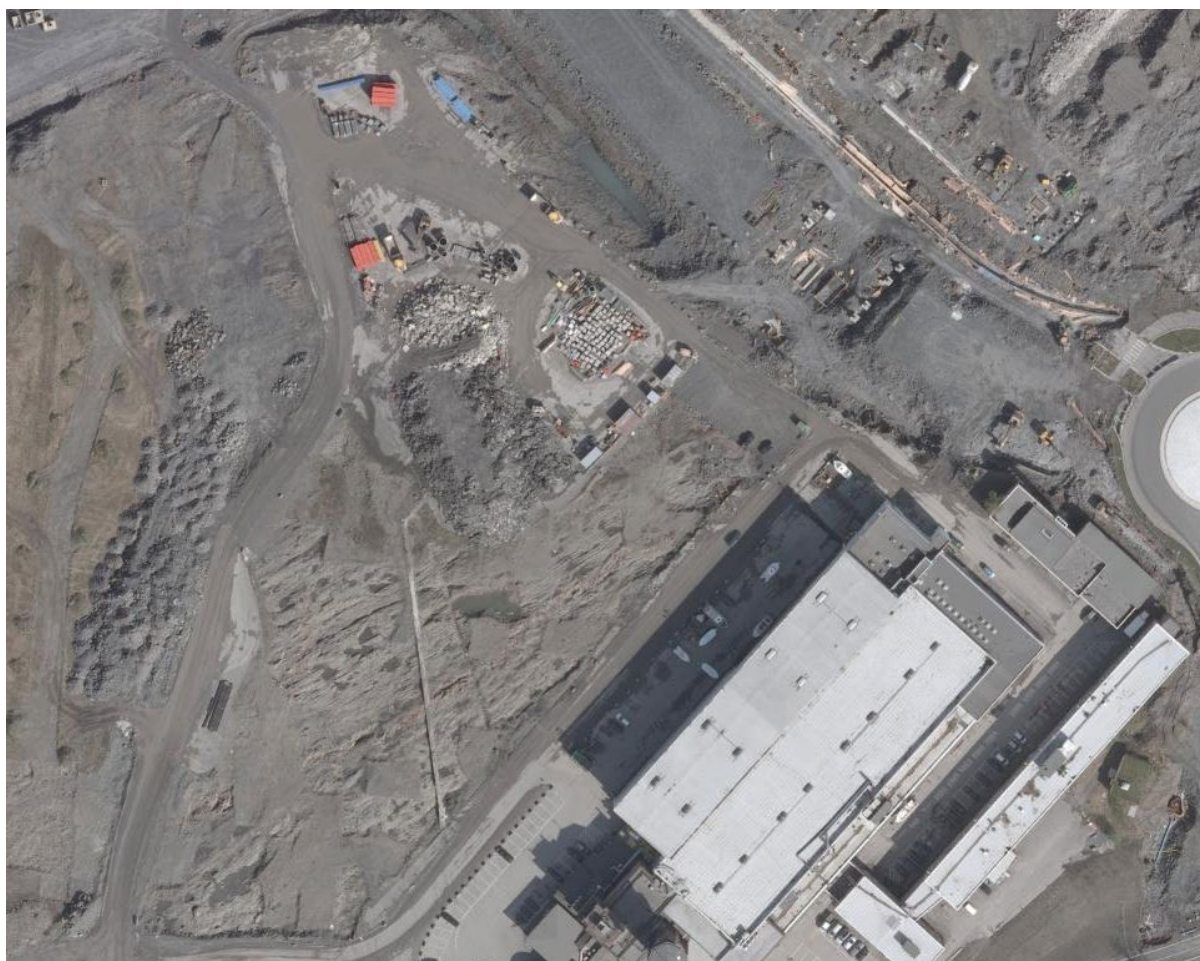
Figur 9: Utsnitt fra flyfoto fra 2007 (Norge i bilder 2022, BNM-04023). Man kan her se at det er gravd ned til fjell i området vest og nordvest for terminalbygningen, hvilket utgjør søndre del av delområde A. Den omtalte «betongkulkverten» sees omtrent midt i bildet.

Til tross for at det ikke alle steder har vært mulig å gjøre en god kartlegging av grunnen, finnes det andre kilder som kan benyttes til å sannsynliggjøre tilstedeværelsen/fraværet av bunkeranlegg eller andre verneverdige anlegg i bakken. Flyfoto tatt i tidsrommet 2004-2009 viser at det har vært fjernet masser ned til fjell i flere partier av delområde A. I disse områdene må man anta at det ikke finnes bunkere over fjell, slik som bunkeranlegget som ble avdekket lengre sør på Fornebu. Bunkere som er sprengt inn i fjell vil imidlertid ikke synes, men slike anlegg vil trolig heller ikke være mulig å påvise med georadar. Det må imidlertid understrekes at fraværet av geofysiske anomalier som kan tolkes som bunkere ikke er ensbetydende med at det ikke finnes slike strukturer i området. Selv om slike anlegg under normale omstendigheter trolig vil synes i georadardataene, har det ikke lyktes å gjøre en god kartlegging av delområde A på grunn av absorberende masser i grunnen.
