# VEDLIKEHOLDSARBEID PÅ A. REVOLDS FRESKO «FISKE OG JORDBRUK»

Festgalleriets østvegg, Oslo Rådhus

Tittel Vedlikeholdsarbeid på A. Revolds Fresko «Fiske og Jordbruk» Festgalleriets østvegg, Oslo Rådhus	Rapporttype/nummer NIKU Rapport 138	Publiseringsdato 07.12.2022
	Prosjektnummer 1022509	Sider 9
	Avdeling Konservering	Tilgjengelighet Åpen
Forfatter(e) Braun, Anne	ISSN 2703-7797 ISBN 978-82-8101-285-1	Oppdragstidspunkt / periode utført 23/11/2022
	Forsidebilde Anne Braun, NIKU

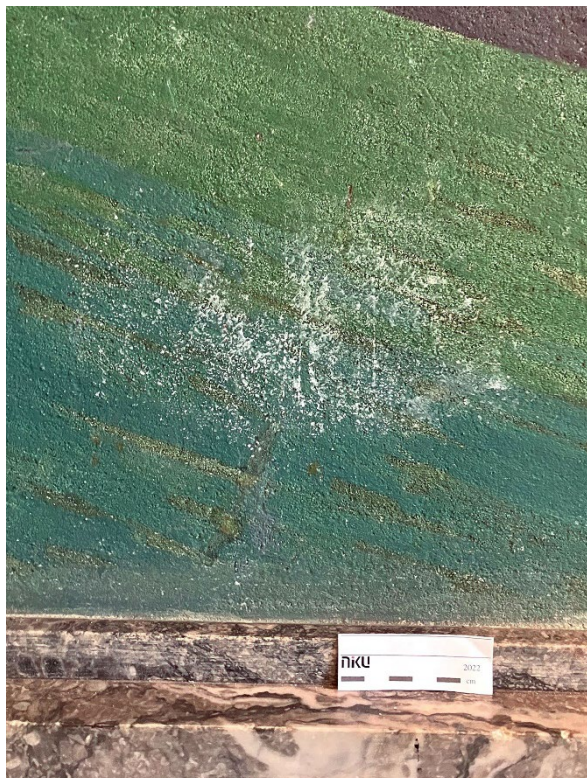
Den venstre av 'skaden' (figur1) var kun rester av et fremmed materiale som ligger på overflaten. Ved første øyesyn kan det minne om en saltutfelling, men mest sannsynlig er det ikke det fordi skaden har de typiske skadebilder en saltutfelling gir. Pussen var ikke porøs og malingslaget er stabilt.

**Figur 1** Detalj fra Revolds murmaleri i Festgaleriet. Tilstand innen behandling: eksternt material som er liggende på overflaten

Den venstre 'skaden' på grønt fargeparti viste seg være et sekundært materiale som la på de originale malingslagene. En fremmed gjenstand hadde satt spor etter seg. Disse materialrestene av material kunne fjernes med en hvit akapad tørkerenssvamp (brukes i papirkonservering, men også for fresker) og eventuelle etterlatte rester ble rengjort med en myk pensel.

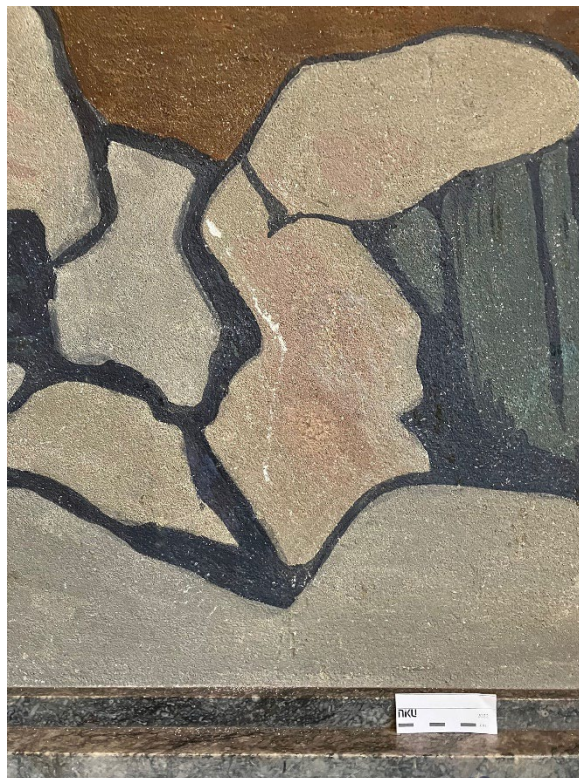
Skadene befant seg i de nederste partiene, høyere om døren og hadde tilkommet pga. mekaniske påvirkninger. Disse var av mindre størrelse og bestod av til dels forurensninger liggende på overflaten, noen misfargede retusjer og riper i pussen på noen millimeters dybde.

**Figur 2** Detalj fra Revolds murmaleri i Festgaleriet. Tilstand før behandling: grunne riper i pussen

Den grunnen pusskaden ble kittet med polyvinylacetat-basert kittmasse (Modustuc) iblandet finkornet sand. Det ble tilført sand i kittmassen for å etterligne den originale pussoverflaten. Modustuc er egnet til å fylle selv grunne fordypninger uten å "brenne" slik tilfellet ville vært med kalk. Kittmasse er vannløselig også etter at den har tørket, og kan lett fjernes i ettertid, dvs at den er reversibel. Overskudd ble fjernet og deretter justert til den omkringliggende fargetonen (retusjert) med akvarell.

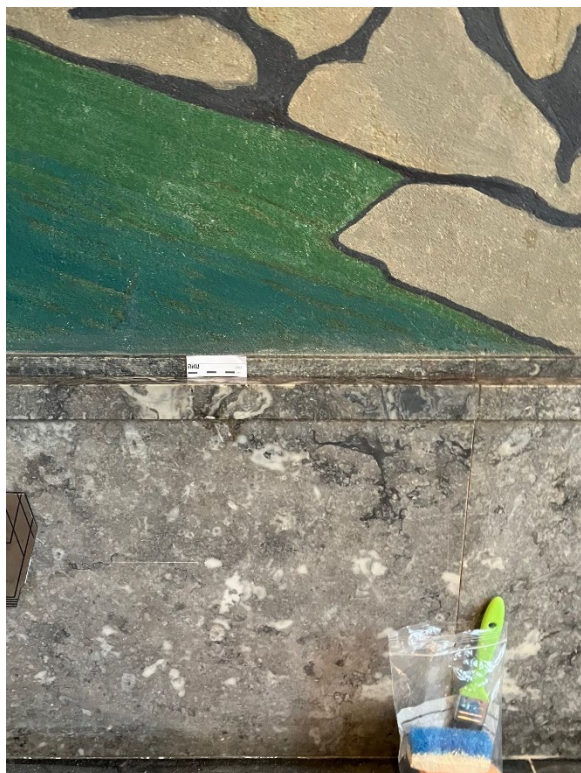
**Figur 3** Samme skade som på figur 1. Tilstand etter rengjøring

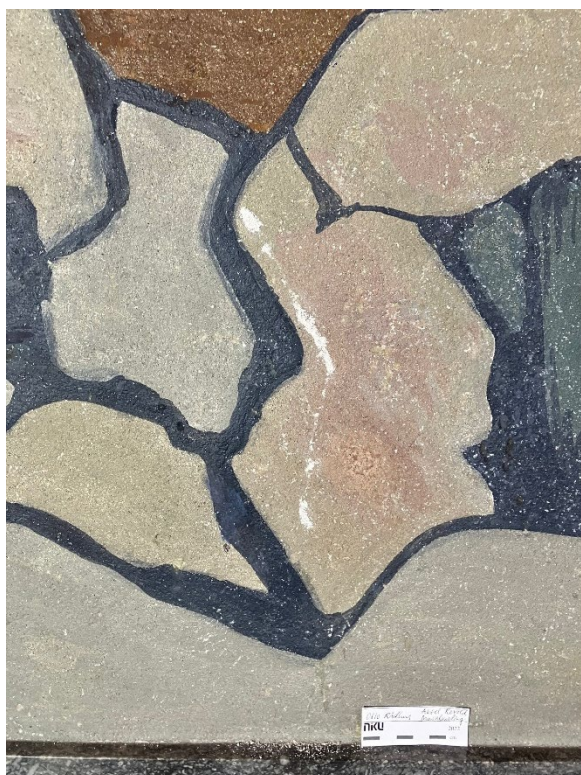
**Figur 4** Samme detalj som figur 2. Under behandling: Ripen i pussen er kittet

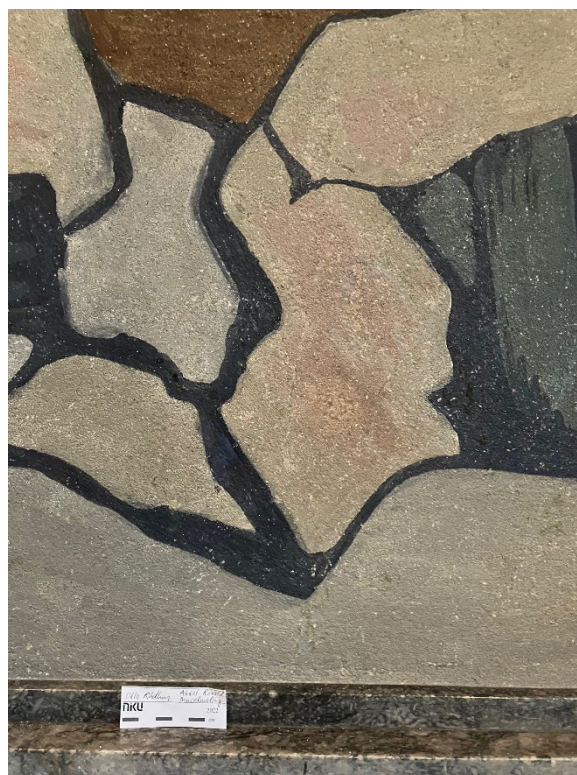
**Figur 5** Samme detalj som figur 2 og 4. Etter behandling: Tilstand etter retusjering

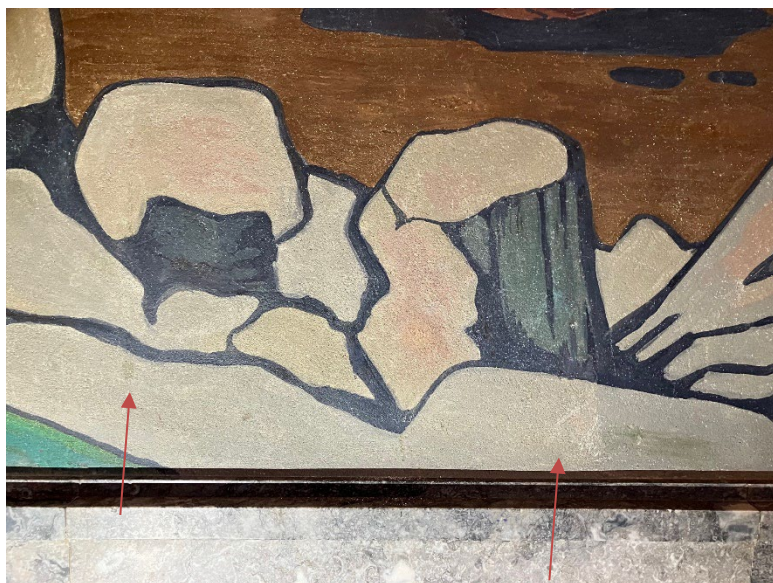
I det nedre veggpartiet fantes også noen eldre retusjer som var iøynefallende. Disse ble tonet inn med akvarellfarge. Reduserte malingslag, der den lyse pussene lyste igjennom, ble integrert med akvarellfarge.

**Figur 6** Detalj fra Revolds muralmaleri i Festgalleriet. Tilstand før behandling.

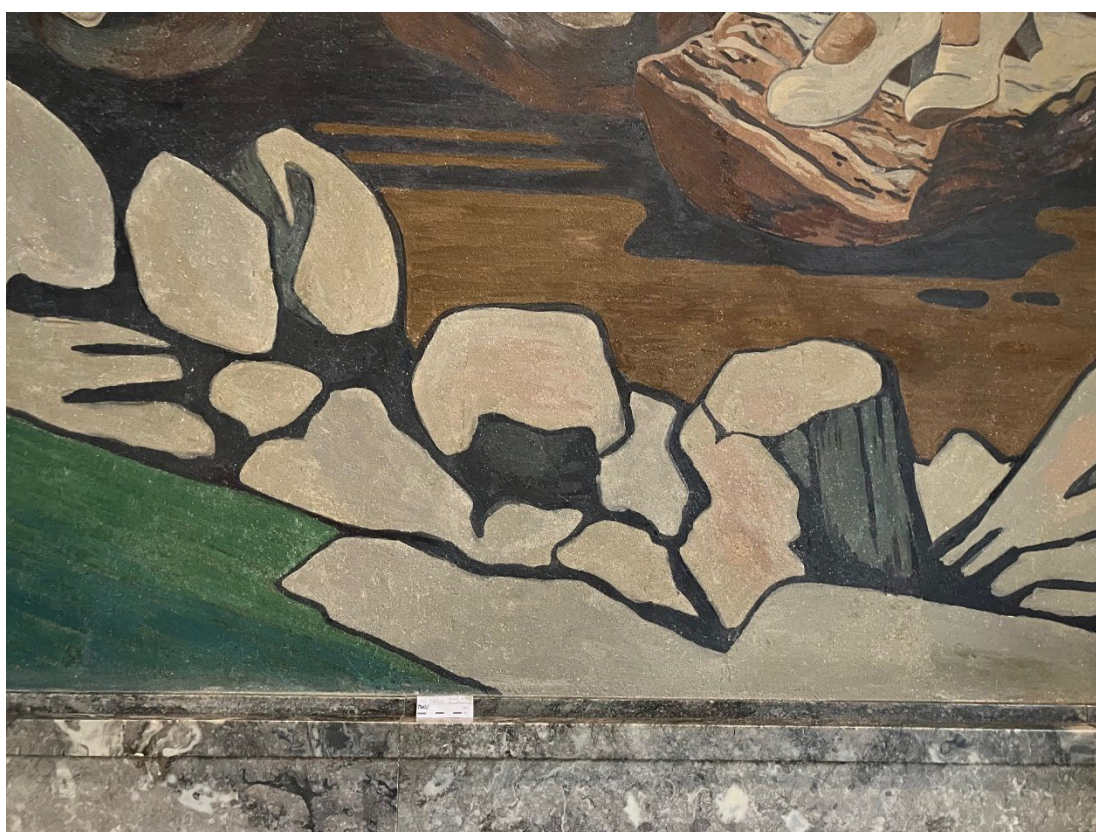
**Figur 7** Tilstand etter behandling: Etter utført partiell rengjøring, kitting og retusjering
