HALSNØY KLOSTER: ARKEOLOGISK UNDERSØKELSE OG OVERVÅKNING IFM. GRAVING FOR GRESSARMERING, STRØMKABEL OG DRENERING

Halsnøy kloster, Kvinnherad kommune, Vestland fylke

Tittel Halsnøy kloster: arkeologisk undersøkelse og overvåking ifm. graving for gressarmering, strømkabel og drenering Halsnøy kloster, Kvinnherad kommune, Vestland fylke	Rapporttype/nummer NIKU Rapport 128	Publiseringsdato 20.01.2023
	Prosjektnummer 1022471	Sider 33
	Avdeling Bygning	Tilgjengelighet Åpen
Forfatter(e) Meyer, Regin	ISSN 2703-7797 ISBN 978-82-8101-274-5	Oppdragstidspunkt / periode utført 7.-10.11.2022
	Forsidebilde Sett mot nordvest: Sjaktgraving over tunet på Halsnøy kloster (foto RM 09.11.2022).

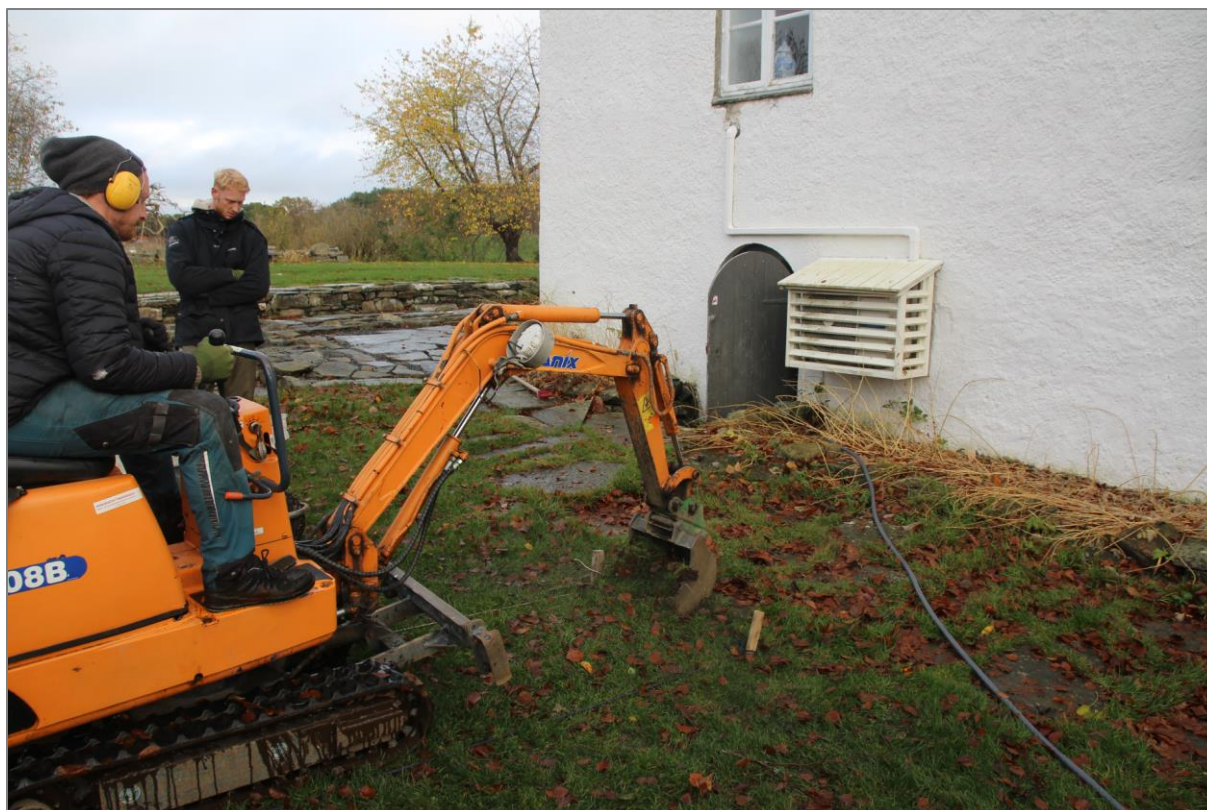
Figur 3 Sett mot nordøst: arbeidet begynte med å ta av torven like utenfor Hovedhusets nordvestre kjellernedgang. Gravemaskinfører på minigraver er her Andreas Remmen Evensen (Foto RM\NIKU 07.11.2022).

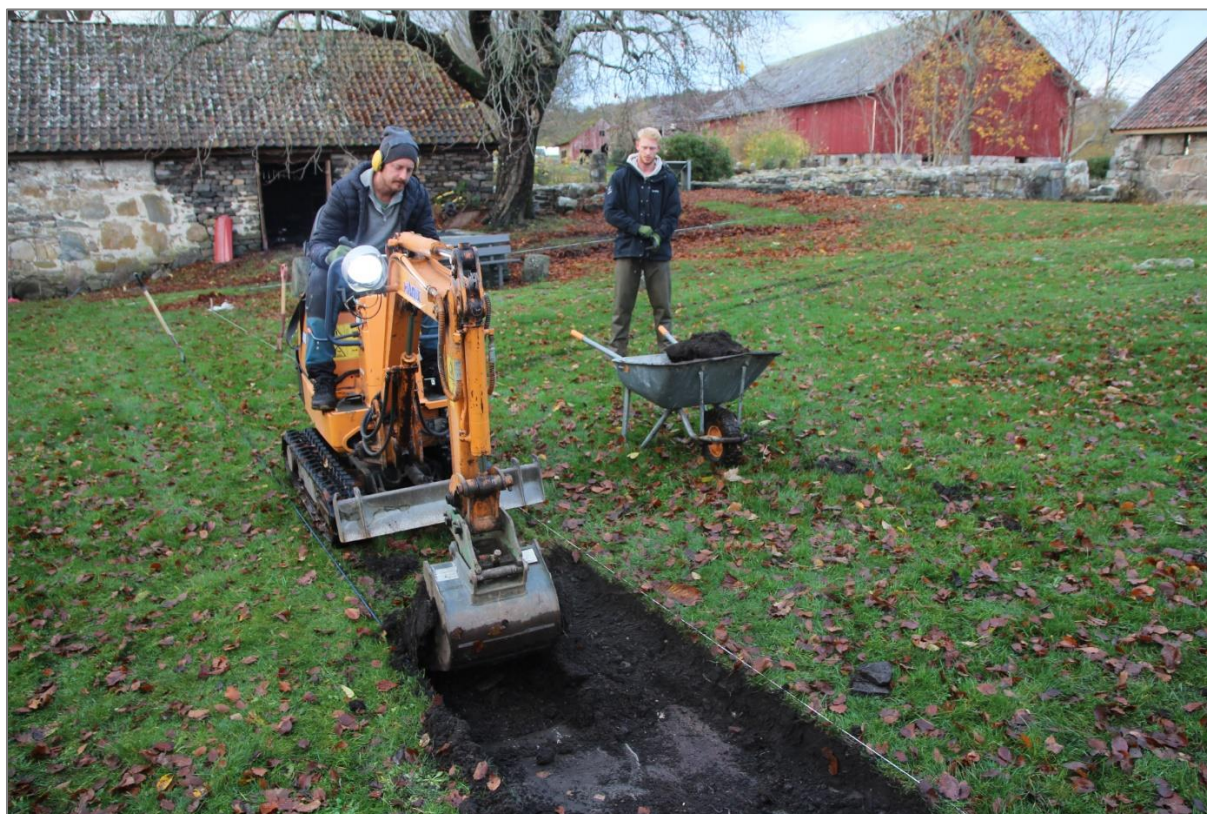
Figur 4 Sett mot nordvest: gravetraséen gikk snorrett over tunet mot vestfløyen og like nedenfor brønnen. Rett under torva dukket det opp steinheller (Foto RM\NIKU 07.11.2022).

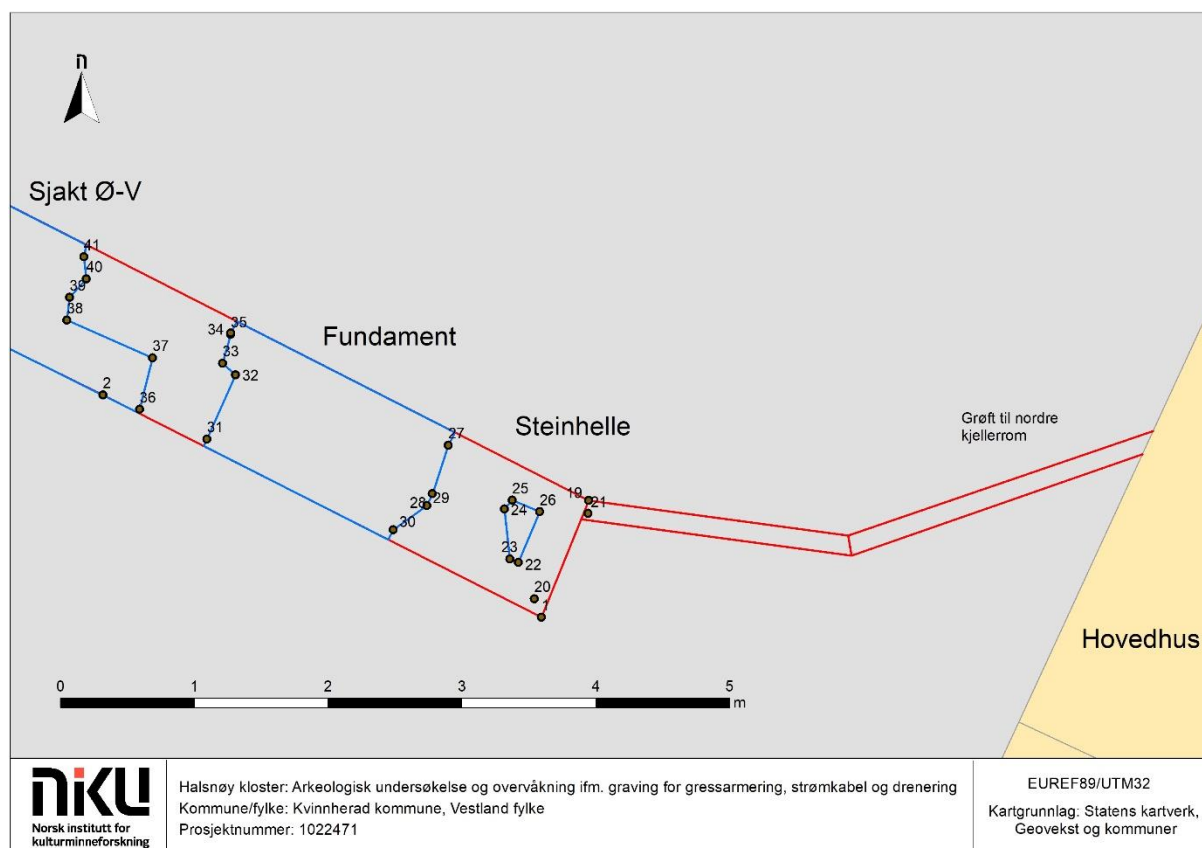
Figur 5 Orienteret mot nord: innmåling av steinhelle (nre. 22-26) og fundament (nre. 27-35) i Sjakt Ø-V (RM 2022).

Den første av disse levningene var en enkelt steinhelle ca.10cm under torven. Steinhellen målte 40cm x 23cm i plan (fig.5-6). Den hadde trapesform med en jevn overflate og er en bruddhelle. Den plane plasseringen tyder på at den ligger intasjonelt og ikke er forstyrret.

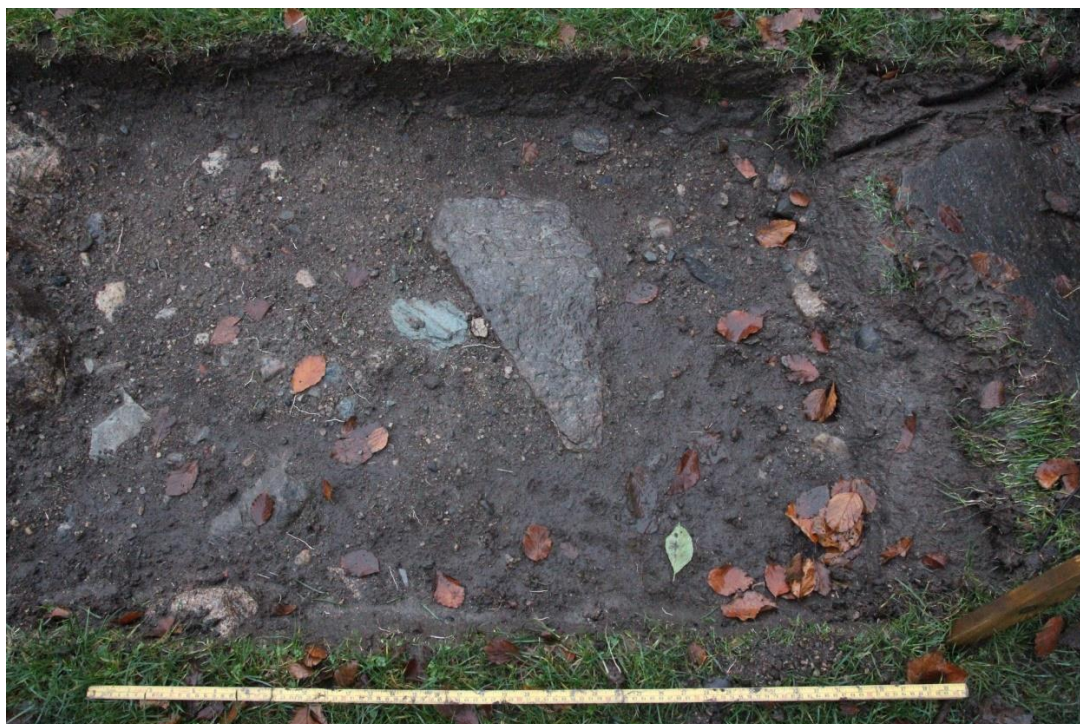
Isolert sett kan denne steinhelle virke ubetydelig, men når man ser den i sammenheng med konstruksjonslevningen like ved (fundamentet), samt restene av korsgangen lengre nord, så fremgår det at den må inngått nettopp i den samme korsgangen med opprinnelse fra middelalderen (fig.8).

Figur 6 Sett mot nord: steinhellen (Foto RMNIKU 10.11.2022).

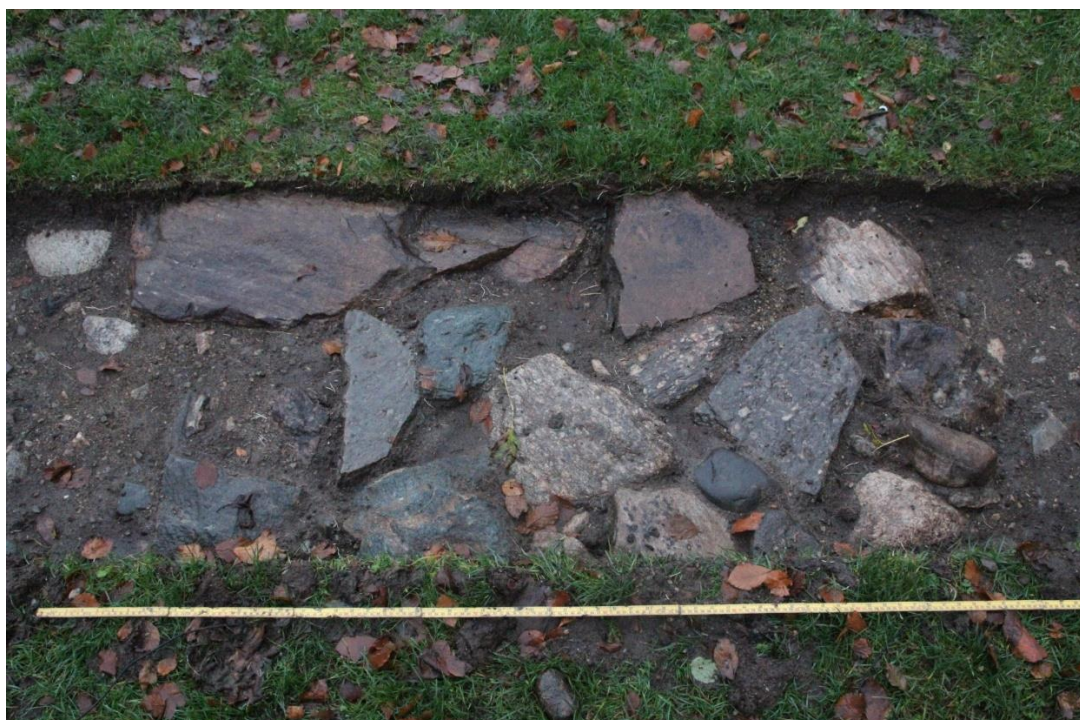
Ved siden av steinhellen (fig.6) ble det så avdekket en steinkonsentrasjon 0,5m lengre vest (fig.7). Beliggenhet var her kun 5-10cm under torven. Dette var for det meste bruddsteiner konsentrert innen en bredde på 1,8m øst-vest. Fortsettelsen gikk tydelig videre inn i sjakkanten mot nord og mot sør. Steinene lå i jord som inneholdt små spredte mørtelbiter, men dette ble på ingen måte oppfattet som intakt mørtelmasse eller fuger. Hvor dypt steinkonsentrasjonen går er uvisst og kan kun besvares med en mer omfattende utgravning.

Figur 7 Sett mot nord: steinkonsentrasjonen tolkes som fundament for muren ved korsgangen (Foto RMNIKU 10.11.2022).

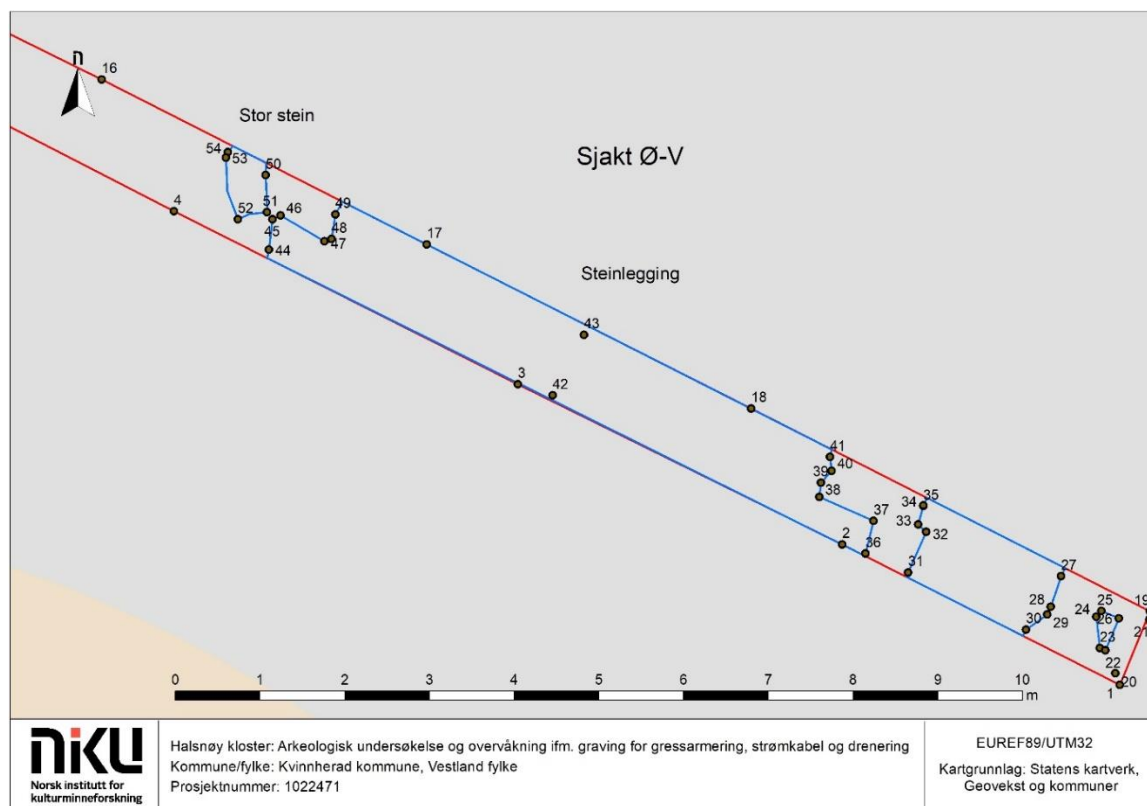
Figur 10 Orientert mot nord: steinleggingen innmålt (nre. 36-49) samt en stor stein vest for denne (nre. 50-54) (RM 2022).

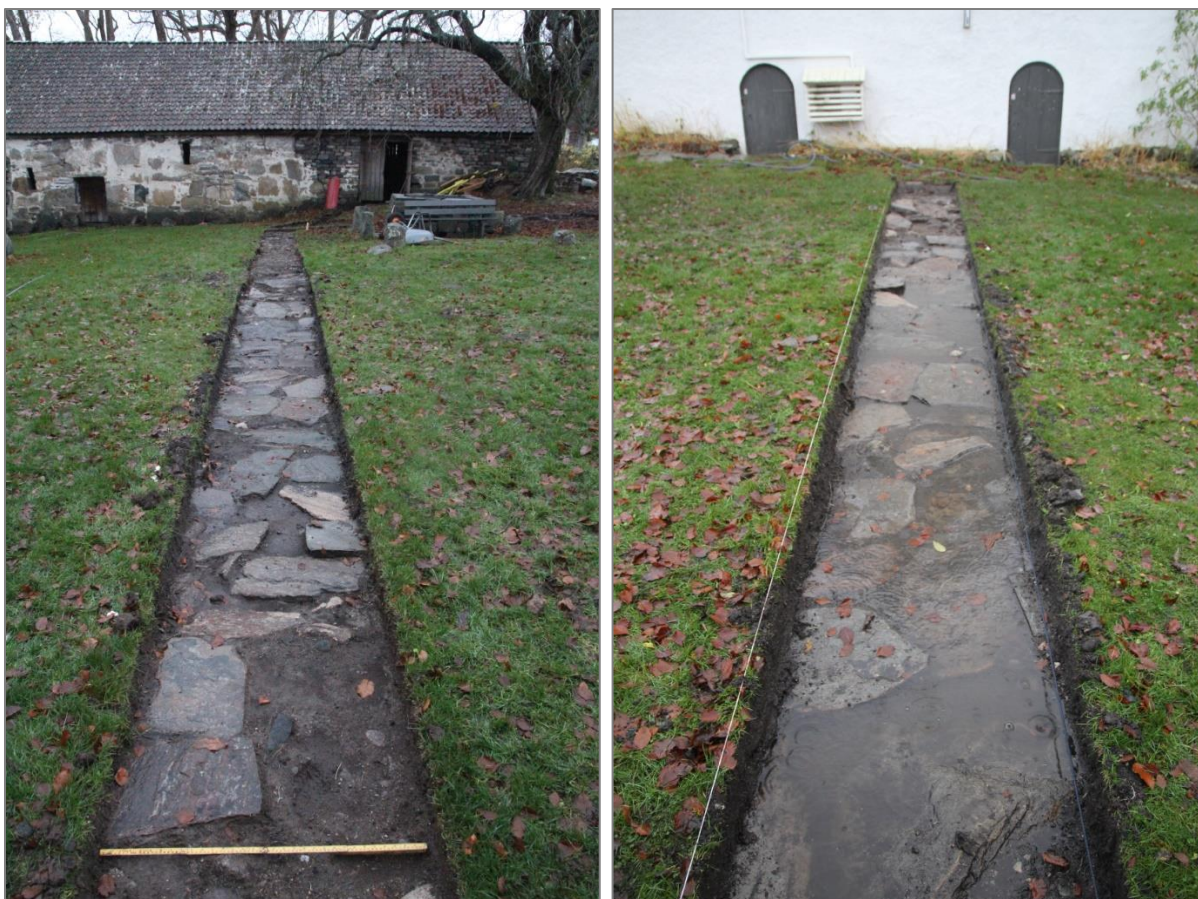
Figur 11A Sett mot vest: steinleggingen med vestfløyen i bakgrunnen (Foto RMNIKU 2022 10.11.2022).
Figur 11B Sett mot øst: steinleggingen med hovedhuset i bakgrunnen. Den holdt påfallende godt på regnvann etter store byger (Foto RMNIKU 08.11.2022).

0,5m vest for fundamentet kom det til syne en steinlegging kun 5-10cm under torven. Den kunne følges i 8 meters lengde øst-vest og var for det meste i sjaktens fulle bredde. Det betyr at den har utstrekning videre mot nord og sør, men total utstrekning er uvisst. At det manglet noen heller lengst øst (fig.11A) kan trolig forklares med at går en grøft (sannsynligvis eldre dreneringsgrøft) diagonalt over sjaktens lengderetning, noe som ble påvist med georadar i 2014.⁸

Steinleggingen består av naturheller i vekslende størrelser, med varierende lengdemål 20-60cm. Av steintype gjenkjennes den karakteristiske øyegneisen som finnes lokalt på øya. Hellene er uregelmessig formet og intensjonelt plassert i forhold til hverandre. De ligger plant, uten tegn på forstyrrelser og synes dessuten å være i god stand. Det ble ikke observert særskilte sprekker, avskallinger eller andre skader.

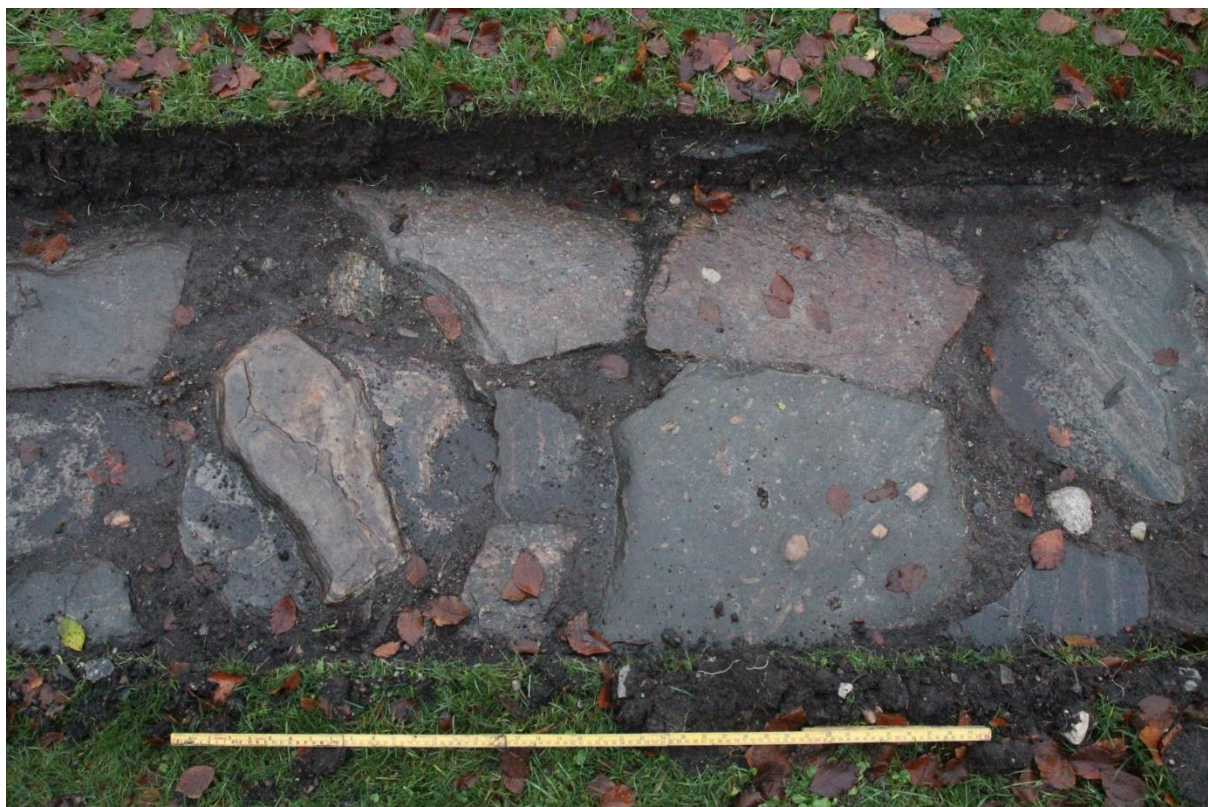
Figur 12 Sett mot nord: et parti av steinleggingen (Foto RM\NIKU 10.11.2022).

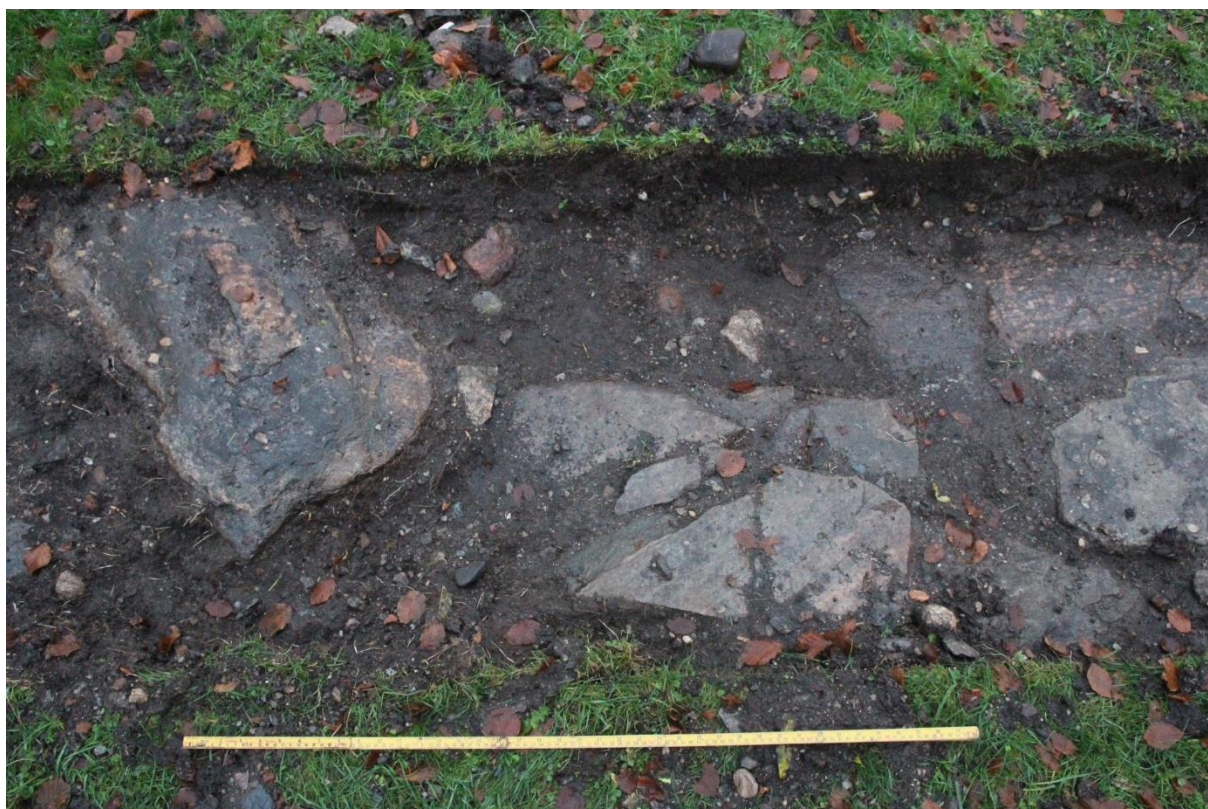
Ved steinleggingens vestre avslutning lå en stor stein med målte dimensjoner 0,9m x 0,45m (fig.13). Fullt lengdemål var ikke tilgjengelig da den fortsetter inn i sjaktkanten. Den store steinens plassering er interessant da den ligger nettopp ved steinsettingens avslutning. Spørsmålet er om den har utgjort en kant som har markert en avgrensning eller om den har hatt en annen funksjon. Ut fra de tilgjengelige levningene i felt kan man ikke komme nærmere en tolkning omkring dette, annet enn å bemerke dette som interessant.

Figur 13 Sett mot nord: steinleggingens avslutning i vest med den store steinen til venstre (Foto RM\NIKU 10.11.2022).

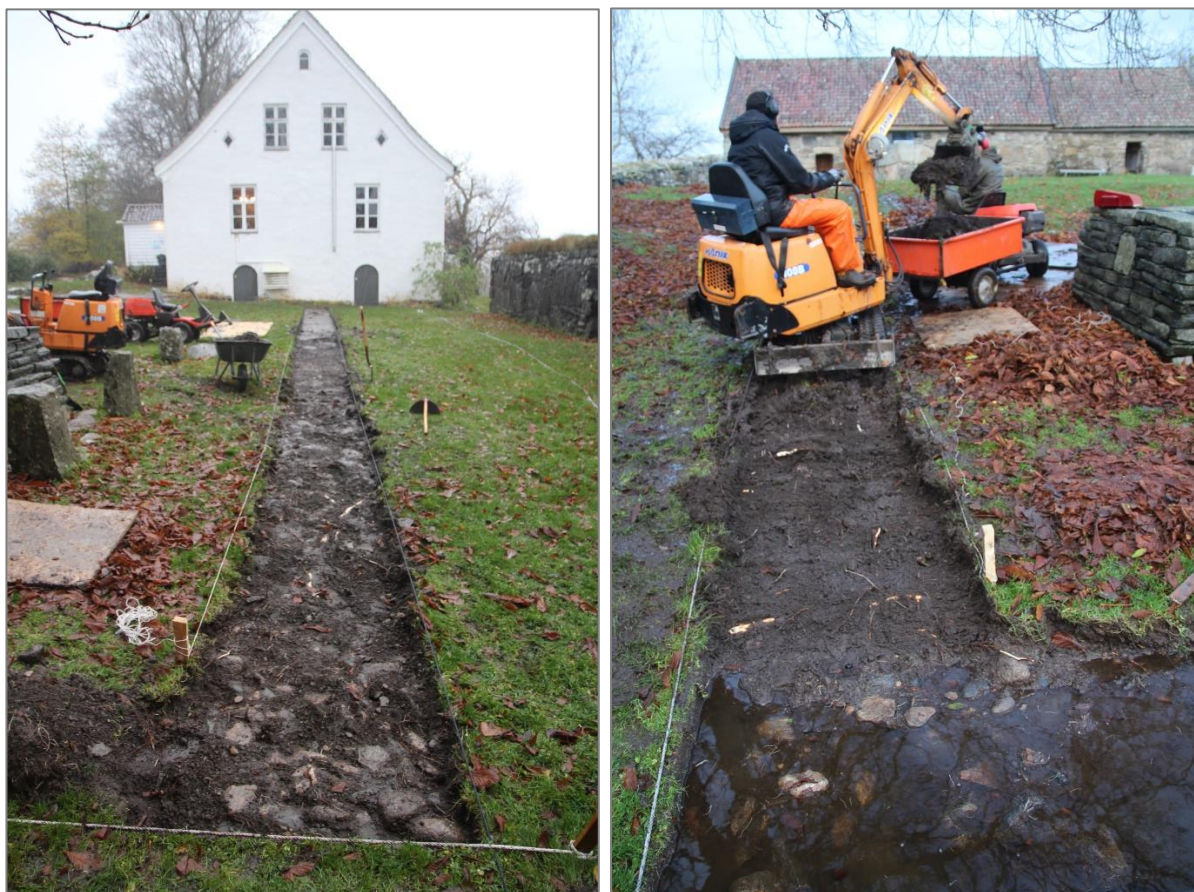
I møtepunktet til Sjakt Ø-V og Sjakt N-S ble det avdekket en steinfylling like under torven. Denne ble målt 1,2m øst-vest og 0,9m nord-sør, men har åpenbart en videre utstrekning mot sør og vest forbi sjaktkanten. Steinfyllingen besto for det meste av runde steiner i nevestørrelse og litt mindre. Disse er trolig hentet fra strandkanten i nærheten, hvor det finnes lignende steiner. Hensikten har trolig vært for å fylle ut / planere ut området eller skape drenering.

Figur 15A Sett mot øst: steinfyllingen i hjørnet hvor Sjakt Ø-V og Sjakt N-S møtes (Foto RMNIKU 08.11.2022).

Figur 15B Sett mot nord: den samme steinfyllingen etter et regnvær (Foto RMNIKU 09.11.2022).

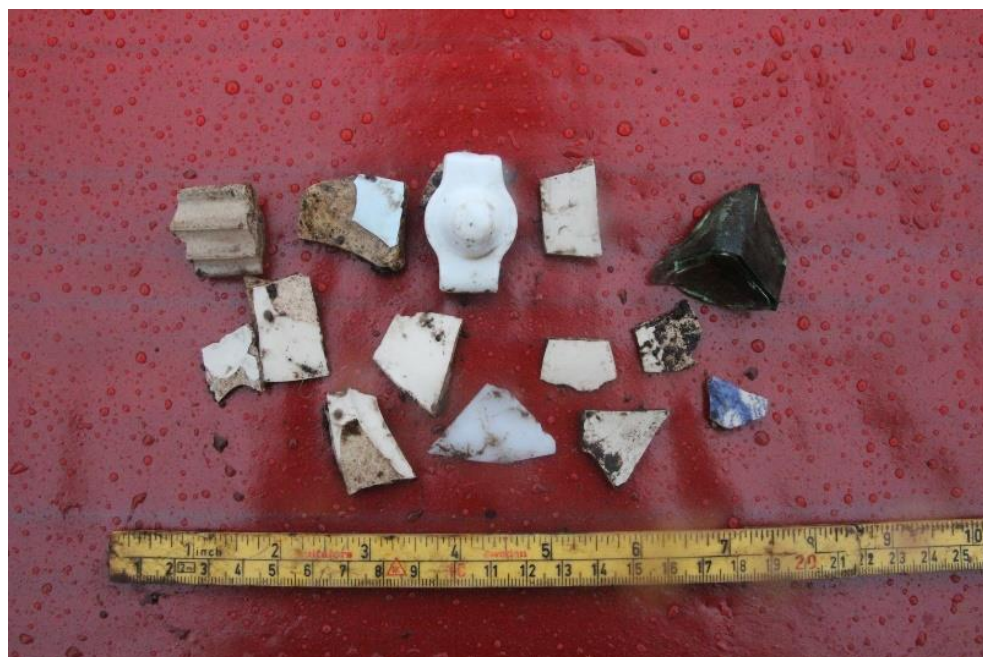
Gjenstandene som lå i matjorden i Sjakt Ø-V var utelukkende fra nyere tid. Disse besto av skår av flint-fajanse og moderne glass samt en keramisk detalj fra en sikring (fig.16).

Figur 16 Gjenstandsfunn fra gravingen av Sjakt Ø-V (Foto RMNIKU 10.11.2022)

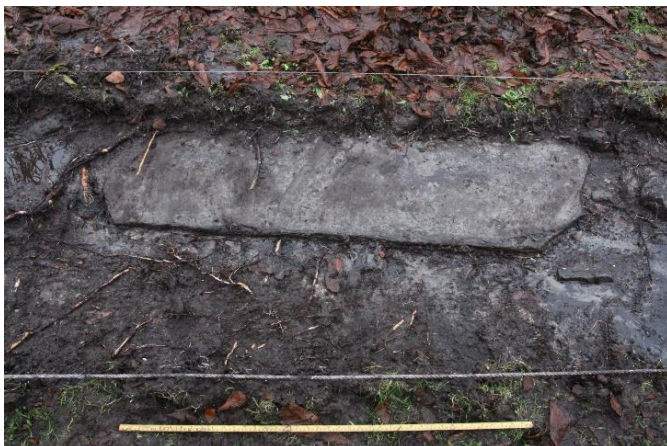
2,1m nord for hjørnet til Sjakt Ø-V og Sjakt N-S, ble det avdekket en stor steinhelle. Denne hadde lengdemål 1,90m og målt bredde 0,65m. Fullstendig bredde er imidlertid større da steinen fortsetter inn i sjaktkanten. Steinhellen lå plant med orientering nord-sør. Det lå ikke andre tilsvarende heller ved den. Tilstanden var god, og den virket ikke å være forstyrret. Plasseringen ligger midt mellom brønnen og inngangen til rom V3. Plasseringen kan være knyttet til adkomst og ferdsel mellom disse.

Figur 18 Sett mot øst: den store steinhellen (Foto RMNIKU 10.11.2022).

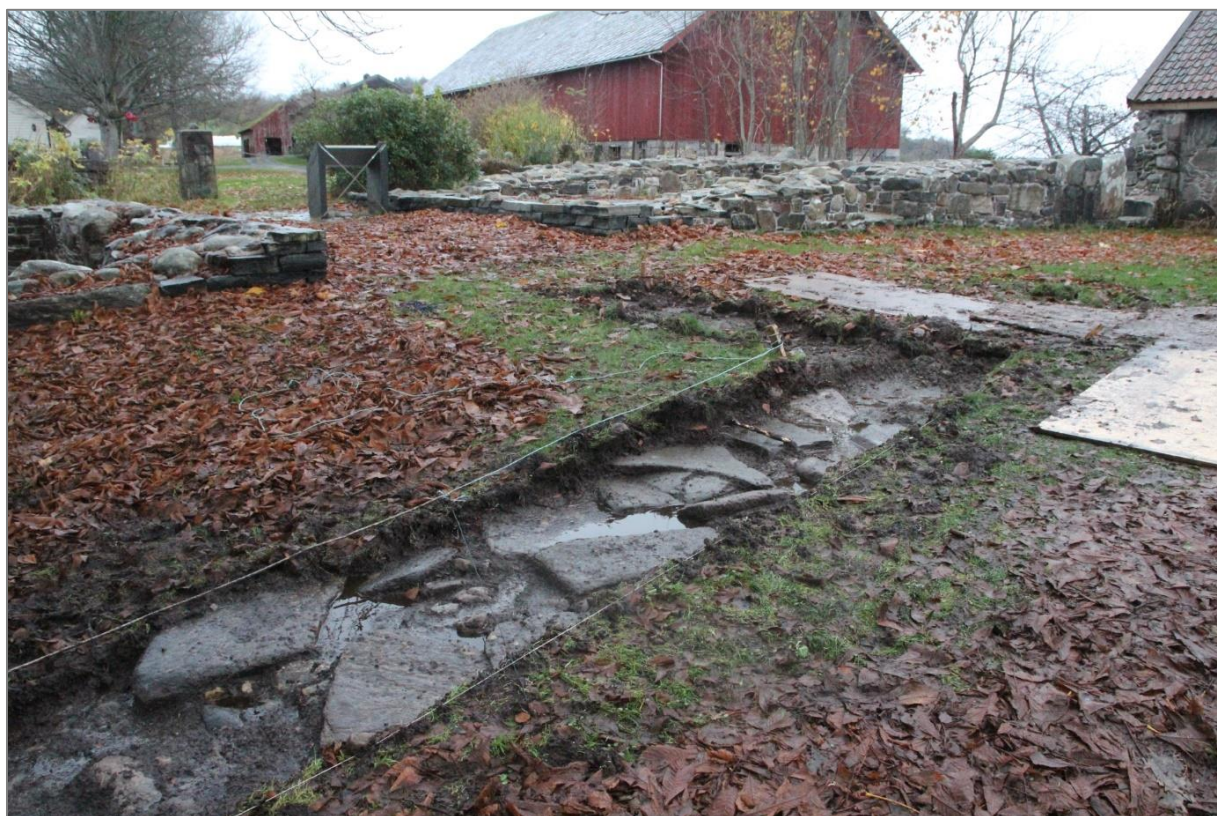
Steinleggingen hadde utstrekning nord-sør 4,2m og lå i sjaktens fulle bredde 1,2m. Utstrekning øst-vest gikk utover sjaktbredden og kunne ikke dokumenteres. Også her lå det kun naturheller med uregelmessig form og vekslende størrelse. Maks størrelse var 0,8m x 0,6m. De største hellene lå plant samtidig som de fulgte landskapshellingen suksessivt som lave trinn. Enkelte av de mindre hellene var noe ute av stilling og skrånet ned i massene. Det var ingenting i felt som kunne gi en forklaring hvorfor steinleggingen stoppet i nord og sør nettopp her (fig.19). Det fremgikk heller ikke hvorvidt den forholdt seg til forbindelsen mellom rommene eller om den er en rest av en større steinlegging for hele plassen.

Figur 19 Sett mot nordvest: steinleggingen (Foto RMNIKU 10.11.2022).

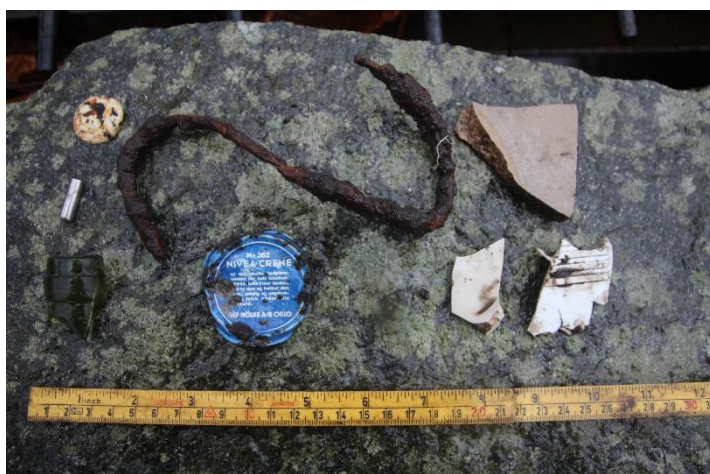
Gjenstander som ble funnet i massene i Sjakt N-S var moderne, kanskje med unntak av en jernkrok som er av ubestemmelig alder. De øvrige var en bruskkork, toppen av en grønn ølflaske, plastbiter og lokket fra et glass Nivea hudkrem.

Figur 20 Gjenstandsfunn fra Sjakt N-S (Foto RMNIKU 10.11.2022).

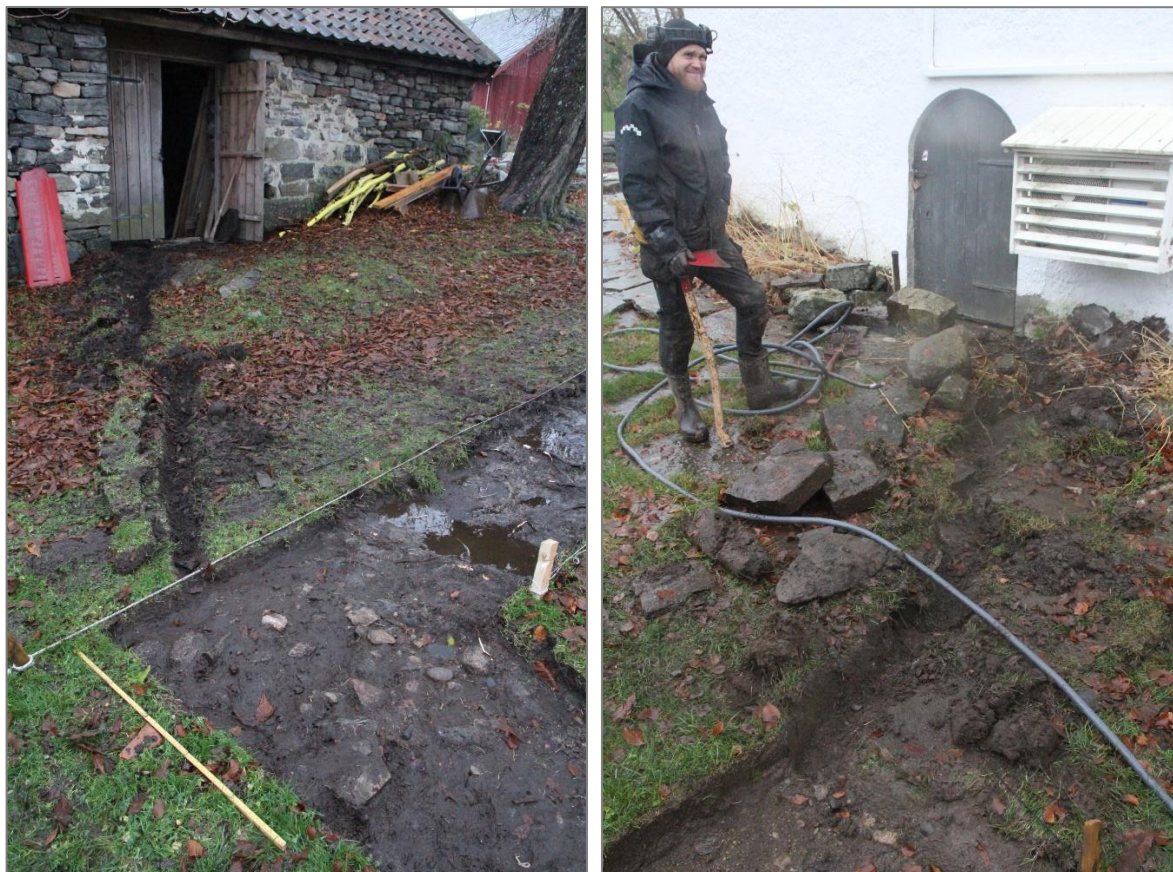
Grøften til rom V3 ble gravd i 15cm bredde og 10cm dybde (fig.22A). På grunn av store steiner som ligger delvis fremme i dagen kunne denne ikke graves i en rett linje, men i stedet tilpasses hindringene. I grøften var det kun matjord.

Grøften inn til nordre kjellerrom i Hovedhuset ble gravet i 15cm bredde og 12cm dybde (fig.22B). Her måtte man løfte opp flere mindre steiner som inngår i helleleggingen rundt Hovedhuset. Disse er lagt i 1840 da Hovedhuset ble bygget. Under var det kun matjord.

Figur 22A Sett mot nordvest: grøften inn til rom V3.

Figur 22B Sett mot nordøst: grøften inn til nordre kjellerrom i Hovedhuset. Til venstre står museets driftsleder Martin Årvik (Foto RMNIKU 10.11.2022).

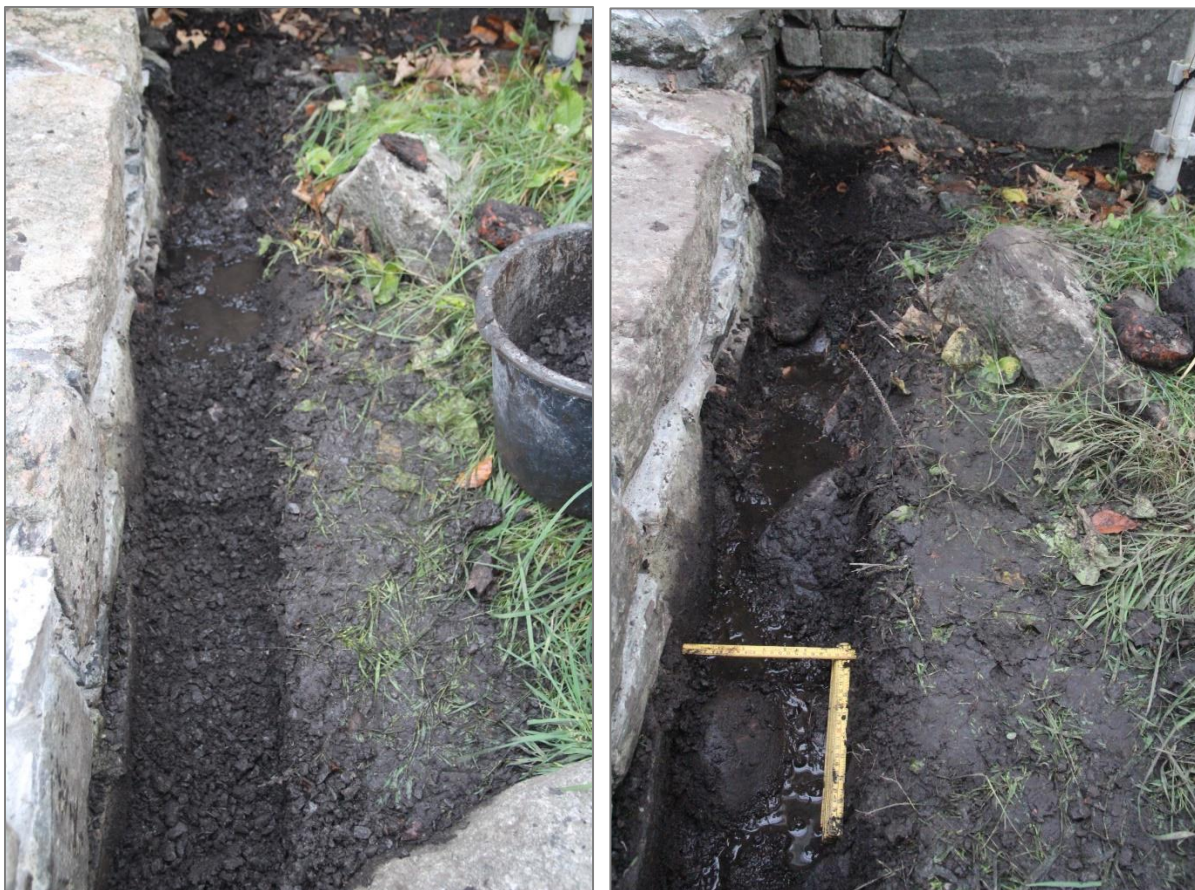
5-10 cm under den nevnte grusen besto massene av 10cm med fet humusholdig silt. Dette fortsatte videre nedover. Helt nederst kom det frem enkelte runde steiner som trolig er lagt som fundament for muren, eventuelt for å fylle ut området (fig.24B). Steinene må være

Figur 24A Dreneringsgrøften, sett mot vest: den første massen som ble gravd ut var grus som må være lagt i moderne tid (Foto RM\NIKU 09.11.2022).

Figur 24B Dreneringsgrøften, sett mot vest: lengre nede kom det frem runde steiner som trolig er lagt som fundament eller for å fylle ut området (Foto RM\NIKU 09.11.2022).

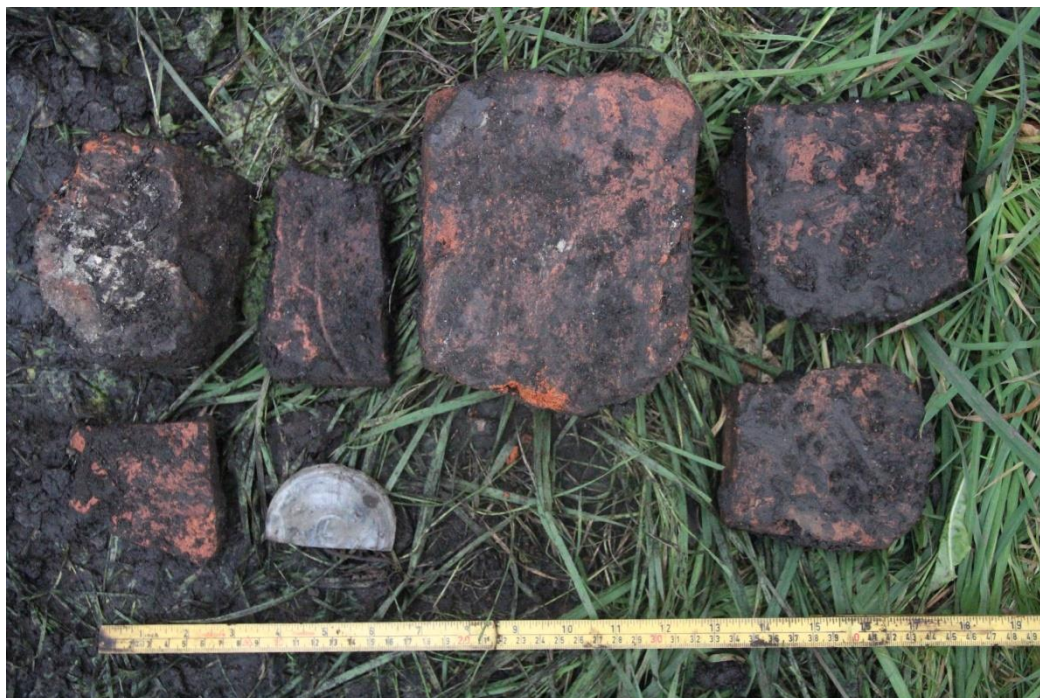
hentet fra strandkanten like ved. I denne massen ble det funnet en halv middelaldertegl (koppenden), men også etter-reformatoriske teglsteiner samt glasskår fra bunnen av en brusflaske eller lignende (fig.25). Det har åpenbart vært gravd med til dette nivået i moderne tid.

Figur 25 Dreneringsgrøften; i bunnen av grøften ble det funnet koppenden på en middelaldersk teglstein, men også teglbiter fra senere formater samt bunnen av en moderne glassflaske (Foto RM\NIKU 10.11.2022).

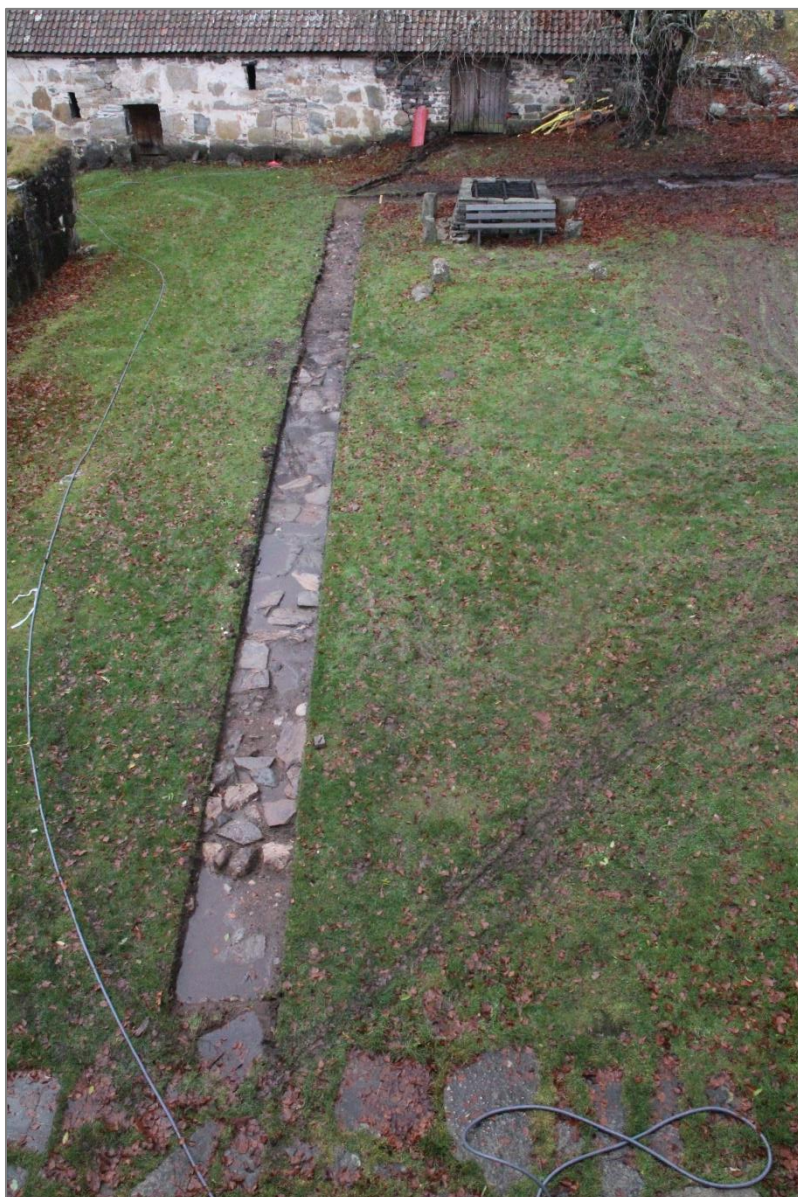
Steinhellen og fundamentet i Sjakt Ø-V er tolket som levninger fra klosterets vestre korsgang med tilhørende mur ved siden av. Dette er ikke noen overraskelse da lignende levninger er funnet lengre nord. Funnene er likevel en viktig bekreftelse på at det fremdeles finnes rester etter klosterfirkanten i området. Disse levningene forble urørt under hele feltarbeidet.

Steinleggingen i Sjakt Ø-V er et viktig funn som forteller at plassen mellom korsgangen og vestfløyen har hatt et steindekke. Om dette opprinnelig har hatt full utstrekning hele stykket er imidlertid uvisst. Man må også regne med at steinheller har blitt tatt opp til gjenbrukt andre steder (f.eks. i Hovedhusets kjellergulv) og full bevaring er derfor usannsynlig. En besiktigelse fra år 1800 forteller at borggården da var steinlagt, men kilden forteller ikke når dette ble gjort.⁹ Det er dermed uvisst om den stammer fra klostertiden eller herregårdstiden etter middelalderen.

Figur 26 Sett mot vest: steinhellen og fundamentet fra korsgangen samt steinleggingen som har gått over en betydelig del av plassen. Øverst sees den ytre vestfløyen med rom V3 og rom V4 (Foto RMNIKU 09.11.2022).
