TA 2022/21 ARKEOLOGISK OVERVÅKING I FORBINDELSE MED FORLENGELSE AV SKIFERMUREN PÅ SKANSEN, TROMSØ KOMMUNE

Skansen, Tromsø kommune, Troms og Finnmark fylkeskommune

Tittel TA 2022/21 Arkeologisk overvåking i forbindelse med forlengelse av skifermuren på Skansen, Tromsø kommune Skansen, Tromsø kommune, Troms og Finnmark fylkeskommune	Rapporttype/nummer NIKU Rapport 171	Publiseringsdato 18.01.2023
	Prosjektnummer 1022379	Sider 19
	Avdeling Nordområde	Tilgjengelighet Åpen
Forfatter(e) Loktu, Lise	ISSN 2703-7797 ISBN 978-82-8101-318-6	Oppdragstidspunkt / periode utført 18.10.22-19.10.2022, og 18.11.2022
	Forsidebilde Overvåking av grøftegraving i forbindelse med forlengelse av skifermuren på Skansen. Foto: Lise Loktu, NIKU.

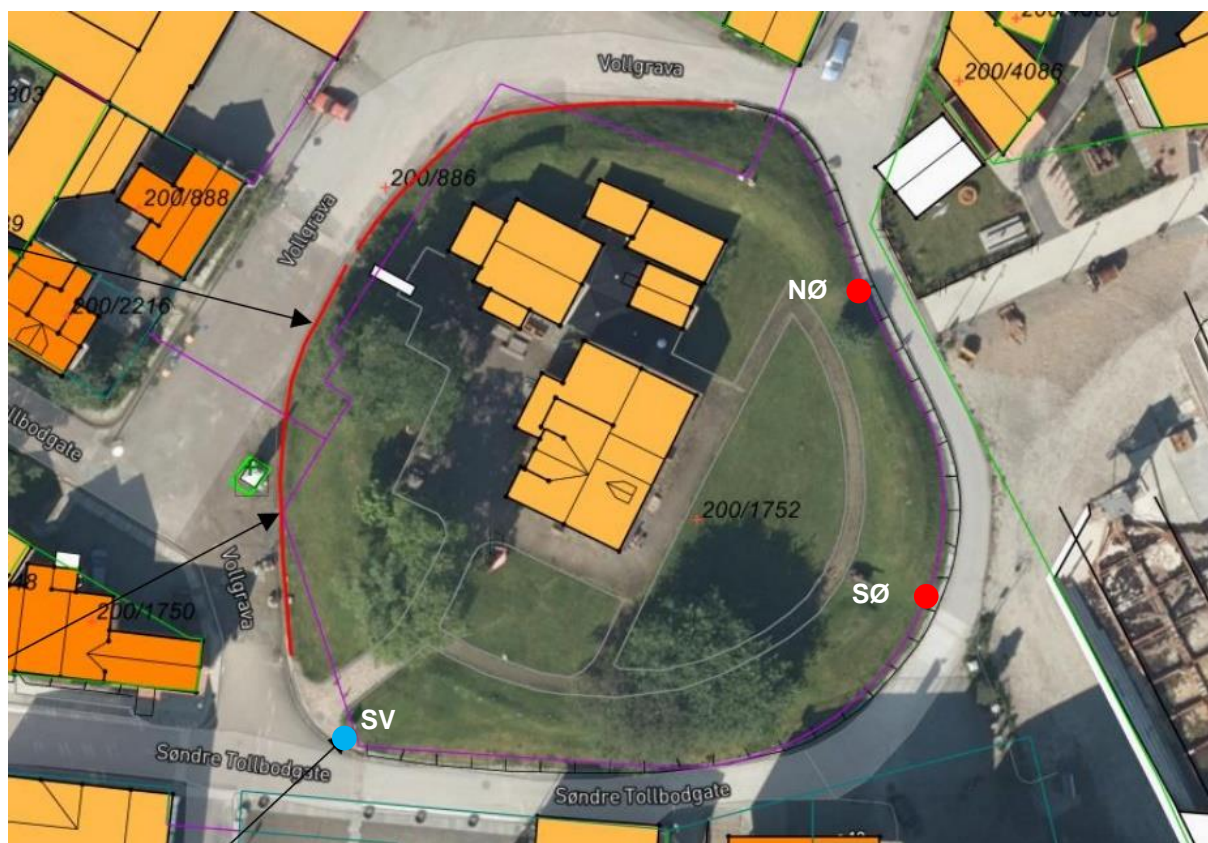
Figur 1: Kartet viser omsøkt tiltak med ny mur markert med rød strek, mens eksisterende mur fra 2014 er markert med lilla strek. Det store informasjonsskiltet ved hovedinngangen i SV er markert med blå sirkel, og de to mindre skiltene i NØ og SØ er markert med rødt. Kart er hentet fra tiltakshaver, men er modifisert av Lise Loktu, NIKU.

Den planlagte skifermuren er en slutføring av muren som ble satt opp i 2014, som var del av et rettevedtak (figur 1). For å sikre den resterende delen av festningsvollen i nord, vest og sør, er det nødvendig å få satt opp skifermuren for å hindre skader. Enkelte steder langs festningsvollen vil det bli nødvendig å fjerne jord fra foten av festningsvollen for å få satt stein på plass, og noen steder må det påføres masser slik at det blir en naturlig overgang mellom mur og festningsvollen. Mengden vil variere beroende på lokalisering, men vollens utforming skal i størst mulig grad ivaretas, det vil si med en helning på omtrent 1:1,5. Vekstjord skal tilføres og sådd gress skal etableres. Den etablerte vegggrøfta på deler av vestsiden skal beholdes, og skifermuren settes på innsiden av denne. Den nye delen av muren vil bli ca. 80 m lang, 0,25 m dyp og 1 m bred. Steinenes størrelse er 40 x 60 cm. Høyden på den nye delen av muren vil tilsvare den eksisterende.

Det skal også settes opp til sammen tre informasjonsskilt langs vollen (figur 1). Det skal settes opp et hovedskilt til høyre for hovedinngangen i SV, som skal monteres på en skiferblokk som fundamenteres på samme måte som muren. I tillegg skal det settes opp to mindre informasjonsskilt i bakkant av tidligere anlagt skifermur, i NØ og SØ. Skiltene skal plasseres langs vollen, rett bak murkanten. Stolpefundamentet til skiltene er 8 x 8 cm, slik at det er behov for å grave en grop på ca. 20 cm i diameter og 0,5 meter dybde. Gravearbeidet skal gjøres for hånd og er vurdert til å ta noen timer.

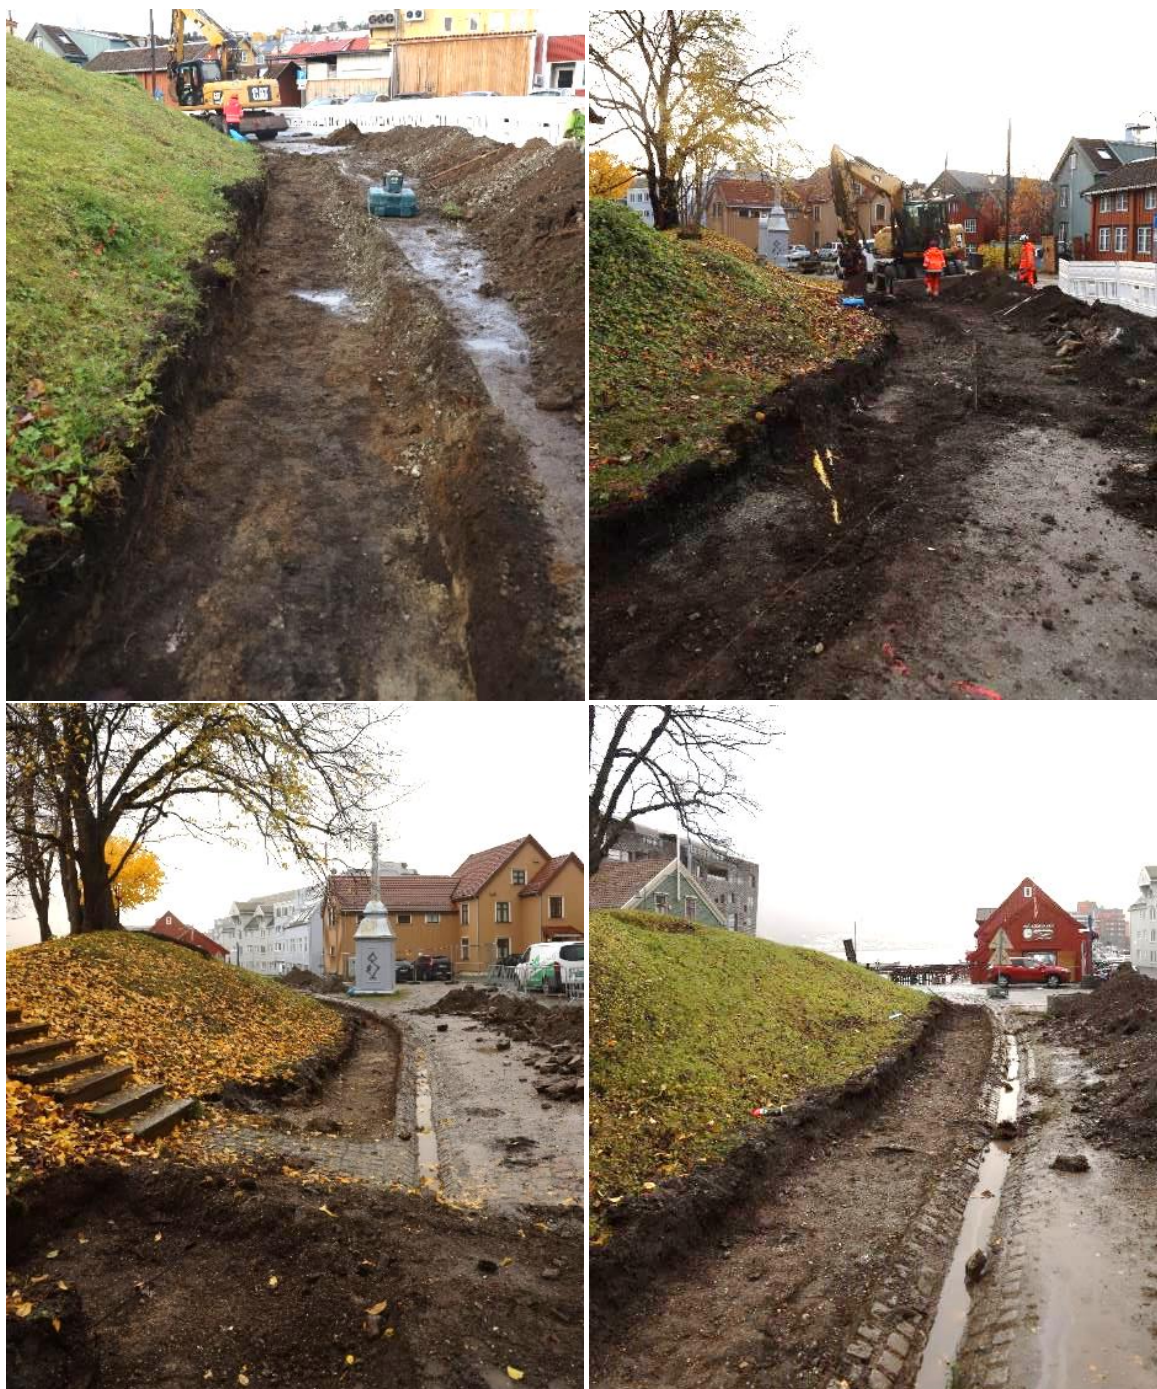
Figur 11: Oversikt over undergrunnen i grøftetraséen langs skifermuren. Foto: Lise Loktu, NIKU.

Det ble ikke påvist kulturlagsspor fra middelalderen under gravearbeidet. Det ble heller ikke påvist andre automatisk fredete kulturminner. Massene i grøftetraséen og hullene for informasjonsskiltene var i all hovedsak omrotet og preget av gravearbeider i historisk og moderne tid (se figur 5, 6, 7, 8, 9 og 10). Massene bestod stort sett av mørk organisk jord med linser av lys sand og grus, iblandet funn av plast, jern, teglstein, glass o.l. fra moderne tid. Det ble påvist en rekke kabler som krysset grøften, også eldre kabler som ikke var avmerket under kabelpåvisning. I den sørøstlige delen av grøftetraséen, like ved hovedinngangen, ble det påvist mulige rester av et kulturlag. Funn av grønt glass i laget tyder på at det kan stamme fra 1700-1800-tallet.

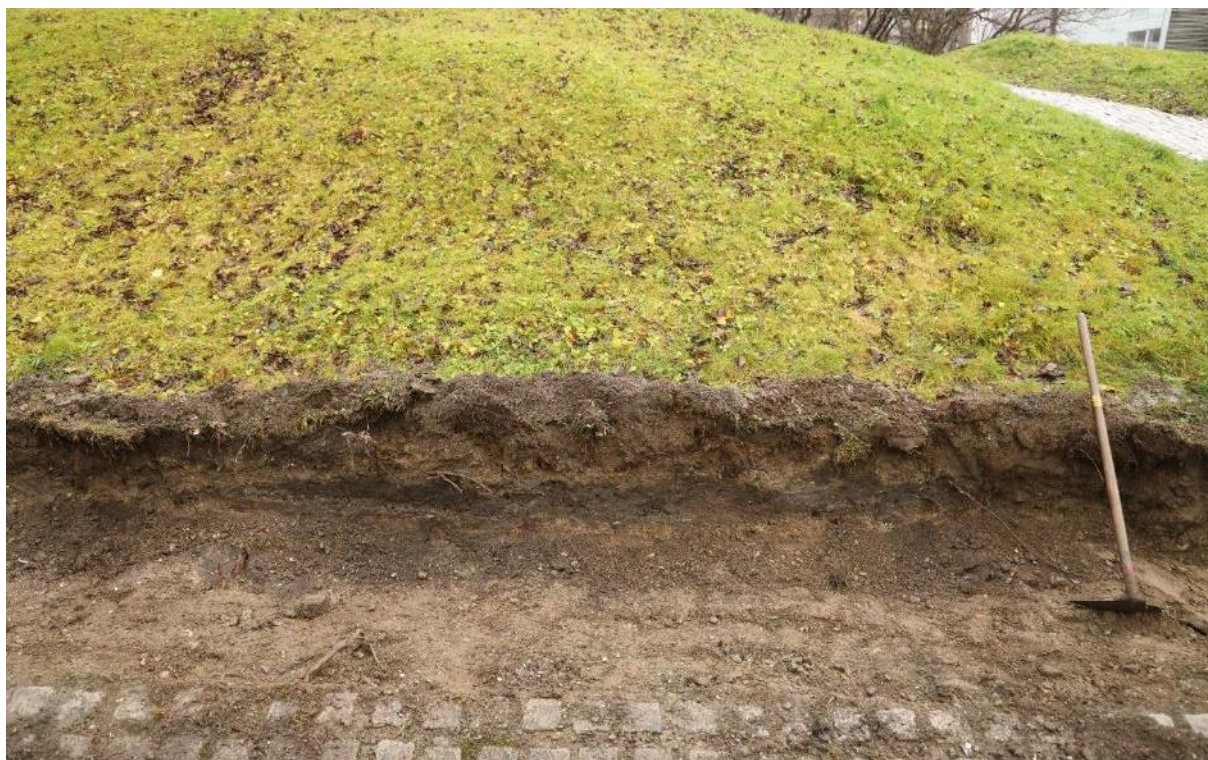
Figur 19: Undergrunnen i den sørlige delen av grøftetraséen var hovedsakelig brun, med innslag av et mørkere brunt kulturlag. Funn av grønt glass i laget tyder på at laget kan stamme fra 1700-1800-tallet. Foto: Lise Loktu, NIKU.

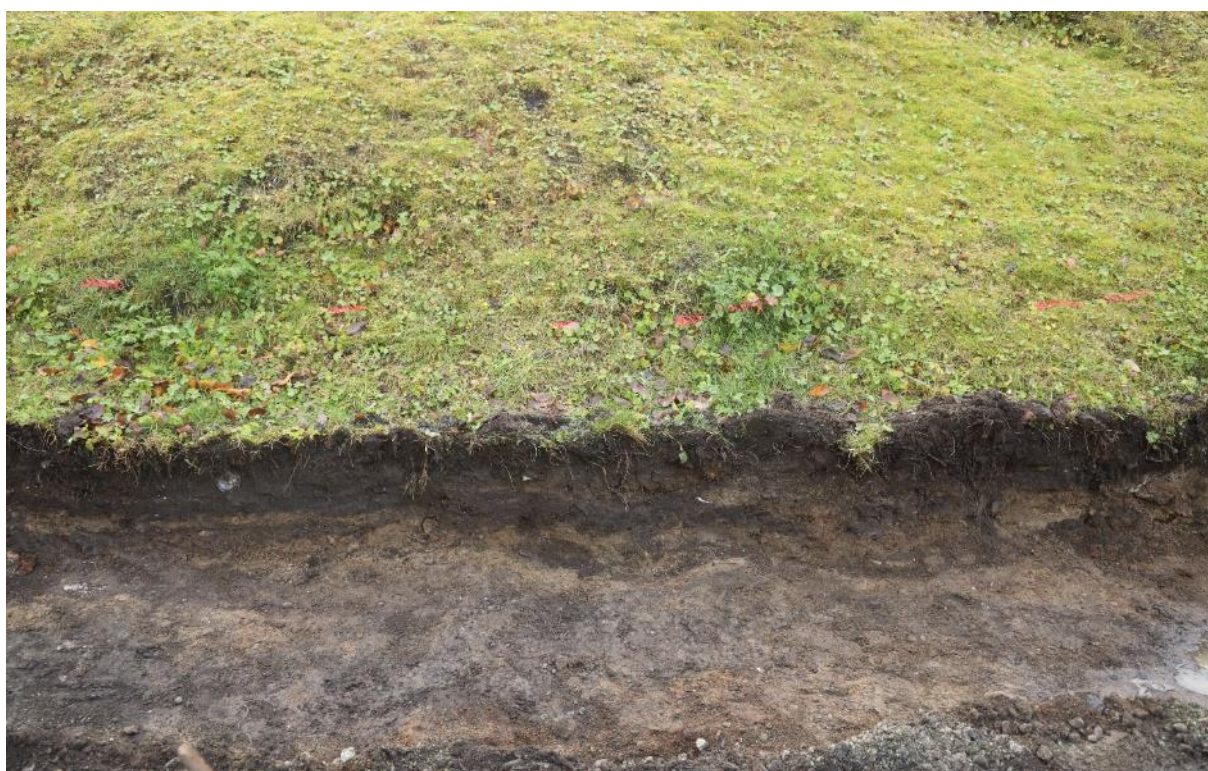
Figur 19: Undergrunnen i den nordlige delen av vollen var preget av mørke jordmasser, med linser av sand, grus og moderne søppel som plastikk o.l. Foto: Lise Loktu, NIKU.

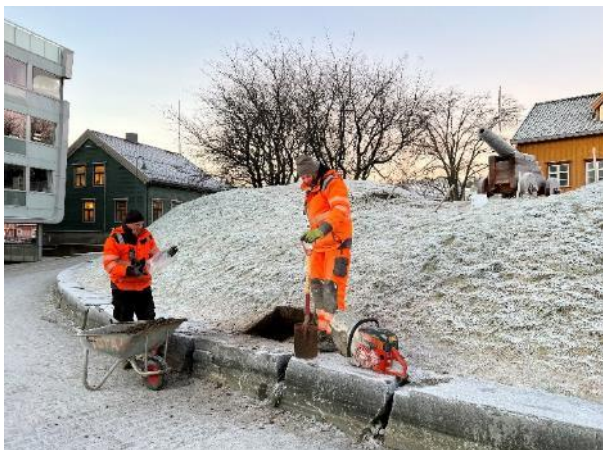
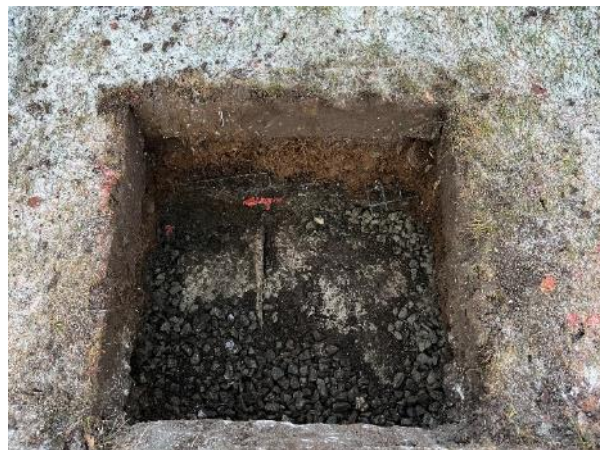
Figur 25: Graving av informasjonsskilt i NØ. I bunnen ble det påvist moderne masser med grus og plastikksjøppel. Foto: Lise Loktu, NIKU.

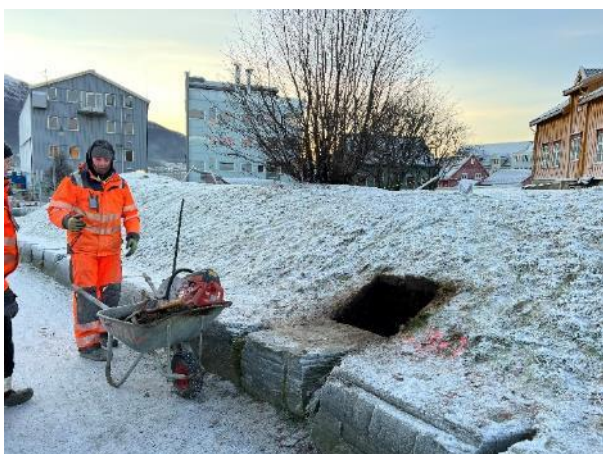
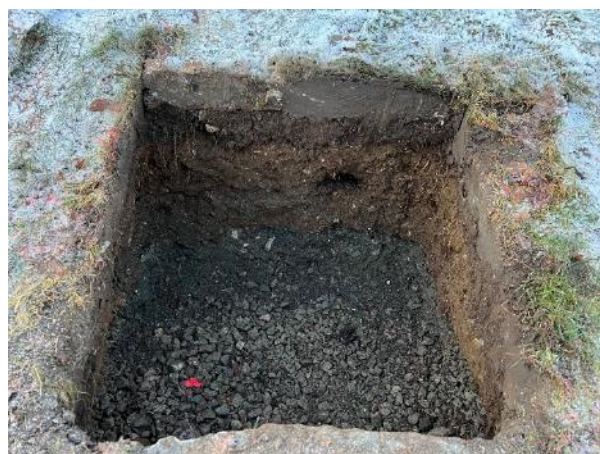
Figur 25: Graving av informasjonsskilt i SØ. I bunnen ble det påvist moderne masser med grus og plastikksjøppel. Foto: Lise Loktu, NIKU.

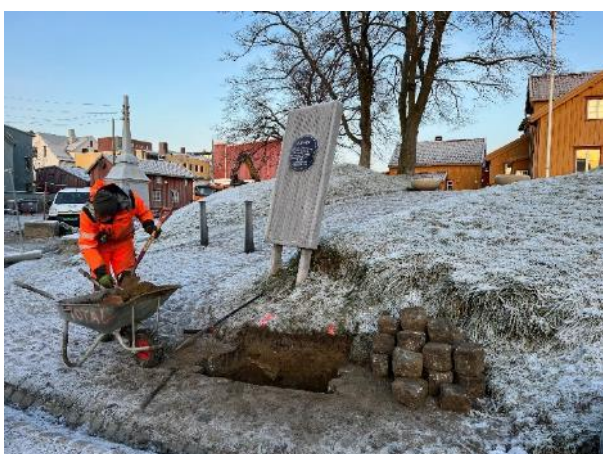
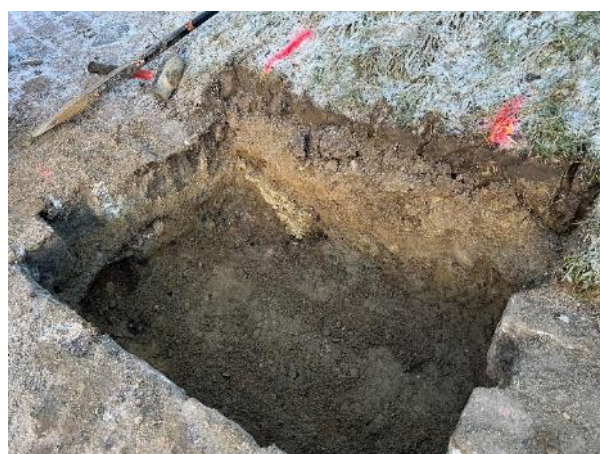
Figur 25: Graving av informasjonsskilt ved hovedinngangen i SV. I bunnen ble det påvist moderne masser med grus og søppel, blant annet isolasjonsmateriale. Foto: Lise Loktu, NIKU.
