AF TILSTANDSREGISTRERING AV MURMALERIENE I TINGELSTAD GAMLE KIRKE

Gran kommune, Innlandet

Tittel Af Tilstandsregistrering av muralmaleriene I Tingelstad gamle kirke Gran kommune, Innlandet	Rapporttype/nummer NIKU Rapport 177	Publiseringsdato 24.01.2023
	Prosjektnummer 1022278-02	Sider 14
	Avdeling Konservering	Tilgjengelighet Åpen
Forfatter(e) Susanne Kaun og Thomas Ragazzon Smestad	ISSN 2703-7797 ISBN 978-82-8101-324-7	Oppdragstidspunkt / periode utført 24.8.2022
	Forsidebilde Muralmaleri av Kristian VIs våpenskjold på skipets nordvegg. Foto: NIKU/ Susanne Kaun

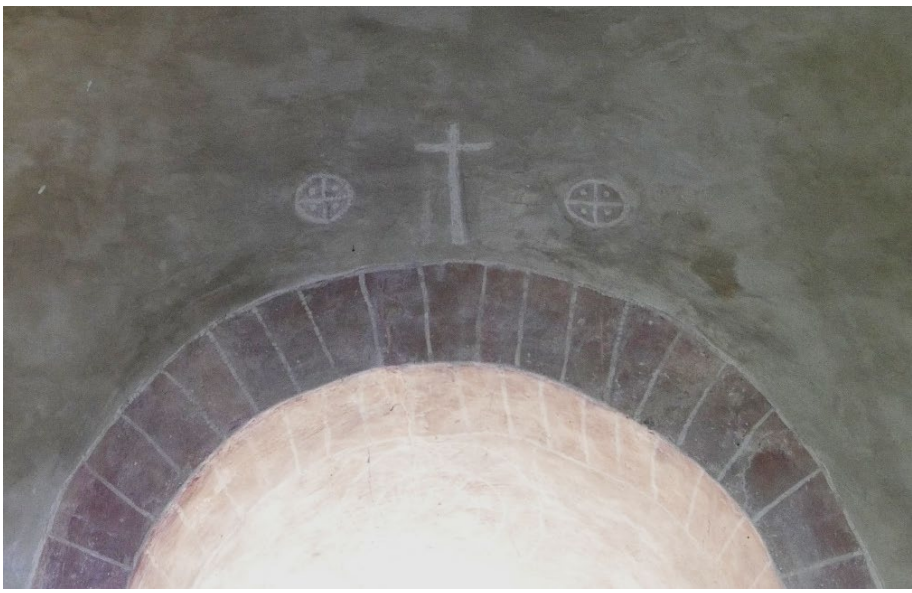
Beskrivelse dekor	Kvader i og rundt vindu, risset i puss, medaljonger
Figur 1: Tingelstad kirke. Kvadermaleri rundt søndre vindu i skipet. Foto: NIKU/ Kaun

Tilgjengelig ved befaring	Nei
Bevaringsgrad	Meget fragmenter bevart, usikker til hvilken grad rekonstruert
Tilstandsbeskrivelse	Undersøkt fra gulv, utfall, avskallinger, sprekker.
Tilstandsgrad	TG 9
Konsekvensgrad	KG /
Skadeårsak og konsekvens	Tilstand ikke vurdert
Andre forhold	/

Tiltakstype	Tilstandsvurdering
Tiltaksbeskrivelse	Tilstandsvurdering fra stillas med undersøkelse av autensitet
Behov for stillas/plattform for anbefalt tiltak	Ja
Notat praktisk gjennomføring	/
Anbefaling andre tiltak	/

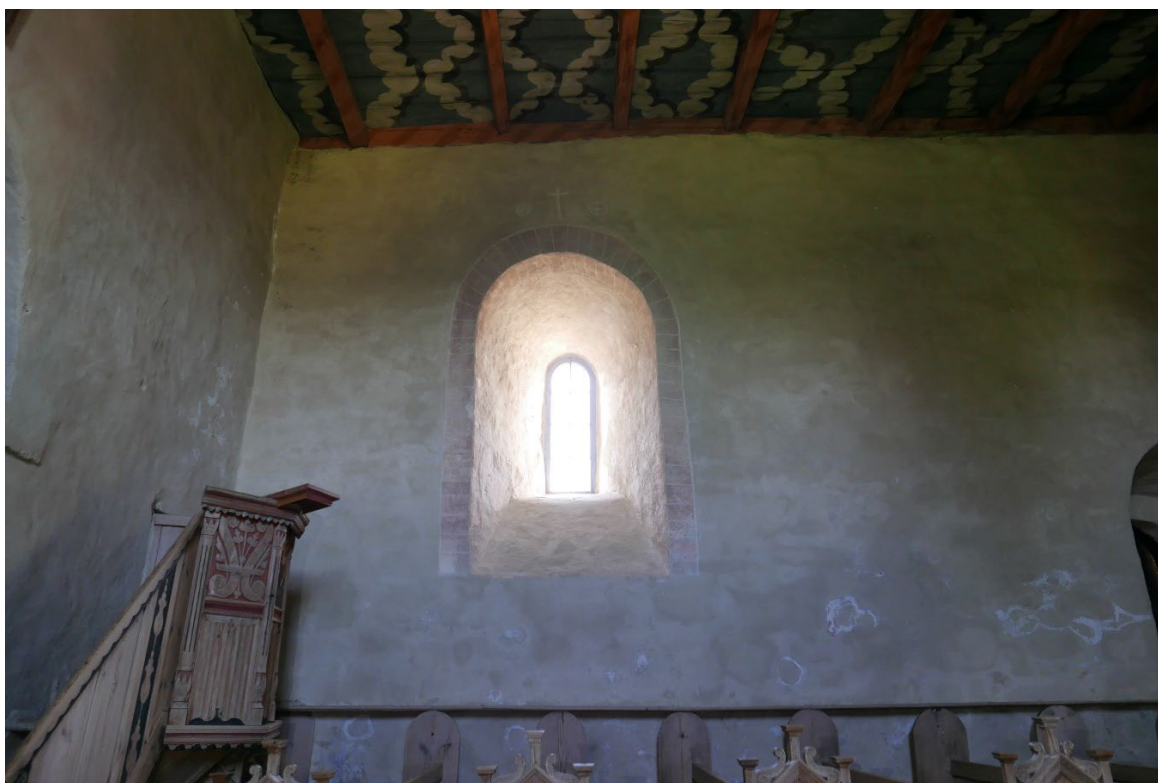
Figur 2: Tinglestad kirke. Sørvegg i skipet med kvadermaling rundt vindu. Foto: NIKU/ Kaun

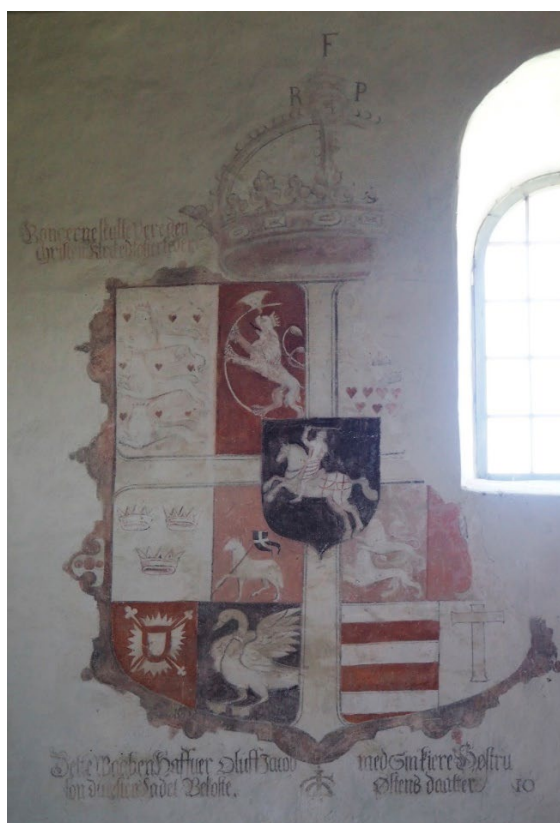
Tilgjengelig ved befaring	Kun nedre del opp til ca. 2,5 m
Bevaringsgrad	Godt bevart, i utforming og på detaljenivå, ca. 20% mangel på motiv pga. vindu
Tilstandsbeskrivelse	Undersøkt kun i nedre del: Enkelte områder med bom, bomområde med utfall under vindu, åpen bom langs sprekk under vindu.
Tilstandsgrad	TG 2
Konsekvensgrad	KG 3
Skadeårsak og konsekvens	Utfall med åpen bom kan falle ned og føre til store eskalerende tap av original puss og fargelag
Andre forhold	/

Figur 3: Tingelstad kirke. Muralmaleriet av våpenskjold. Foto: NIKU/ Smestad

Tiltakstype	Behandling
Tiltaksbeskrivelse	Akuttiltak: Konsolidering av løs puss ved injesering. Tilstandsvurdering av resterende flate fra stillas. Overflaten renses og samtidig undersøkes resterende deler av maleri for bom
Behov for stillas/plattform for anbefalt tiltak	Ja
Notat praktisk gjennomføring	/
Anbefaling andre tiltak	/

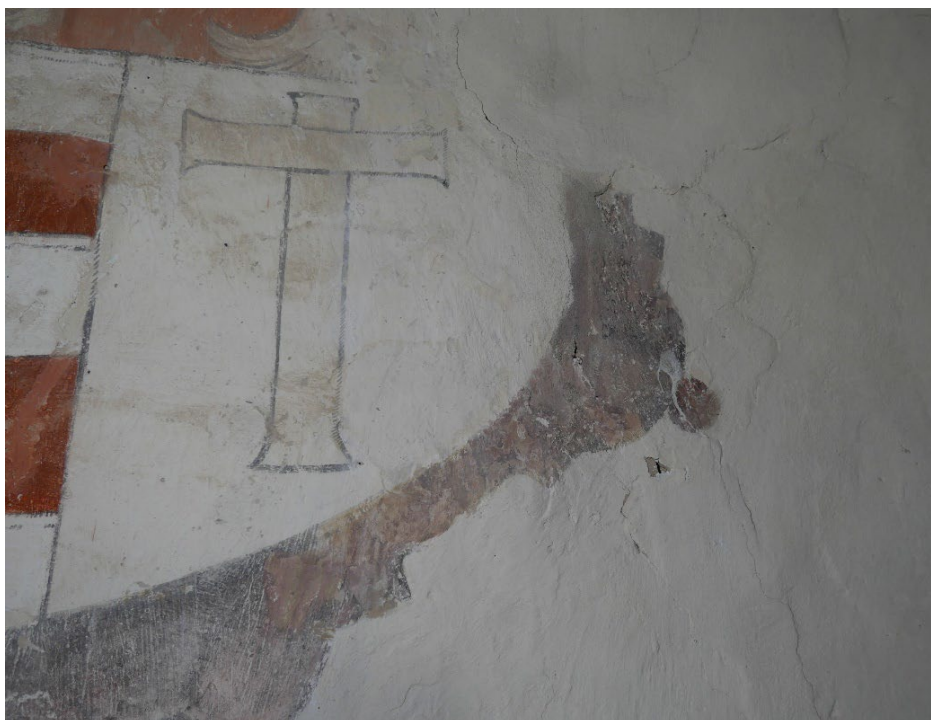
Figur 4: Tinglestad kirke. Detalj ved våpenskjold. Området med bom og sprekker. Foto: NIKU/ Smestad

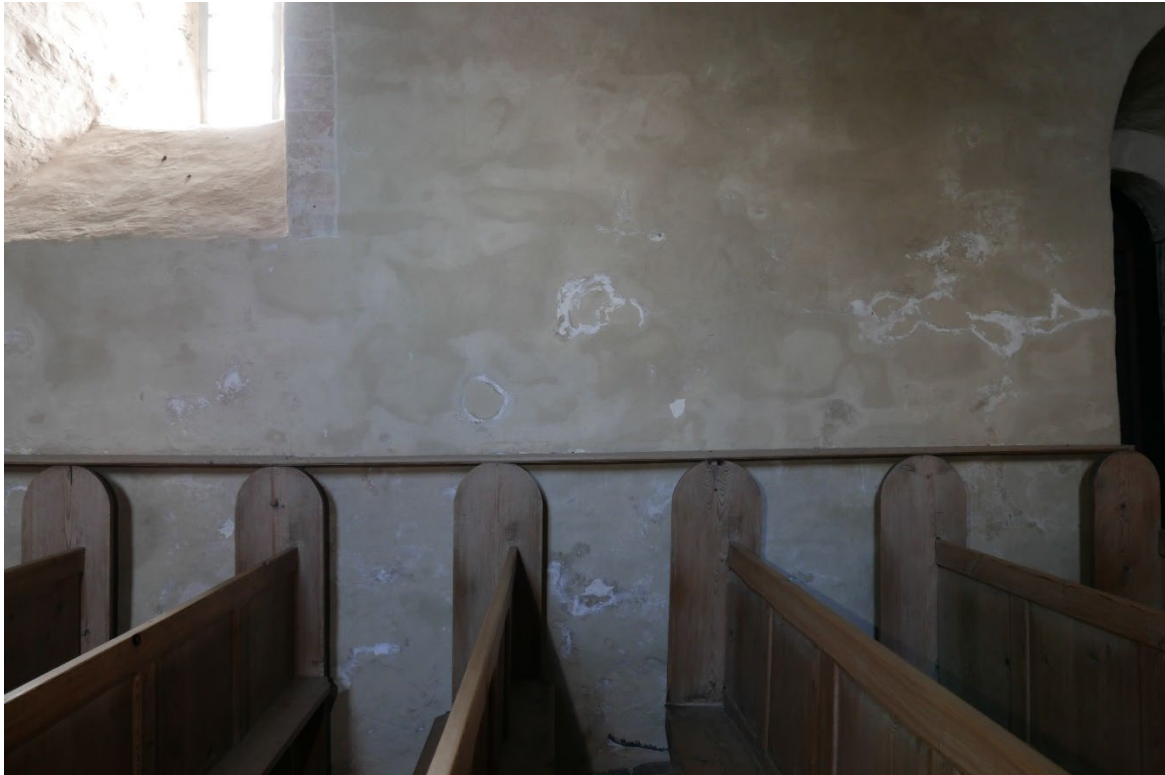
De innvendige veggoverflatene i kirkerommet er preget av nedbrytning, og er skitne. Noen saltutslag i nedre del i skip spesielt på sørsiden, noe utfall; i kor, renner etter vannskade, noen avskallinger og oppskallinger. Veggene er kalket med brunlig brekkfarge som oppleves som for mørk. Ved nykalking bør farge brytes lysere.

Figur 5: Tingelstad kirke. Sørveggen i skipet, nedre del med tydelige saltskader. Foto: NIKU/ Kaun
